# 14. 덕목육교

| 범<br>례 | | 균열 | | 망상균열 | | 재료분리 | 용역명 | 서부내륙고속도로 2025년 시설물 정기안전점검 용역(하반기) |

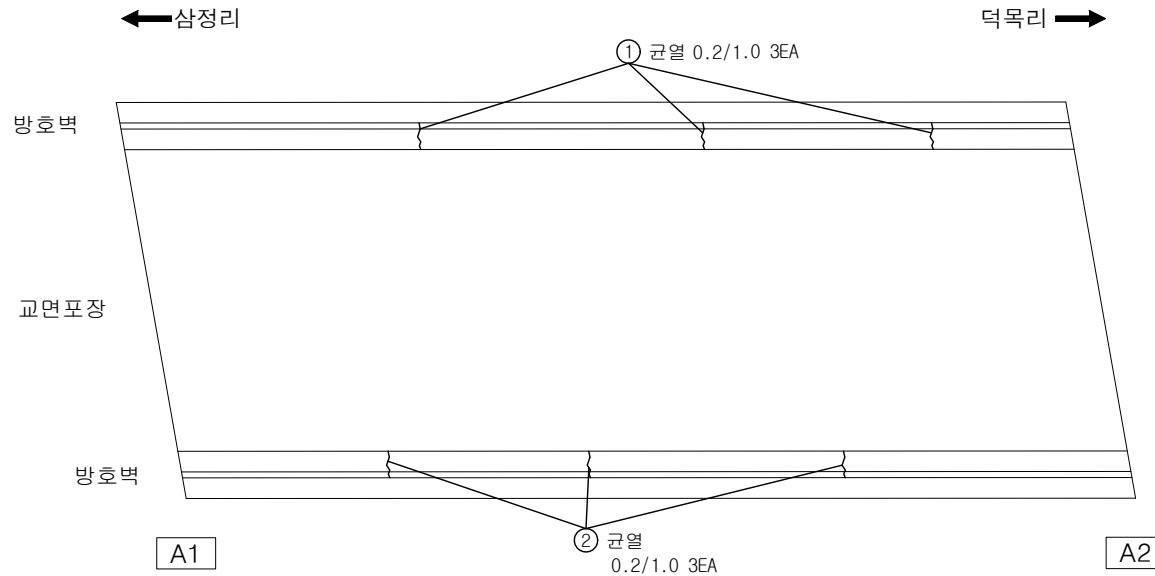
ID :            덕목육교 바닥판 상면(S1)

| 번호 | 구분 | 결함 내용 | 손상규모 | | | | | | 비고 |
|---|---|---|---|---|---|---|---|---|---|
| 1 | 신규 | 균열 | 0.2 | - | 1.0 | 3 | 3.0 | m | - |
| 2 | 신규 | 균열 | 0.2 | - | 1.0 | 3 | 3.0 | m | - |

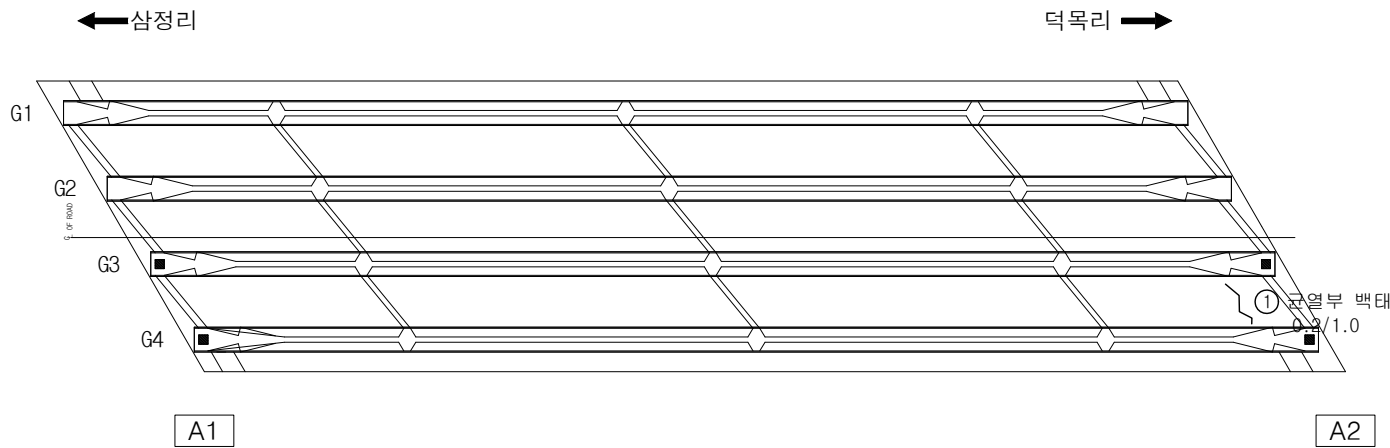
ID :      덕목육교 바닥판 하면(S1)

| 번호 | 구분 | 결함 내용 | 손상규모 | | | | | | 비고 |
|---|---|---|---|---|---|---|---|---|---|
| 1 | 신규 | 균열부 백태 | 0.2 | - | 1.0 | 1 | 1.0 | m | - |

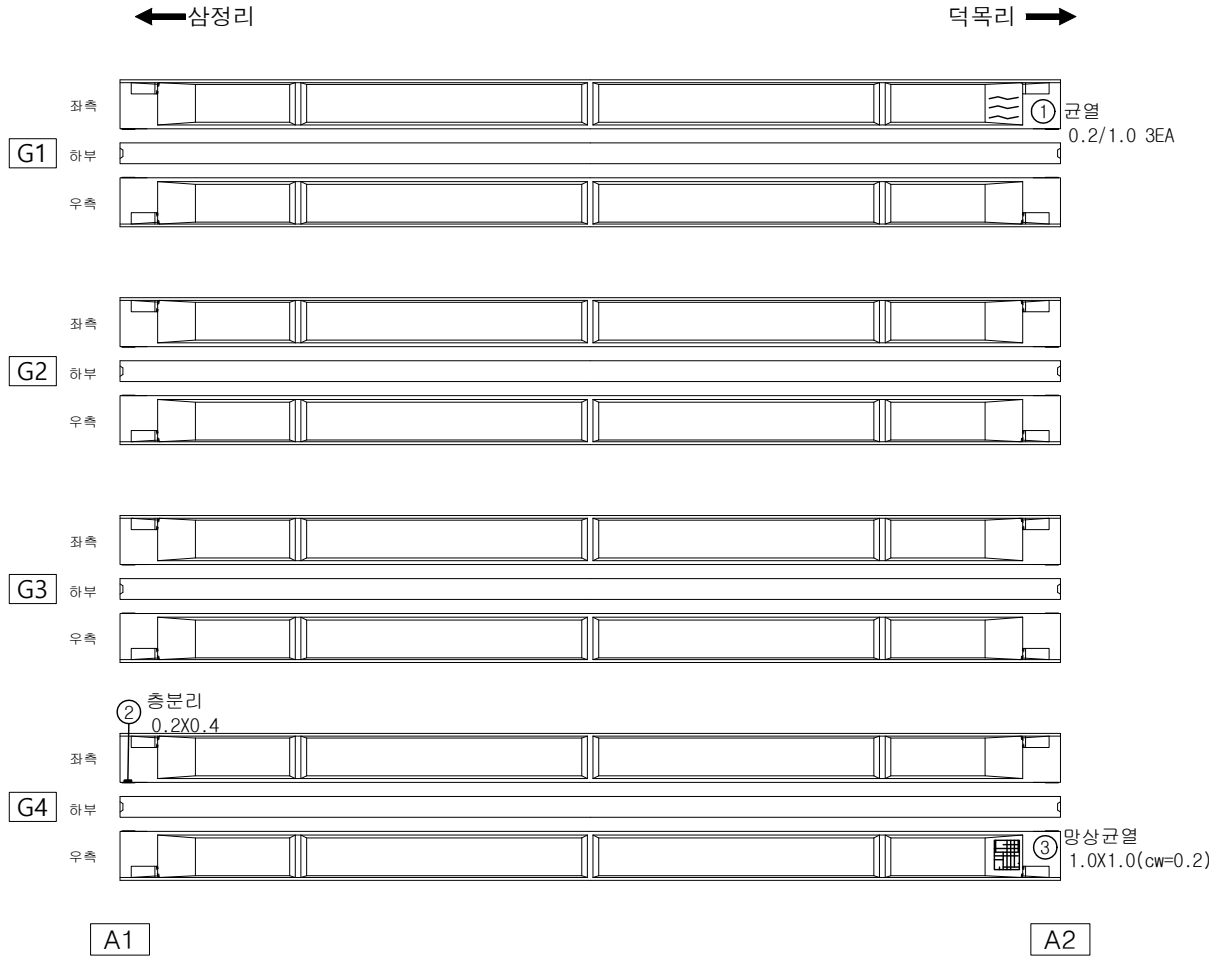
ID : 덕목육교 거더(G1~G4)

| 번호 | 구분 | 결함 내용 | 손상규모 | | | | | | 비고 |
|---|---|---|---|---|---|---|---|---|---|
| 1 | 신규 | 균열 | 0.2 | - | 1.0 | 3 | 3.0 | m | - |
| 2 | 신규 | 충분리 | - | 0.2 | 0.4 | 1 | 0.08 | m² | - |
| 3 | 신규 | 망상균열 | 0.2 | 1.0 | 1.0 | 1 | 1.0 | m² | - |

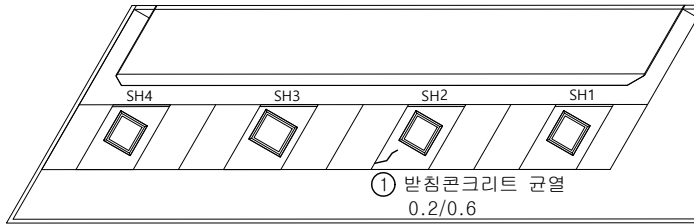
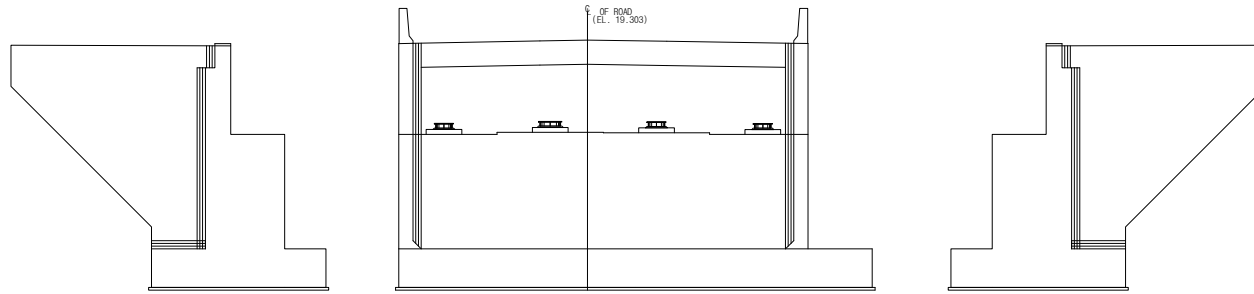
ID :                      덕목육교 교대(A1)

| 번호 | 구분 | 결함 내용 | 손상규모 | | | | | | 비고 |
|---|---|---|---|---|---|---|---|---|---|
| 1 | 신규 | 받침콘크리트 균열 | 0.2 | - | 0.6 | 1 | 0.6 | m | - |

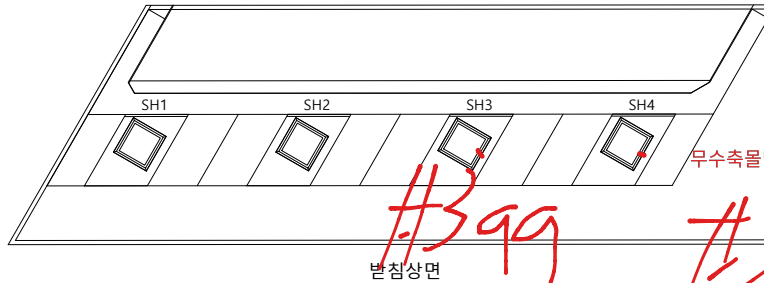
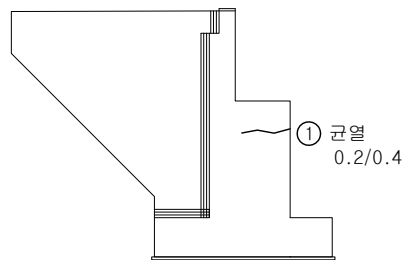
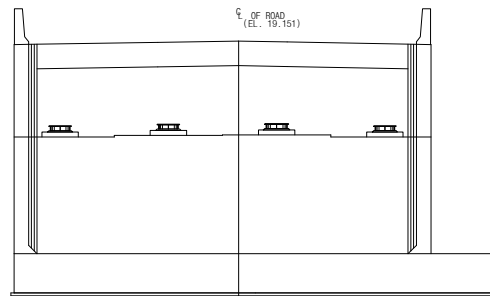
ID :                      덕목육교 교대(A2)

| 번호 | 구분 | 결함 내용 | 손상규모 | | | | | | 비고 |
|---|---|---|---|---|---|---|---|---|---|
| 1 | 신규 | 균열 | 0.2 | - | 0.4 | 1 | 0.4 | m | - |

무수축물탈 몰탈균열 0.2/0.3
