# 14. 덕목육교

| 용역명 | 서부내륙고속도로 2025년 시설물 정기안전점검 용역(하반기) |
| 시설물명 | 덕목육교 |

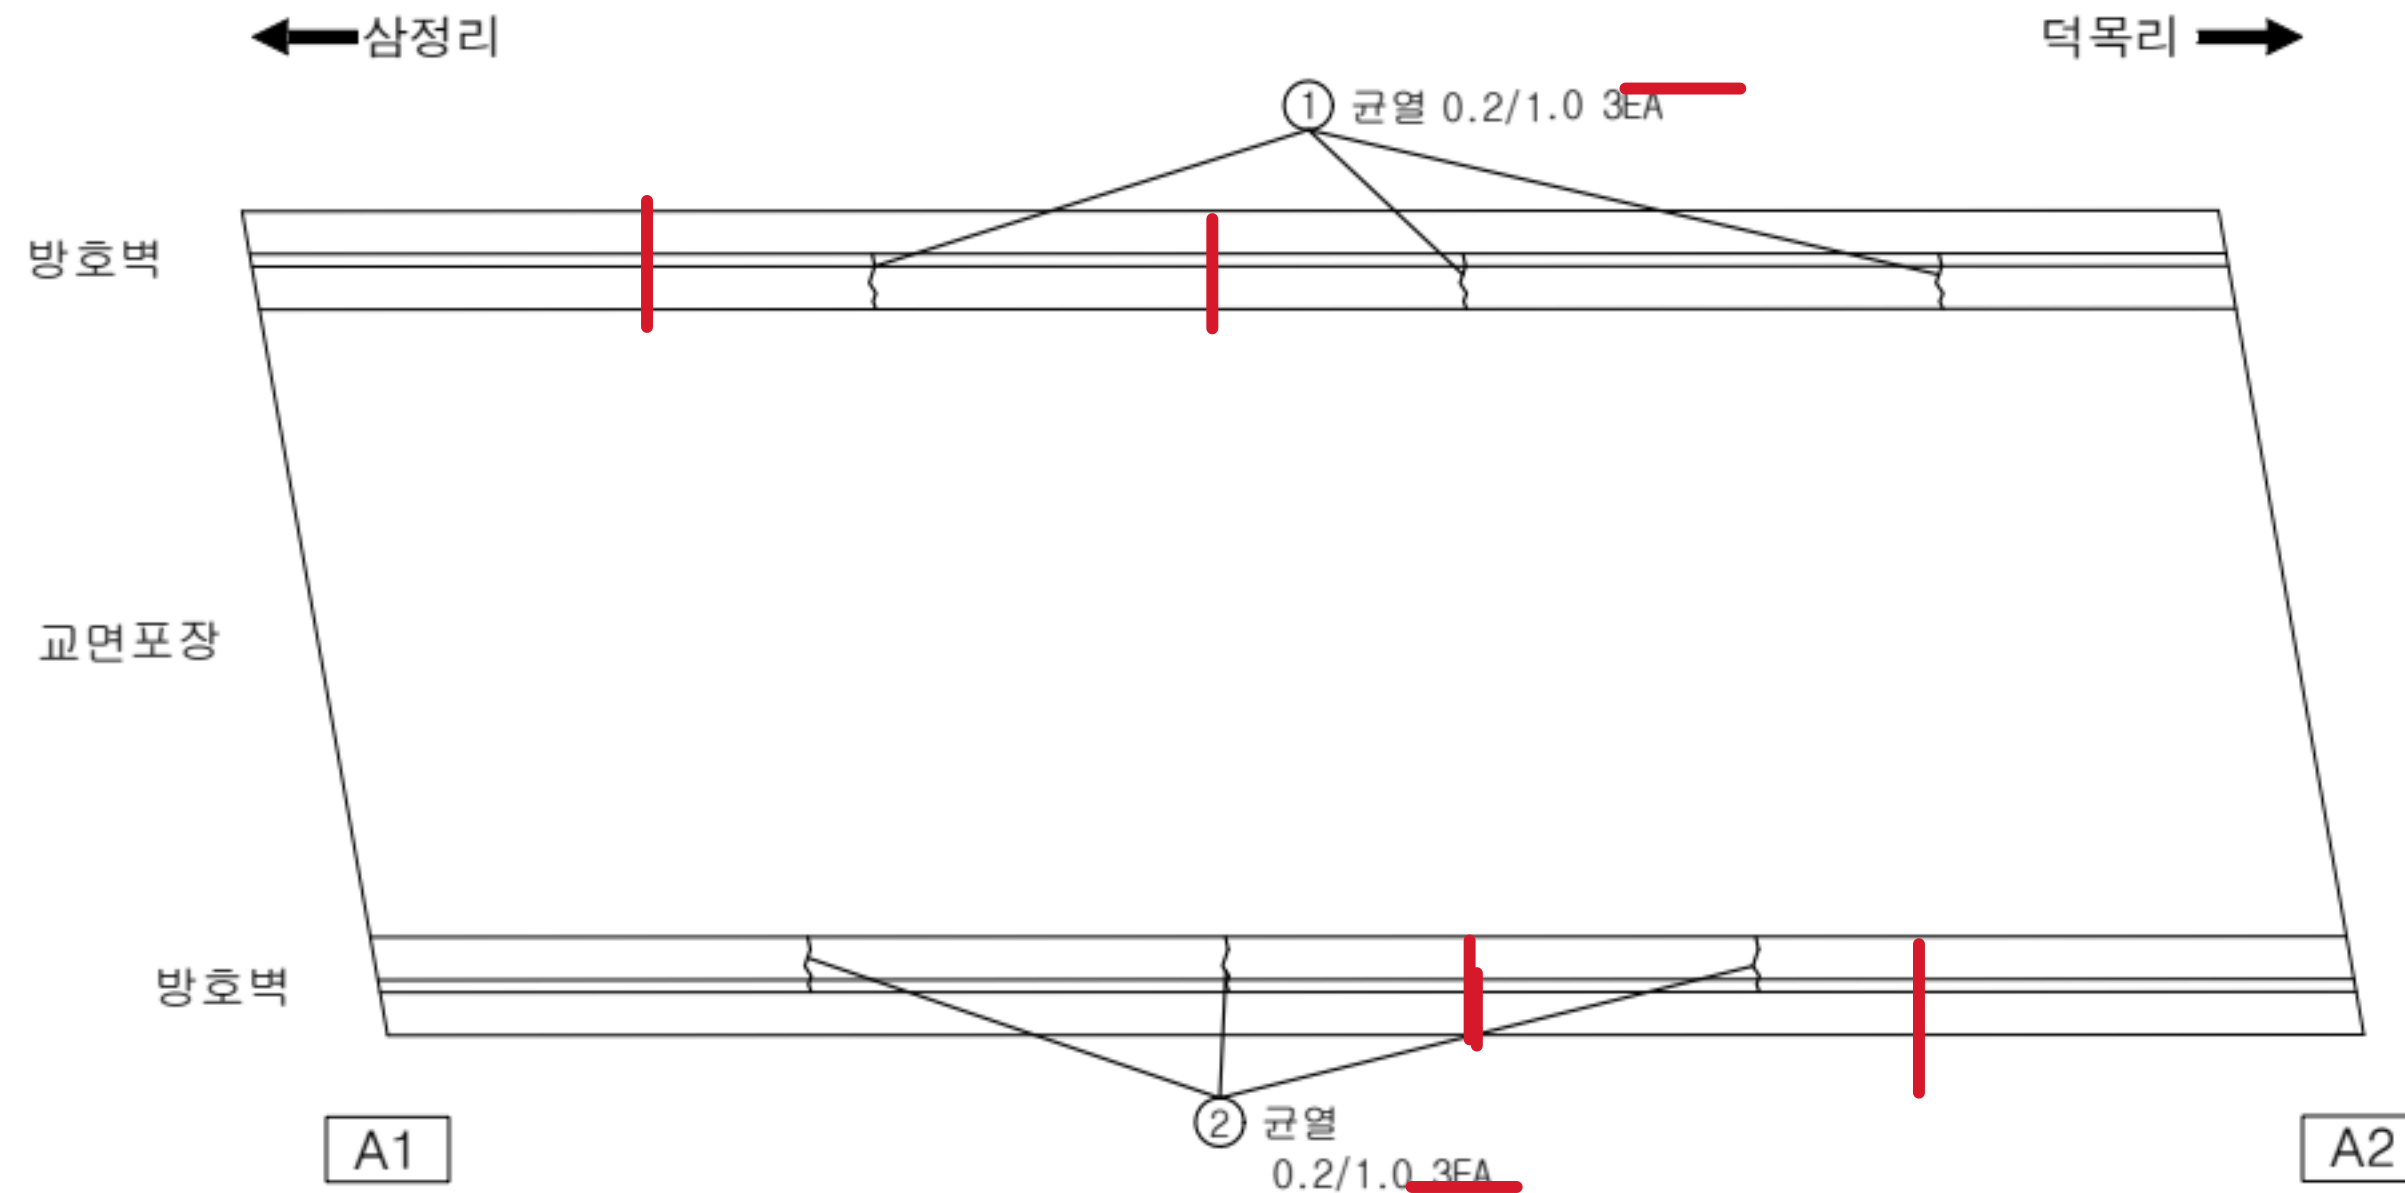
ID : 덕목육교 바닥판 상면(S1)

| 번호 | 구분 | 결함 내용 | 손상규모 | | | | | | 비고 |
|---|---|---|---|---|---|---|---|---|---|
| 1 | 신규 | 균열 | 0.2 | - | 1.0 | 3 | 3.0 | m | - |
| 2 | 신규 | 균열 | 0.2 | - | 1.0 | 3 | 3.0 | m | - |

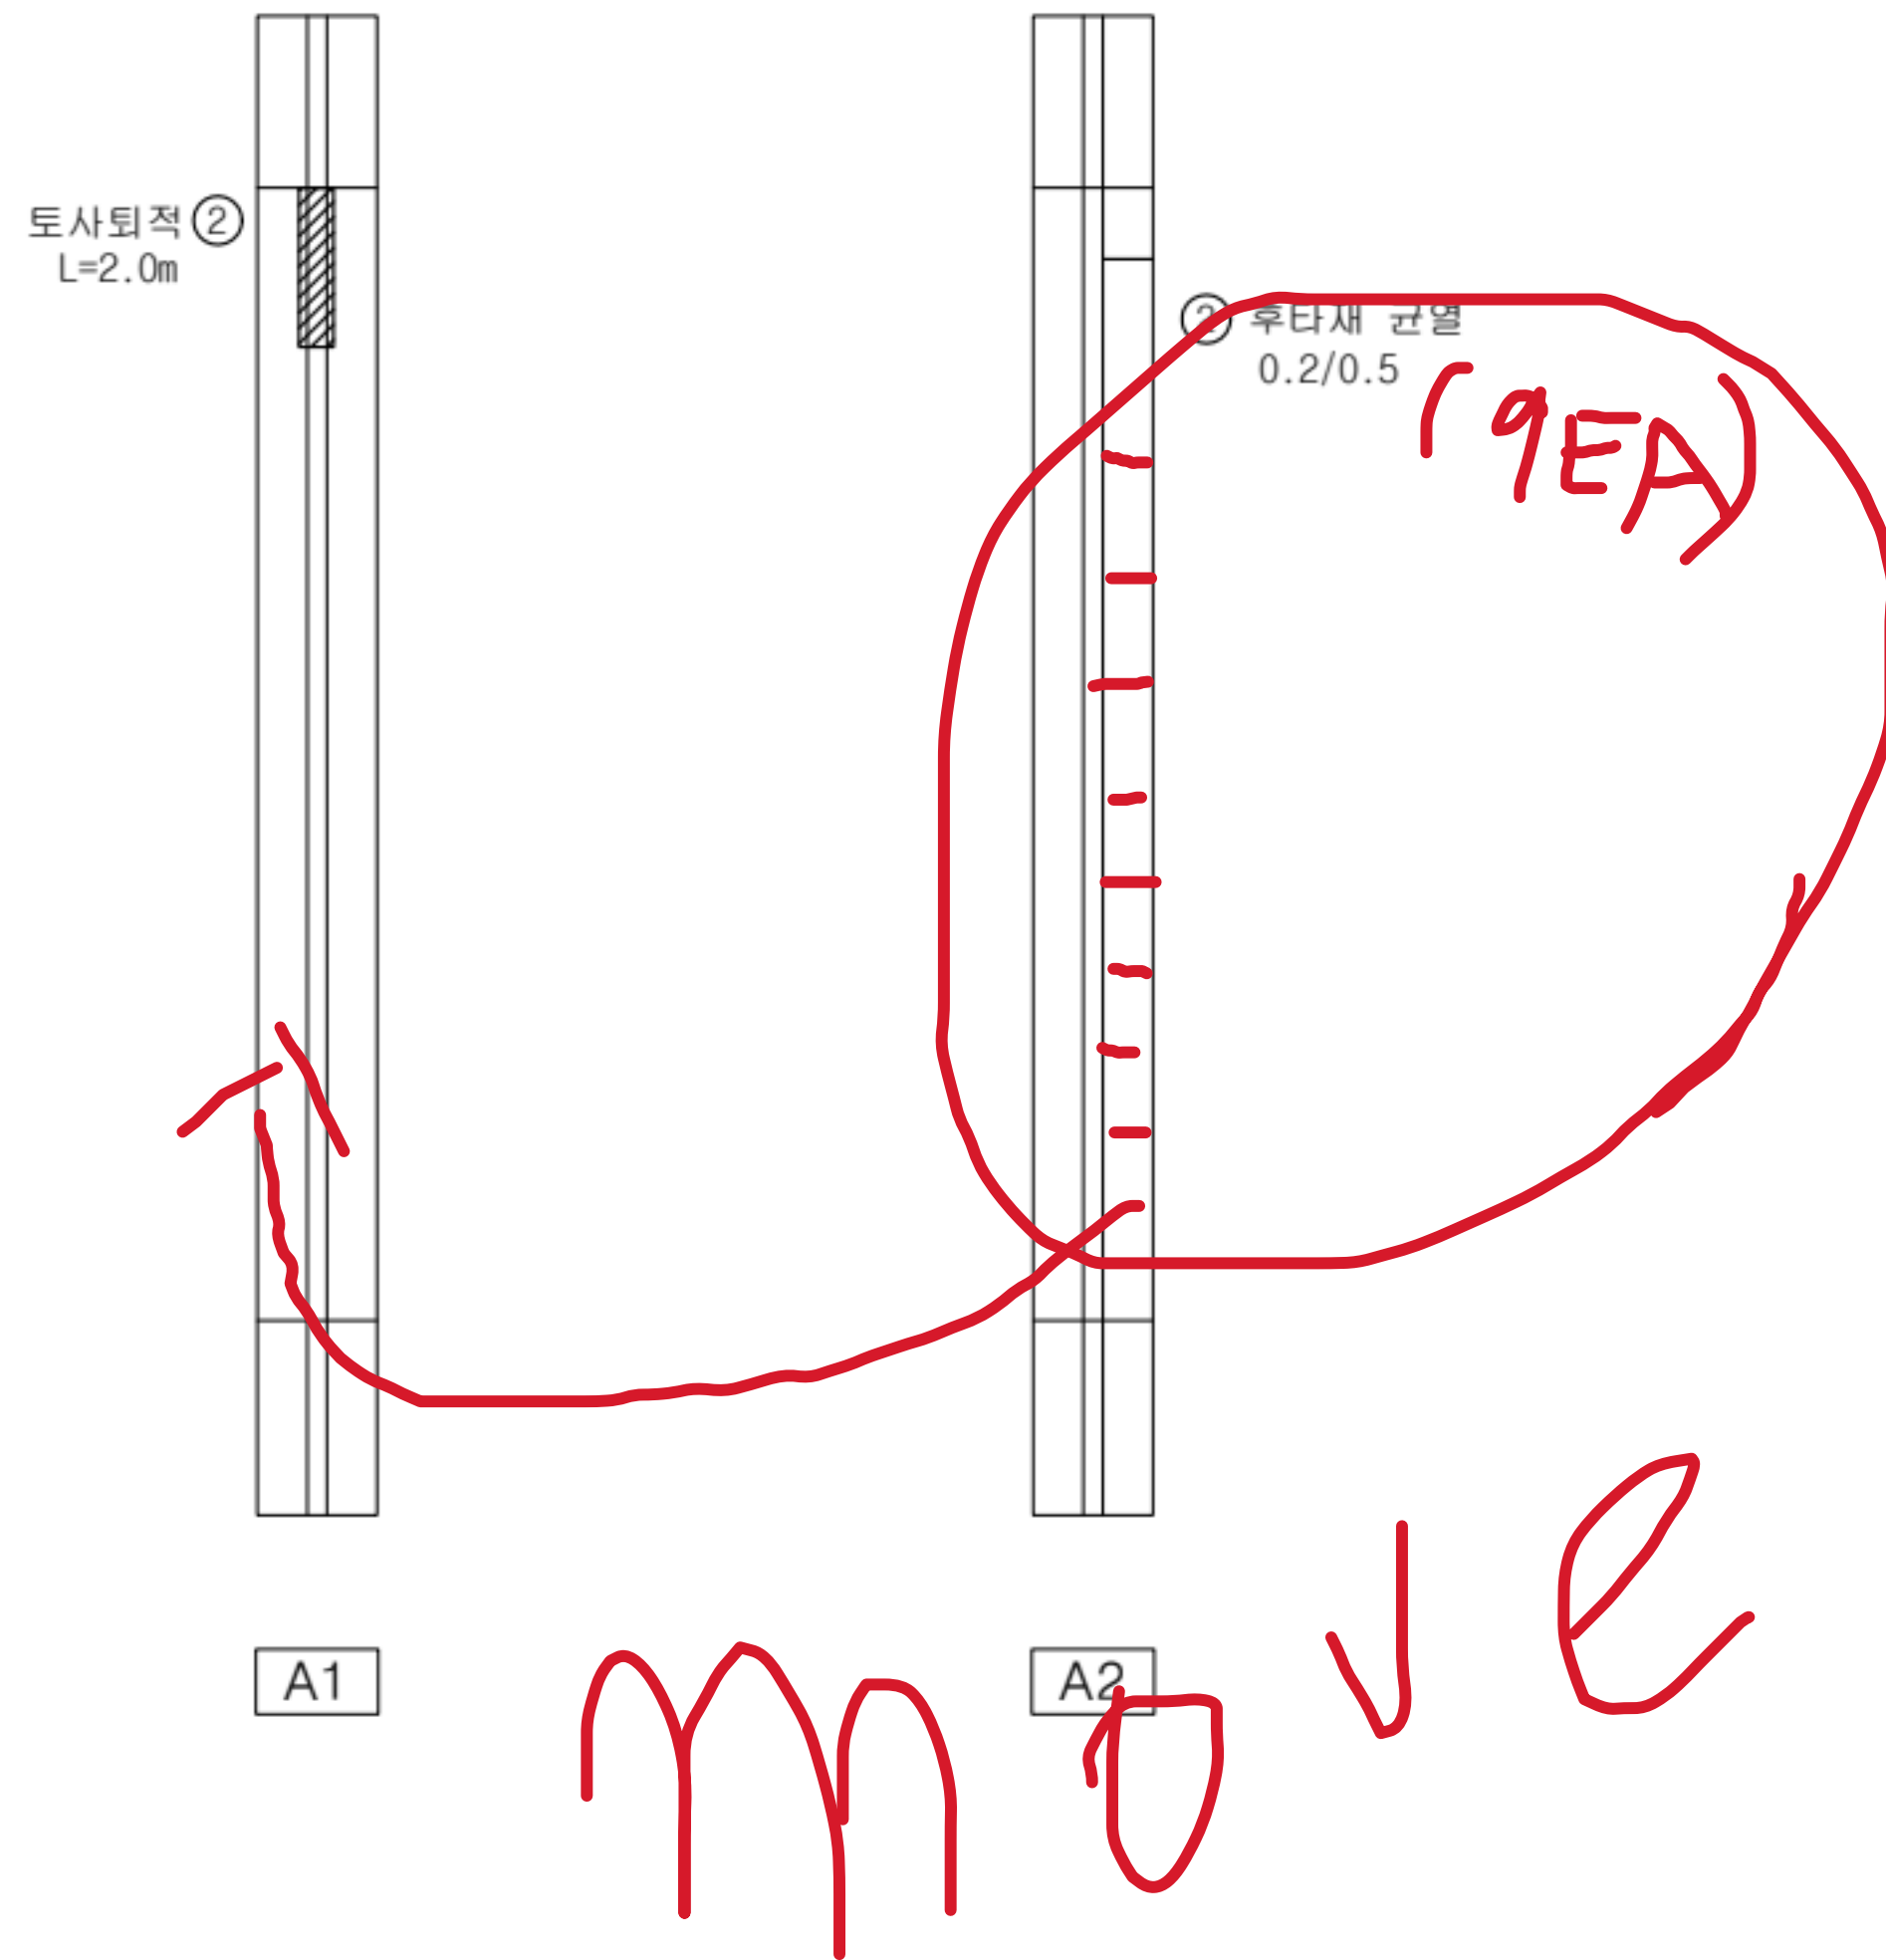
ID : 덕목육교 신축이음부

| 번호 | 구분 | 결함내용 | 손상규모 | | | | | | 비고 |
|---|---|---|---|---|---|---|---|---|---|
| 1 | 신규 | 후타재 균열 | 0.1 | - | 0.5 | 1 | 0.5 | m | - |
| 2 | 신규 | 토사퇴적 | - | - | 2.0 | 1 | 2.0 | m | - |

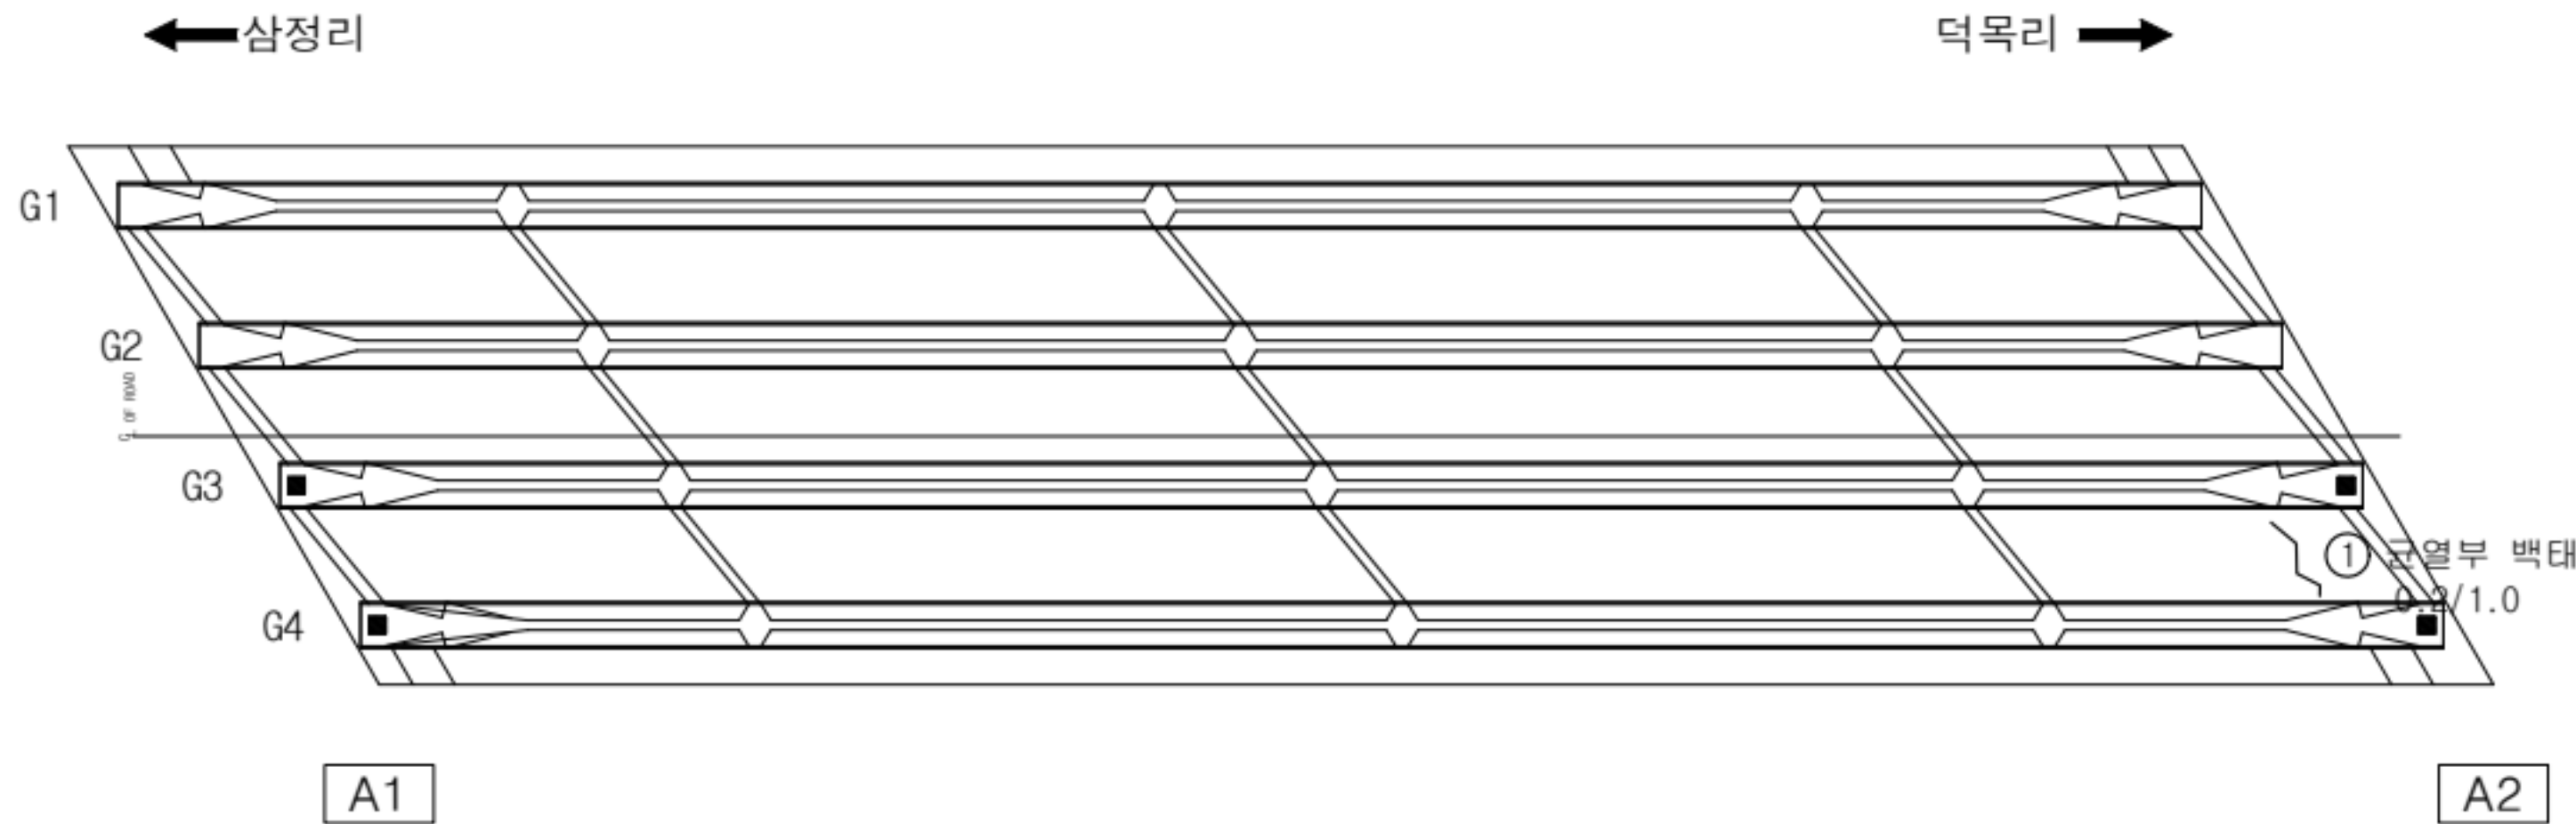
ID :      덕목육교 바닥판 하면(S1)

| 번호 | 구분 | 결함 내용 | 손상규모 | | | | | | 비고 |
|---|---|---|---|---|---|---|---|---|---|
| 1 | 신규 | 균열부 백태 | 0.2 | - | 1.0 | 1 | 1.0 | m | - |

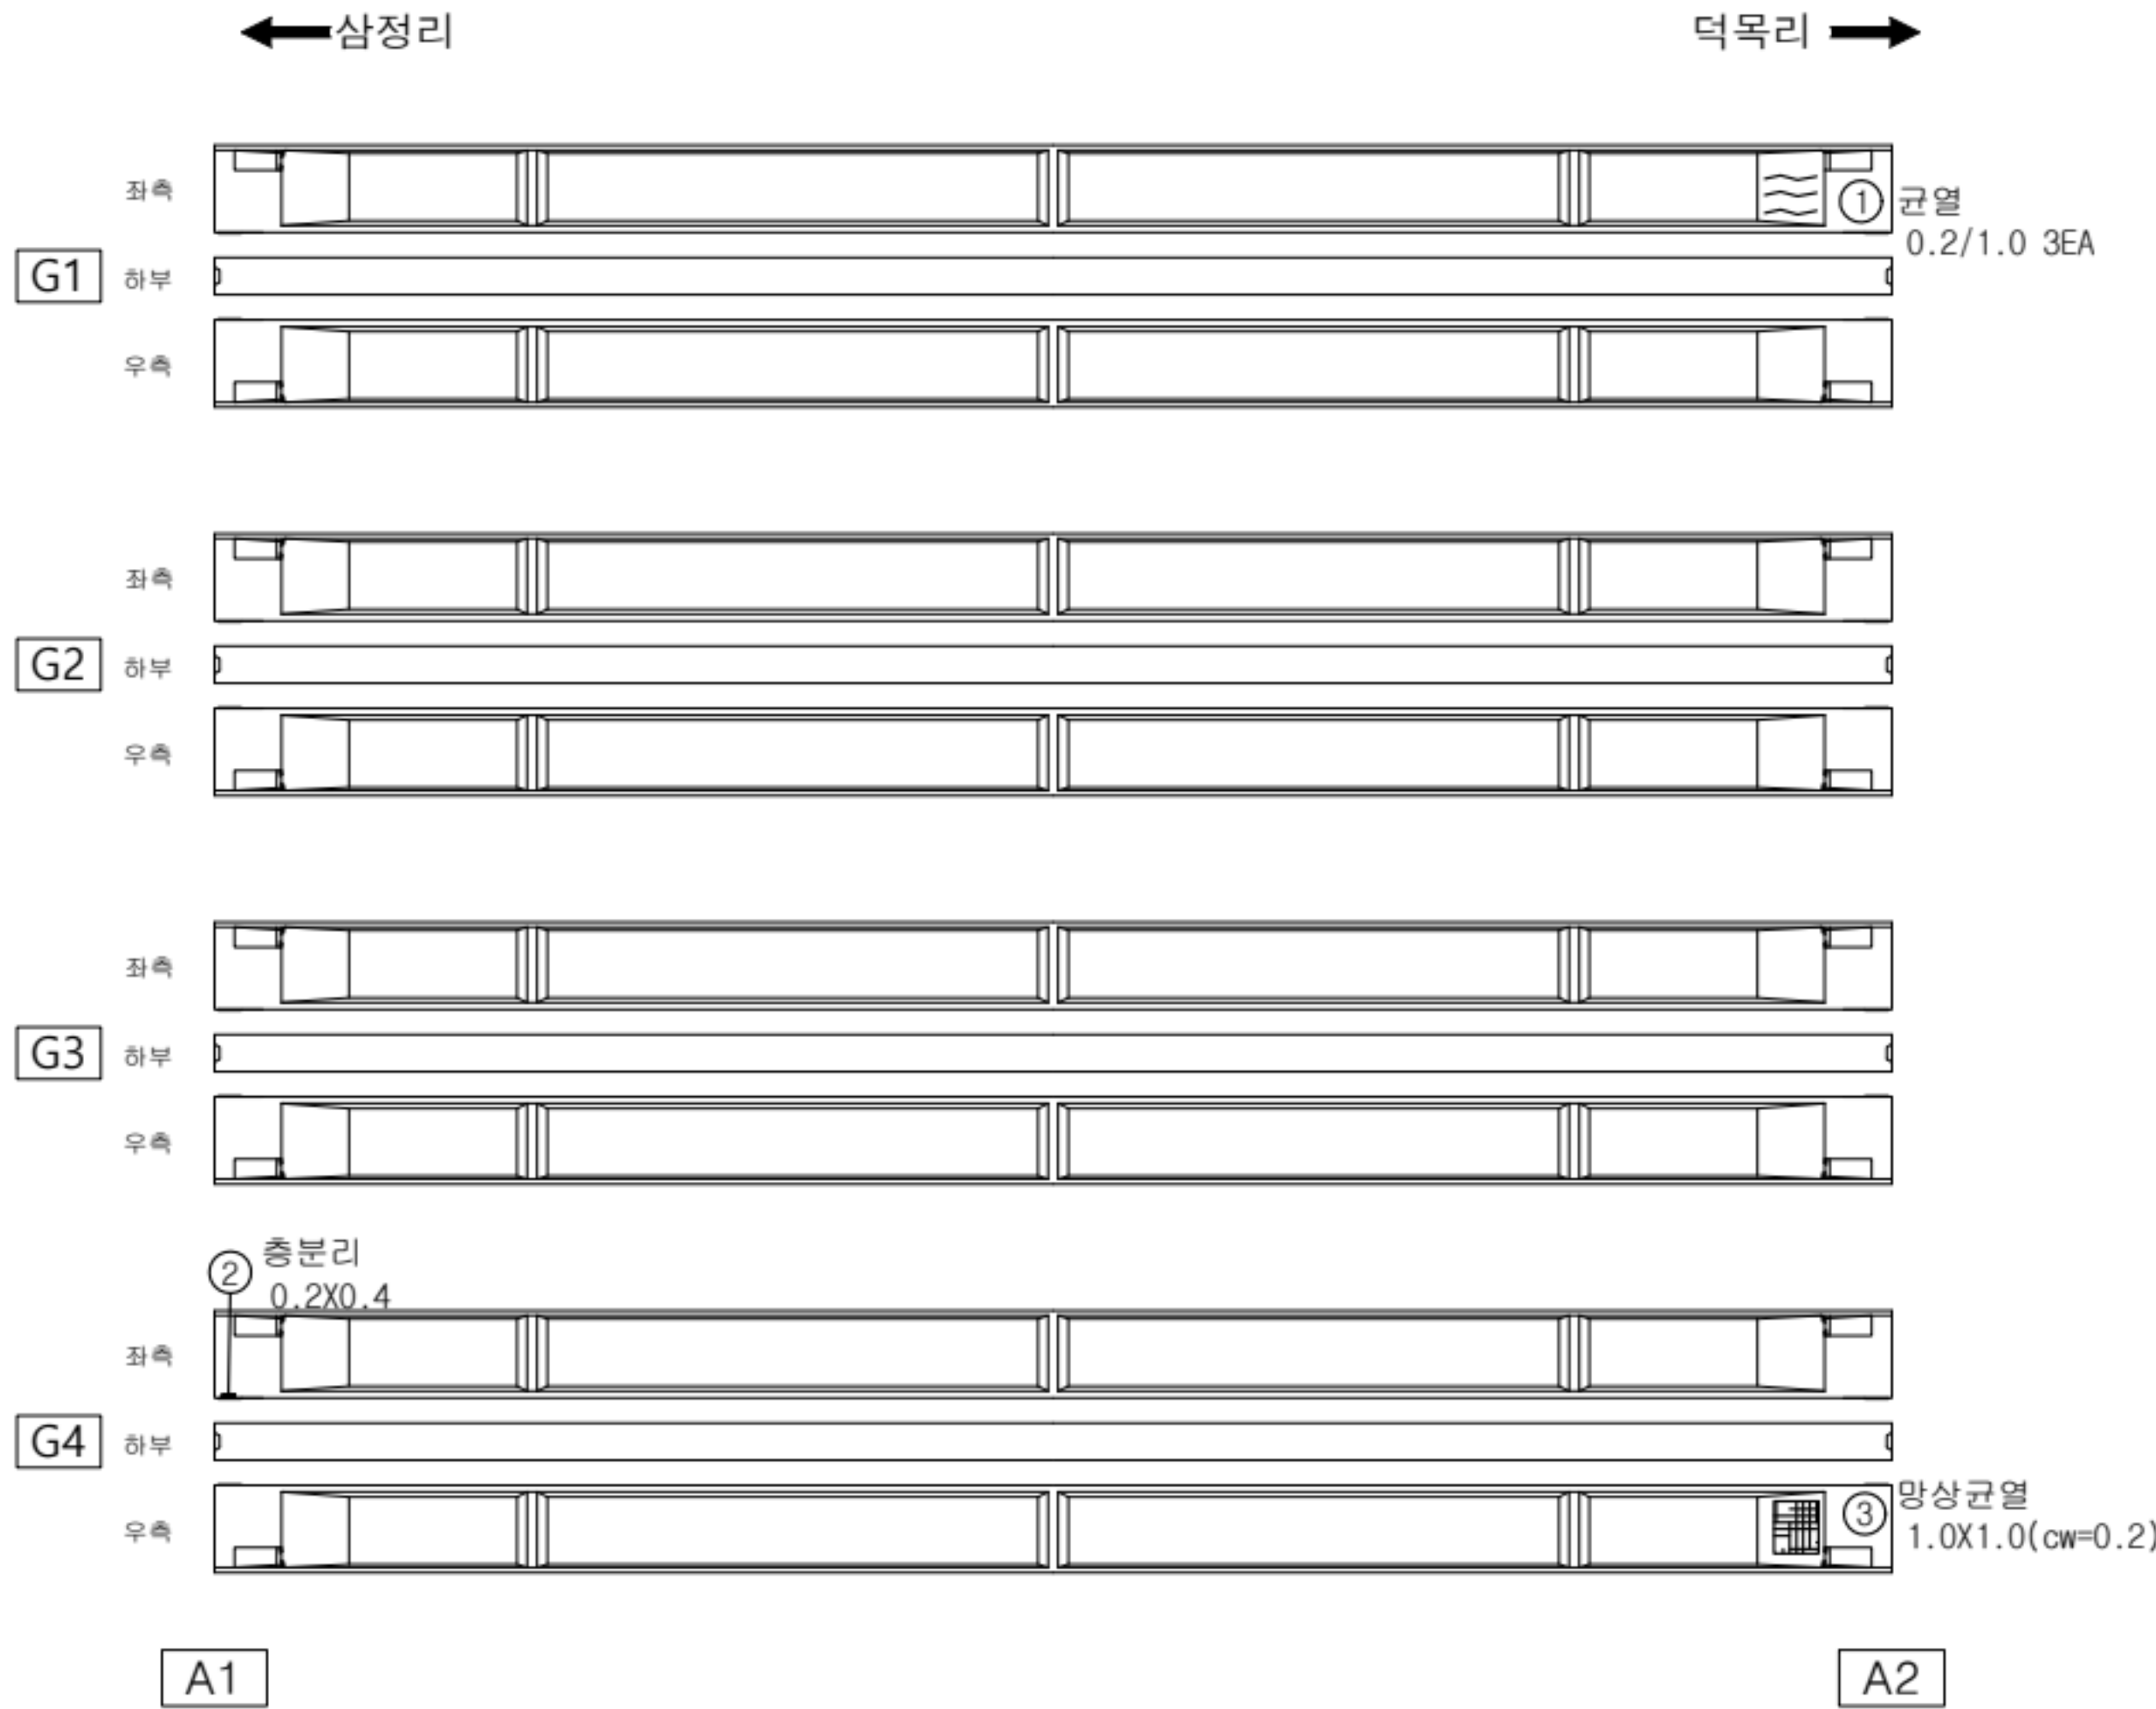
ID : 덕목육교 거더(G1~G4)

| 번호 | 구분 | 결함내용 | 손상규모 | | | | | | 비고 |
|---|---|---|---|---|---|---|---|---|---|
| 1 | 신규 | 균열 | 0.2 | - | 1.0 | 3 | 3.0 | m | - |
| 2 | 신규 | 충분리 | - | 0.2 | 0.4 | 1 | 0.08 | m' | - |
| 3 | 신규 | 망상균열 | 0.2 | 1.0 | 1.0 | 1 | 1.0 | m' | - |

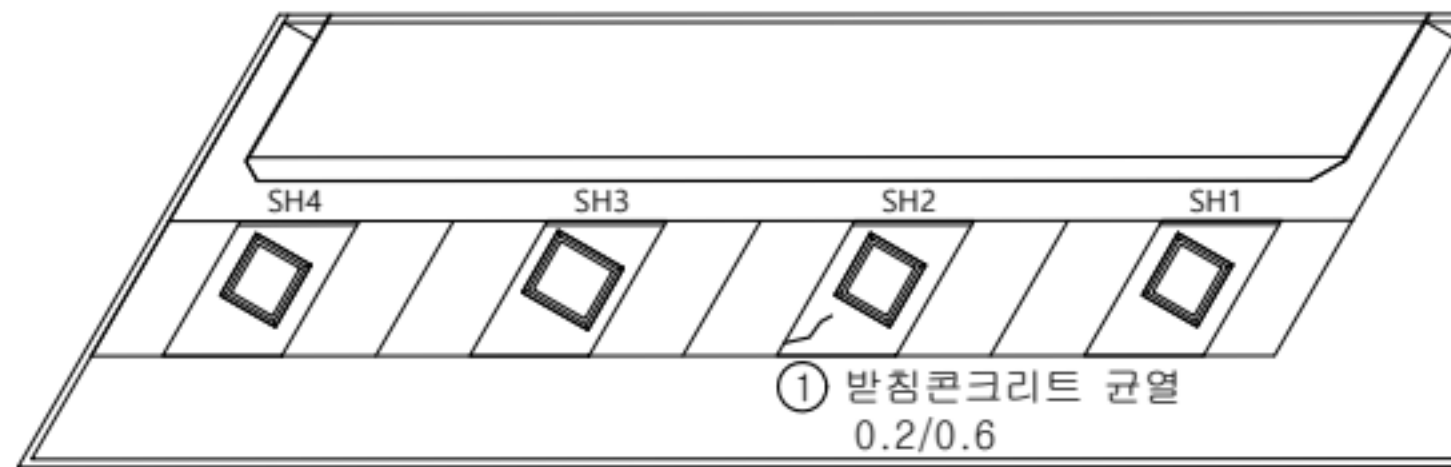
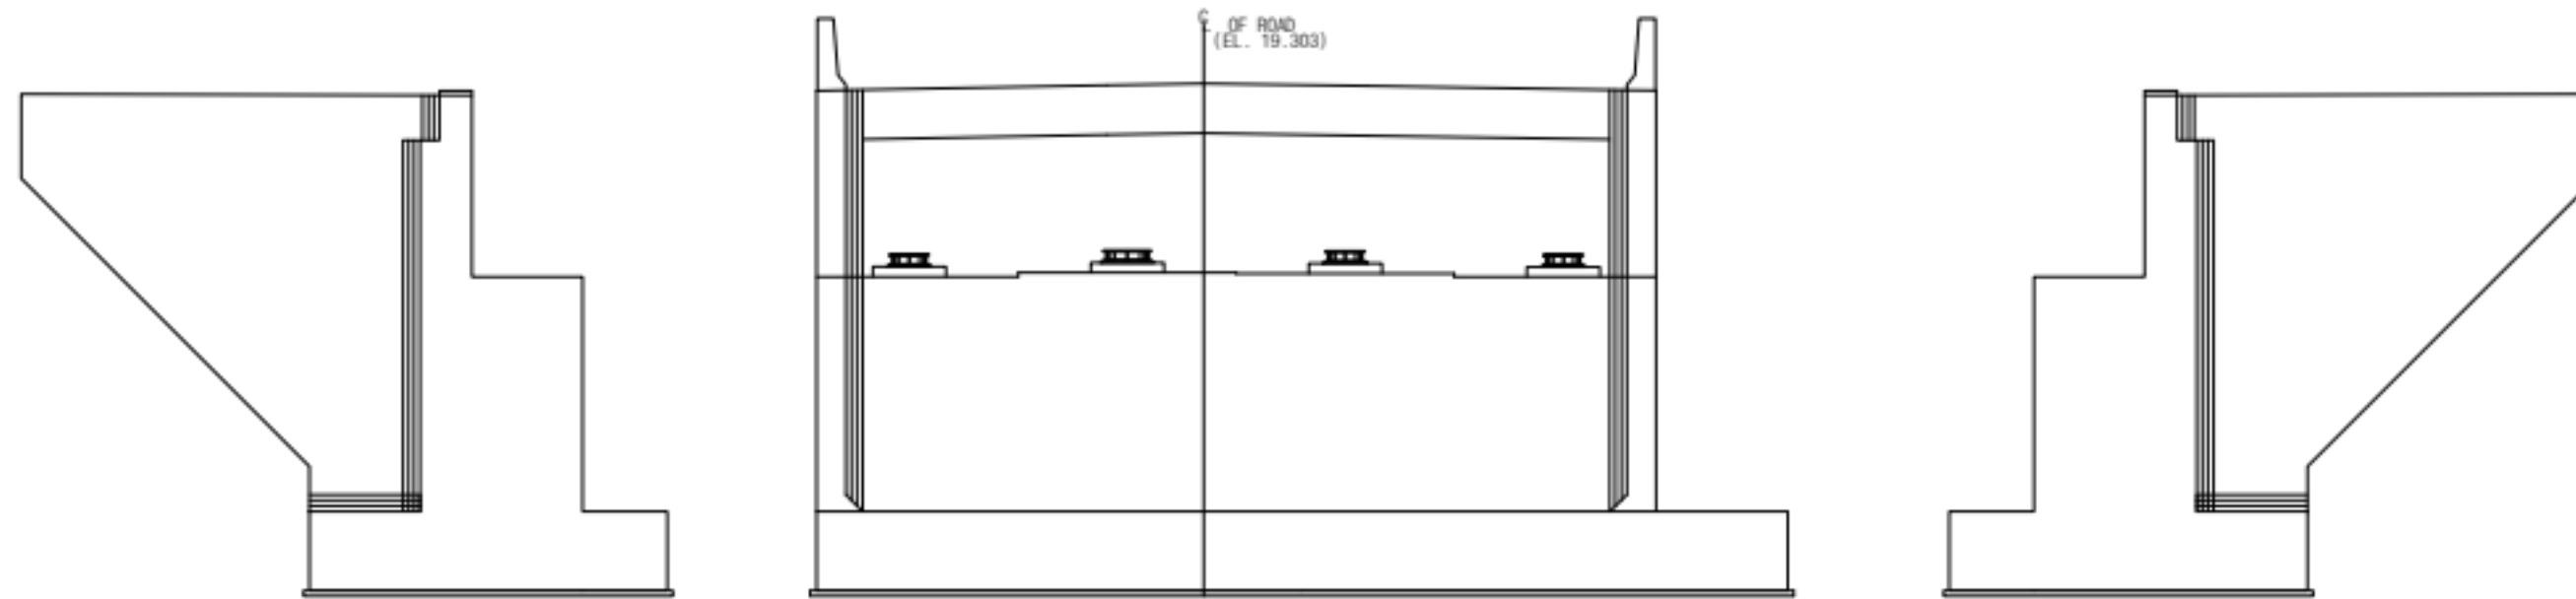
ID :                      덕목육교 교대(A1)

| 번호 | 구분 | 결함 내용 | 손상규모 | | | | | | 비고 |
|---|---|---|---|---|---|---|---|---|---|
| 1 | 신규 | 받침콘크리트 균열 | 0.2 | - | 0.6 | 1 | 0.6 | m | - |

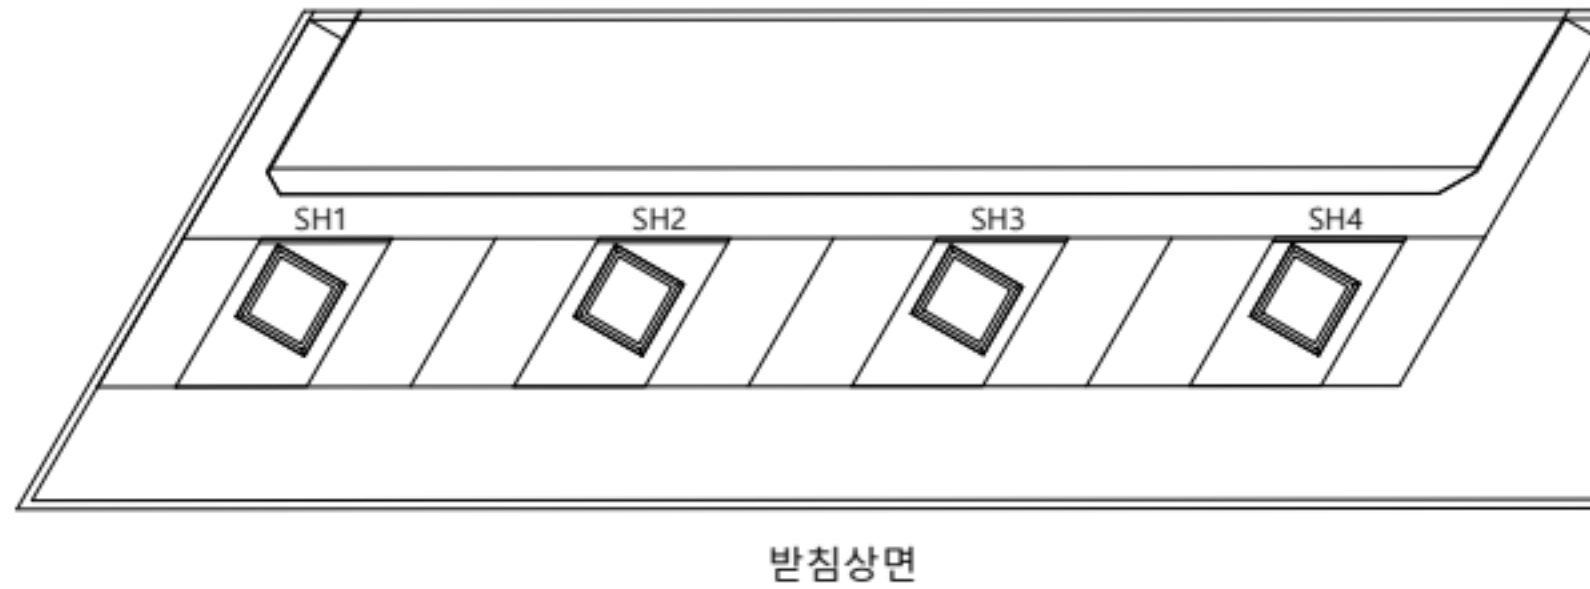
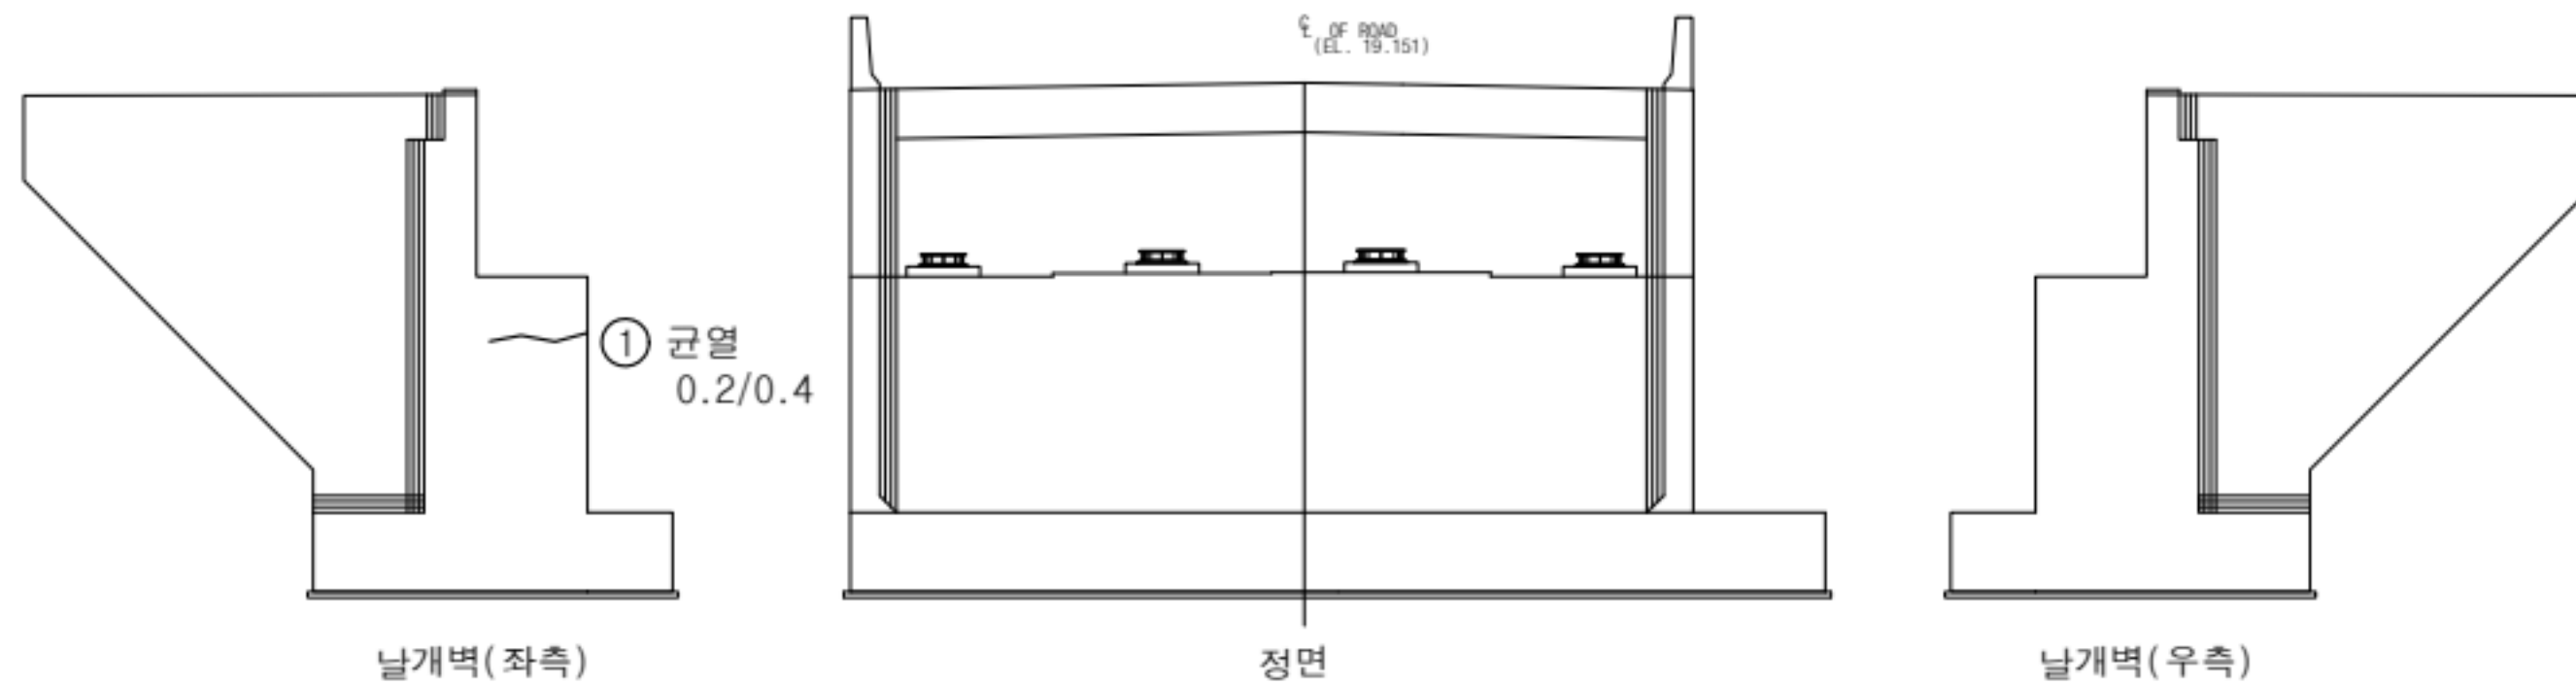
ID :                      덕목육교 교대(A2)

| 번호 | 구분 | 결함 내용 | 손상규모 | | | | | | 비고 |
|---|---|---|---|---|---|---|---|---|---|
| 1 | 신규 | 균열 | 0.2 | - | 0.4 | 1 | 0.4 | m | - |
