# 15. 도고천교

| 용역명 | 서부내륙고속도로 2025년 시설물 정기안전점검 용역(하반기) |
| 시설물명 | 도고천교 |

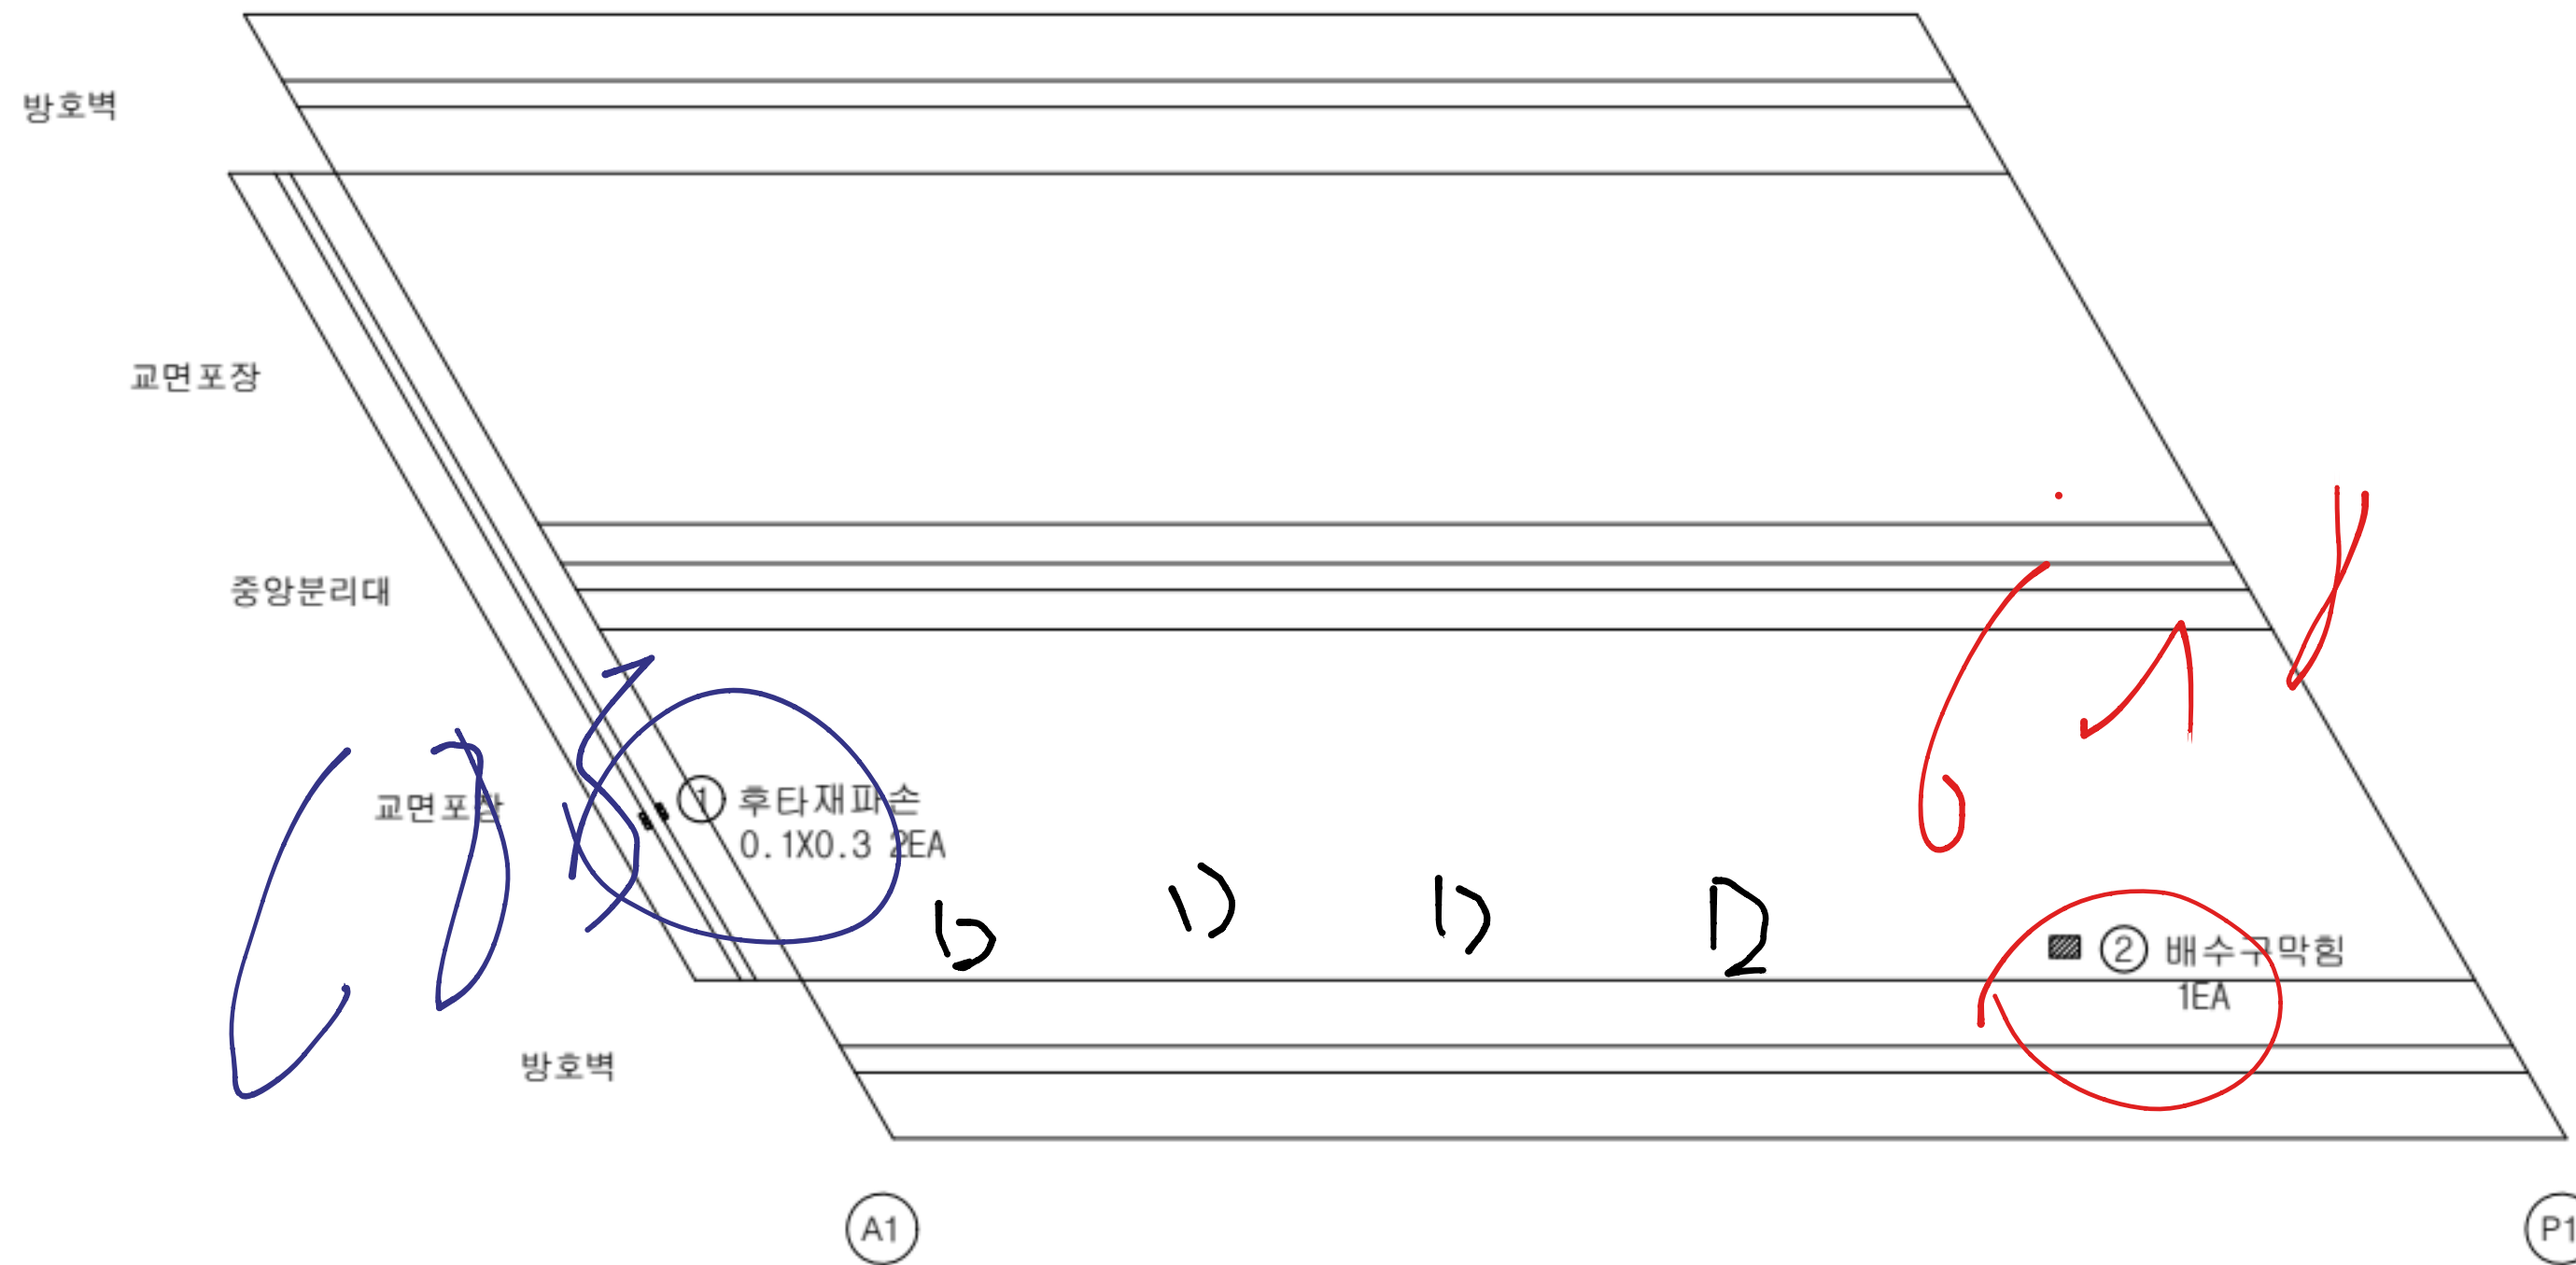
ID : 도고천교 바닥판 상면(S1)

| 번호 | 구분 | 결함내용 | 손상규모 | | | | | | 비고 |
|---|---|---|---|---|---|---|---|---|---|
| 1 | 신규 | 후타재파손 | - | 0.1 | 0.3 | 2 | 0.06 | m² | - |
| 2 | 신규 | 배수구막힘 | - | - | - | 1 | 1.0 | EA | - |

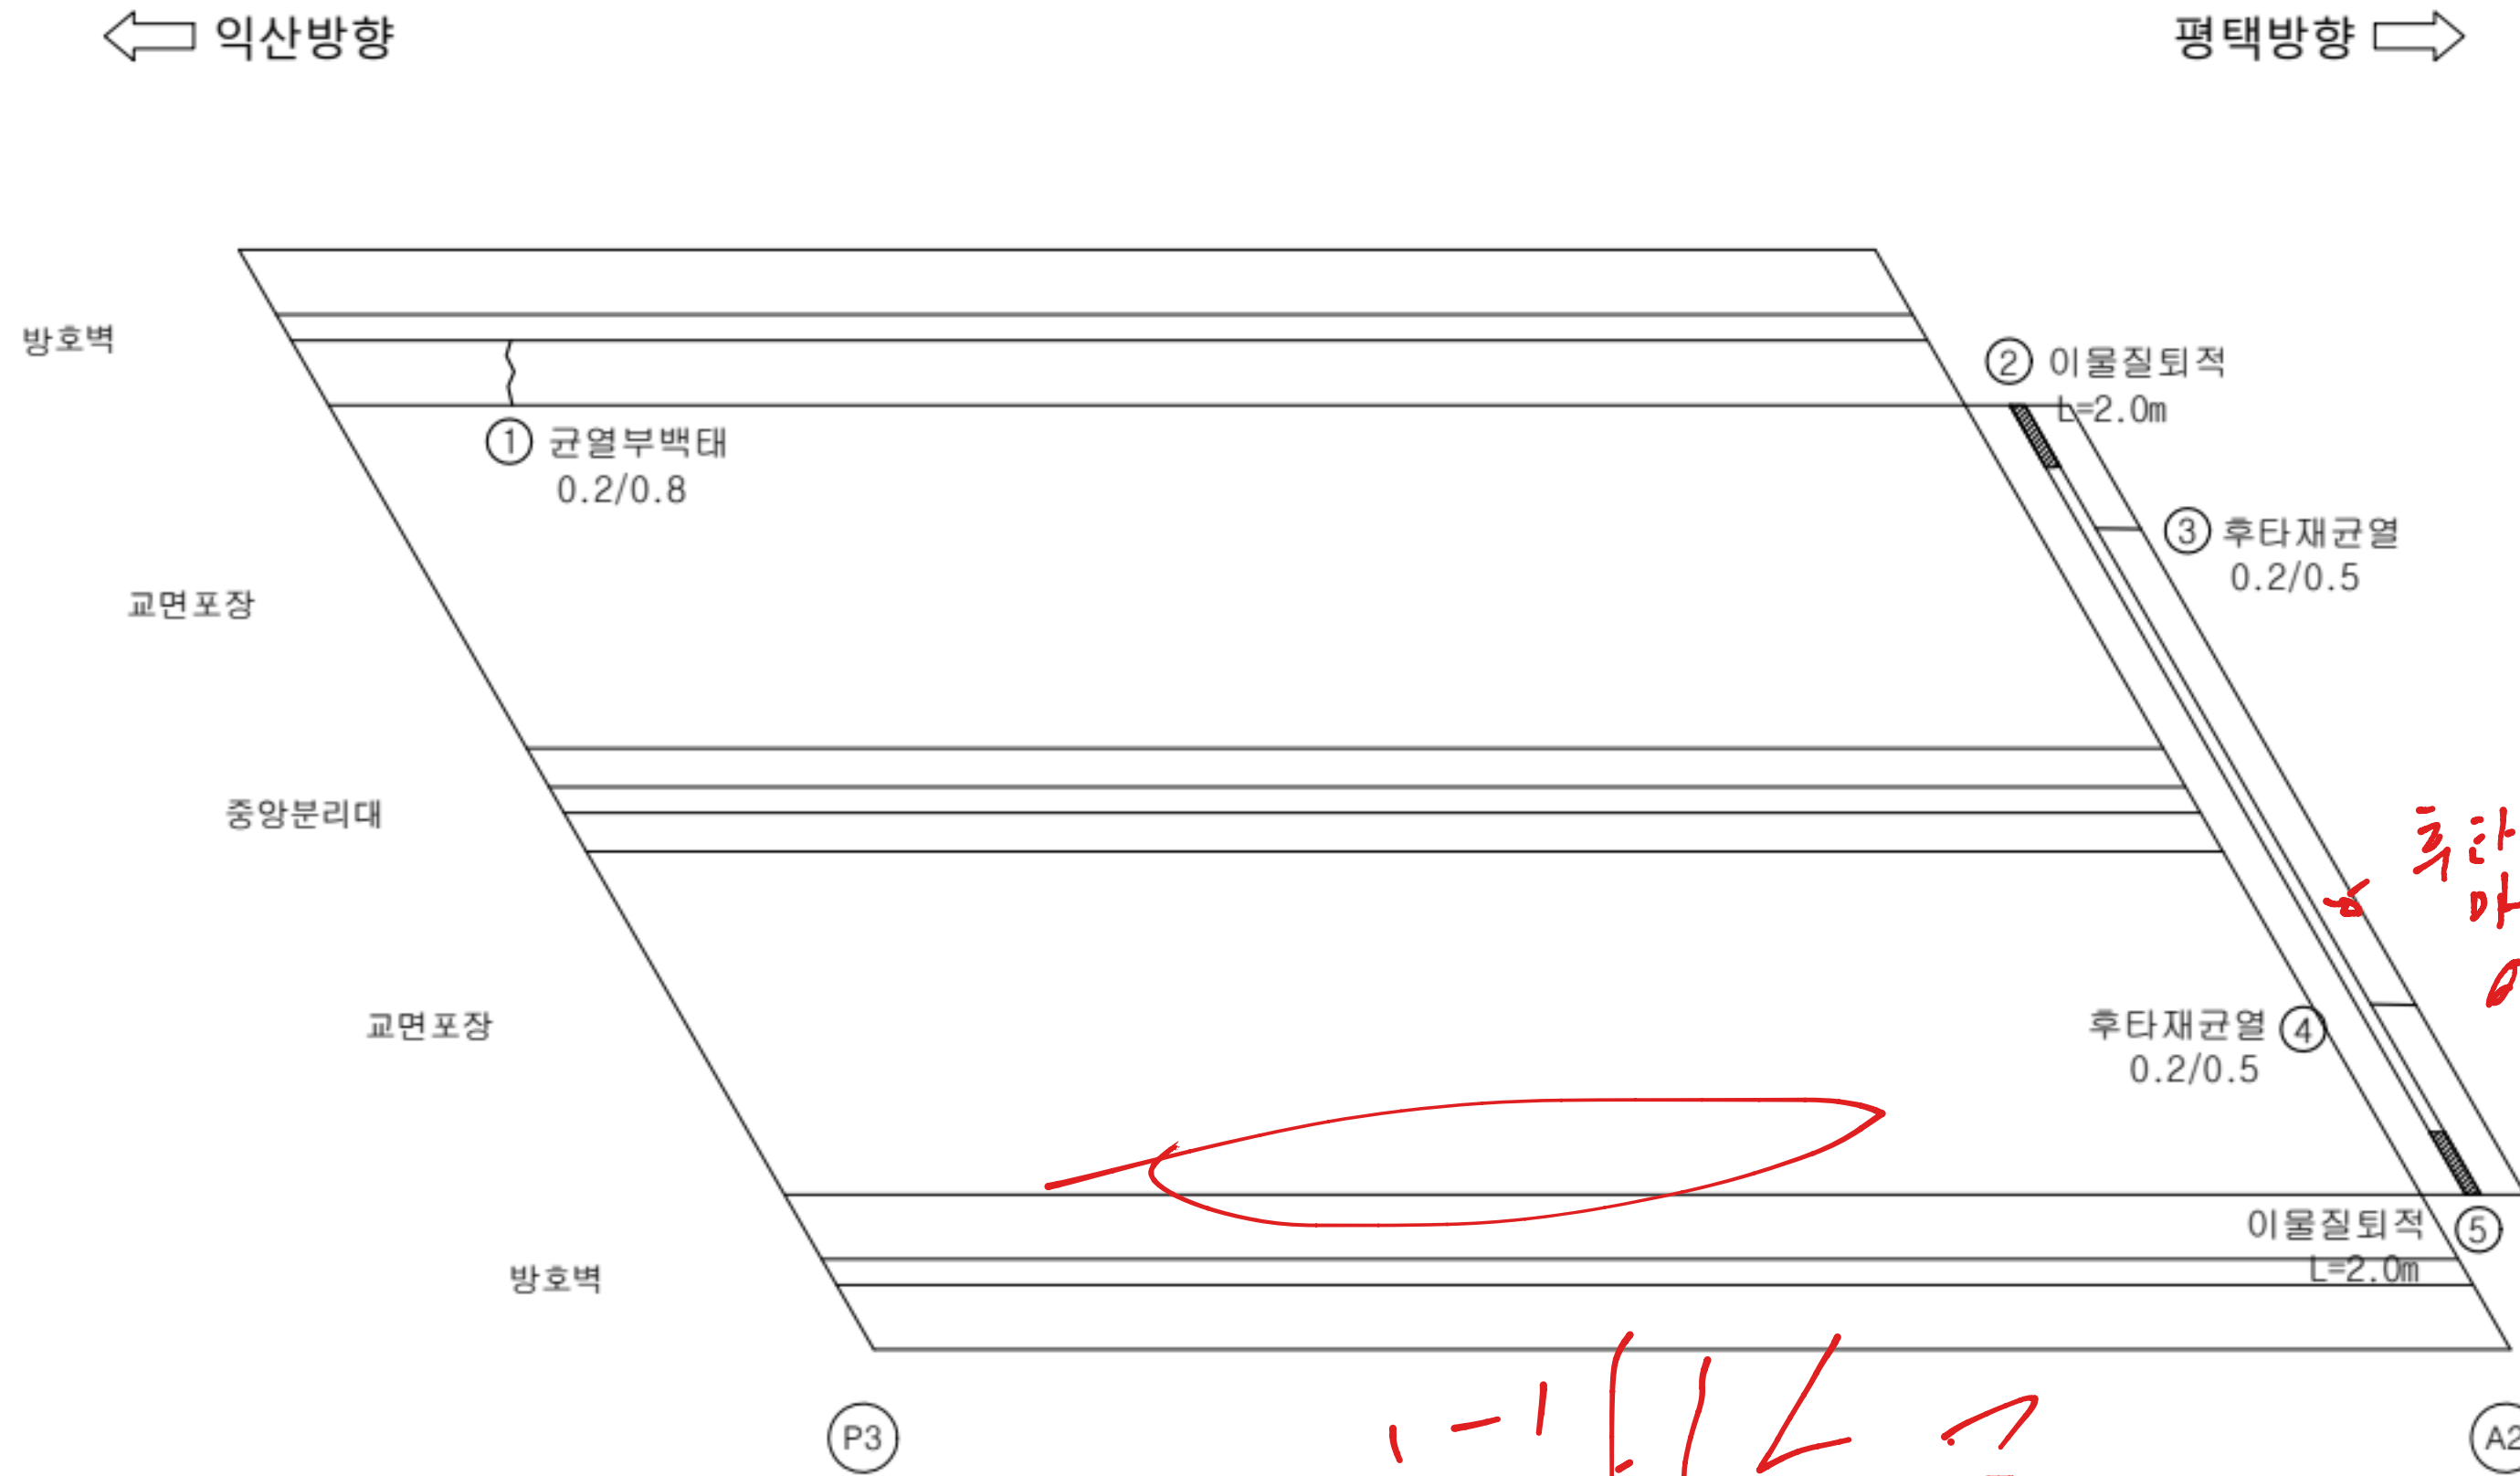
ID :      도고천교 바닥판 상면(S4)

| 번호 | 구분 | 결함내용 | 손상규모 | | | | | | 비고 |
|---|---|---|---|---|---|---|---|---|---|
| 1 | 신규 | 균열부백태 | 0.2 | - | 0.8 | 1 | 0.8 | m | - |
| 2 | 신규 | 이물질퇴적 | - | - | 2.0 | 1 | 2.0 | m | - |
| 3 | 신규 | 후타재균열 | 0.2 | - | 0.5 | 1 | 0.5 | m | - |
| 4 | 신규 | 후타재균열 | 0.2 | - | 0.5 | 1 | 0.5 | m | - |
| 5 | 신규 | 이물질퇴적 | - | - | 2.0 | 1 | 2.0 | m | - |

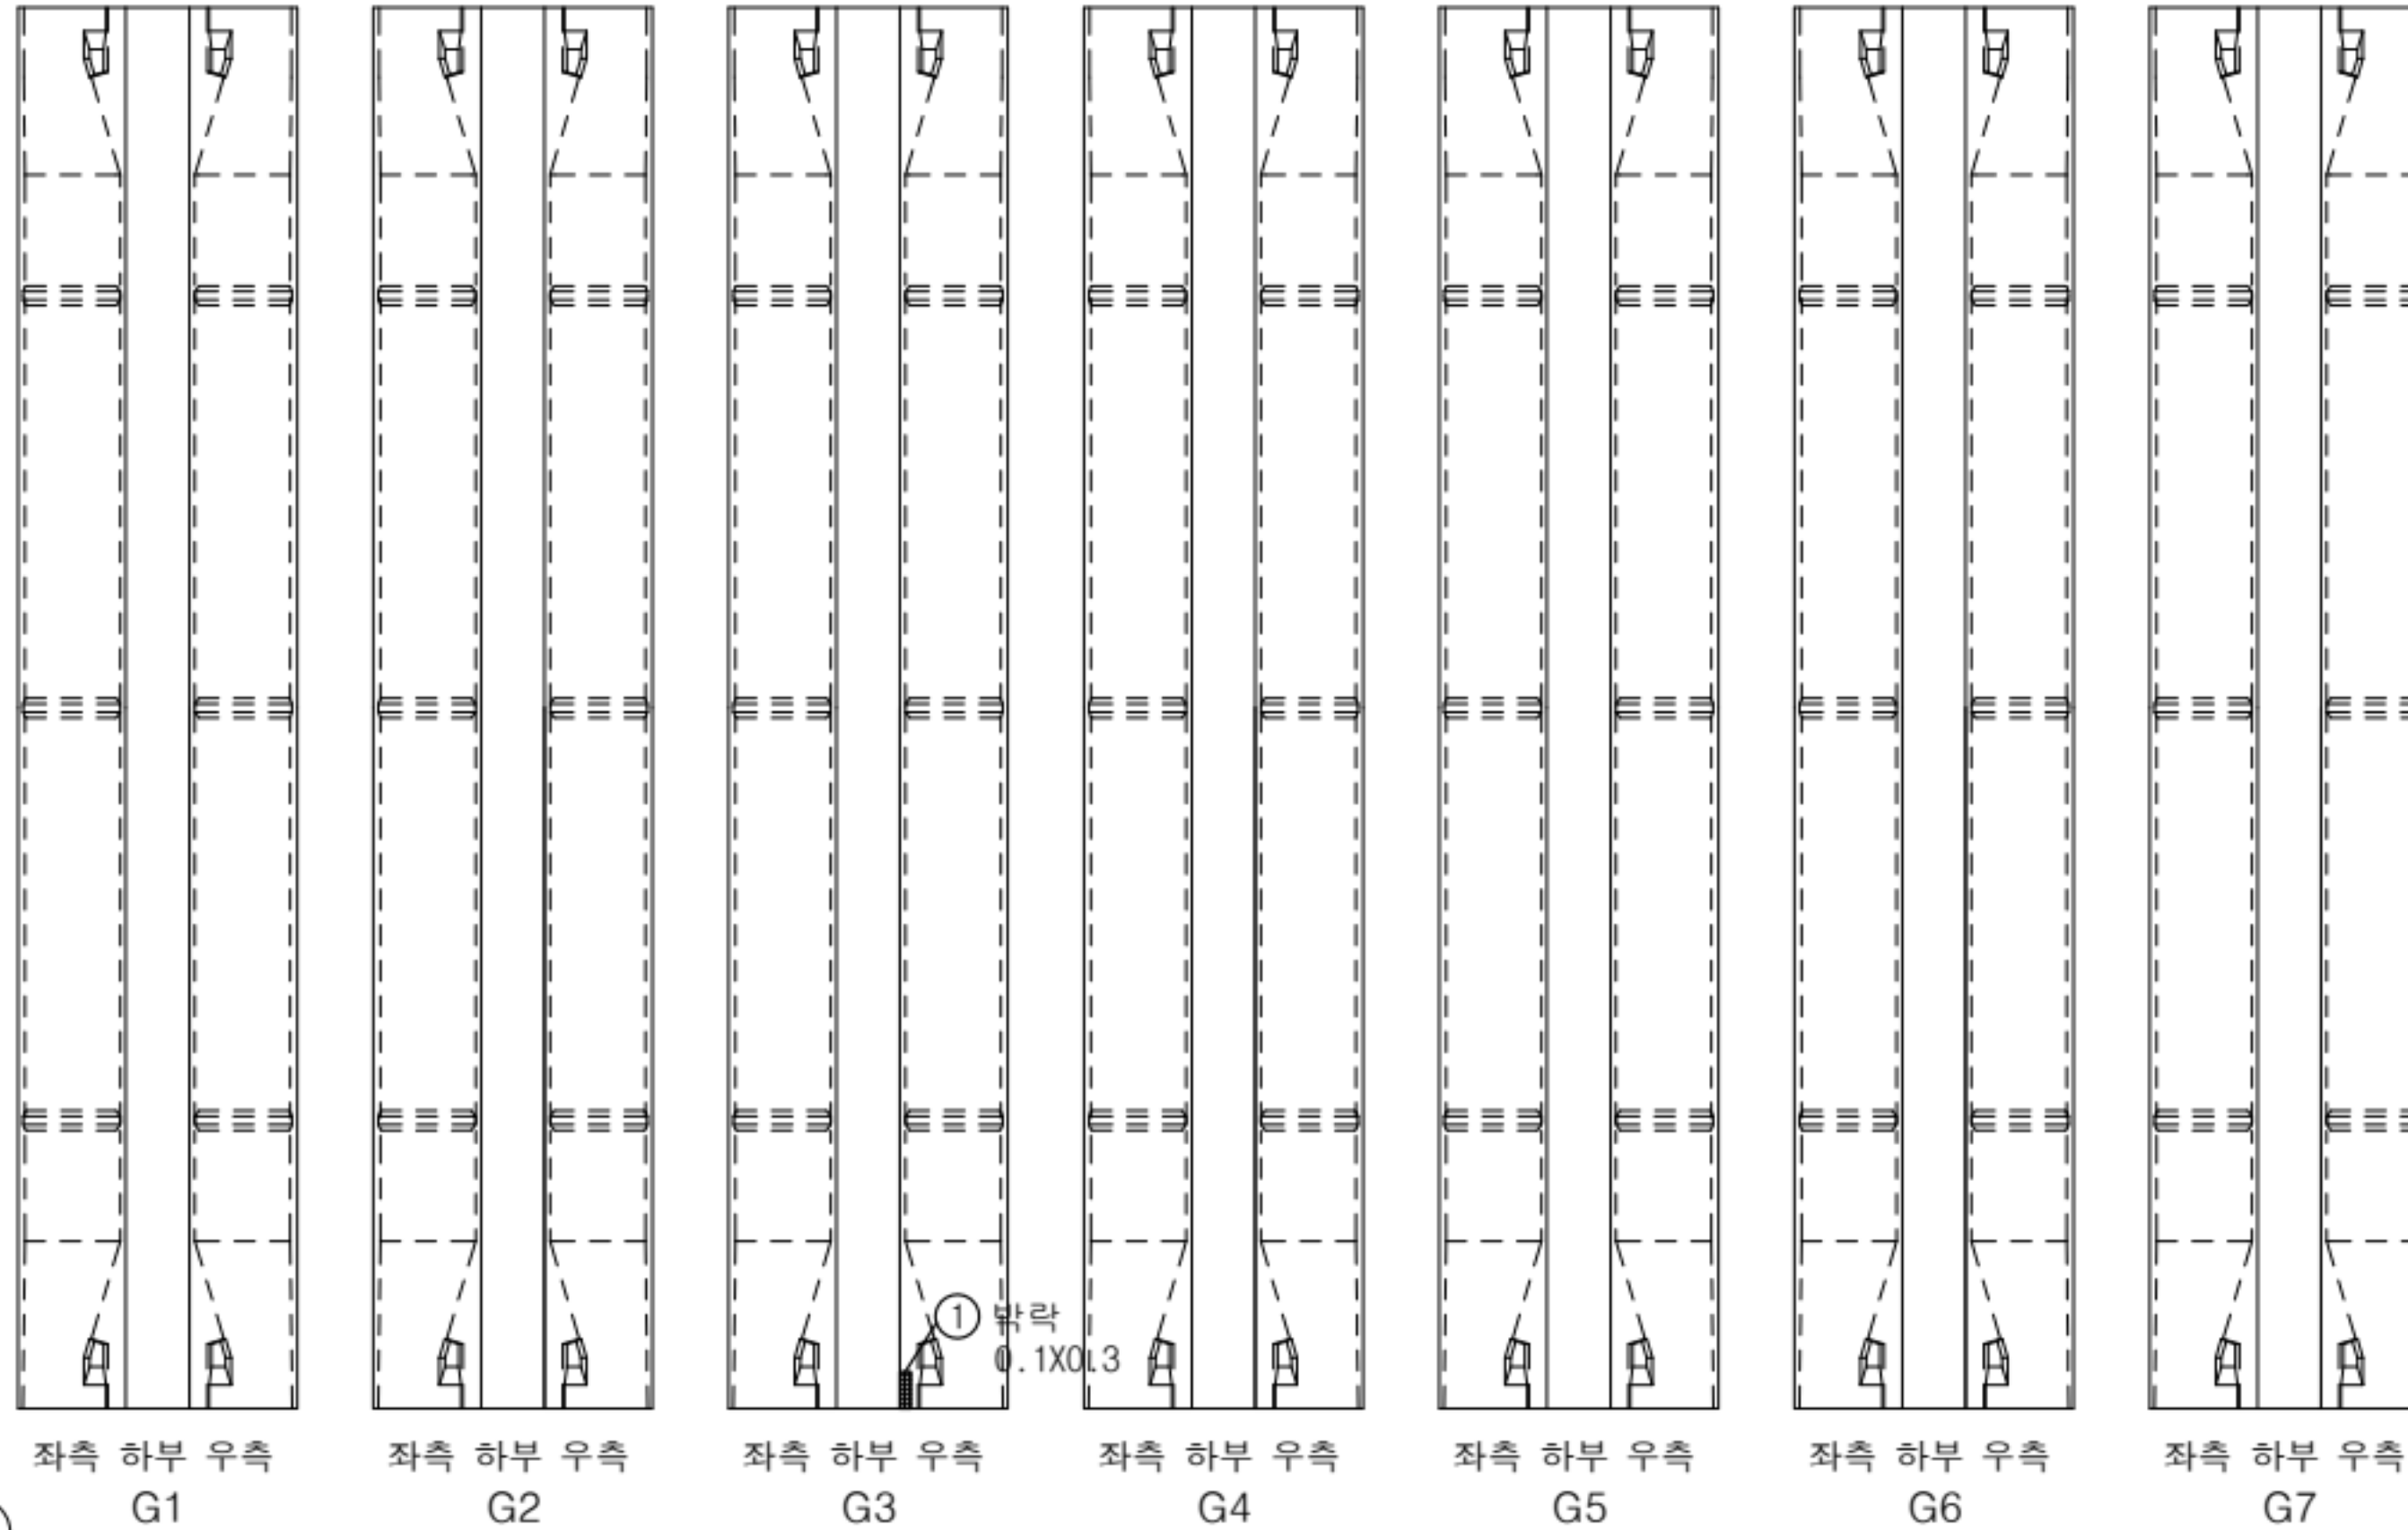
ID :                    도고천교 거더(S1)

| 번호 | 구분 | 결함 내용 | 손상규모 | | | | | | 비고 |
|---|---|---|---|---|---|---|---|---|---|
| 1 | 신규 | 박락 | - | 0.1 | 0.3 | 1 | 0.03 | m <sup>2</sup> | - |

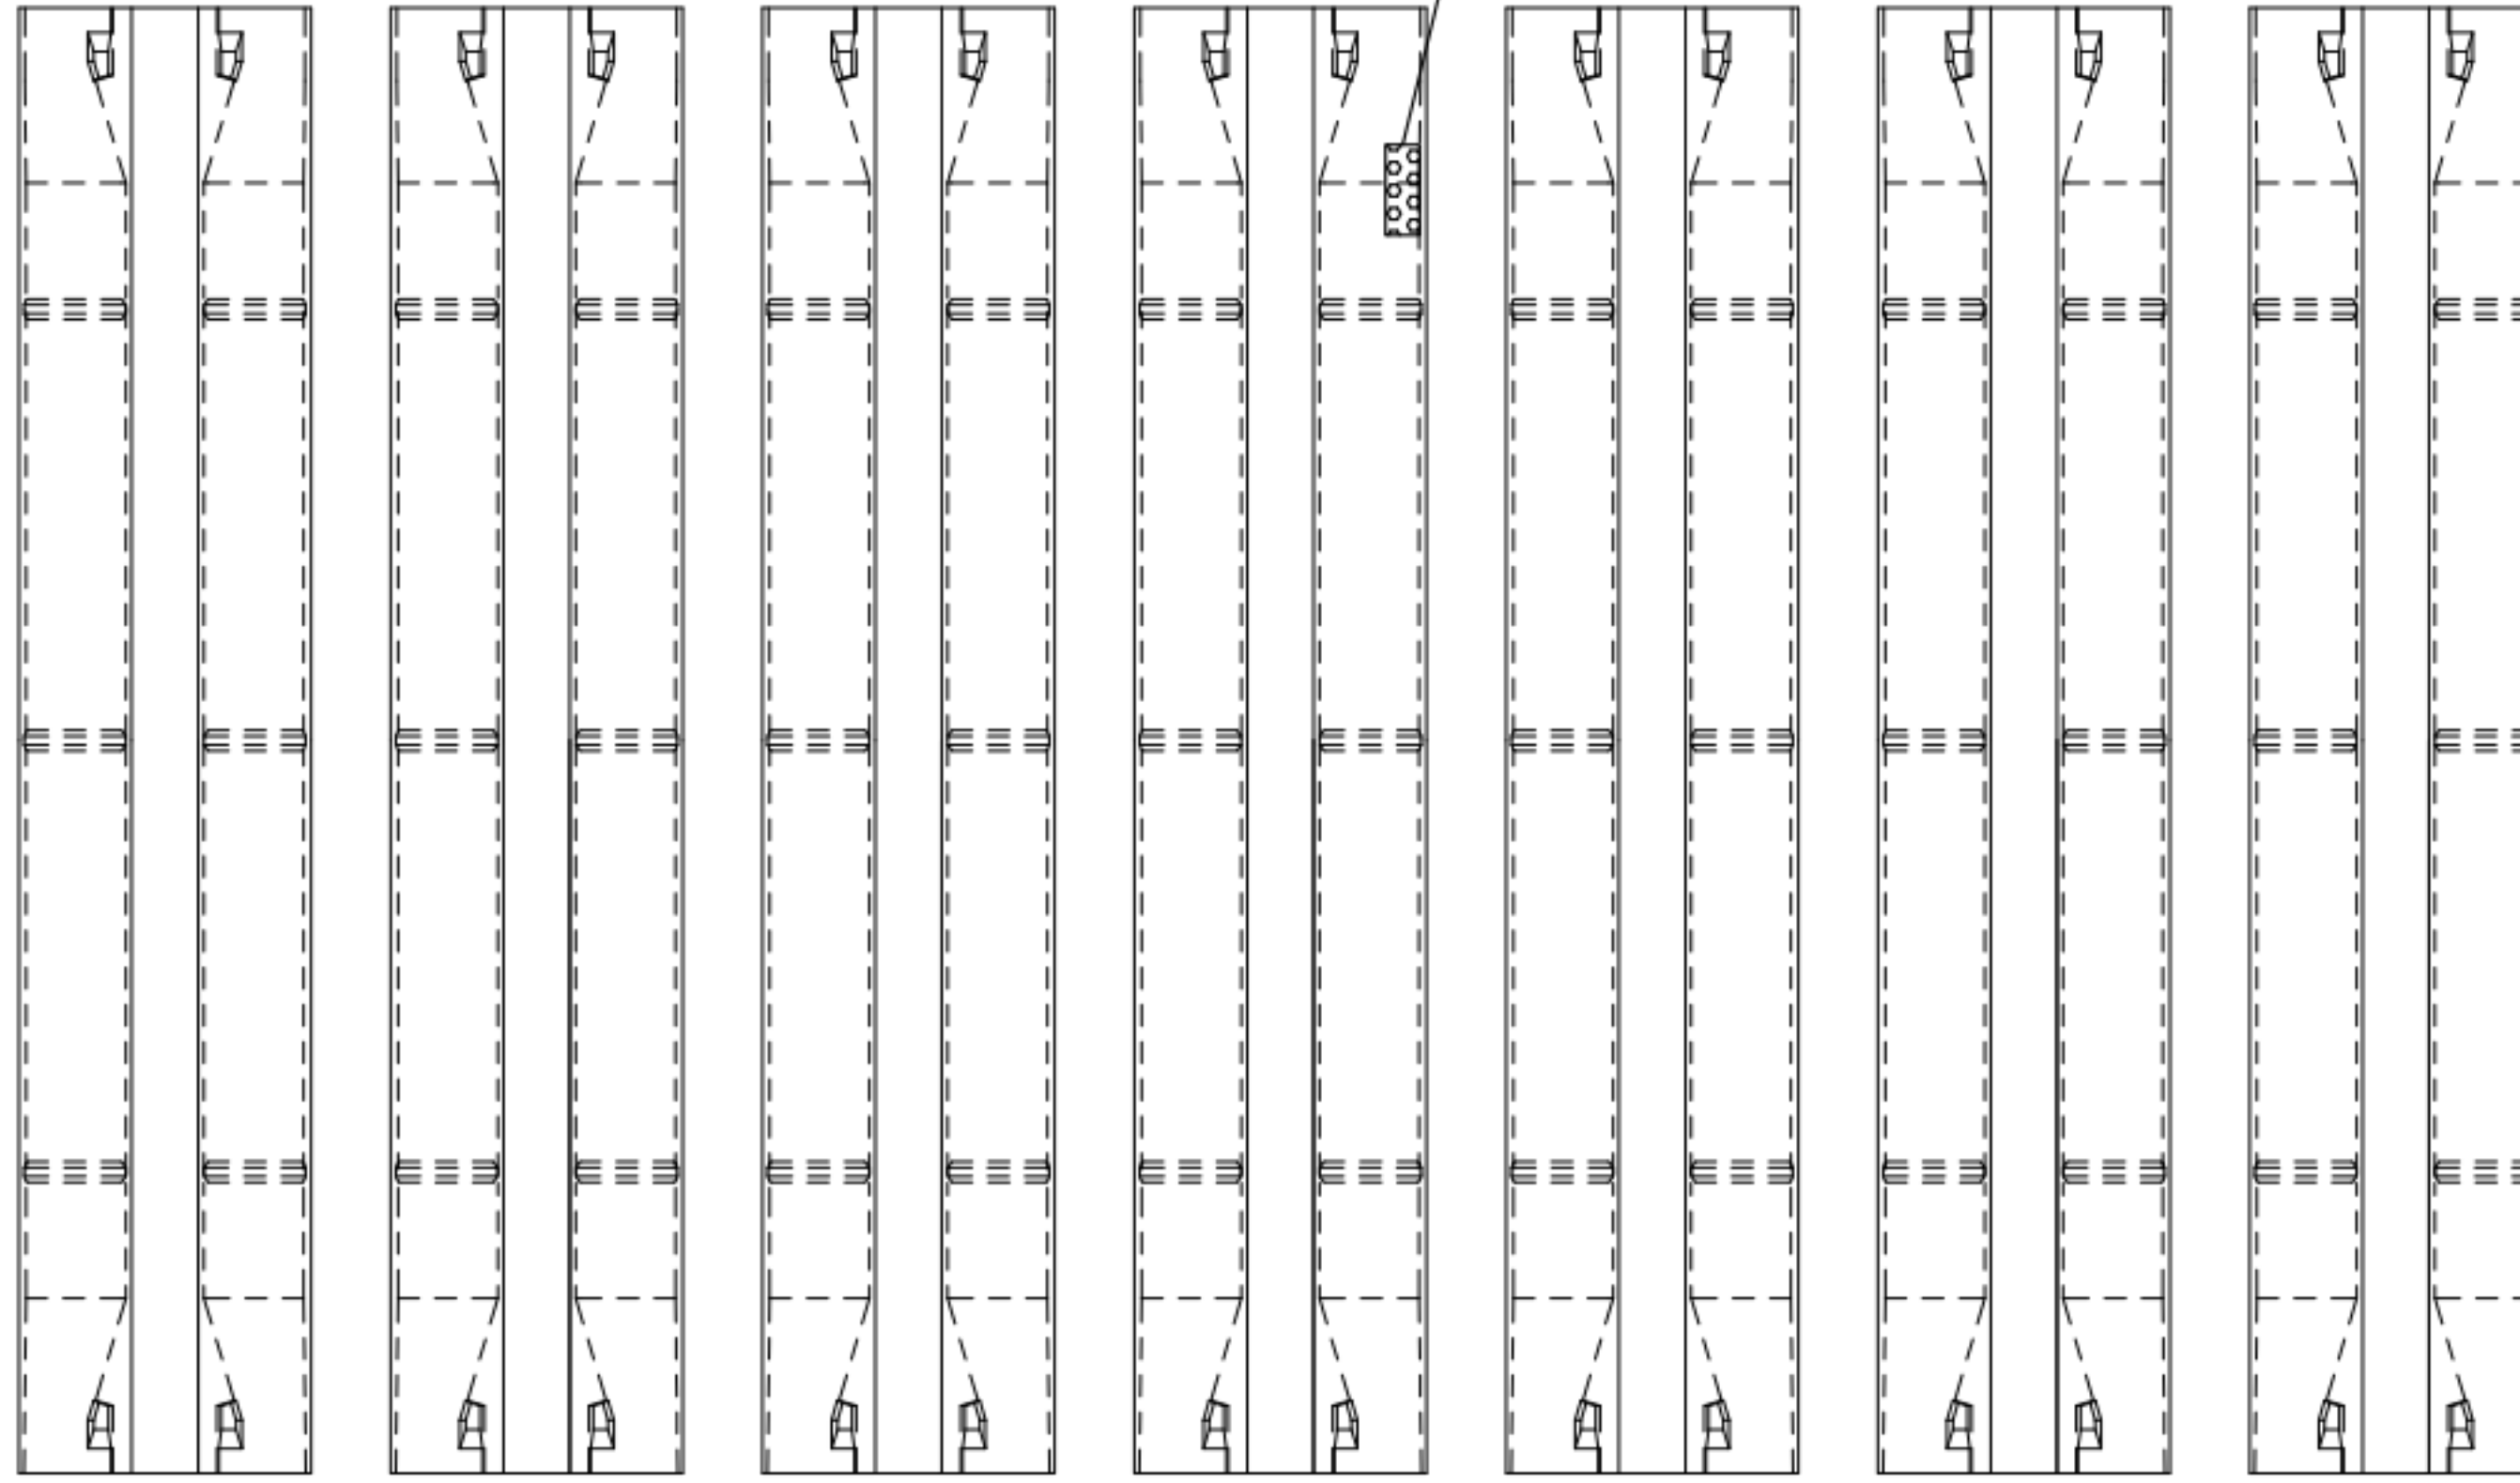
ID :                      도고천교 거더(S4)

| 번호 | 구분 | 결함 내용 | 손상규모 | | | | | | 비고 |
|---|---|---|---|---|---|---|---|---|---|
| 1 | 신규 | 백태 | - | 0.2 | 1.5 | 1 | 0.3 | m² | - |

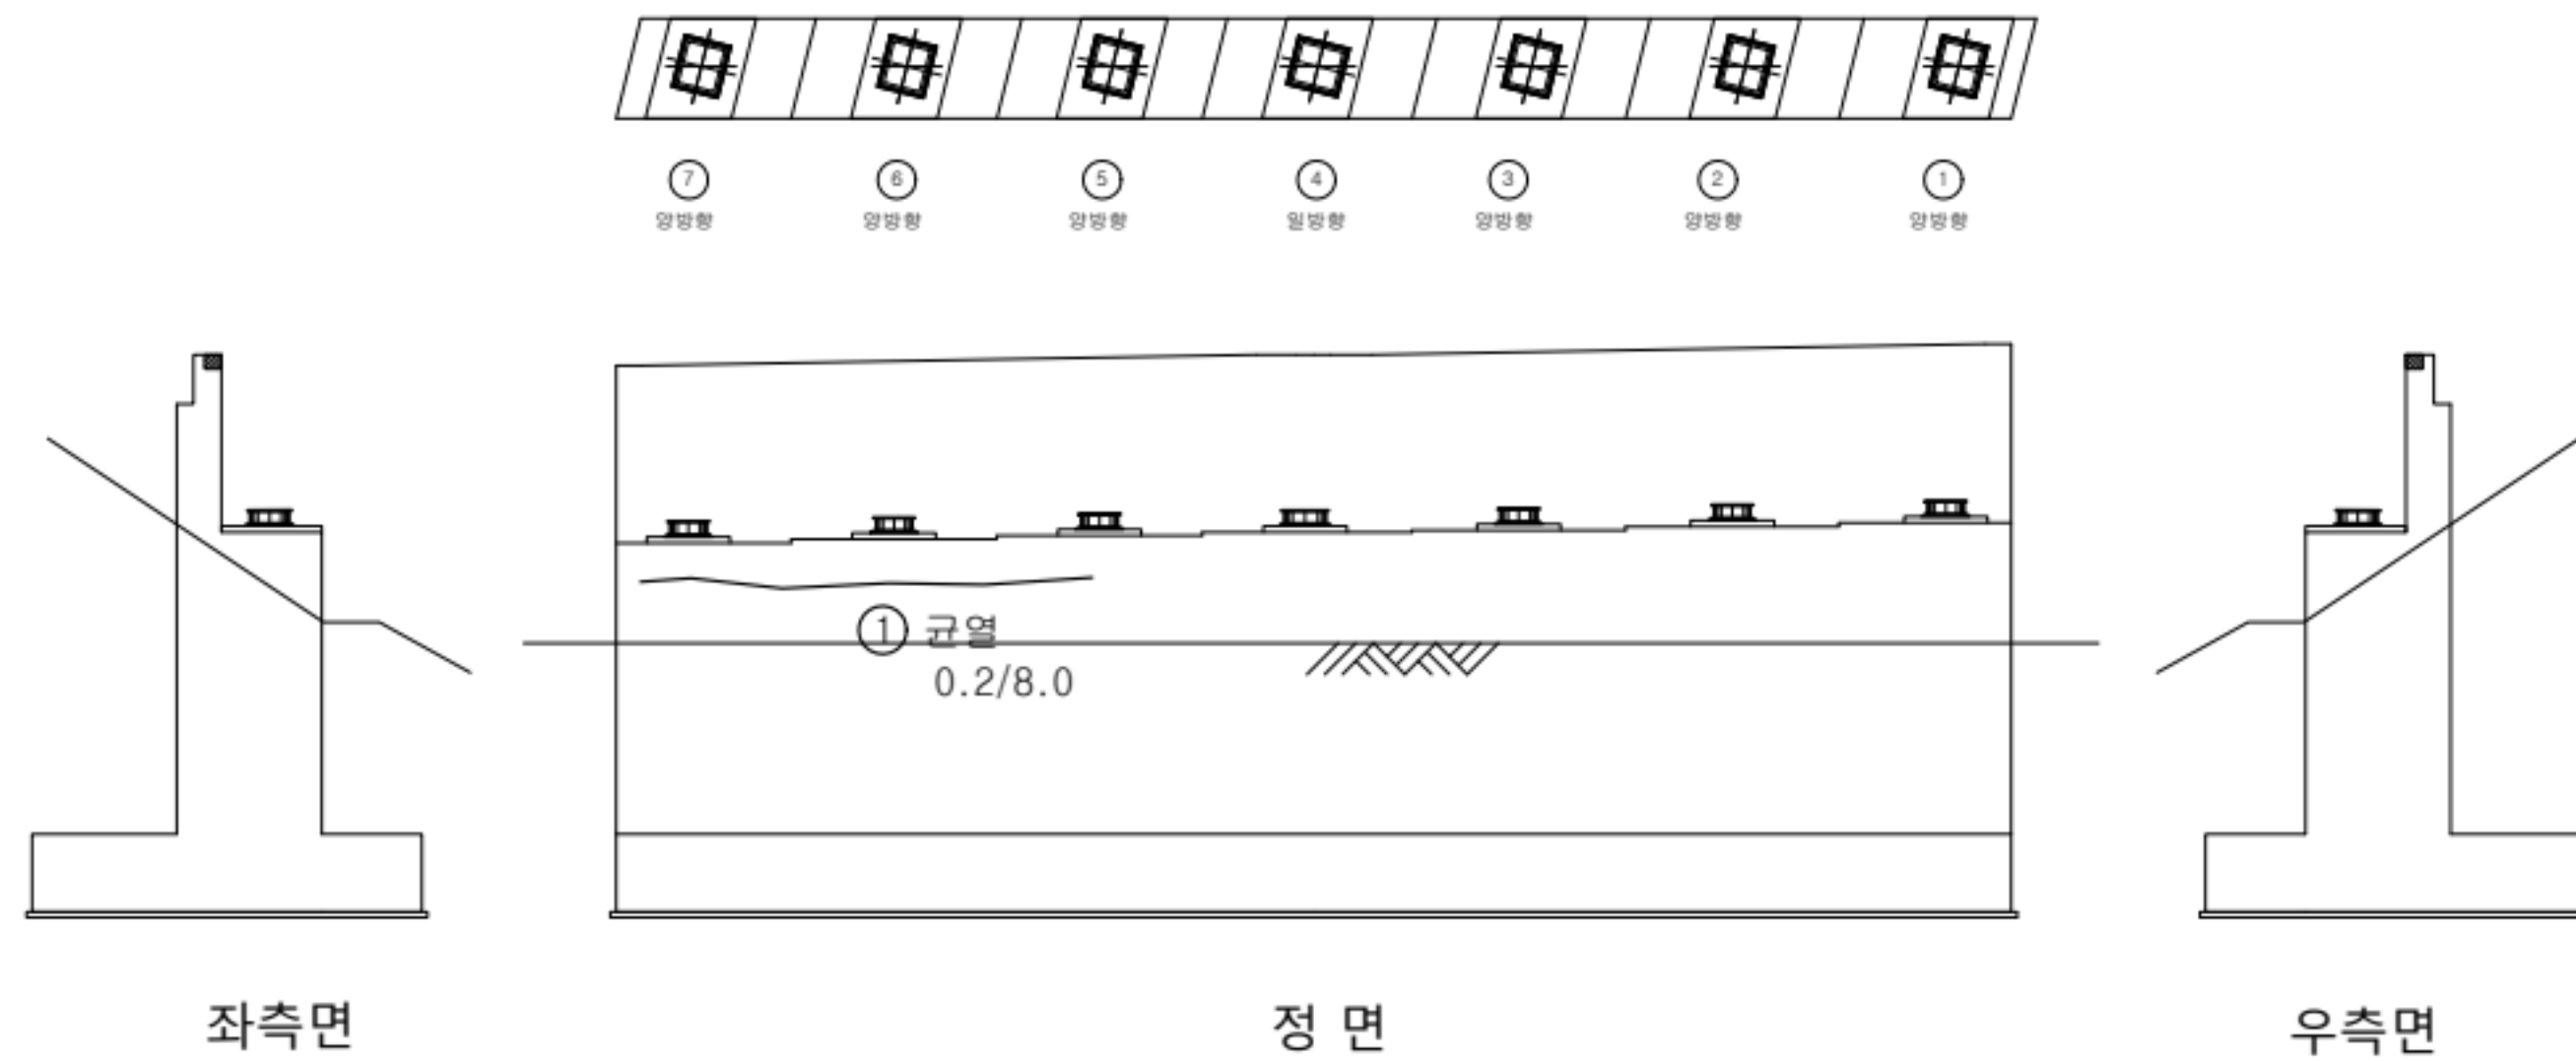
ID :                      도고천교 교대(A1)

| 손상 현황 표 | | | | | | | | | |
|---|---|---|---|---|---|---|---|---|---|
| 1 | 신규 | 균열 | 0.2 | - | 8.0 | 1 | 8.0 | m | - |
