# 15. 도고천교

서부내륙고속도로 2025년 시설물 정기안전점검 용역(하반기)

도고천교

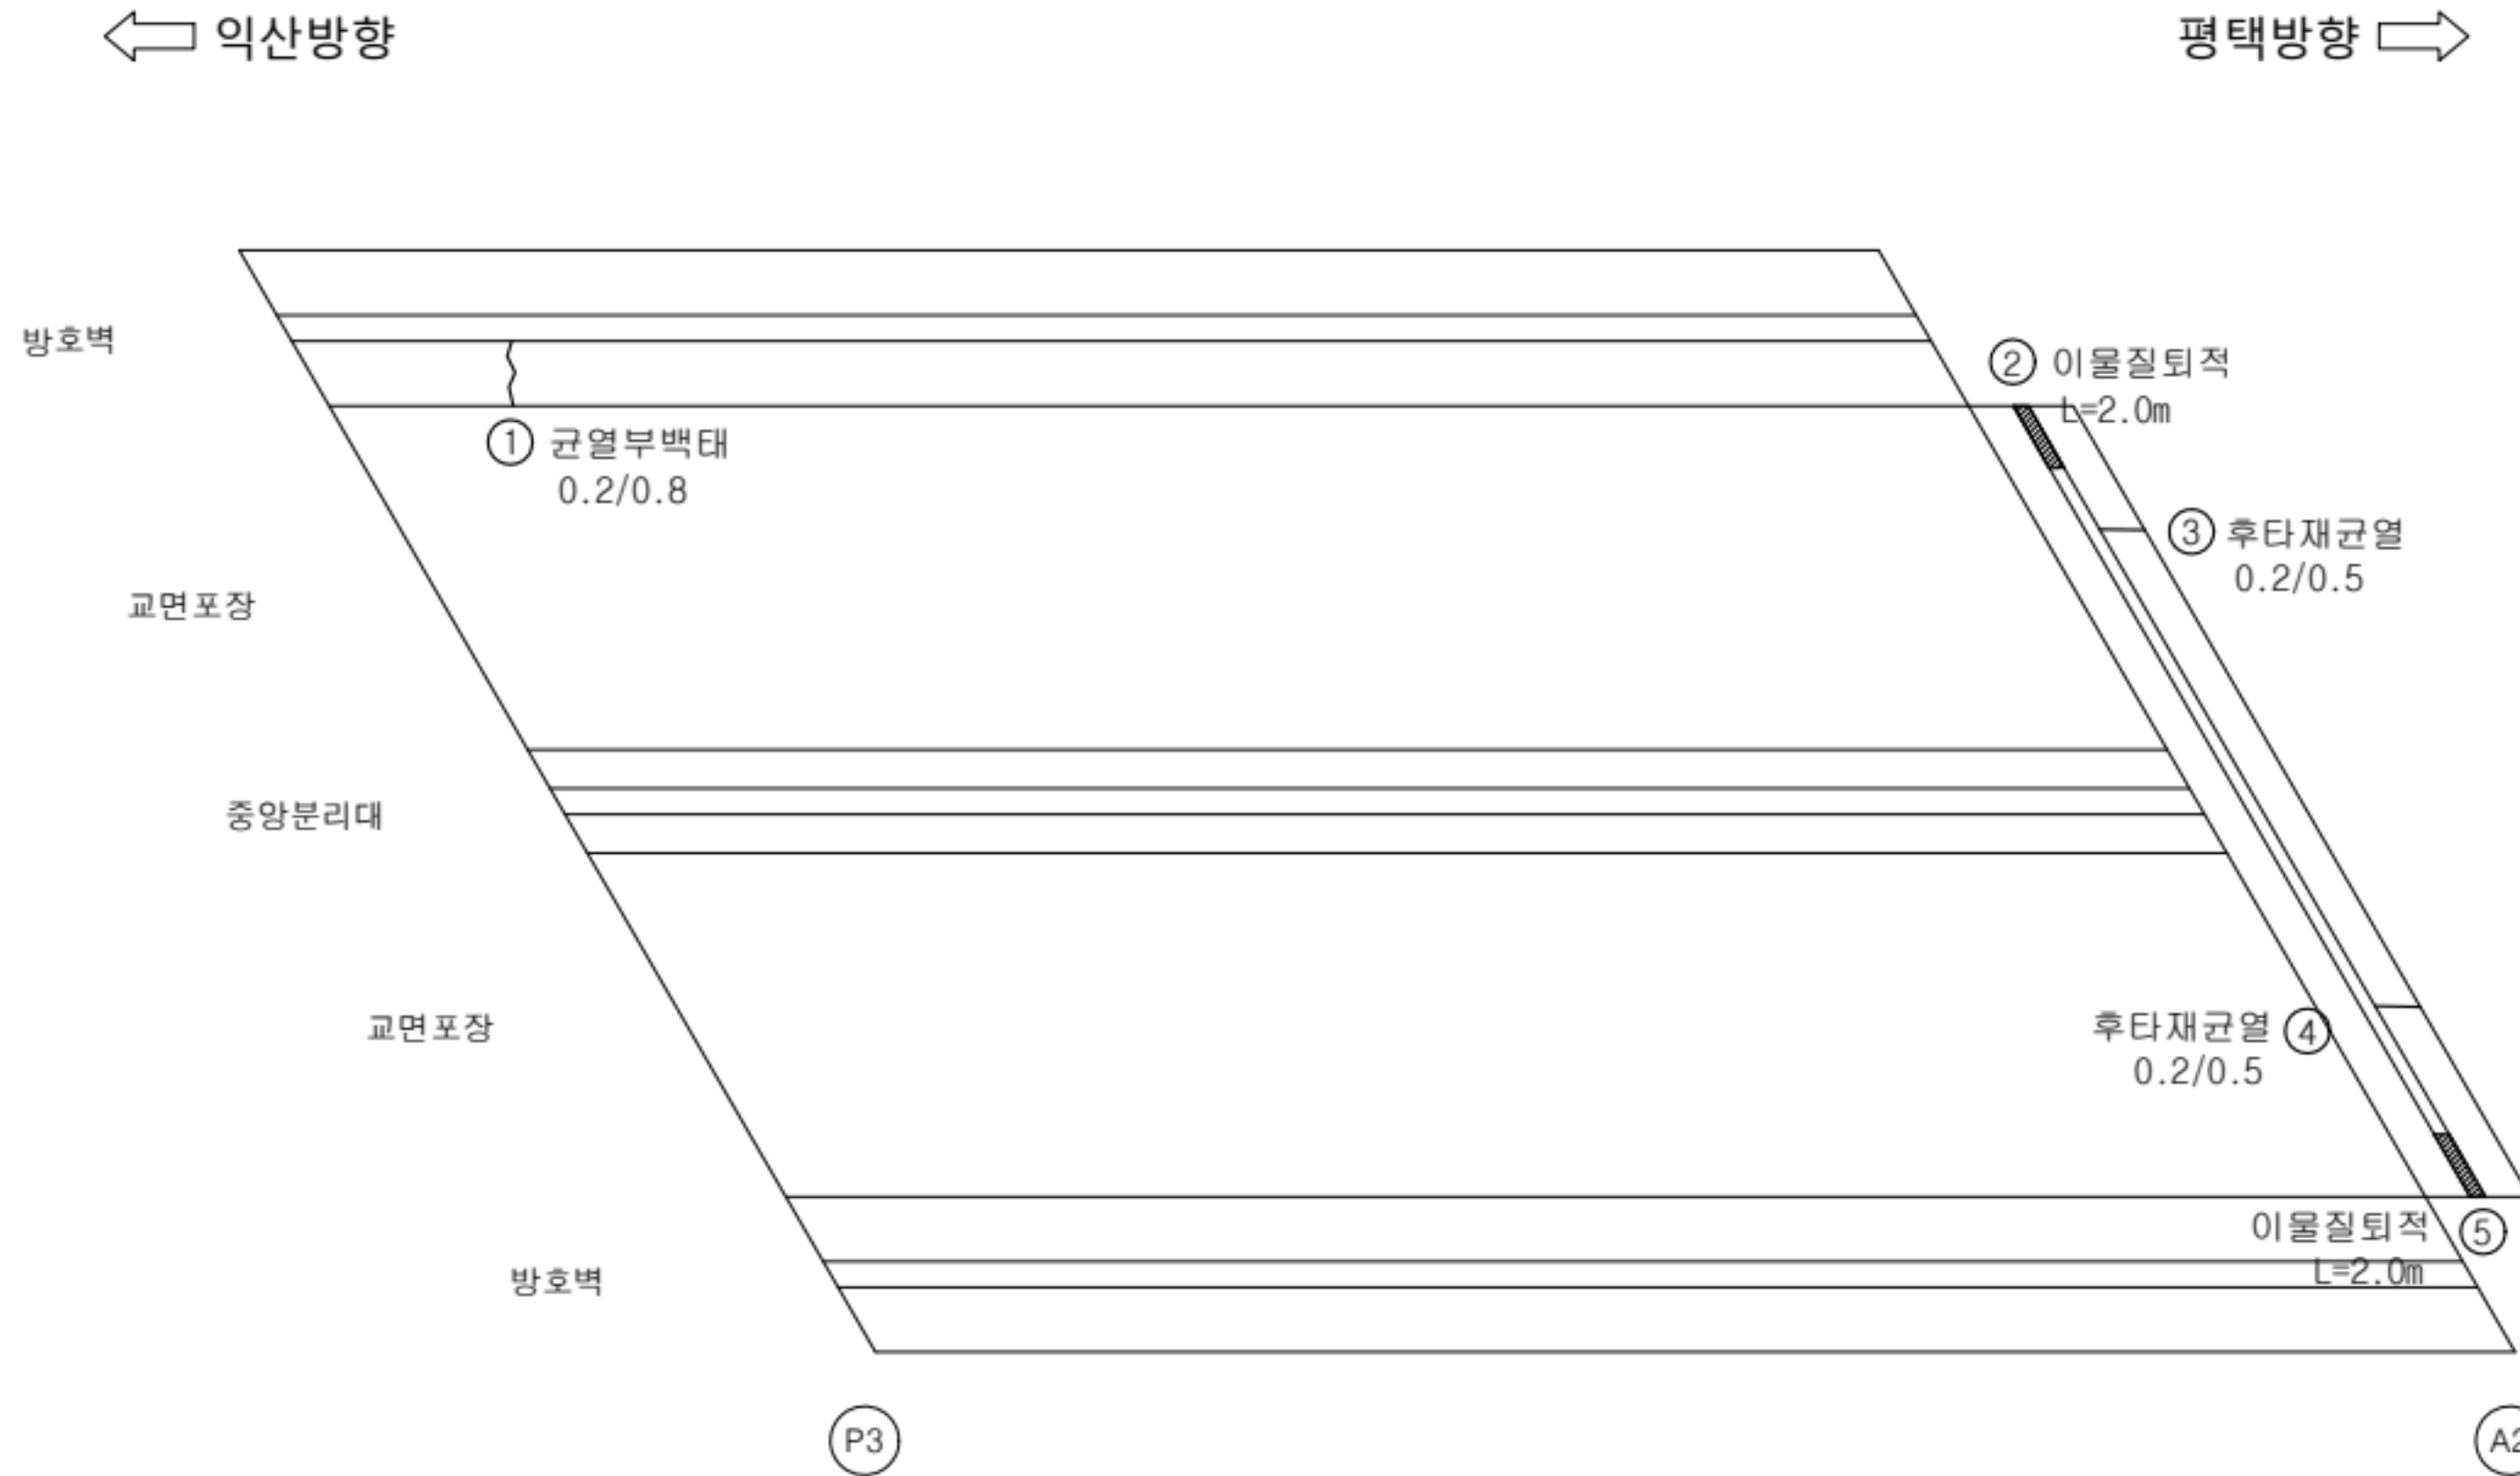
ID :      도고천교 바닥판 상면(S4)

| 번호 | 구분 | 결함내용 | 손상규모 | | | | | | 비고 |
|---|---|---|---|---|---|---|---|---|---|
| 1 | 신규 | 균열부백태 | 0.2 | - | 0.8 | 1 | 0.8 | m | - |
| 2 | 신규 | 이물질퇴적 | - | - | 2.0 | 1 | 2.0 | m | - |
| 3 | 신규 | 후타재균열 | 0.2 | - | 0.5 | 1 | 0.5 | m | - |
| 4 | 신규 | 후타재균열 | 0.2 | - | 0.5 | 1 | 0.5 | m | - |
| 5 | 신규 | 이물질퇴적 | - | - | 2.0 | 1 | 2.0 | m | - |

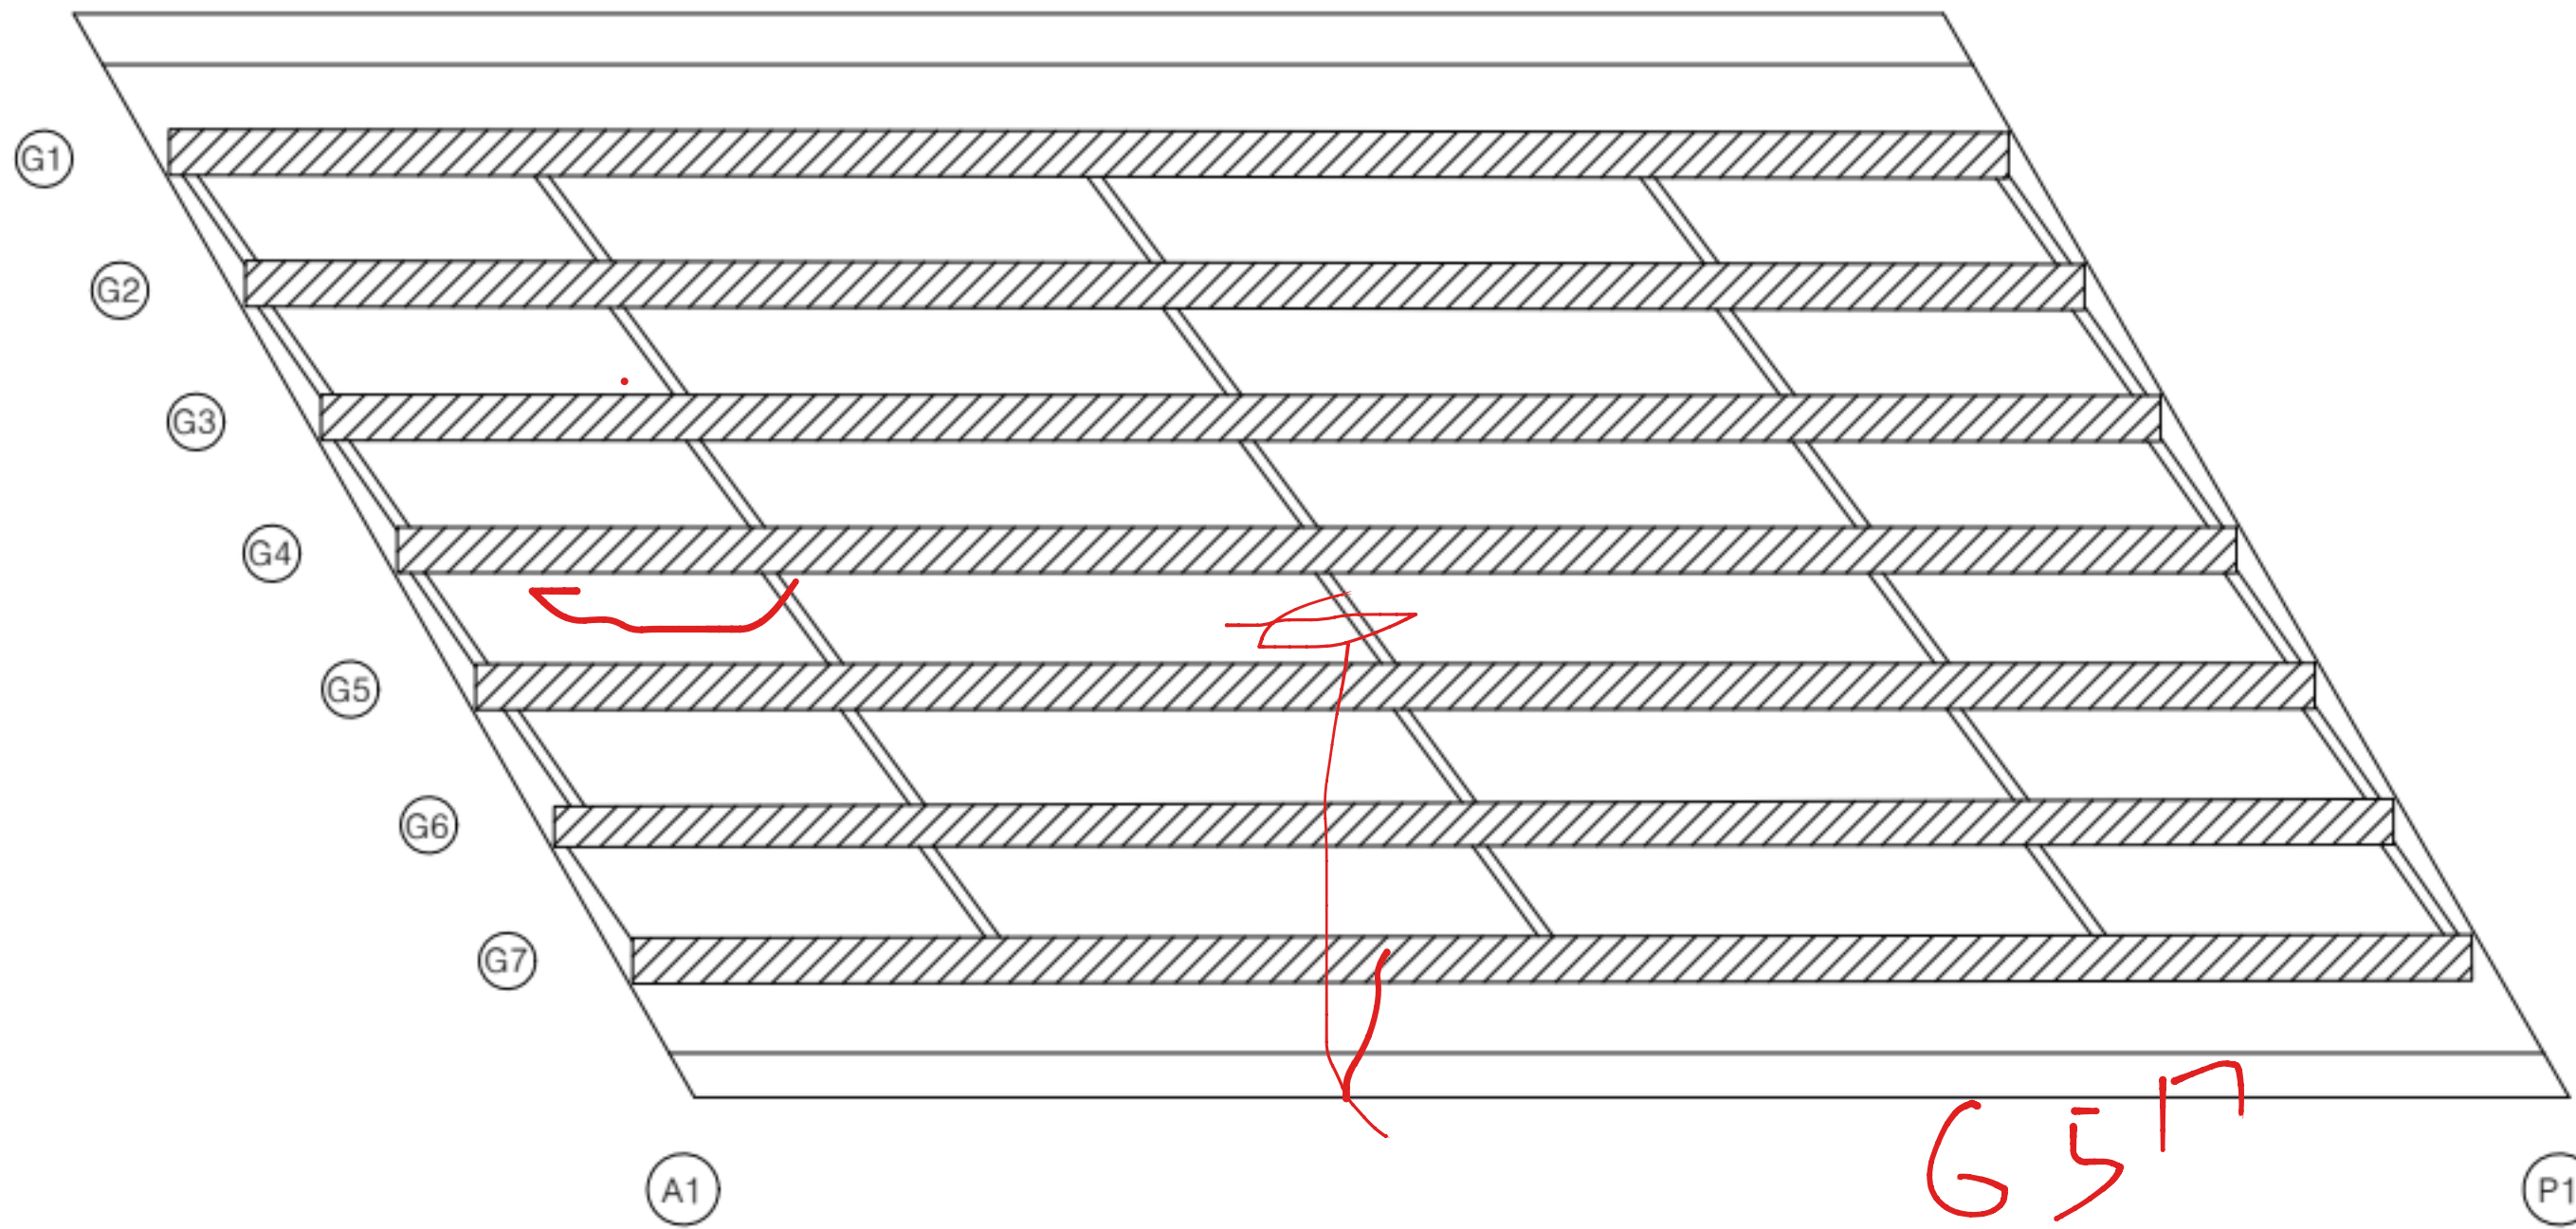
ID :      도고천교 바닥판 하면(S1)

G5  
바닥판 파손 L=10.0m

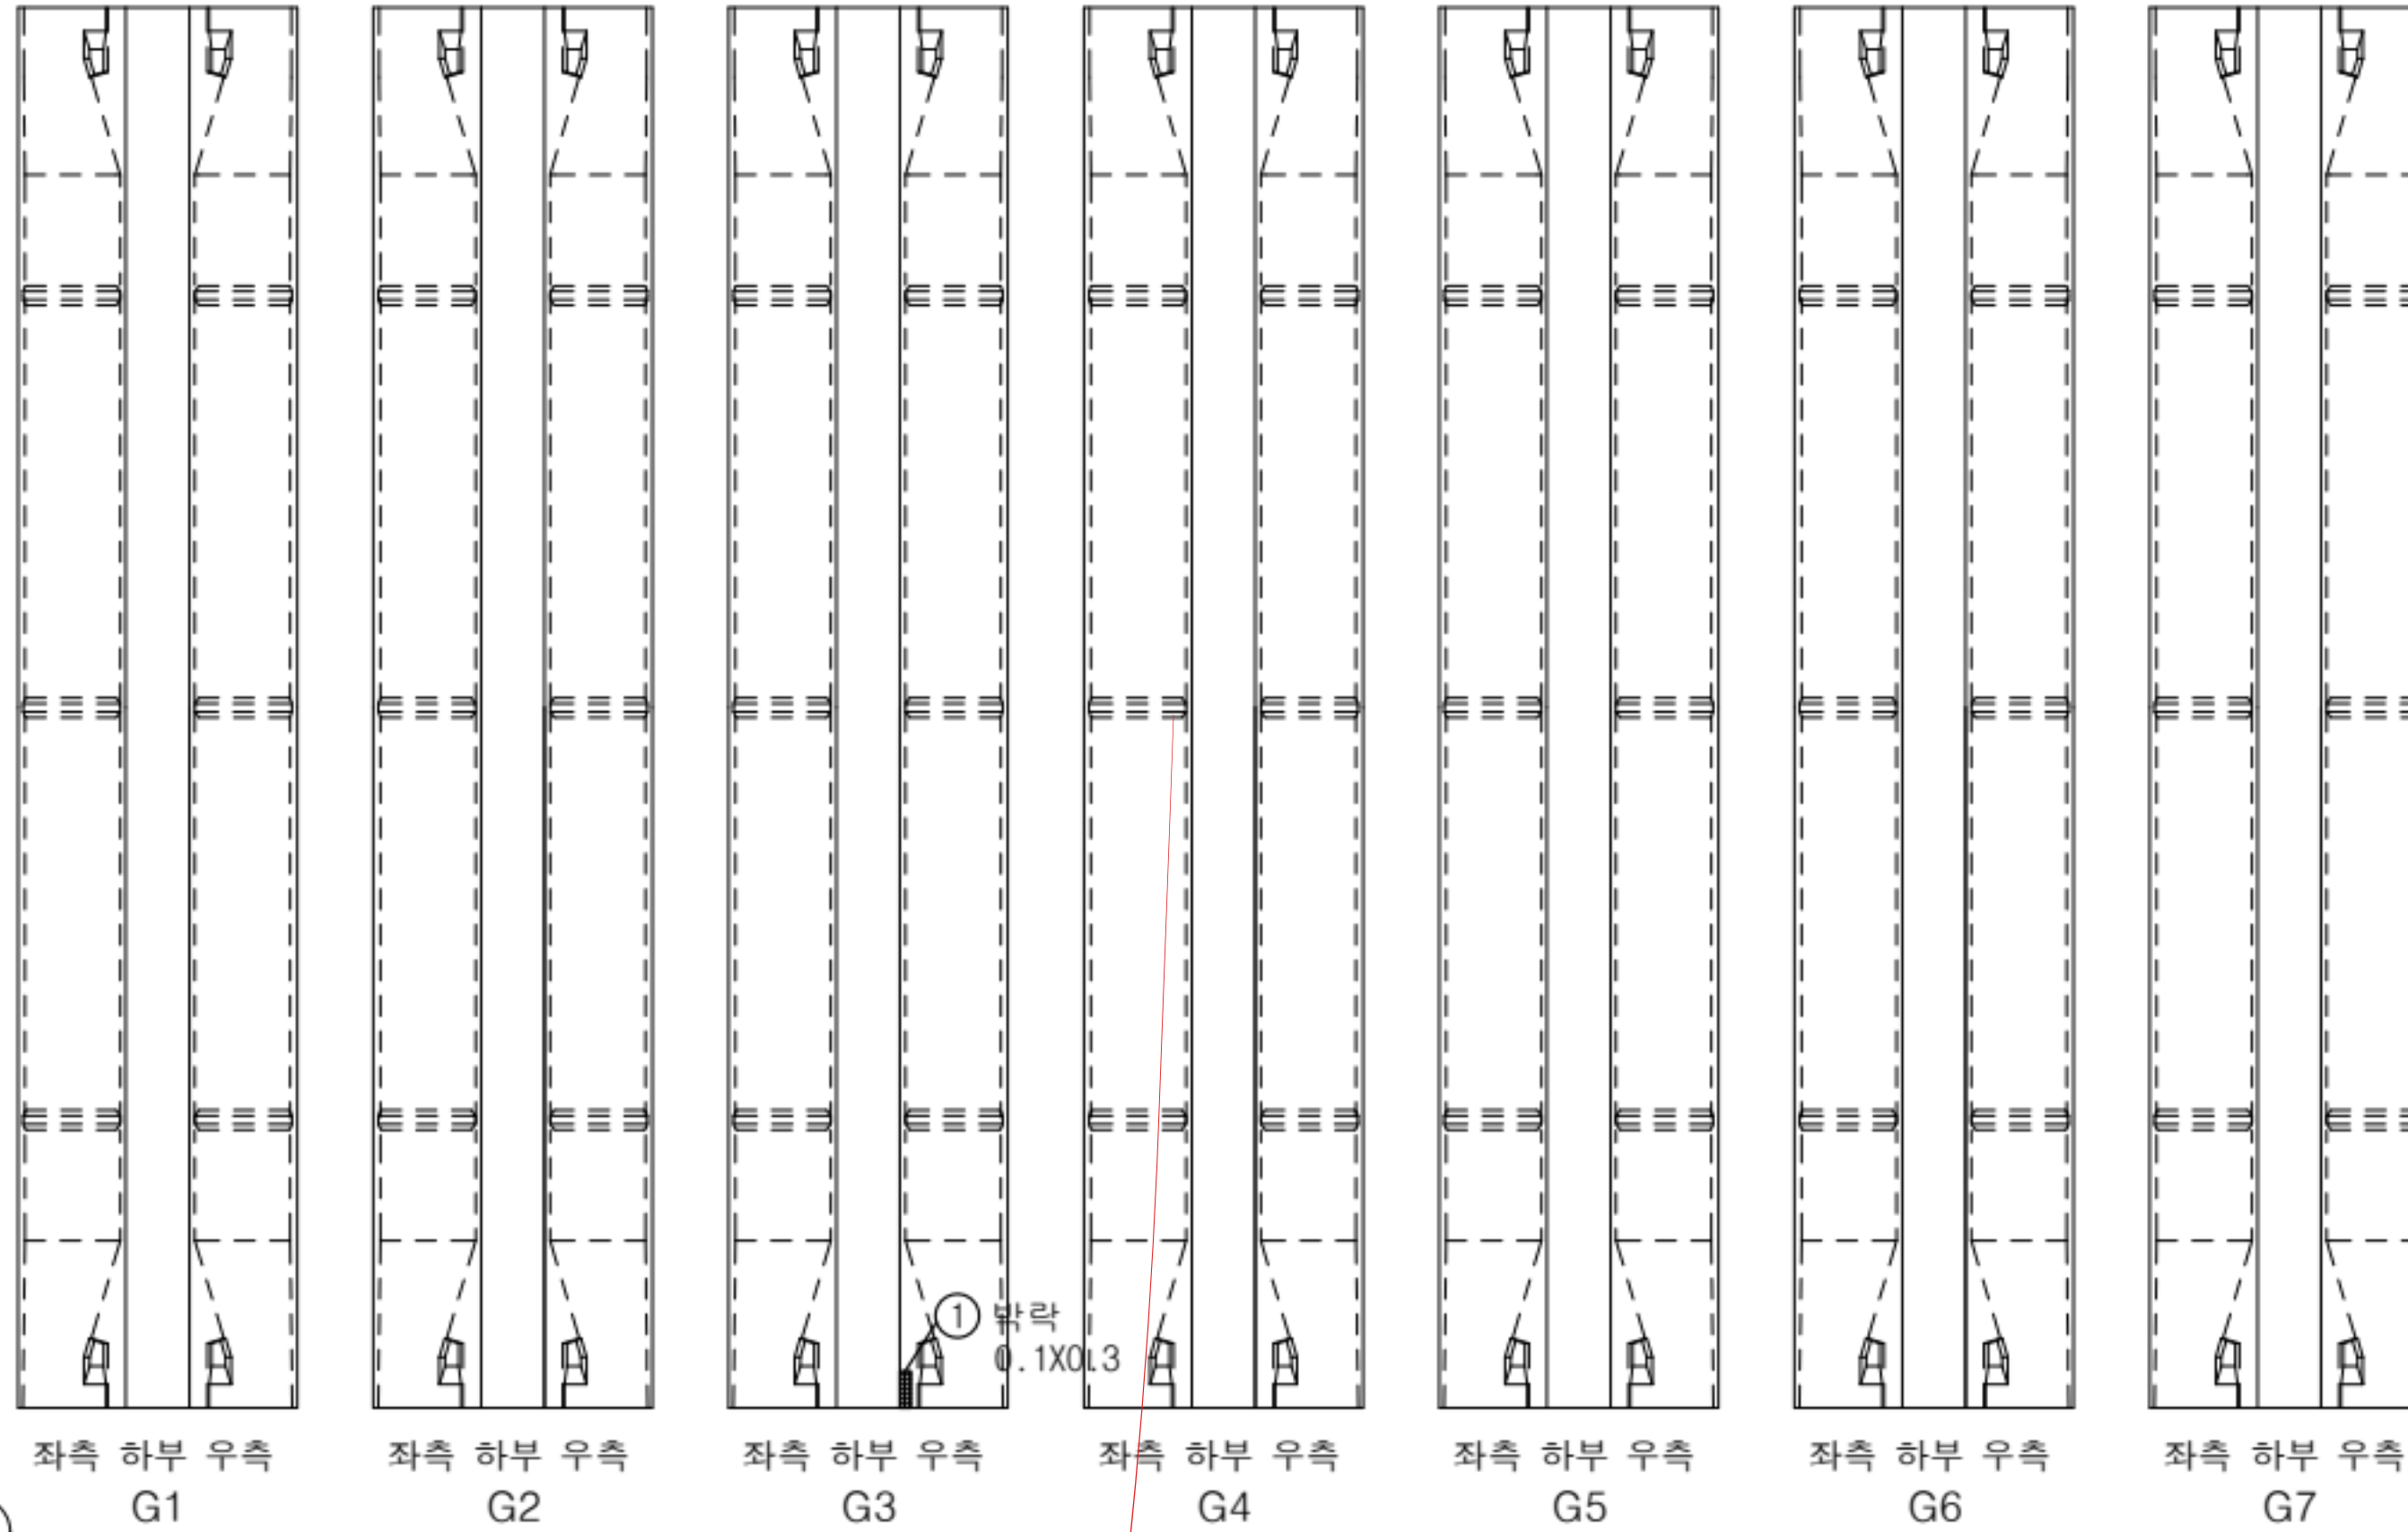
ID :                    도고천교 거더(S1)

| 번호 | 구분 | 결함 내용 | 손상규모 | | | | | | 비고 |
|---|---|---|---|---|---|---|---|---|---|
| 1 | 신규 | 박락 | - | 0.1 | 0.3 | 1 | 0.03 | m³ | - |

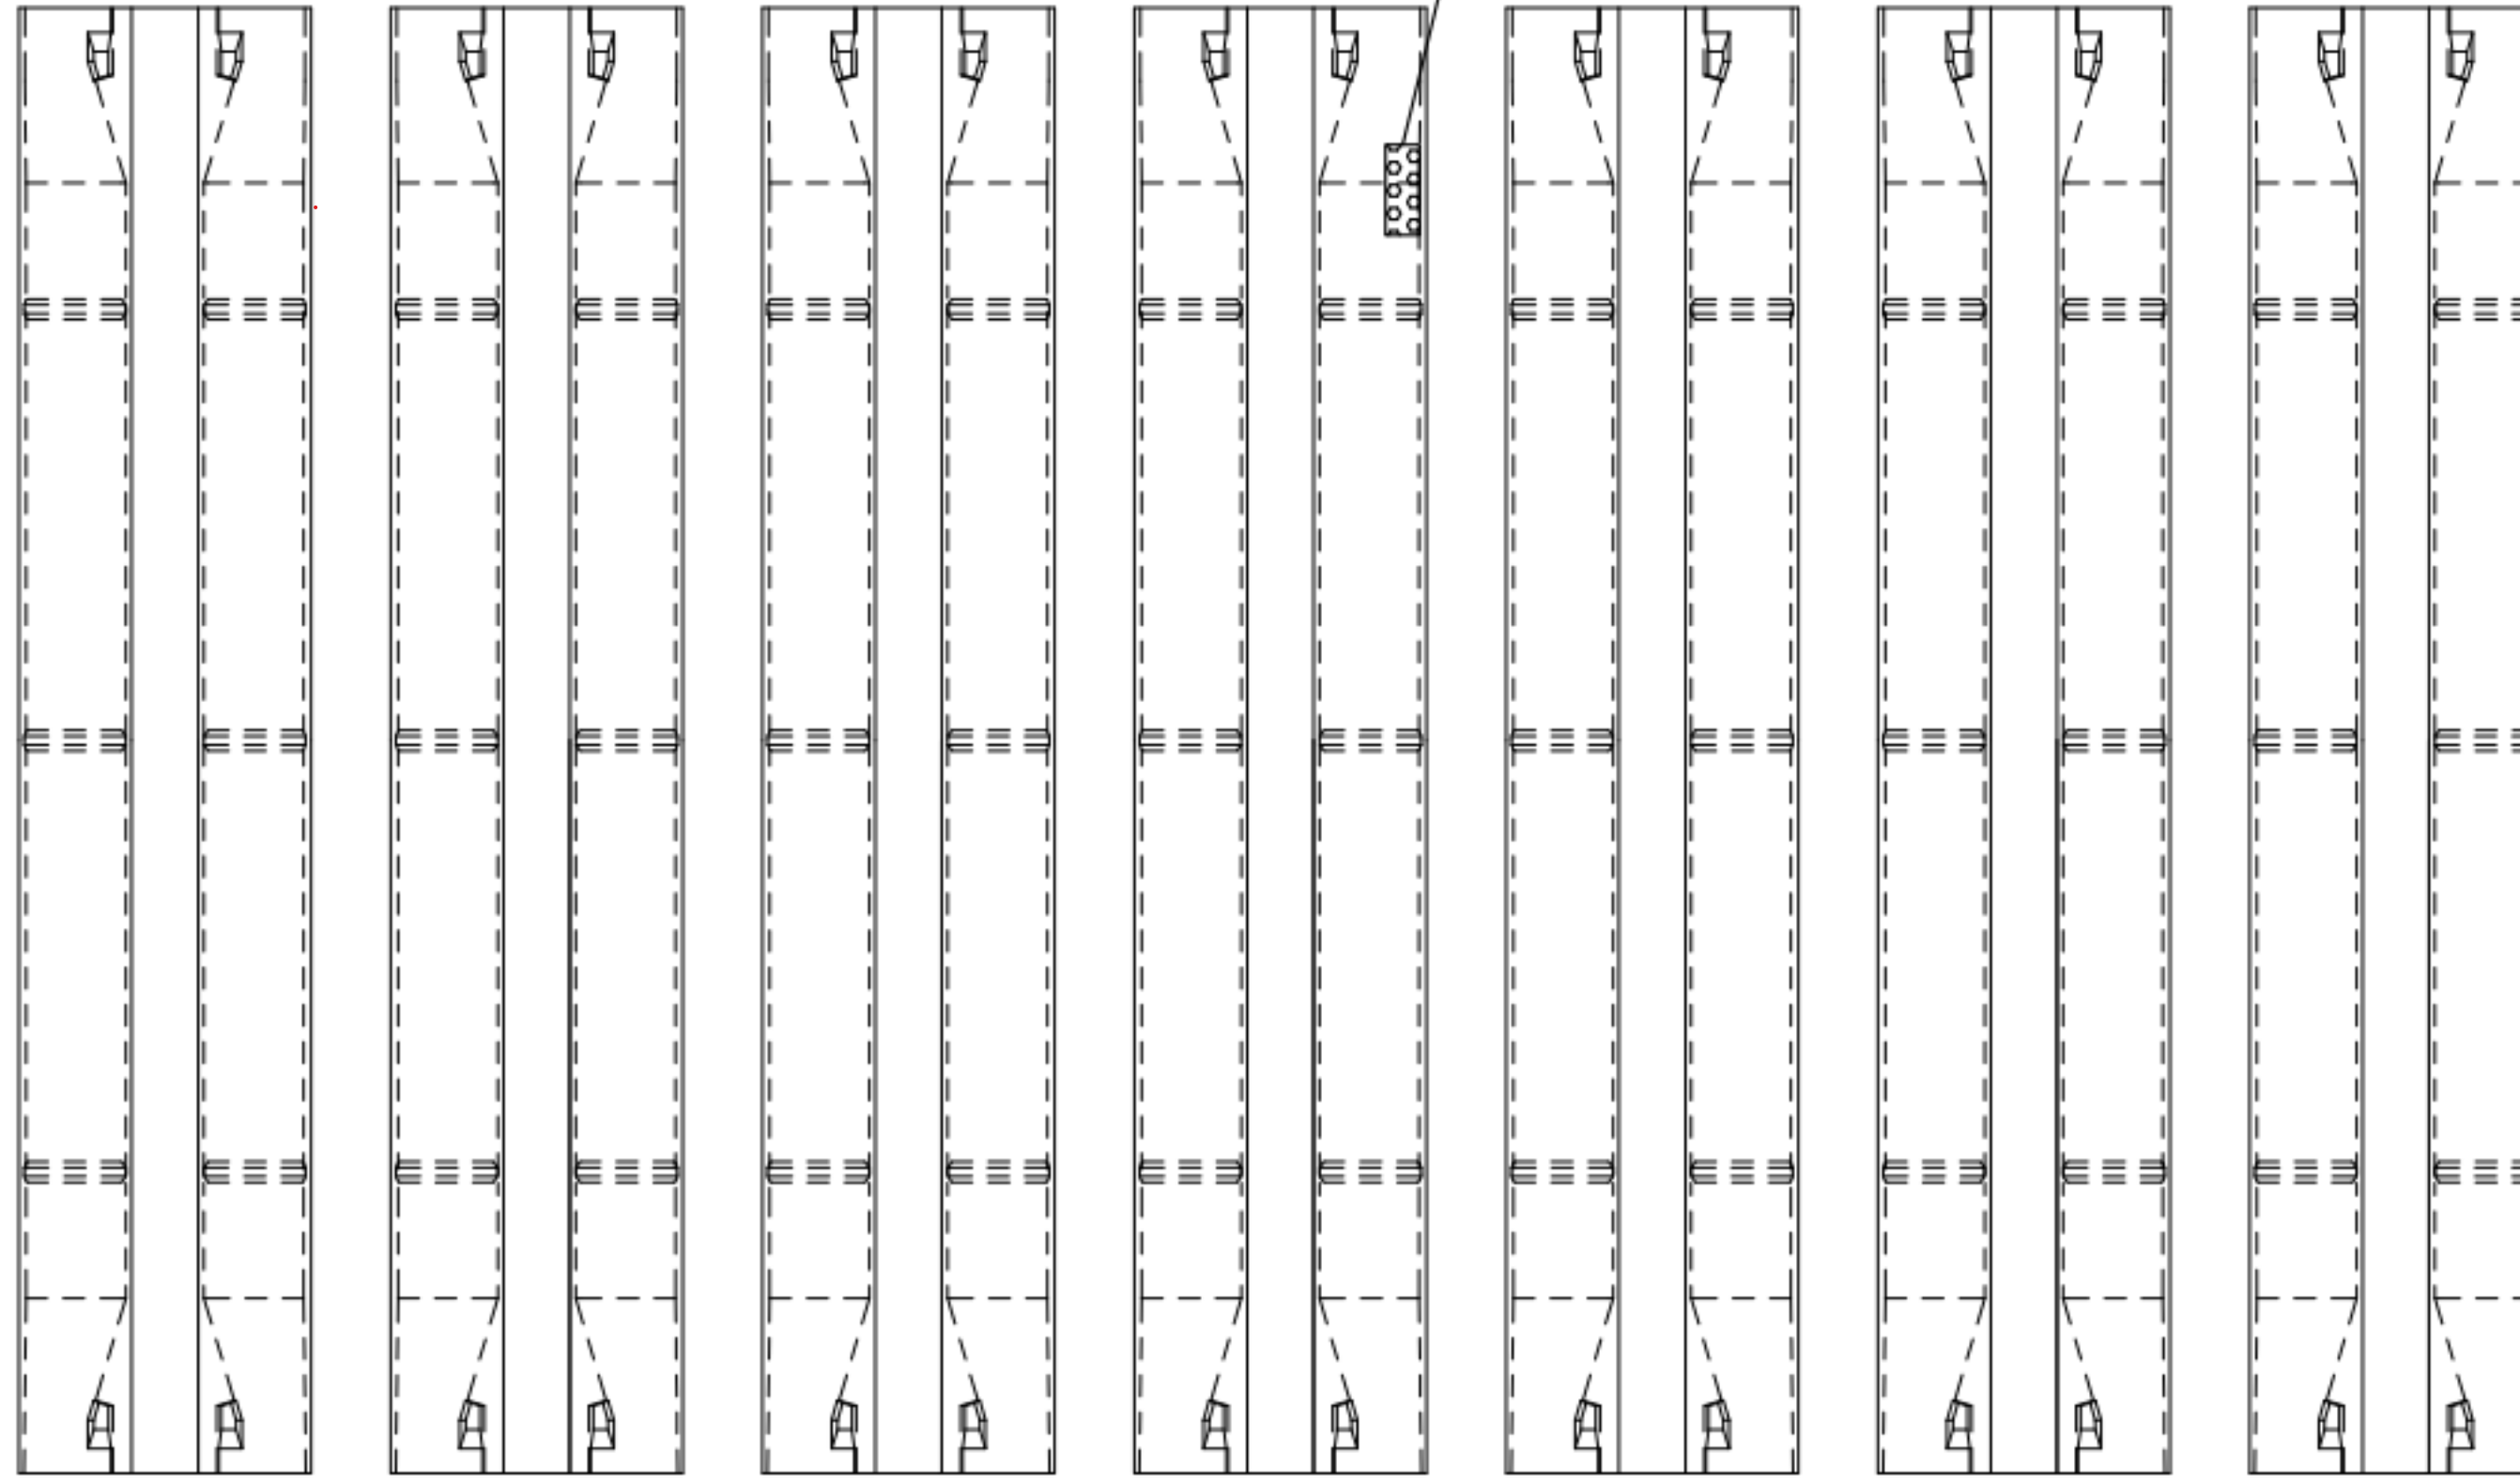
ID :                      도고천교 거더(S4)

| 번호 | 구분 | 결함 내용 | 손상규모 | | | | | | 비고 |
|---|---|---|---|---|---|---|---|---|---|
| 1 | 신규 | 백태 | - | 0.2 | 1.5 | 1 | 0.3 | m² | - |

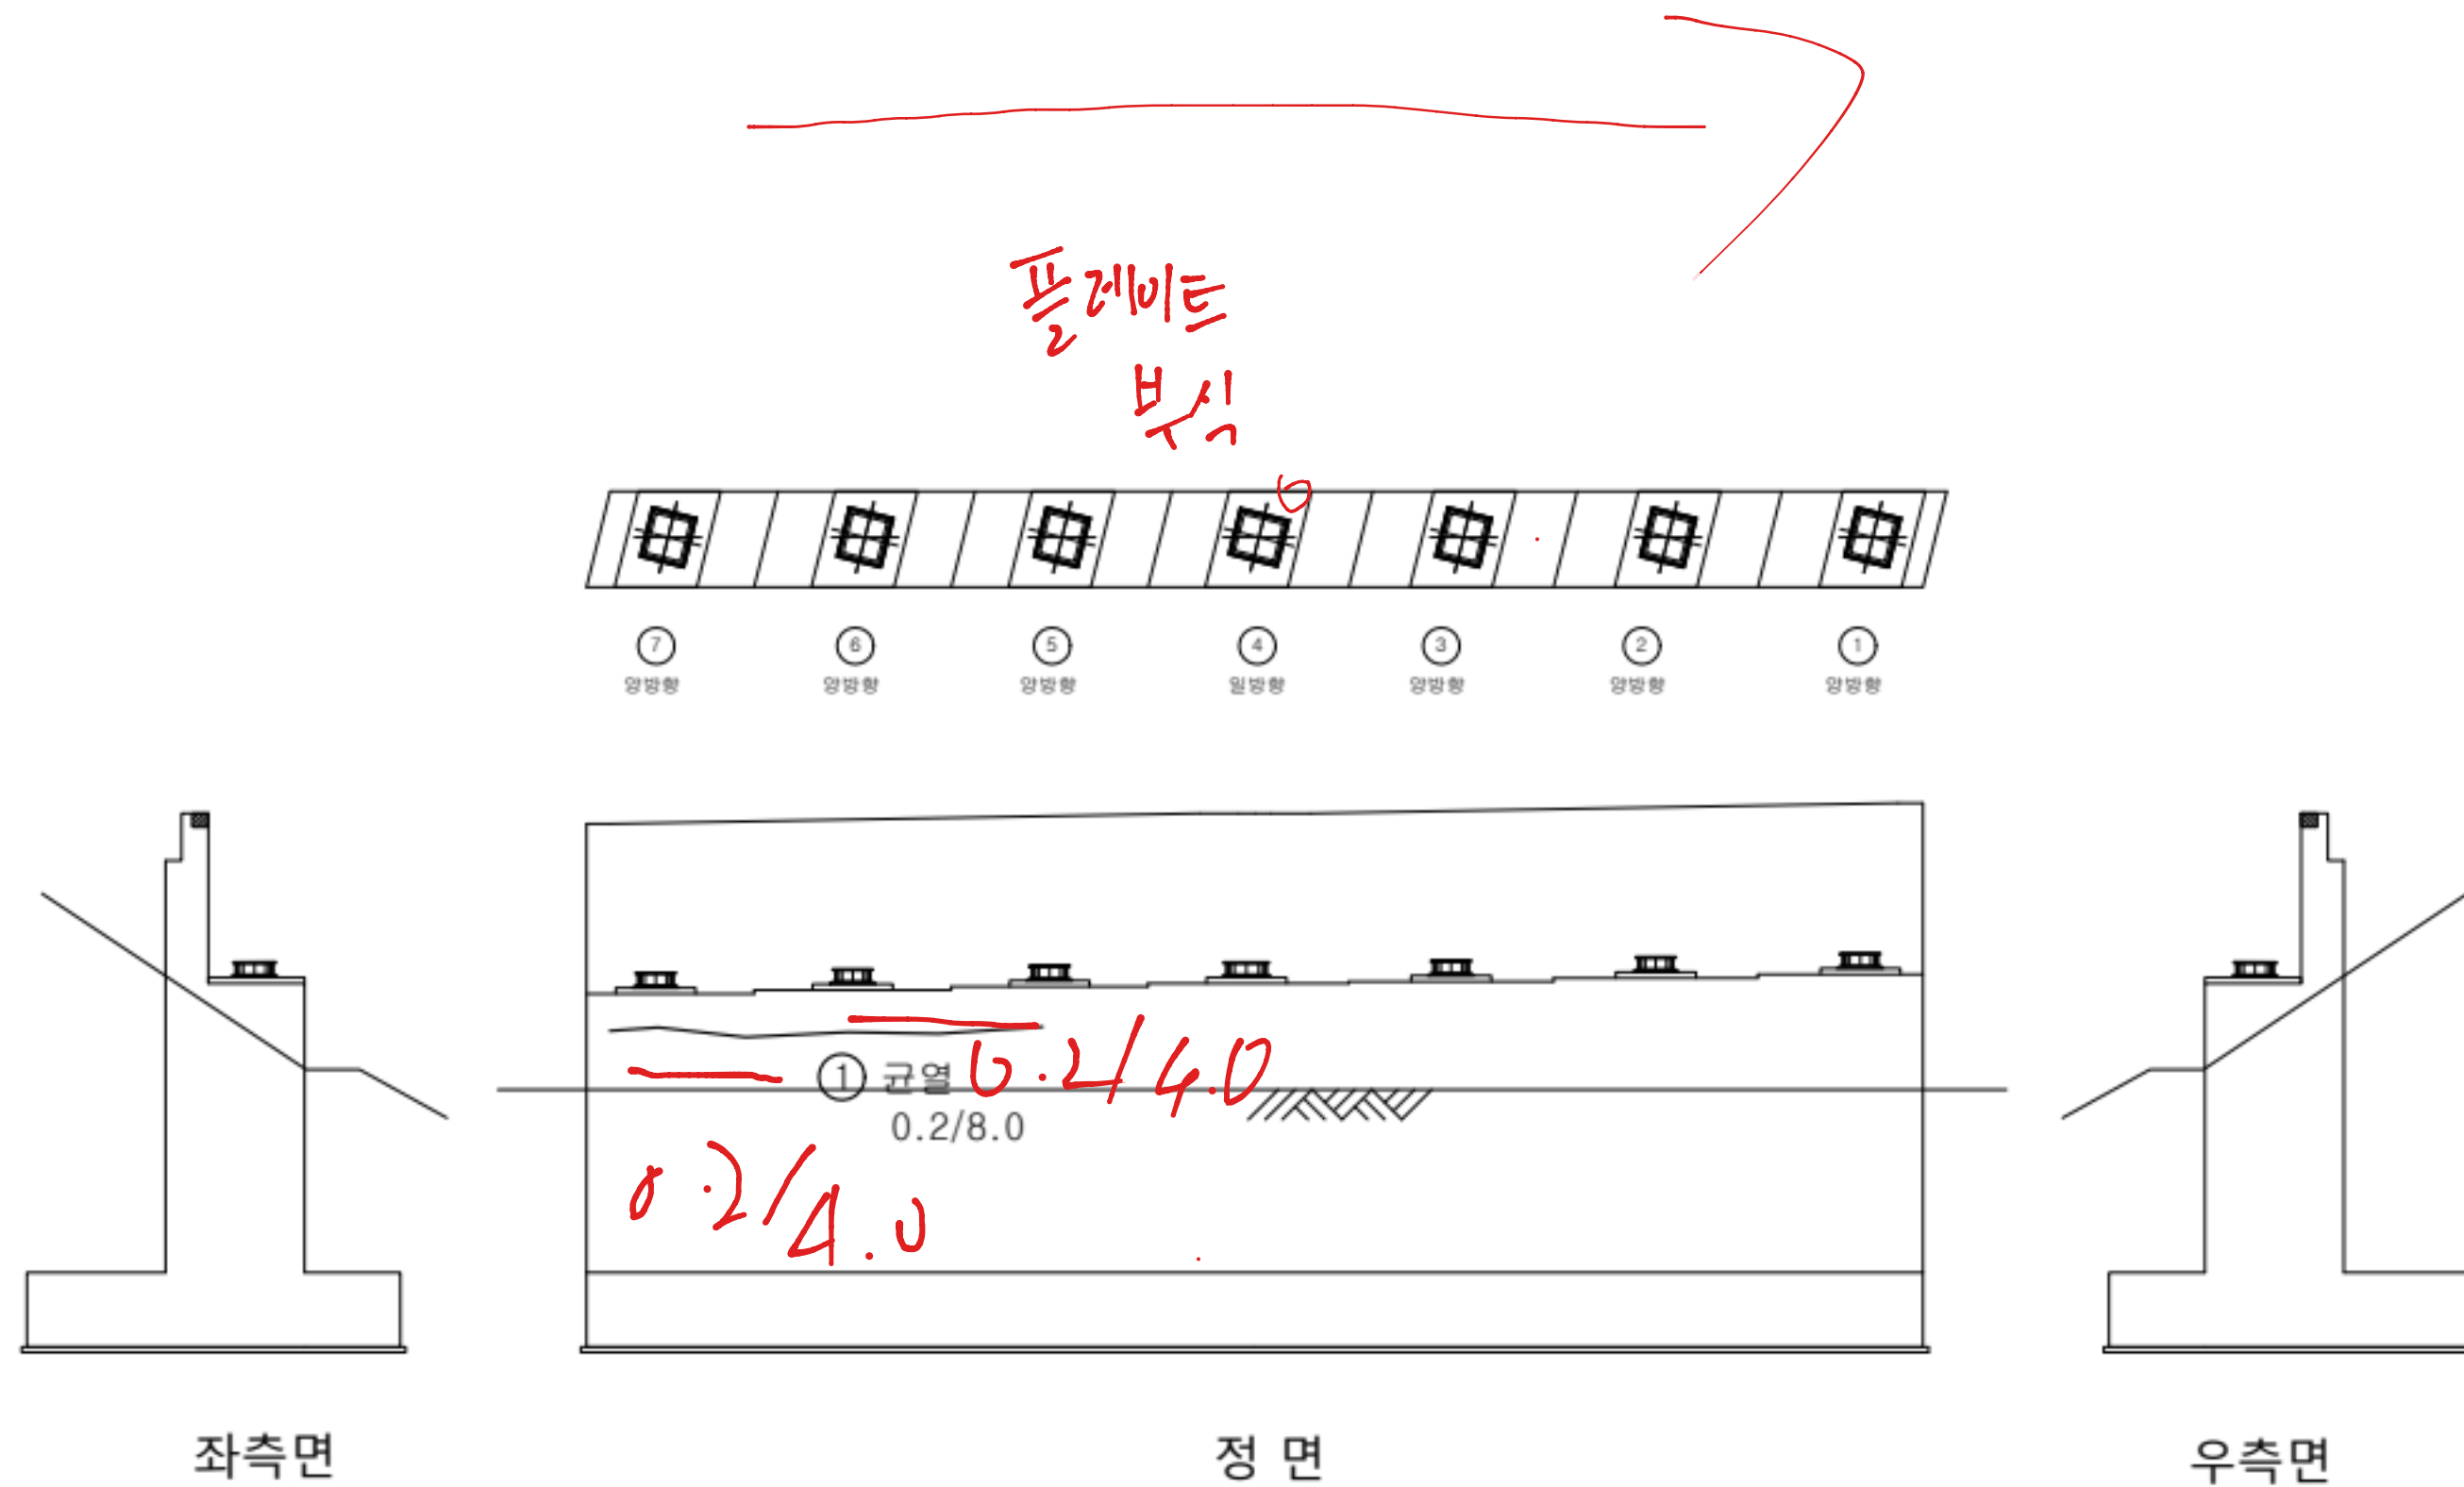
| 번호 | 구분 | 결함내용 | 손상규모 | | | | | | 비고 |
|---|---|---|---|---|---|---|---|---|---|
| 1 | 신규 | 균열 | 0.2 | - | 8.0 | 1 | 8.0 | m | - |

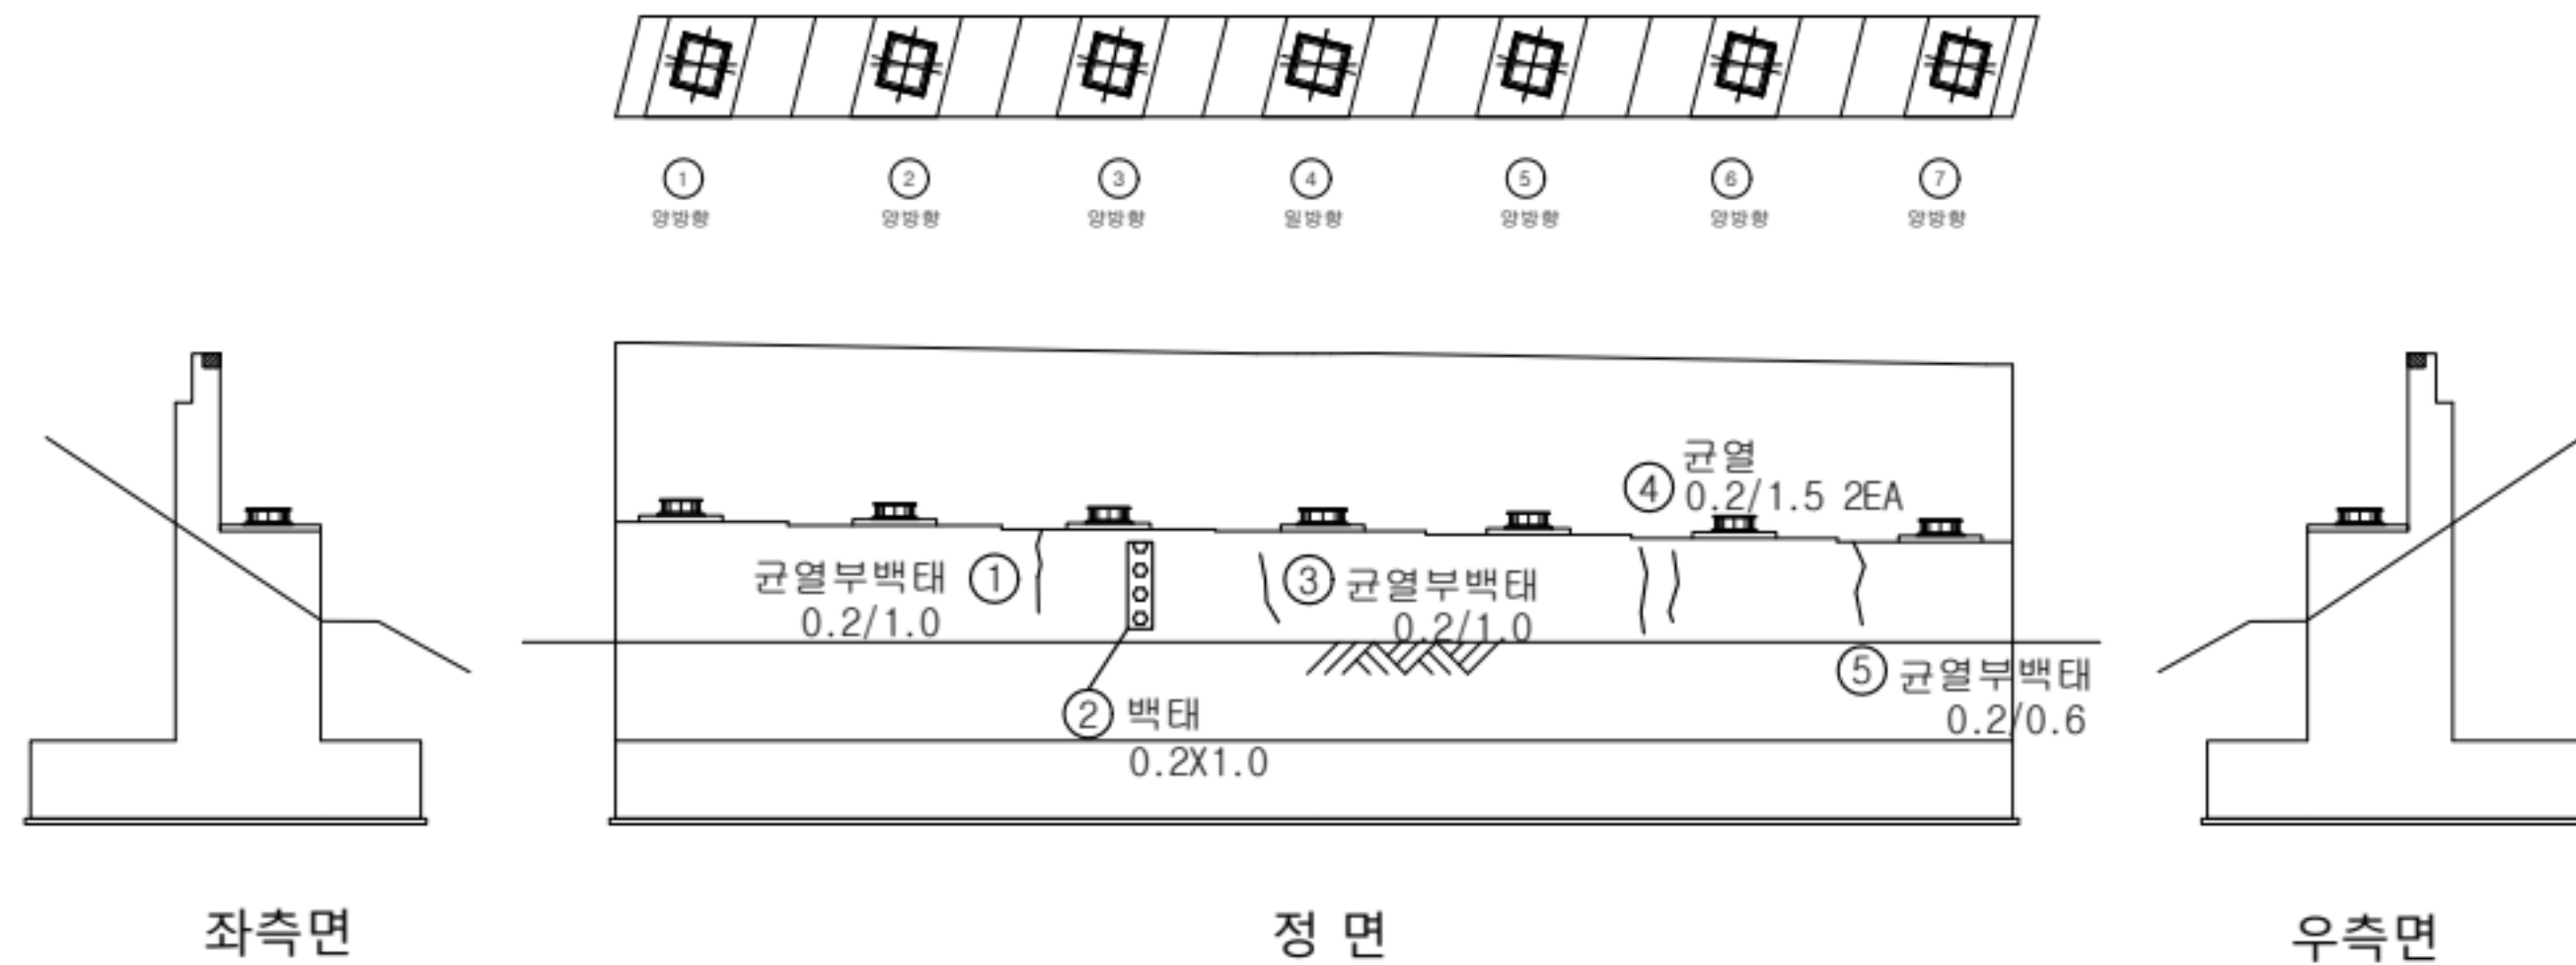
| 번호 | 구분 | 결함내용 | 손상규모 | | | | | | 비고 |
|---|---|---|---|---|---|---|---|---|---|
| 1 | 신규 | 균열 | 0.2 | - | 1.0 | 1 | 1.0 | m | - |
| 3 | 신규 | 균열 | 0.2 | - | 1.0 | 1 | 1.0 | m | - |
| 4 | 신규 | 균열 | 0.2 | - | 1.5 | 2 | 3.0 | m | - |
| 5 | 신규 | 균열 | 0.2 | - | 0.6 | 1 | 0.6 | m | - |

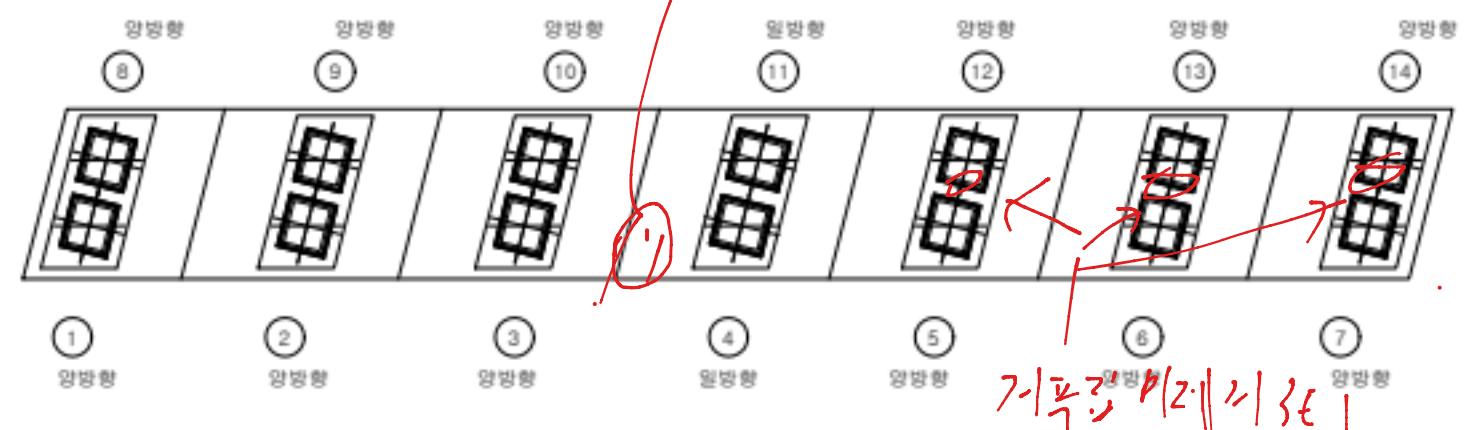
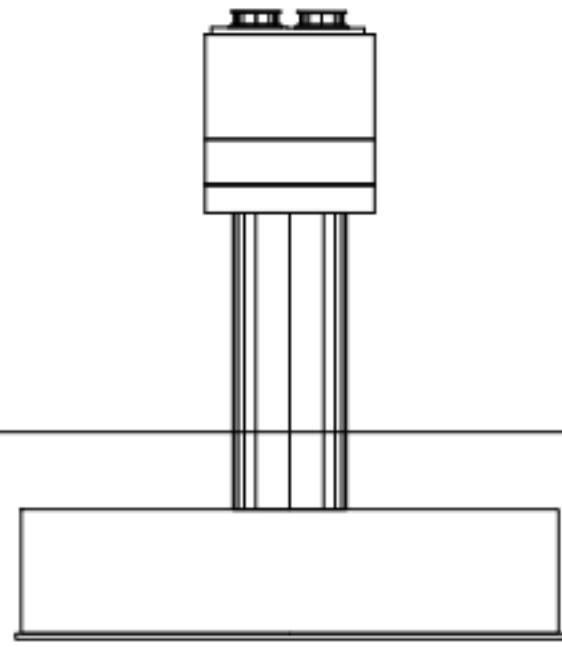
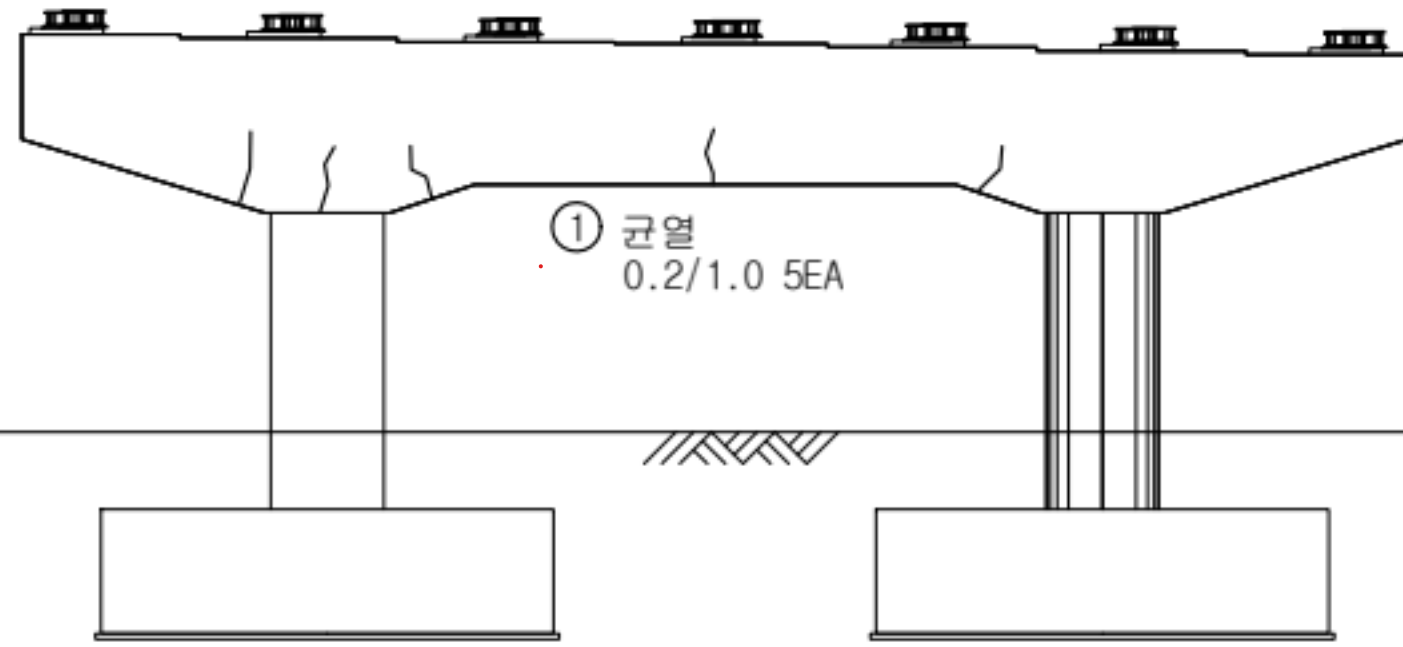
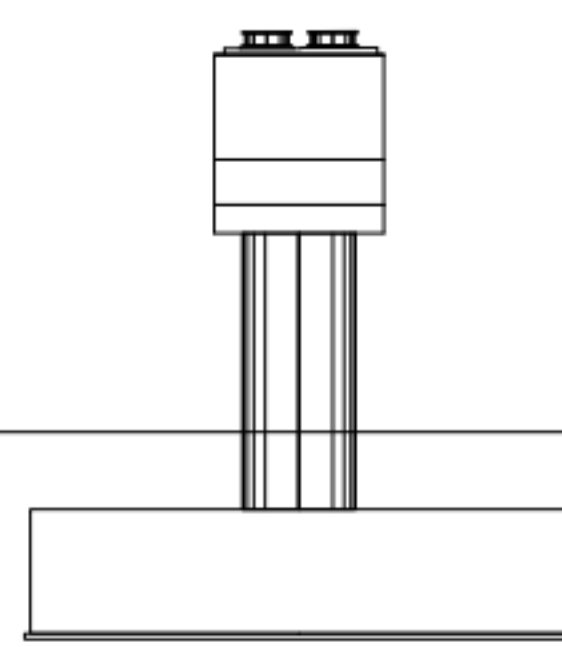
ID : 도고천교 교각(P1)

비상교란 526  
누수 1EA

| 번호 | 구분 | 결함내용 | 손상규모 | | | | | | 비고 |
|---|---|---|---|---|---|---|---|---|---|
| 1 | 신규 | 균열 | 0.2 | - | 1.0 | 5 | 5.0 | m | - |
| 2 | 신규 | 균열 | 0.2 | - | 1.0 | 8 | 8.0 | m | - |
