## 15. 도고천교

| 용역명 | 서부내륙고속도로 2025년 시설물 정기안전점검 용역(하반기) |
| 시설물명 | 도고천교 |

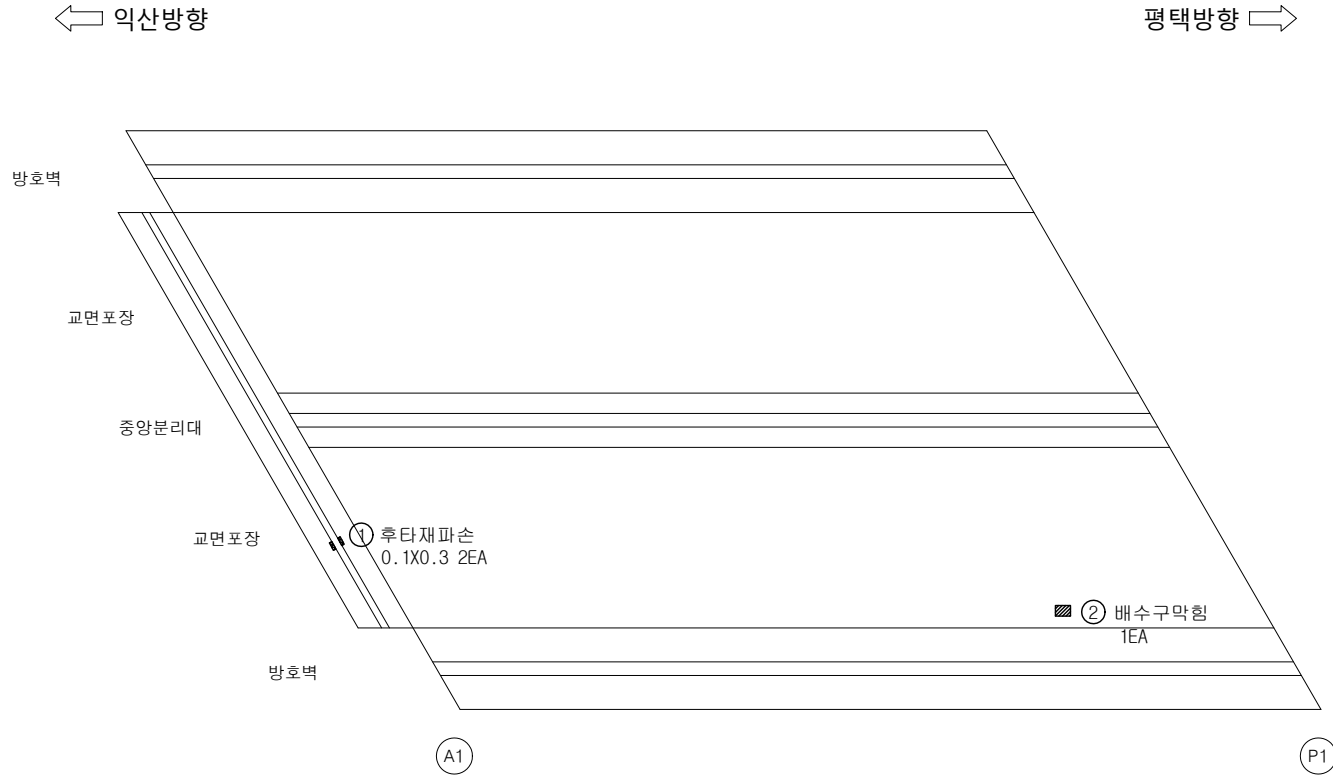
ID :            도고천교 바닥판 상면(S1)

| 번호 | 구분 | 결 황 내 용 | 손상규모 | | | | | | 비고 |
|---|---|---|---|---|---|---|---|---|---|
| 1 | 신규 | 후타재파손 | - | 0.1 | 0.3 | 2 | 0.06 | m² | - |
| 2 | 신규 | 배수구막힘 | - | - | - | 1 | 1.0 | EA | - |

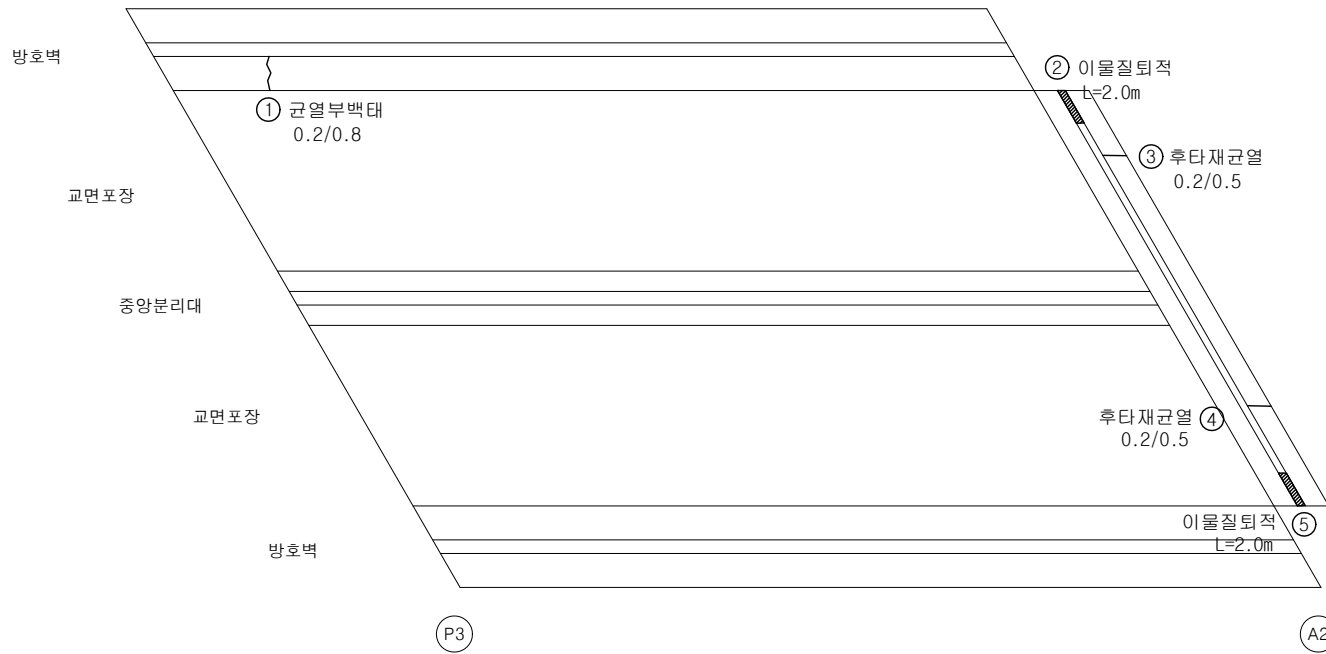
ID :            도고천교 바닥판 상면(S4)

| 번호 | 구분 | 결함내용 | 손상규모 | | | | | | 비고 |
|---|---|---|---|---|---|---|---|---|---|
| 1 | 신규 | 균열부백태 | 0.2 | - | 0.8 | 1 | 0.8 | m | - |
| 2 | 신규 | 이물질퇴적 | - | - | 2.0 | 1 | 2.0 | m | - |
| 3 | 신규 | 후타재균열 | 0.2 | - | 0.5 | 1 | 0.5 | m | - |
| 4 | 신규 | 후타재균열 | 0.2 | - | 0.5 | 1 | 0.5 | m | - |
| 5 | 신규 | 이물질퇴적 | - | - | 2.0 | 1 | 2.0 | m | - |

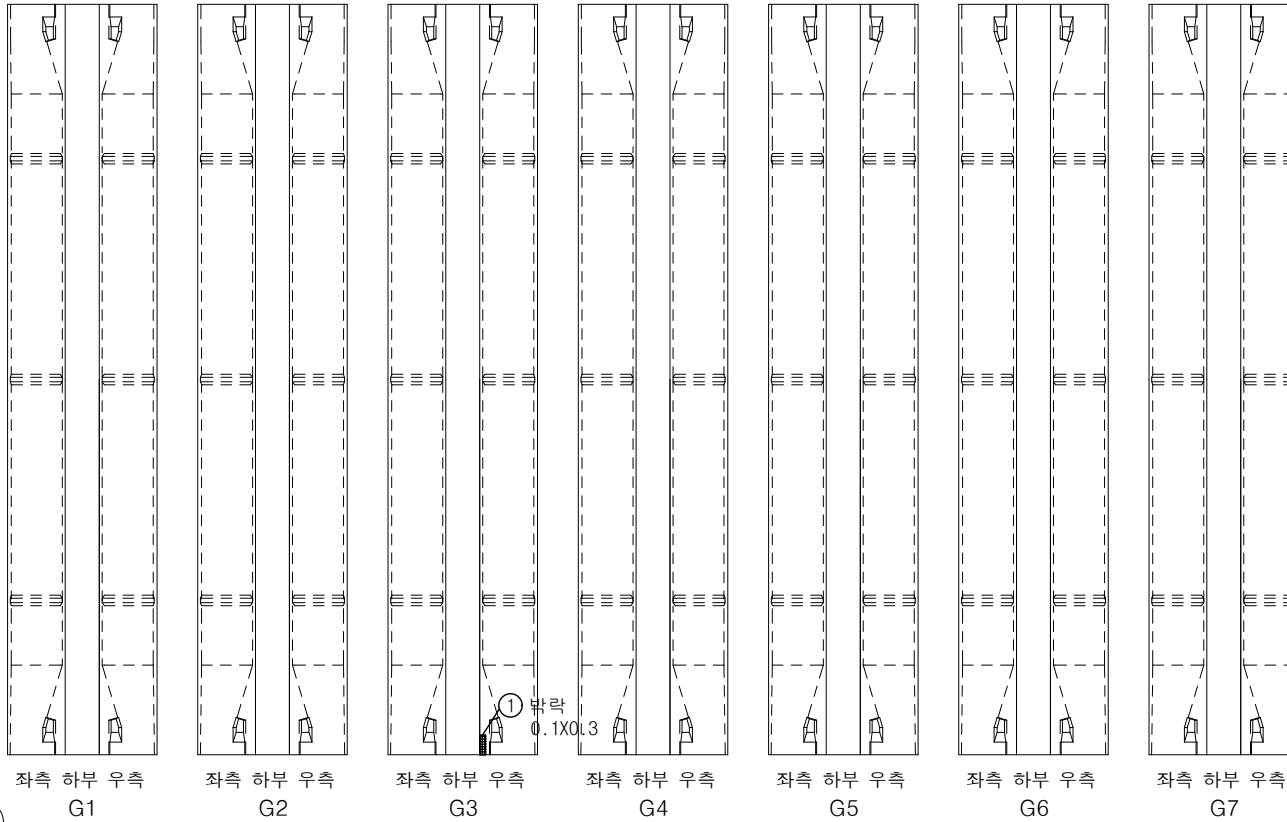
ID :                      도고천교 거더(S1)

| 번호 | 구분 | 결 황 내 용 | 손상규모 | | | | | | 비고 |
|---|---|---|---|---|---|---|---|---|---|
| 1 | 신규 | 박락 | - | 0.1 | 0.3 | 1 | 0.03 | m² | - |

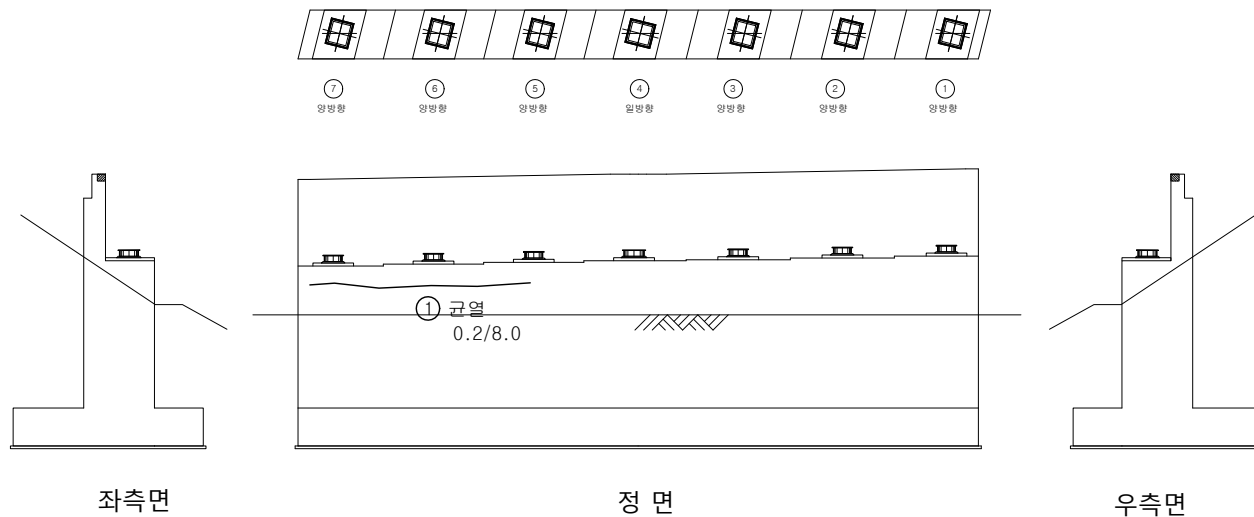
| 번호 | 구분 | 결 황 내 용 | 손상규모 | | | | | | 비고 |
|---|---|---|---|---|---|---|---|---|---|
| 1 | 신규 | 균열 | 0.2 | - | 8.0 | 1 | 8.0 | m | - |

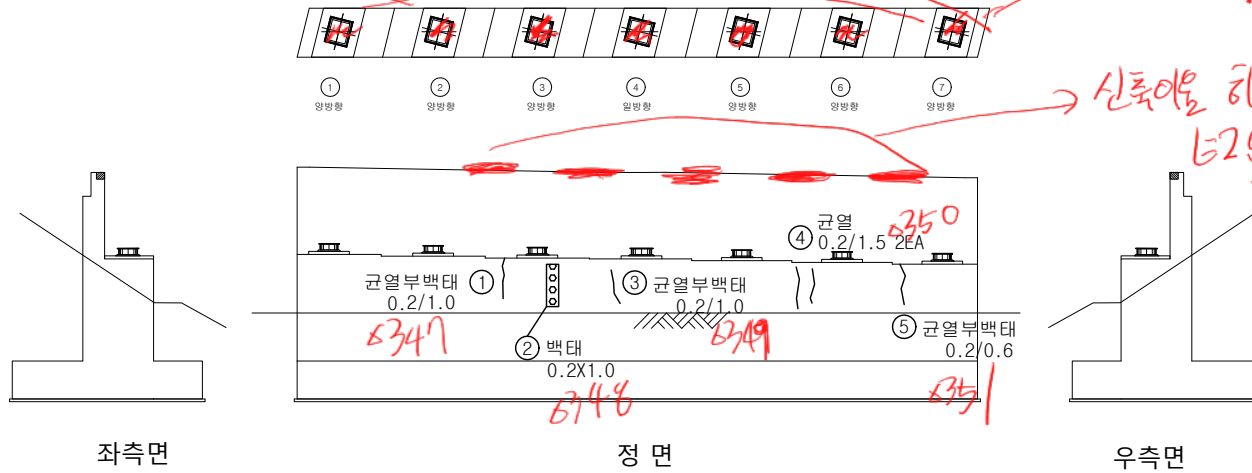
| 번호 | 구분 | 결함 내용 | 손상규모 | | | | | | 비고 |
|---|---|---|---|---|---|---|---|---|---|
| 1 | 신규 | 균열 | 0.2 | - | 1.0 | 1 | 1.0 | m | - |
| 3 | 신규 | 균열 | 0.2 | - | 1.0 | 1 | 1.0 | m | - |
| 4 | 신규 | 균열 | 0.2 | - | 1.5 | 2 | 3.0 | m | - |
| 5 | 신규 | 균열 | 0.2 | - | 0.6 | 1 | 0.6 | m | - |

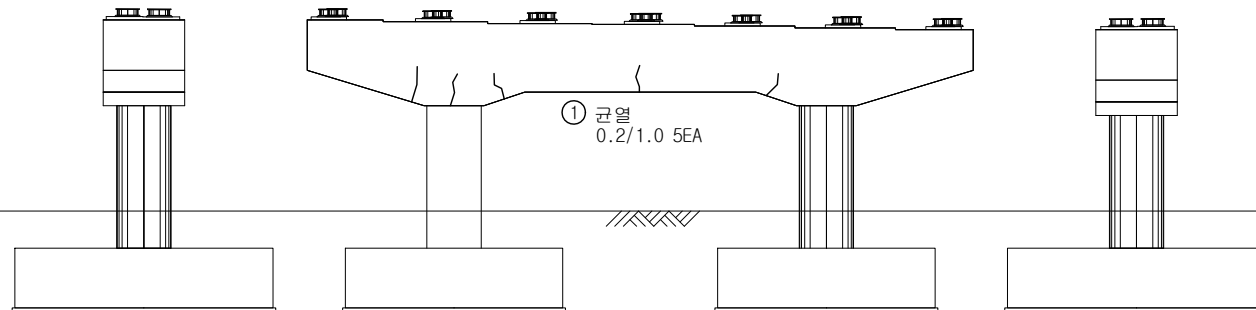
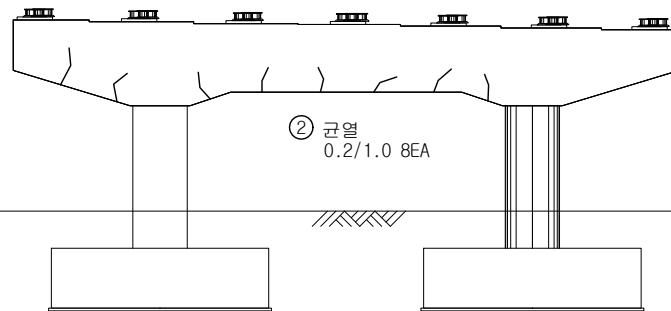
| 번호 | 구분 | 결함 내용 | 손상규모 | | | | | | 비고 |
|---|---|---|---|---|---|---|---|---|---|
| 1 | 신규 | 균열 | 0.2 | - | 1.0 | 5 | 5.0 | m | - |
| 2 | 신규 | 균열 | 0.2 | - | 1.0 | 8 | 8.0 | m | - |

② 균열  
0.2/1.0 8EA
