## 15. 도고천교

ID :            도고천교 바닥판 상면(S1)

| 용역명 | 서부내륙고속도로 2025년 시설물 정기안전점검 용역(하반기) |
| 시설물명 | 도고천교 |

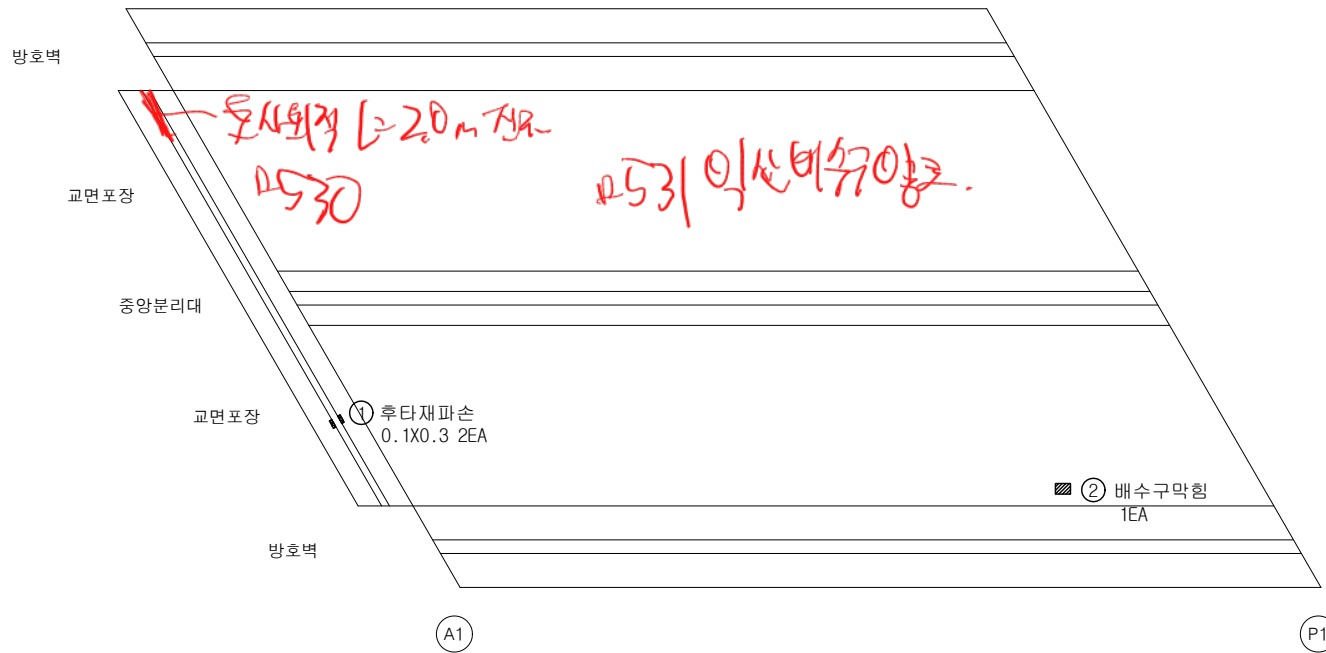
0528 A1신축  
529

| 번호 | 구분 | 결함 내용 | 손상규모 | | | | | | 비고 |
|---|---|---|---|---|---|---|---|---|---|
| 1 | 신규 | 후타재파손 | - | 0.1 | 0.3 | 2 | 0.06 | m² | - |
| 2 | 신규 | 배수구막힘 | - | - | - | 1 | 1.0 | EA | - |
