## 16. 도대천교

| 용역명 | 서부내륙고속도로 2025년 시설물 정기안전점검 용역(하반기) |
| 시설물명 | 도대천교 |
| 점검일시 | 2025. 07 ~ 2025. 12 |

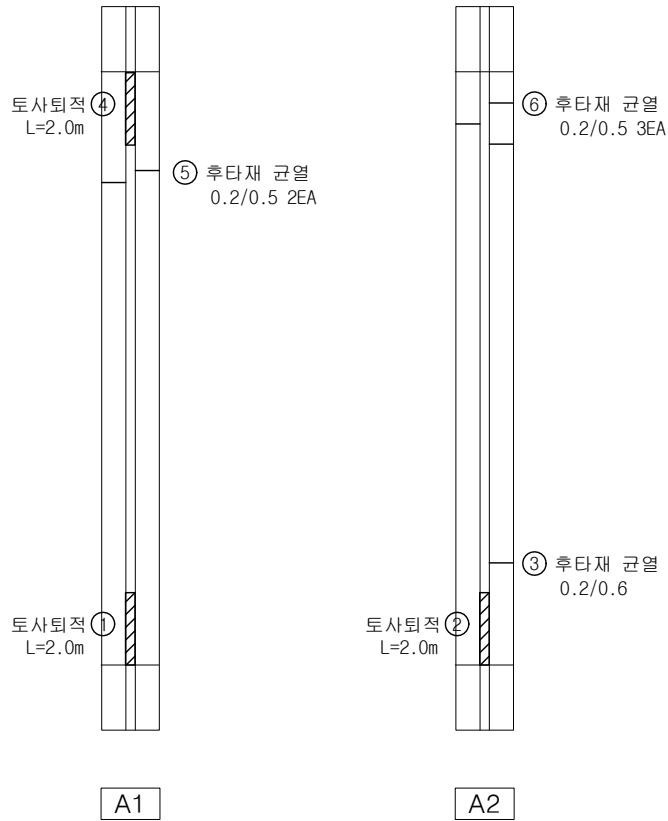
ID : 도대천교 신축이음부

| 번호 | 구분 | 결함 내용 | 손상규모 | | | | | | 비고 |
|---|---|---|---|---|---|---|---|---|---|
| 1 | 신규 | 토사퇴적 | - | - | 2.0 | 1 | 2.0 | m | - |
| 2 | 신규 | 토사퇴적 | - | - | 2.0 | 1 | 2.0 | m | - |
| 3 | 신규 | 후타재 균열 | 0.2 | - | 0.6 | 1 | 0.6 | m | - |
| 4 | 신규 | 토사퇴적 | - | - | 2.0 | 1 | 2.0 | m | - |
| 5 | 신규 | 후타재 균열 | 0.2 | - | 0.5 | 3 | 1.5 | m | - |
| 6 | 신규 | 후타재 균열 | 0.2 | - | 0.5 | 2 | 1.0 | m | - |

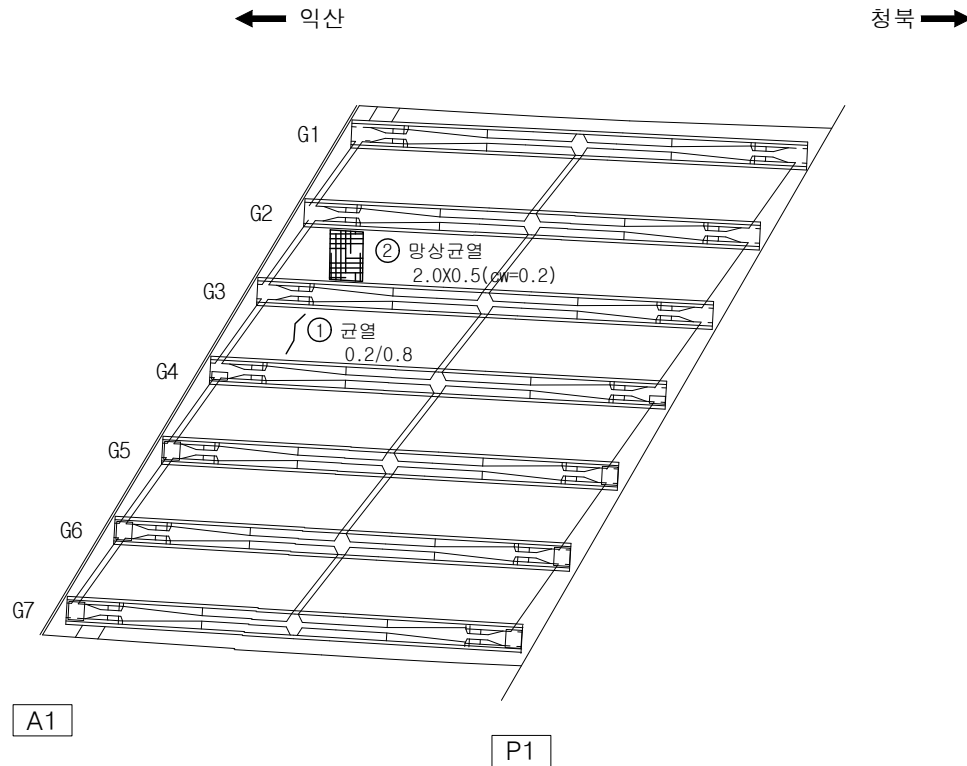
ID : 도대천교 바닥판 하면(S1)

| 번호 | 구분 | 결함 내용 | 손상규모 | | | | | | 비고 |
|---|---|---|---|---|---|---|---|---|---|
| 1 | 신규 | 균열 | 0.2 | - | 0.8 | 1 | 0.8 | m | - |
| 2 | 신규 | 망상균열 | 0.2 | 2.0 | 0.5 | 1 | 1.0 | m² | - |

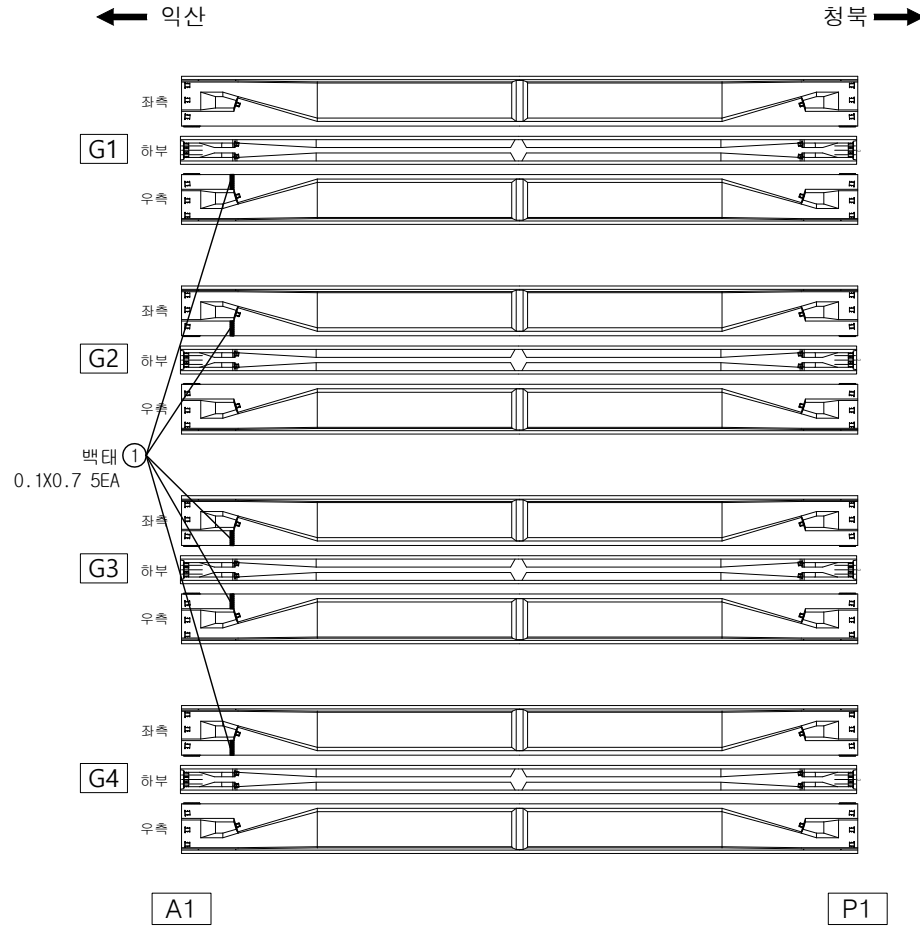
ID : 도대천교 거더(G1~G4)

| 번호 | 구분 | 결함 내용 | 손상규모 | | | | | | 비고 |
|---|---|---|---|---|---|---|---|---|---|
| 1 | 신규 | 백태 | - | 0.1 | 0.7 | 5 | 0.35 | m² | - |

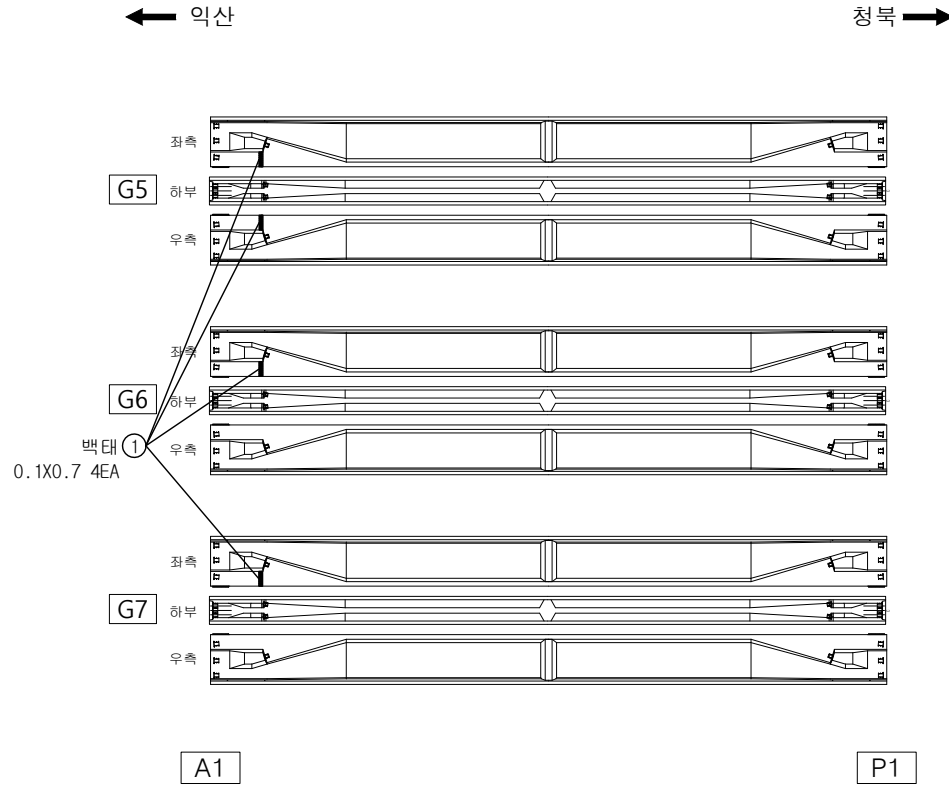
ID : 도대천교 거더(G5~G7)

| 번호 | 구분 | 결함 내용 | 손상규모 | | | | | | 비고 |
|---|---|---|---|---|---|---|---|---|---|
| 1 | 신규 | 백태 | - | 0.1 | 0.7 | 4 | 0.28 | m² | - |

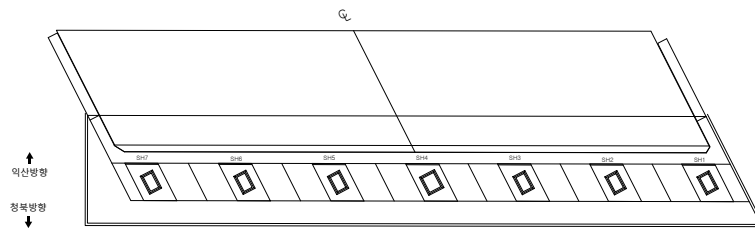
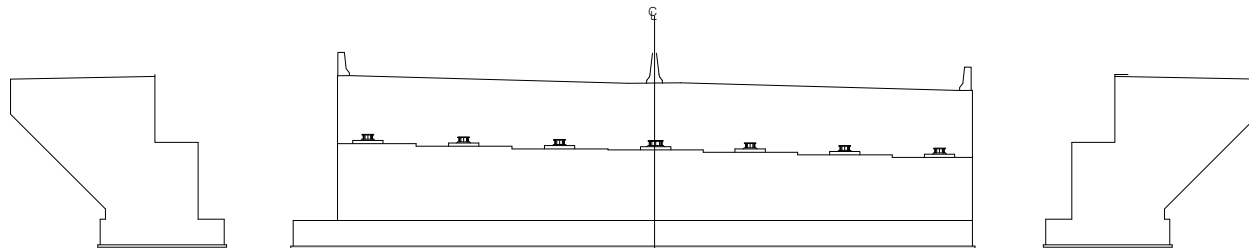
A1(탄성받침)

| 번호 | 구분 | 결함내용 | 손상규모 | | | | | | 비고 |
|---|---|---|---|---|---|---|---|---|---|
| 1 | 신규 | 받침부식 | - | 0.2 | 0.4 | 1 | 0.08 | m <sup>2</sup> | - |

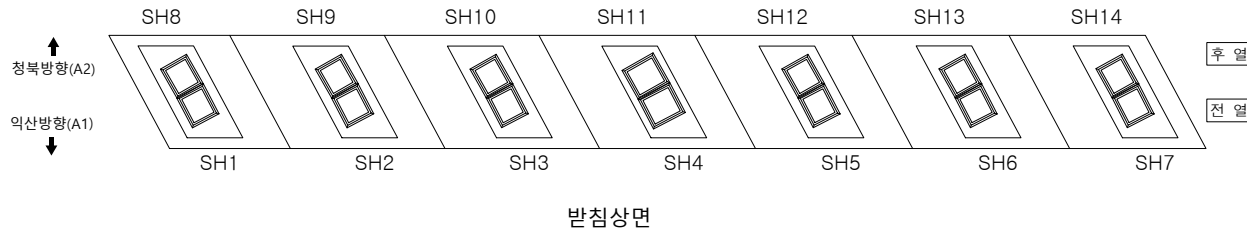
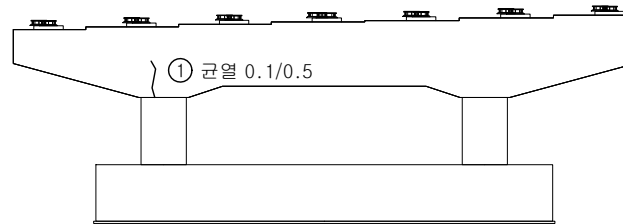
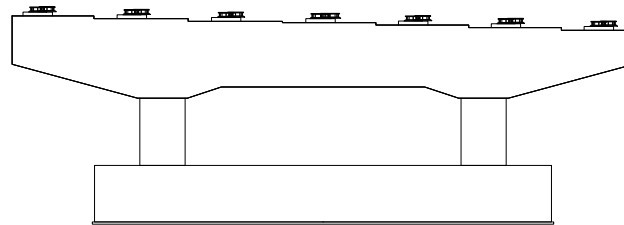
ID : 도대천교 교각(P1)

| 번호 | 구분 | 결함 내용 | 손상규모 | | | | | | 비고 |
|---|---|---|---|---|---|---|---|---|---|
| 1 | 신규 | 균열 | 0.1 | - | 0.5 | 1 | 0.5 | m | - |
