## 16. 도대천교

| 용역명 | 서부내륙고속도로 2025년 시설물 정기안전점검 용역(하반기) |
| 시설물명 | 도대천교 |
| 점검일시 | 2025. 07 ~ 2025. 12 |

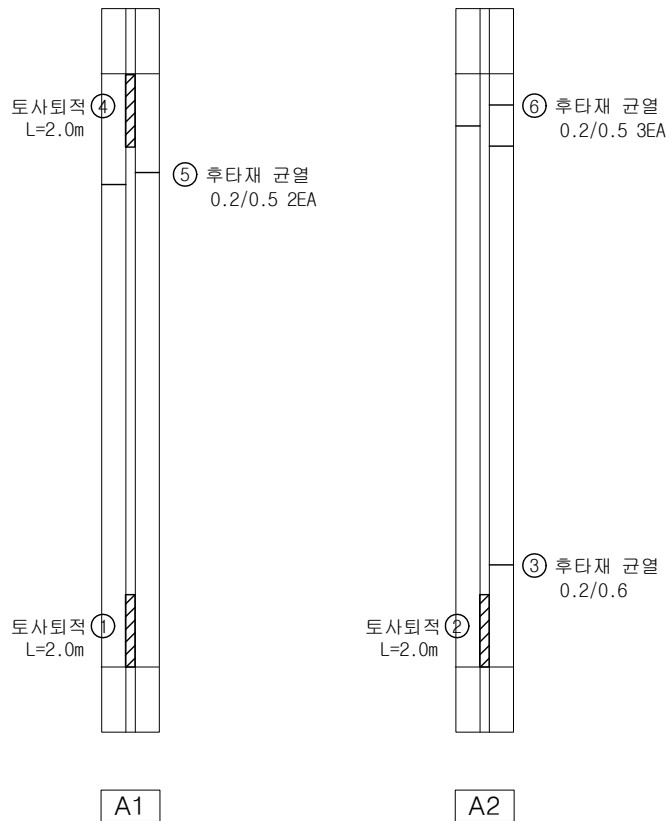
ID : 도대천교 신축이음부

| 번호 | 구분 | 결함 내용 | 손상규모 | | | | | | 비고 |
|---|---|---|---|---|---|---|---|---|---|
| 1 | 신규 | 토사퇴적 | - | - | 2.0 | 1 | 2.0 | m | - |
| 2 | 신규 | 토사퇴적 | - | - | 2.0 | 1 | 2.0 | m | - |
| 3 | 신규 | 후타재 균열 | 0.2 | - | 0.6 | 1 | 0.6 | m | - |
| 4 | 신규 | 토사퇴적 | - | - | 2.0 | 1 | 2.0 | m | - |
| 5 | 신규 | 후타재 균열 | 0.2 | - | 0.5 | 3 | 1.5 | m | - |
| 6 | 신규 | 후타재 균열 | 0.2 | - | 0.5 | 2 | 1.0 | m | - |

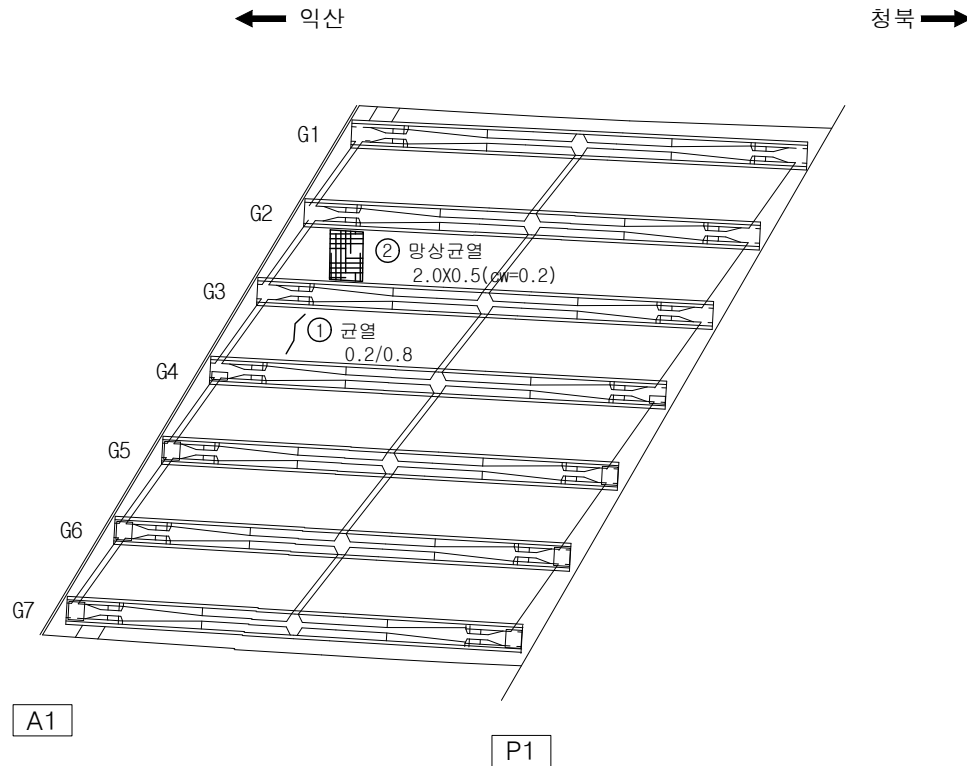
ID : 도대천교 바닥판 하면(S1)

| 번호 | 구분 | 결함 내용 | 손상규모 | | | | | | 비고 |
|---|---|---|---|---|---|---|---|---|---|
| 1 | 신규 | 균열 | 0.2 | - | 0.8 | 1 | 0.8 | m | - |
| 2 | 신규 | 망상균열 | 0.2 | 2.0 | 0.5 | 1 | 1.0 | m² | - |

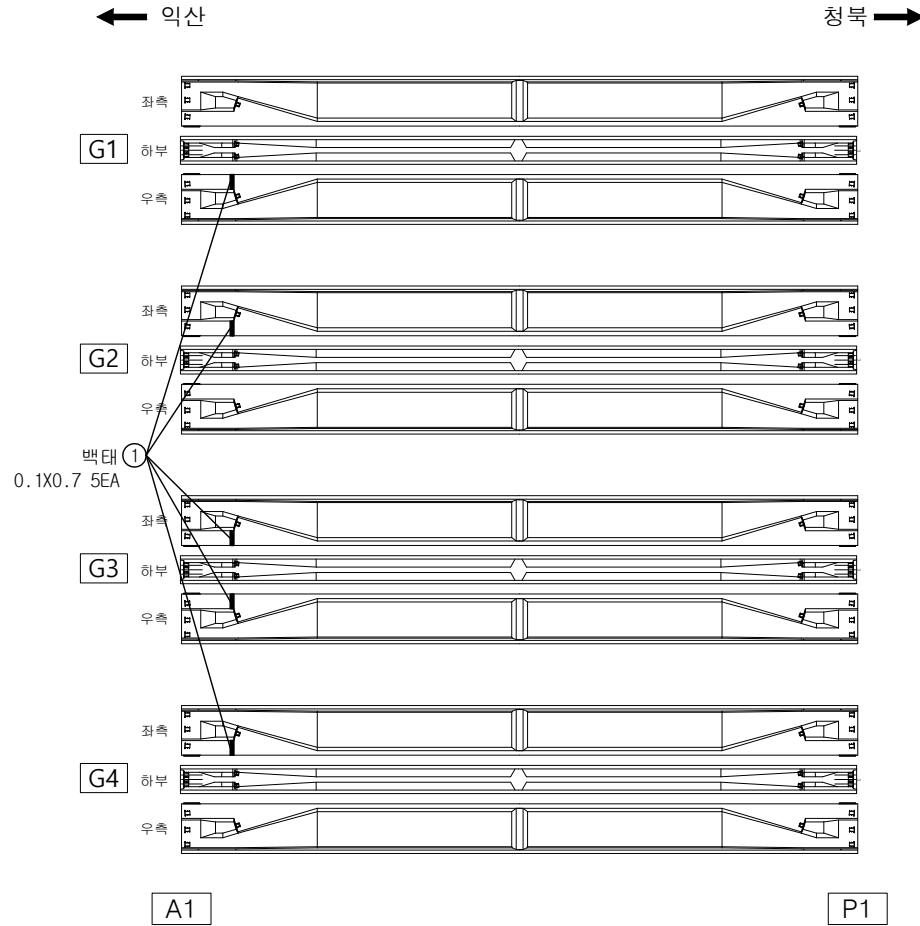
ID : 도대천교 거더(G1~G4)

| 번호 | 구분 | 결함 내용 | 손상규모 | | | | | | 비고 |
|---|---|---|---|---|---|---|---|---|---|
| 1 | 신규 | 백태 | - | 0.1 | 0.7 | 5 | 0.35 | m² | - |

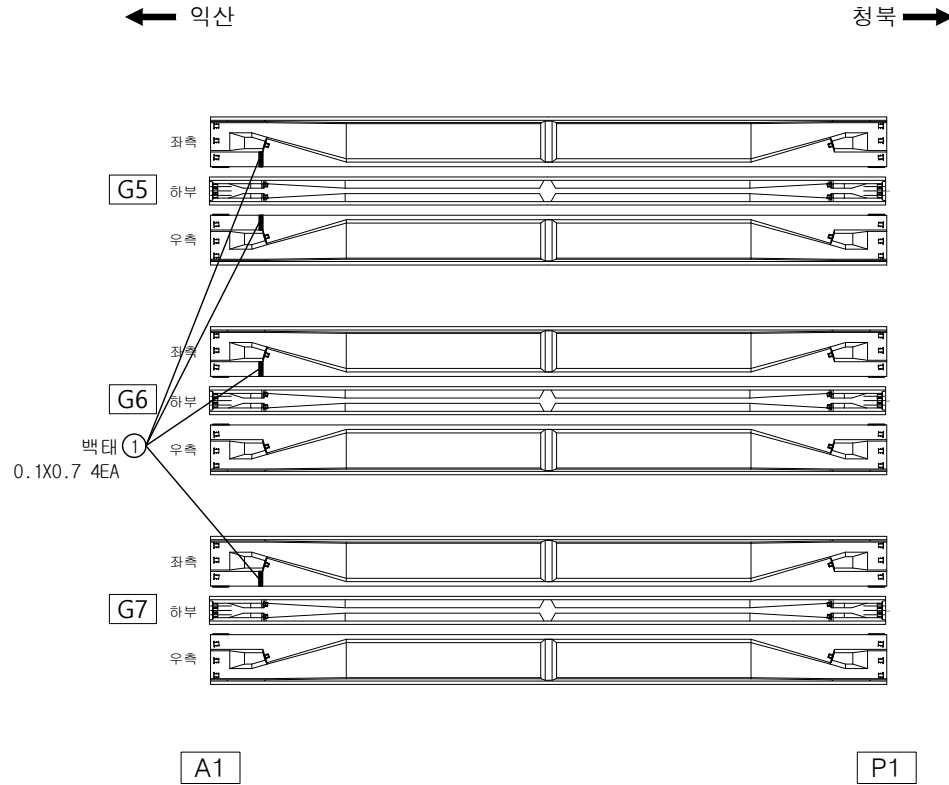
ID : 도대천교 거더(G5~G7)

| 번호 | 구분 | 결함 내용 | 손상규모 | | | | | | 비고 |
|---|---|---|---|---|---|---|---|---|---|
| 1 | 신규 | 백태 | - | 0.1 | 0.7 | 4 | 0.28 | m² | - |

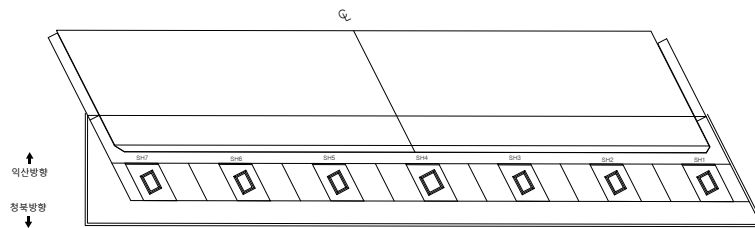
A1(탄성받침)

| 번호 | 구분 | 결함 내용 | 손상규모 | | | | | | 비고 |
|---|---|---|---|---|---|---|---|---|---|
| 1 | 신규 | 받침부식 | - | 0.2 | 0.4 | 1 | 0.08 | m² | - |

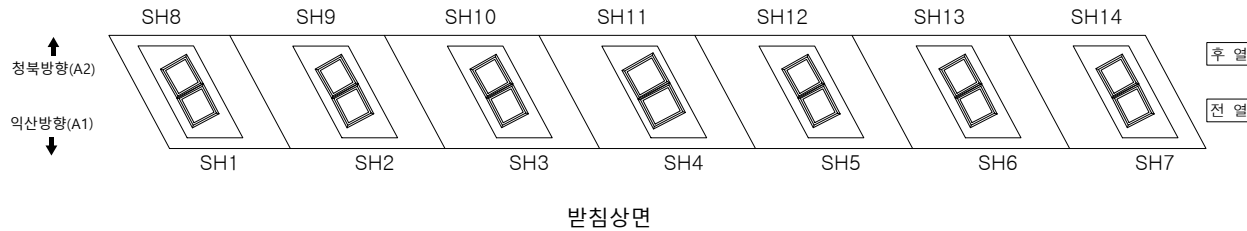
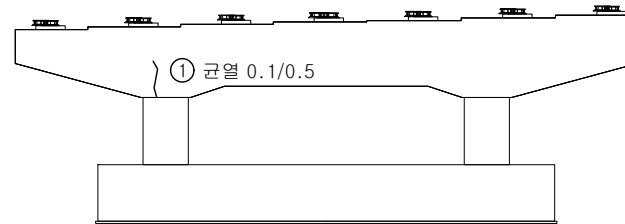
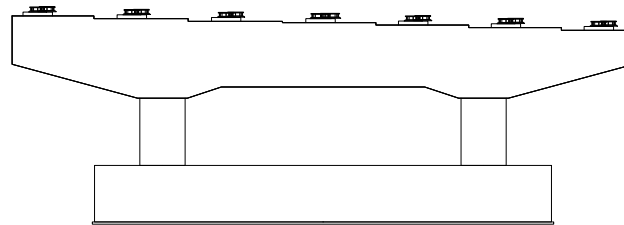
ID : 도대천교 교각(P1)

| 번호 | 구분 | 결함 내용 | 손상규모 | | | | | | 비고 |
|---|---|---|---|---|---|---|---|---|---|
| 1 | 신규 | 균열 | 0.1 | - | 0.5 | 1 | 0.5 | m | - |
