## 16. 도대천교

ID : 도대천교 바닥판 상면(S1)

| 용역명 | 서부내륙고속도로 2025년 시설물 정기안전점검 용역(하반기) |
| 시설물명 | 도대천교 |

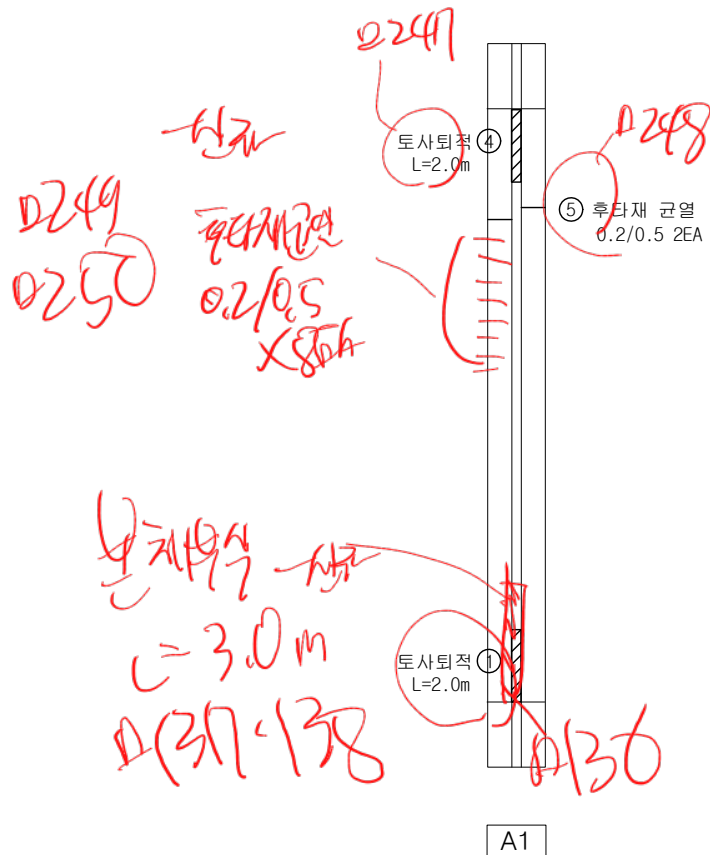
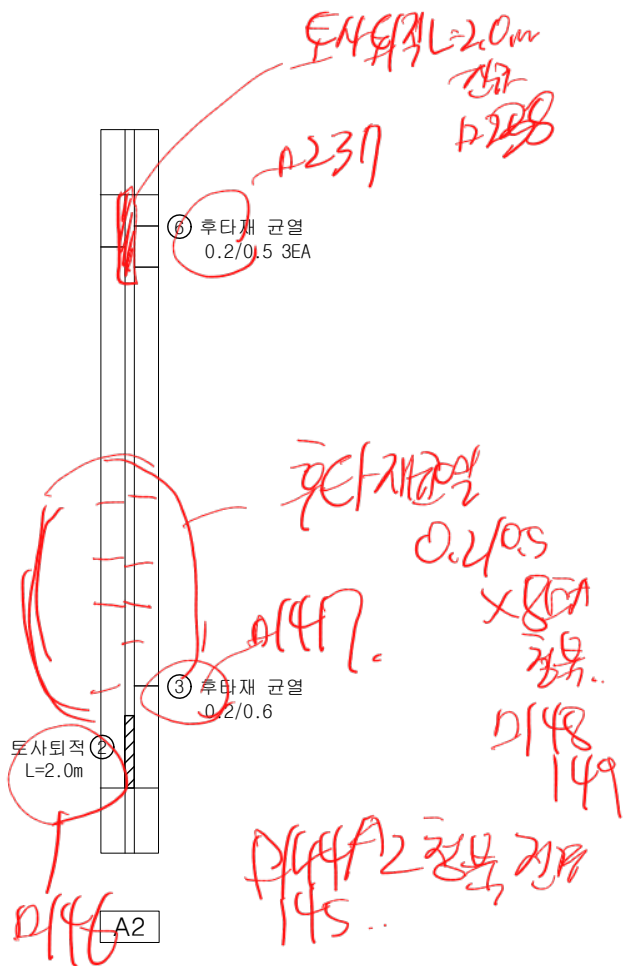
ID : 도대천교 신축이음부

| 번호 | 구분 | 결함 내용 | 손상규모 | | | | | | 비고 |
|---|---|---|---|---|---|---|---|---|---|
| 1 | 신규 | 토사퇴적 | - | - | 2.0 | 1 | 2.0 | m | - |
| 2 | 신규 | 토사퇴적 | - | - | 2.0 | 1 | 2.0 | m | - |
| 3 | 신규 | 후타재 균열 | 0.2 | - | 0.6 | 1 | 0.6 | m | - |
| 4 | 신규 | 토사퇴적 | - | - | 2.0 | 1 | 2.0 | m | - |
| 5 | 신규 | 후타재 균열 | 0.2 | - | 0.5 | 3 | 1.5 | m | - |
| 6 | 신규 | 후타재 균열 | 0.2 | - | 0.5 | 2 | 1.0 | m | - |
