# 16. 도대천교

| 용역명 | 서부내륙고속도로 2025년 시설물 정기안전점검 용역(하반기) |
| 시설물명 | 도대천교 |

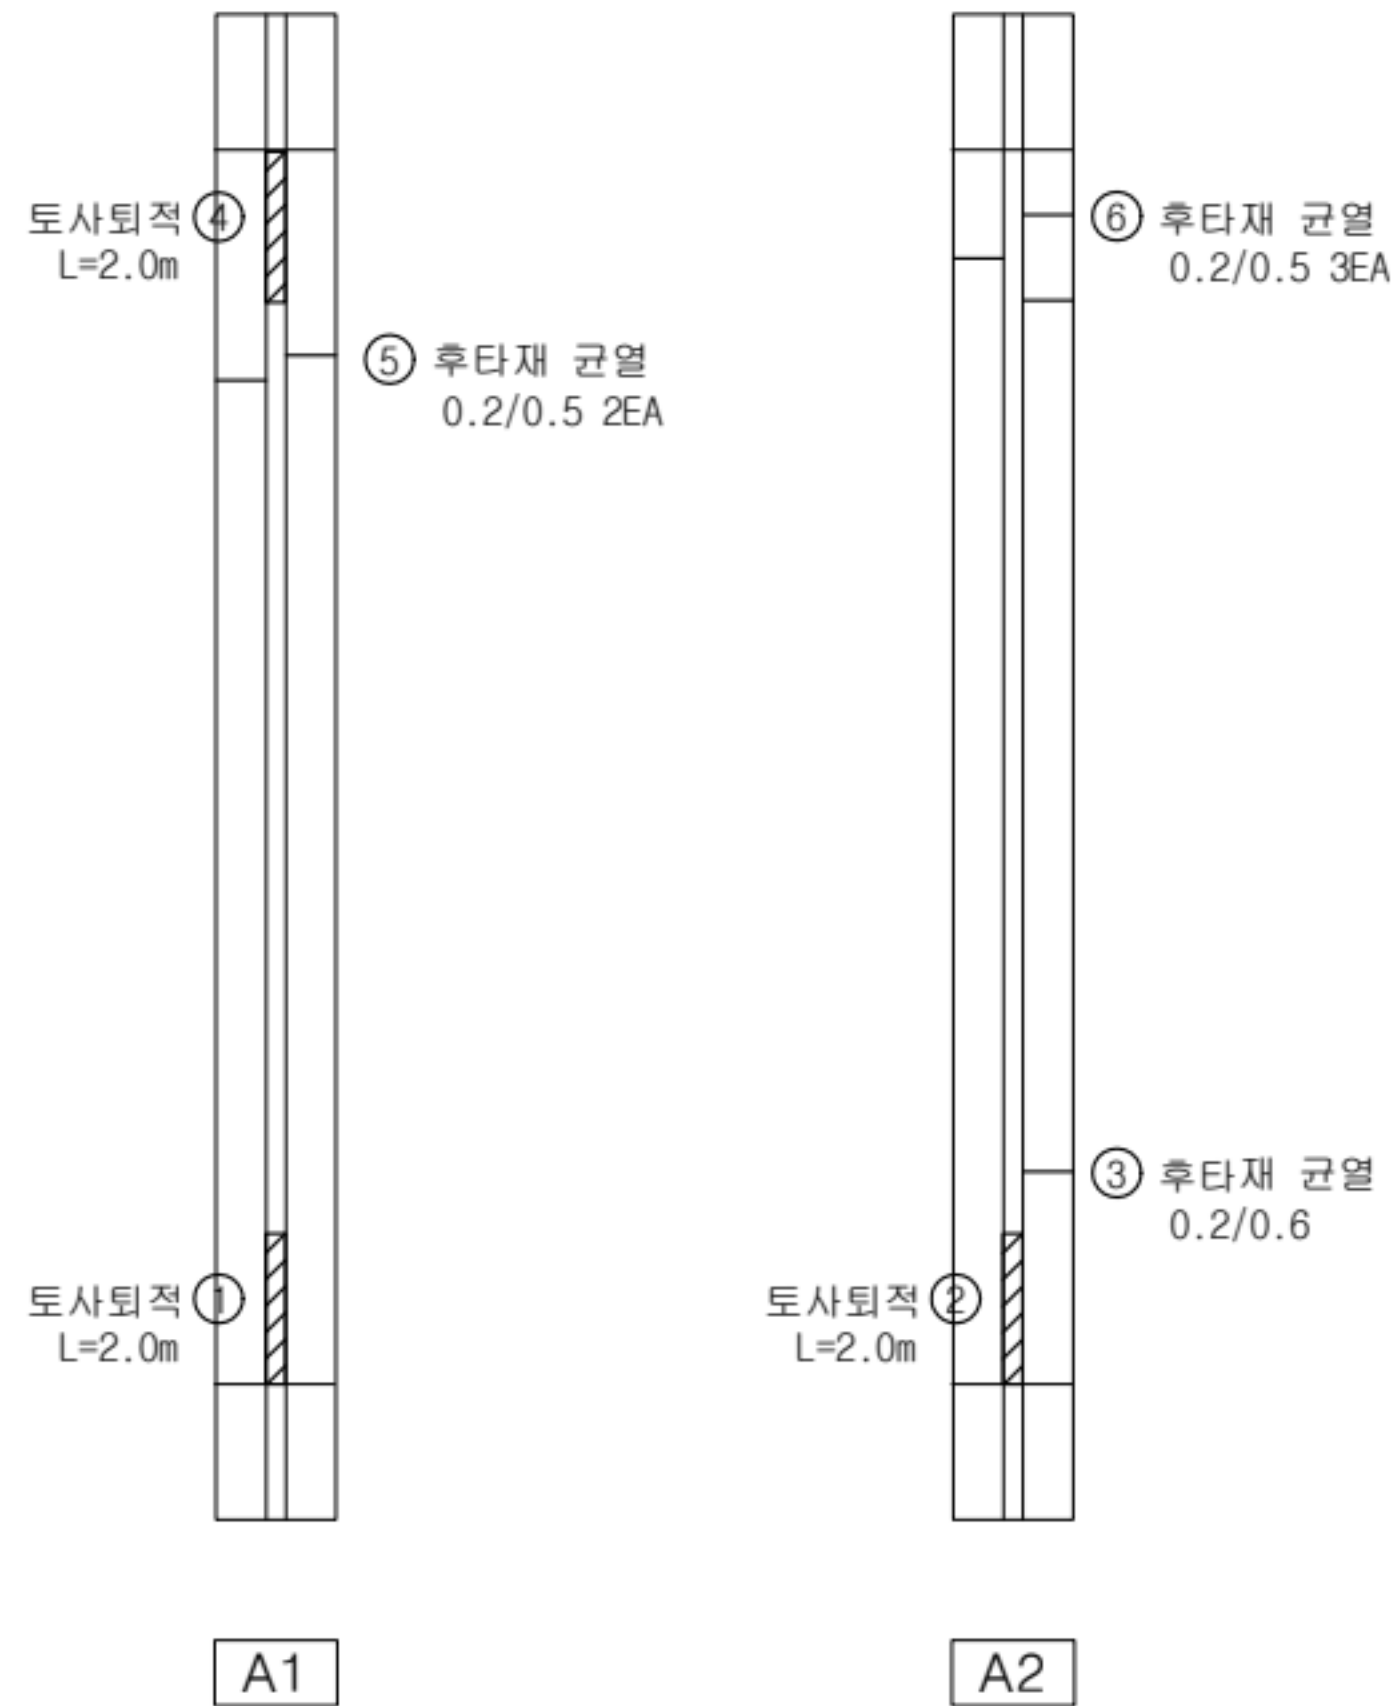
ID : 도대천교 신축이음부

| 번호 | 구분 | 결함내용 | 손상규모 | | | | | | 비고 |
|---|---|---|---|---|---|---|---|---|---|
| 1 | 신규 | 토사퇴적 | - | - | 2.0 | 1 | 2.0 | m | - |
| 2 | 신규 | 토사퇴적 | - | - | 2.0 | 1 | 2.0 | m | - |
| 3 | 신규 | 후타재 균열 | 0.2 | - | 0.6 | 1 | 0.6 | m | - |
| 4 | 신규 | 토사퇴적 | - | - | 2.0 | 1 | 2.0 | m | - |
| 5 | 신규 | 후타재 균열 | 0.2 | - | 0.5 | 3 | 1.5 | m | - |
| 6 | 신규 | 후타재 균열 | 0.2 | - | 0.5 | 2 | 1.0 | m | - |

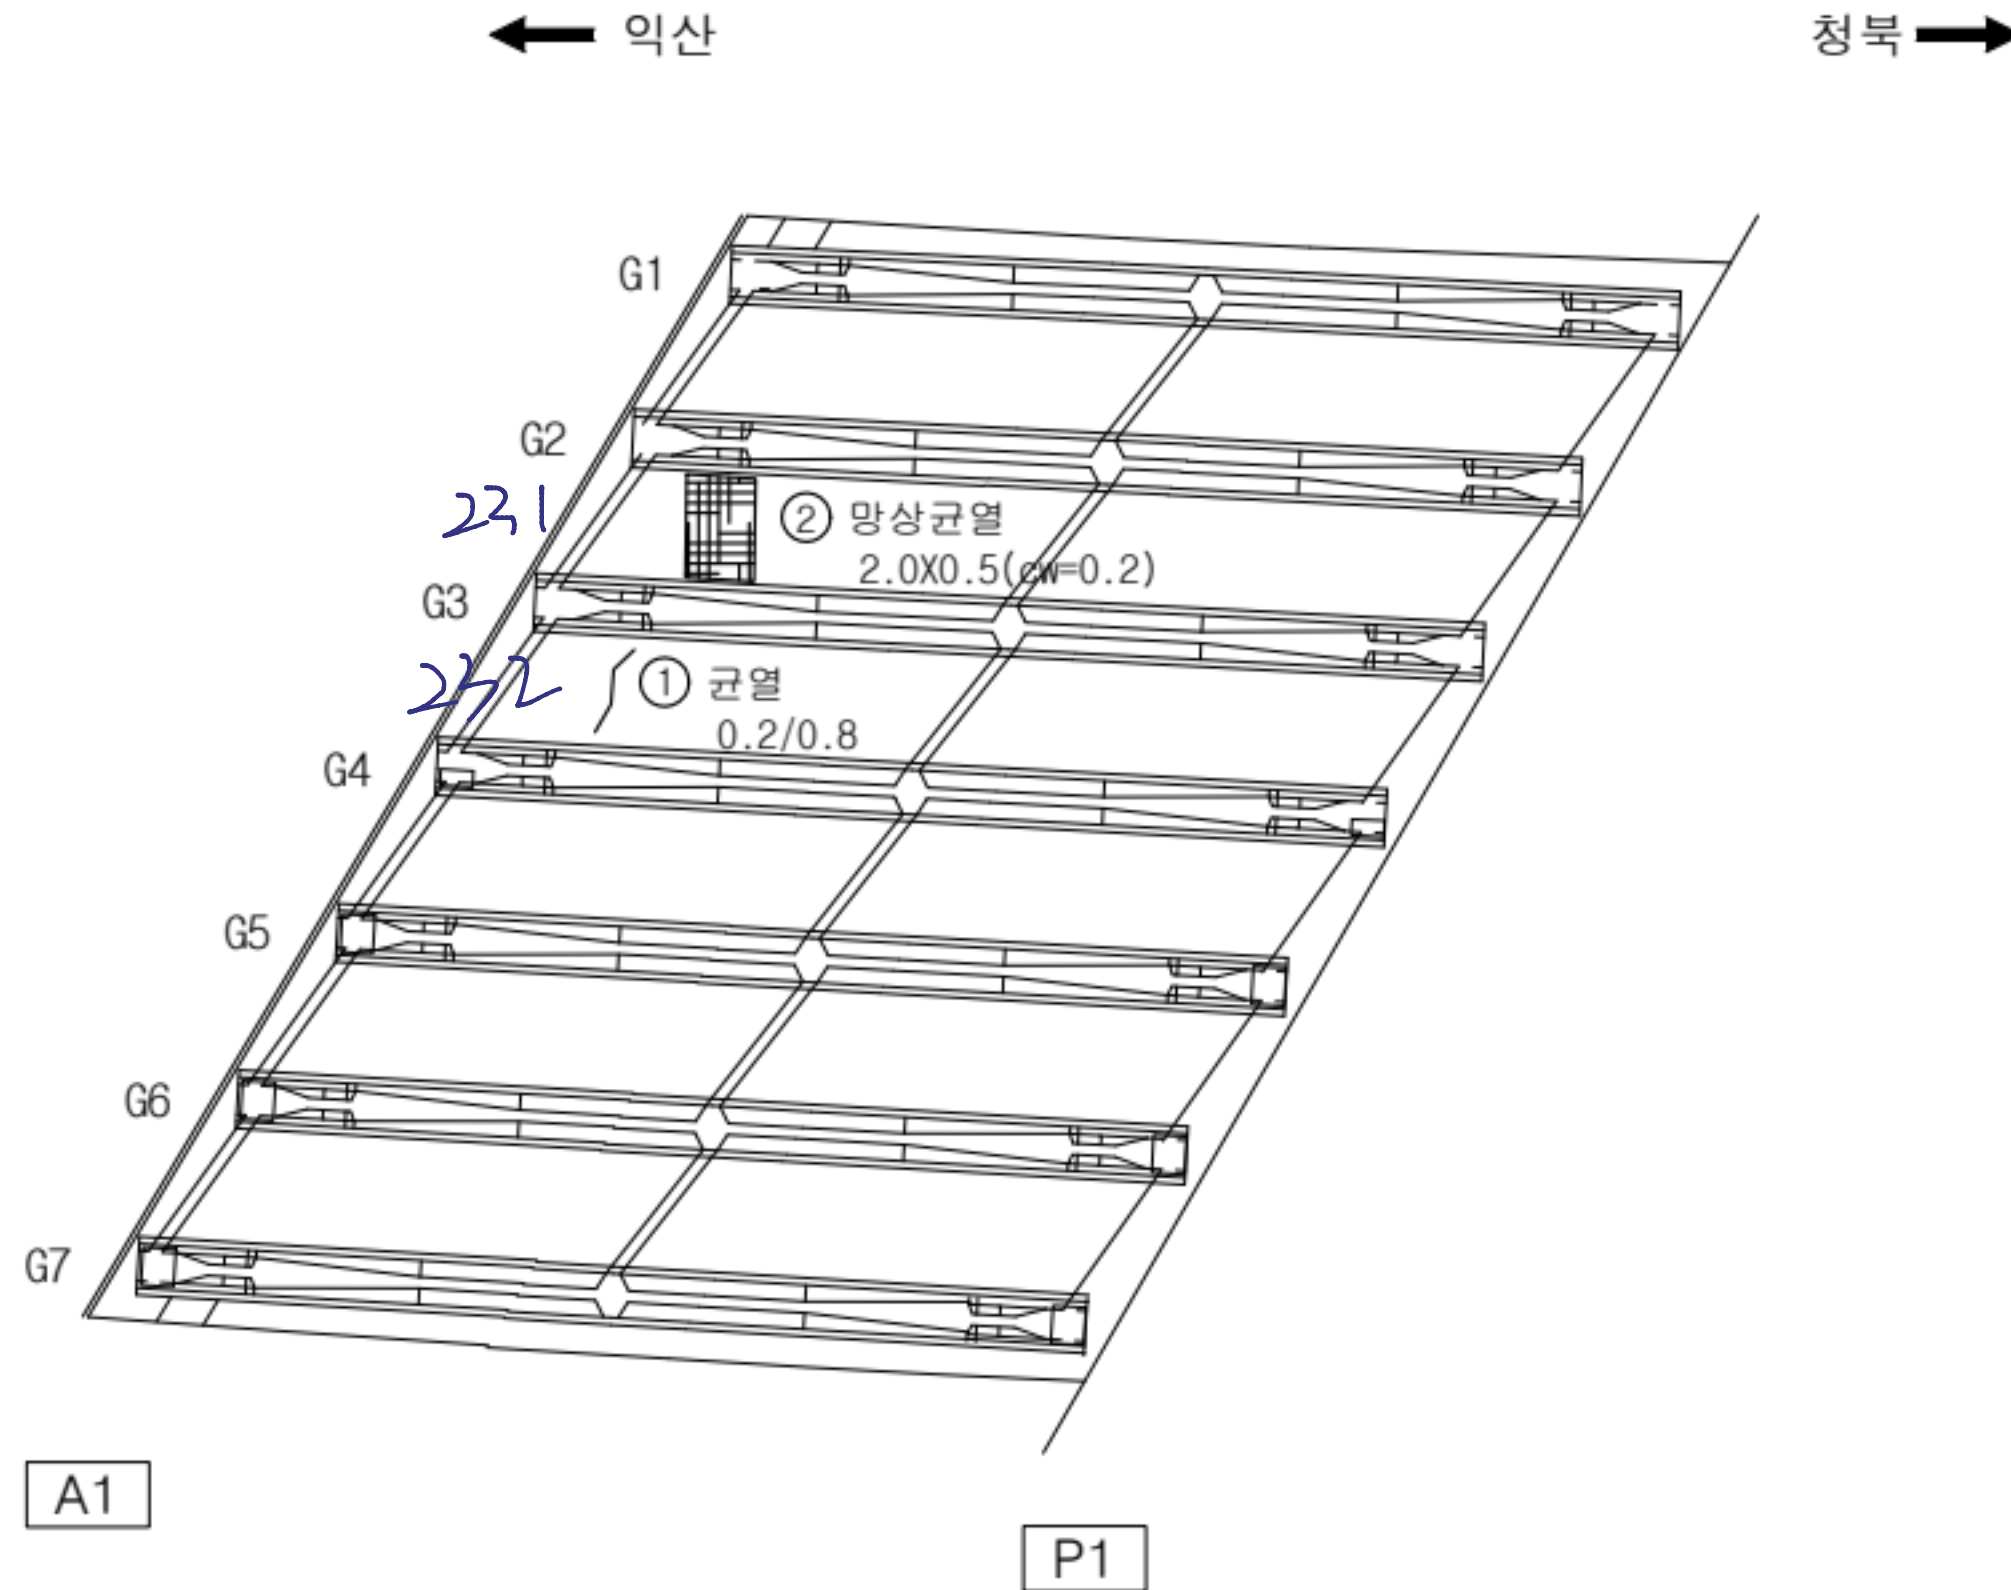
ID : 도대천교 바닥판 하면(S1)

| 번호 | 구분 | 결함 내용 | 손상규모 | | | | | | 비고 |
|---|---|---|---|---|---|---|---|---|---|
| 1 | 신규 | 균열 | 0.2 | - | 0.8 | 1 | 0.8 | m | - |
| 2 | 신규 | 망상균열 | 0.2 | 2.0 | 0.5 | 1 | 1.0 | m' | - |

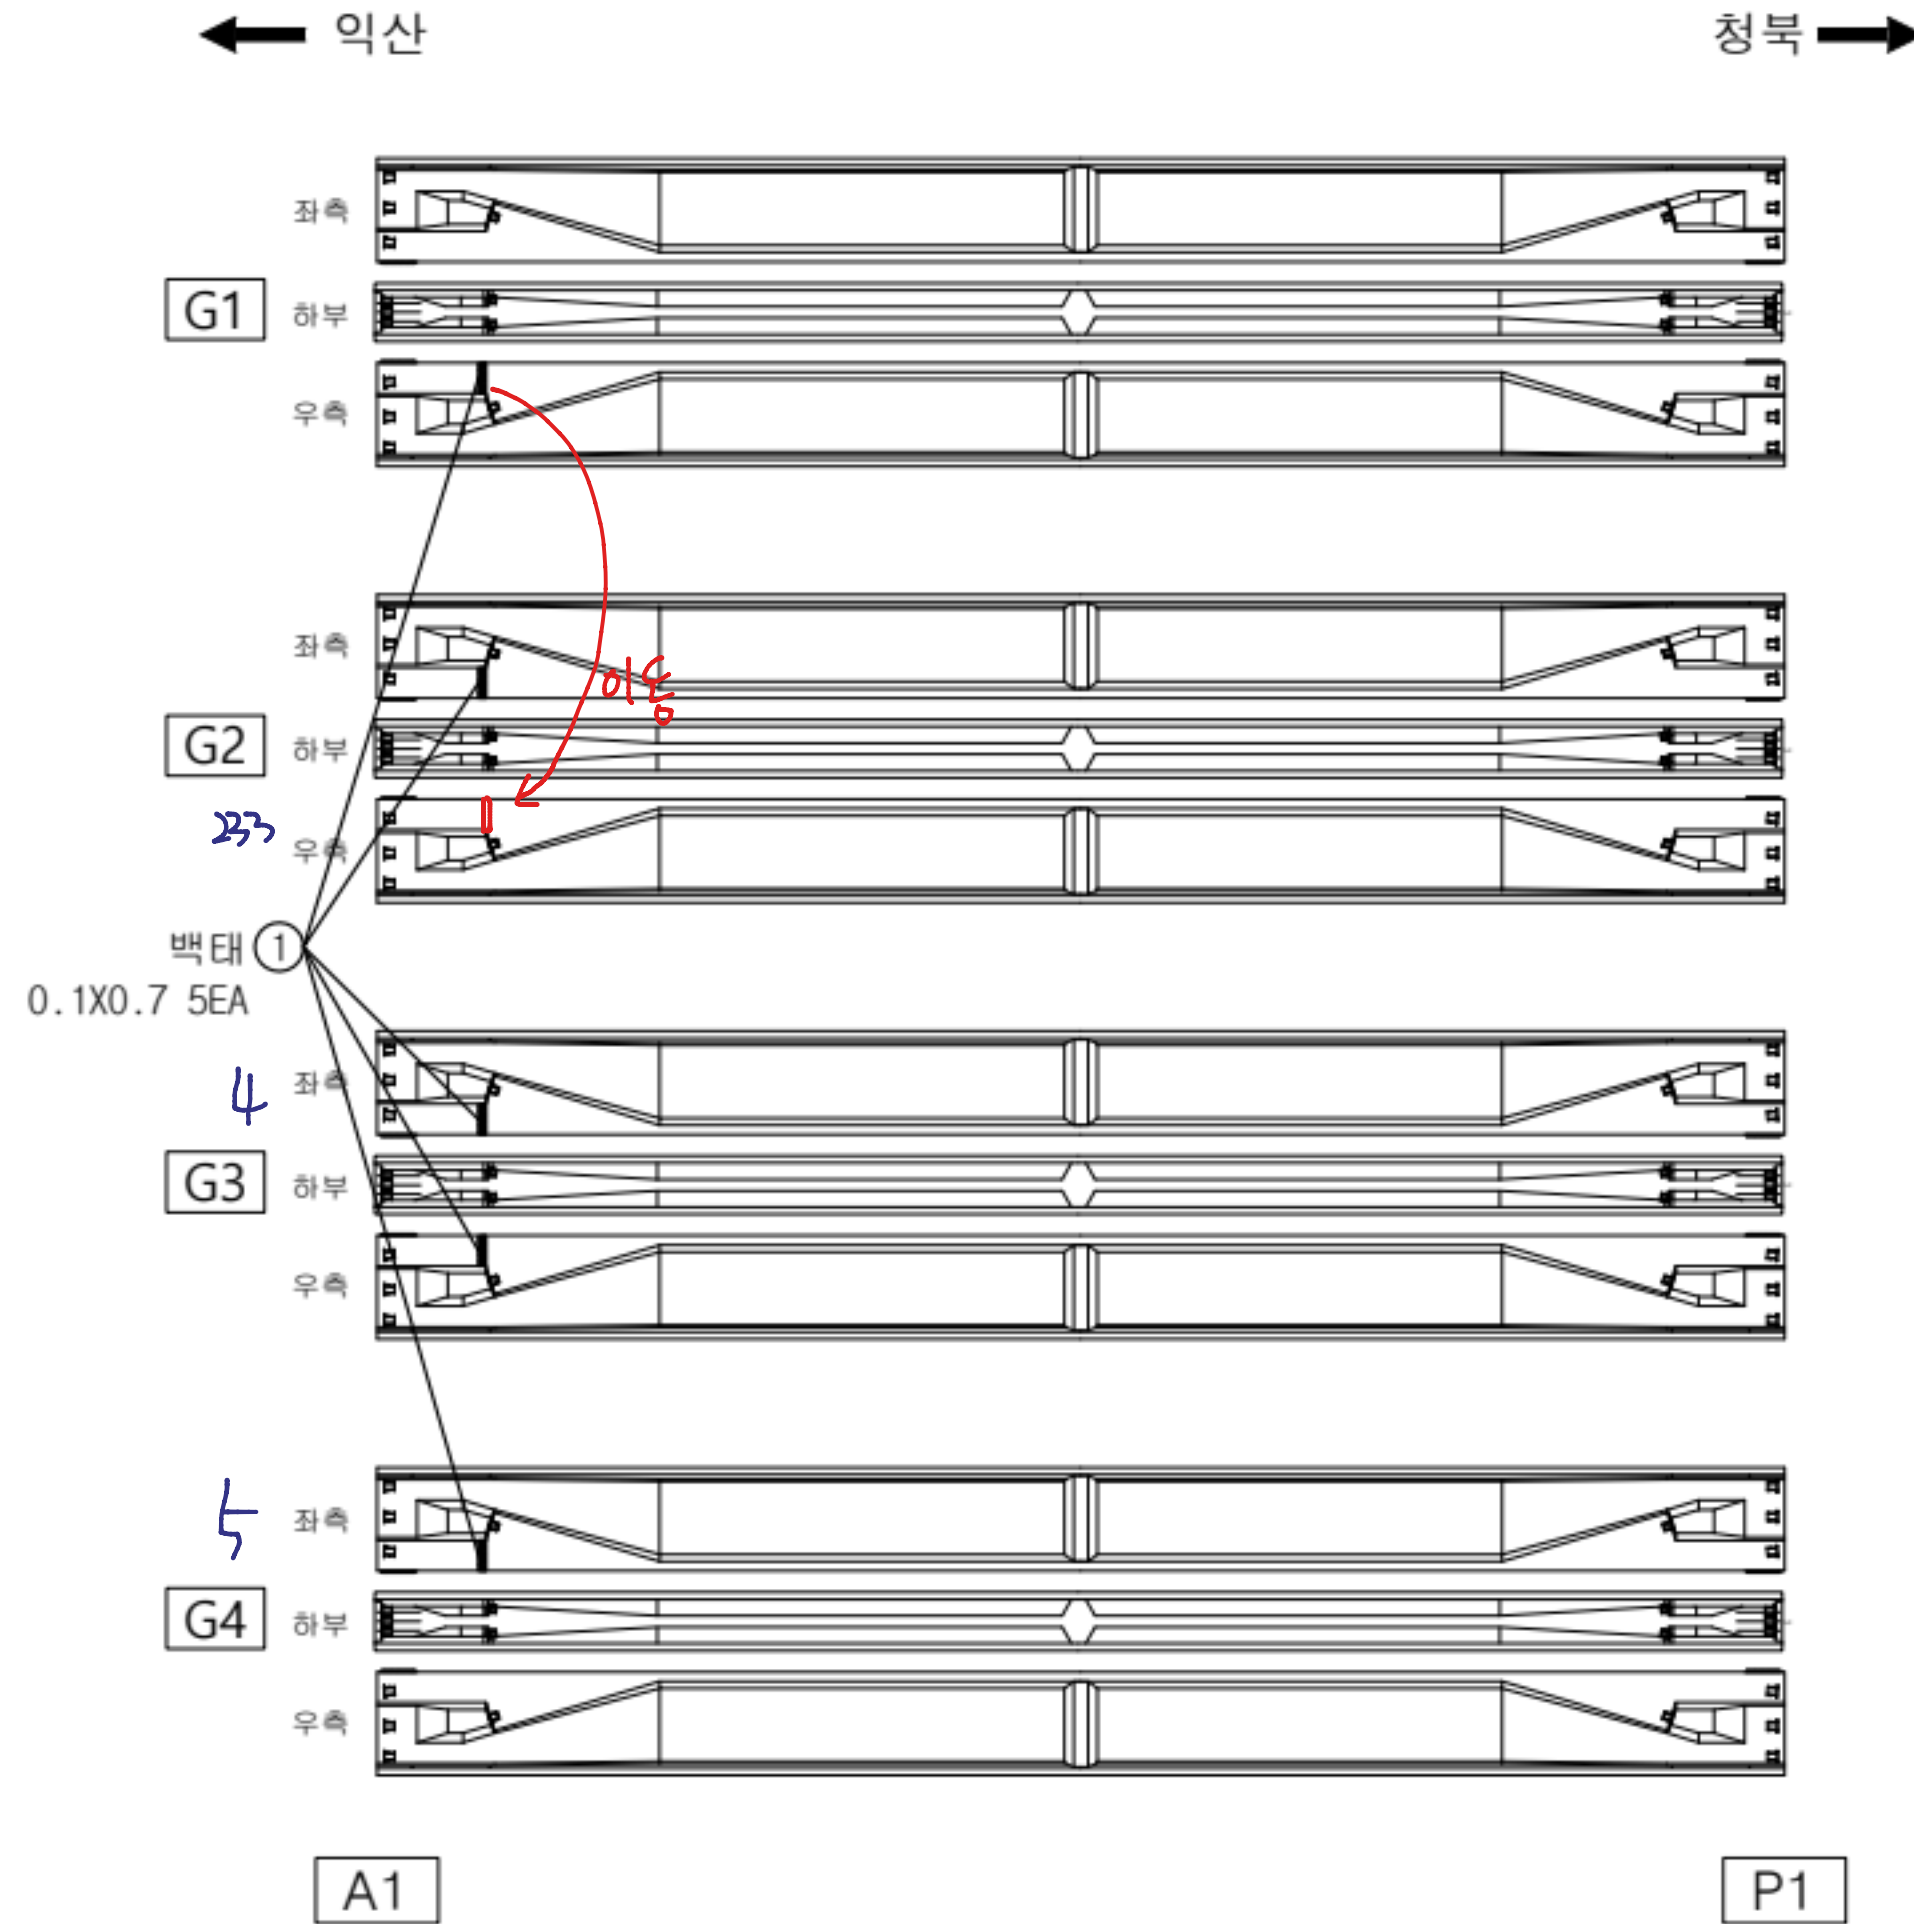
ID : 도대천교 거더(G1~G4)

| 번호 | 구분 | 결함 내용 | 손상규모 | | | | | | 비고 |
|---|---|---|---|---|---|---|---|---|---|
| 1 | 신규 | 백태 | - | 0.1 | 0.7 | 5 | 0.35 | m² | - |

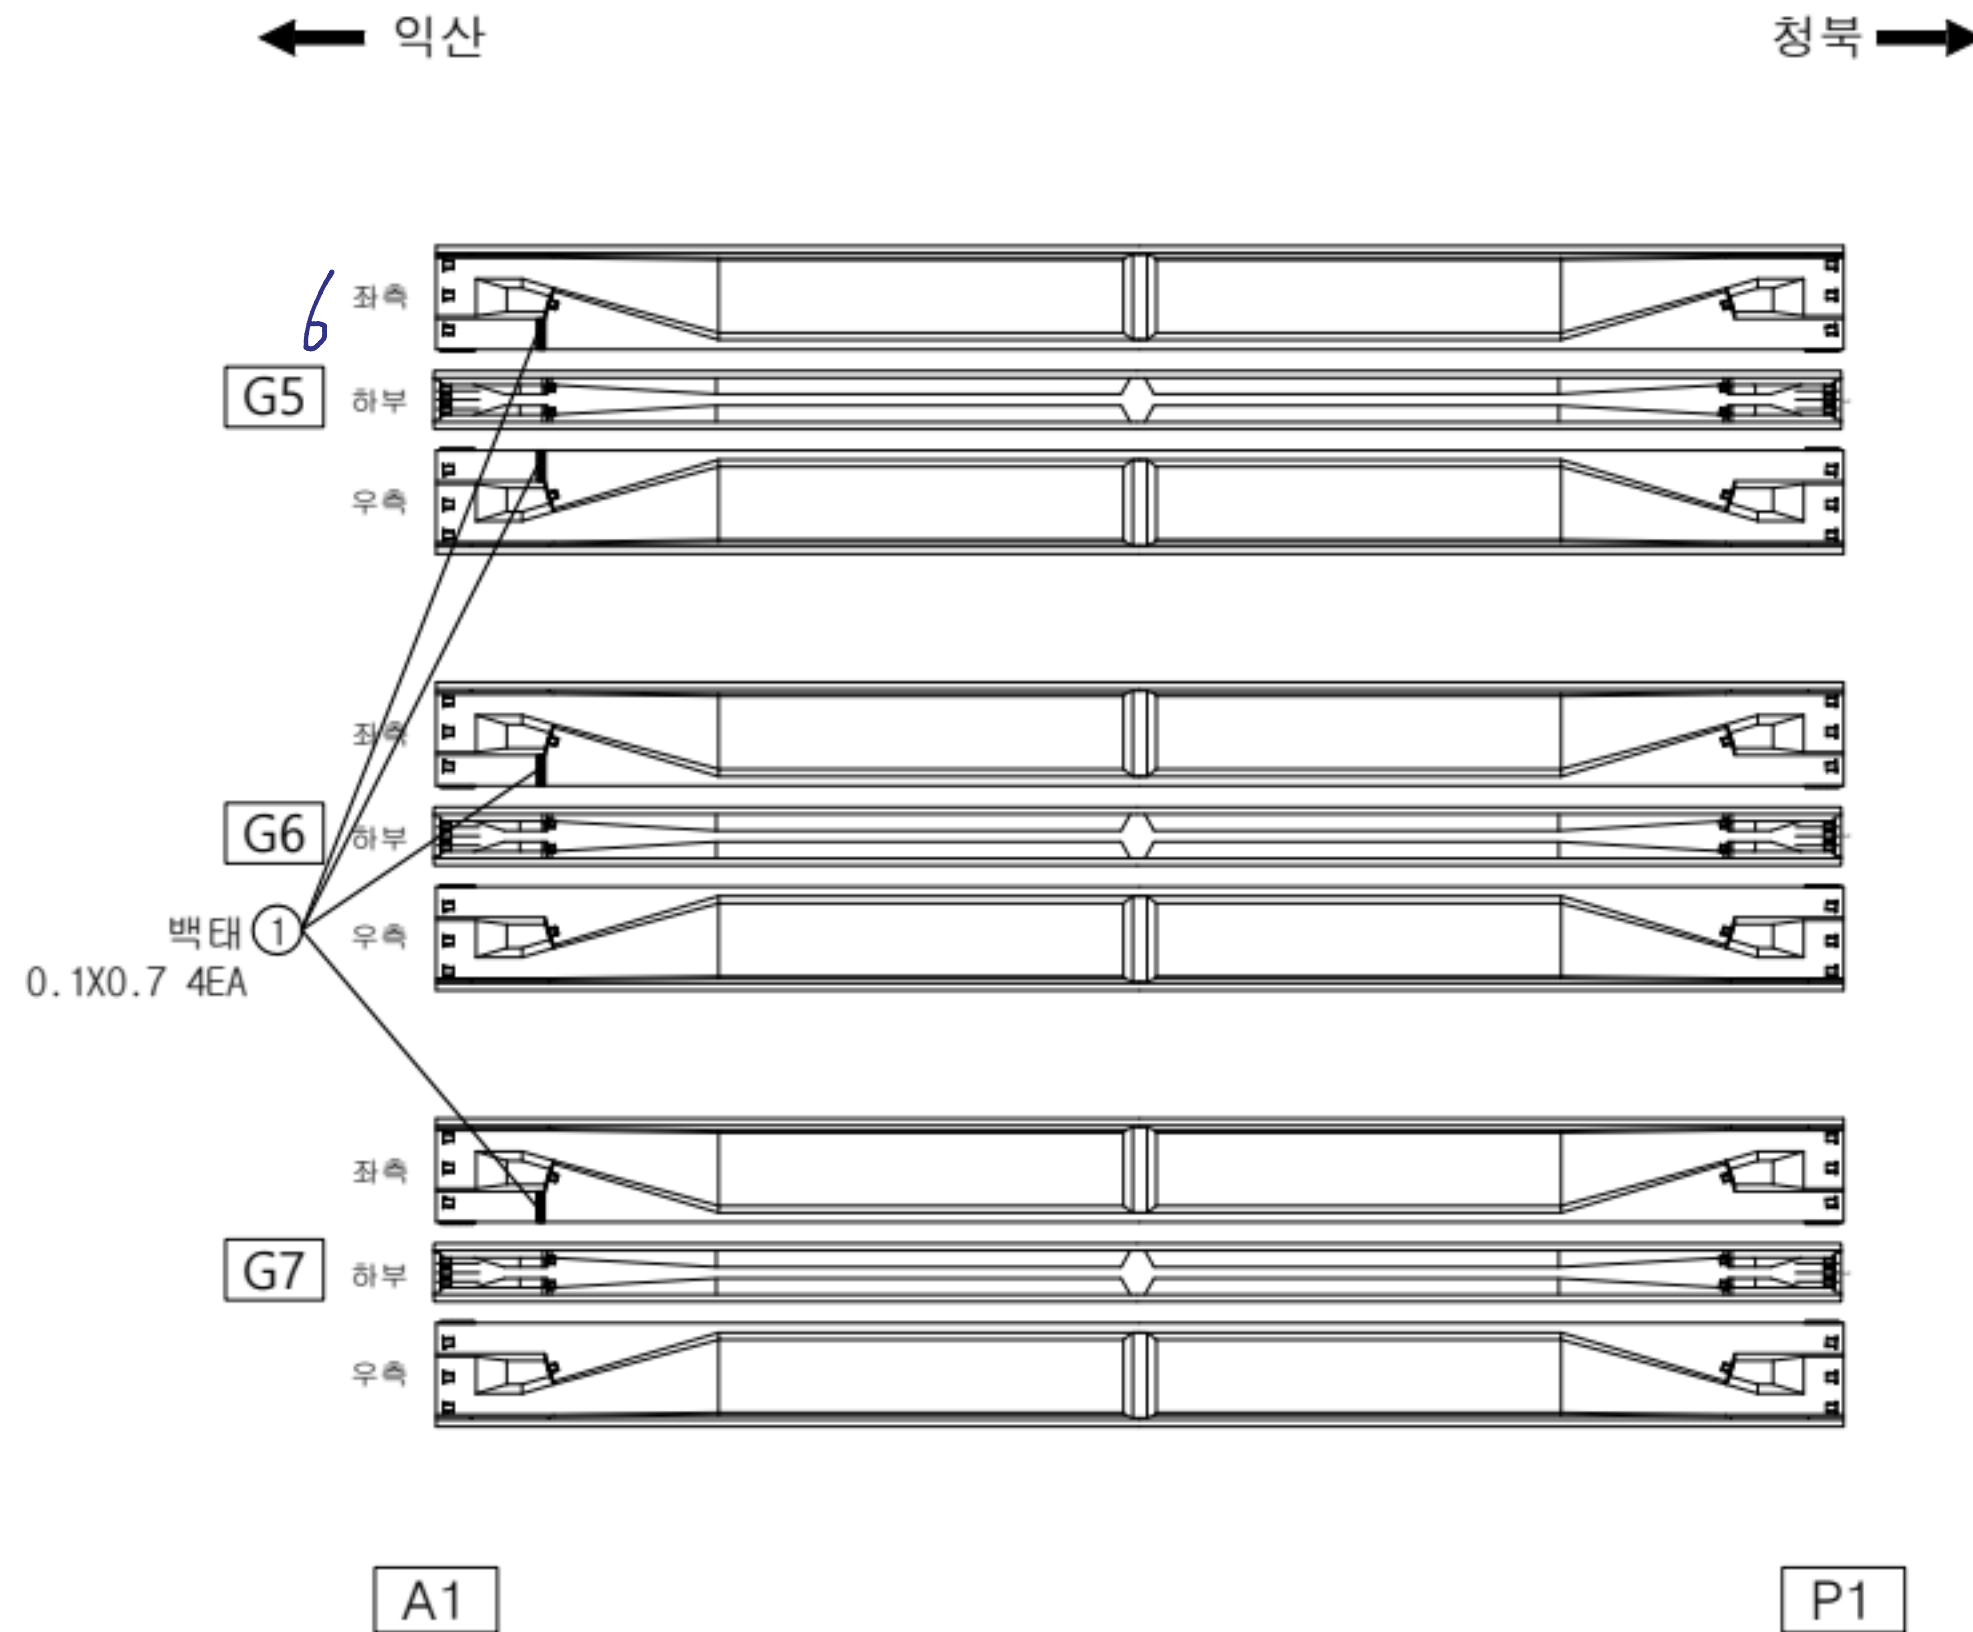
ID : 도대천교 거더(G5~G7)

| 번호 | 구분 | 결함 내용 | 손상규모 | | | | | | 비고 |
|---|---|---|---|---|---|---|---|---|---|
| 1 | 신규 | 백태 | - | 0.1 | 0.7 | 4 | 0.28 | m² | - |

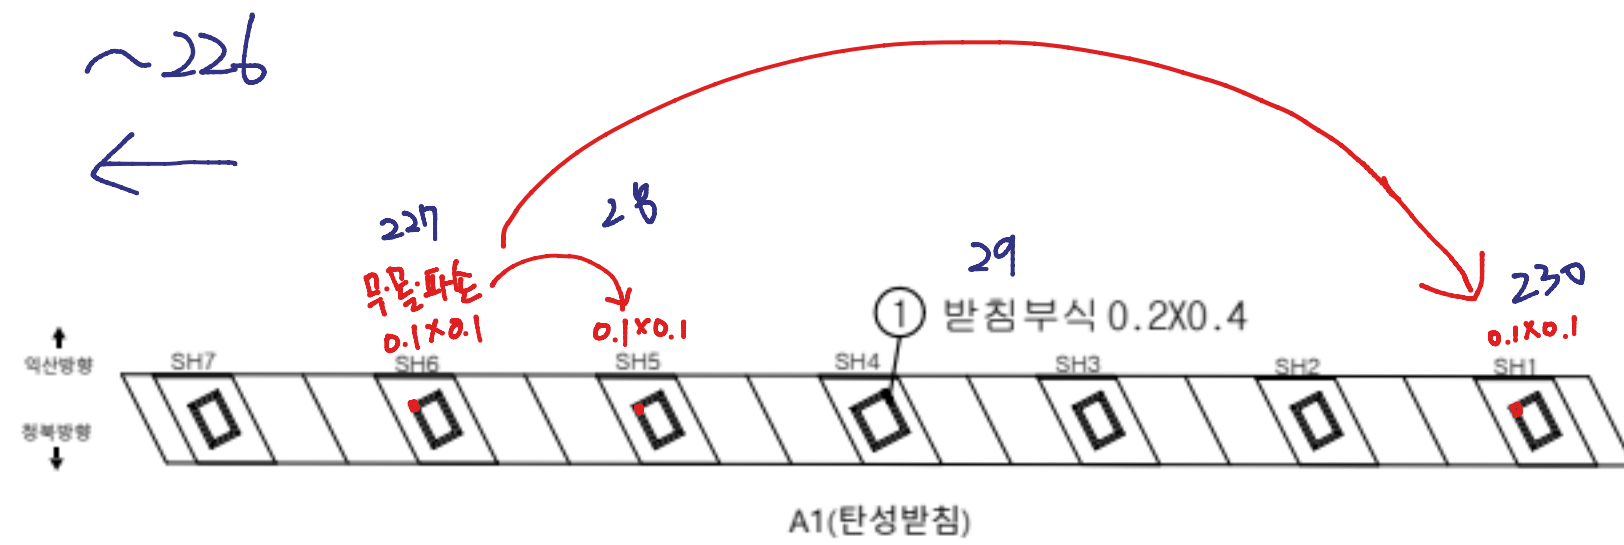
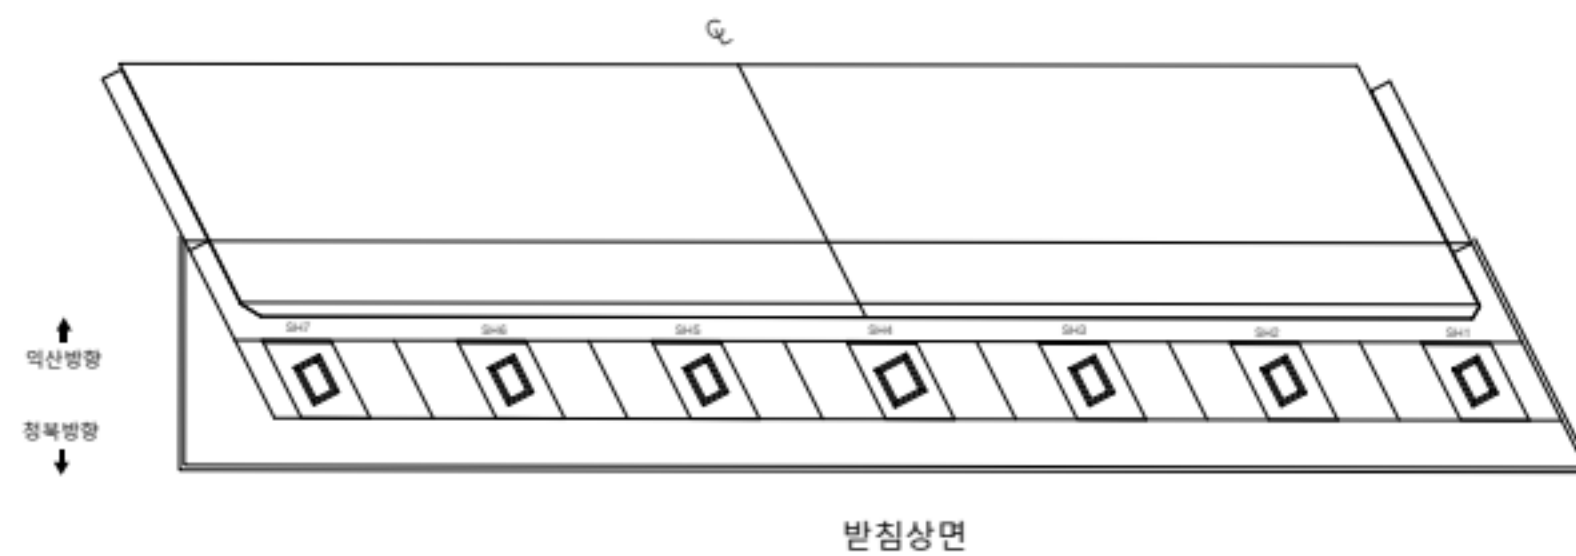
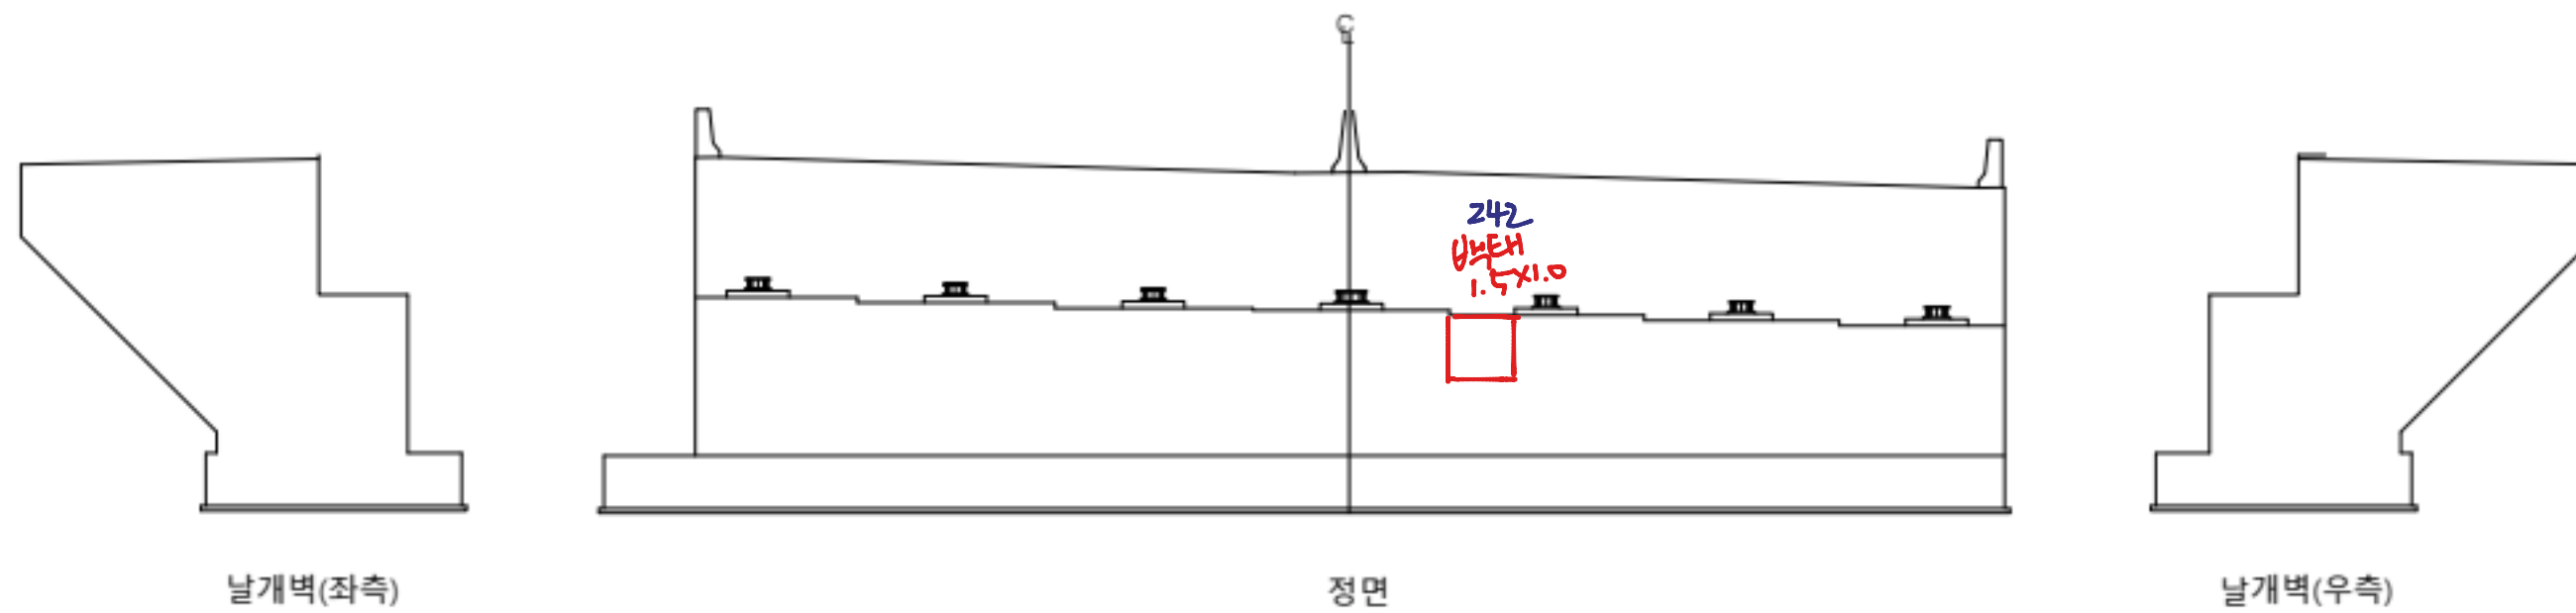
ID : 도대천교 교대(A1)

| 번호 | 구분 | 결함 내용 | 손상규모 | | | | | | 비고 |
|---|---|---|---|---|---|---|---|---|---|
| 1 | 신규 | 받침부식 | - | 0.2 | 0.4 | 1 | 0.08 | m³ | - |

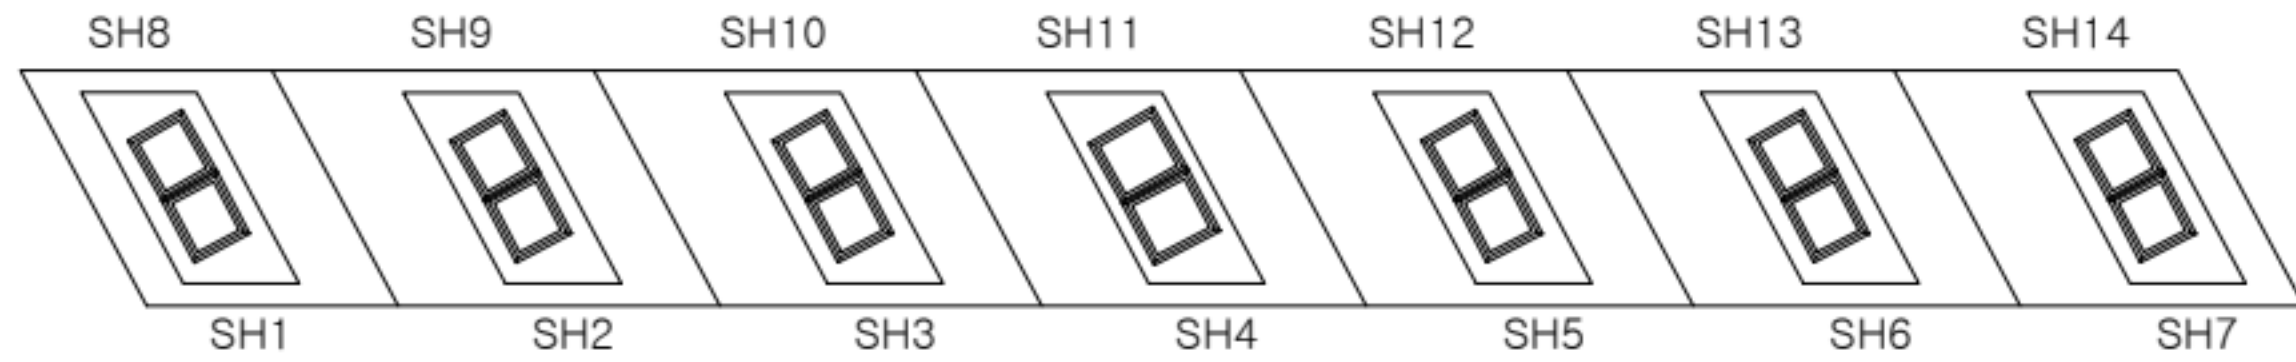
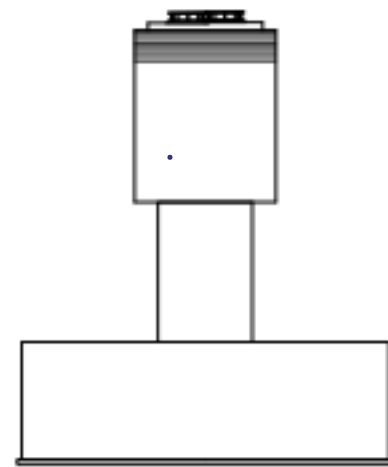
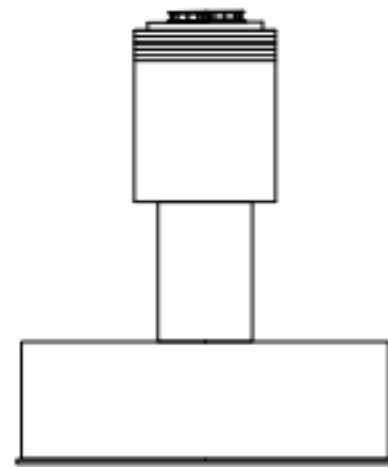
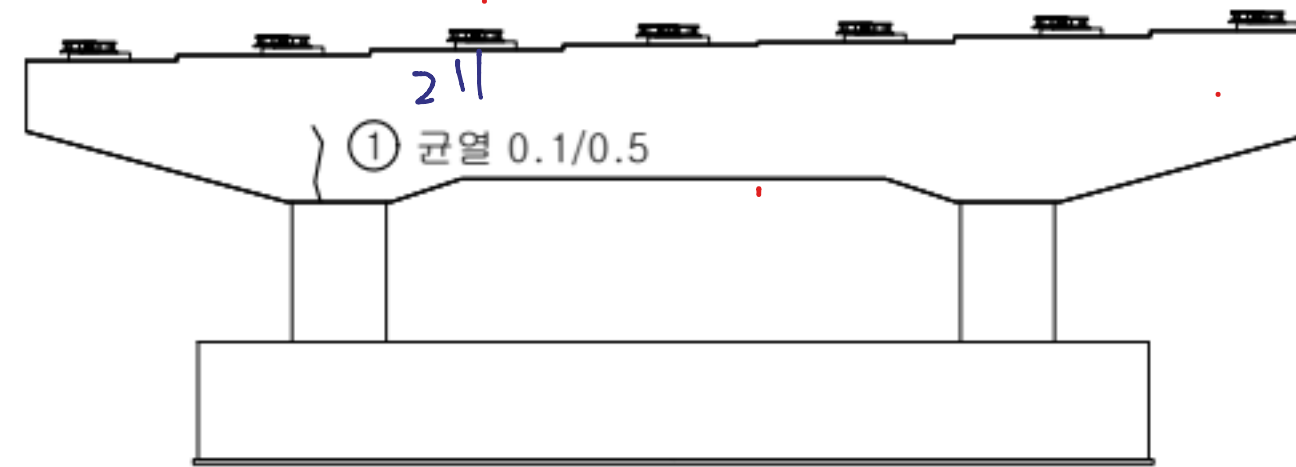
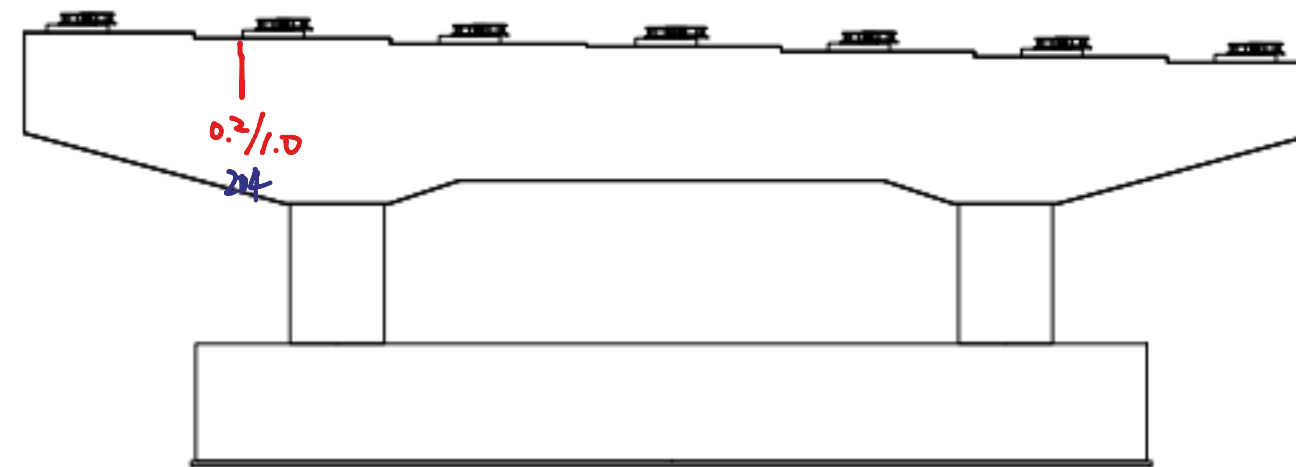
| 번호 | 구분 | 결함 내용 | 손상규모 | | | | | | 비고 |
|---|---|---|---|---|---|---|---|---|---|
| 1 | 신규 | 균열 | 0.1 | - | 0.5 | 1 | 0.5 | m | - |
