# 17. 도흥2천교

| 용역명 | 서부내륙고속도로 2025년 시설물 정기안전점검 용역(하반기) |
| 시설물명 | 도흥2천교 |

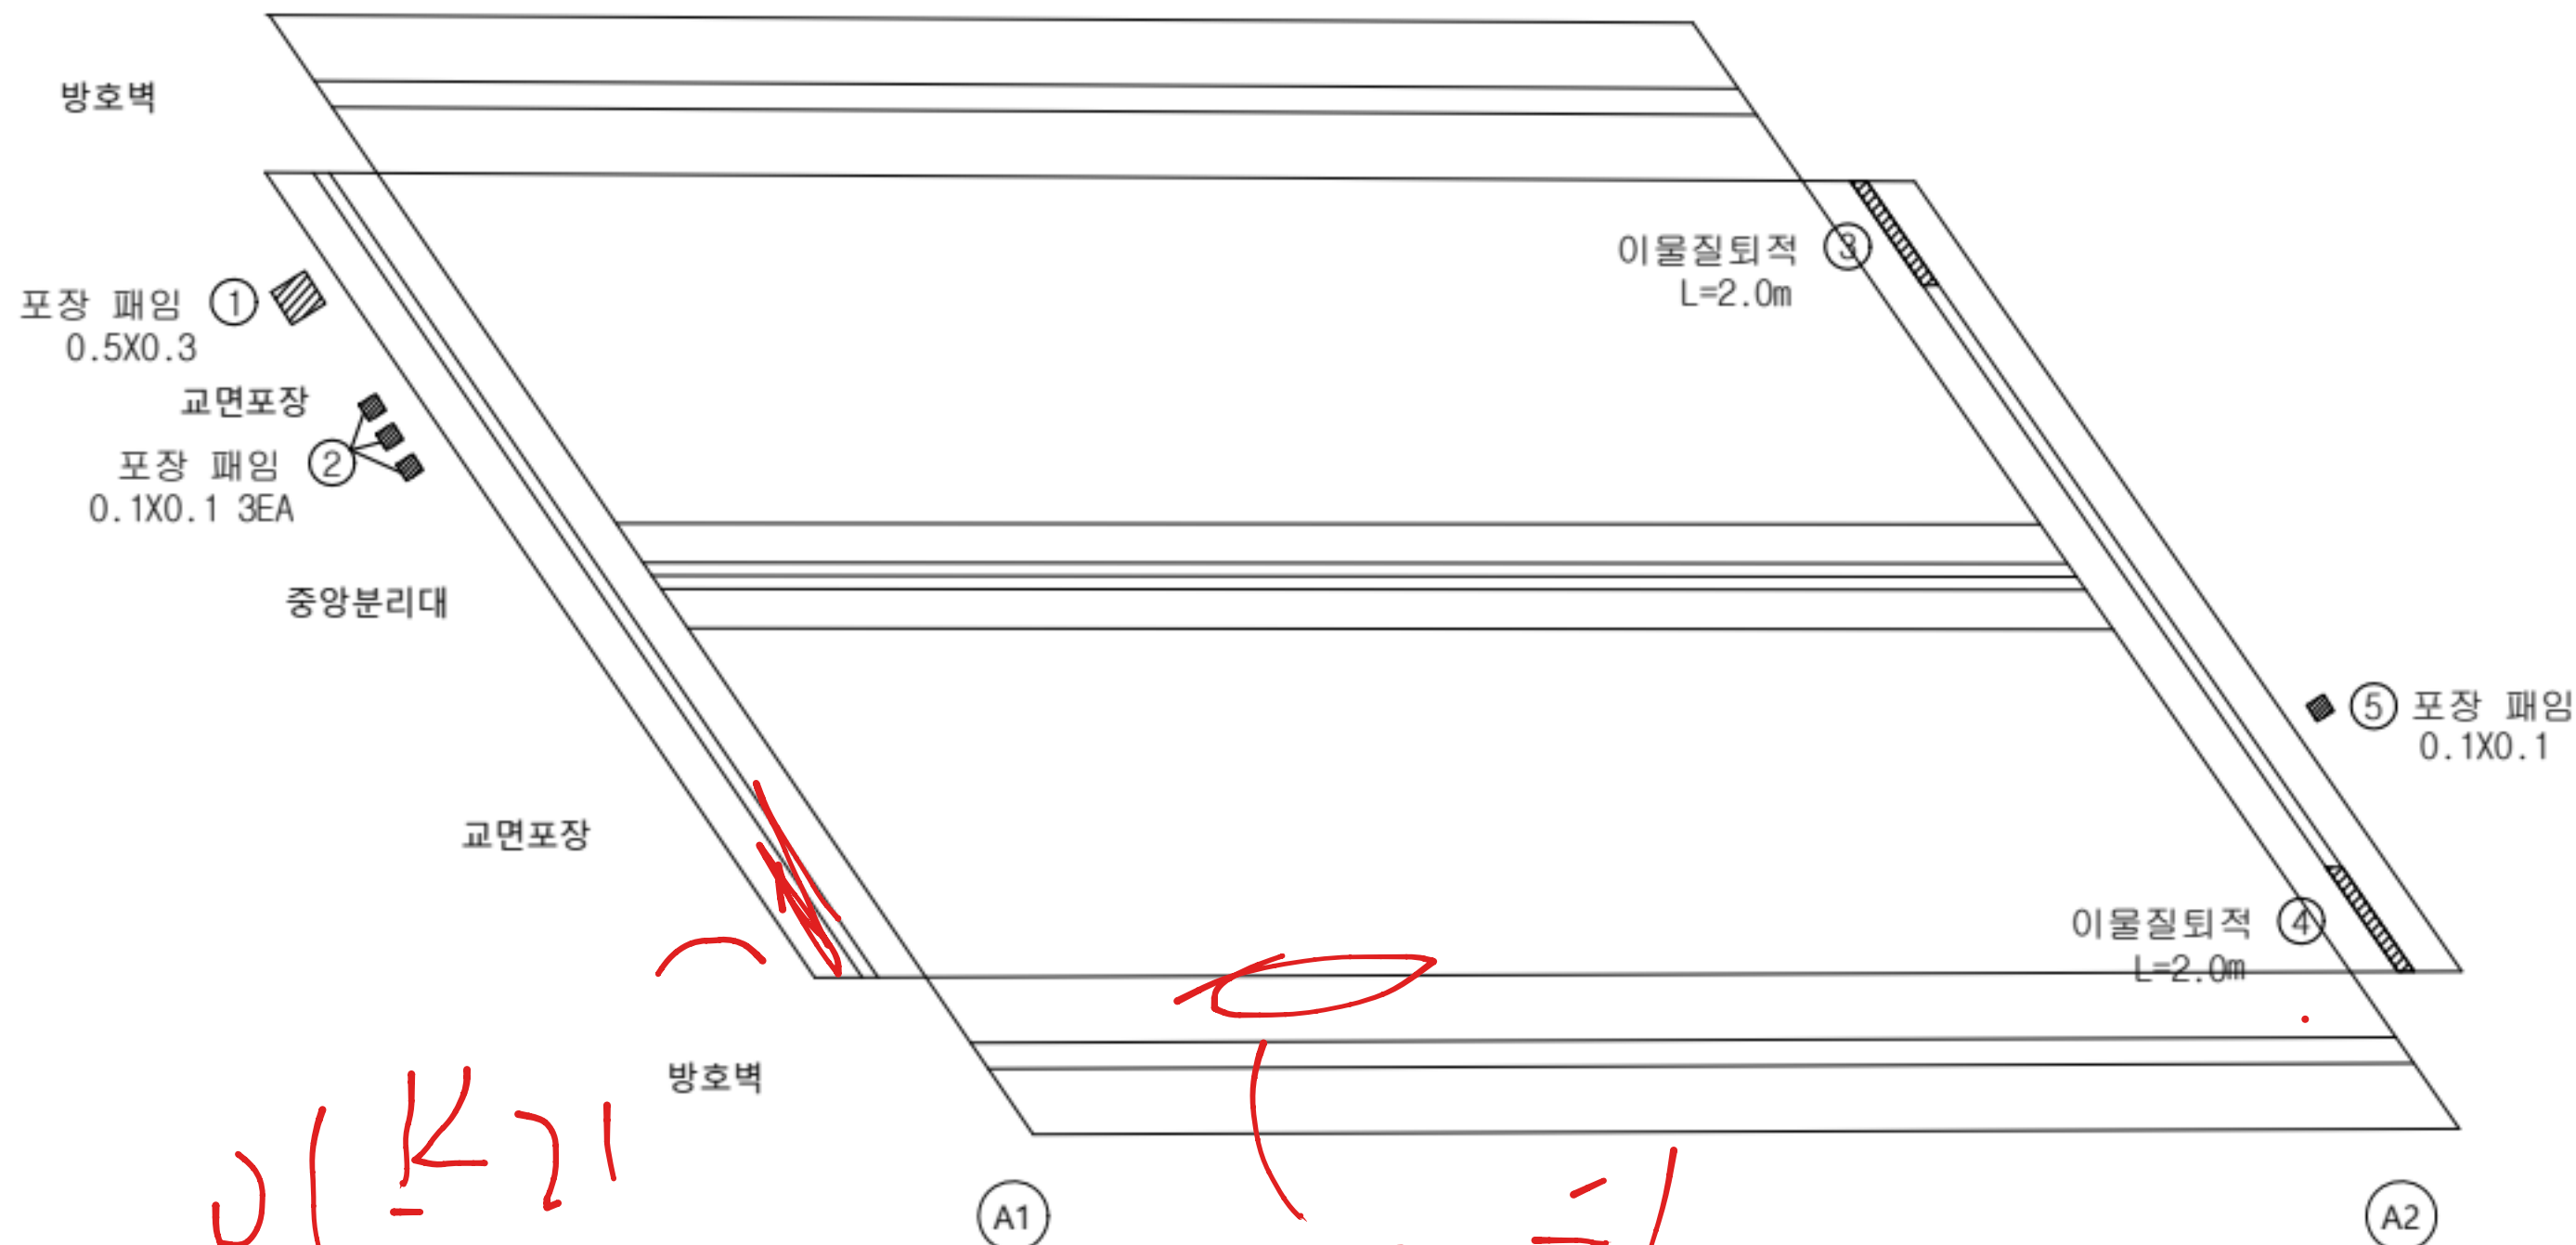
ID : 도흥2천교 바닥판 상면(S1)

| 번호 | 구분 | 결함내용 | 손상규모 | | | | | | 비고 |
|---|---|---|---|---|---|---|---|---|---|
| 1 | 신규 | 포장 패임 | - | 0.5 | 0.3 | 1 | 0.15 | m' | - |
| 2 | 신규 | 포장 패임 | - | 0.1 | 0.1 | 3 | 0.03 | m' | - |
| 3 | 신규 | 토사퇴적 | - | - | 2.0 | 1 | 2.0 | m | - |
| 4 | 신규 | 토사퇴적 | - | - | 2.0 | 1 | 2.0 | m | - |
| 5 | 신규 | 포장 패임 | - | 0.1 | 0.1 | 1 | 0.01 | m' | - |

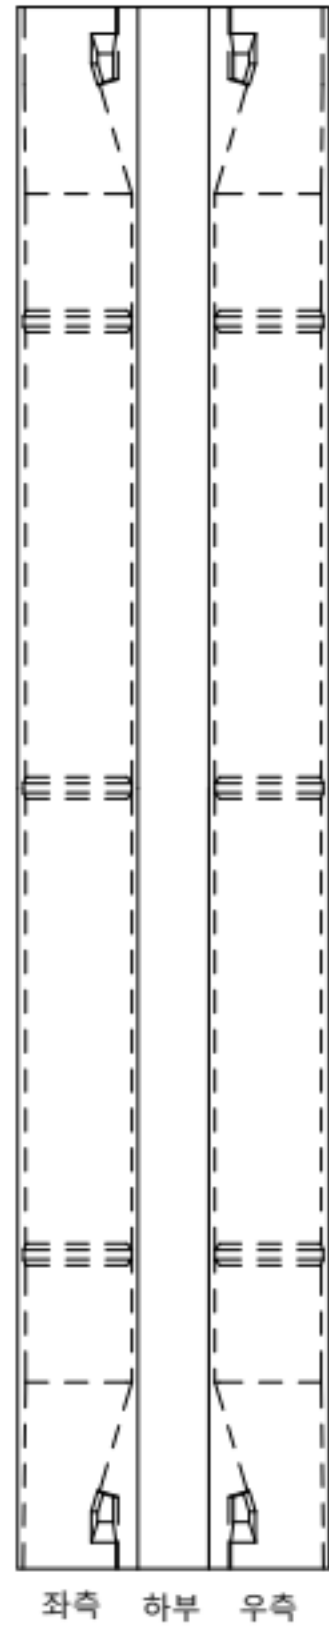
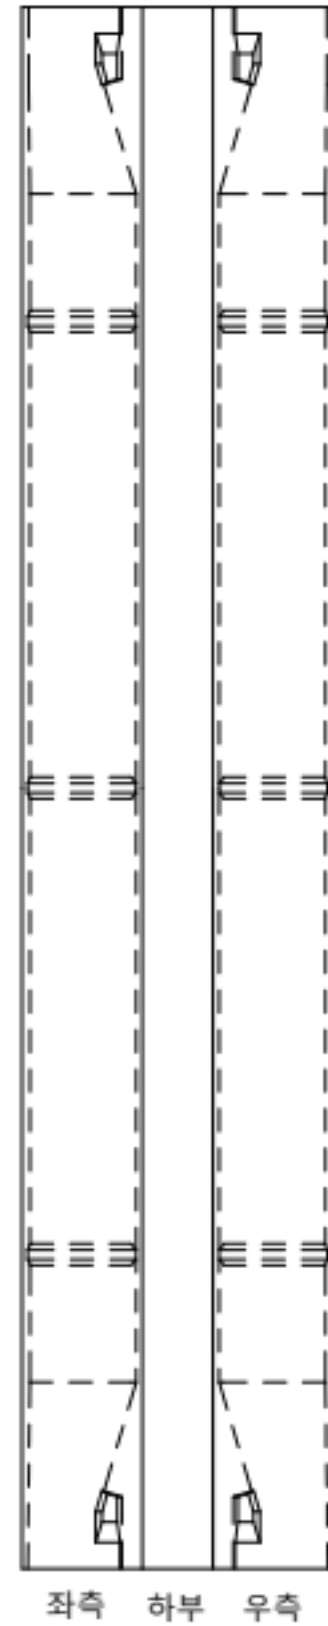
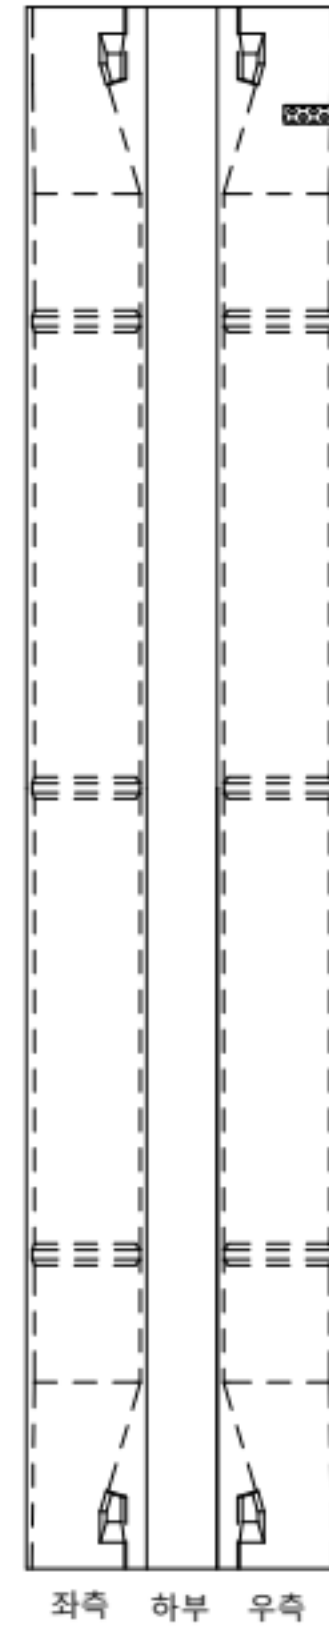
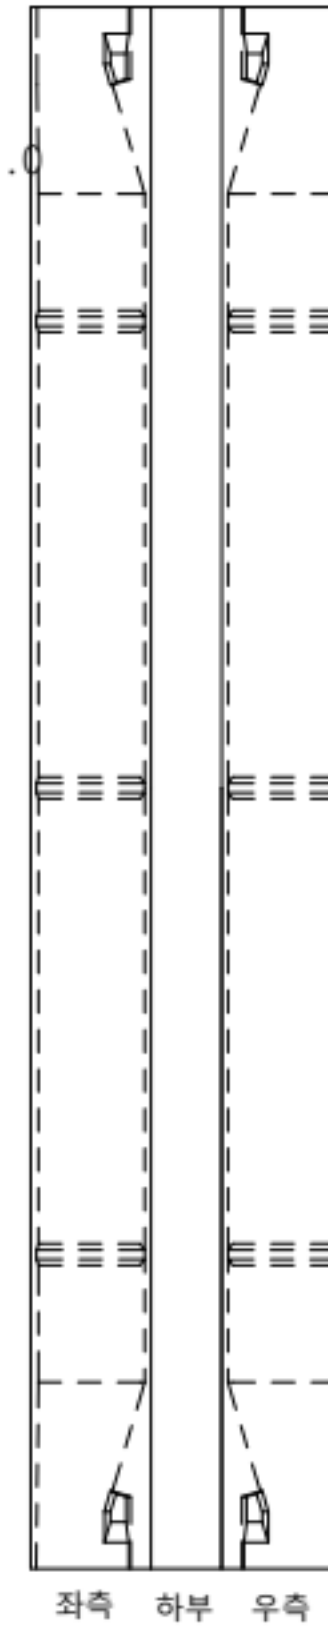
ID : 도흥2천교 거더(G1~G4)

| 번호 | 구분 | 결함 내용 | 손상규모 | | | | | | 비고 |
|---|---|---|---|---|---|---|---|---|---|
| 1 | 신규 | 백태 | - | 0.1 | 1.0 | 1 | 0.1 | m² | - |

① 백태  
0.1X1.0

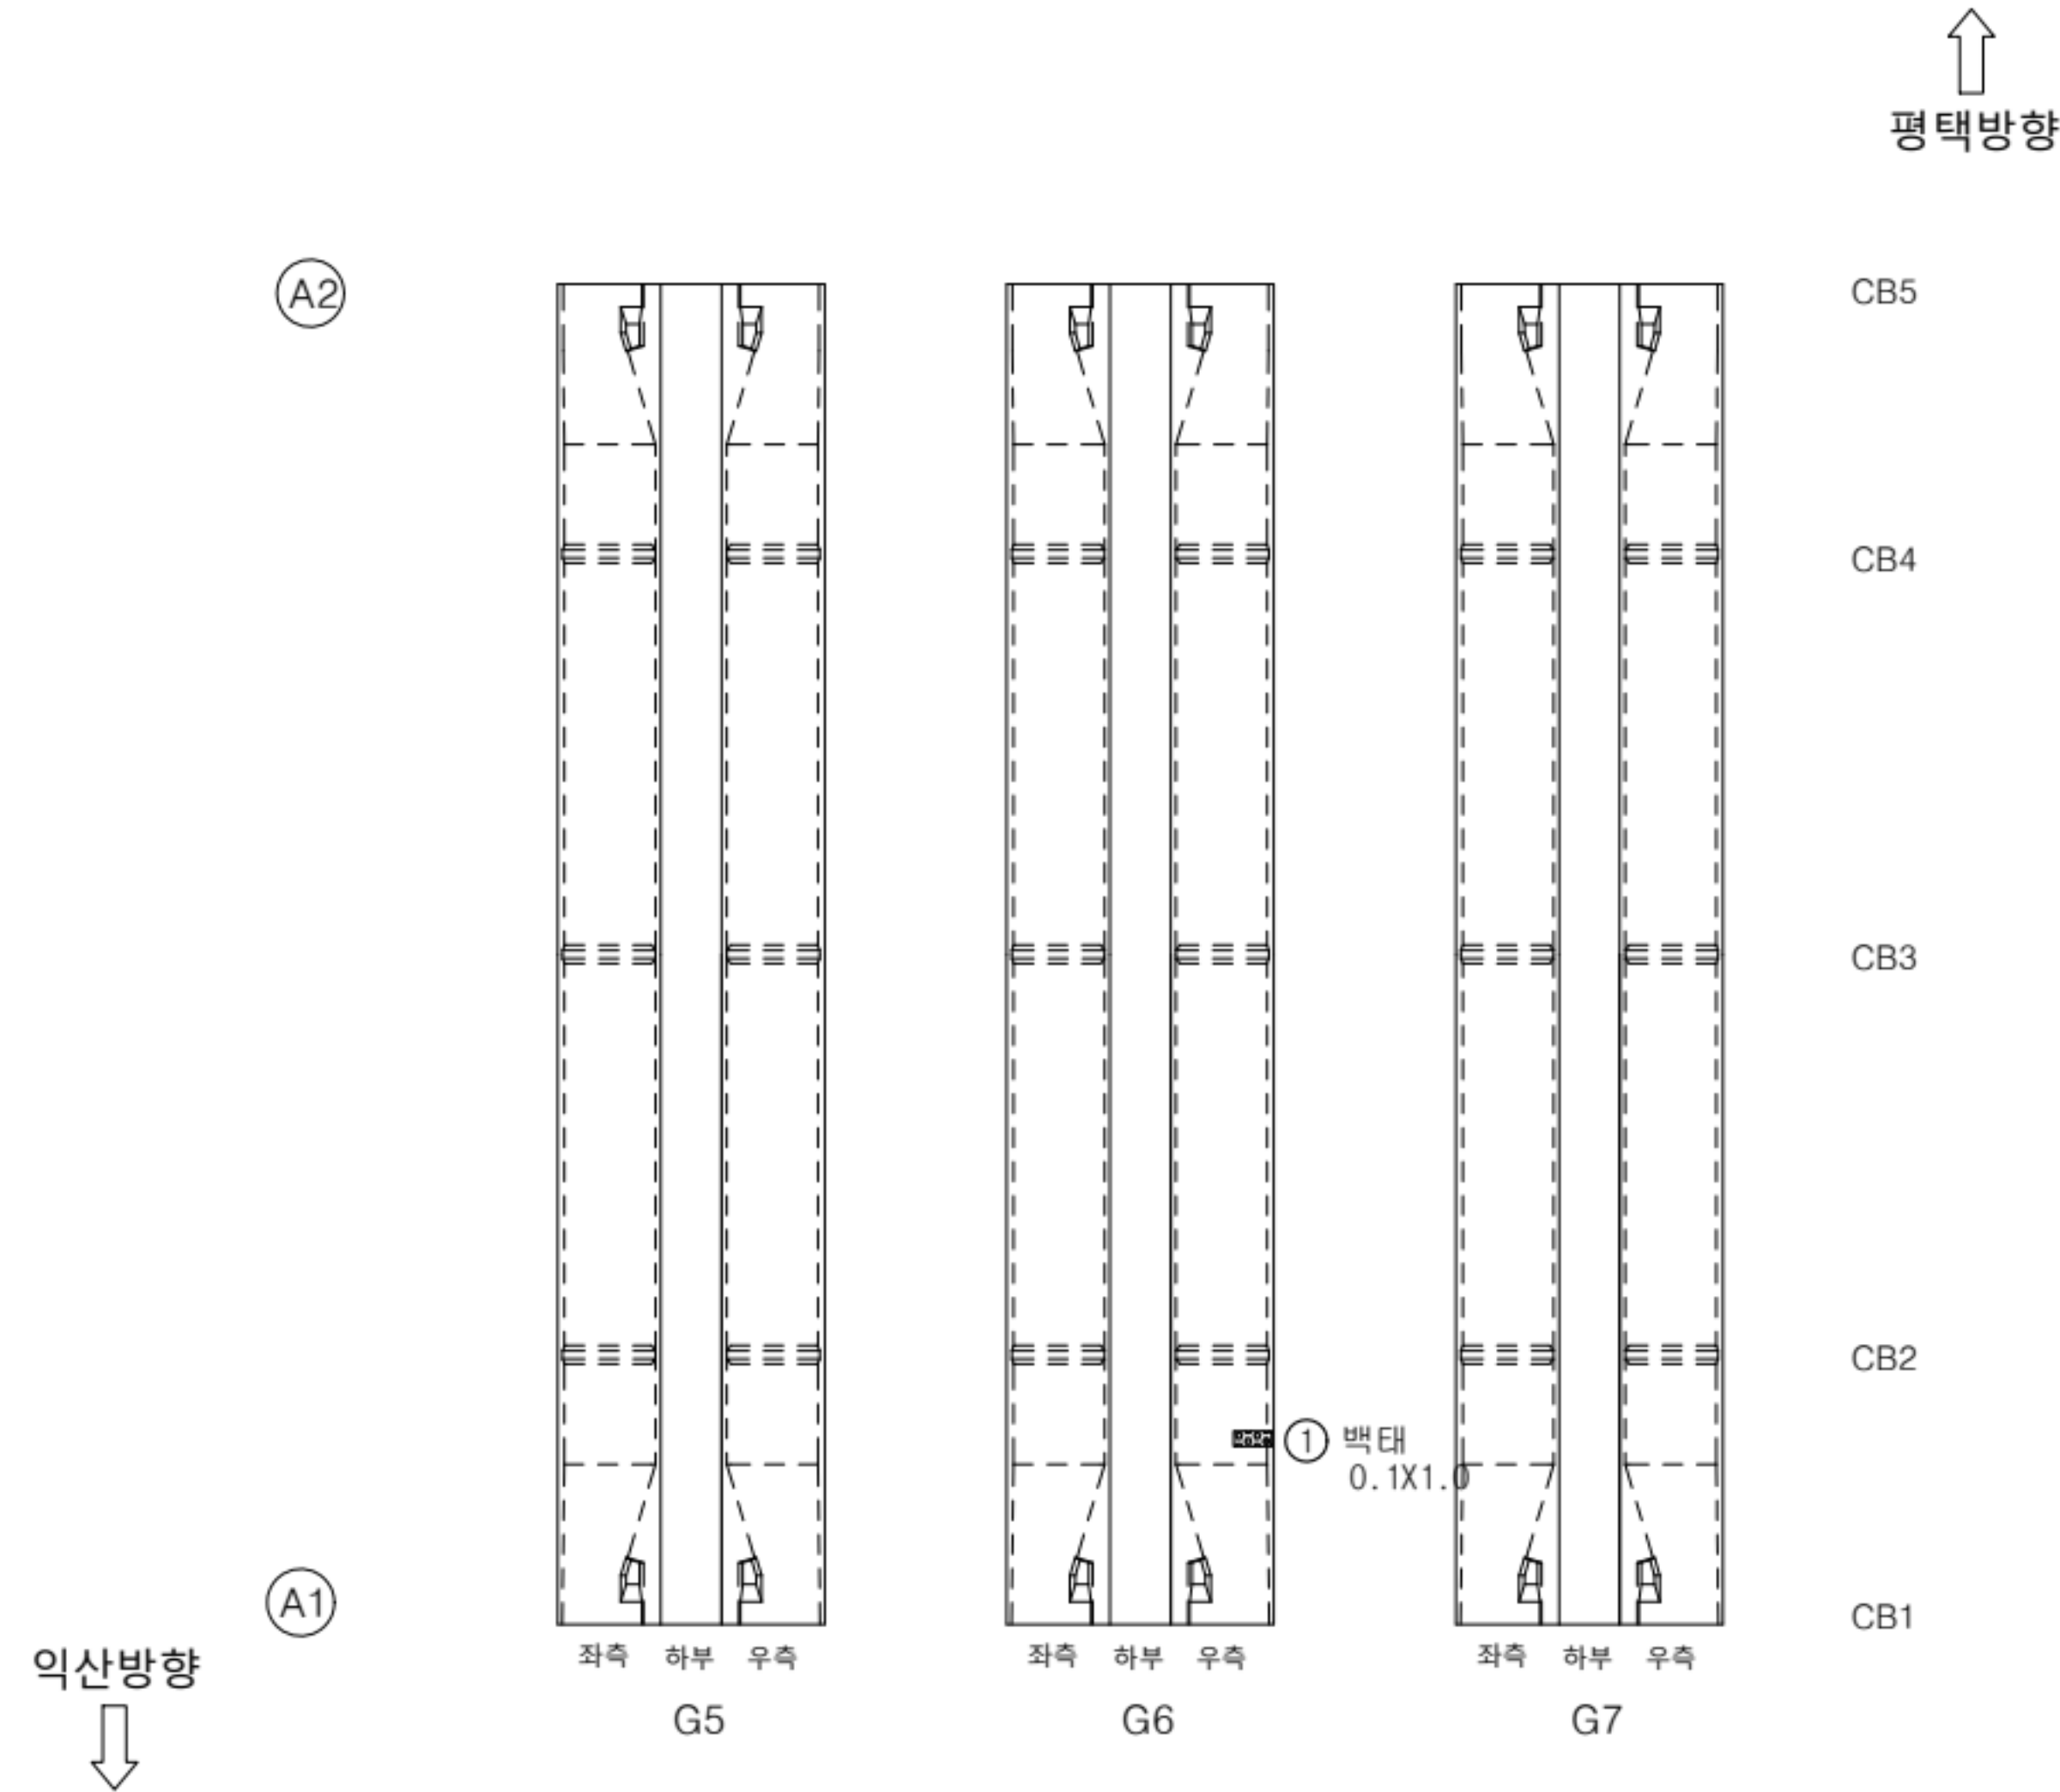
ID : 도흥2천교 거더(G5~G7)

| 번호 | 구분 | 결함내용 | 손상규모 | | | | | | 비고 |
|---|---|---|---|---|---|---|---|---|---|
| 1 | 신규 | 백태 | - | 0.1 | 1.0 | 1 | 0.1 | m² | - |

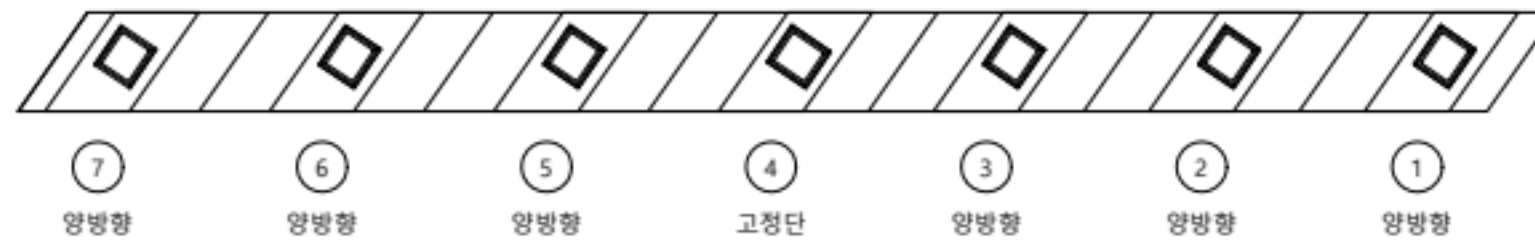
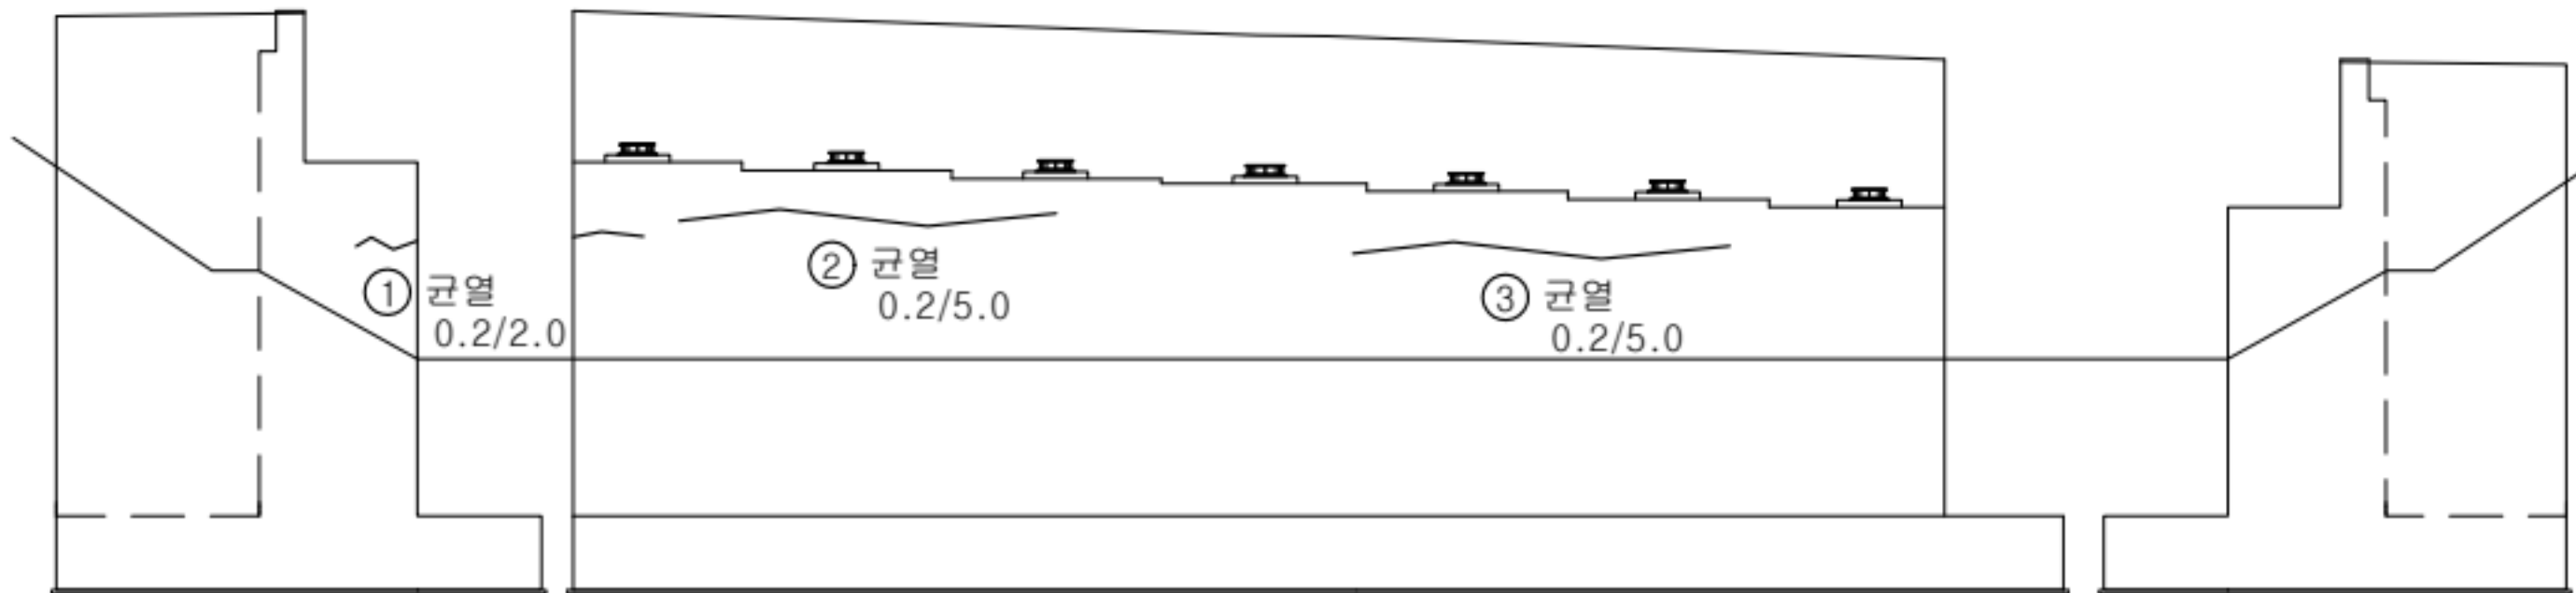
ID : 도흥2천교 교대(A1)

| 번호 | 구분 | 결 함 내 용 | 손상규모 | | | | | | 비고 |
|---|---|---|---|---|---|---|---|---|---|
| 1 | 신규 | 균열 | 0.2 | - | 2.0 | 1 | 2.0 | m | - |
| 2 | 신규 | 균열 | 0.2 | - | 5.0 | 1 | 5.0 | m | - |
| 3 | 신규 | 균열 | 0.2 | - | 5.0 | 1 | 5.0 | m | - |

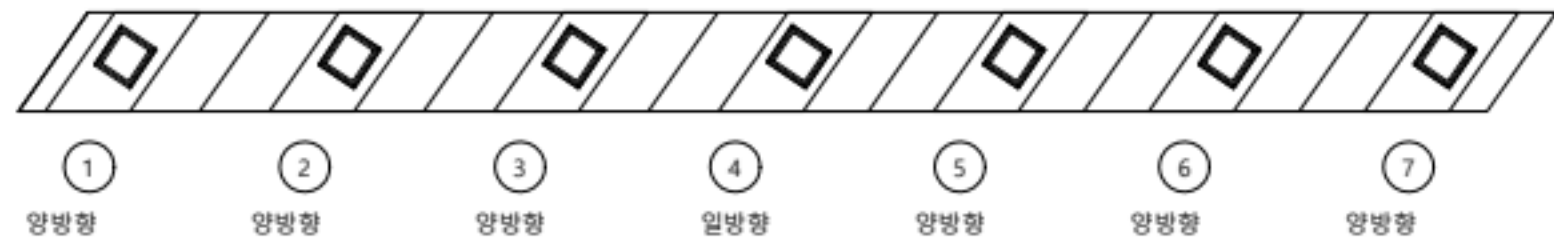
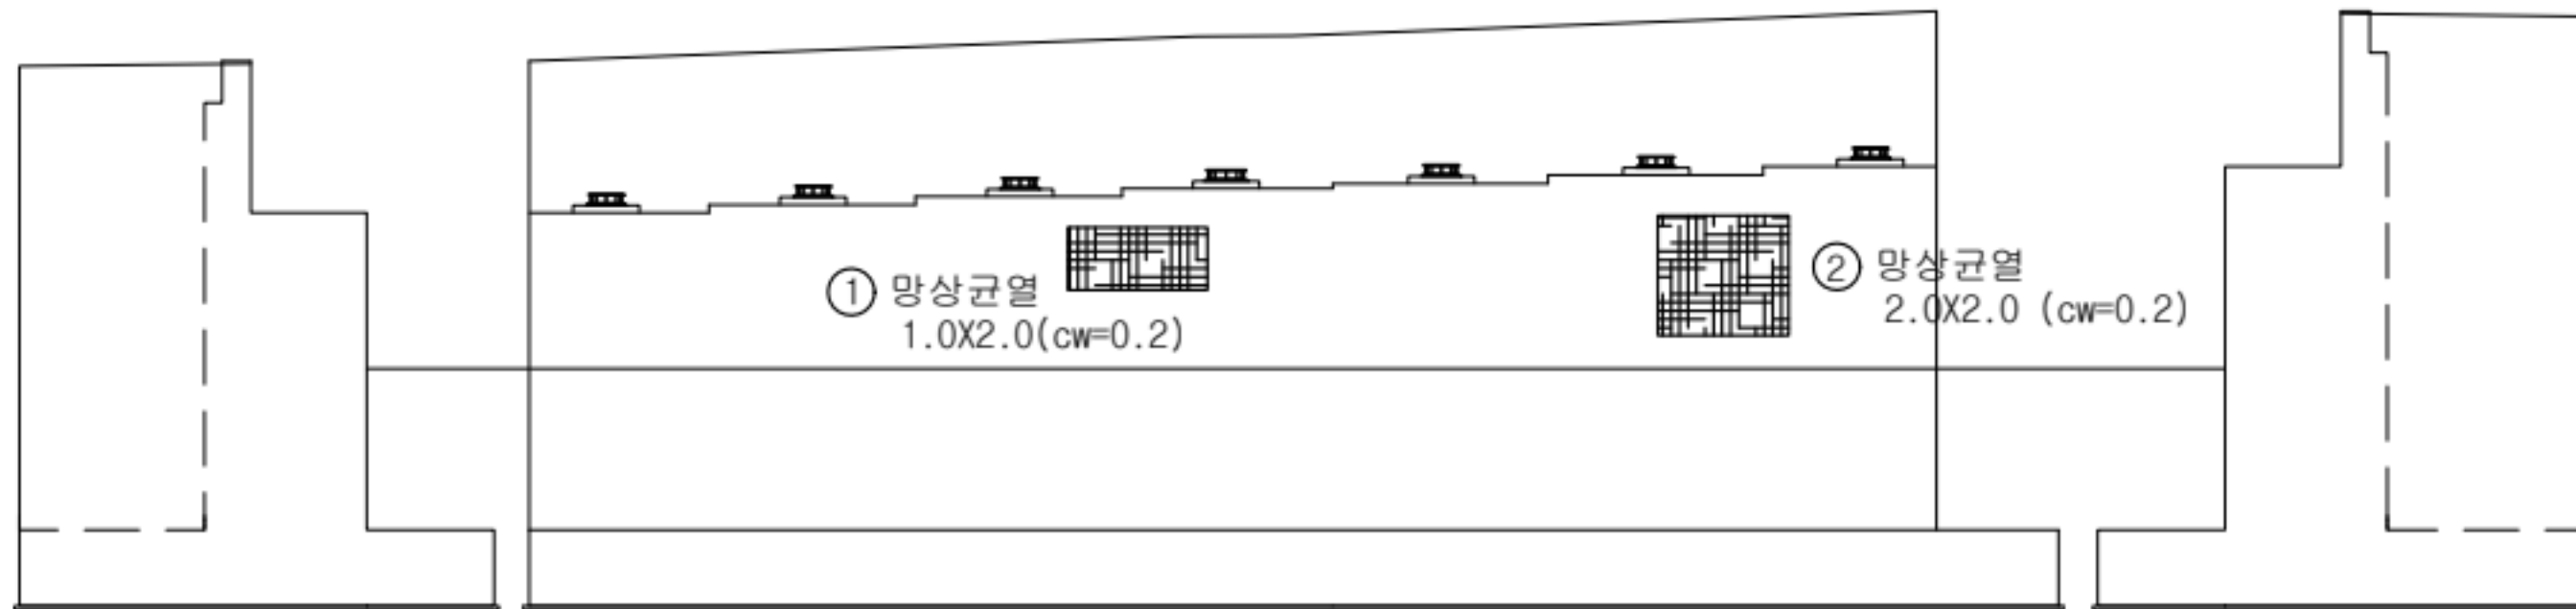
ID : 도흥2천교 교대(A2)

| 번호 | 구분 | 결 함 내 용 | 손상규모 | | | | | | 비고 |
|---|---|---|---|---|---|---|---|---|---|
| 1 | 신규 | 망상균열 | 0.2 | 1.0 | 2.0 | 1 | 2.0 | m' | - |
| 2 | 신규 | 망상균열 | 0.2 | 2.0 | 2.0 | 1 | 4.0 | m' | - |
