## 17. 도흥2천교

| 용역명 | 서부내륙고속도로 2025년 시설물 정기안전점검 용역(하반기) |
| 시설물명 | 도흥2천교 |

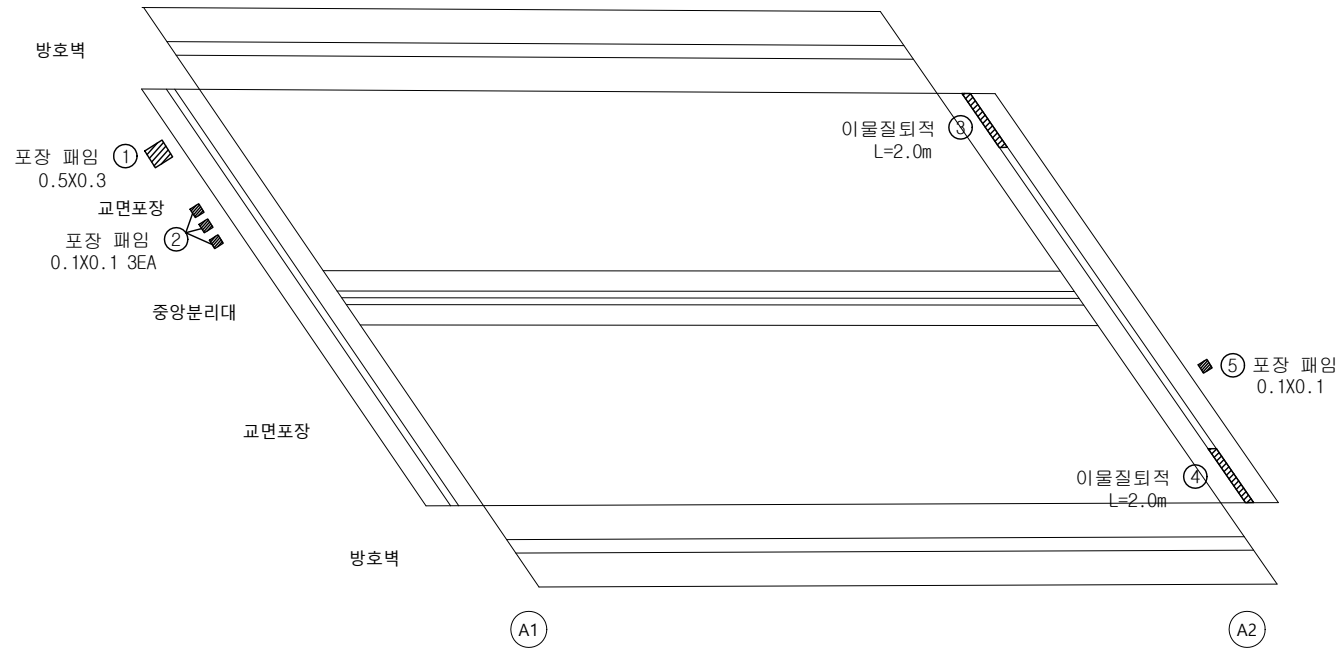
ID : 도흥2천교 바닥판 상면(S1)

| 번호 | 구분 | 결함내용 | 손상규모 | | | | | | 비고 |
|---|---|---|---|---|---|---|---|---|---|
| 1 | 신규 | 포장 패임 | - | 0.5 | 0.3 | 1 | 0.15 | m² | - |
| 2 | 신규 | 포장 패임 | - | 0.1 | 0.1 | 3 | 0.03 | m² | - |
| 3 | 신규 | 토사퇴적 | - | - | 2.0 | 1 | 2.0 | m | - |
| 4 | 신규 | 토사퇴적 | - | - | 2.0 | 1 | 2.0 | m | - |
| 5 | 신규 | 포장 패임 | - | 0.1 | 0.1 | 1 | 0.01 | m² | - |

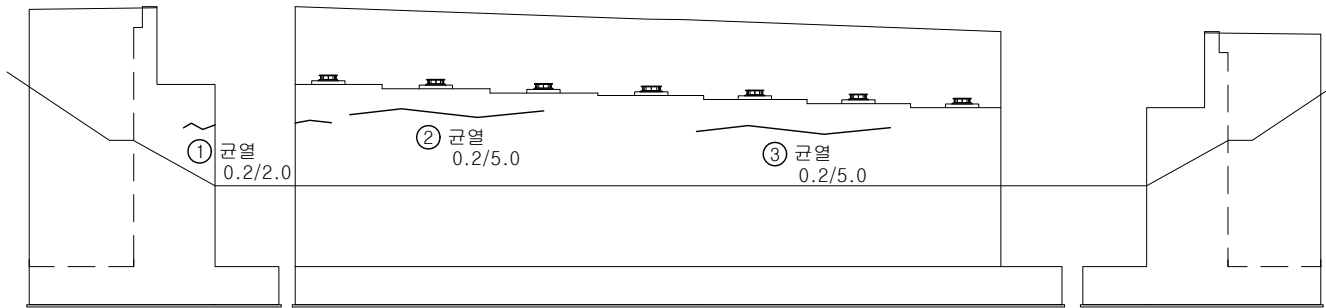
ID :                    도흥2천교 교대(A1)

| 번호 | 구분 | 결 황 내 용 | 손상규모 | | | | | | 비고 |
|---|---|---|---|---|---|---|---|---|---|
| 1 | 신규 | 균열 | 0.2 | - | 2.0 | 1 | 2.0 | m | - |
| 2 | 신규 | 균열 | 0.2 | - | 5.0 | 1 | 5.0 | m | - |
| 3 | 신규 | 균열 | 0.2 | - | 5.0 | 1 | 5.0 | m | - |

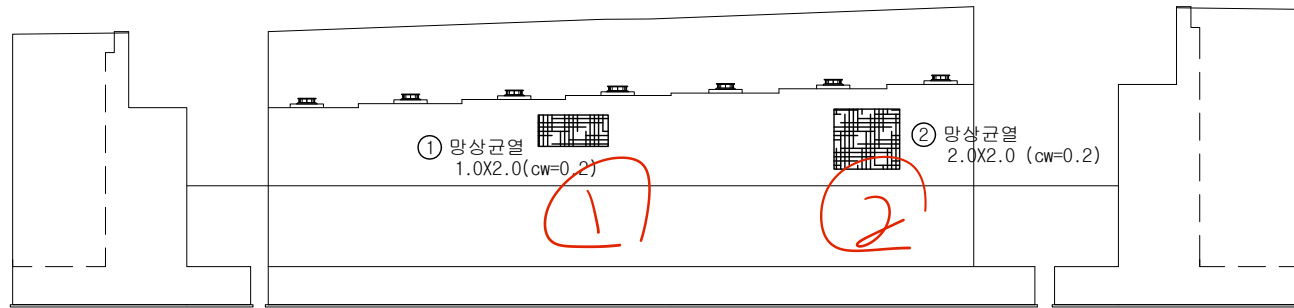
ID :                      도흥2천교 교대(A2)

| 번호 | 구분 | 결 황 내 용 | 손상규모 | | | | | | 비고 |
|---|---|---|---|---|---|---|---|---|---|
| 1 | 신규 | 망상균열 | 0.2 | 1.0 | 2.0 | 1 | 2.0 | m² | - |
| 2 | 신규 | 망상균열 | 0.2 | 2.0 | 2.0 | 1 | 4.0 | m² | - |
