# 17. 도흥2천교

| 용역명 | 서부내륙고속도로 2025년 시설물 정기안전점검 용역(하반기) |
| 시설물명 | 도흥2천교 |

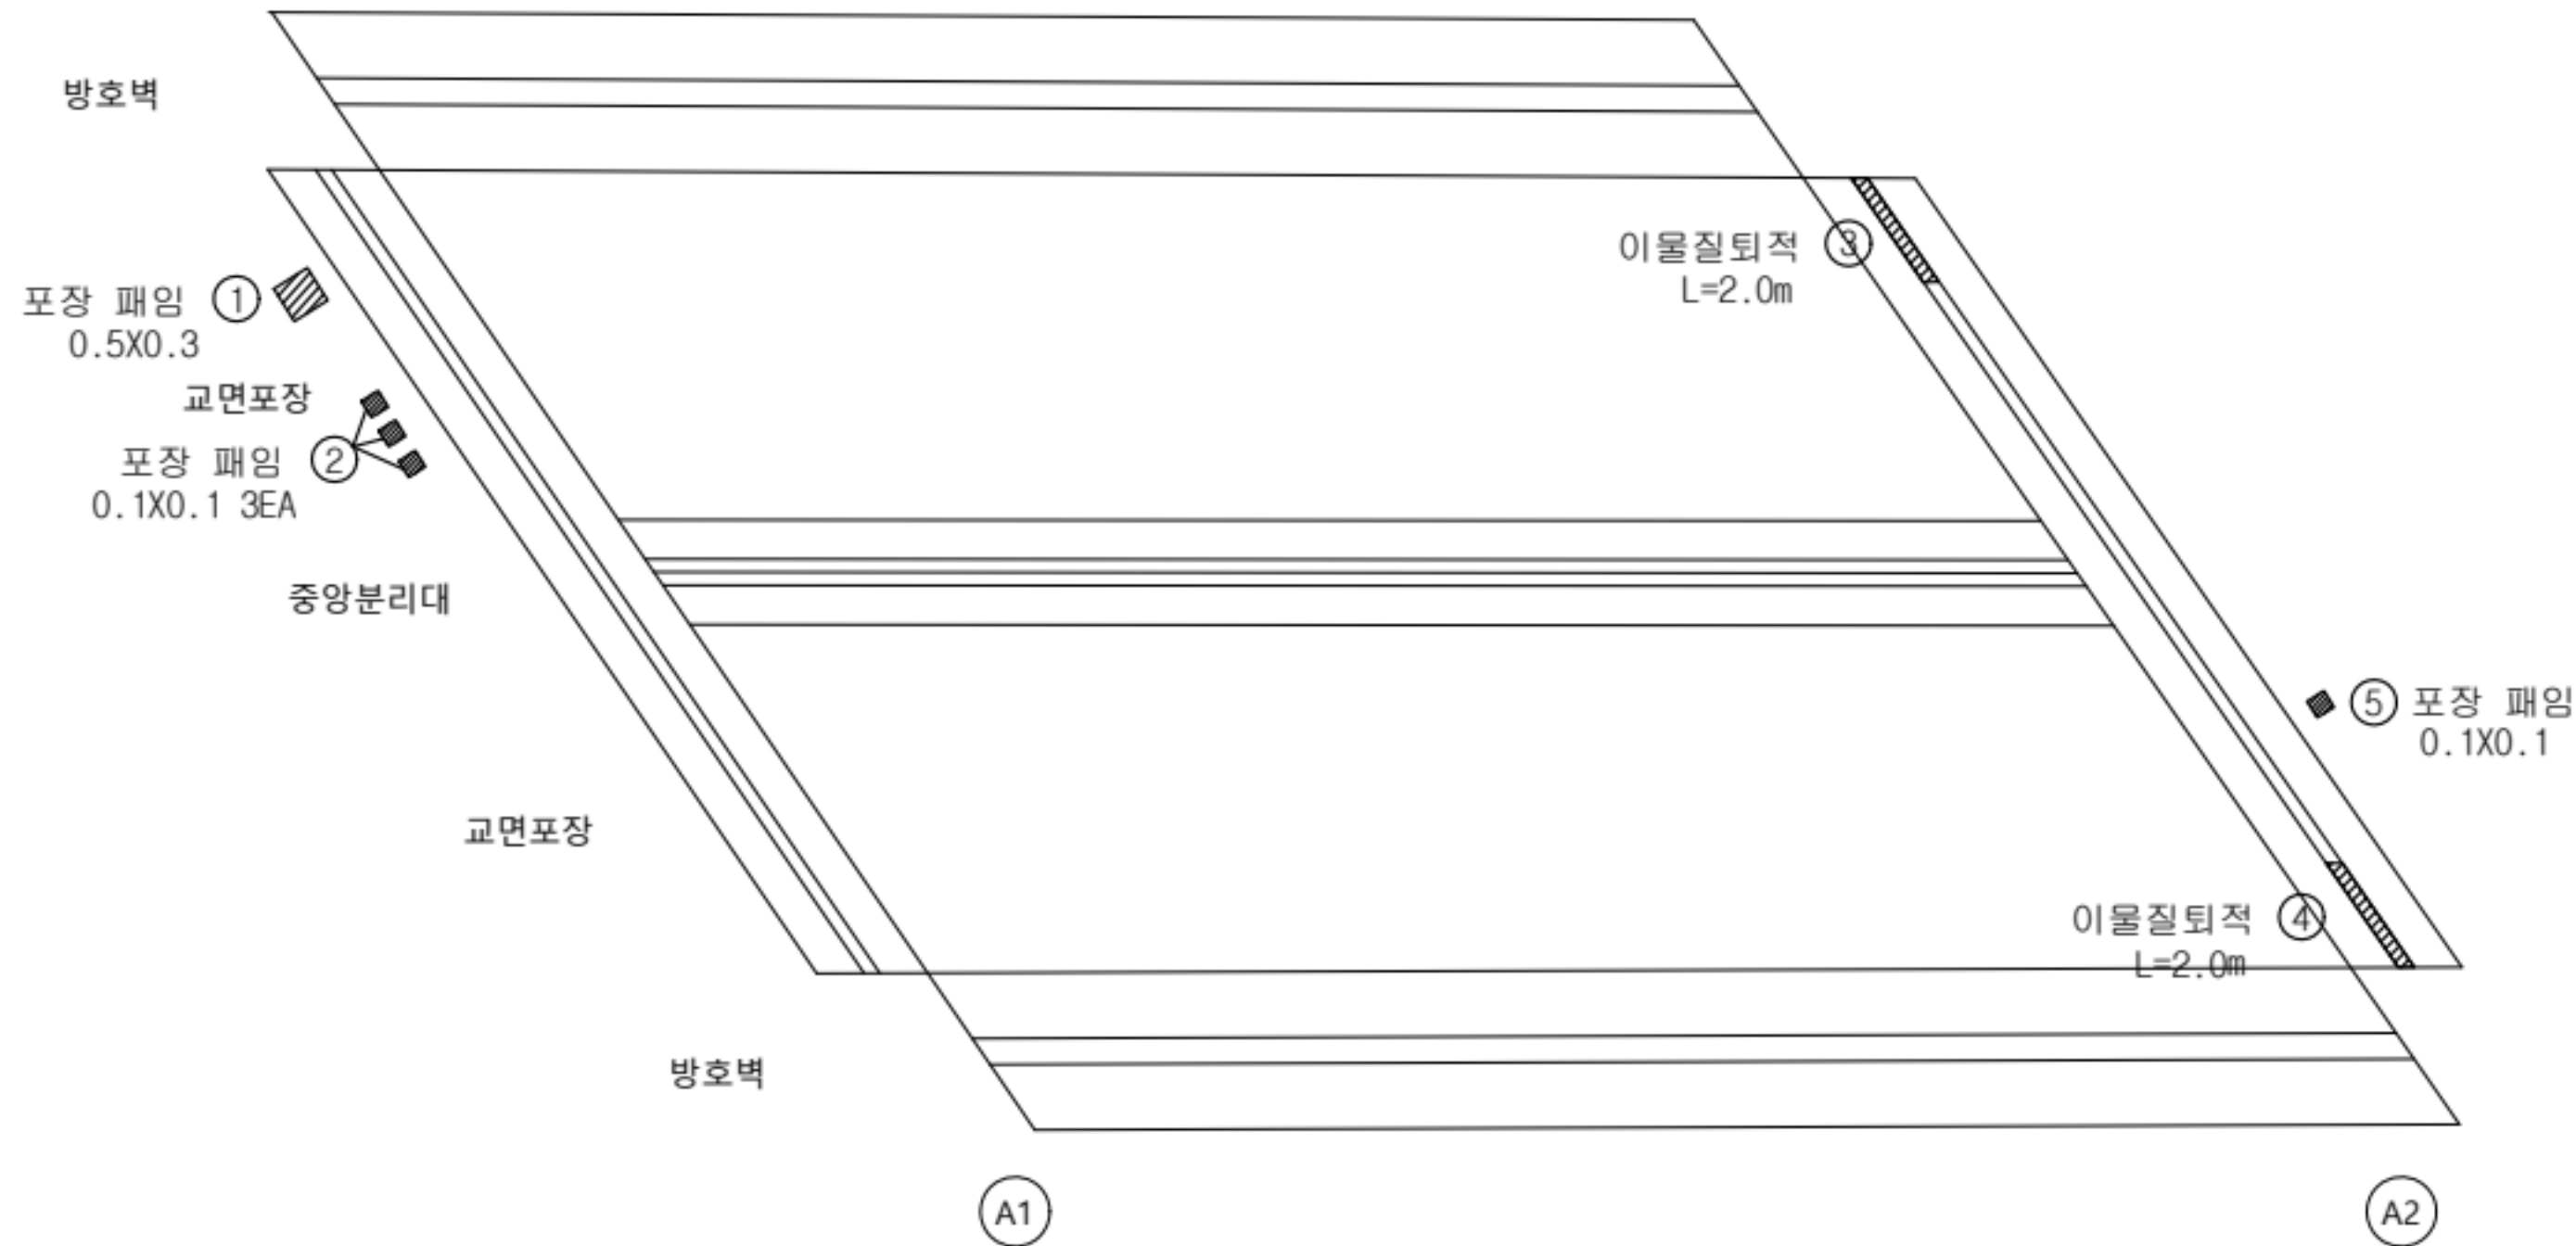
ID : 도흥2천교 바닥판 상면(S1)

| 번호 | 구분 | 결함내용 | 손상규모 | | | | | | 비고 |
|---|---|---|---|---|---|---|---|---|---|
| 1 | 신규 | 포장 패임 | - | 0.5 | 0.3 | 1 | 0.15 | m² | - |
| 2 | 신규 | 포장 패임 | - | 0.1 | 0.1 | 3 | 0.03 | m² | - |
| 3 | 신규 | 토사퇴적 | - | - | 2.0 | 1 | 2.0 | m | - |
| 4 | 신규 | 토사퇴적 | - | - | 2.0 | 1 | 2.0 | m | - |
| 5 | 신규 | 포장 패임 | - | 0.1 | 0.1 | 1 | 0.01 | m² | - |

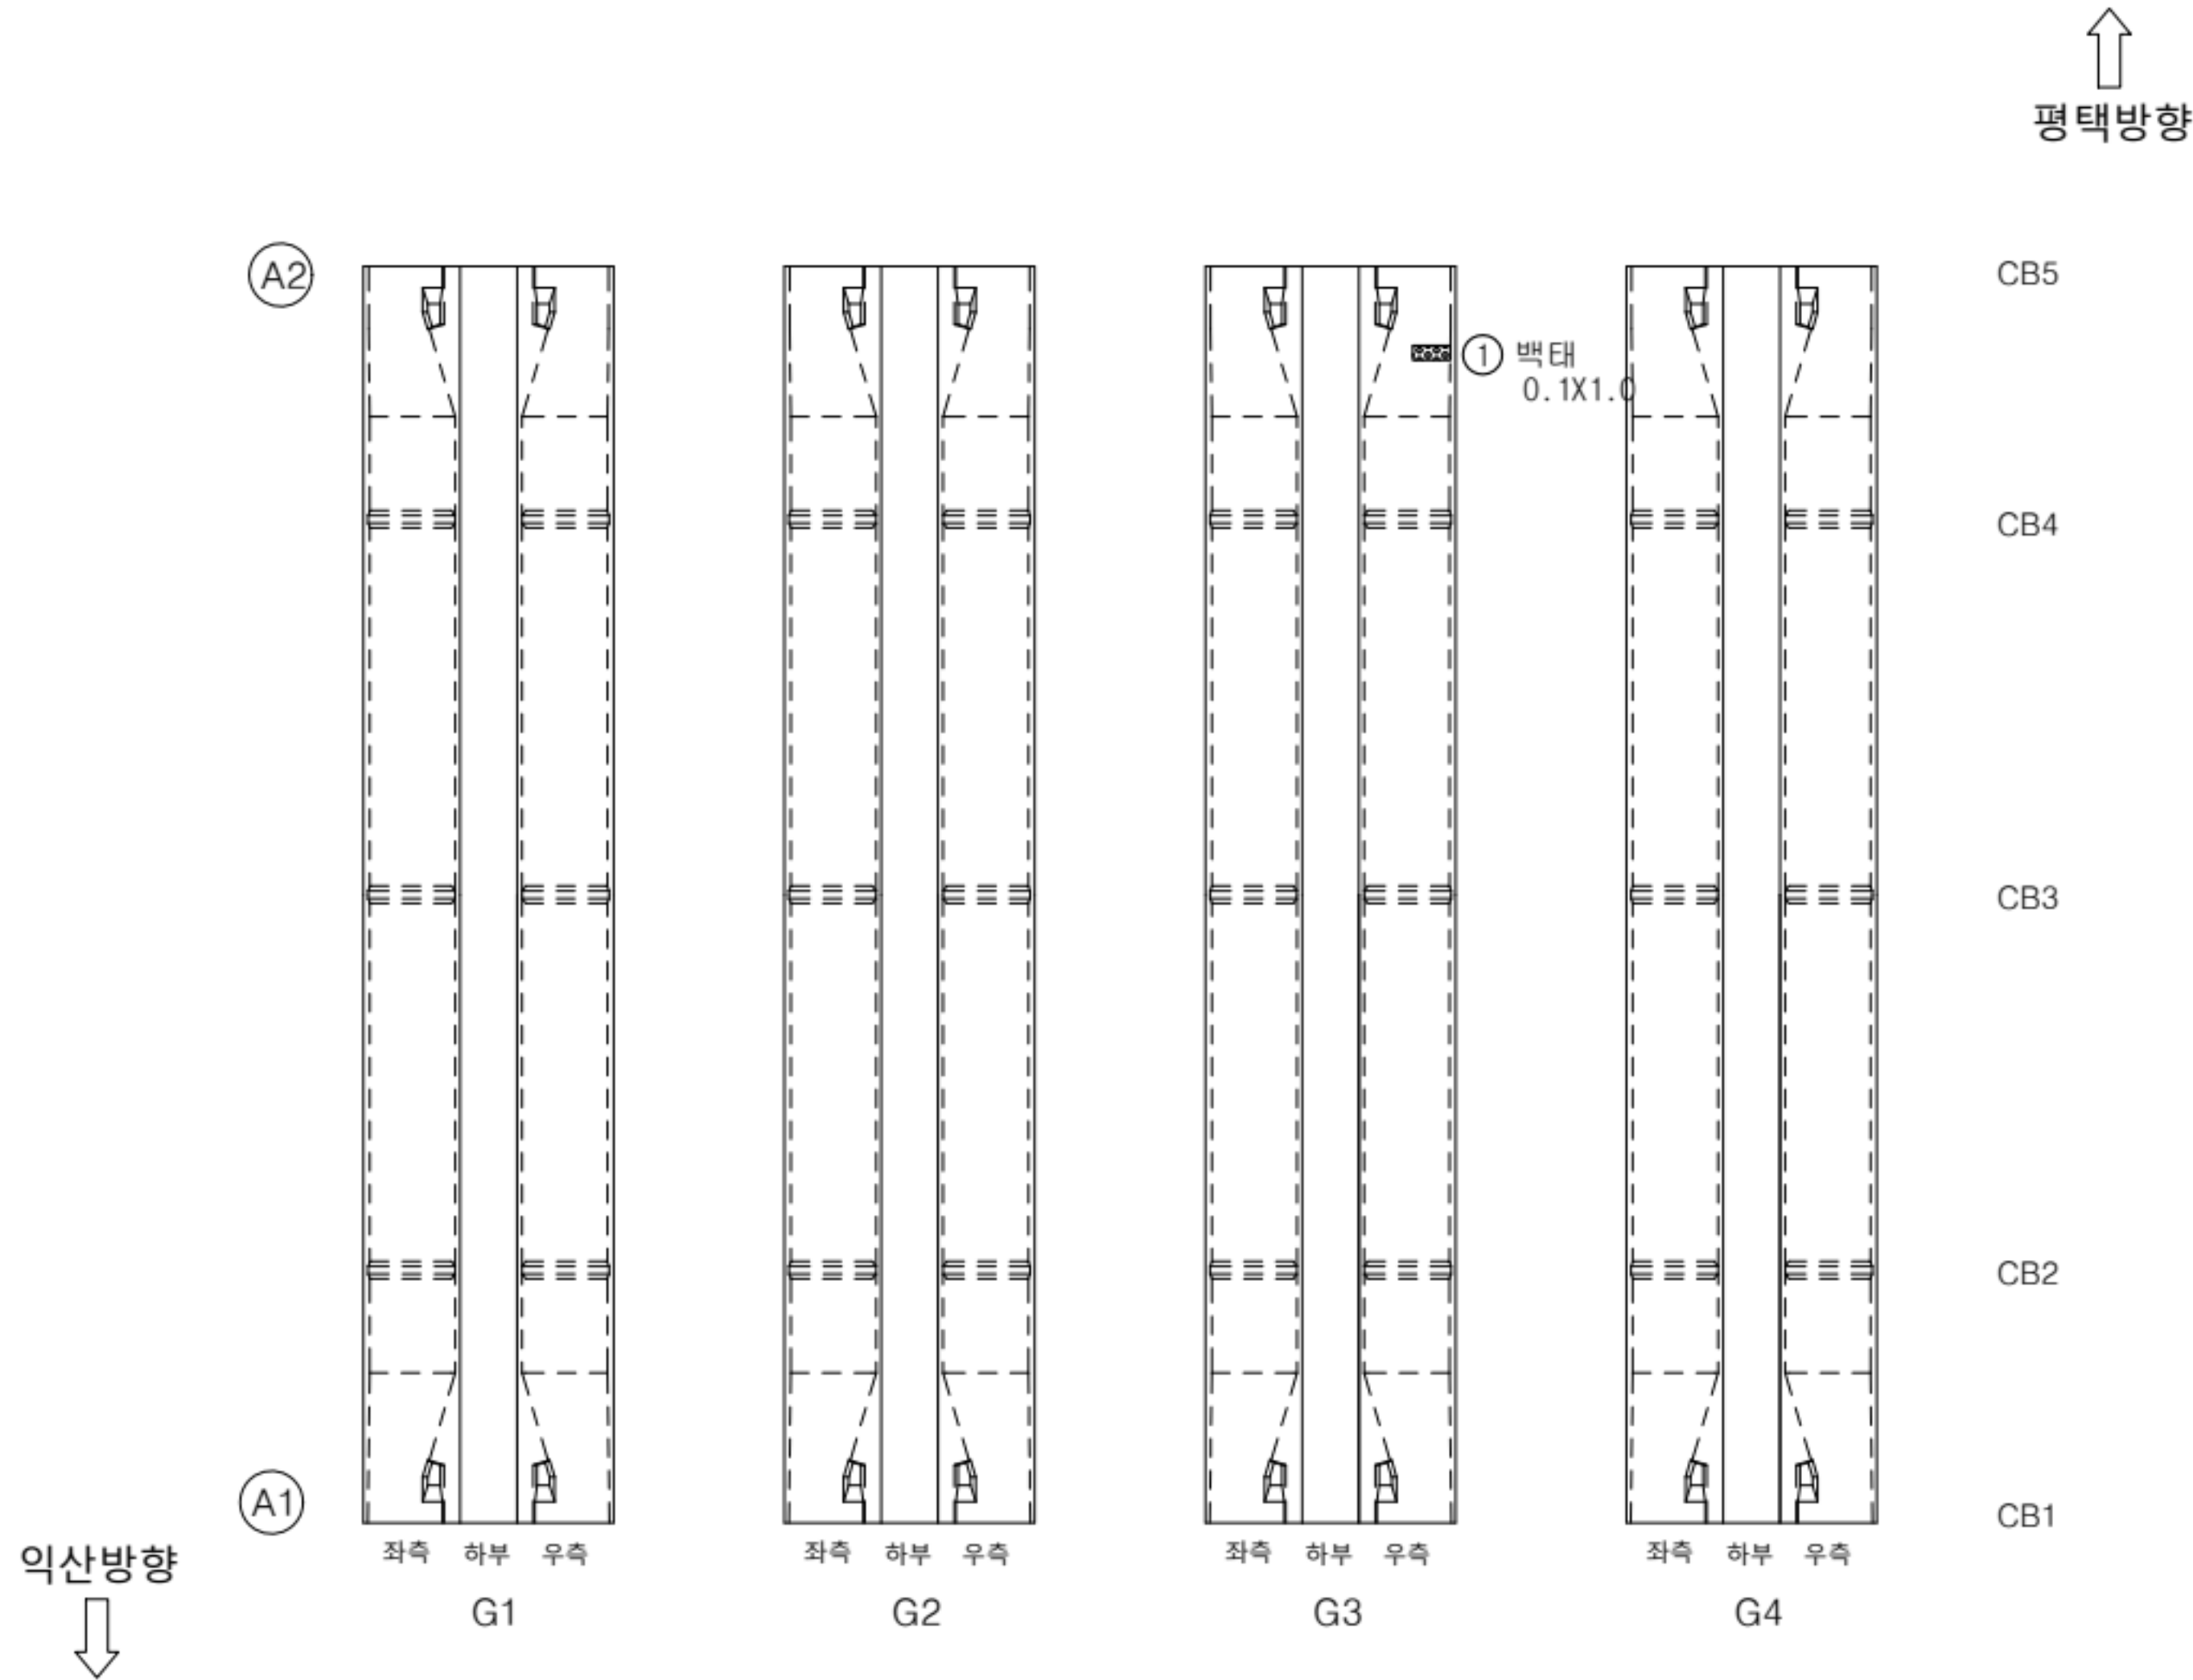
ID : 도흥2천교 거더(G1~G4)

| 손상 현황 표 | | | | | | | | | |
|---|---|---|---|---|---|---|---|---|---|
| 1 | 신규 | 백태 | - | 0.1 | 1.0 | 1 | 0.1 | m³ | - |

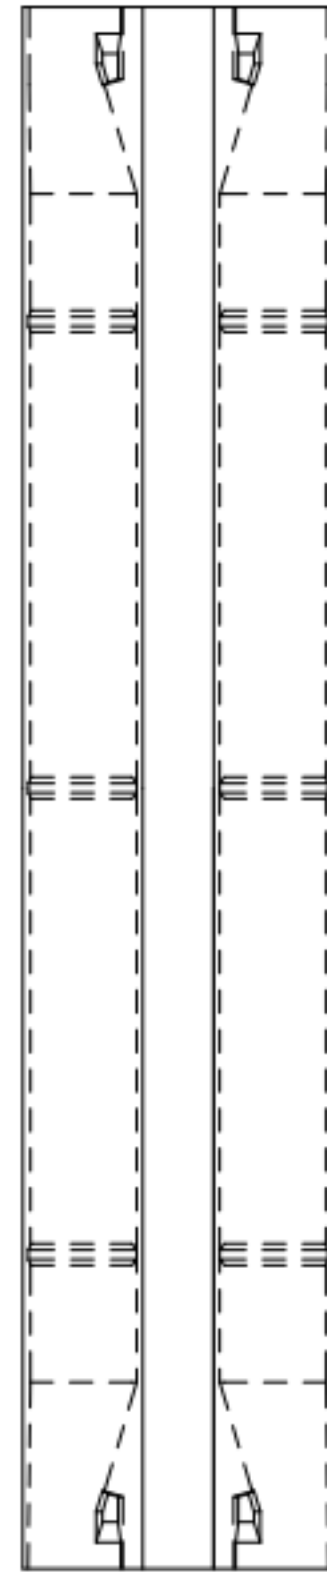
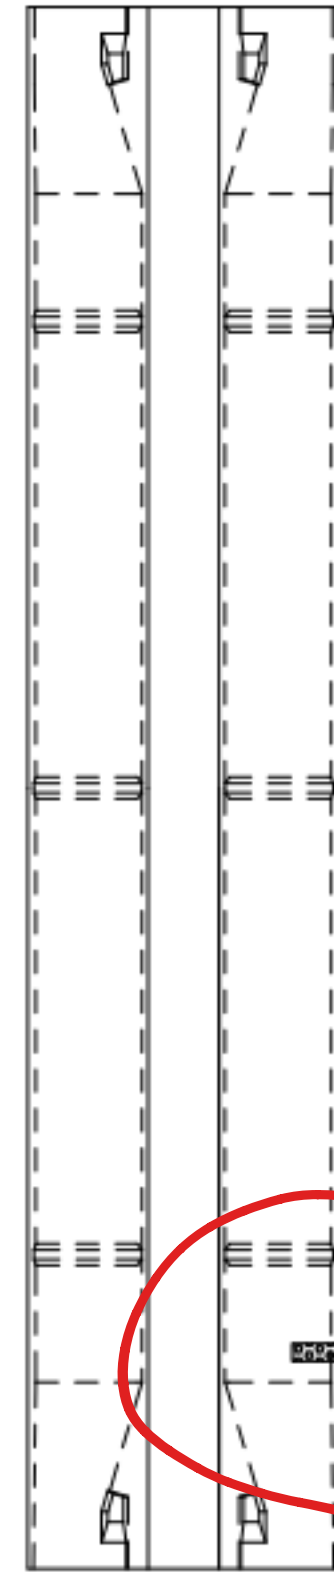
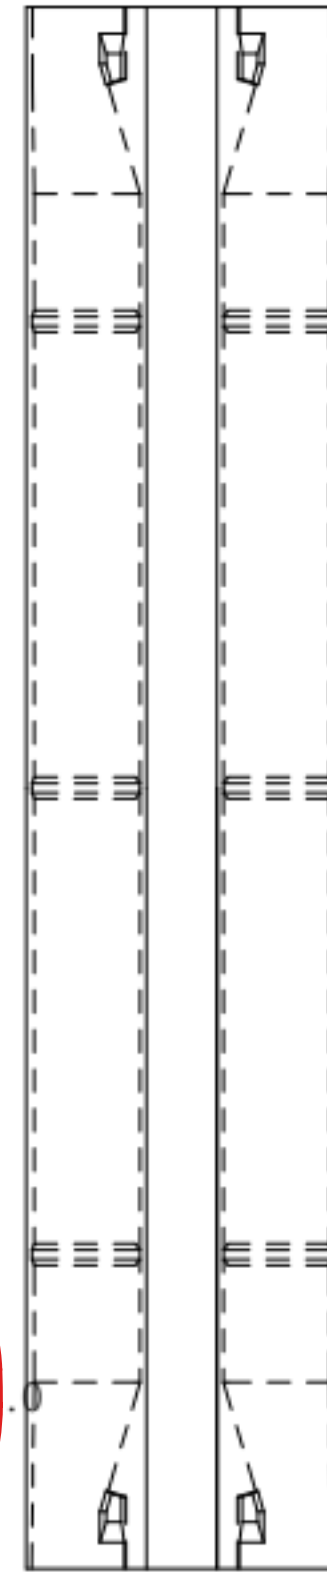
ID : 도흥2천교 거더(G5~G7)

| 번호 | 구분 | 결함 내용 | 손상규모 | | | | | | 비고 |
|---|---|---|---|---|---|---|---|---|---|
| 1 | 신규 | 백태 | - | 0.1 | 1.0 | 1 | 0.1 | m <sup>2</sup> | - |

① 백태  
0.1X

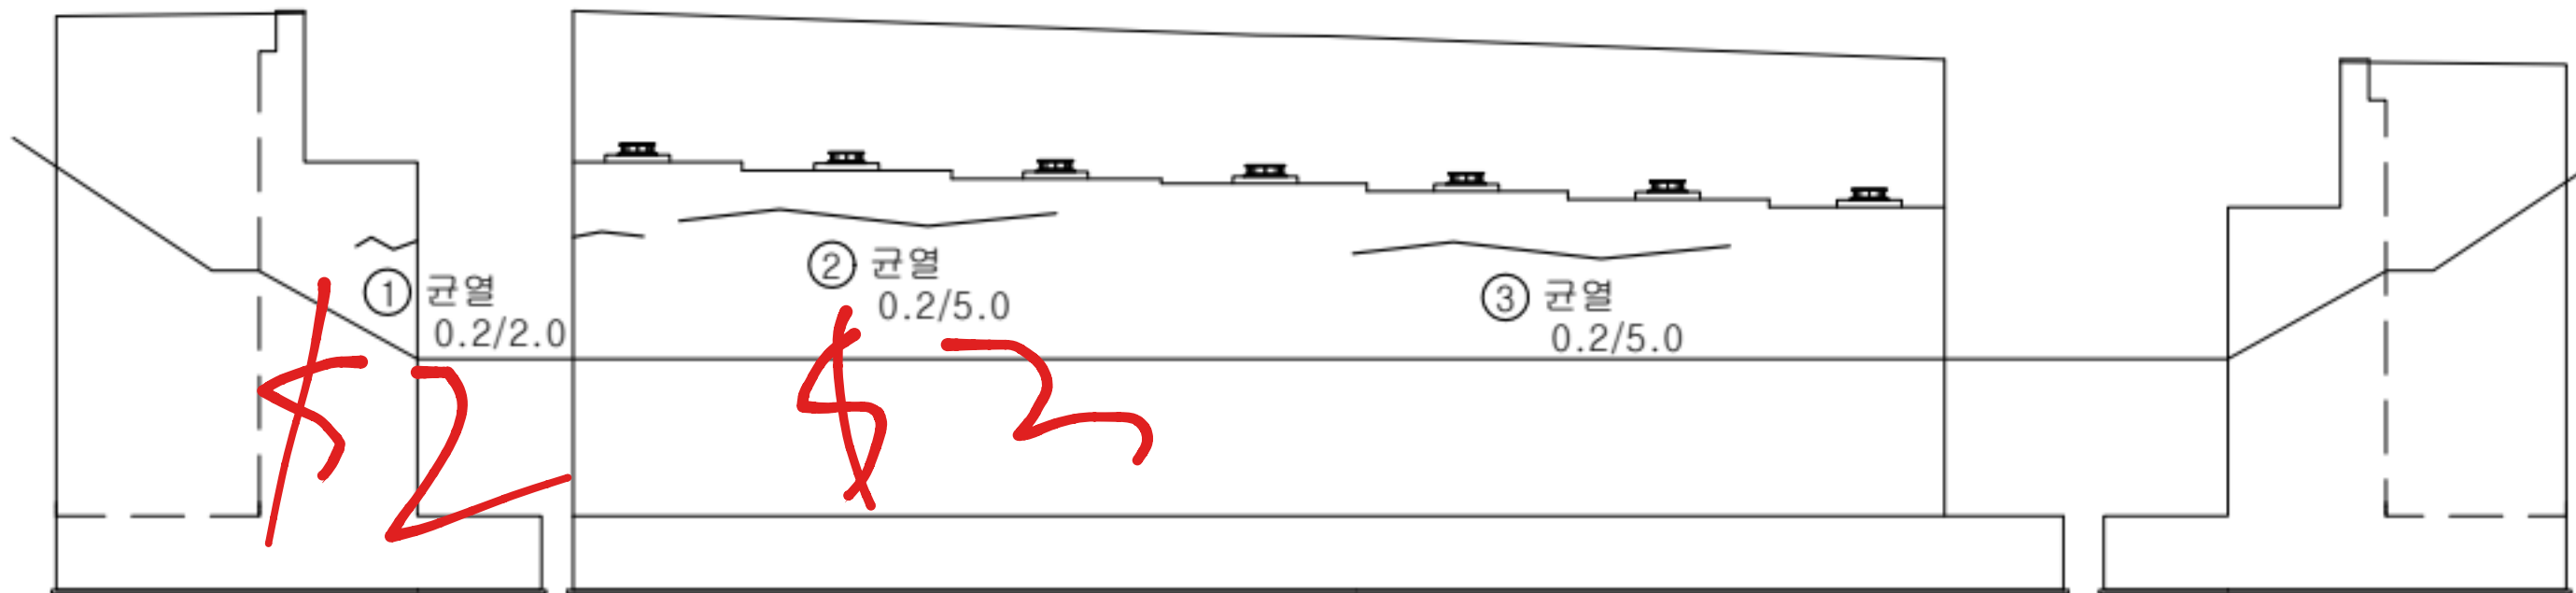
ID : 도흥2천교 교대(A1)

| 번호 | 구분 | 결 함 내 용 | 손상규모 | | | | | | 비고 |
|---|---|---|---|---|---|---|---|---|---|
| 1 | 신규 | 균열 | 0.2 | - | 2.0 | 1 | 2.0 | m | - |
| 2 | 신규 | 균열 | 0.2 | - | 5.0 | 1 | 5.0 | m | - |
| 3 | 신규 | 균열 | 0.2 | - | 5.0 | 1 | 5.0 | m | - |
