## 17. 도흥2천교

ID : 도흥2천교 바닥판 상면(S1)

| 용역명 | 서부내륙고속도로 2025년 시설물 정기안전점검 용역(하반기) |
| 시설물명 | 도흥2천교 |

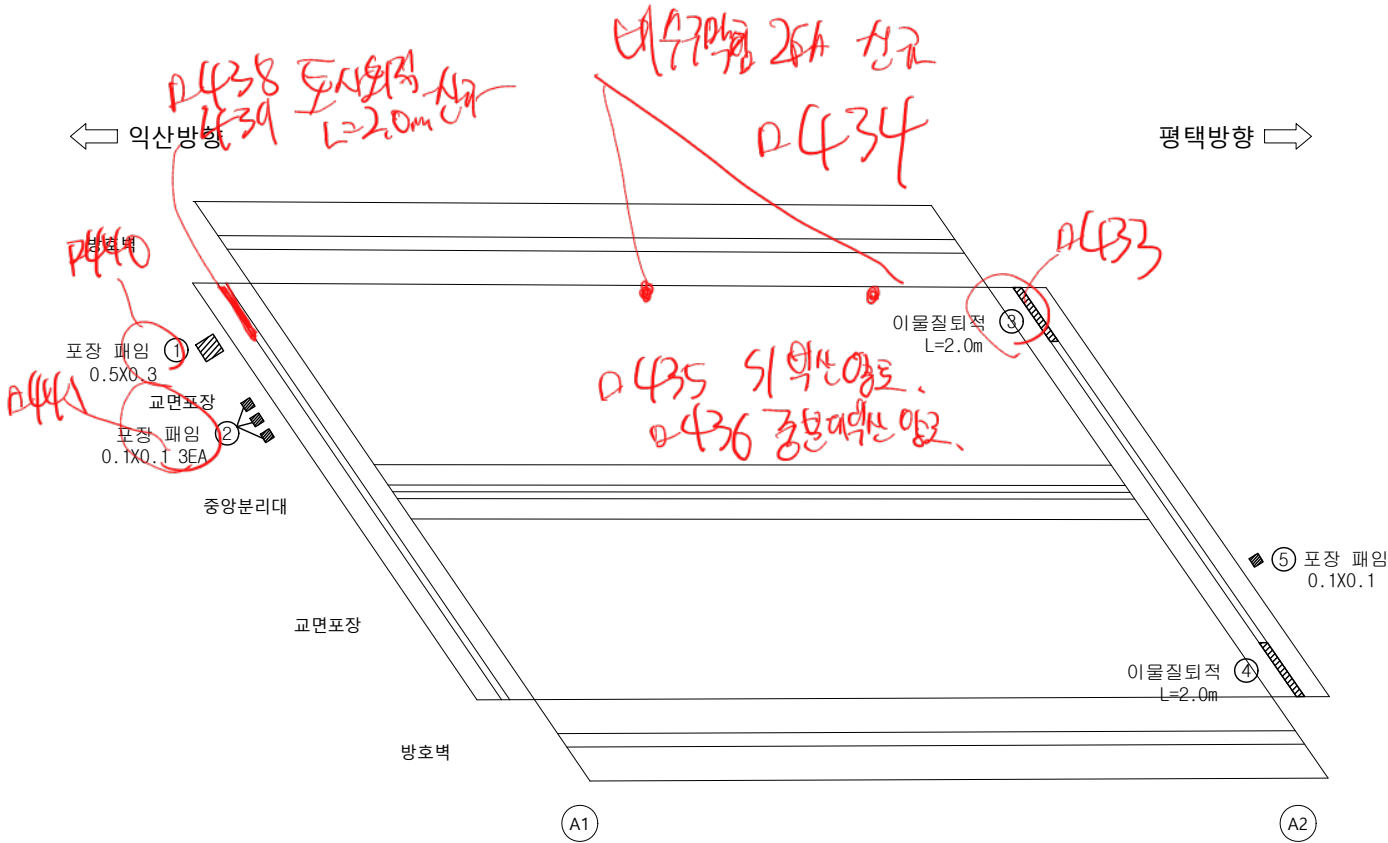
| 번호 | 구분 | 결함 내용 | 손상규모 | | | | | | 비고 |
|---|---|---|---|---|---|---|---|---|---|
| 1 | 신규 | 포장 패임 | - | 0.5 | 0.3 | 1 | 0.15 | m² | - |
| 2 | 신규 | 포장 패임 | - | 0.1 | 0.1 | 3 | 0.03 | m² | - |
| 3 | 신규 | 토사퇴적 | - | - | 2.0 | 1 | 2.0 | m | - |
| 4 | 신규 | 토사퇴적 | - | - | 2.0 | 1 | 2.0 | m | - |
| 5 | 신규 | 포장 패임 | - | 0.1 | 0.1 | 1 | 0.01 | m² | - |
