# 18. 둔터골천교

| 용역명 | 서부내륙고속도로 2025년 시설물 정기안전점검 용역(하반기) |
| 시설물명 | 둔터골천교 |

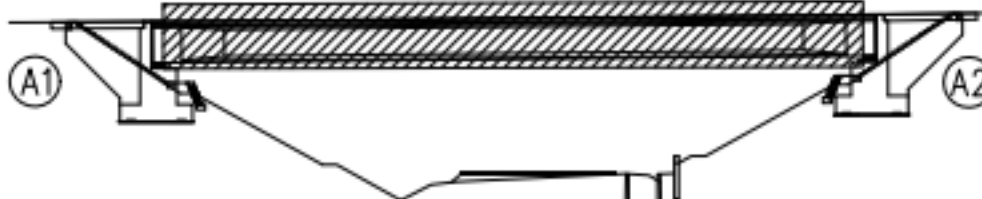
ID : 둔터골천교 바닥판 상면(S1)

| 번호 | 구분 | 결함 내용 | 손상규모 | | | | | | 비고 |
|---|---|---|---|---|---|---|---|---|---|
| 1 | 신규 | 이물질퇴적, 부식 | - | - | 3.0 | 1 | 3.0 | m | - |

① 이물질퇴적, 부식  
L=3.0

부식 L=3.0

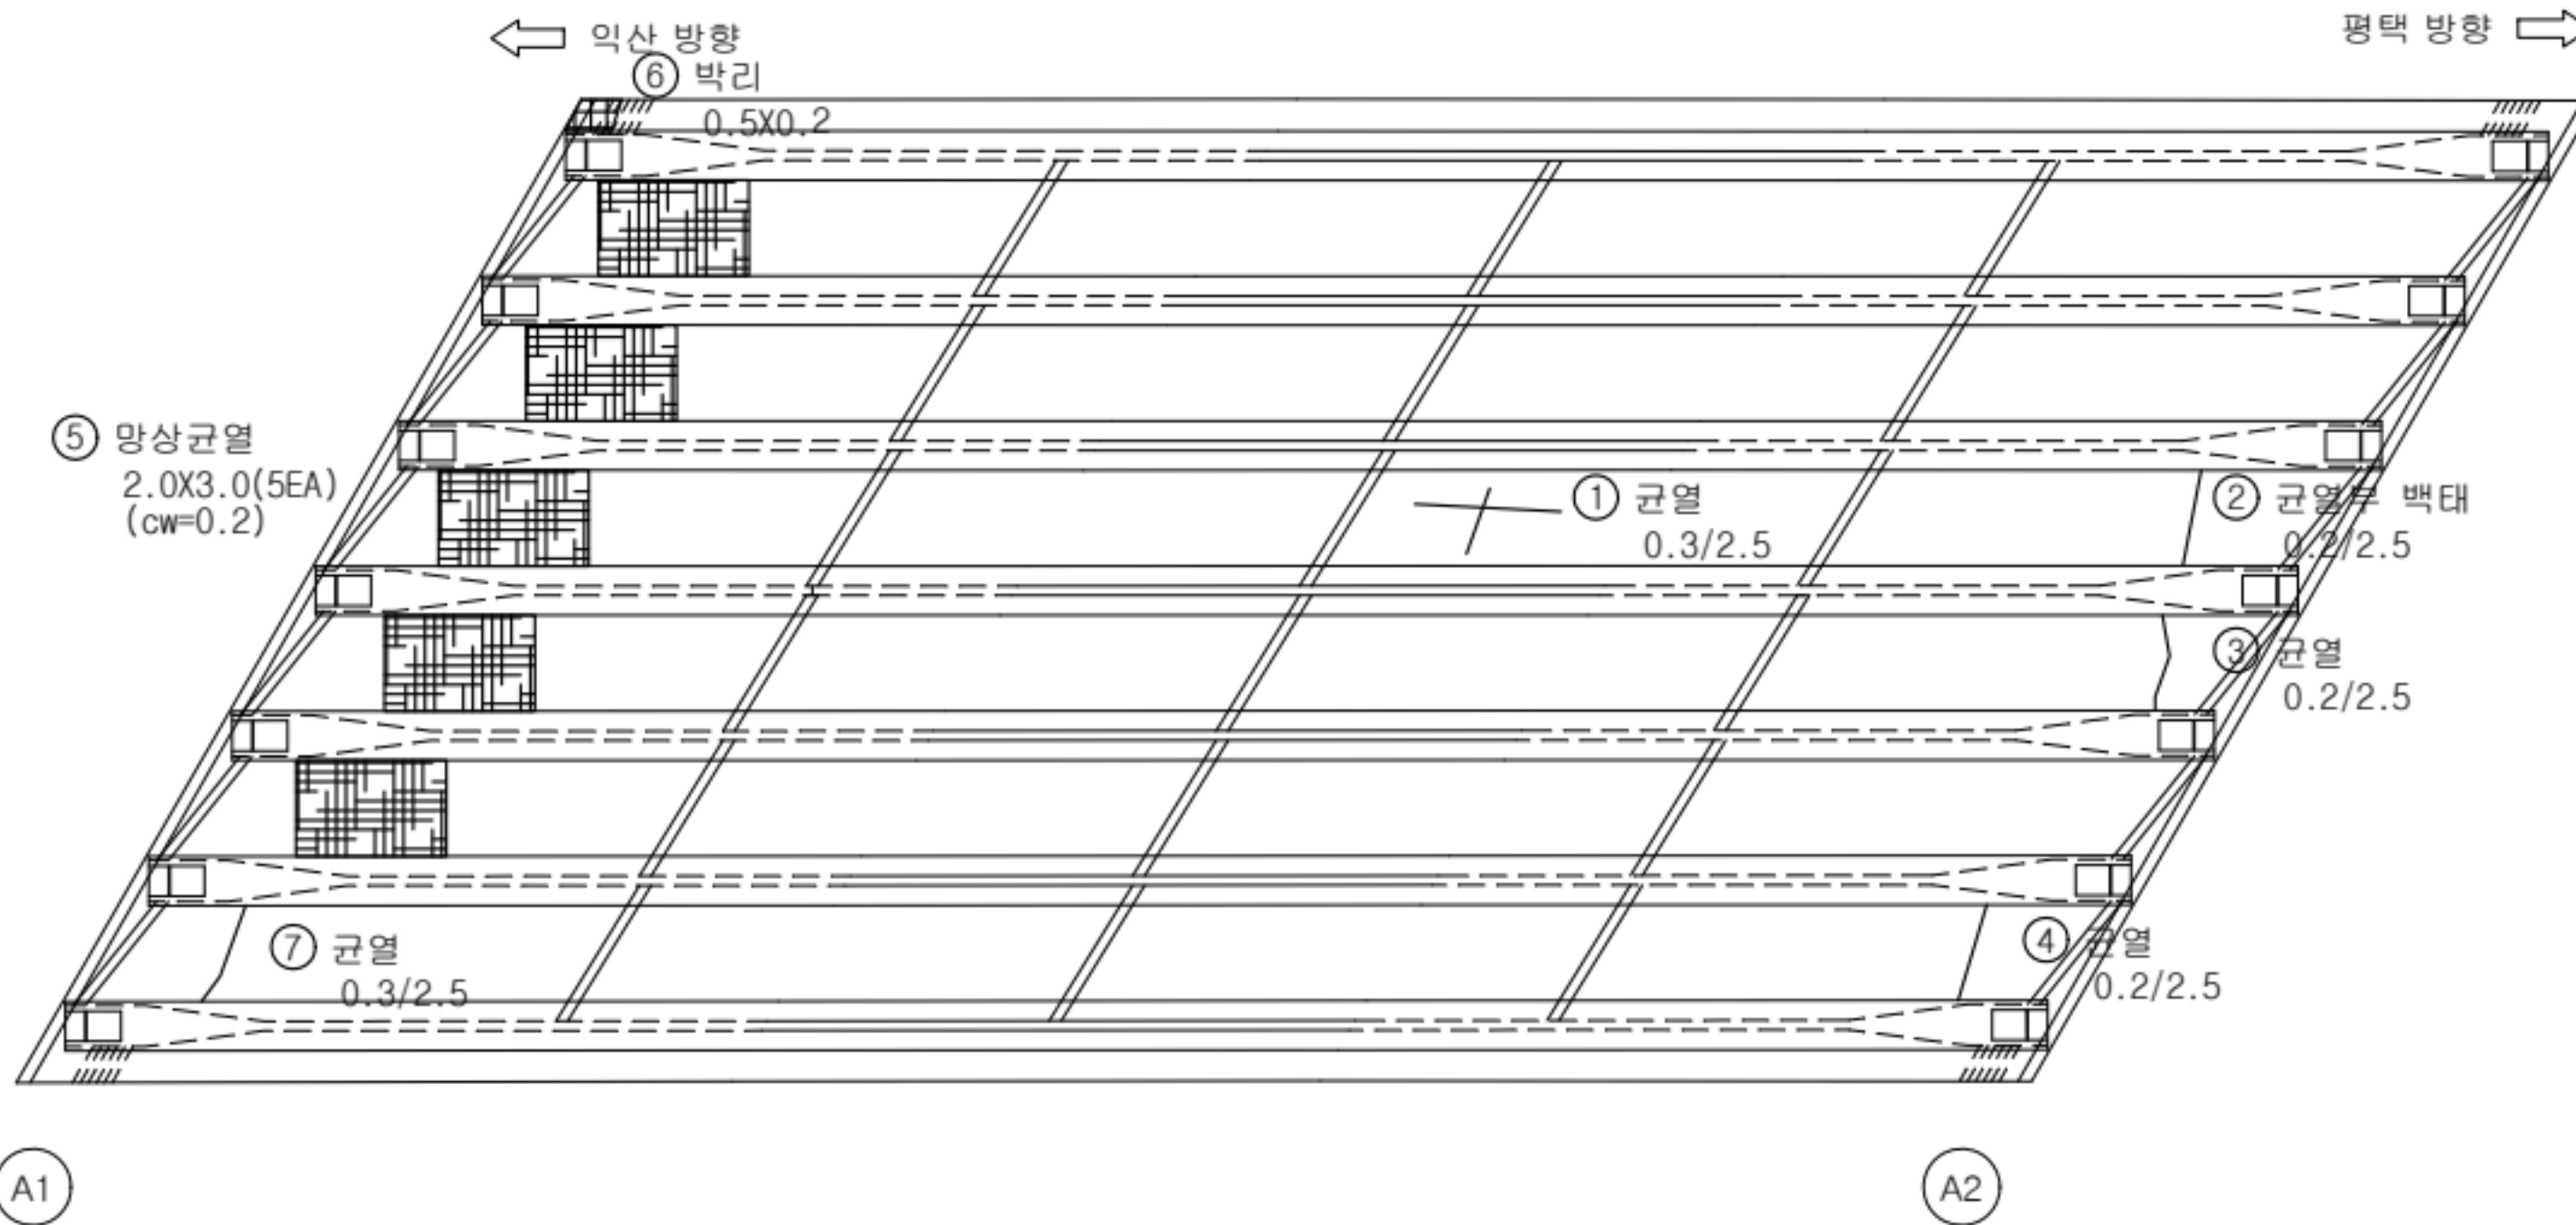
ID : 둔터골천교 바닥판 하면(S1)

| 번호 | 구분 | 결함내용 | 손상규모 | | | | | | 비고 |
|---|---|---|---|---|---|---|---|---|---|
| 1 | 신규 | 균열 | 0.3 | - | 2.5 | 1 | 2.5 | m | - |
| 2 | 신규 | 균열부 백태 | 0.2 | - | 2.5 | 1 | 2.5 | m | - |
| 3 | 신규 | 균열 | 0.2 | - | 2.5 | 1 | 2.5 | m | - |
| 4 | 신규 | 균열 | 0.2 | - | 2.5 | 1 | 2.5 | m | - |
| 5 | 신규 | 망상균열 | 0.2 | 2.0 | 3.0 | 5 | 50.0 | m² | - |
| 6 | 신규 | 박리 | - | 0.5 | 0.2 | 1 | 0.1 | m² | - |
| 7 | 신규 | 균열 | 0.3 | - | 2.5 | 1 | 2.5 | m | - |

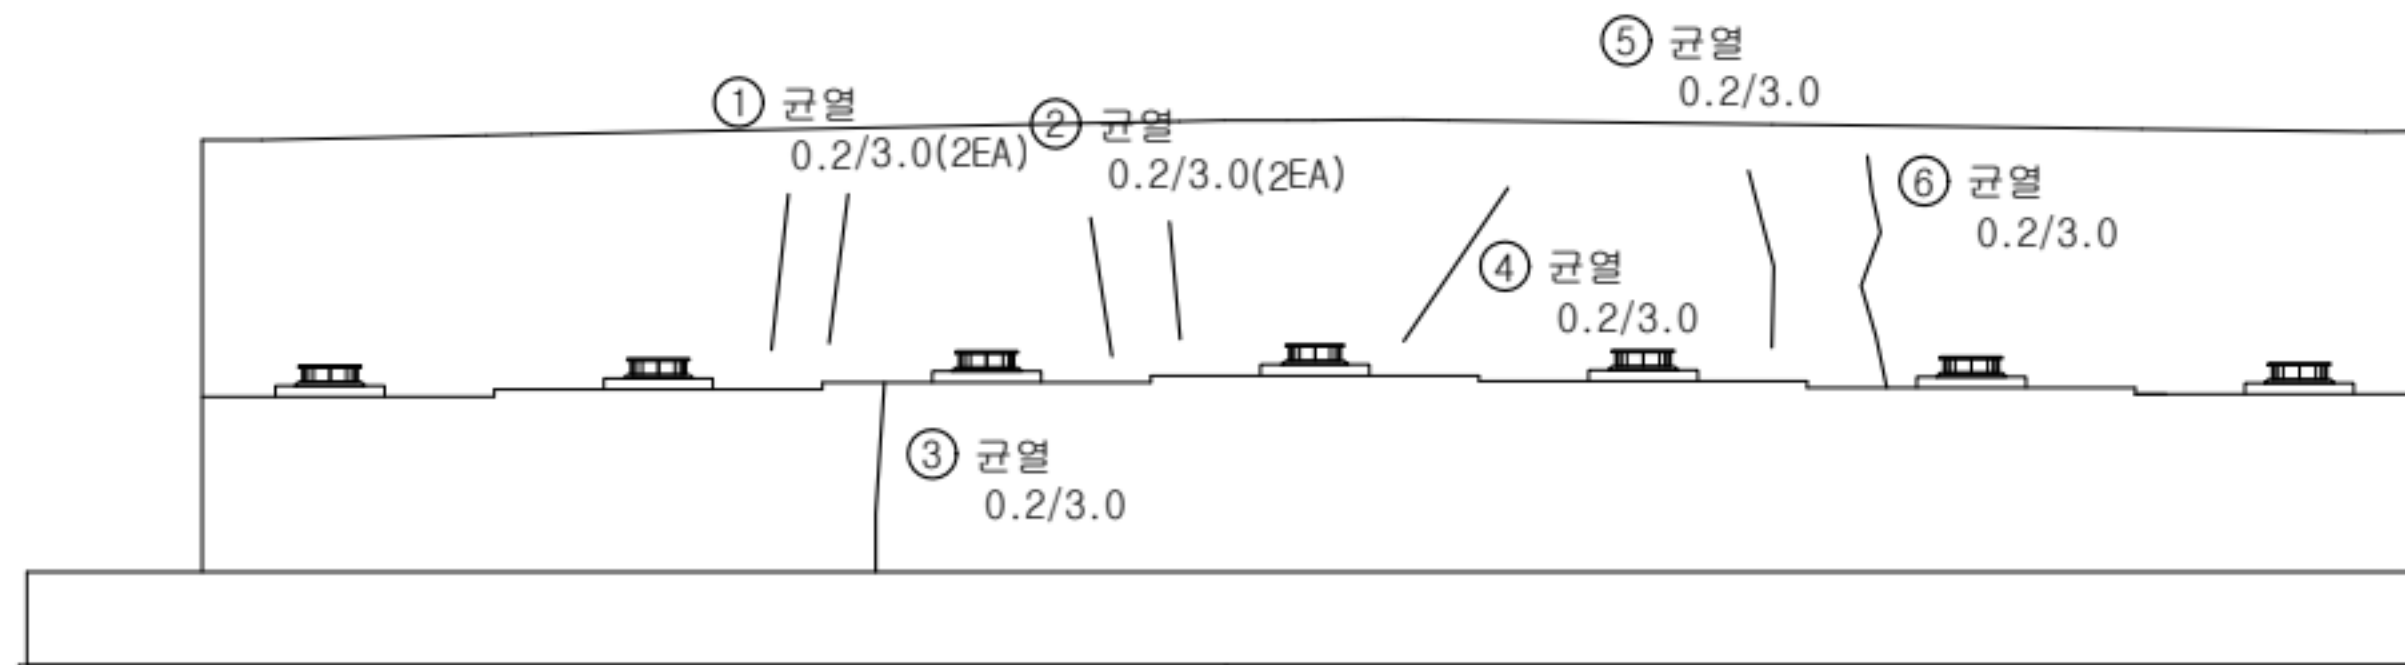
ID : 둔터골천교 교대 (A1)

| 번호 | 구분 | 결함 내용 | 손상규모 | | | | | | 비고 |
|---|---|---|---|---|---|---|---|---|---|
| 1 | 신규 | 균열 | 0.2 | - | 3.0 | 2 | 6.0 | m | - |
| 2 | 신규 | 균열 | 0.2 | - | 3.0 | 2 | 6.0 | m | - |
| 3 | 신규 | 균열 | 0.2 | - | 3.0 | 1 | 3.0 | m | - |
| 4 | 신규 | 균열 | 0.2 | - | 3.0 | 1 | 3.0 | m | - |
| 5 | 신규 | 균열 | 0.2 | - | 3.0 | 1 | 3.0 | m | - |
| 6 | 신규 | 균열 | 0.2 | - | 3.0 | 1 | 3.0 | m | - |

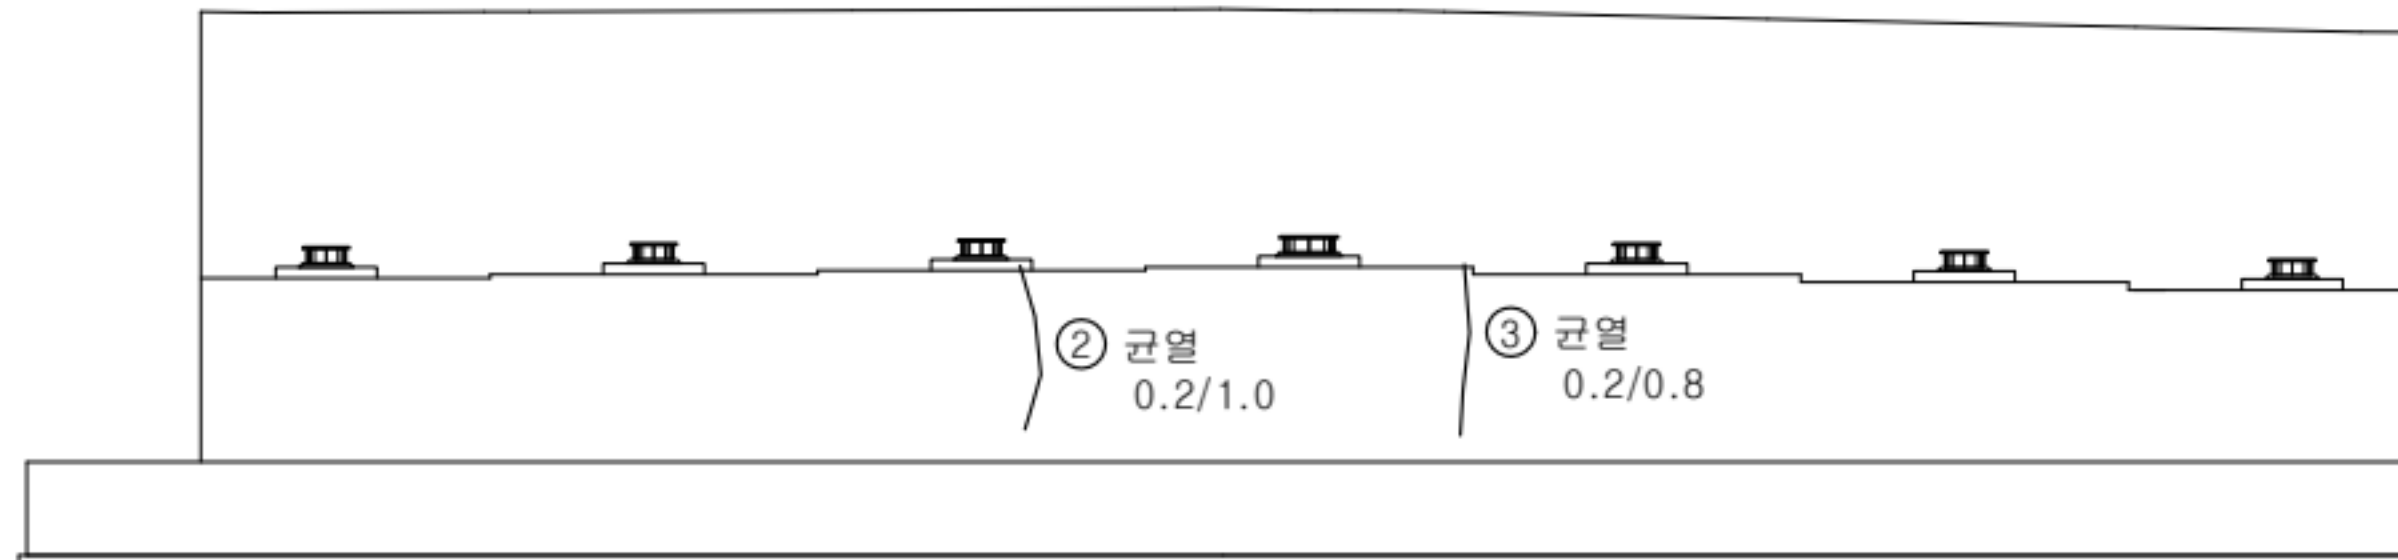
ID : 둔터골천교 교대 (A2)

① 방침콘크리트 재료분리  
2.0X1.0(2EA)

② 균열  
0.2/1.0

③ 균열  
0.2/0.8
