# 18. 둔터골천교

| 용역명 | 서부내륙고속도로 2025년 시설물 정기안전점검 용역(하반기) |
| 시설물명 | 둔터골천교 |

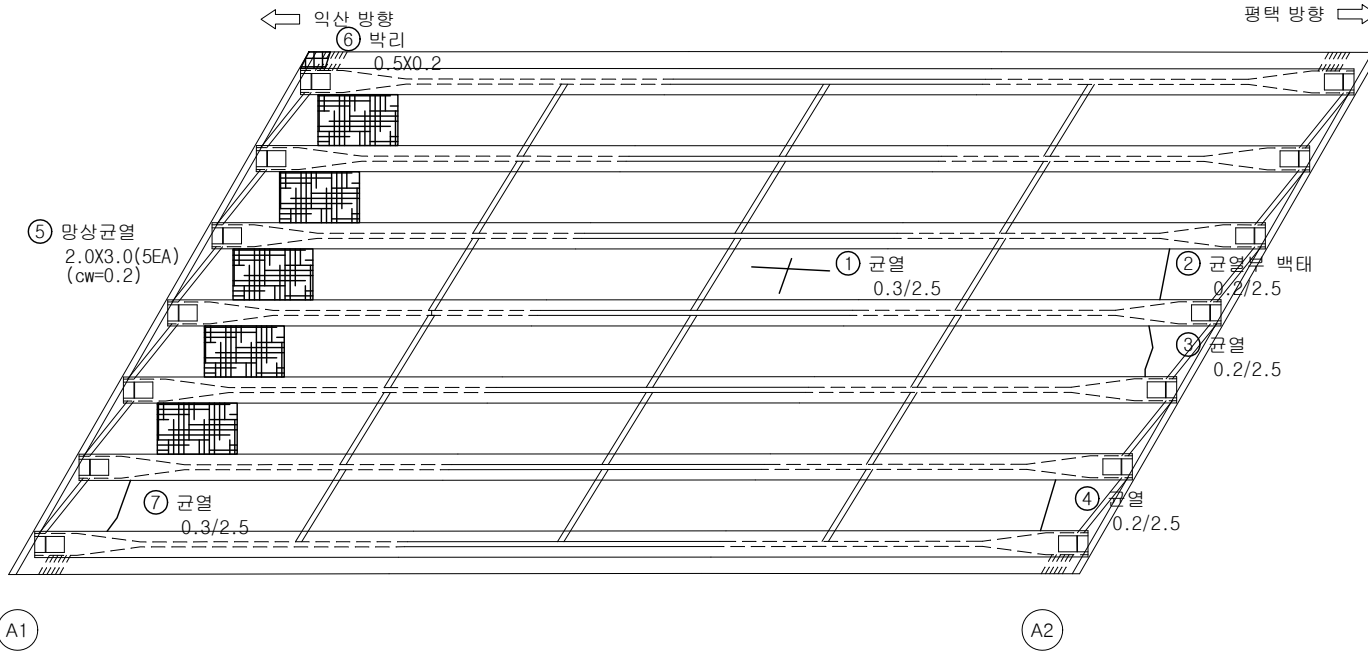
ID : 둔터골천교 바닥판 하면(S1)

| 번호 | 구분 | 결함 내용 | 손상규모 | | | | | | 비고 |
|---|---|---|---|---|---|---|---|---|---|
| 1 | 신규 | 균열 | 0.3 | - | 2.5 | 1 | 2.5 | m | - |
| 2 | 신규 | 균열부 백태 | 0.2 | - | 2.5 | 1 | 2.5 | m | - |
| 3 | 신규 | 균열 | 0.2 | - | 2.5 | 1 | 2.5 | m | - |
| 4 | 신규 | 균열 | 0.2 | - | 2.5 | 1 | 2.5 | m | - |
| 5 | 신규 | 망상균열 | 0.2 | 2.0 | 3.0 | 5 | 50.0 | m² | - |
| 6 | 신규 | 박리 | - | 0.5 | 0.2 | 1 | 0.1 | m² | - |
| 7 | 신규 | 균열 | 0.3 | - | 2.5 | 1 | 2.5 | m | - |

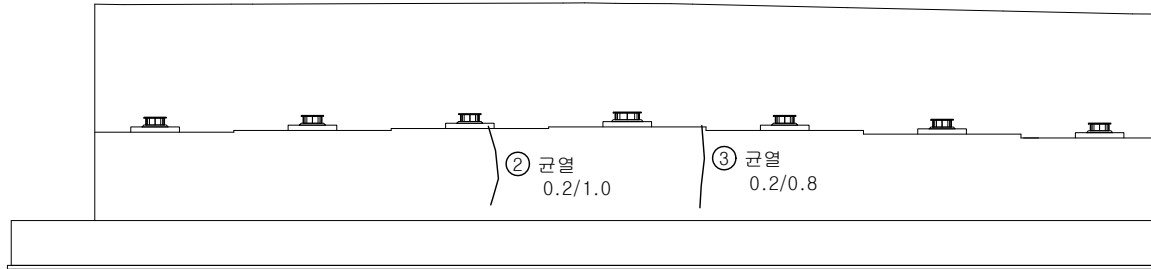
ID : 둔터골천교 교대 (A2)

① 받침콘크리트 재료분리  
2.0X1.0(2EA)

| 번호 | 구분 | 결함 내용 | 손상규모 | | | | | | 비고 |
|---|---|---|---|---|---|---|---|---|---|
| 1 | 신규 | 재료분리 | - | 2.0 | 1.0 | 2 | 4.0 | m <sup>2</sup> | - |
| 2 | 신규 | 균열 | 0.2 | - | 1.0 | 1 | 1.0 | m | - |
| 3 | 신규 | 균열 | 0.2 | - | 0.8 | 1 | 0.8 | m | - |
