# 18. 둔터골천교

| 용역명 | 서부내륙고속도로 2025년 시설물 정기안전점검 용역(하반기) |

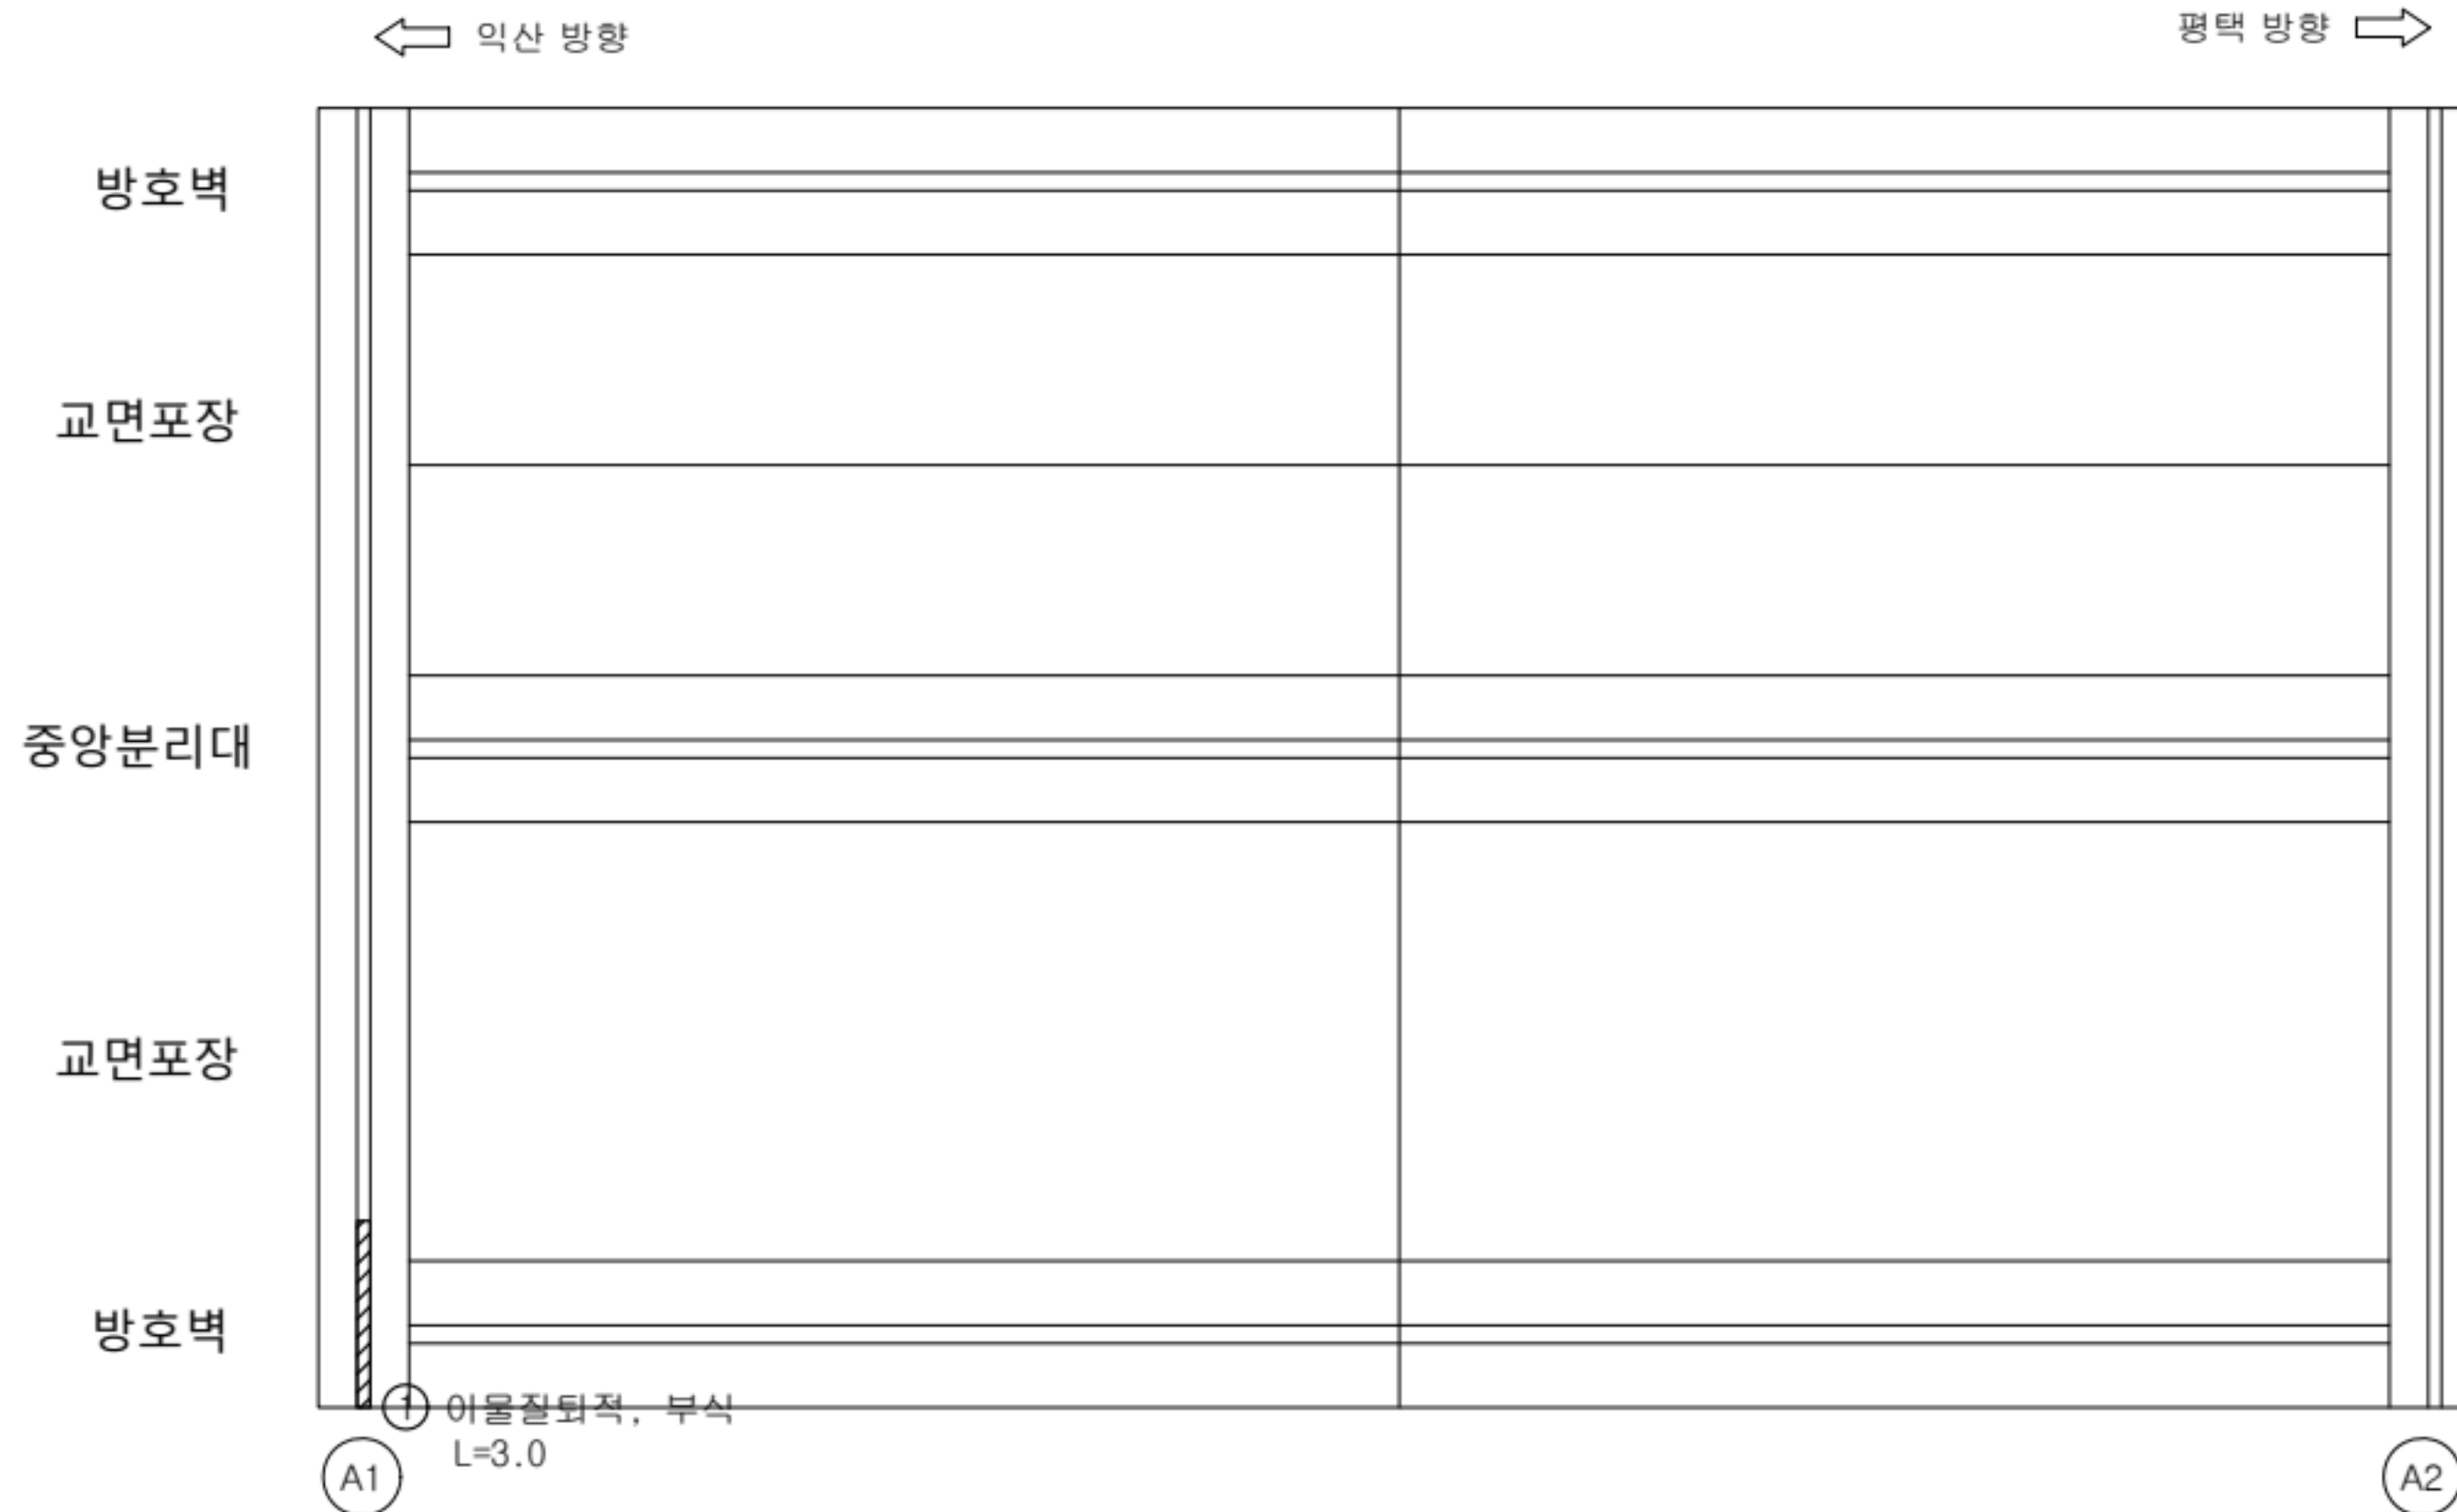
ID : 둔터골천교 바닥판 상면(S1)

| 번호 | 구분 | 결함 내용 | 손상규모 | | | | | | 비고 |
|---|---|---|---|---|---|---|---|---|---|
| 1 | 신규 | 이물질퇴적, 부식 | - | - | 3.0 | 1 | 3.0 | m | - |

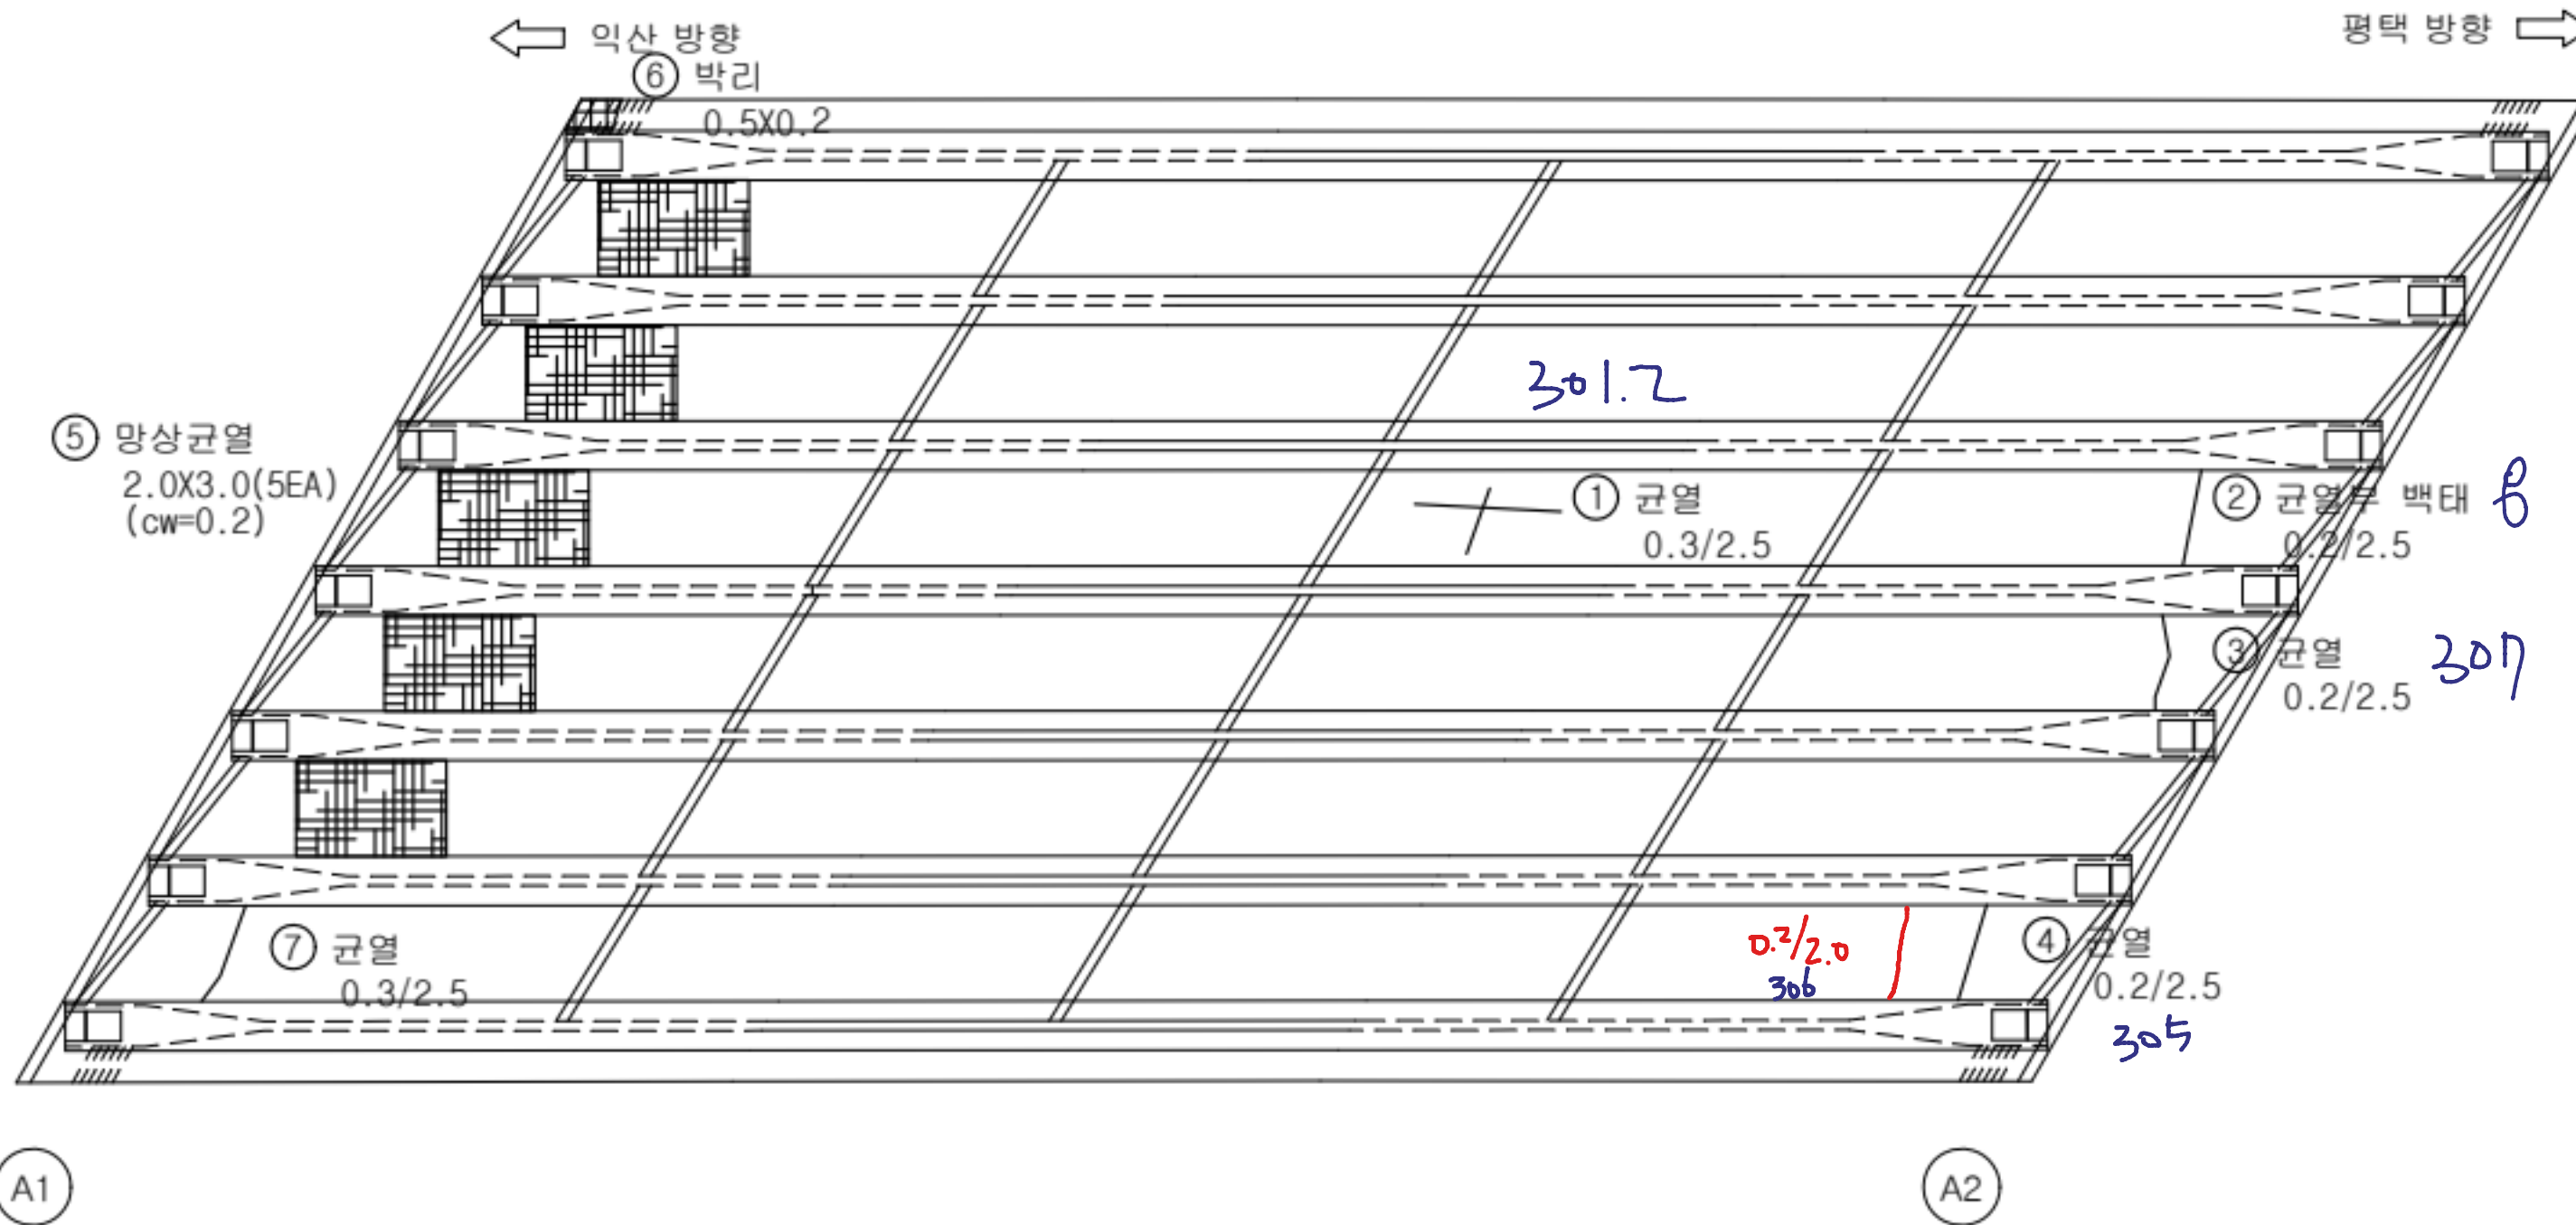
ID : 둔터골천교 바닥판 하면(S1)

| 번호 | 구분 | 결함내용 | 손상규모 | | | | | | 비고 |
|---|---|---|---|---|---|---|---|---|---|
| 1 | 신규 | 균열 | 0.3 | - | 2.5 | 1 | 2.5 | m | - |
| 2 | 신규 | 균열부 백태 | 0.2 | - | 2.5 | 1 | 2.5 | m | - |
| 3 | 신규 | 균열 | 0.2 | - | 2.5 | 1 | 2.5 | m | - |
| 4 | 신규 | 균열 | 0.2 | - | 2.5 | 1 | 2.5 | m | - |
| 5 | 신규 | 망상균열 | 0.2 | 2.0 | 3.0 | 5 | 50.0 | m² | - |
| 6 | 신규 | 박리 | - | 0.5 | 0.2 | 1 | 0.1 | m³ | - |
| 7 | 신규 | 균열 | 0.3 | - | 2.5 | 1 | 2.5 | m | - |

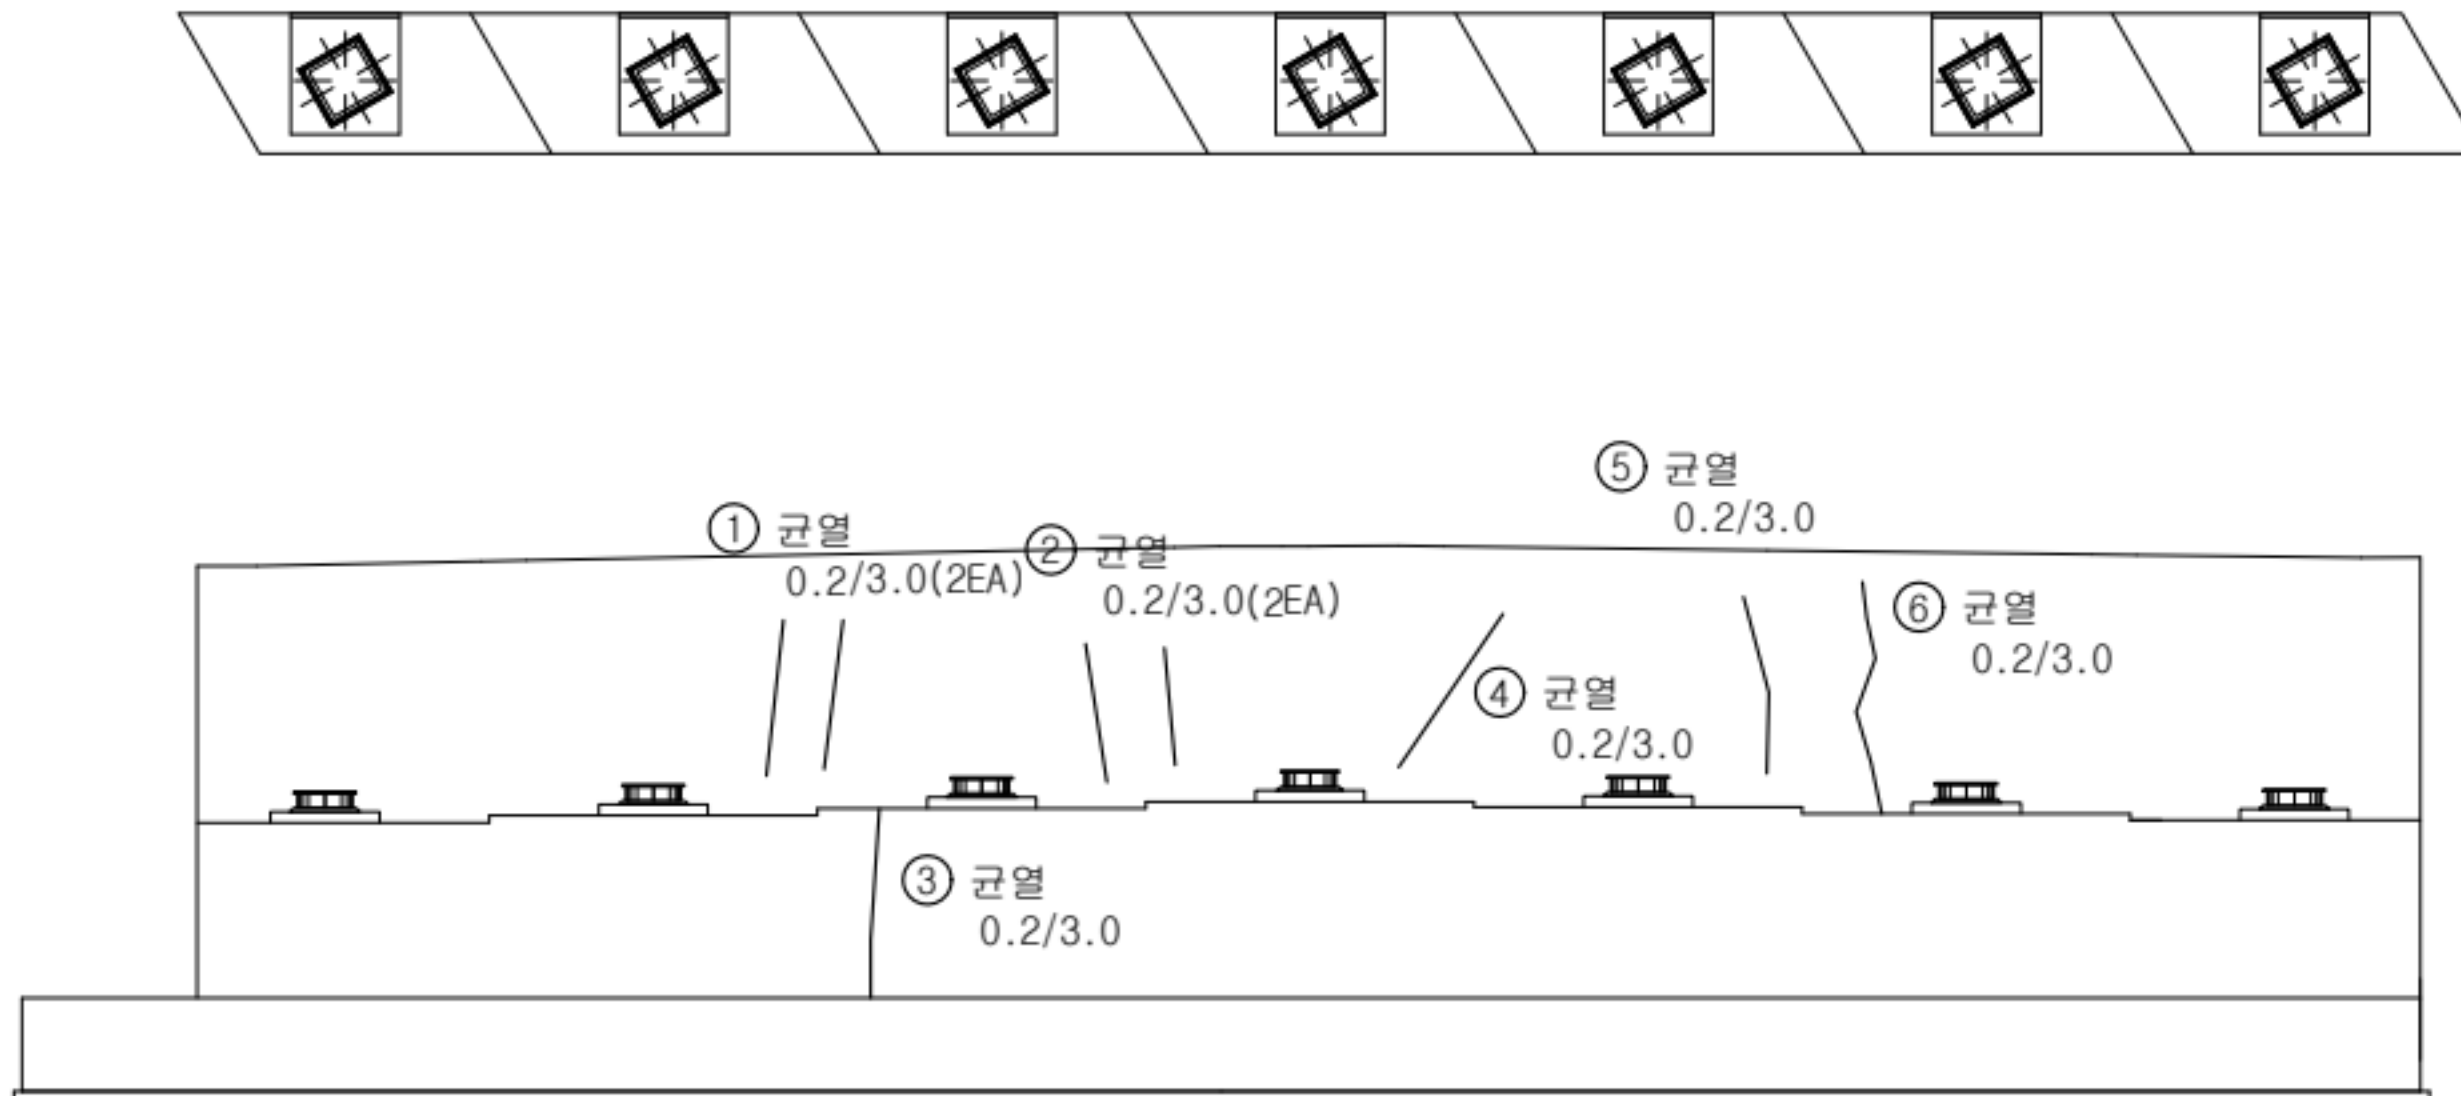
ID : 둔터골천교 교대 (A1)

| 번호 | 구분 | 결함 내용 | 손상규모 | | | | | | 비고 |
|---|---|---|---|---|---|---|---|---|---|
| 1 | 신규 | 균열 | 0.2 | - | 3.0 | 2 | 6.0 | m | - |
| 2 | 신규 | 균열 | 0.2 | - | 3.0 | 2 | 6.0 | m | - |
| 3 | 신규 | 균열 | 0.2 | - | 3.0 | 1 | 3.0 | m | - |
| 4 | 신규 | 균열 | 0.2 | - | 3.0 | 1 | 3.0 | m | - |
| 5 | 신규 | 균열 | 0.2 | - | 3.0 | 1 | 3.0 | m | - |
| 6 | 신규 | 균열 | 0.2 | - | 3.0 | 1 | 3.0 | m | - |

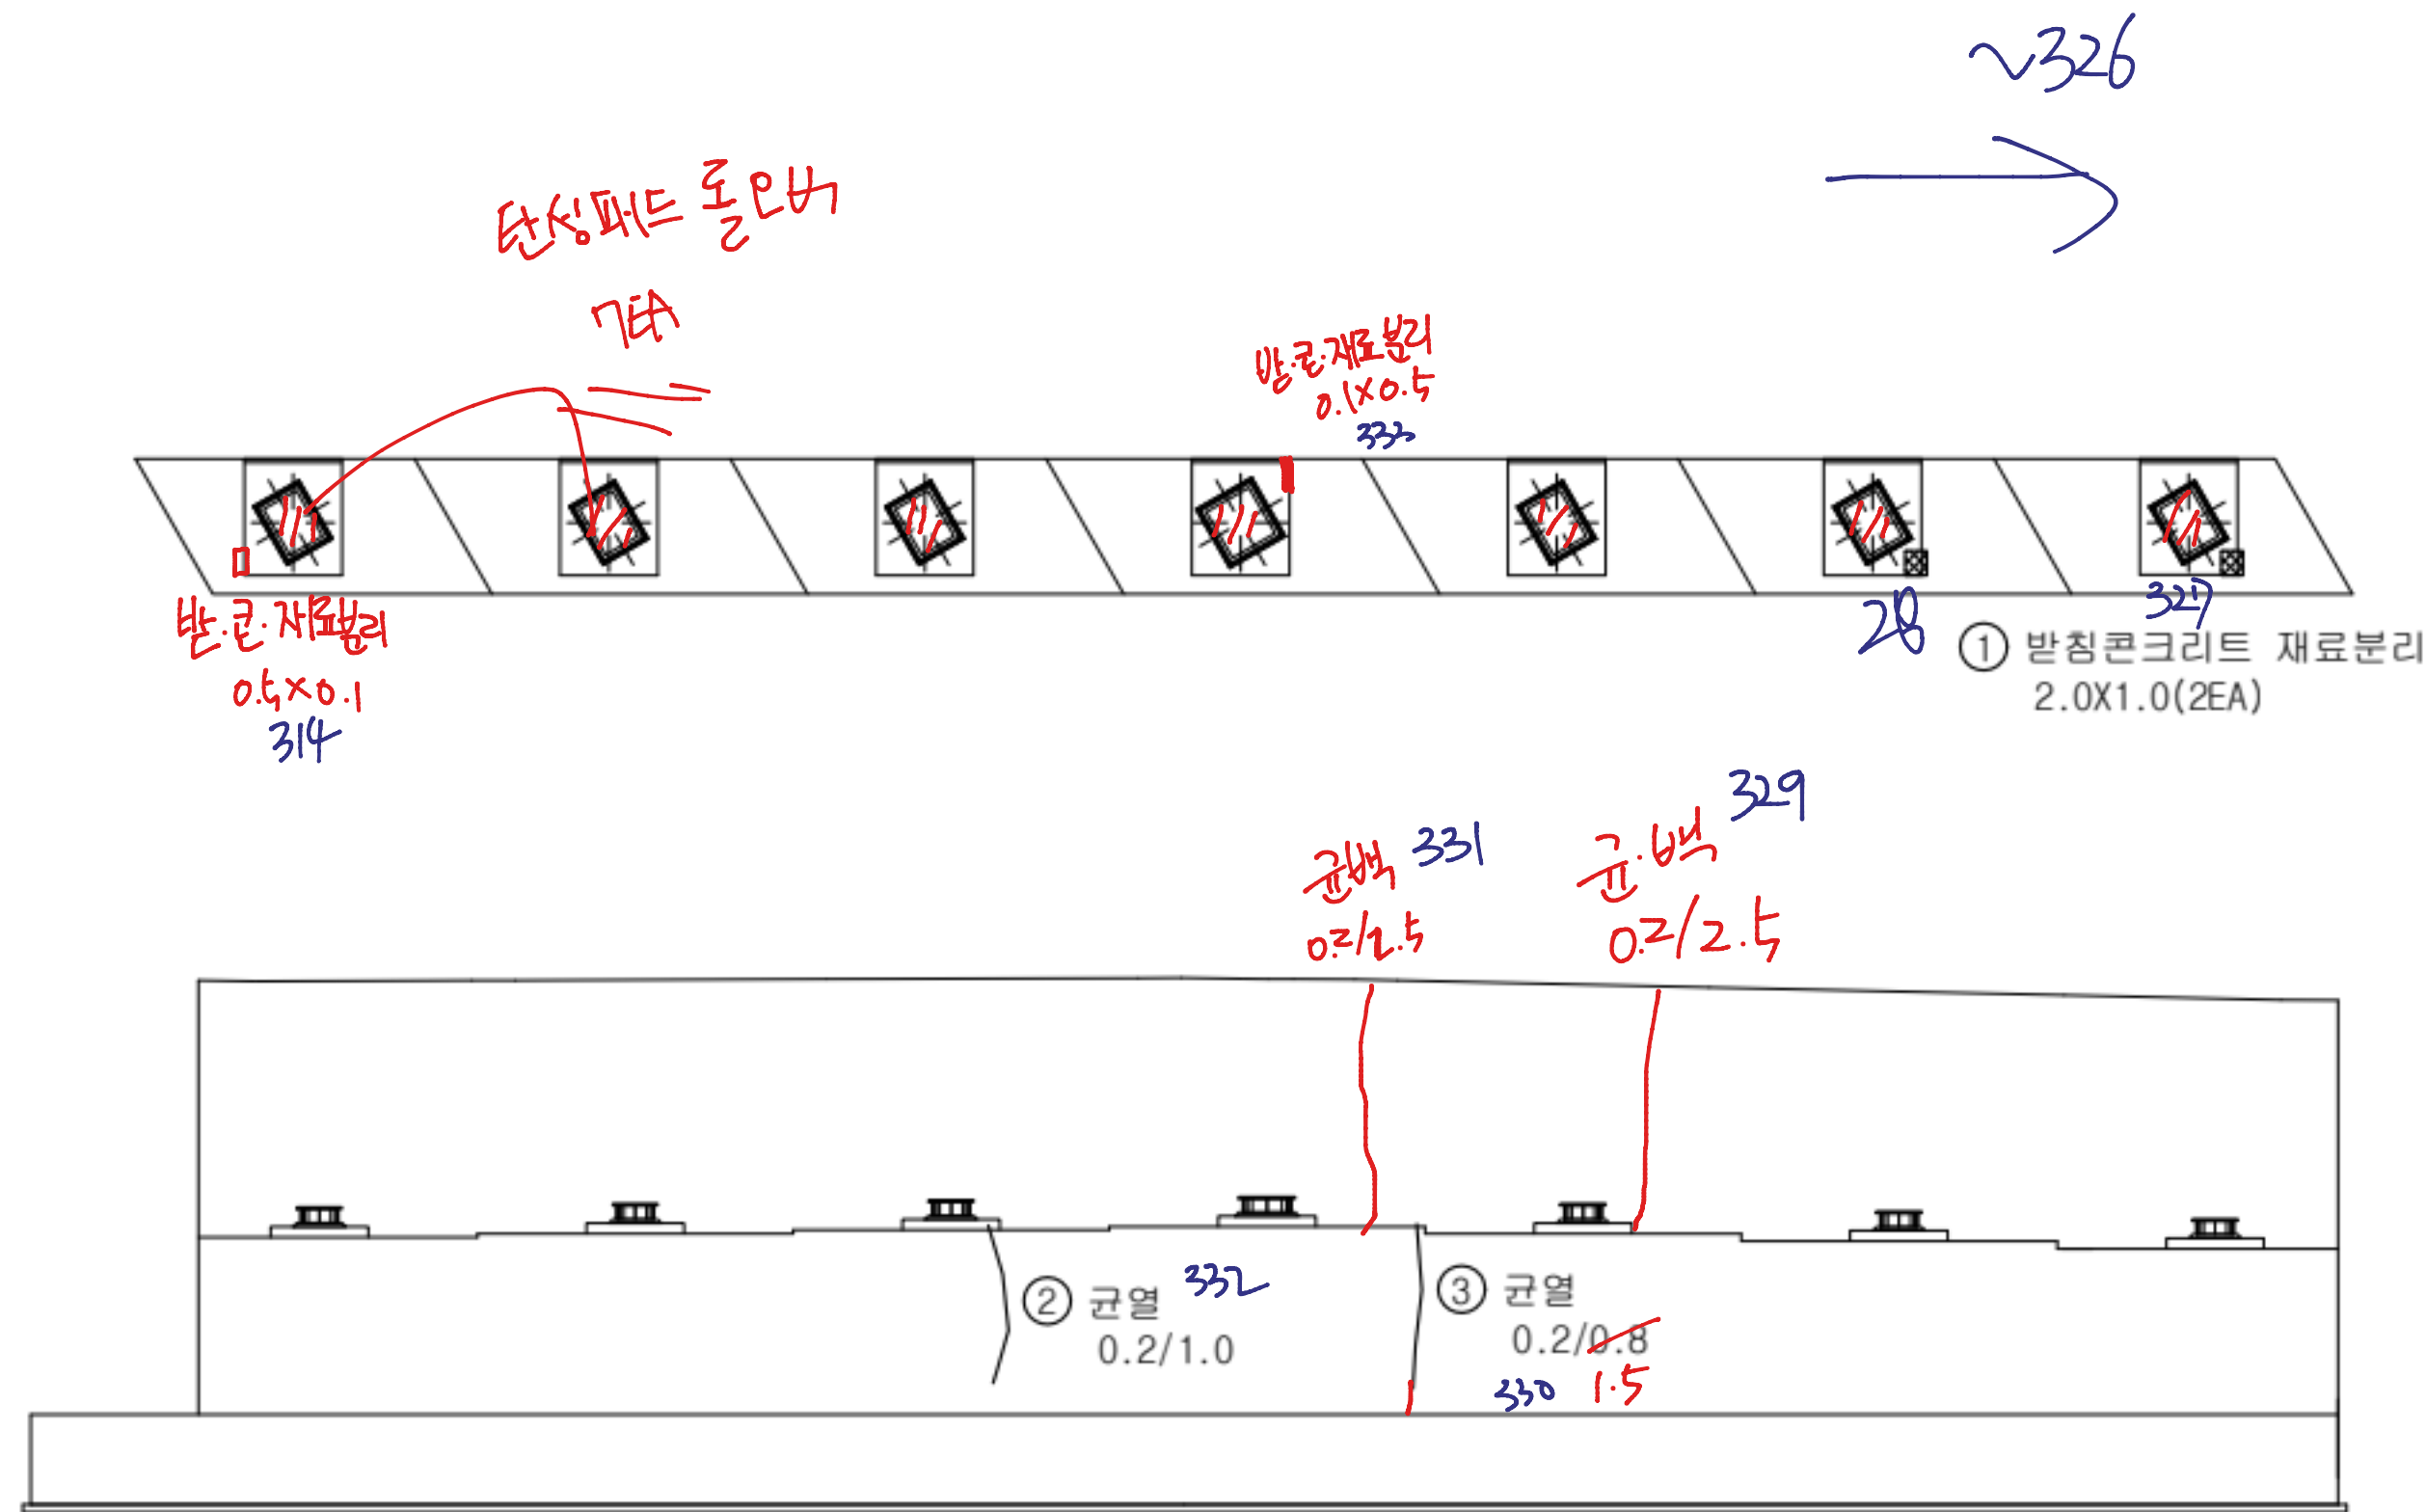
ID : 둔터골천교 교대 (A2)

| 손상 현황 표 | | | | | | | | | |
|---|---|---|---|---|---|---|---|---|---|
| 1 | 신규 | 재료분리 | - | 2.0 | 1.0 | 2 | 4.0 | m' | - |
| 2 | 신규 | 균열 | 0.2 | - | 1.0 | 1 | 1.0 | m | - |
| 3 | 신규 | 균열 | 0.2 | - | 0.8 | 1 | 0.8 | m | - |
