## 19. 마사천교(익산방향)

ID : 마사천교(익산방향) 바닥판 상면(S1)

서부내륙고속도로 2025년 시설물 정기안전점검 용역(하반기)

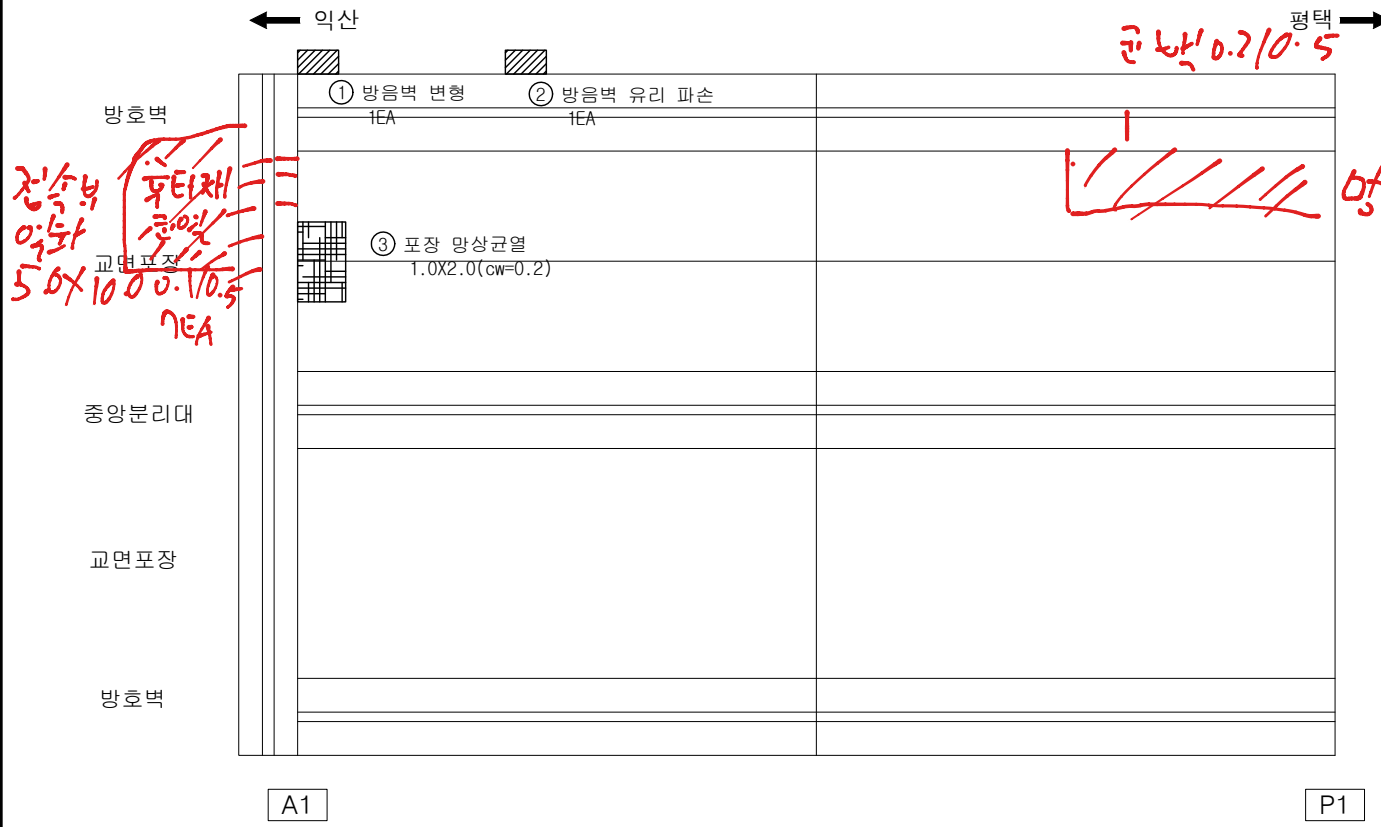
| 번호 | 구분 | 결함 내용 | 손상규모 | | | | | | 비고 |
|---|---|---|---|---|---|---|---|---|---|
| 1 | 신규 | 방음벽 변형 | - | - | - | 1 | 1 | EA | - |
| 2 | 신규 | 방음벽 유리 파손 | - | - | - | 1 | 1 | EA | - |
| 3 | 신규 | 포장 망상균열 | 0.2 | 1.0 | 2.0 | 1 | 2.0 | m² | - |

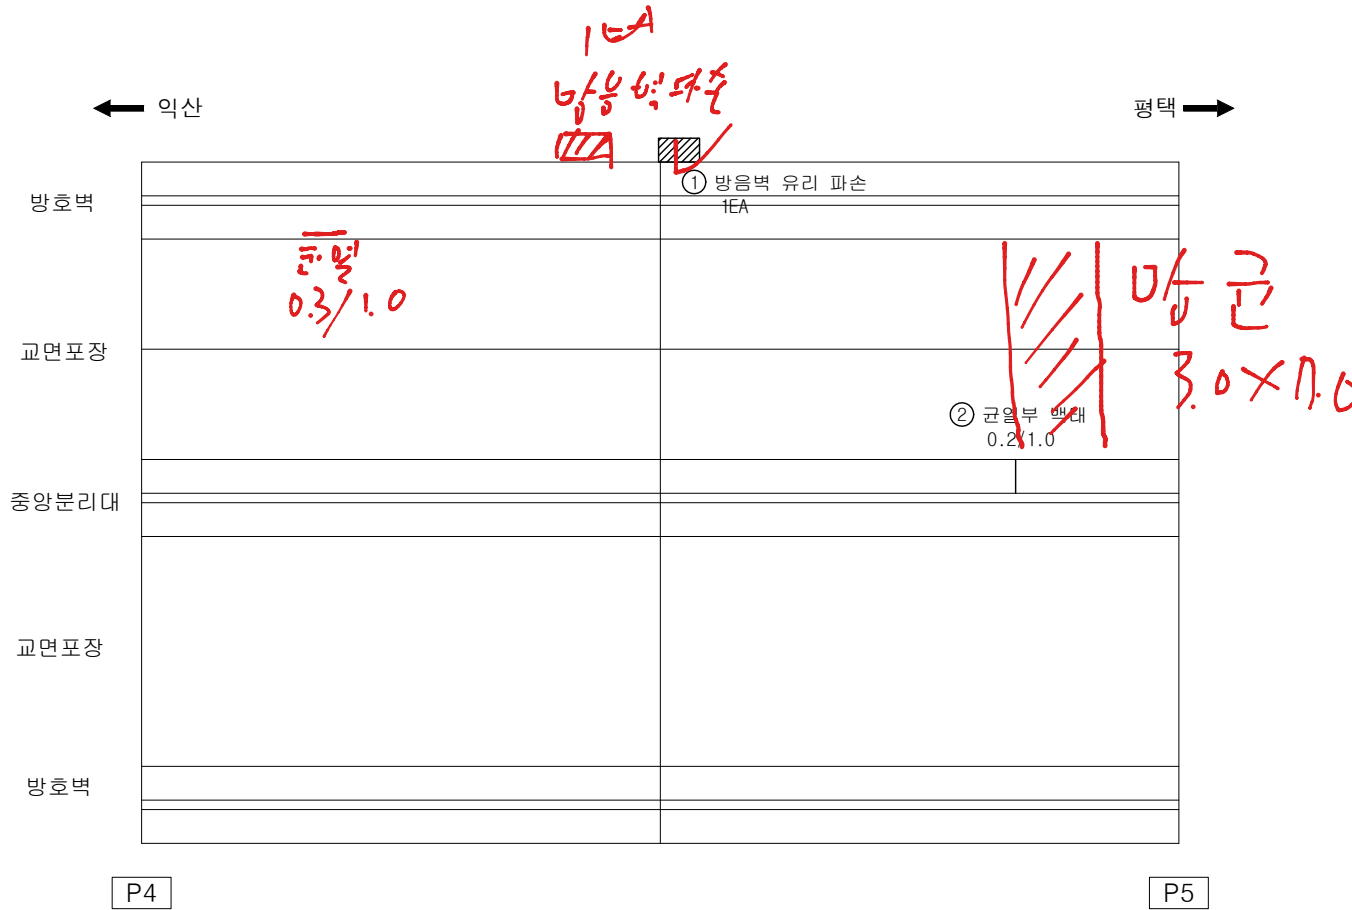
ID : 마사천교(익산방향) 바닥판 상면(S5)

| 번호 | 구분 | 결함 내용 | 손상규모 | | | | | | 비고 |
|---|---|---|---|---|---|---|---|---|---|
| 1 | 신규 | 방음벽 유리 파손 | - | - | - | 1 | 1 | EA | - |
| 2 | 신규 | 균열부 백태 | 0.2 | - | 1.0 | 1 | 1.0 | m | - |

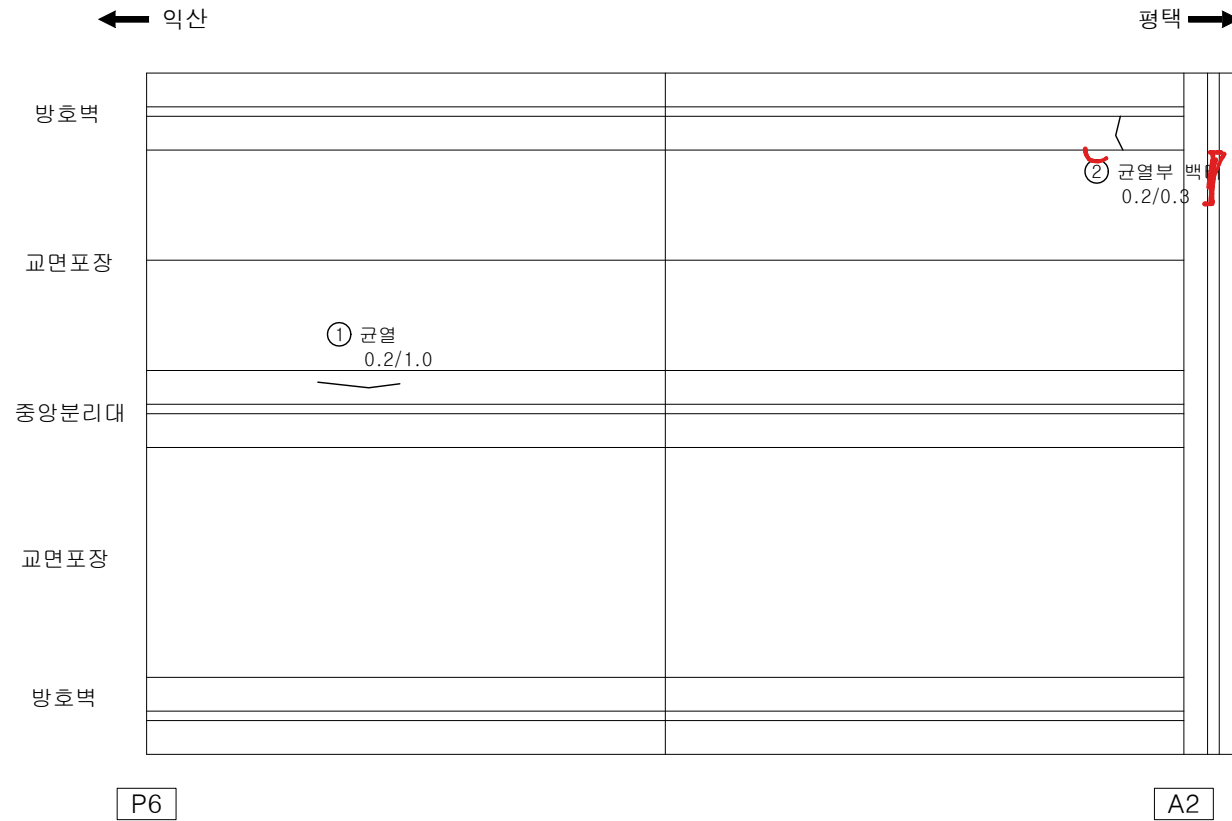
ID : 마사천교(익산방향) 바닥판 상면(S7)

| 번호 | 구분 | 결함 내용 | 손상규모 | | | | | | 비고 |
|---|---|---|---|---|---|---|---|---|---|
| 1 | 신규 | 균열 | 0.2 | - | 1.0 | 1 | 1.0 | m | - |
| 2 | 신규 | 균열 | 0.2 | - | 0.3 | 1 | 0.3 | m | - |

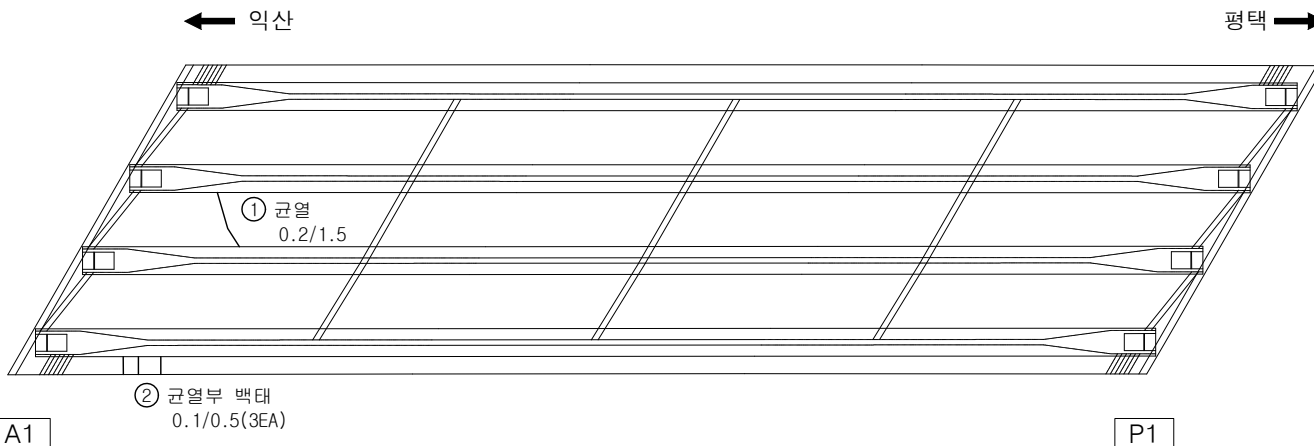
ID : 마사천교(익산방향) 바닥판 하면(S1)

| 번호 | 구분 | 결함 내용 | 손상규모 | | | | | | 비고 |
|---|---|---|---|---|---|---|---|---|---|
| 1 | 신규 | 균열 | 0.2 | - | 1.5 | 1 | 1.5 | m | - |
| 2 | 신규 | 균열부 백태 | 0.1 | - | 0.5 | 3 | 1.5 | m | - |

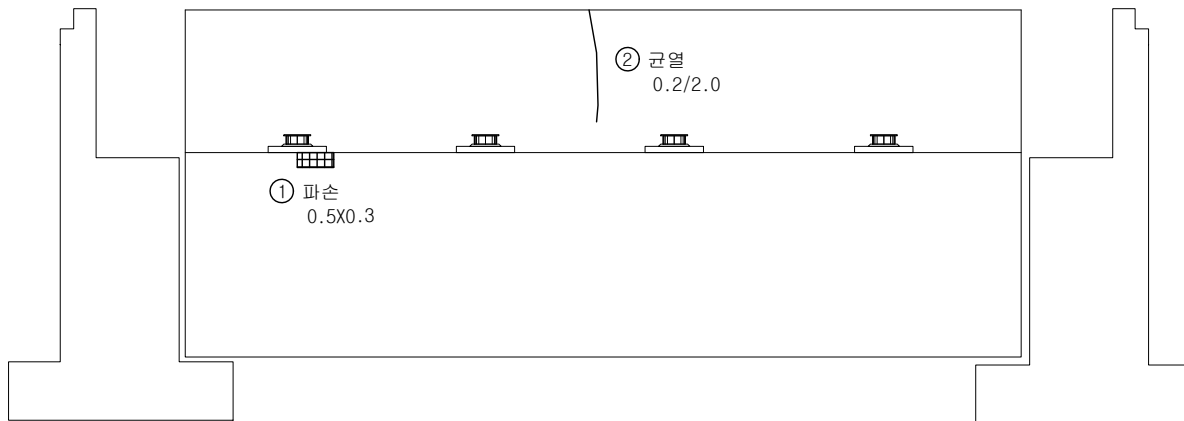
ID : 마사천교(익산방향) 교대(A1)

| 번호 | 구분 | 결함 내용 | 손상규모 | | | | | | 비고 |
|---|---|---|---|---|---|---|---|---|---|
| 2 | 신규 | 균열 | 0.2 | - | 2.0 | 1 | 2.0 | m | - |

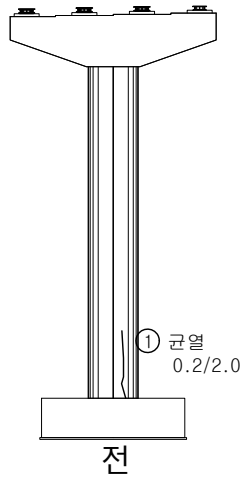
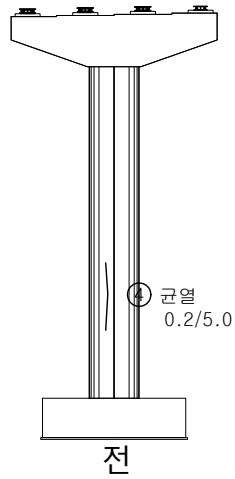
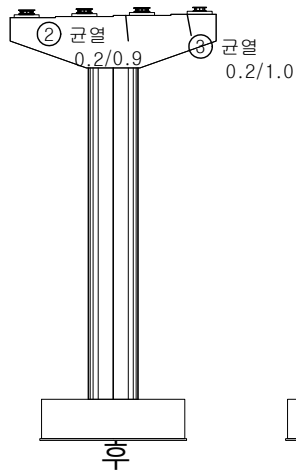
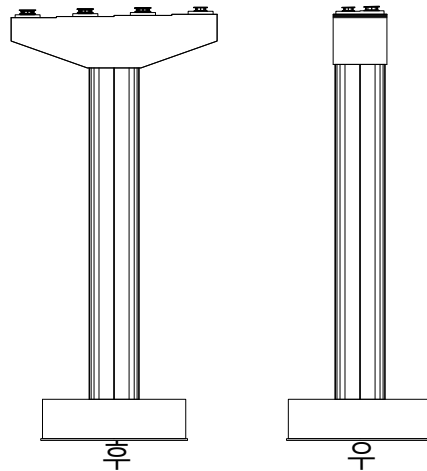
| 번호 | 구분 | 결함 내용 | 손상규모 | | | | | | 비고 |
|---|---|---|---|---|---|---|---|---|---|
| 1 | 신규 | 균열 | 0.2 | - | 2.0 | 1 | 2.0 | m | - |
| 2 | 신규 | 균열 | 0.2 | - | 0.9 | 1 | 0.9 | m | - |
| 3 | 신규 | 균열 | 0.2 | - | 1.0 | 1 | 1.0 | m | - |
| 4 | 신규 | 균열 | 0.2 | - | 5.0 | 1 | 5.0 | m | - |
