## 19. 마사천교(익산방향)

ID : 마사천교(익산방향) 바닥판 상면(S1)

| 용역명 | 서부내륙고속도로 2025년 시설물 정기안전점검 용역(하반기) |
| 시설물명 | 마사천교(익산방향) |

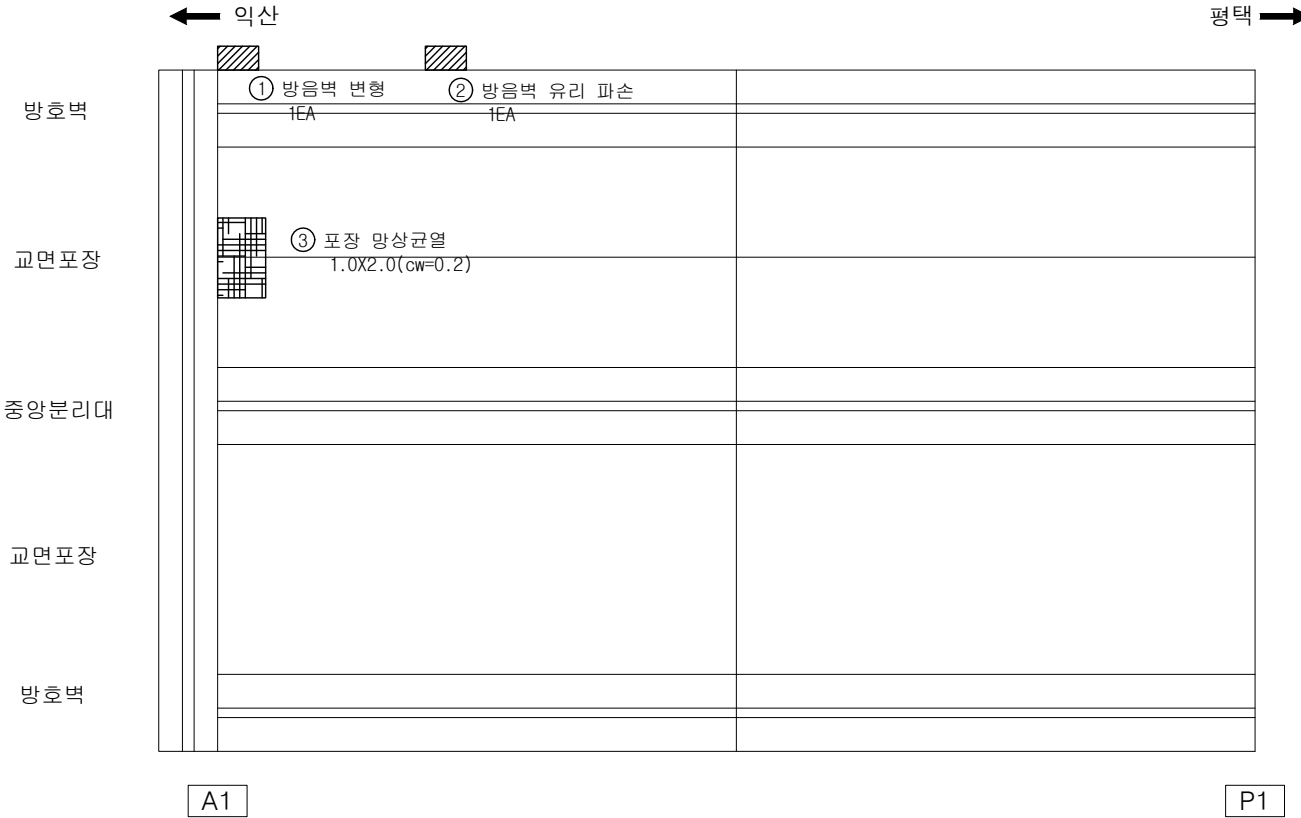
| 번호 | 구분 | 결함 내용 | 손상규모 | | | | | | 비고 |
|---|---|---|---|---|---|---|---|---|---|
| 1 | 신규 | 방음벽 변형 | - | - | - | 1 | 1 | EA | - |
| 2 | 신규 | 방음벽 유리 파손 | - | - | - | 1 | 1 | EA | - |
| 3 | 신규 | 포장 망상균열 | 0.2 | 1.0 | 2.0 | 1 | 2.0 | m² | - |

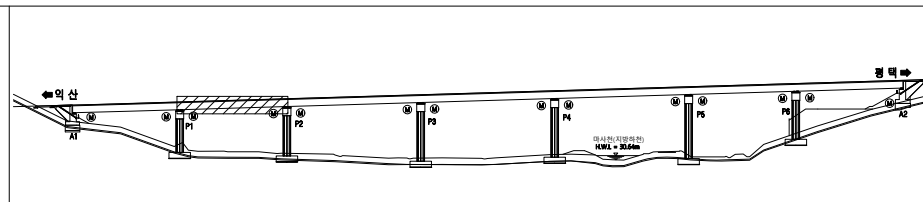
ID : 마사천교(익산방향) 바닥판 상면(S2)

| 번호 | 구분 | 결함 내용 | 손상규모 | | | | | | 비고 |
|---|---|---|---|---|---|---|---|---|---|
| 1 | 신규 | 포장 균열 | 0.4 | - | 2.0 | 1 | 2.0 | m | - |

① 포장 균열  
0.4/2.0

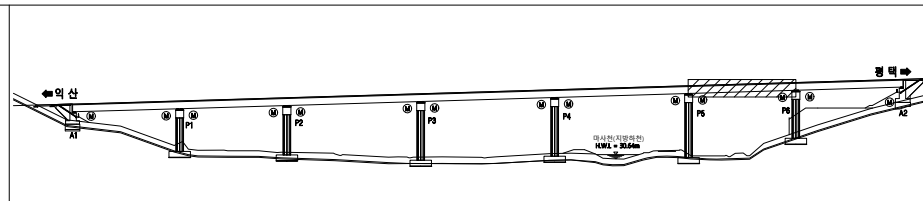
ID : 마사천교(익산방향) 바닥판 상면(S6)

| 번호 | 구분 | 결함 내용 | 손상규모 | | | | | | 비고 |
|---|---|---|---|---|---|---|---|---|---|
| 1 | 신규 | 균열 | 0.2 | - | 1.0 | 1 | 1.0 | m | - |
| 2 | 신규 | 균열 | 0.2 | - | 1.0 | 1 | 1.0 | m | - |

① 균열  
0.2/1.0

② 균열  
0.2/1.0

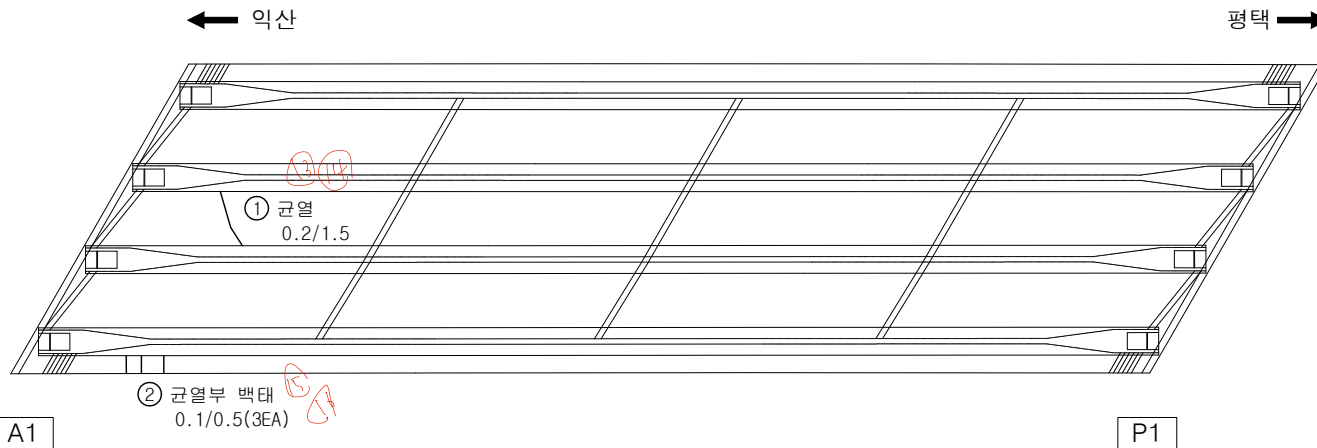
ID : 마사천교(익산방향) 바닥판 하면(S1)

| 번호 | 구분 | 결함 내용 | 손상규모 | | | | | | 비고 |
|---|---|---|---|---|---|---|---|---|---|
| 1 | 신규 | 균열 | 0.2 | - | 1.5 | 1 | 1.5 | m | - |
| 2 | 신규 | 균열부 백태 | 0.1 | - | 0.5 | 3 | 1.5 | m | - |

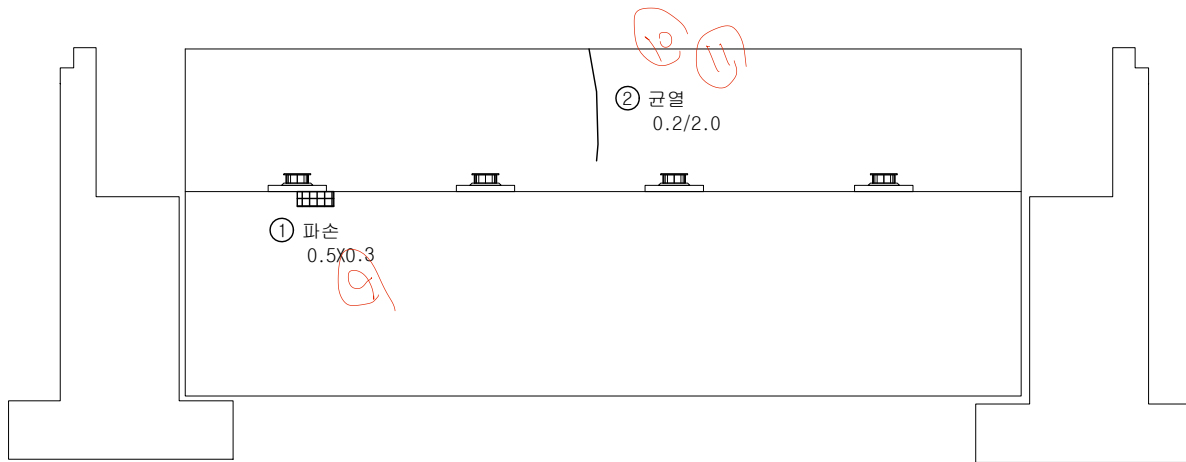
ID : 마사천교(익산방향) 교대(A1)

| 번호 | 구분 | 결함 내용 | 손상규모 | | | | | | 비고 |
|---|---|---|---|---|---|---|---|---|---|
| 2 | 신규 | 균열 | 0.2 | - | 2.0 | 1 | 2.0 | m | - |

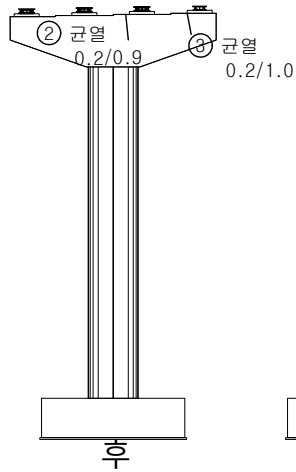
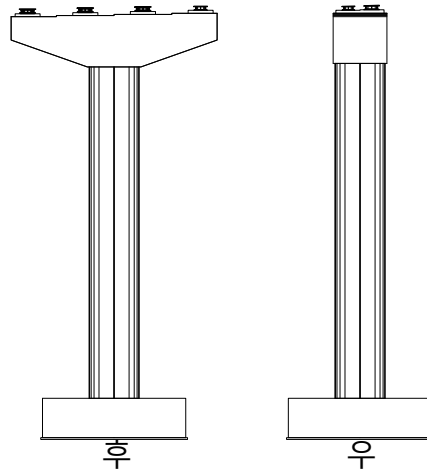
- 교각P1 -

| 번호 | 구분 | 결함 내용 | 손상규모 | | | | | | 비고 |
|---|---|---|---|---|---|---|---|---|---|
| 1 | 신규 | 균열 | 0.2 | - | 2.0 | 1 | 2.0 | m | - |
| 2 | 신규 | 균열 | 0.2 | - | 0.9 | 1 | 0.9 | m | - |
| 3 | 신규 | 균열 | 0.2 | - | 1.0 | 1 | 1.0 | m | - |
| 4 | 신규 | 균열 | 0.2 | - | 5.0 | 1 | 5.0 | m | - |
