## 19. 마사천교(익산방향)

ID : 마사천교(익산방향) 바닥판 상면(S1)

| 용역명 | 서부내륙고속도로 2025년 시설물 정기안전점검 용역(하반기) |
| 시설물명 | 마사천교(익산방향) |

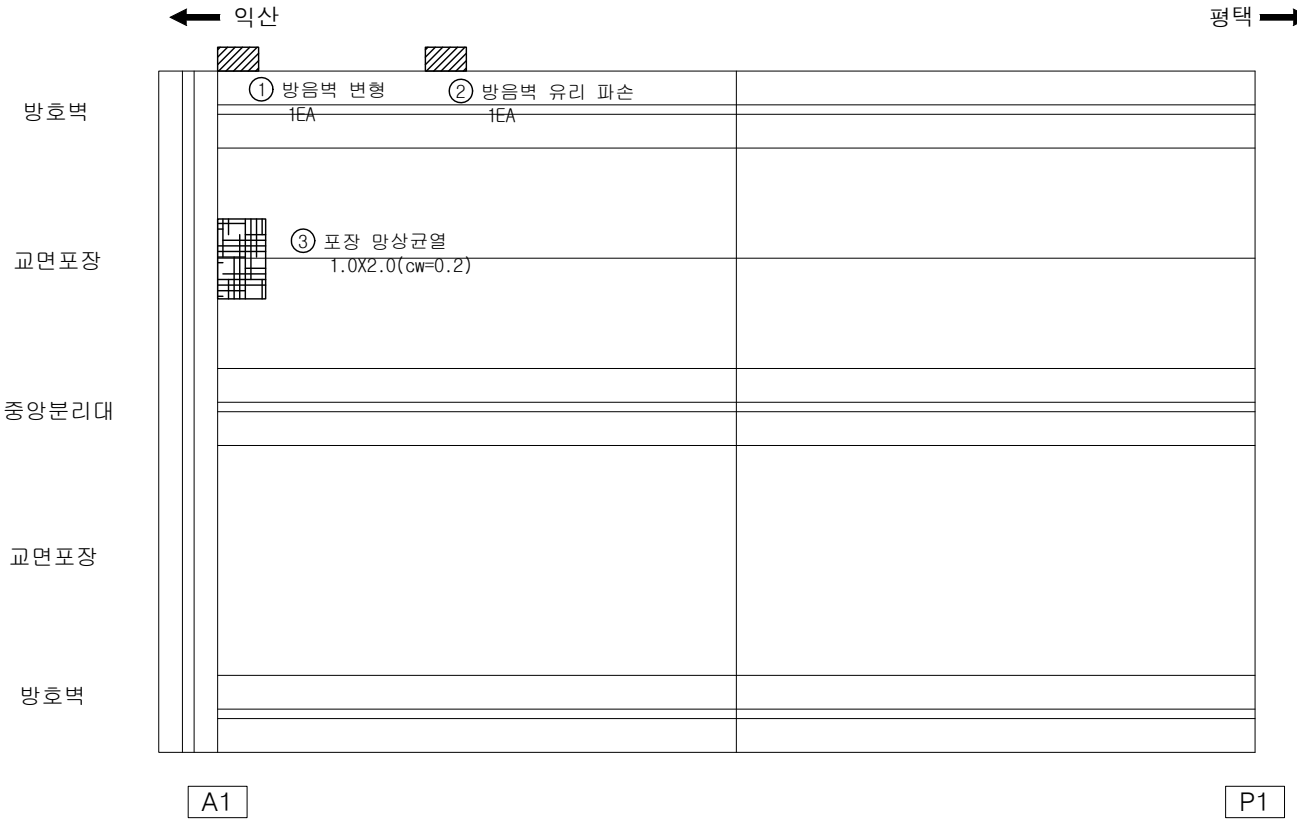
| 번호 | 구분 | 결함 내용 | 손상규모 | | | | | | 비고 |
|---|---|---|---|---|---|---|---|---|---|
| 1 | 신규 | 방음벽 변형 | - | - | - | 1 | 1 | EA | - |
| 2 | 신규 | 방음벽 유리 파손 | - | - | - | 1 | 1 | EA | - |
| 3 | 신규 | 포장 망상균열 | 0.2 | 1.0 | 2.0 | 1 | 2.0 | m² | - |

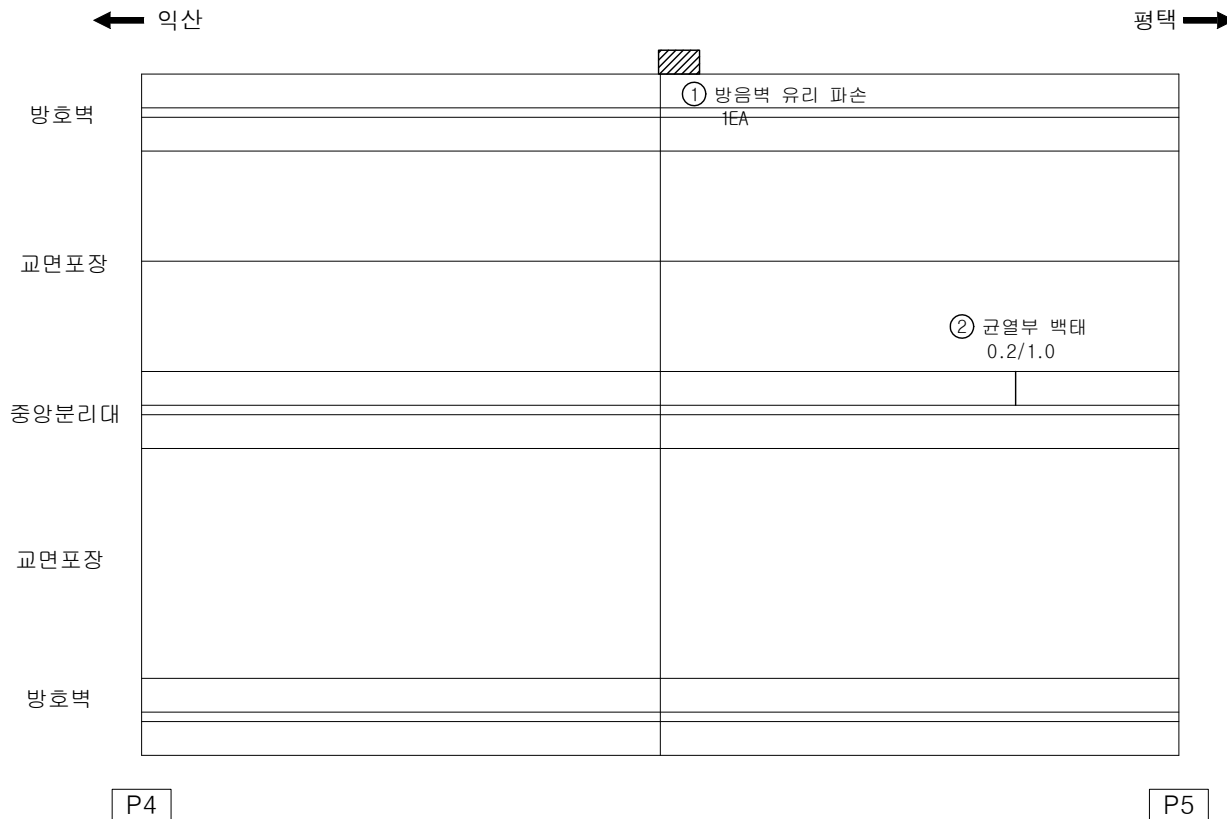
ID : 마사천교(익산방향) 바닥판 상면(S5)

| 번호 | 구분 | 결함 내용 | 손상규모 | | | | | | 비고 |
|---|---|---|---|---|---|---|---|---|---|
| 1 | 신규 | 방음벽 유리 파손 | - | - | - | 1 | 1 | EA | - |
| 2 | 신규 | 균열부 백태 | 0.2 | - | 1.0 | 1 | 1.0 | m | - |

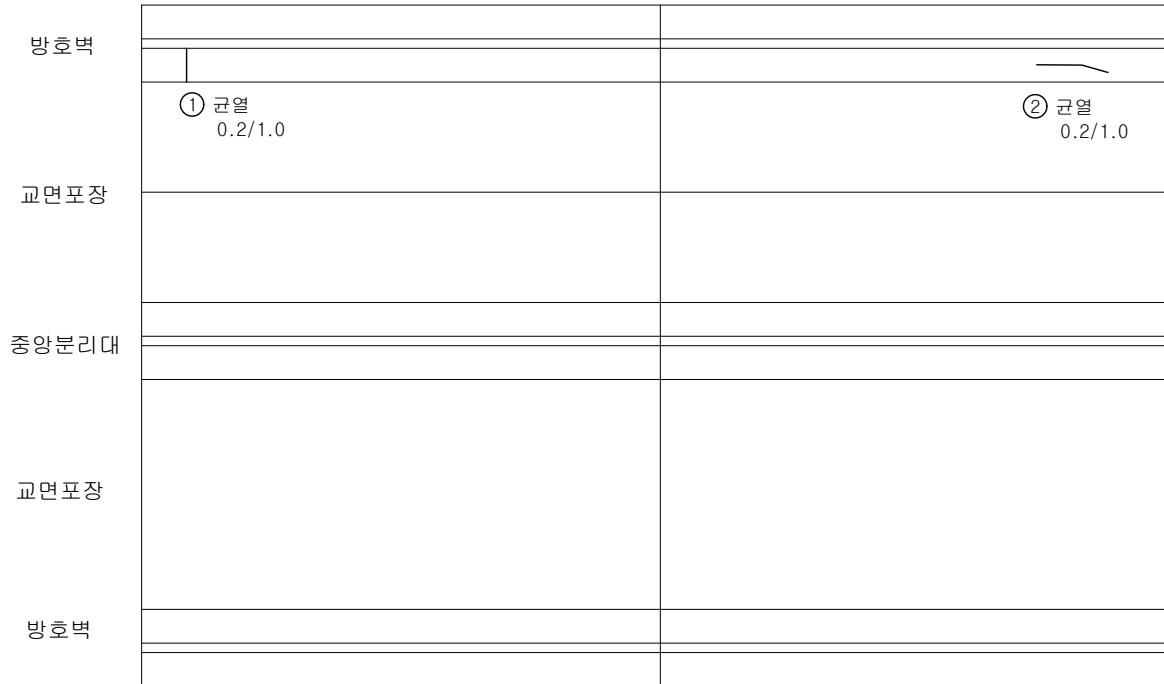
ID : 마사천교(익산방향) 바닥판 상면(S6)

| 번호 | 구분 | 결함 내용 | 손상규모 | | | | | | 비고 |
|---|---|---|---|---|---|---|---|---|---|
| 1 | 신규 | 균열 | 0.2 | - | 1.0 | 1 | 1.0 | m | - |
| 2 | 신규 | 균열 | 0.2 | - | 1.0 | 1 | 1.0 | m | - |

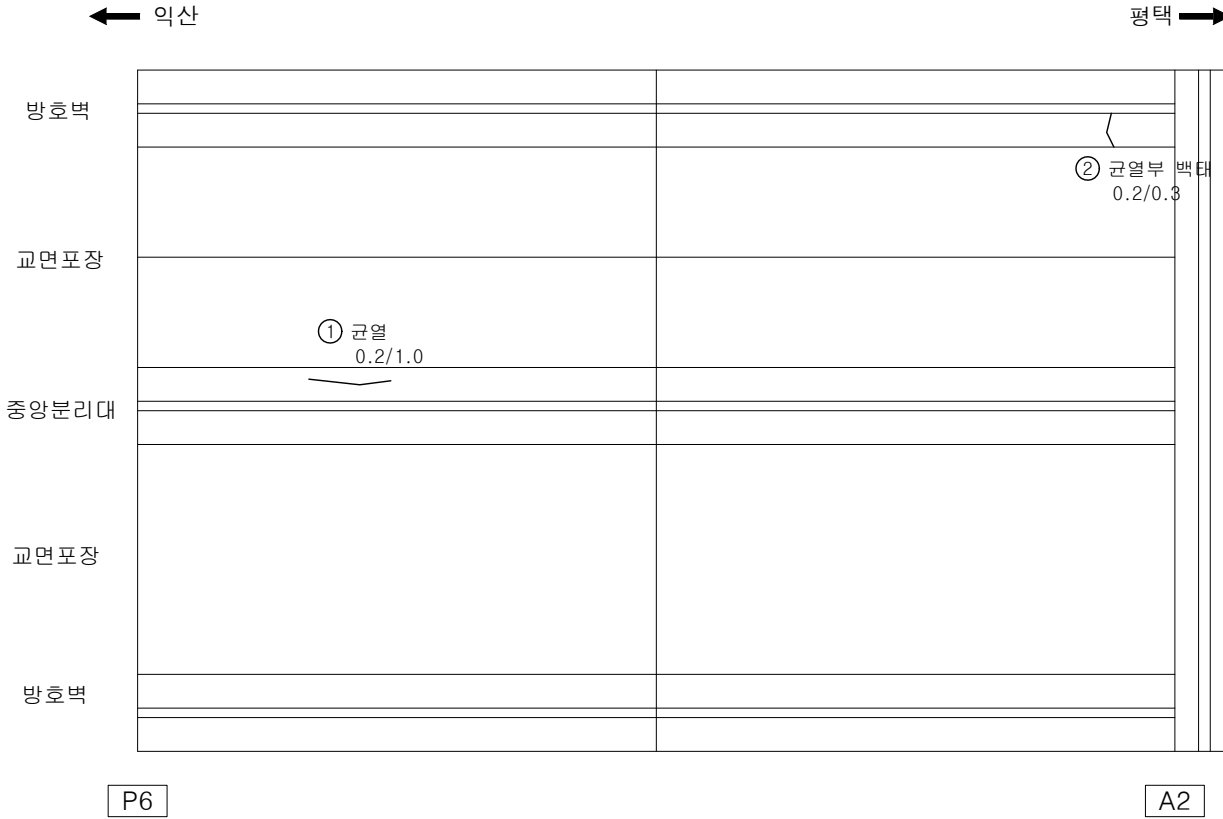
ID : 마사천교(익산방향) 바닥판 상면(S7)

| 번호 | 구분 | 결함 내용 | 손상규모 | | | | | | 비고 |
|---|---|---|---|---|---|---|---|---|---|
| 1 | 신규 | 균열 | 0.2 | - | 1.0 | 1 | 1.0 | m | - |
| 2 | 신규 | 균열 | 0.2 | - | 0.3 | 1 | 0.3 | m | - |

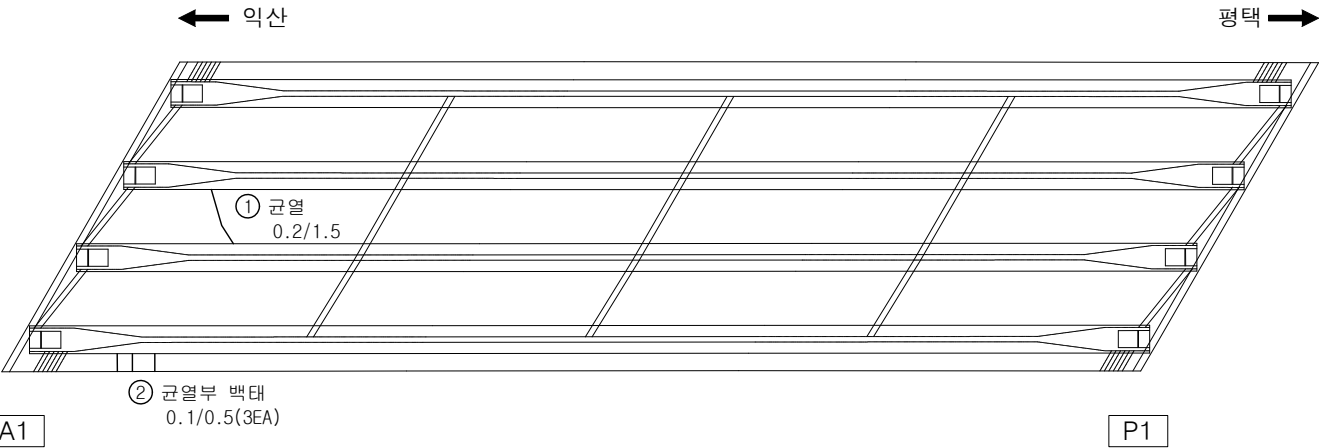
ID : 마사천교(익산방향) 바닥판 하면(S1)

| 번호 | 구분 | 결함 내용 | 손상규모 | | | | | | 비고 |
|---|---|---|---|---|---|---|---|---|---|
| 1 | 신규 | 균열 | 0.2 | - | 1.5 | 1 | 1.5 | m | - |
| 2 | 신규 | 균열부 백태 | 0.1 | - | 0.5 | 3 | 1.5 | m | - |

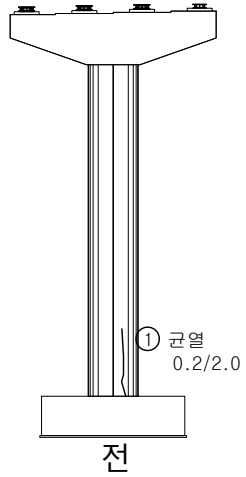
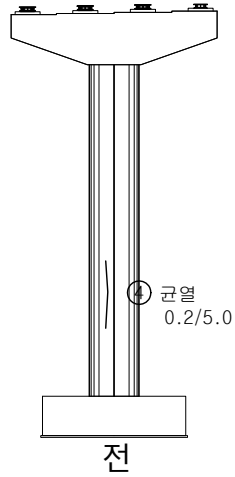
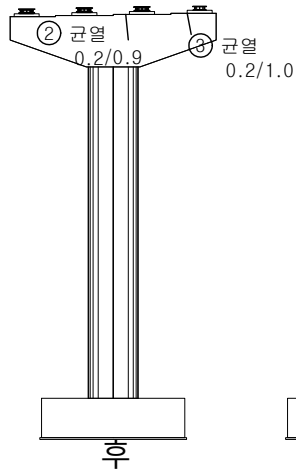
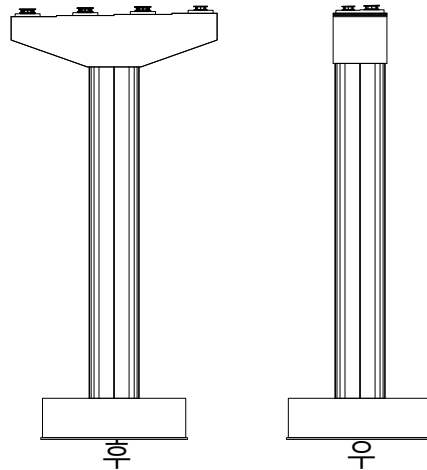
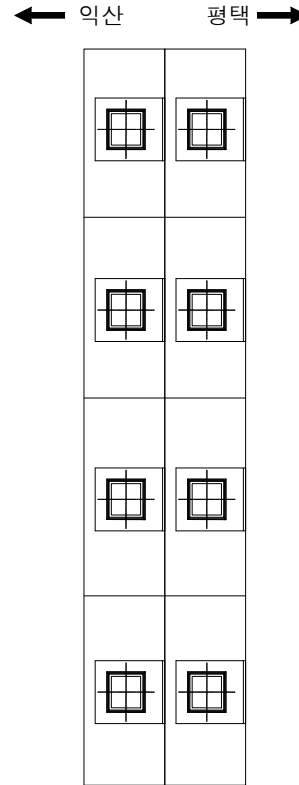
| 번호 | 구분 | 결함 내용 | 손상규모 | | | | | | 비고 |
|---|---|---|---|---|---|---|---|---|---|
| 1 | 신규 | 균열 | 0.2 | - | 2.0 | 1 | 2.0 | m | - |
| 2 | 신규 | 균열 | 0.2 | - | 0.9 | 1 | 0.9 | m | - |
| 3 | 신규 | 균열 | 0.2 | - | 1.0 | 1 | 1.0 | m | - |
| 4 | 신규 | 균열 | 0.2 | - | 5.0 | 1 | 5.0 | m | - |
