## 19. 마사천교(익산방향)

ID : 마사천교(익산방향) 바닥판 상면(S1)

| 용역명 | 서부내륙고속도로 2025년 시설물 정기안전점검 용역(하반기) |

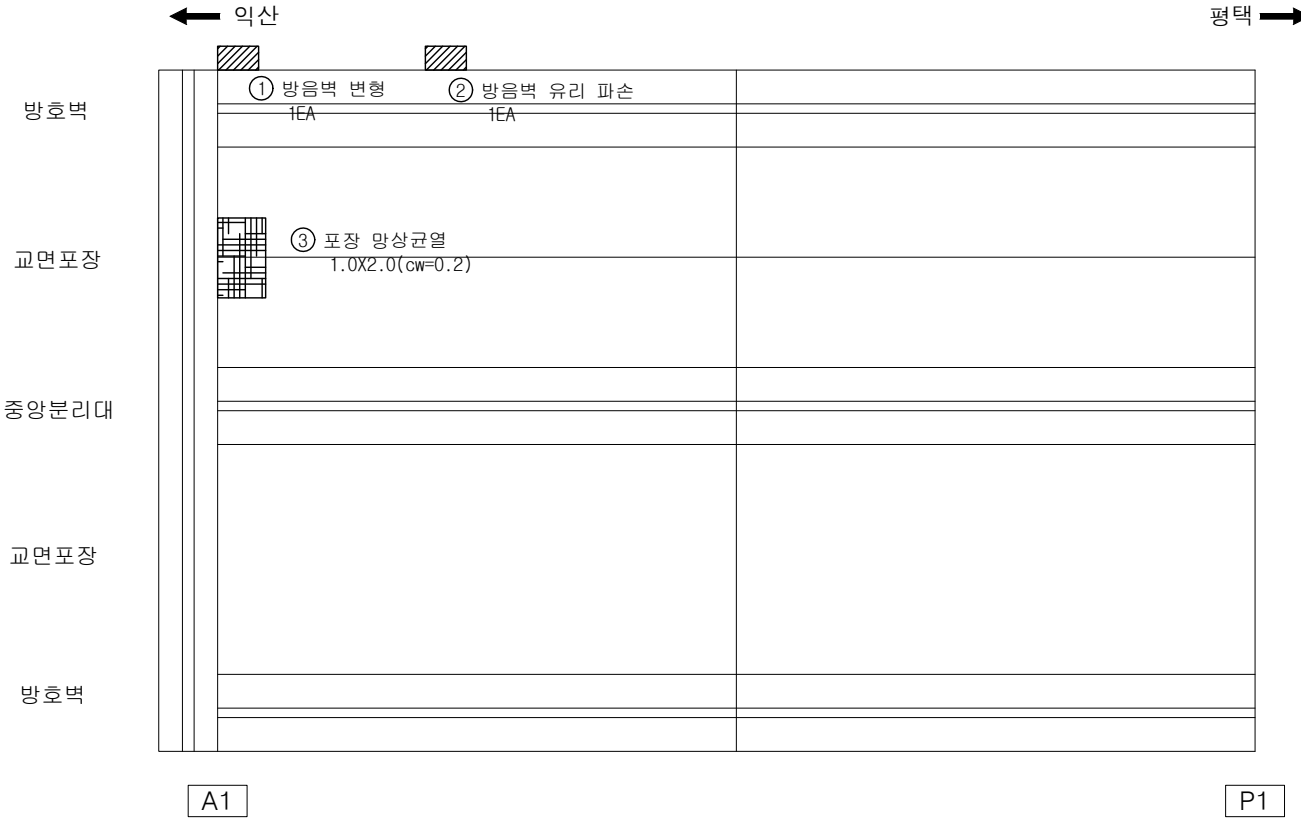
| 번호 | 구분 | 결함 내용 | 손상규모 | | | | | | 비고 |
|---|---|---|---|---|---|---|---|---|---|
| 1 | 신규 | 방음벽 변형 | - | - | - | 1 | 1 | EA | - |
| 2 | 신규 | 방음벽 유리 파손 | - | - | - | 1 | 1 | EA | - |
| 3 | 신규 | 포장 망상균열 | 0.2 | 1.0 | 2.0 | 1 | 2.0 | m² | - |

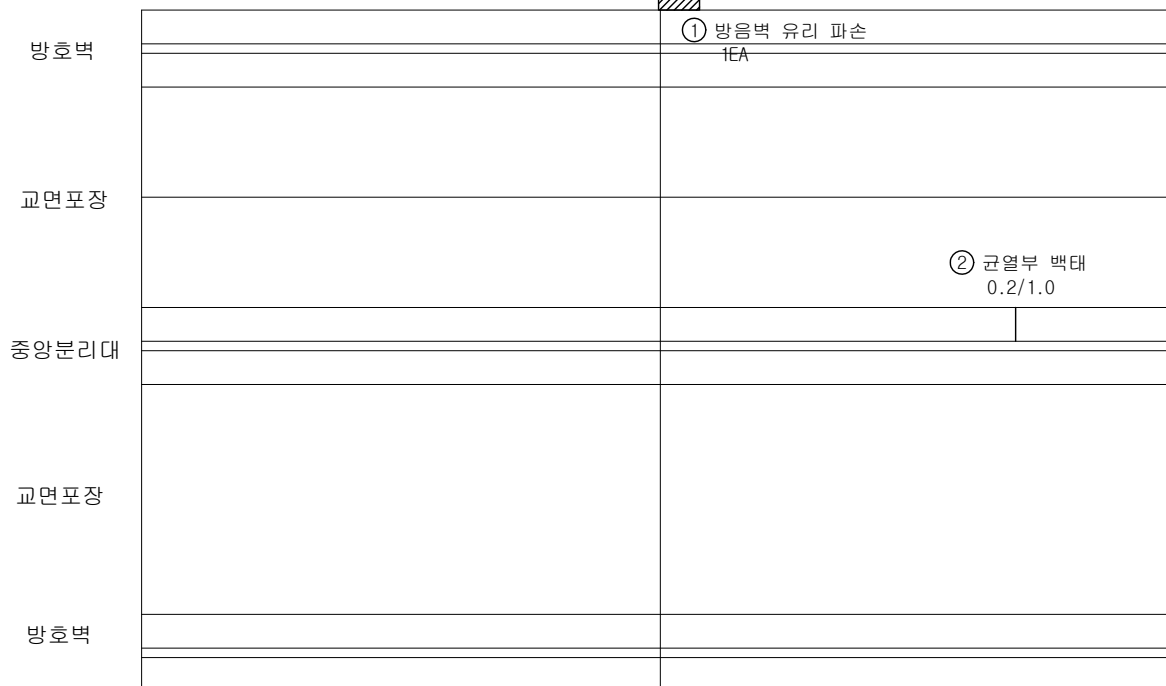
ID : 마사천교(익산방향) 바닥판 상면(S5)

| 번호 | 구분 | 결함내용 | 손상규모 | | | | | | 비고 |
|---|---|---|---|---|---|---|---|---|---|
| 1 | 신규 | 방음벽 유리 파손 | - | - | - | 1 | 1 | EA | - |
| 2 | 신규 | 균열부 백태 | 0.2 | - | 1.0 | 1 | 1.0 | m | - |

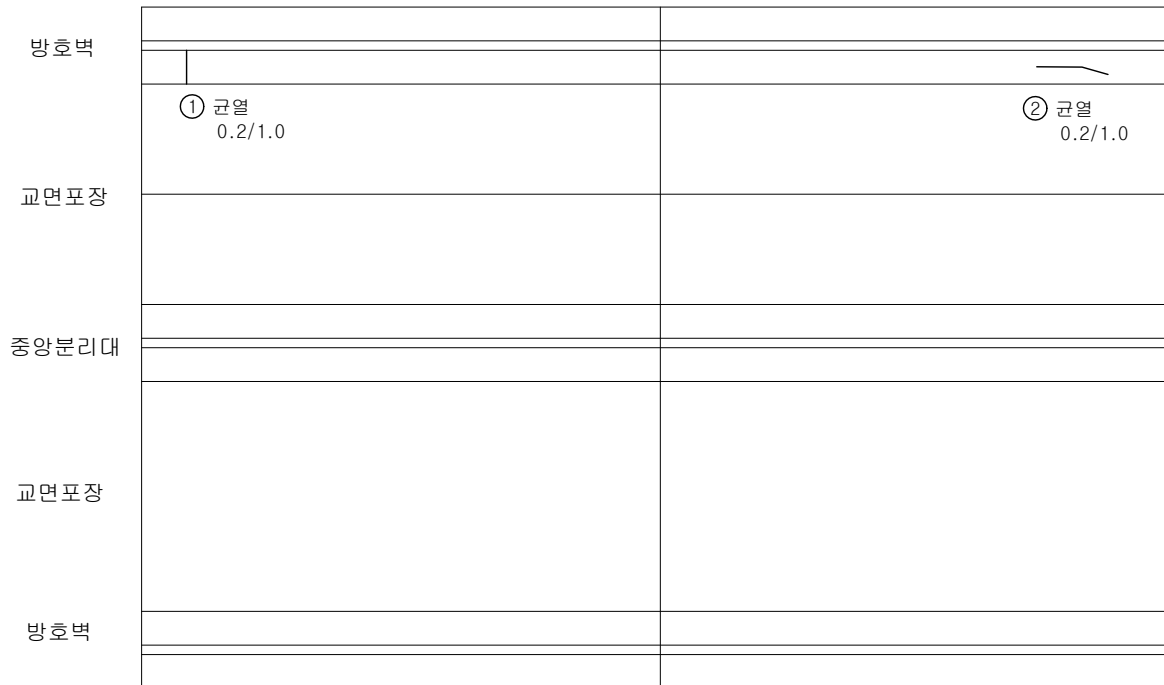
ID : 마사천교(익산방향) 바닥판 상면(S6)

| 번호 | 구분 | 결함 내용 | 손상규모 | | | | | | 비고 |
|---|---|---|---|---|---|---|---|---|---|
| 1 | 신규 | 균열 | 0.2 | - | 1.0 | 1 | 1.0 | m | - |
| 2 | 신규 | 균열 | 0.2 | - | 1.0 | 1 | 1.0 | m | - |

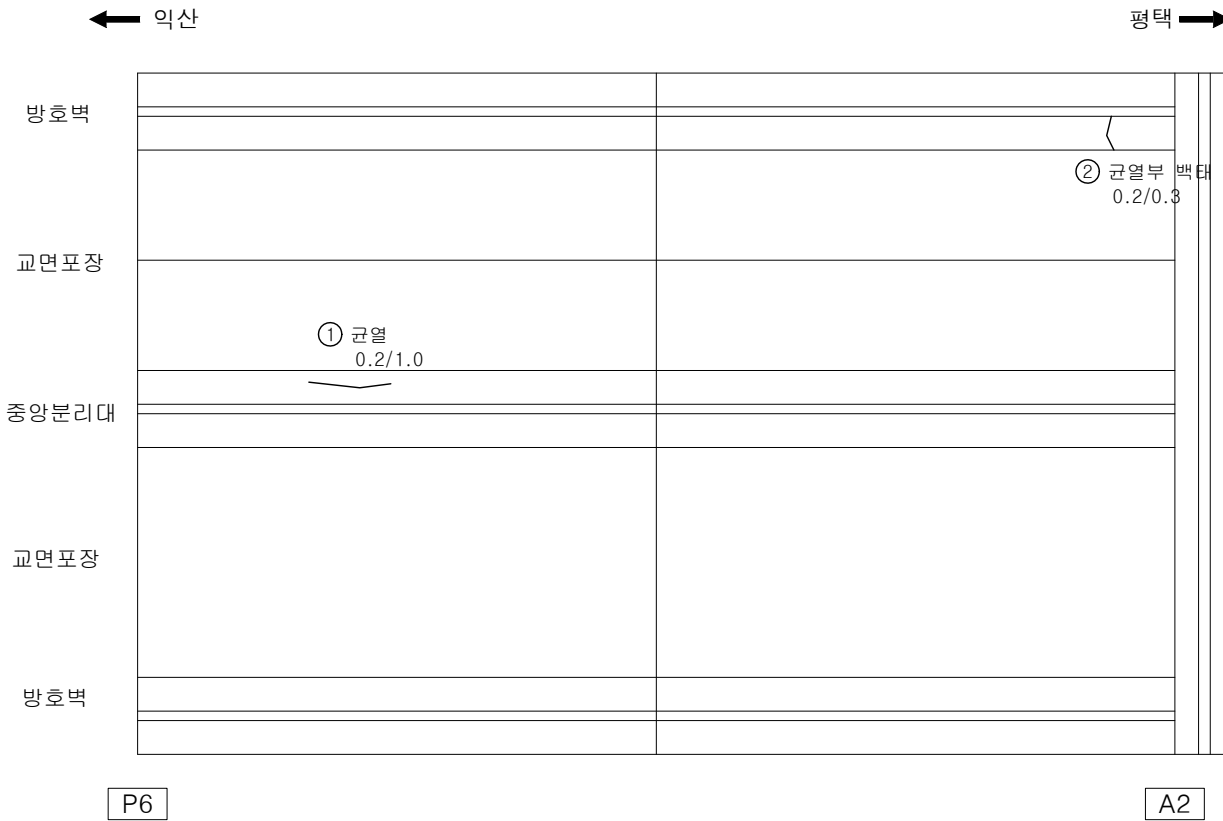
ID : 마사천교(익산방향) 바닥판 상면(S7)

| 번호 | 구분 | 결함 내용 | 손상규모 | | | | | | 비고 |
|---|---|---|---|---|---|---|---|---|---|
| 1 | 신규 | 균열 | 0.2 | - | 1.0 | 1 | 1.0 | m | - |
| 2 | 신규 | 균열 | 0.2 | - | 0.3 | 1 | 0.3 | m | - |

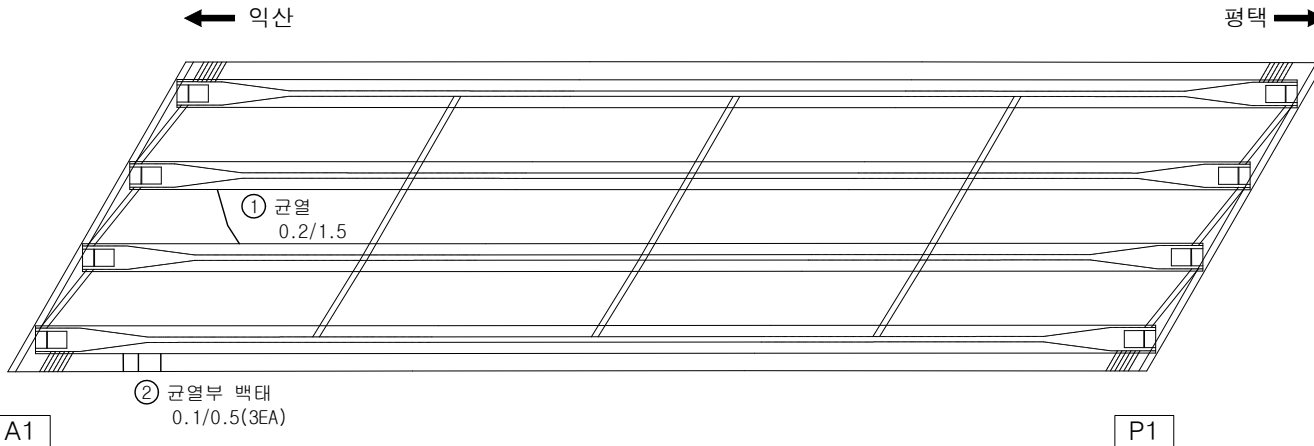
ID : 마사천교(익산방향) 바닥판 하면(S1)

| 번호 | 구분 | 결함 내용 | 손상규모 | | | | | | 비고 |
|---|---|---|---|---|---|---|---|---|---|
| 1 | 신규 | 균열 | 0.2 | - | 1.5 | 1 | 1.5 | m | - |
| 2 | 신규 | 균열부 백태 | 0.1 | - | 0.5 | 3 | 1.5 | m | - |

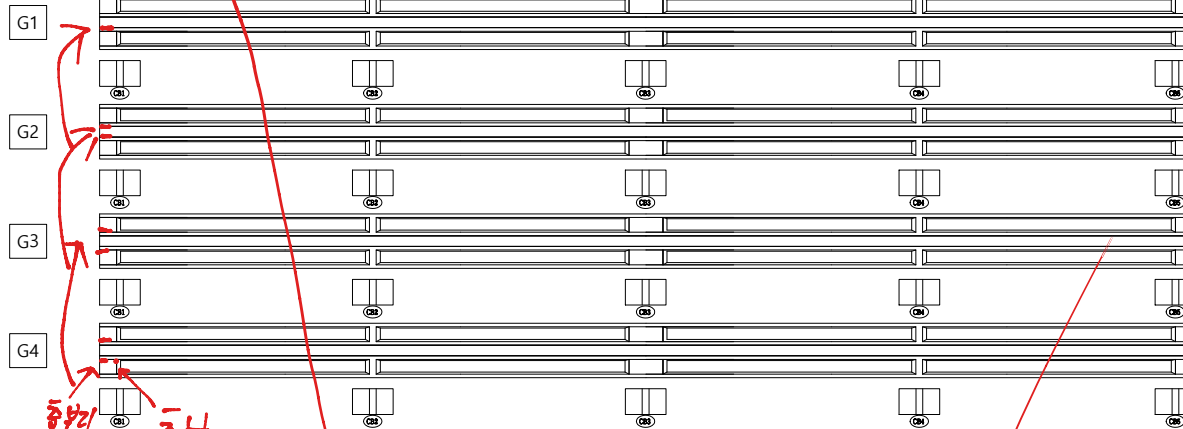
중량리 0.1x0.3 T=10mm  
중량리 0.1x0.1 T=50mm  
7EA

S3손상임

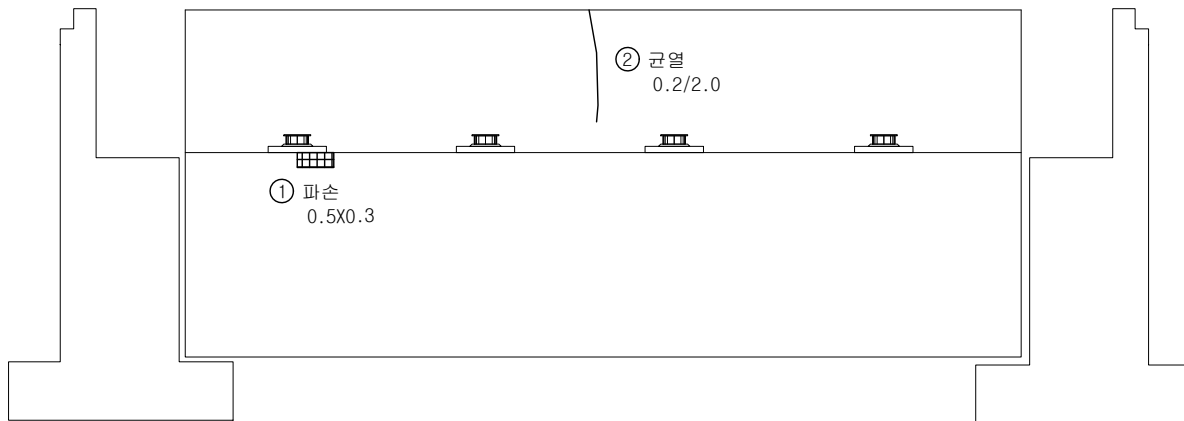
ID : 마사천교(익산방향) 교대(A1)

| 번호 | 구분 | 결함 내용 | 손상규모 | | | | | | 비고 |
|---|---|---|---|---|---|---|---|---|---|
| 2 | 신규 | 균열 | 0.2 | - | 2.0 | 1 | 2.0 | m | - |
