## 19. 마사천교(익산방향)

ID : 마사천교(익산방향) 바닥판 상면(S1)

| 용역명 | 서부내륙고속도로 2025년 시설물 정기안전점검 용역(하반기) |

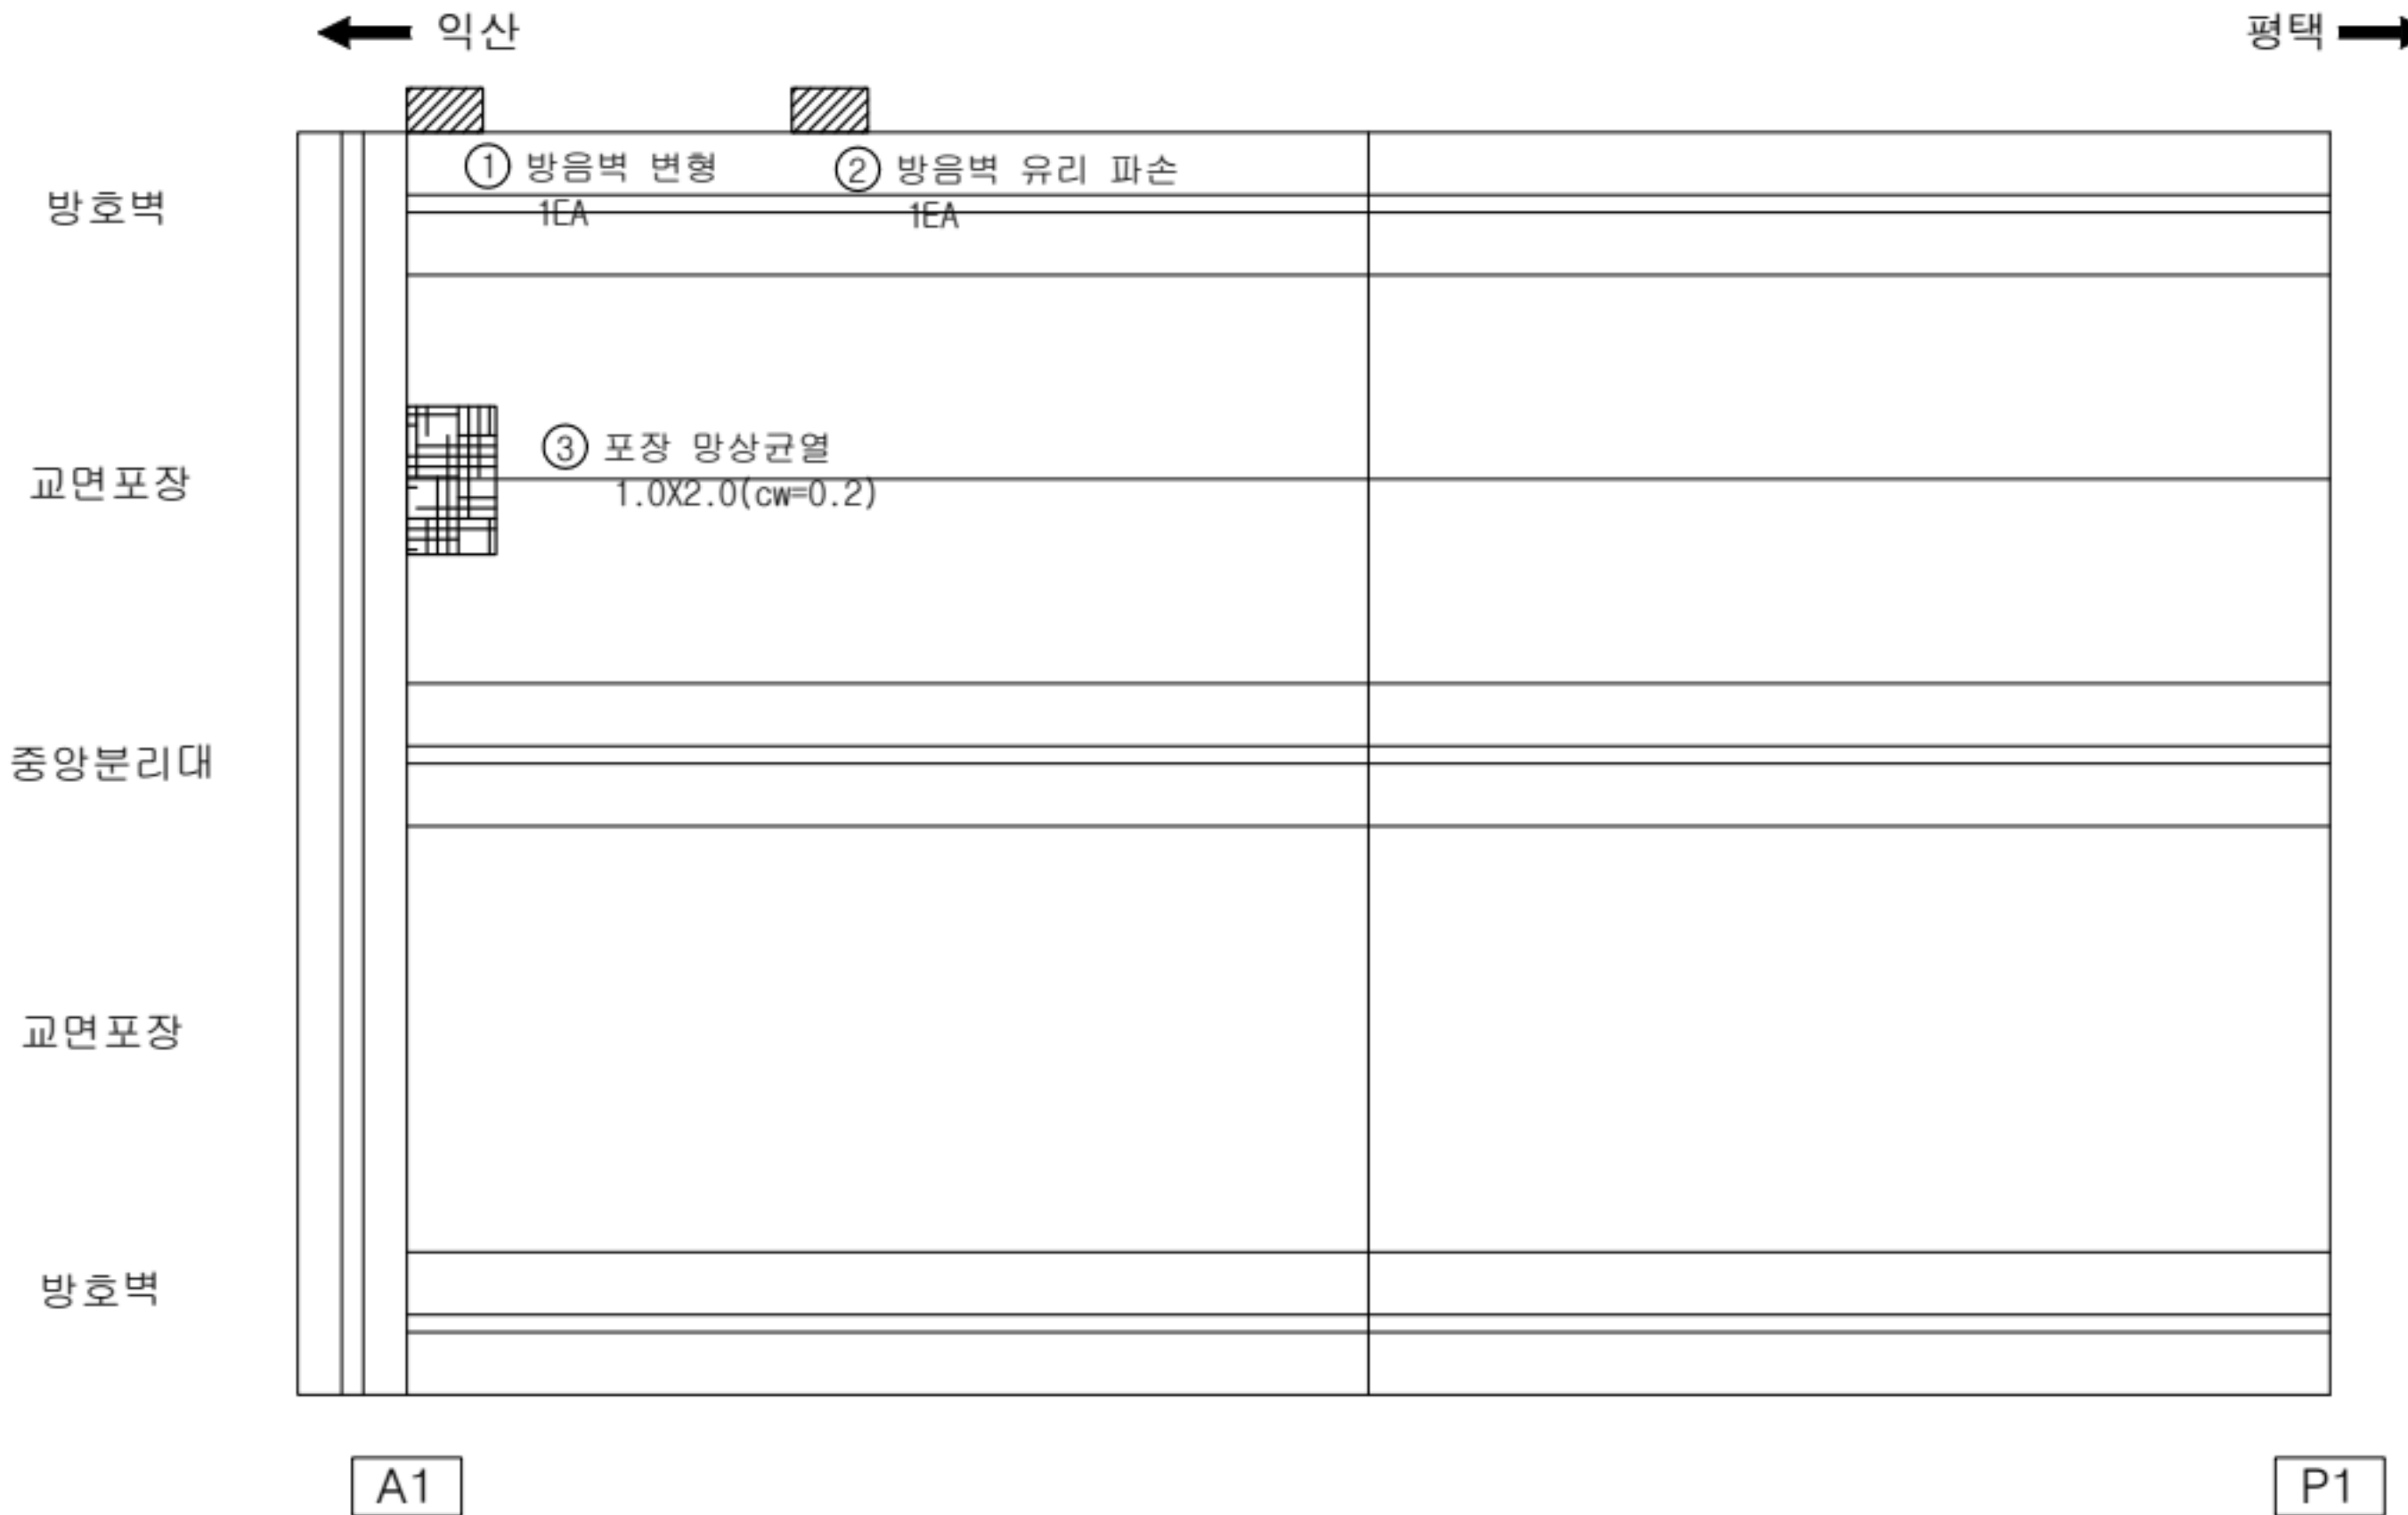
| 번호 | 구분 | 결함내용 | 손상규모 | | | | | | 비고 |
|---|---|---|---|---|---|---|---|---|---|
| 1 | 신규 | 방음벽 변형 | - | - | - | 1 | 1 | EA | - |
| 2 | 신규 | 방음벽 유리 파손 | - | - | - | 1 | 1 | EA | - |
| 3 | 신규 | 포장 망상균열 | 0.2 | 1.0 | 2.0 | 1 | 2.0 | m² | - |

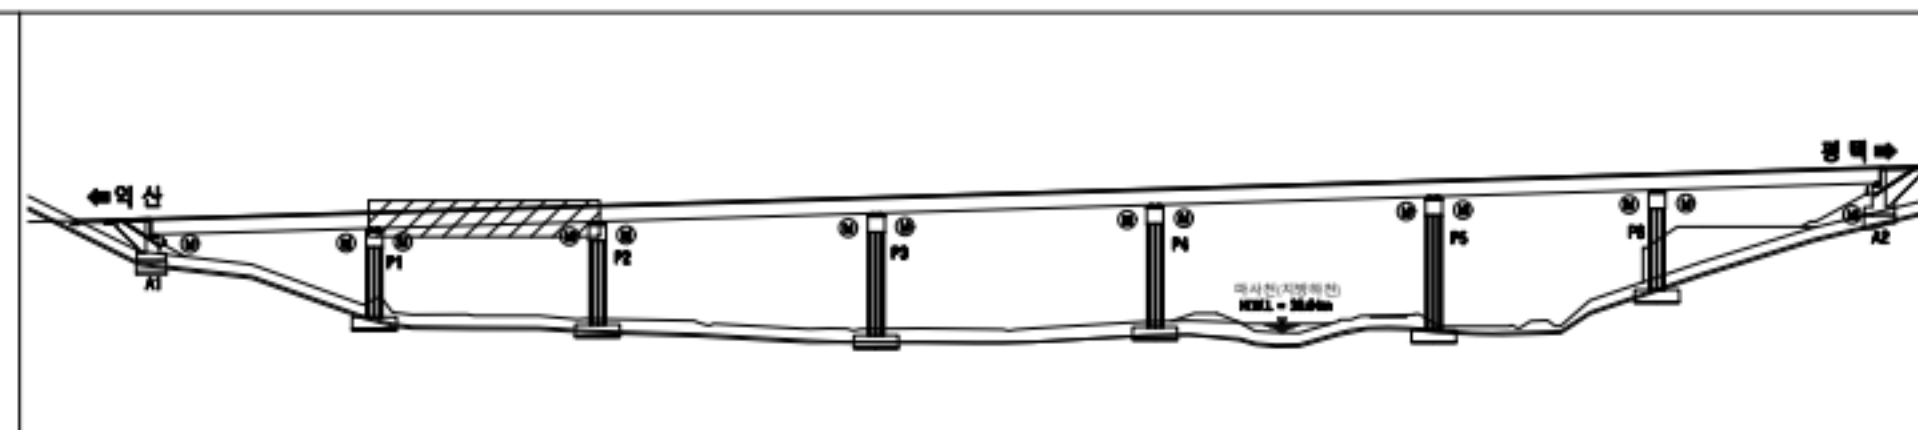
ID : 마사천교(익산방향) 바닥판 상면(S2)

| 번호 | 구분 | 결함 내용 | 손상규모 | | | | | | 비고 |
|---|---|---|---|---|---|---|---|---|---|
| 1 | 신규 | 포장 균열 | 0.4 | - | 2.0 | 1 | 2.0 | m | - |

① 포장 균열  
0.4/2.0

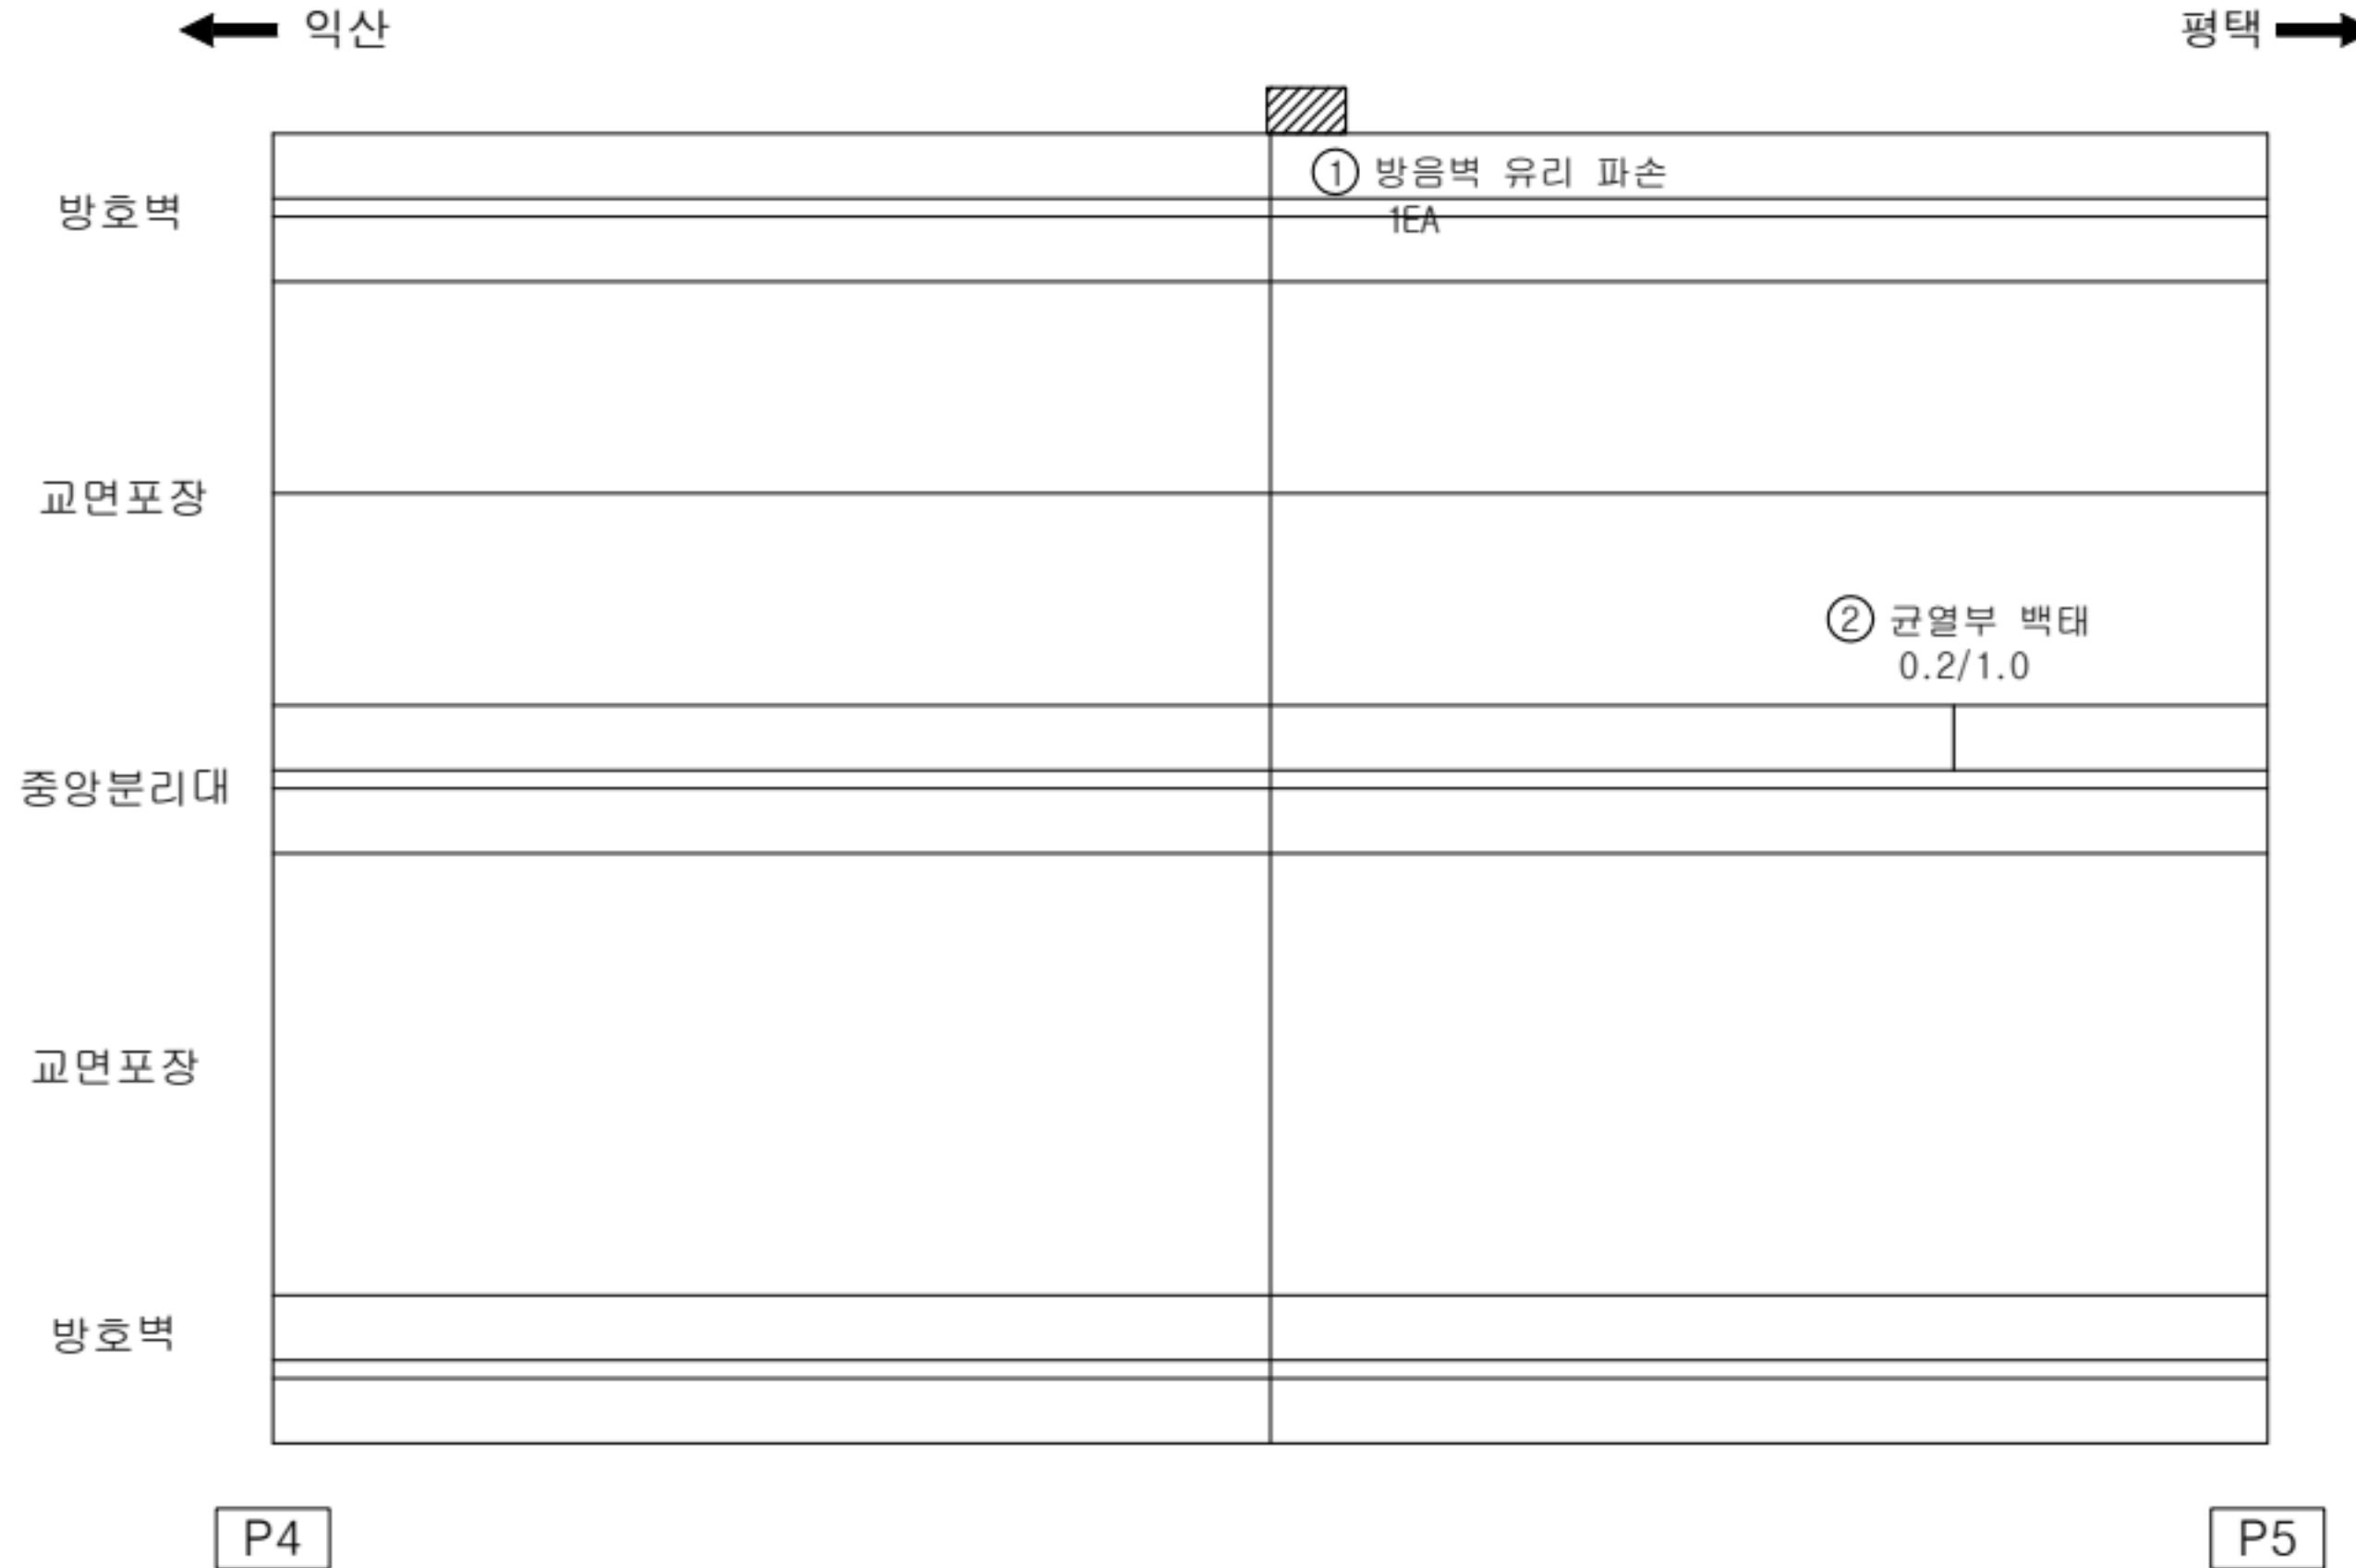
ID : 마사천교(익산방향) 바닥판 상면(S5)

| 번호 | 구분 | 결함내용 | 손상규모 | | | | | | 비고 |
|---|---|---|---|---|---|---|---|---|---|
| 1 | 신규 | 방음벽 유리 파손 | - | - | - | 1 | 1 | EA | - |
| 2 | 신규 | 균열부 백태 | 0.2 | - | 1.0 | 1 | 1.0 | m | - |

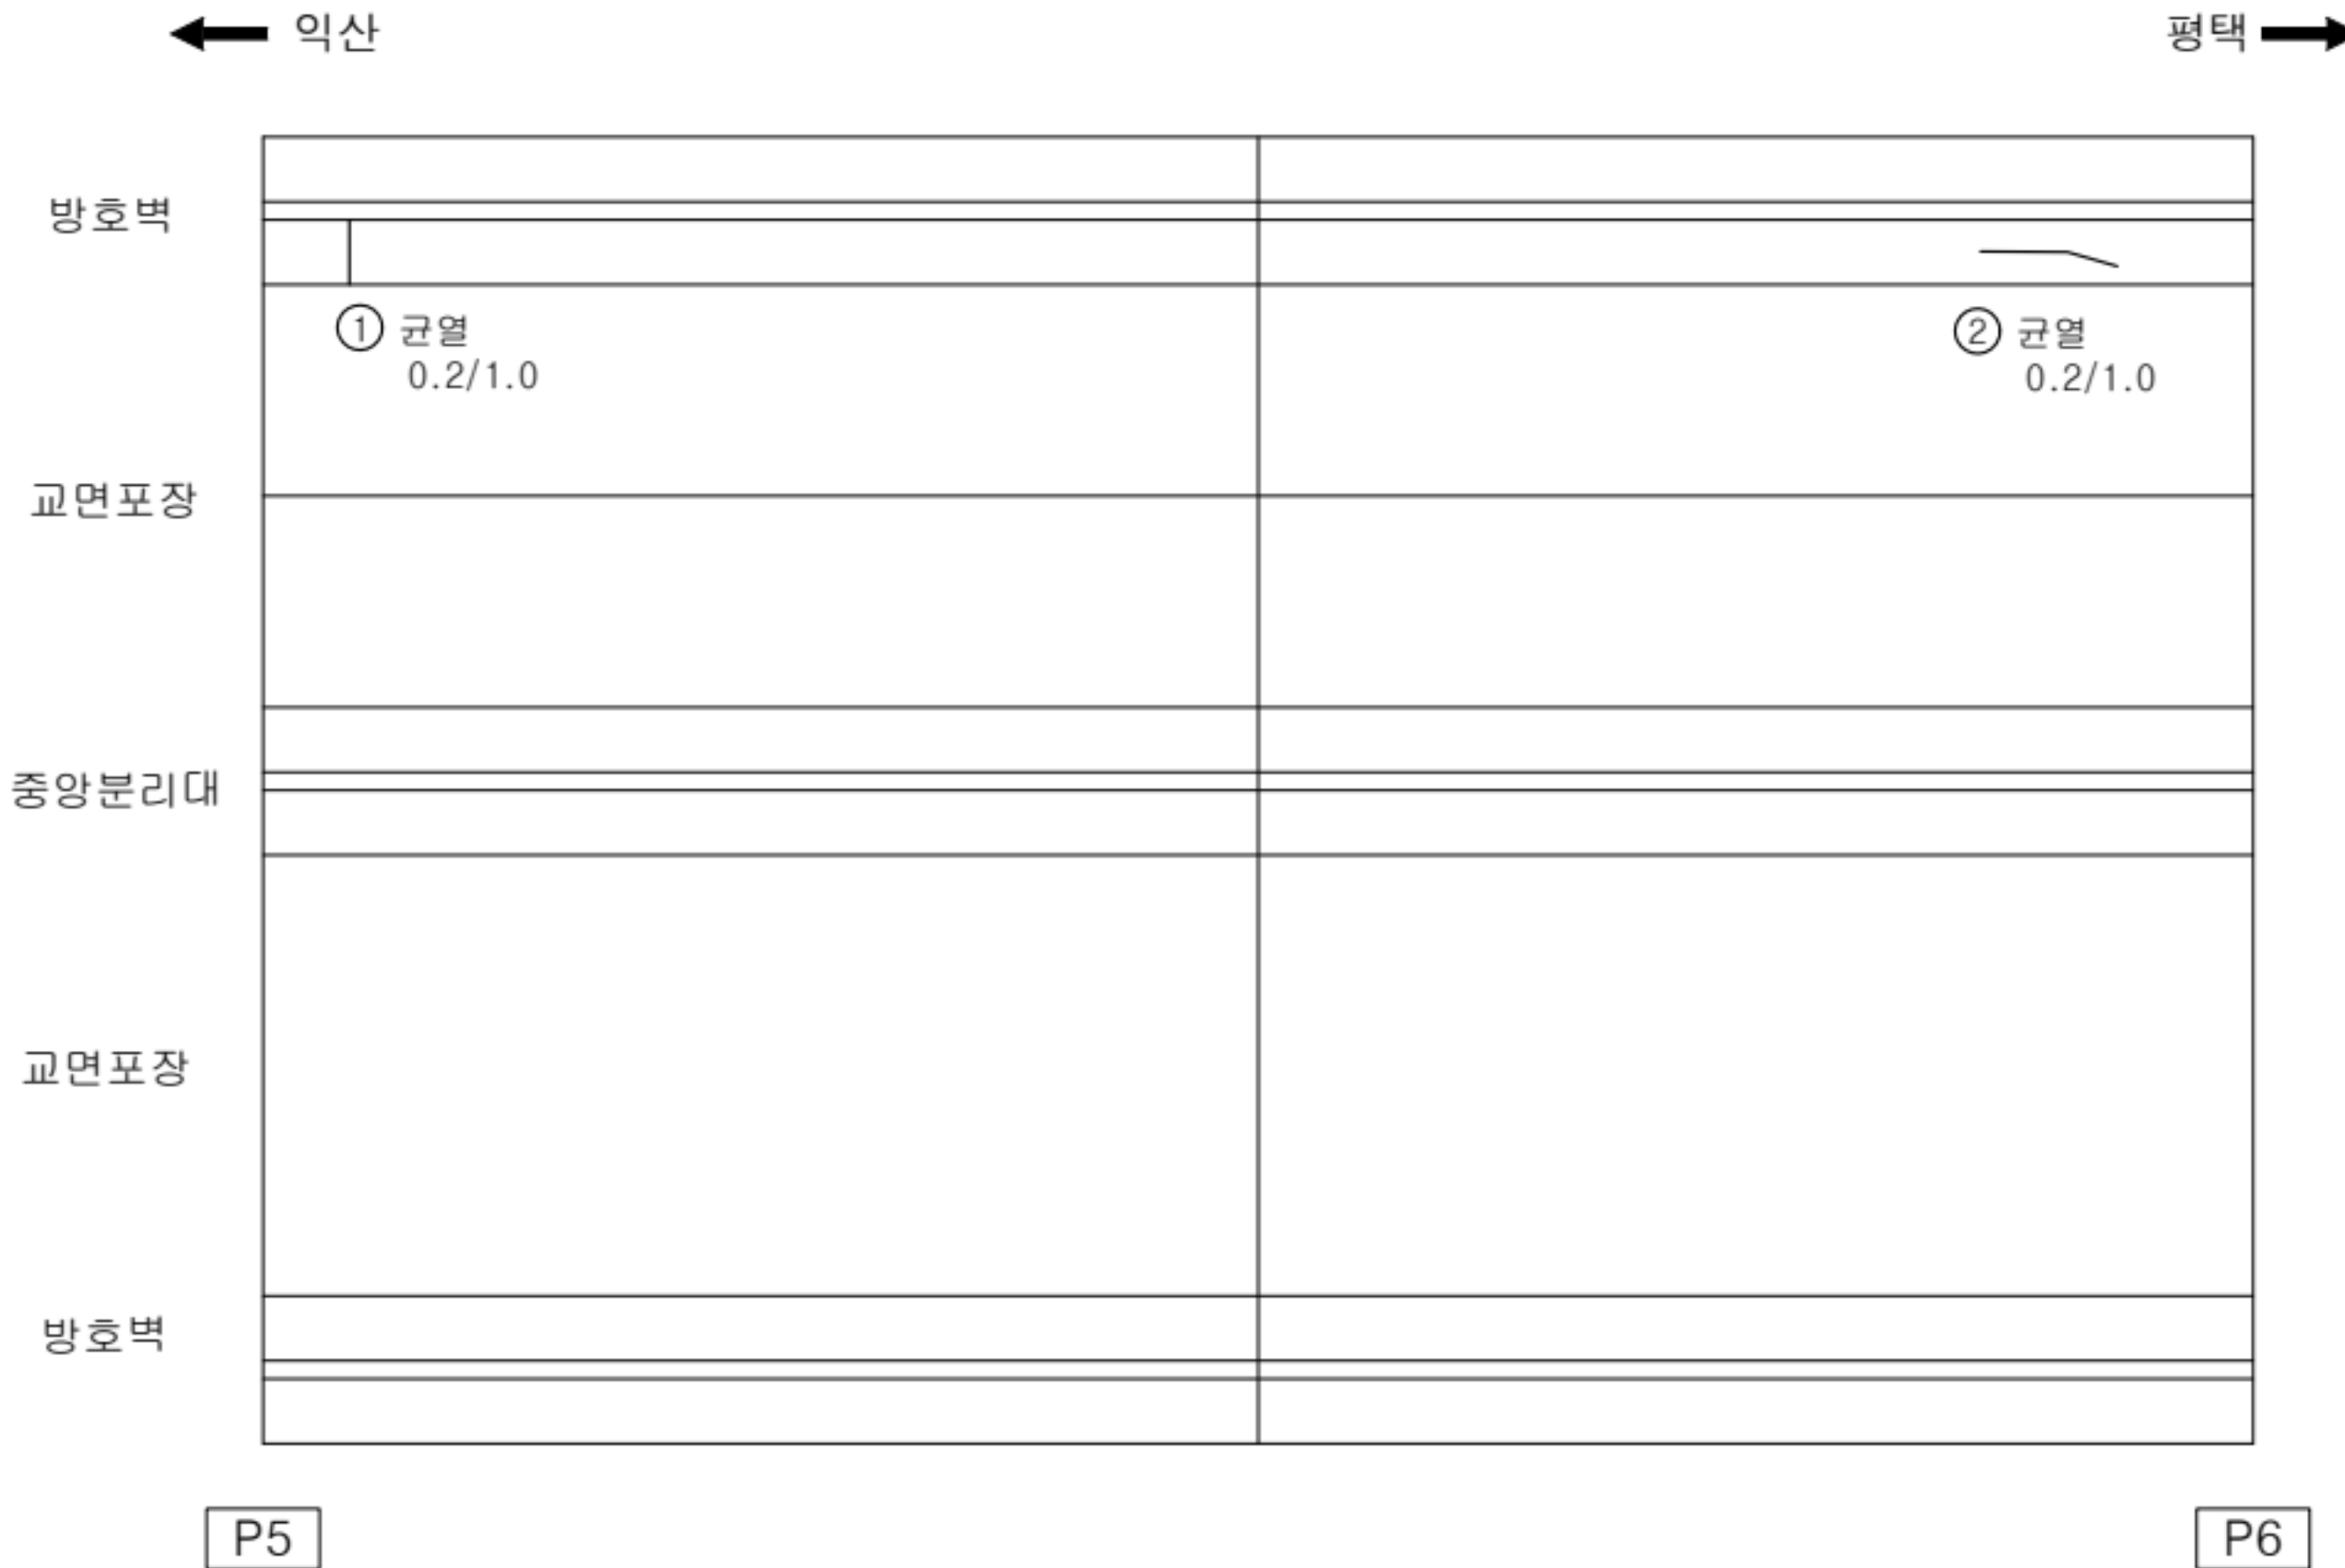
ID : 마사천교(익산방향) 바닥판 상면(S6)

| 번호 | 구분 | 결함내용 | 손상규모 | | | | | | 비고 |
|---|---|---|---|---|---|---|---|---|---|
| 1 | 신규 | 균열 | 0.2 | - | 1.0 | 1 | 1.0 | m | - |
| 2 | 신규 | 균열 | 0.2 | - | 1.0 | 1 | 1.0 | m | - |

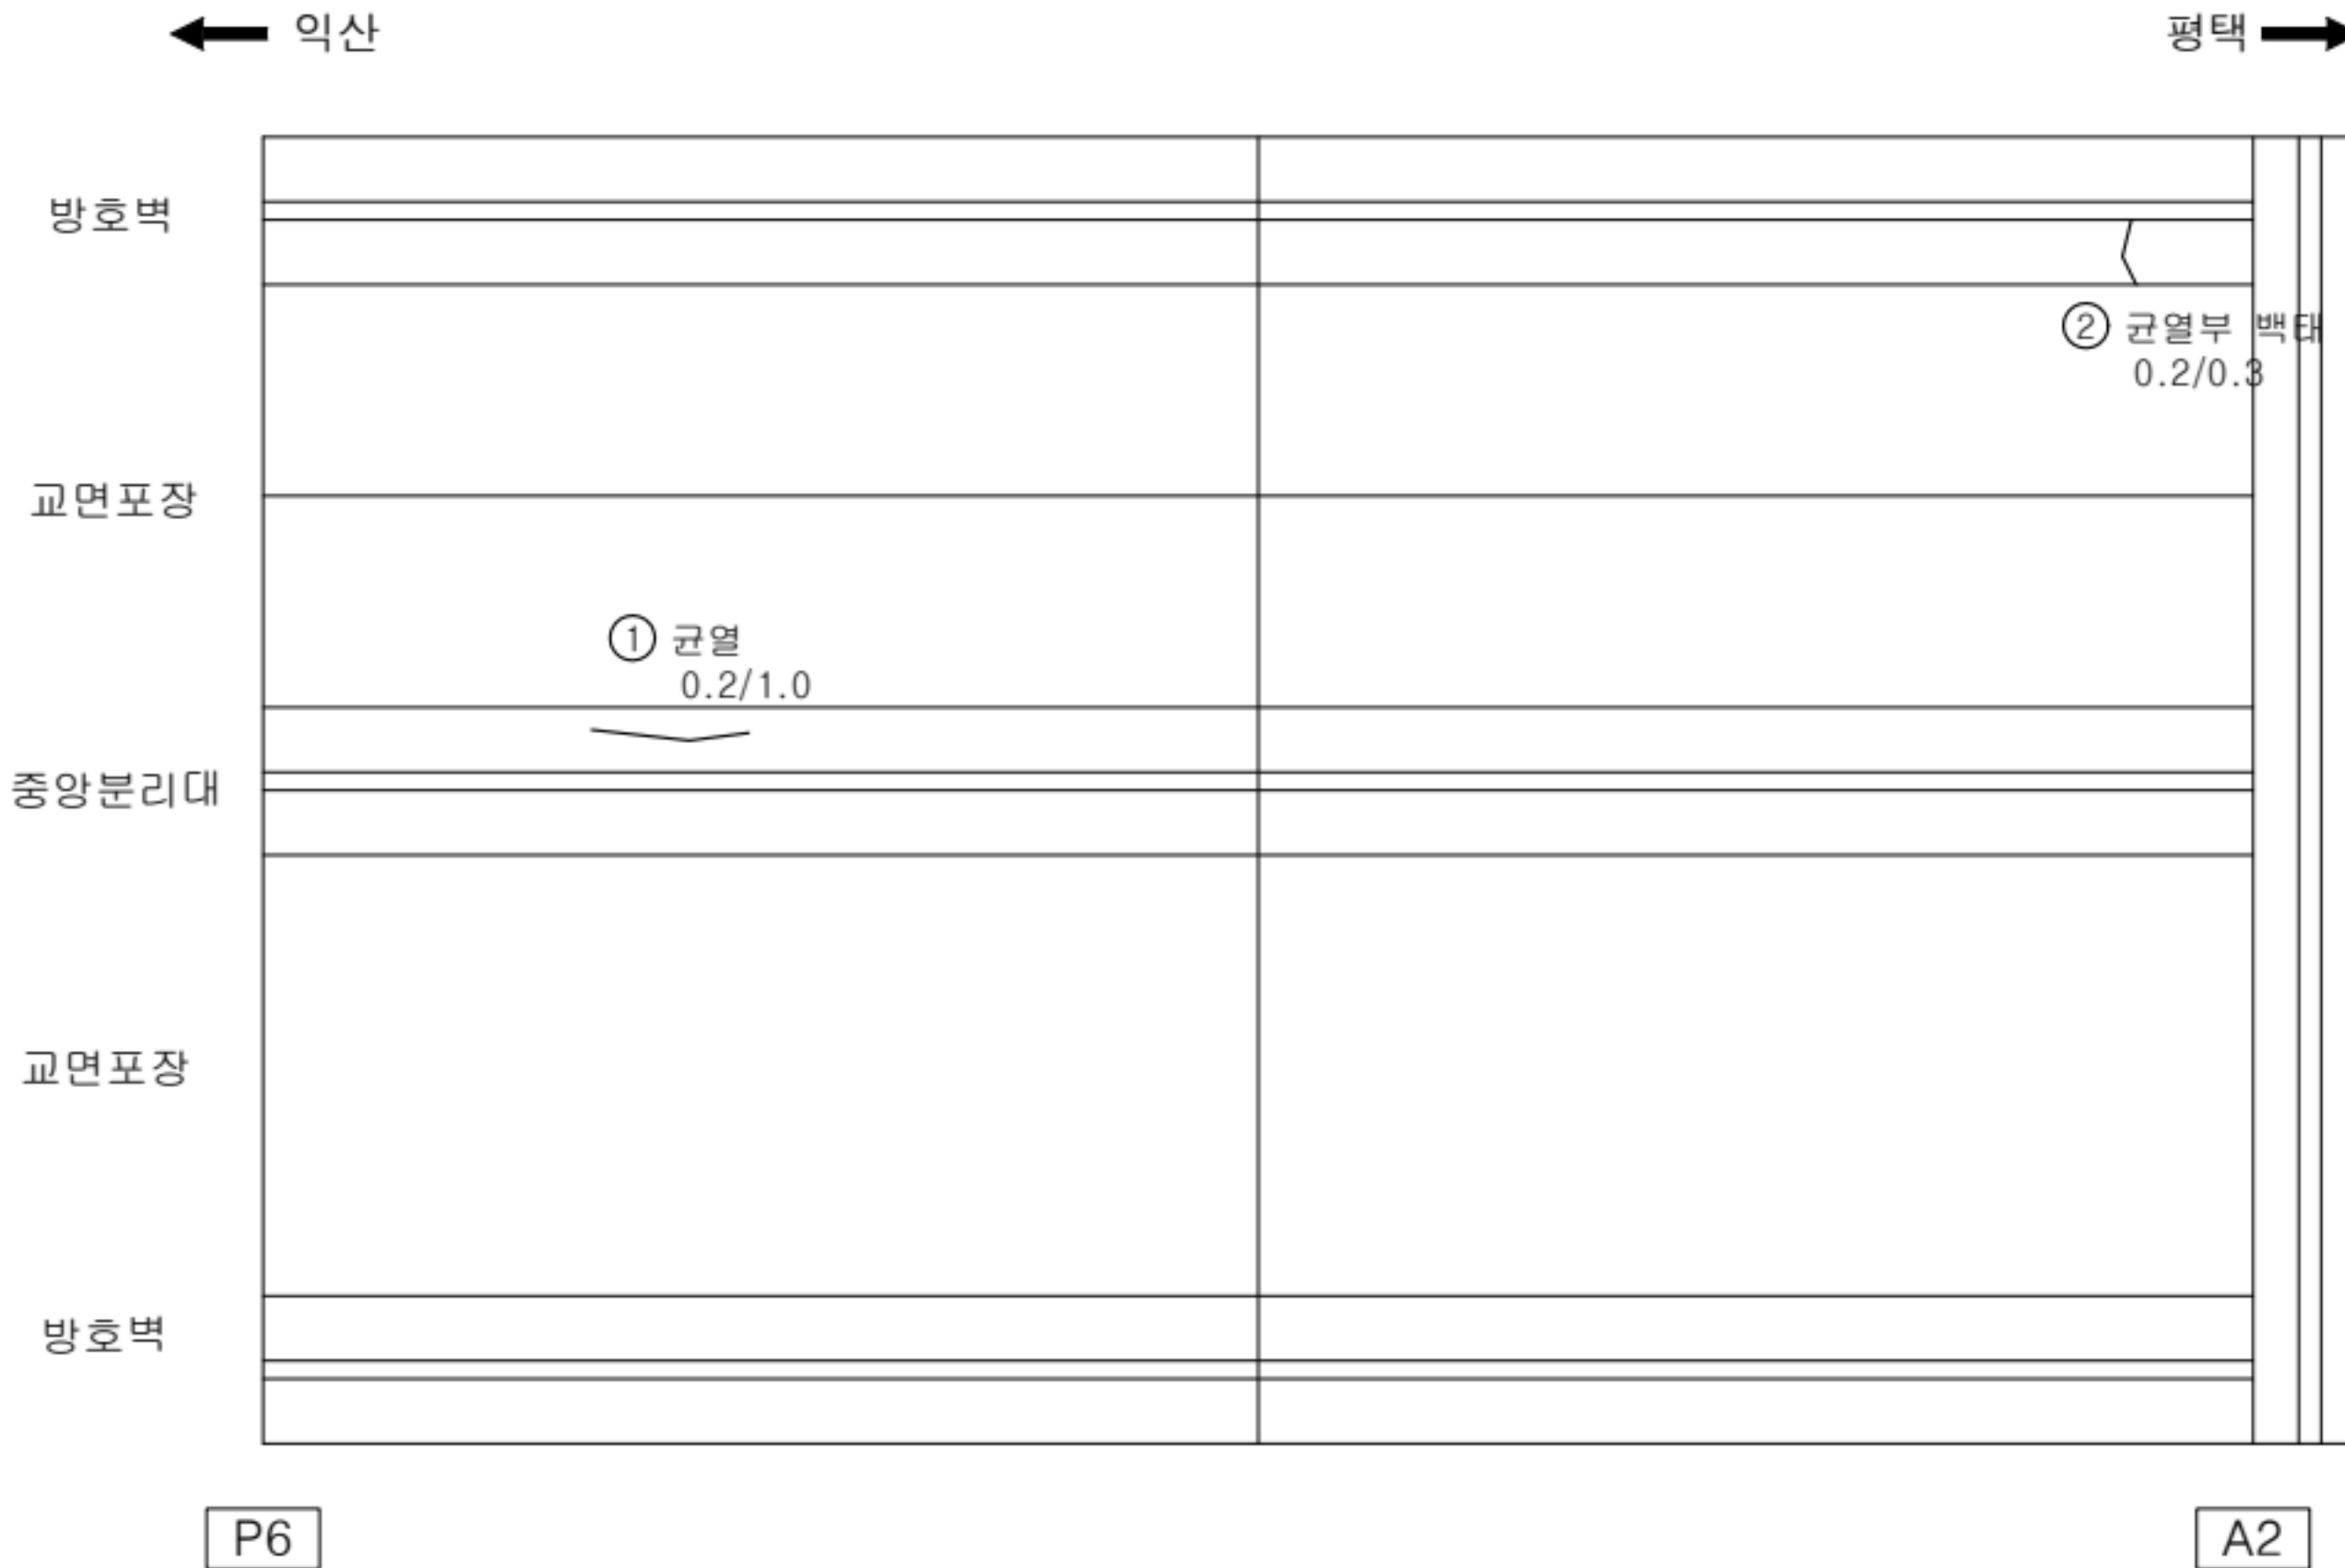
ID : 마사천교(익산방향) 바닥판 상면(S7)

| 번호 | 구분 | 결함 내용 | 손상규모 | | | | | | 비고 |
|---|---|---|---|---|---|---|---|---|---|
| 1 | 신규 | 균열 | 0.2 | - | 1.0 | 1 | 1.0 | m | - |
| 2 | 신규 | 균열 | 0.2 | - | 0.3 | 1 | 0.3 | m | - |

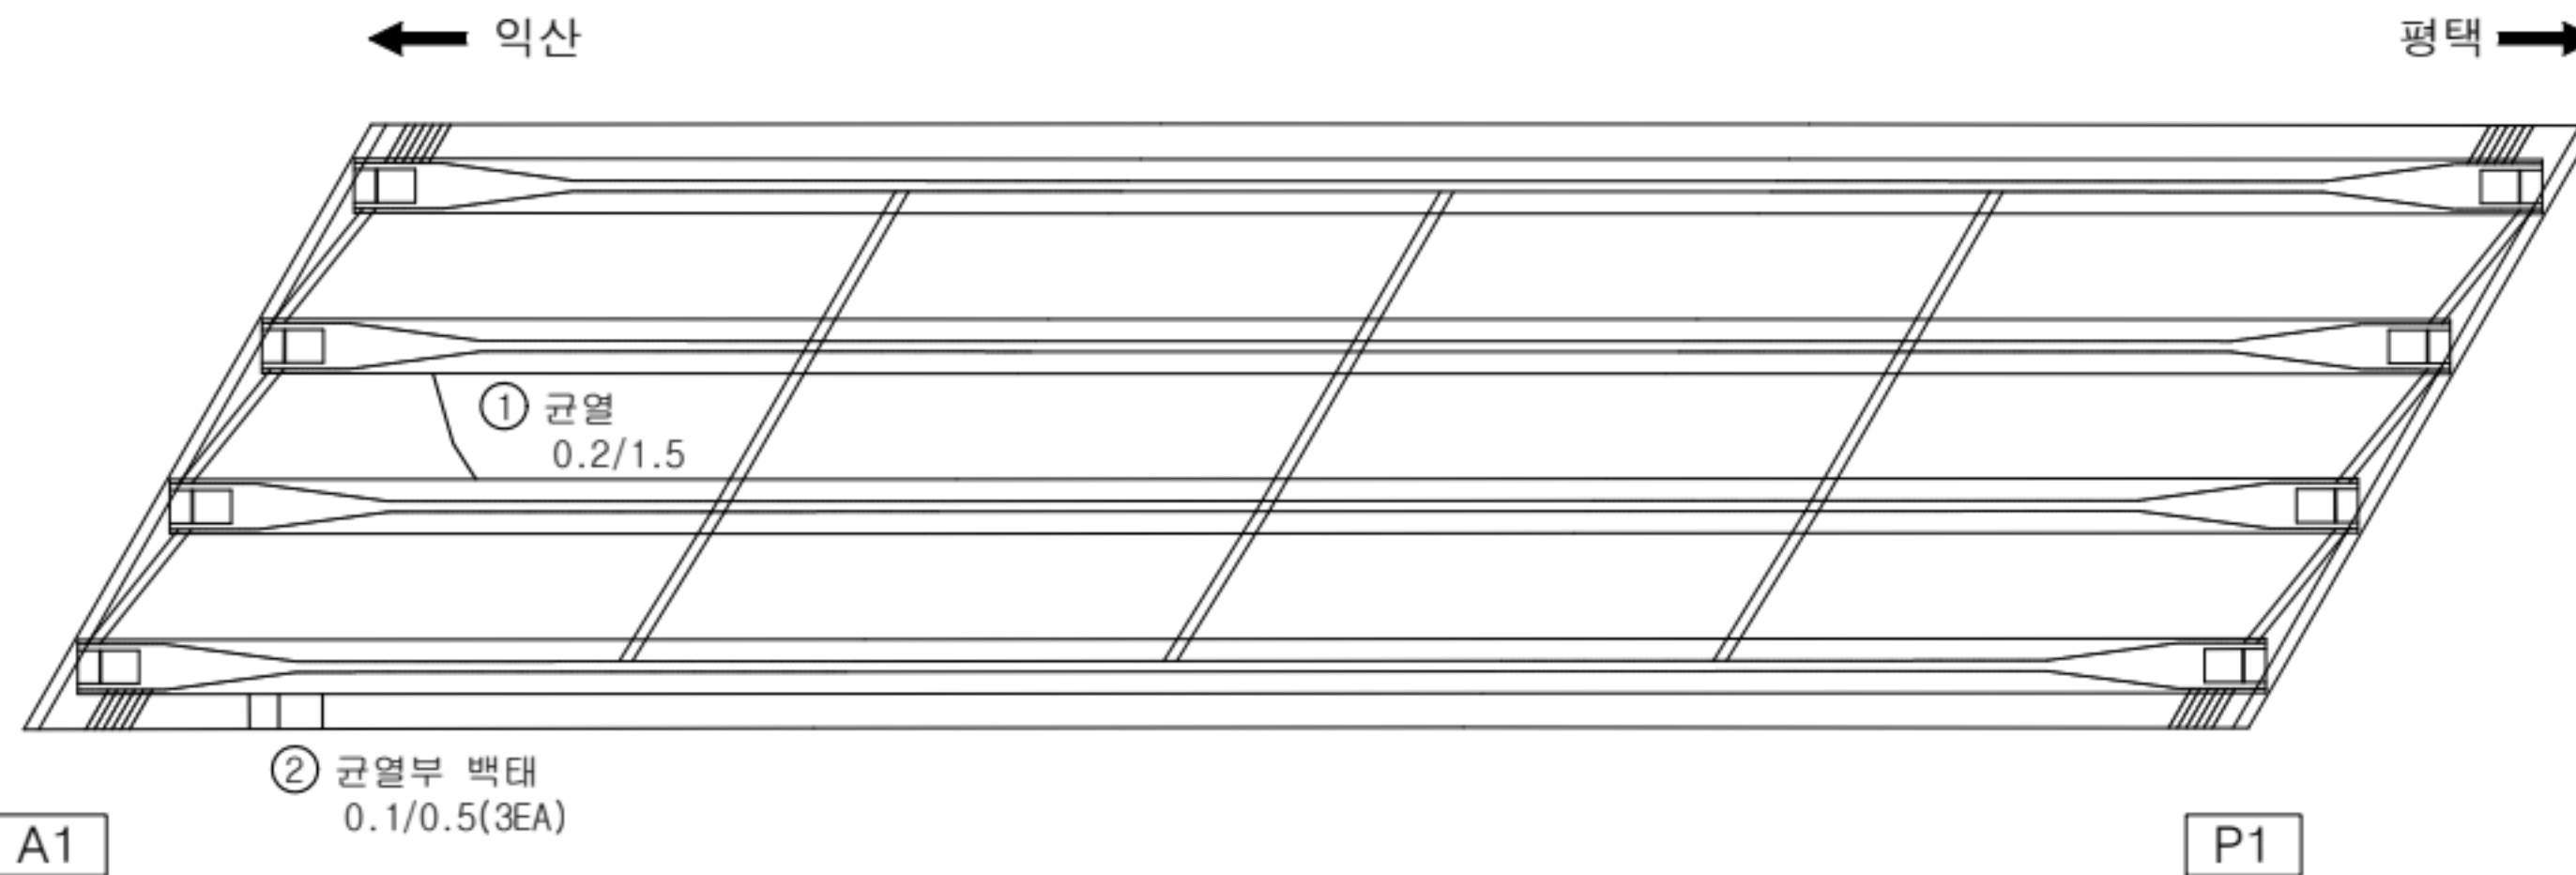
ID : 마사천교(익산방향) 바닥판 하면(S1)

| 번호 | 구분 | 결함 내용 | 손상규모 | | | | | | 비고 |
|---|---|---|---|---|---|---|---|---|---|
| 1 | 신규 | 균열 | 0.2 | - | 1.5 | 1 | 1.5 | m | - |
| 2 | 신규 | 균열부 백태 | 0.1 | - | 0.5 | 3 | 1.5 | m | - |

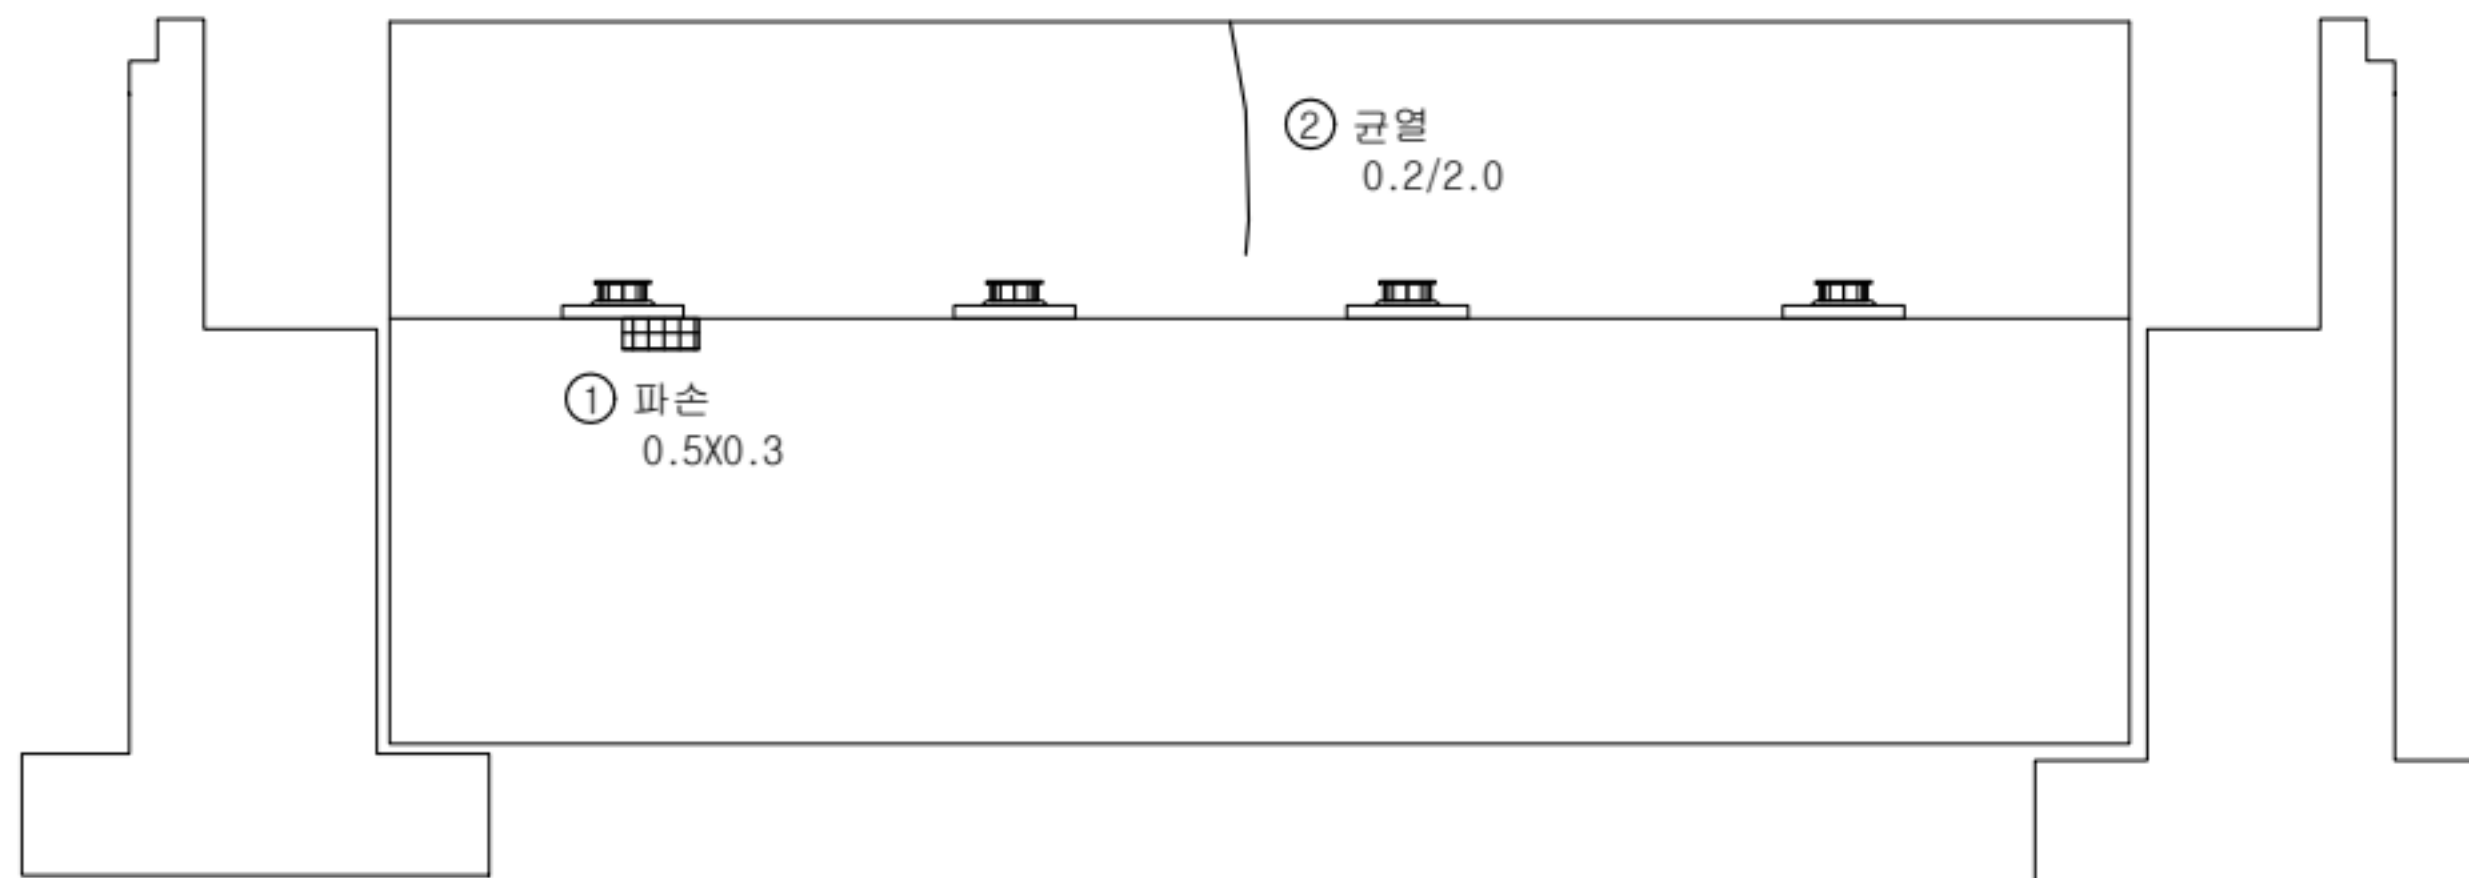
| 번호 | 구분 | 결함 내용 | 손상규모 | | | | | | 비고 |
|---|---|---|---|---|---|---|---|---|---|
| 2 | 신규 | 균열 | 0.2 | - | 2.0 | 1 | 2.0 | m | - |
