## 19. 마사천교(익산방향)

ID : 마사천교(익산방향) 바닥판 상면(S1)

| 용역명 | 서부내륙고속도로 2025년 시설물 정기안전점검 용역(하반기) |

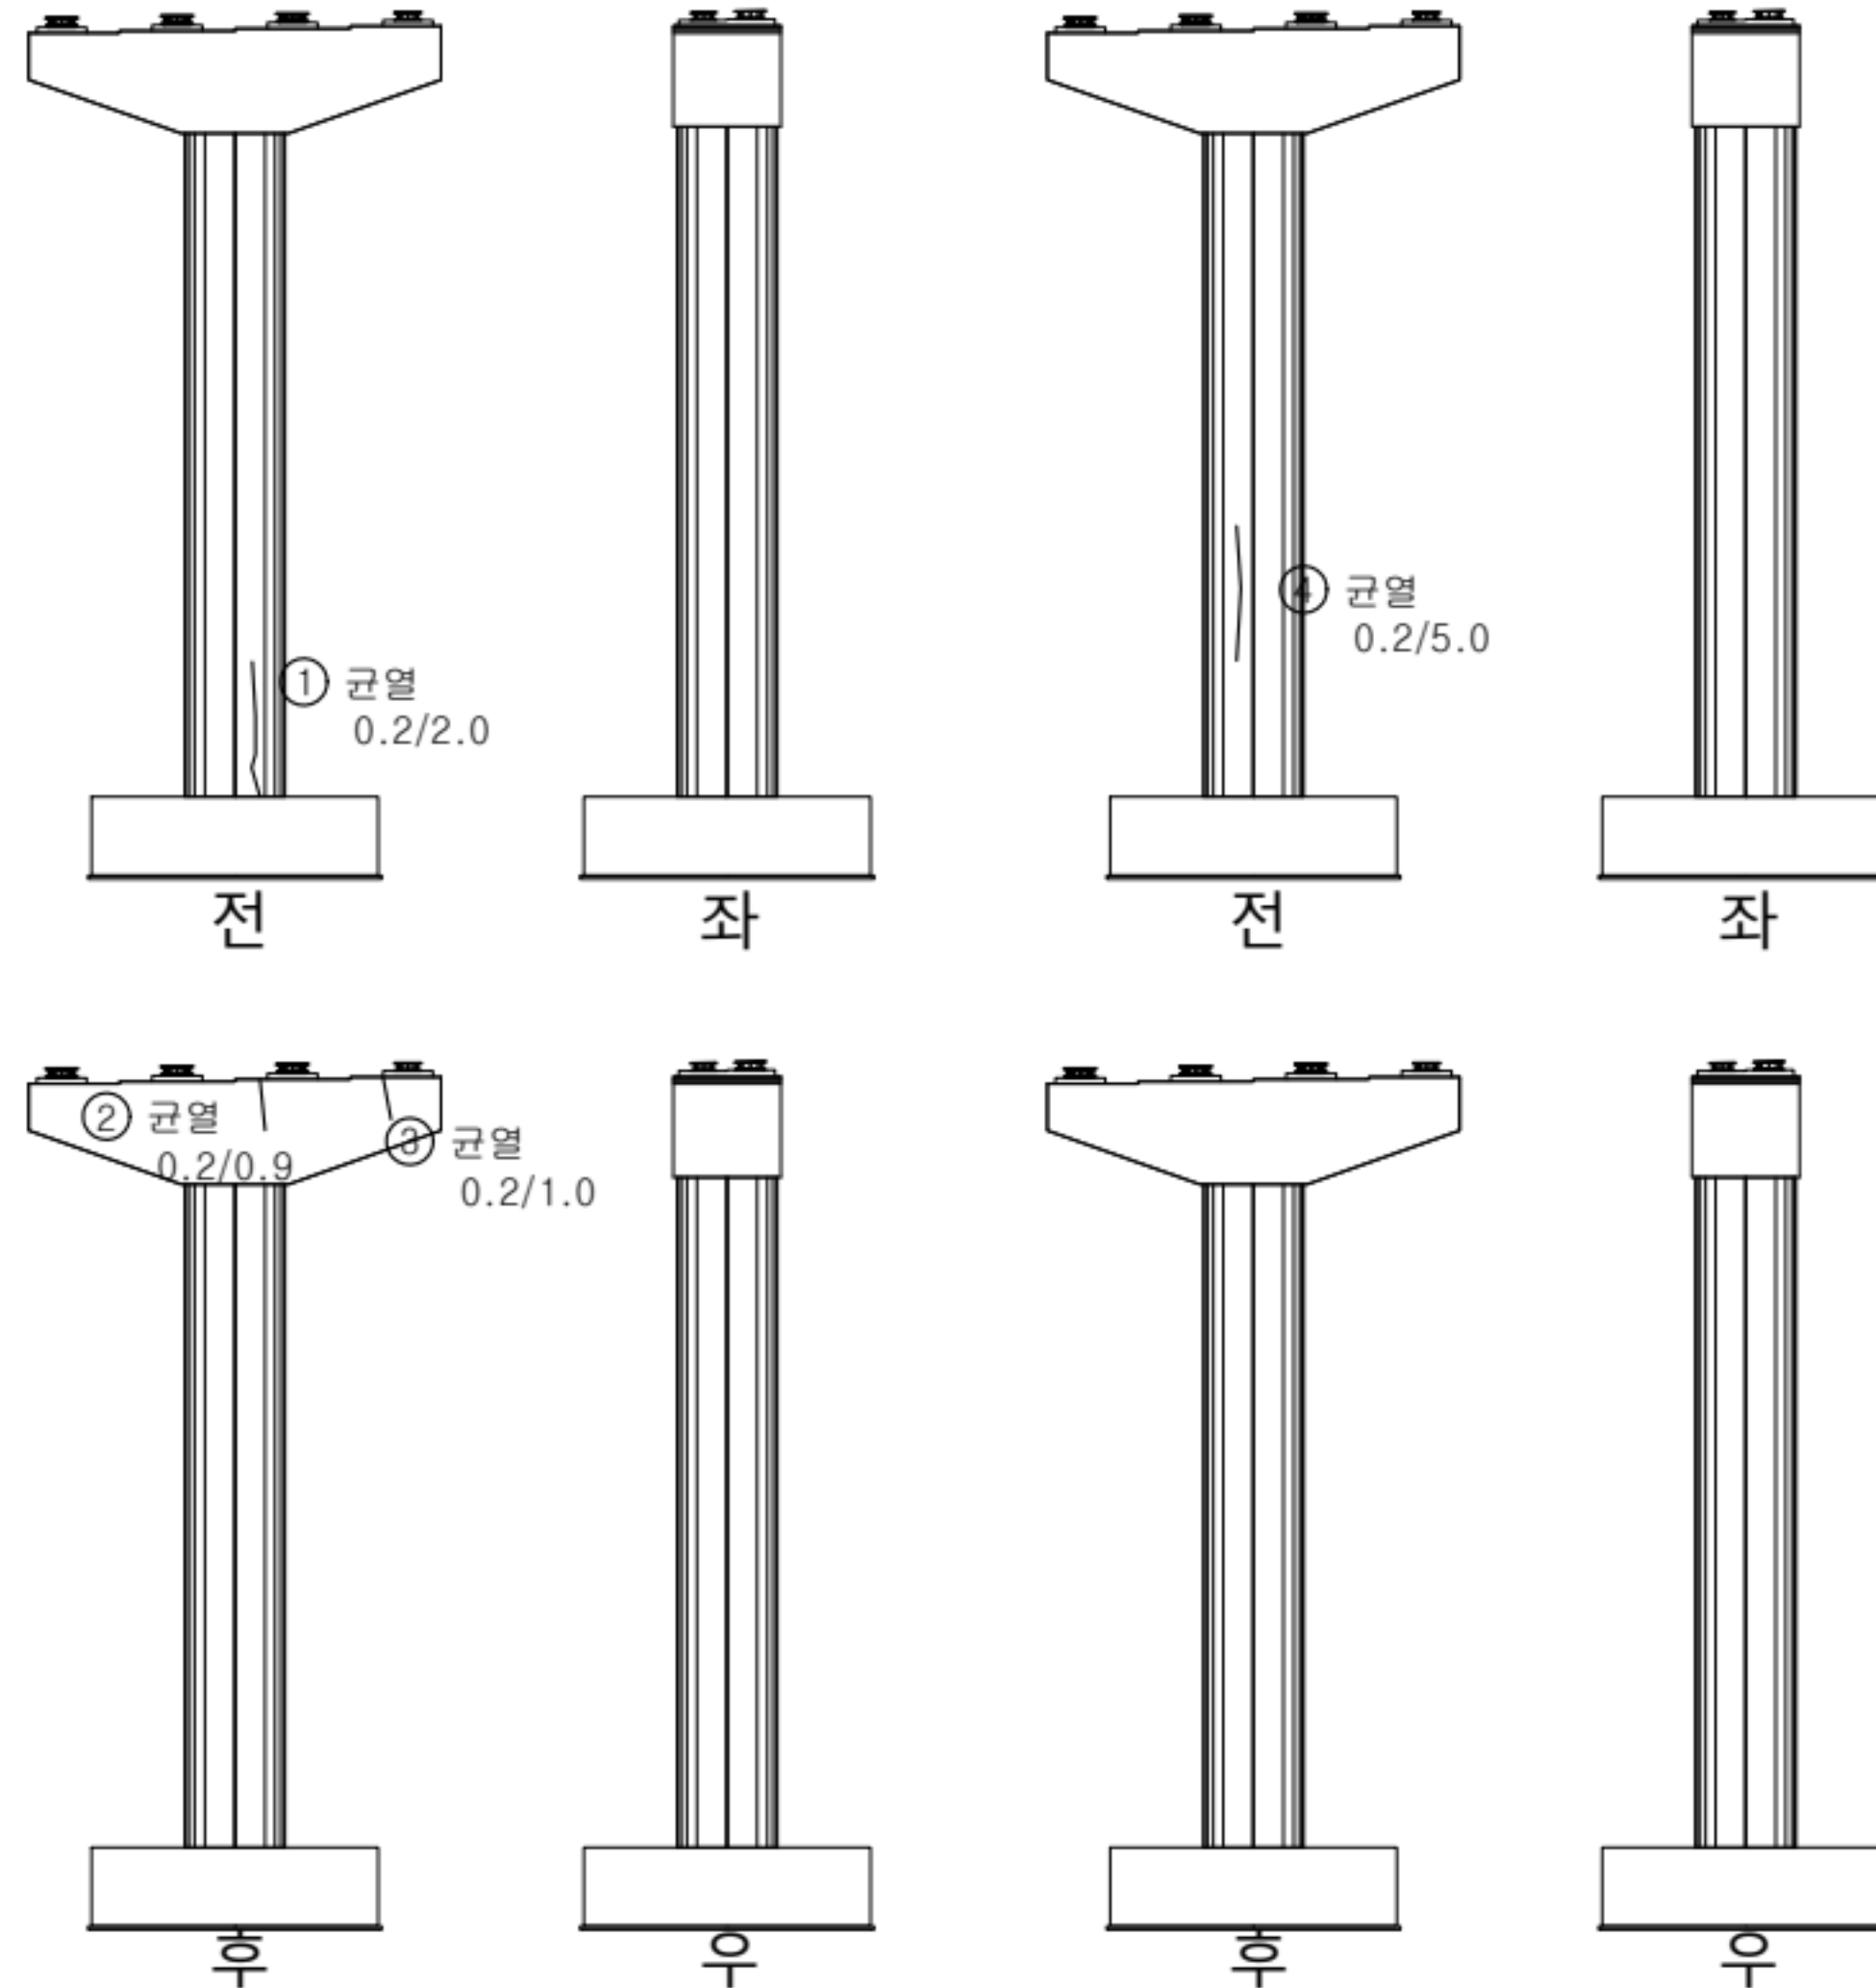
- 교각P1 -

| 번호 | 구분 | 결함 내용 | 손상규모 | | | | | | 비고 |
|---|---|---|---|---|---|---|---|---|---|
| 1 | 신규 | 균열 | 0.2 | - | 2.0 | 1 | 2.0 | m | - |
| 2 | 신규 | 균열 | 0.2 | - | 0.9 | 1 | 0.9 | m | - |
| 3 | 신규 | 균열 | 0.2 | - | 1.0 | 1 | 1.0 | m | - |
| 4 | 신규 | 균열 | 0.2 | - | 5.0 | 1 | 5.0 | m | - |
