## 19. 마사천교(익산방향)

| 용역명 | 서부내륙고속도로 2025년 시설물 정기안전점검 용역(하반기) |
| 시설물명 | 마사천교(익산방향) |

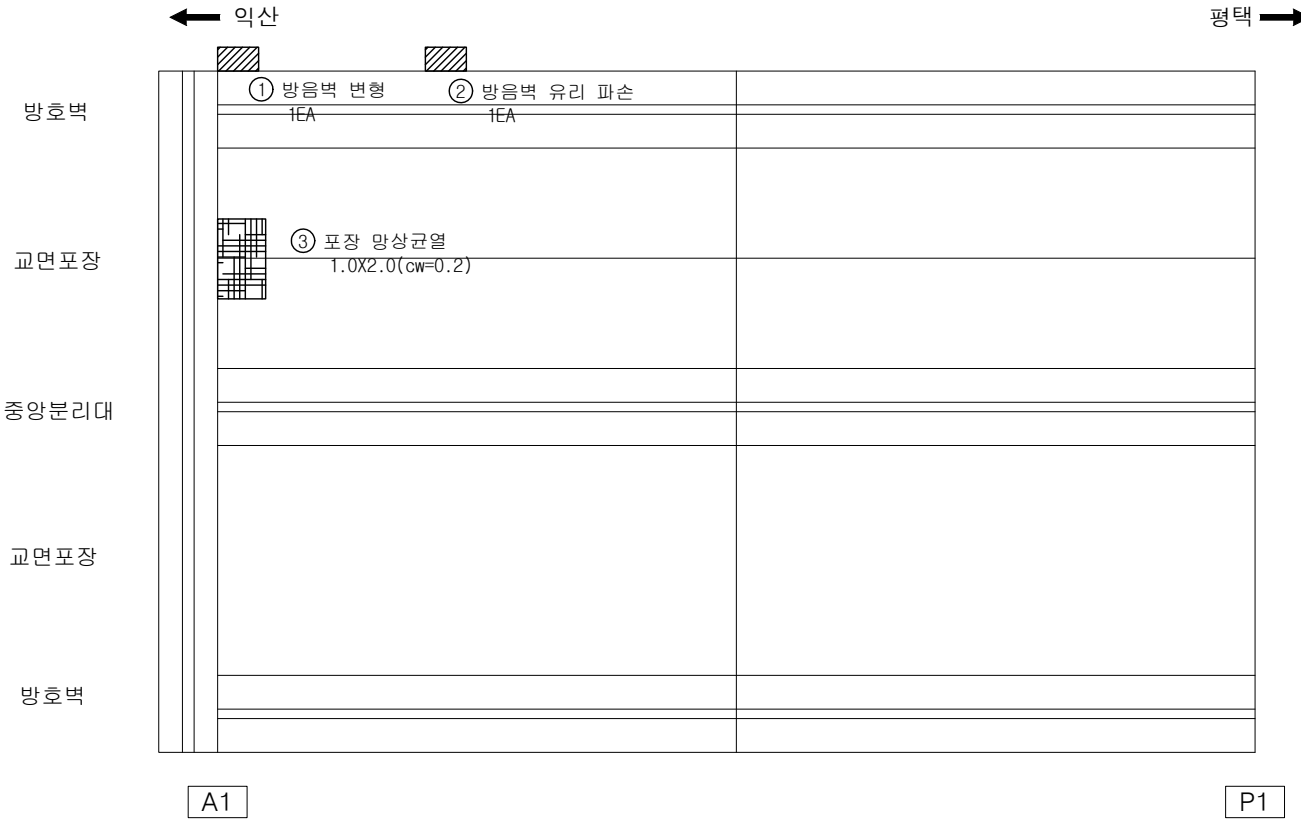
ID : 마사천교(익산방향) 바닥판 상면(S1)

| 번호 | 구분 | 결함 내용 | 손상규모 | | | | | | 비고 |
|---|---|---|---|---|---|---|---|---|---|
| 1 | 신규 | 방음벽 변형 | - | - | - | 1 | 1 | EA | - |
| 2 | 신규 | 방음벽 유리 파손 | - | - | - | 1 | 1 | EA | - |
| 3 | 신규 | 포장 망상균열 | 0.2 | 1.0 | 2.0 | 1 | 2.0 | m² | - |

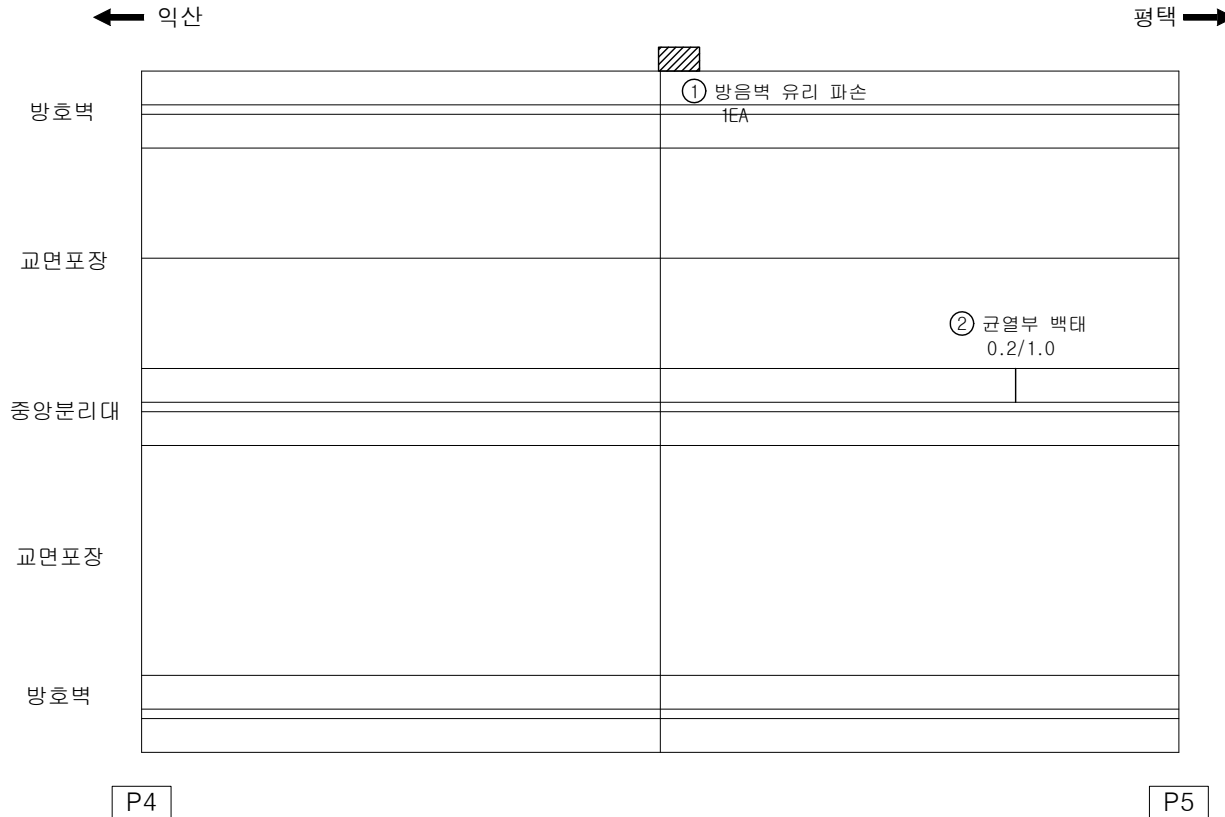
ID : 마사천교(익산방향) 바닥판 상면(S5)

| 번호 | 구분 | 결함 내용 | 손상규모 | | | | | | 비고 |
|---|---|---|---|---|---|---|---|---|---|
| 1 | 신규 | 방음벽 유리 파손 | - | - | - | 1 | 1 | EA | - |
| 2 | 신규 | 균열부 백태 | 0.2 | - | 1.0 | 1 | 1.0 | m | - |

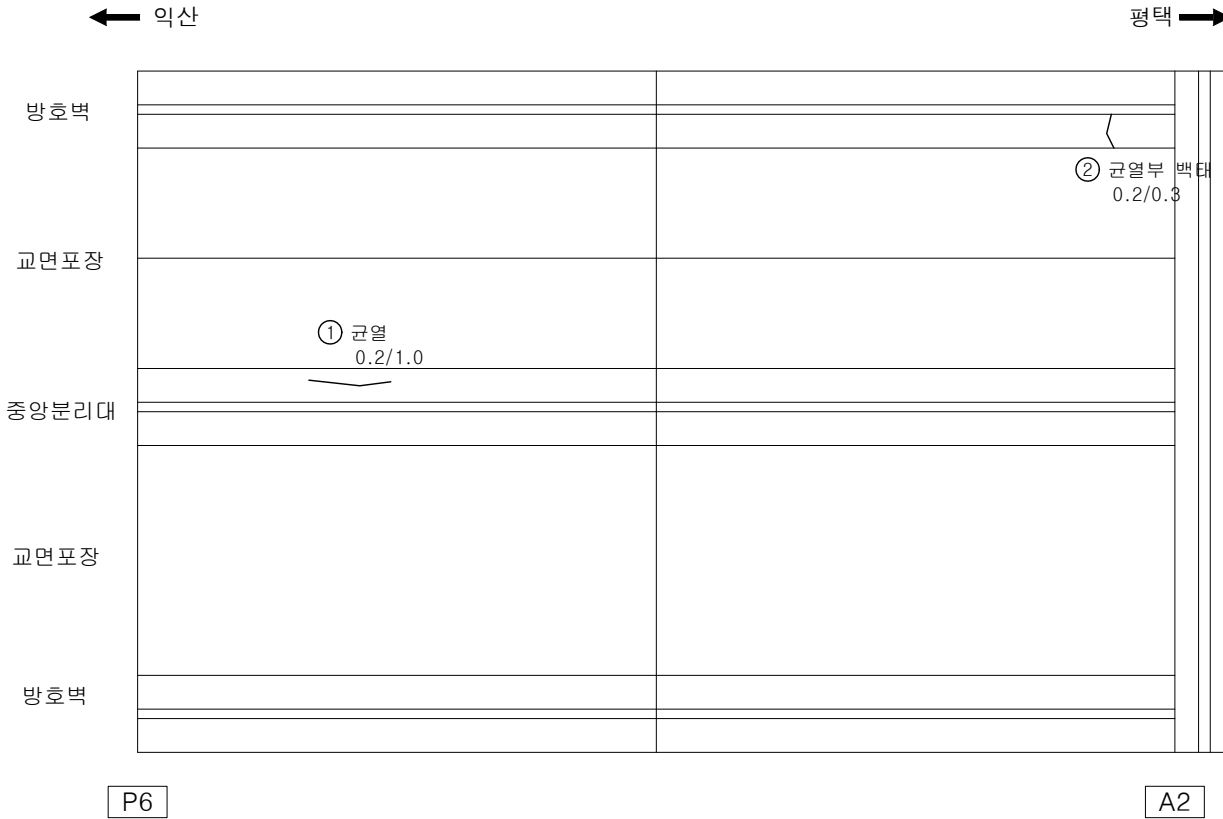
ID : 마사천교(익산방향) 바닥판 상면(S7)

| 번호 | 구분 | 결함 내용 | 손상규모 | | | | | | 비고 |
|---|---|---|---|---|---|---|---|---|---|
| 1 | 신규 | 균열 | 0.2 | - | 1.0 | 1 | 1.0 | m | - |
| 2 | 신규 | 균열 | 0.2 | - | 0.3 | 1 | 0.3 | m | - |

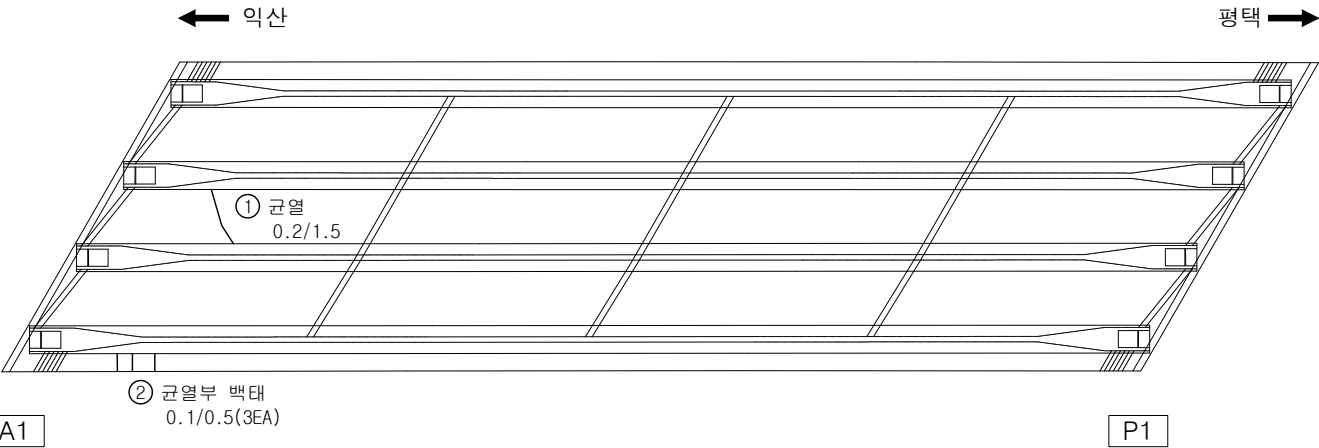
ID : 마사천교(익산방향) 바닥판 하면(S1)

| 번호 | 구분 | 결함 내용 | 손상규모 | | | | | | 비고 |
|---|---|---|---|---|---|---|---|---|---|
| 1 | 신규 | 균열 | 0.2 | - | 1.5 | 1 | 1.5 | m | - |
| 2 | 신규 | 균열부 백태 | 0.1 | - | 0.5 | 3 | 1.5 | m | - |

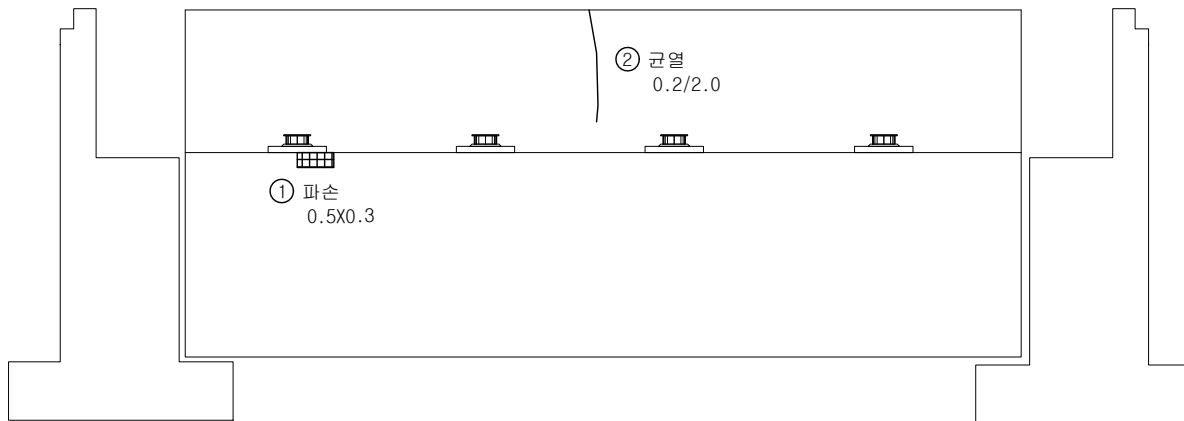
ID : 마사천교(익산방향) 교대(A1)

| 번호 | 구분 | 결함 내용 | 손상규모 | | | | | | 비고 |
|---|---|---|---|---|---|---|---|---|---|
| 2 | 신규 | 균열 | 0.2 | - | 2.0 | 1 | 2.0 | m | - |

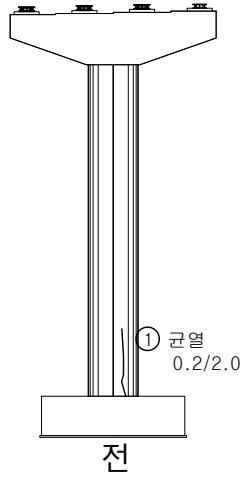
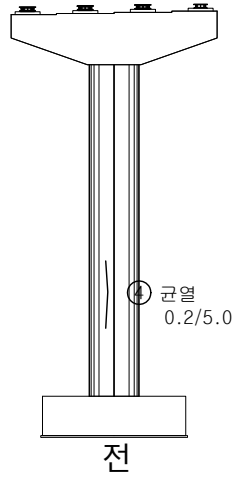
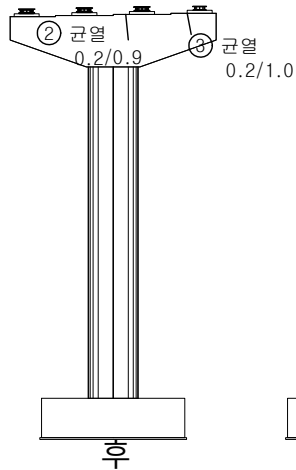
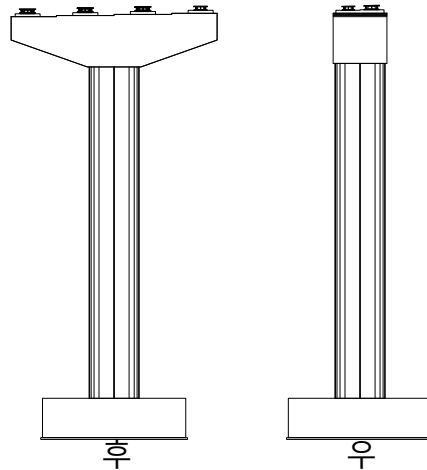
| 번호 | 구분 | 결함 내용 | 손상규모 | | | | | | 비고 |
|---|---|---|---|---|---|---|---|---|---|
| 1 | 신규 | 균열 | 0.2 | - | 2.0 | 1 | 2.0 | m | - |
| 2 | 신규 | 균열 | 0.2 | - | 0.9 | 1 | 0.9 | m | - |
| 3 | 신규 | 균열 | 0.2 | - | 1.0 | 1 | 1.0 | m | - |
| 4 | 신규 | 균열 | 0.2 | - | 5.0 | 1 | 5.0 | m | - |
