## 19. 마사천교(익산방향)

ID : 마사천교(익산방향) 바닥판 상면(S1)

| 용역명 | 서부내륙고속도로 2025년 시설물 정기안전점검 용역(하반기) |
| 시설물명 | 마사천교(익산방향) |

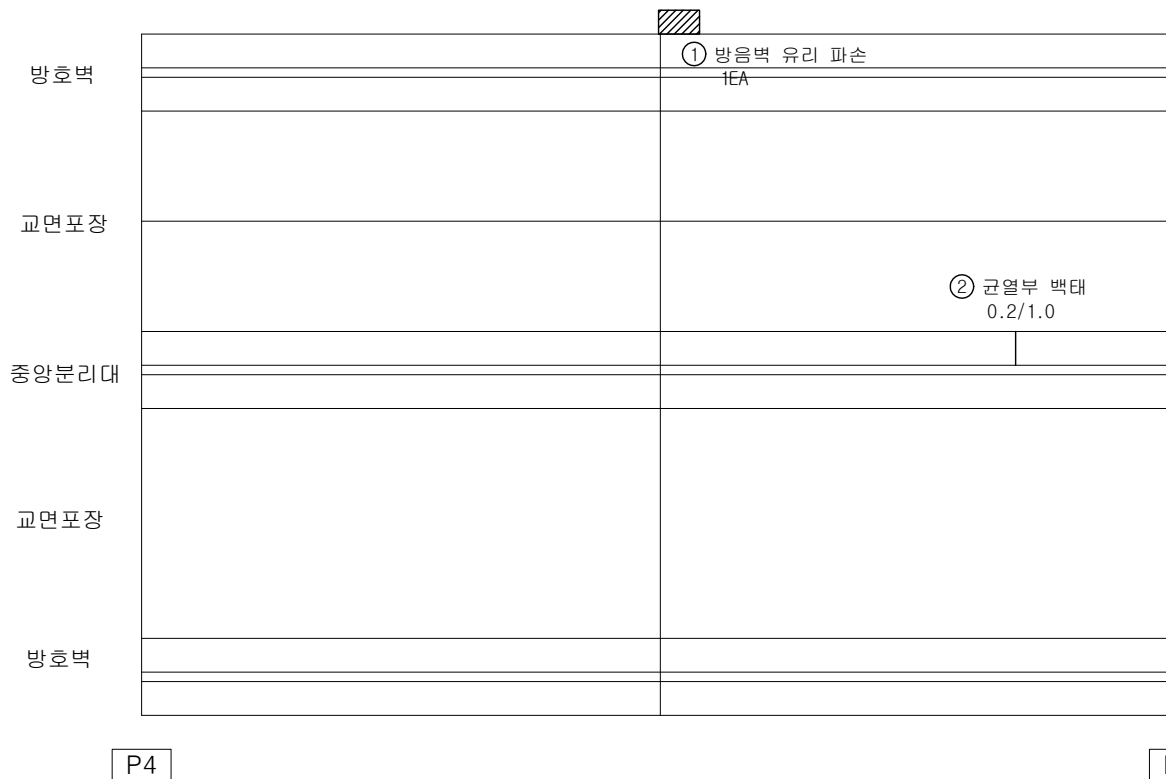
ID : 마사천교(익산방향) 바닥판 상면(S5)

| 번호 | 구분 | 결함내용 | 손상규모 | | | | | | 비고 |
|---|---|---|---|---|---|---|---|---|---|
| 1 | 신규 | 방음벽 유리 파손 | - | - | - | 1 | 1 | EA | - |
| 2 | 신규 | 균열부 백태 | 0.2 | - | 1.0 | 1 | 1.0 | m | - |

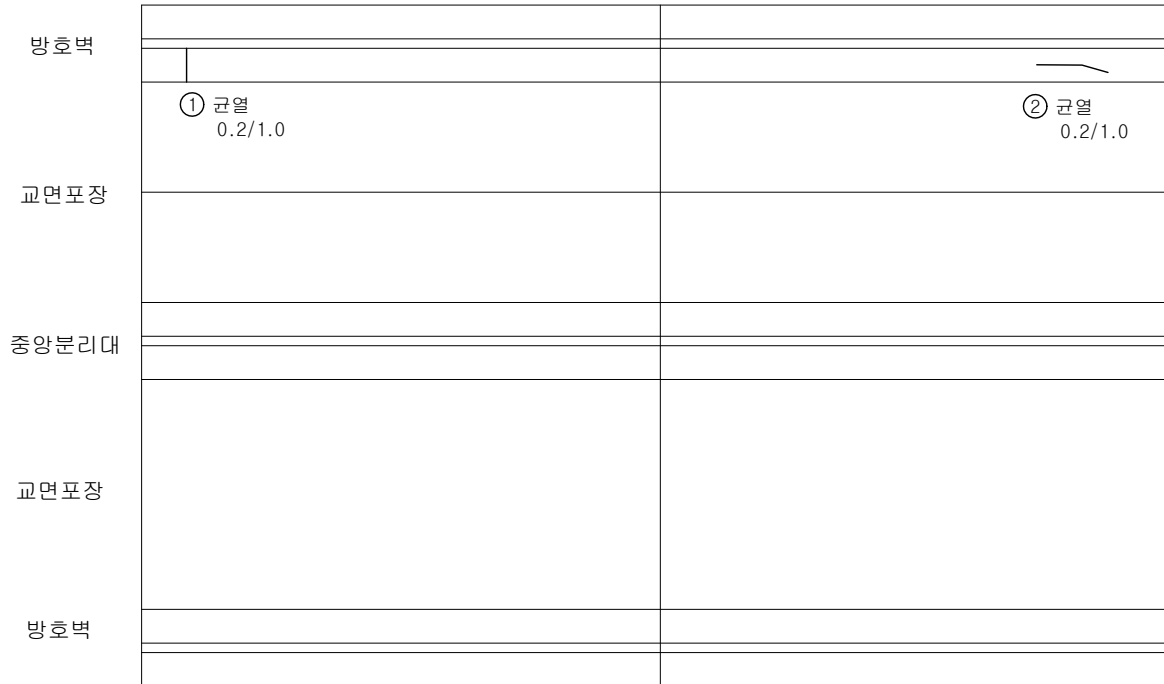
ID : 마사천교(익산방향) 바닥판 상면(S6)

| 번호 | 구분 | 결함 내용 | 손상규모 | | | | | | 비고 |
|---|---|---|---|---|---|---|---|---|---|
| 1 | 신규 | 균열 | 0.2 | - | 1.0 | 1 | 1.0 | m | - |
| 2 | 신규 | 균열 | 0.2 | - | 1.0 | 1 | 1.0 | m | - |

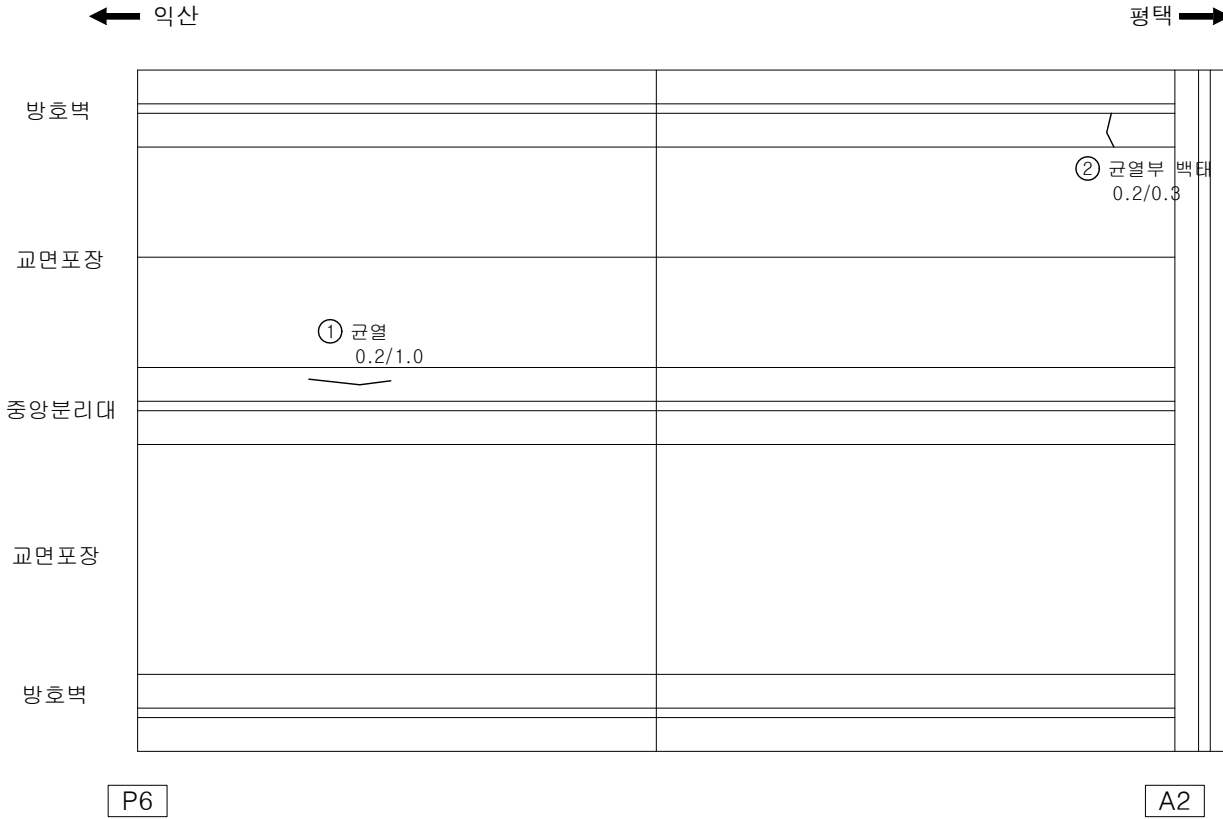
ID : 마사천교(익산방향) 바닥판 상면(S7)

| 번호 | 구분 | 결함 내용 | 손상규모 | | | | | | 비고 |
|---|---|---|---|---|---|---|---|---|---|
| 1 | 신규 | 균열 | 0.2 | - | 1.0 | 1 | 1.0 | m | - |
| 2 | 신규 | 균열 | 0.2 | - | 0.3 | 1 | 0.3 | m | - |
