## 20. 마사천교(평택방향)

| 용역명 | 서부내륙고속도로 2025년 시설물 정기안전점검 용역(하반기) |
| 시설물명 | 마사천교(평택방향) |
| 점검일시 | 2025. 07 ~ 2025. 12 |

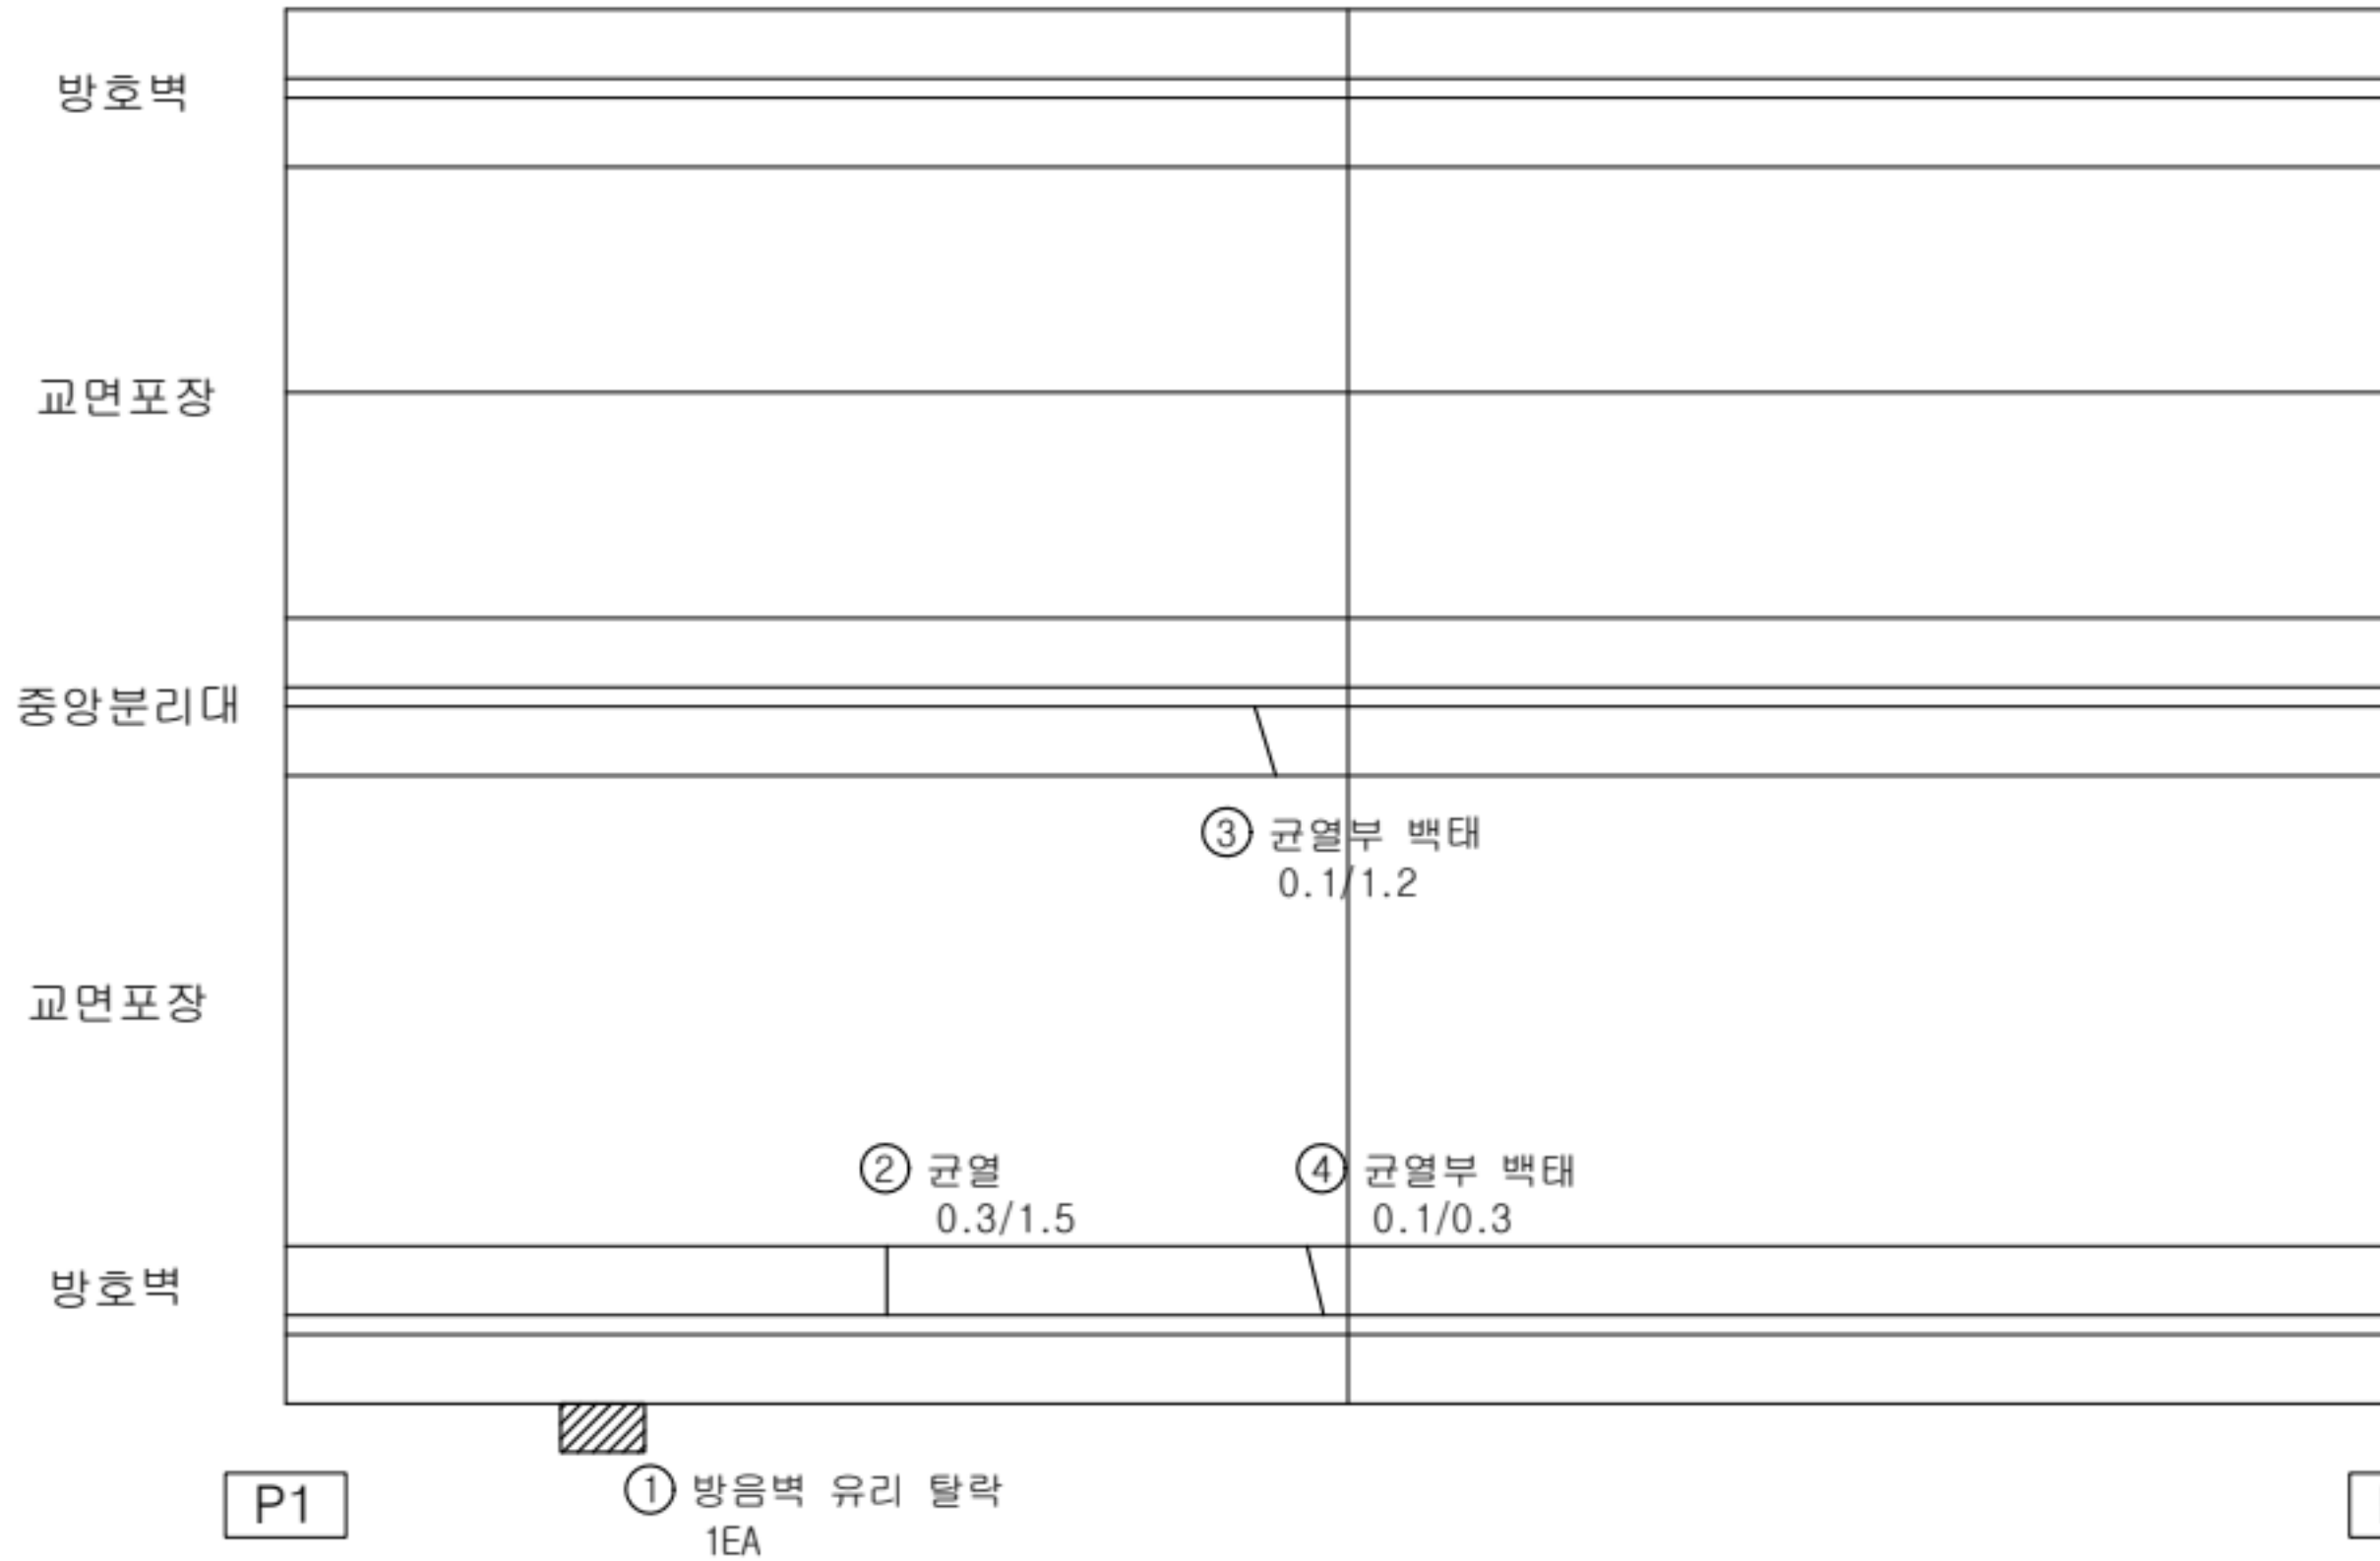
ID : 마사천교(평택방향) 바닥판 상면(S2)

| 번호 | 구분 | 결함 내용 | 손상규모 | | | | | | 비고 |
|---|---|---|---|---|---|---|---|---|---|
| 1 | 신규 | 방음벽 유리 탈락 | - | - | - | 1 | 1 | EA | - |
| 2 | 신규 | 균열 | 0.3 | - | 1.5 | 1 | 1.5 | m | - |
| 3 | 신규 | 균열부 백태 | 0.1 | - | 1.2 | 1 | 1.2 | m | - |
| 4 | 신규 | 균열부 백태 | 0.1 | - | 0.3 | 1 | 0.3 | m | - |

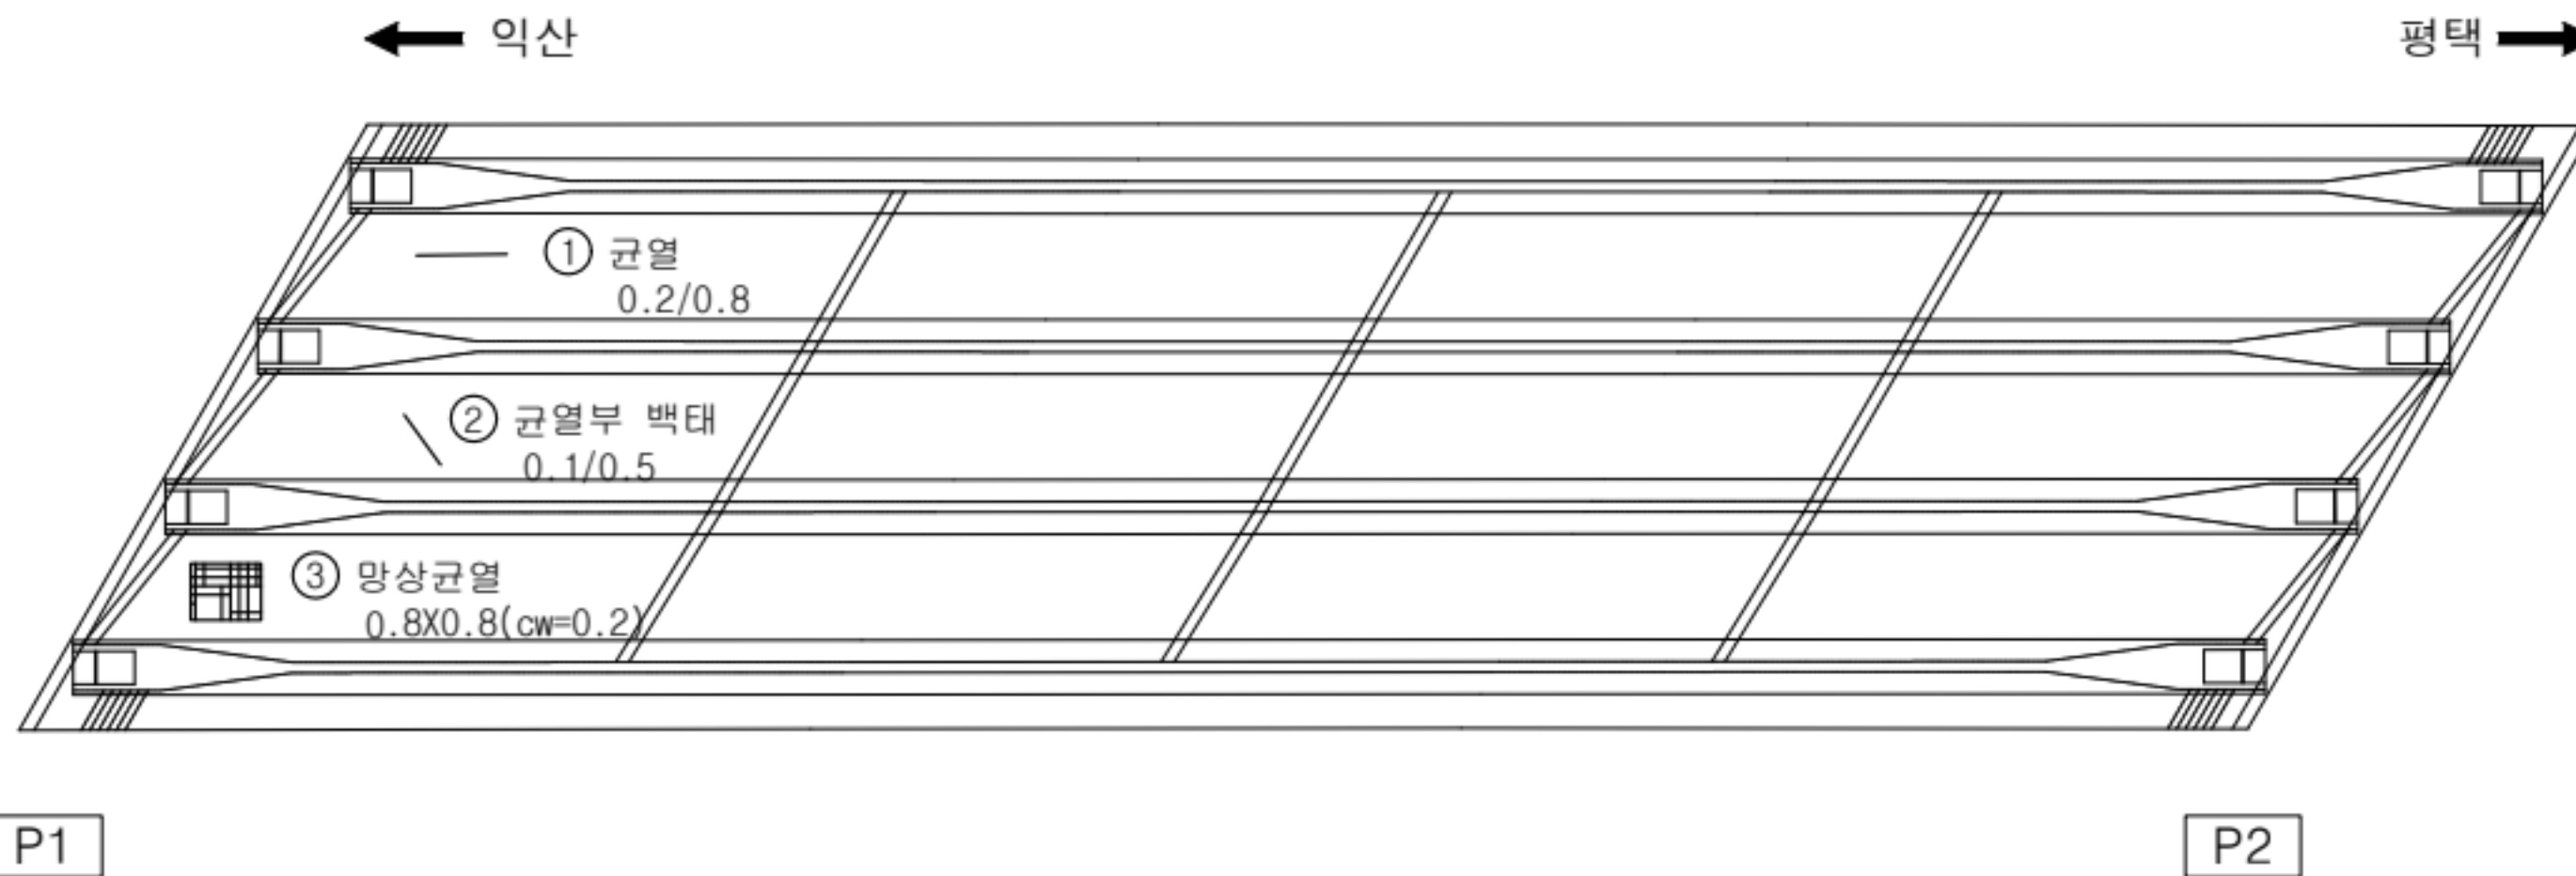
ID : 마사천교(평택방향) 바닥판 하면(S2)

| 번호 | 구분 | 결함 내용 | 손상규모 | | | | | | 비고 |
|---|---|---|---|---|---|---|---|---|---|
| 1 | 신규 | 균열 | 0.2 | - | 0.8 | 1 | 0.8 | m | - |
| 2 | 신규 | 균열부 백태 | 0.1 | - | 0.6 | 1 | 0.6 | m | - |
| 3 | 신규 | 망상균열 | 0.2 | 0.8 | 0.8 | 1 | 0.64 | m² | - |

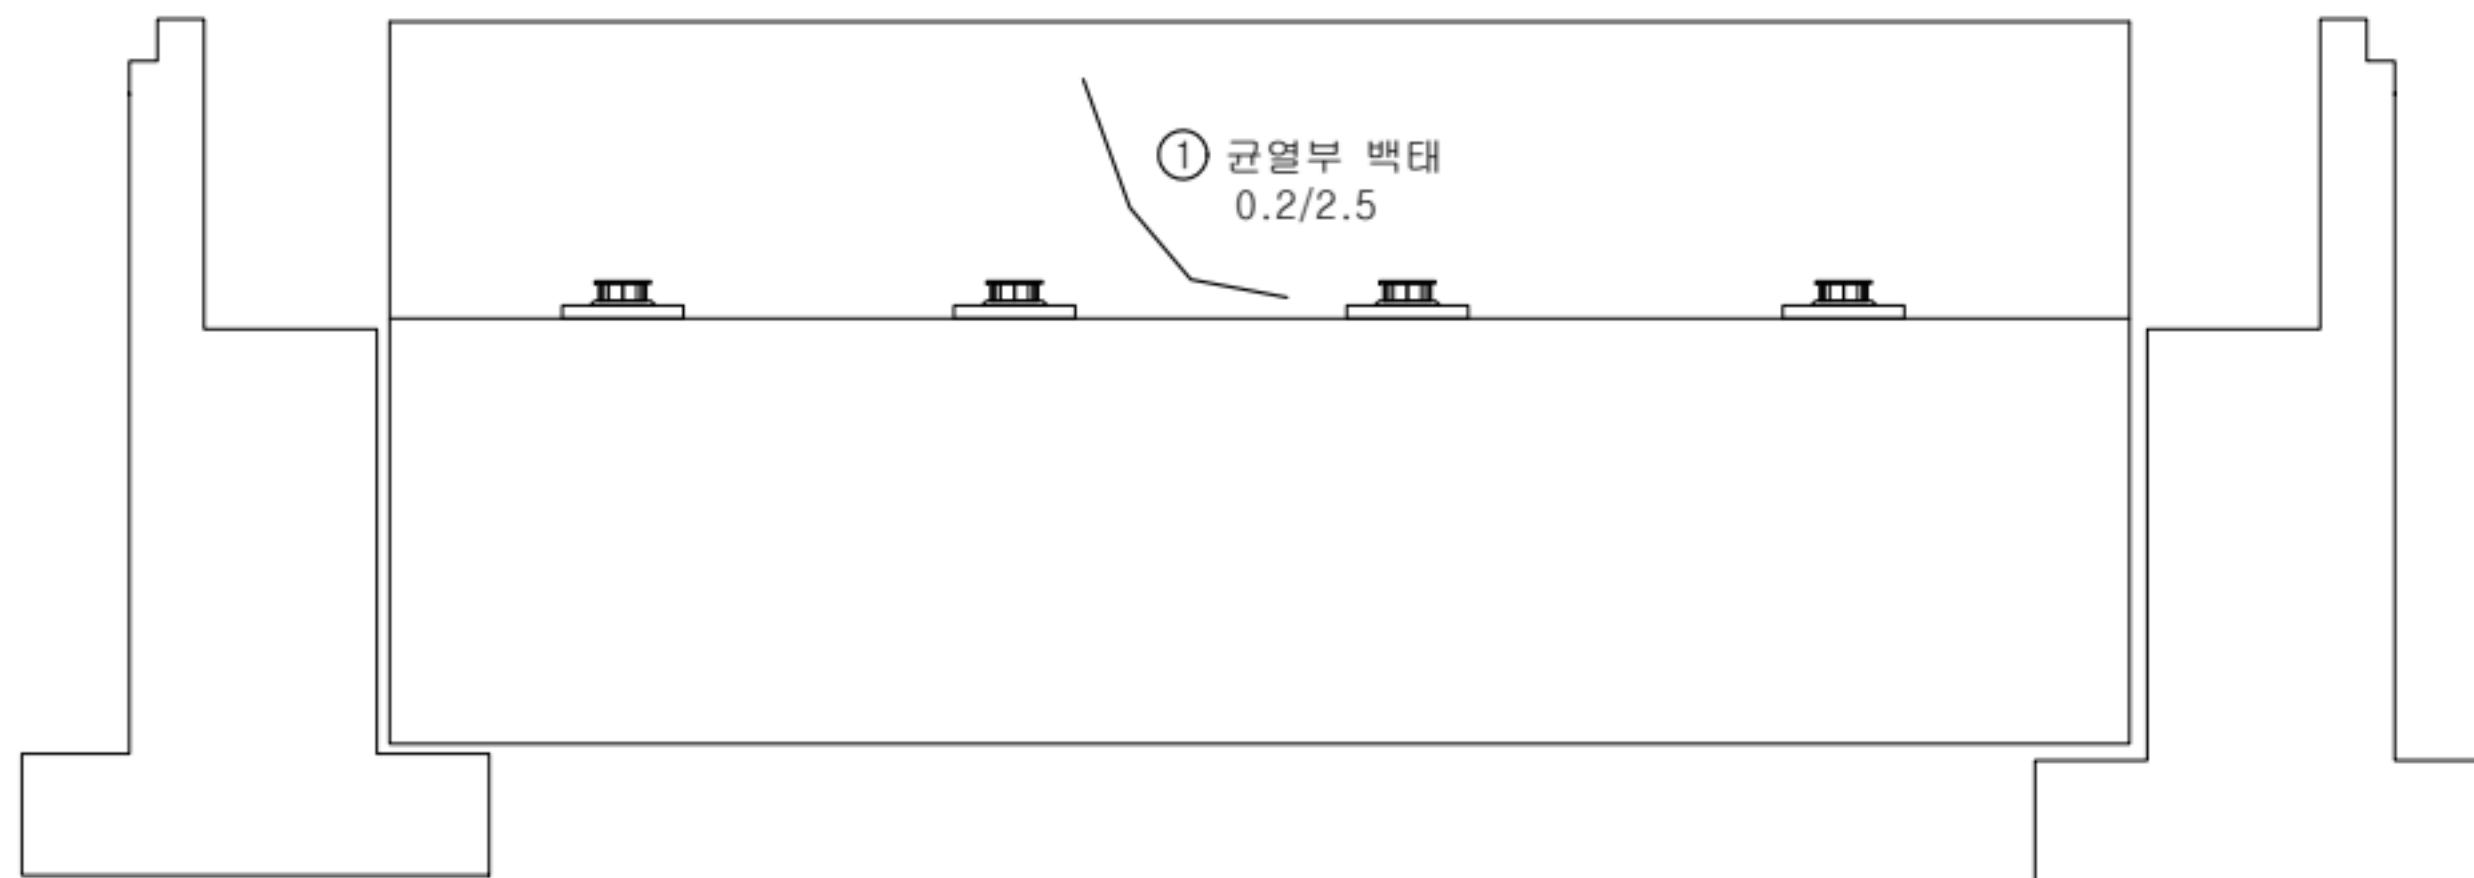
| 번호 | 구분 | 결함내용 | 손상규모 | | | | | | 비고 |
|---|---|---|---|---|---|---|---|---|---|
| 1 | 신규 | 균열부 백태 | 0.2 | - | 2.5 | 1 | 2.5 | m | - |

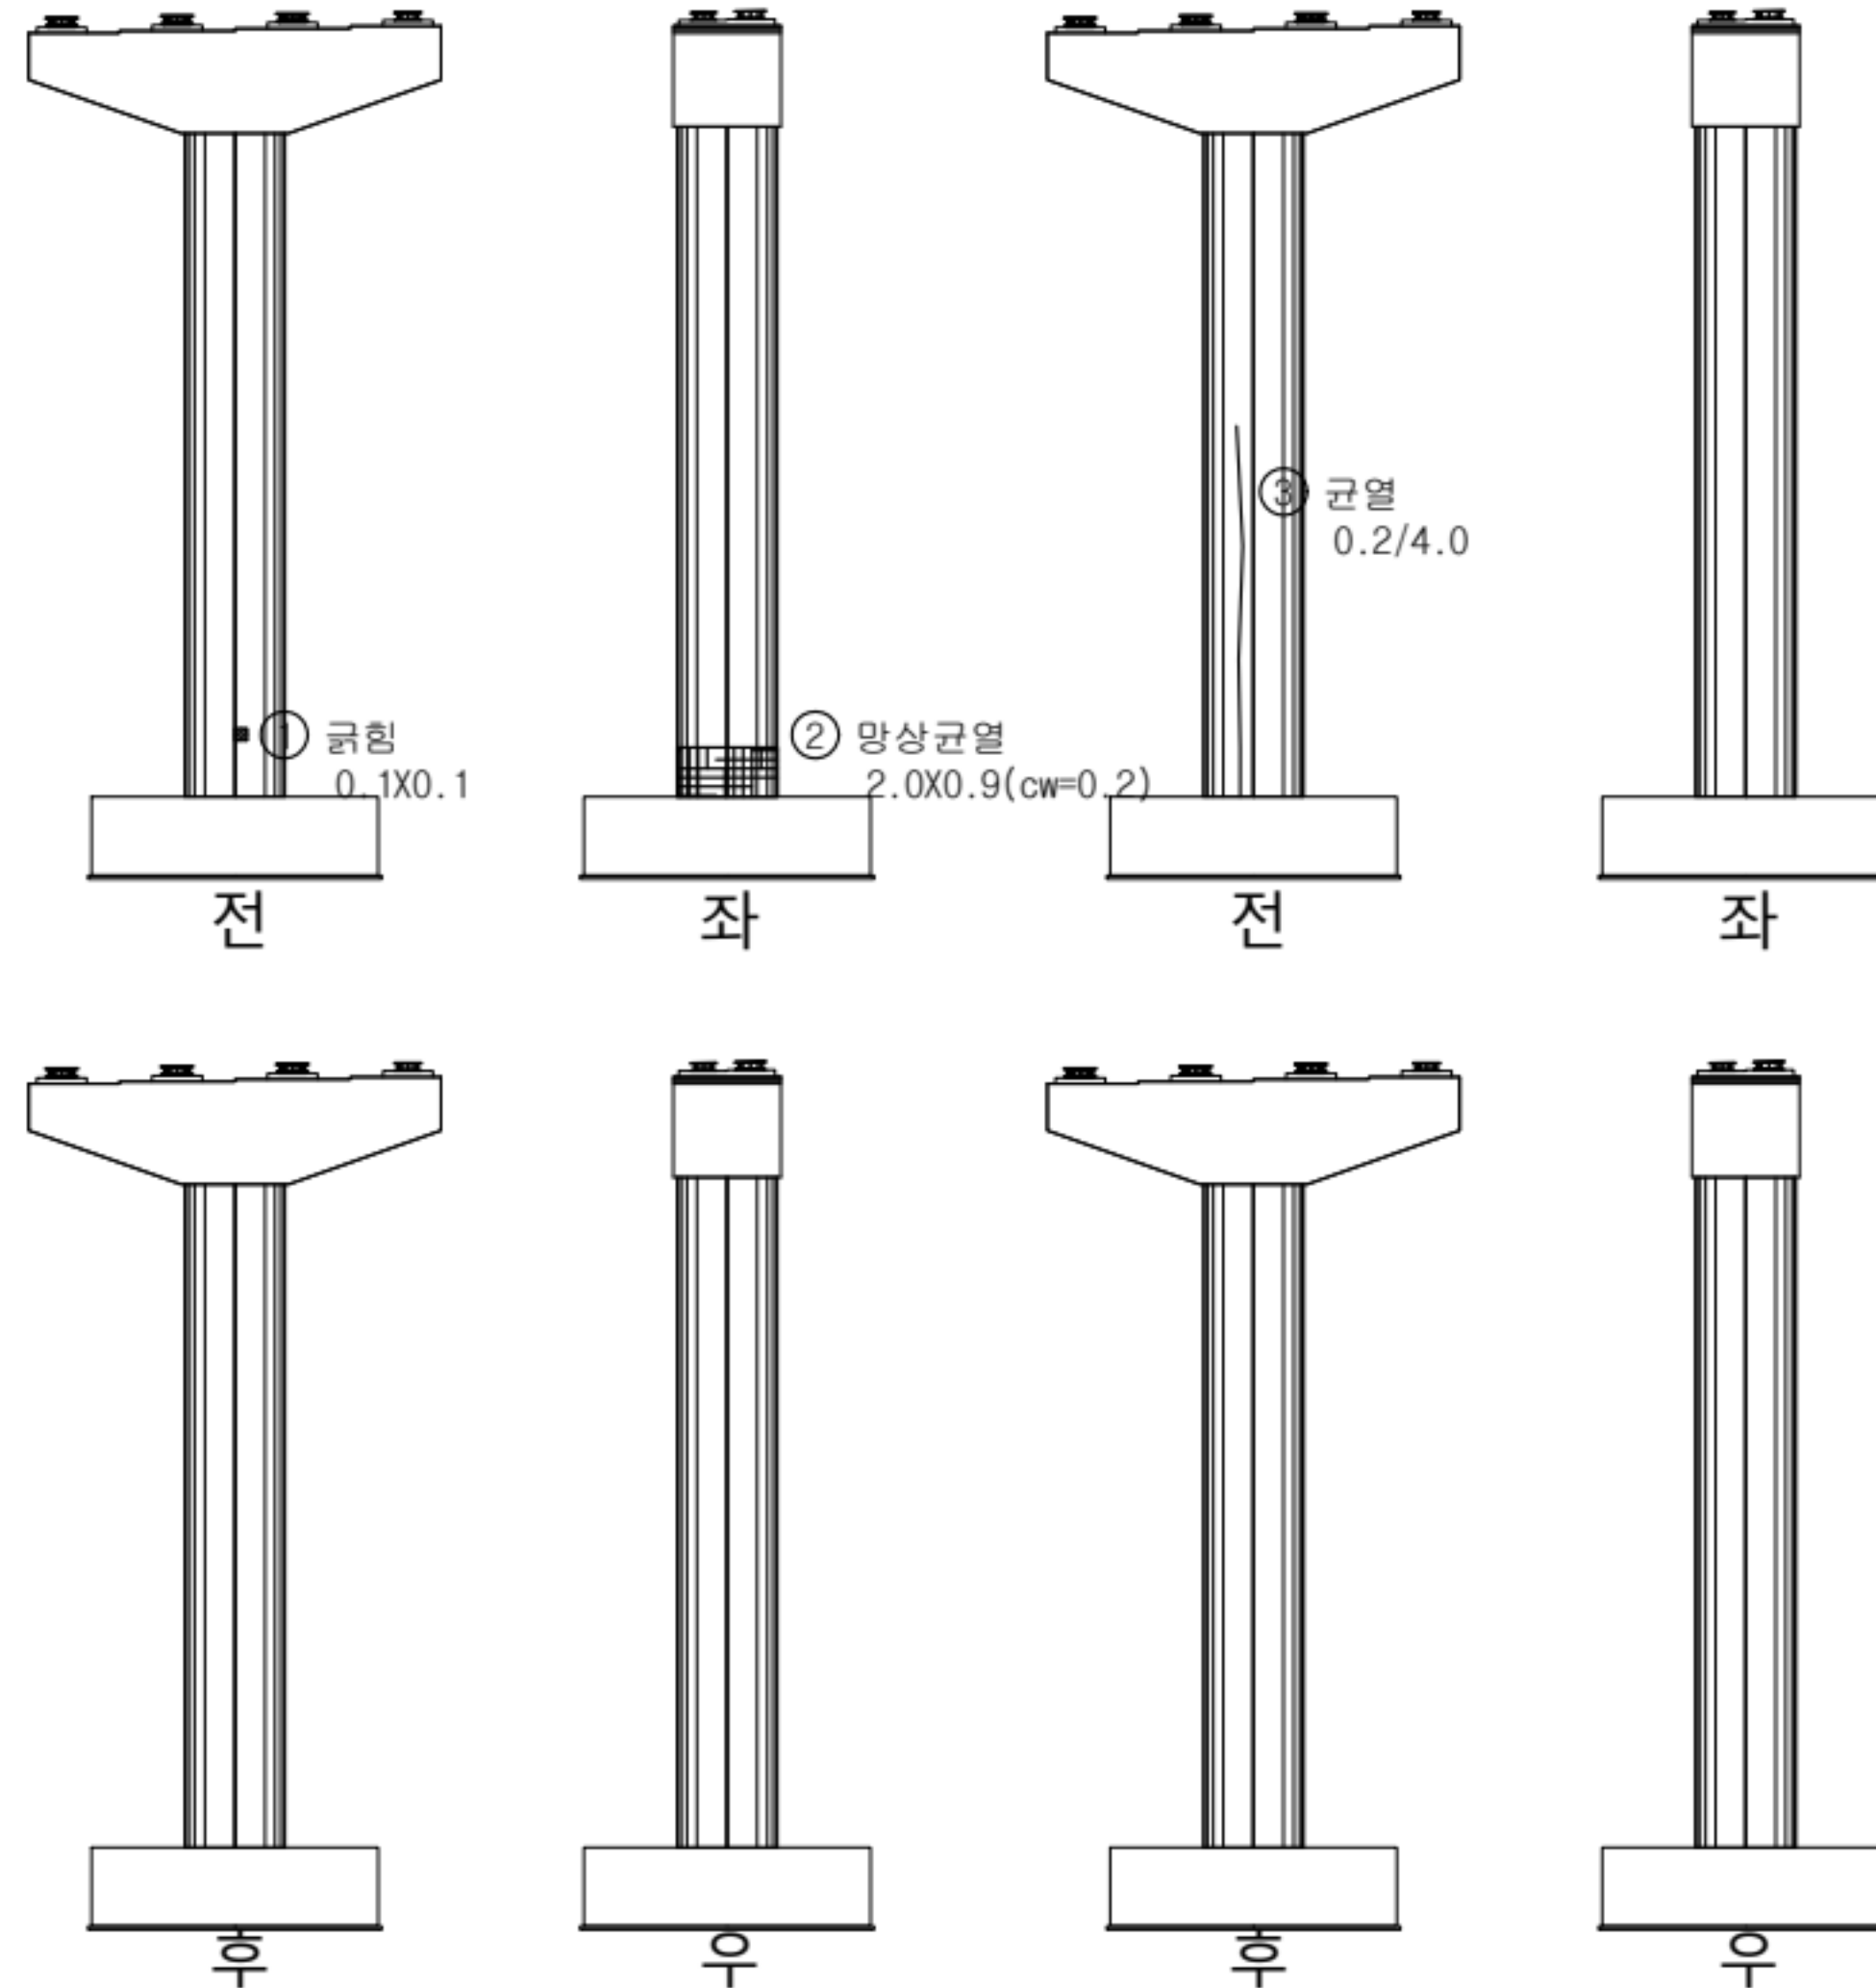
- 교각P1 -

| 번호 | 구분 | 결함 내용 | 손상규모 | | | | | | 비고 |
|---|---|---|---|---|---|---|---|---|---|
| 2 | 신규 | 망상균열 | 0.2 | 2.0 | 0.9 | 1 | 1.8 | m' | - |
| 3 | 신규 | 균열 | 0.2 | - | 4.0 | 1 | 4.0 | m | - |
