## 20. 마사천교(평택방향)

ID : 마사천교(평택방향) 바닥판 상면(S1)

| 용역명 | 서부내륙고속도로 2025년 시설물 정기안전점검 용역(하반기) |
| 시설물명 | 마사천교(평택방향) |

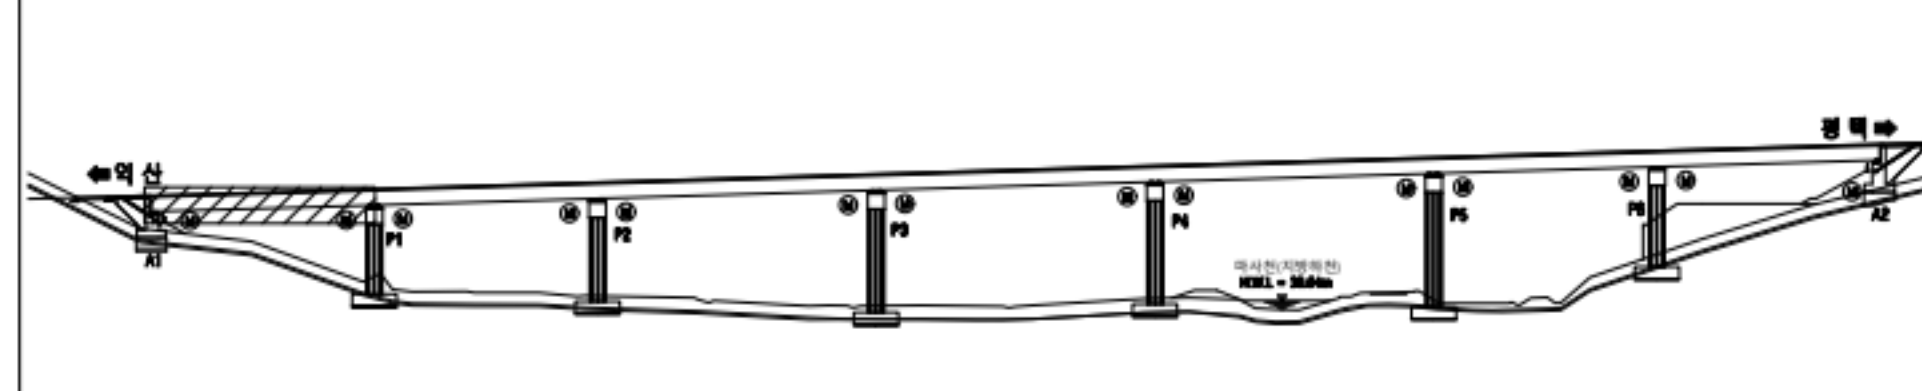
| 번호 | 구분 | 결함 내용 | 손상규모 | | | | | | 비고 |
|---|---|---|---|---|---|---|---|---|---|
| 1 | 신규 | 후타재 균열 | 0.1 | - | 0.4 | 3 | 1.2 | m | - |
| 2 | 신규 | 방음벽 유리 파손 | - | - | - | 1 | 1 | EA | - |
| 3 | 신규 | 균열 | 0.2 | - | 1.2 | 1 | 1.2 | m | - |

① 후타재 균열  
0.1/0.4(3EA)

③ 균열  
0.2/1.2

② 방음벽 유리 파손  
1EA

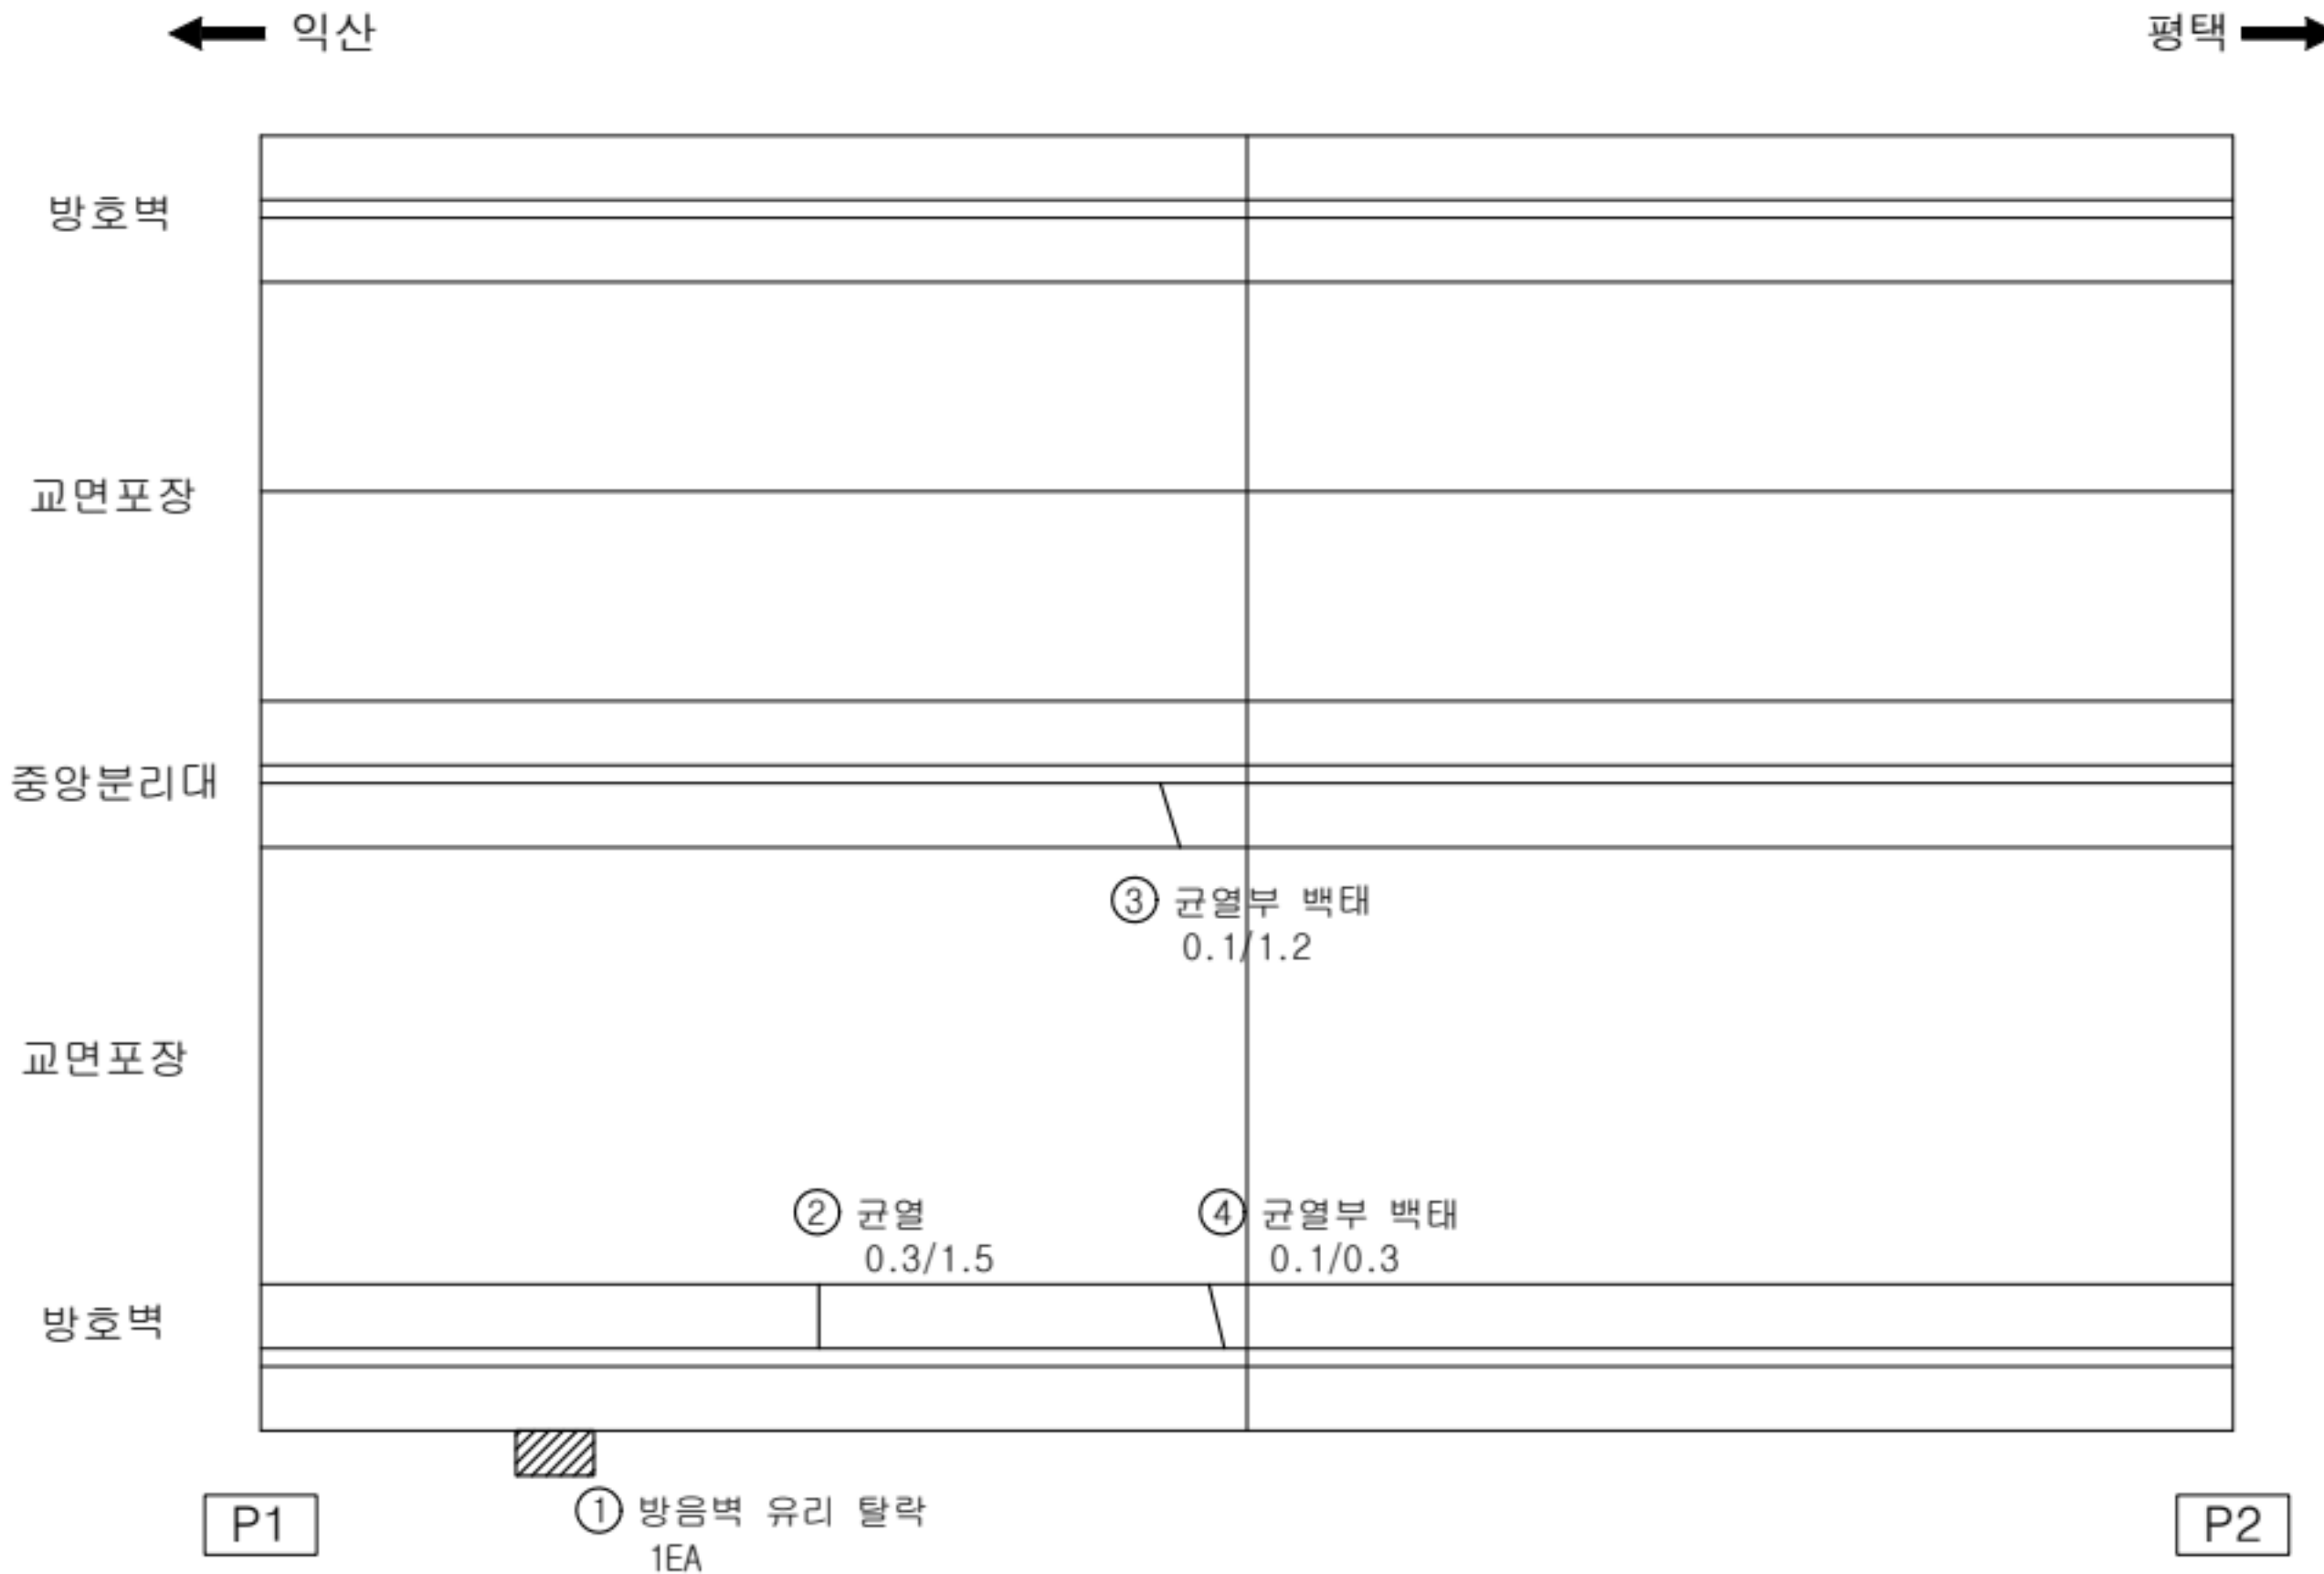
ID : 마사천교(평택방향) 바닥판 상면(S2)

| 번호 | 구분 | 결함내용 | 손상규모 | | | | | | 비고 |
|---|---|---|---|---|---|---|---|---|---|
| 1 | 신규 | 방음벽 유리 탈락 | - | - | - | 1 | 1 | EA | - |
| 2 | 신규 | 균열 | 0.3 | - | 1.5 | 1 | 1.5 | m | - |
| 3 | 신규 | 균열부 백태 | 0.1 | - | 1.2 | 1 | 1.2 | m | - |
| 4 | 신규 | 균열부 백태 | 0.1 | - | 0.3 | 1 | 0.3 | m | - |

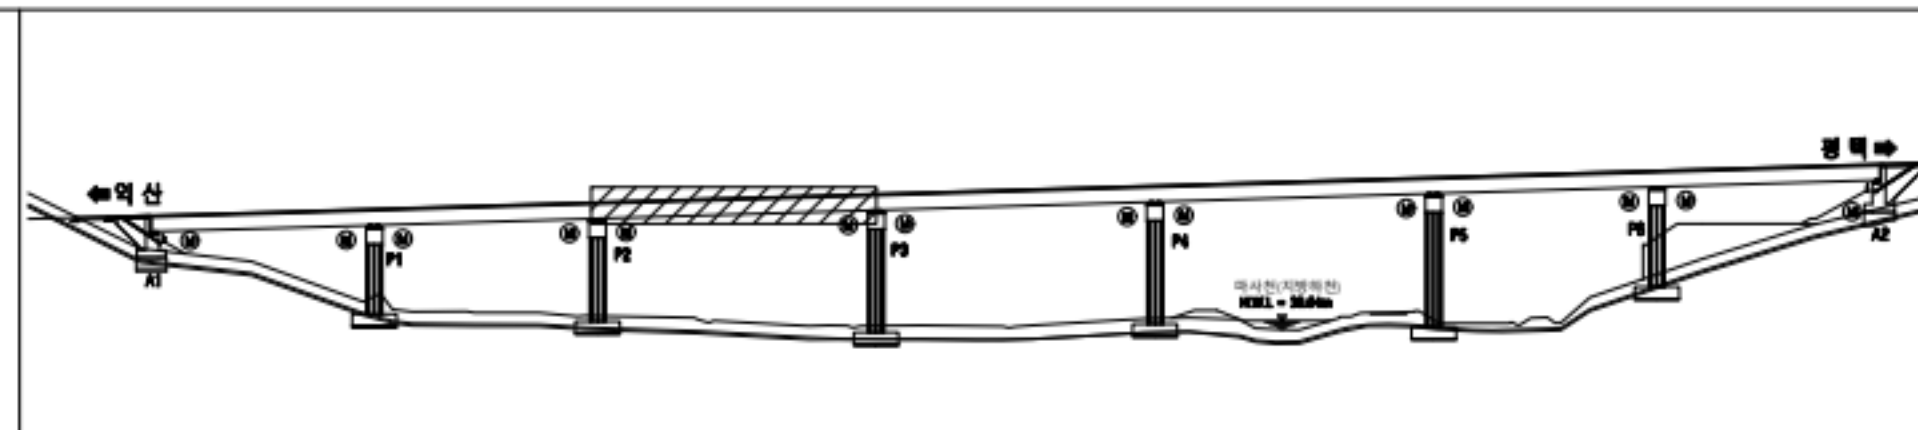
| 번호 | 구분 | 결함 내용 | 손상규모 | | | | | | 비고 |
|---|---|---|---|---|---|---|---|---|---|
| 1 | 신규 | 균열부 백태 | 0.2 | - | 1.5 | 1 | 1.5 | m | - |

① 균열부 백태  
0.2/1.5

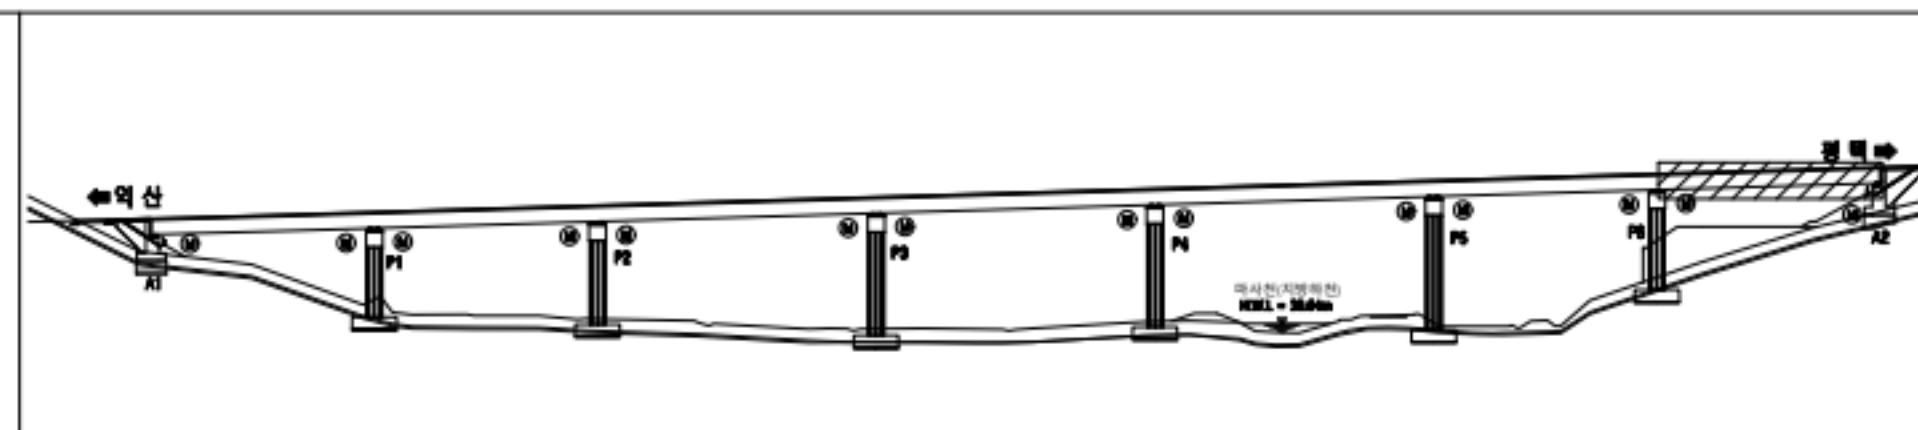
| 번호 | 구분 | 결함내용 | 손상규모 | | | | | | 비고 |
|---|---|---|---|---|---|---|---|---|---|
| 1 | 신규 | 후타재 균열 | 0.2 | - | 0.4 | 3 | 1.2 | m | - |

① 후타재 균열  
0.2/0.4

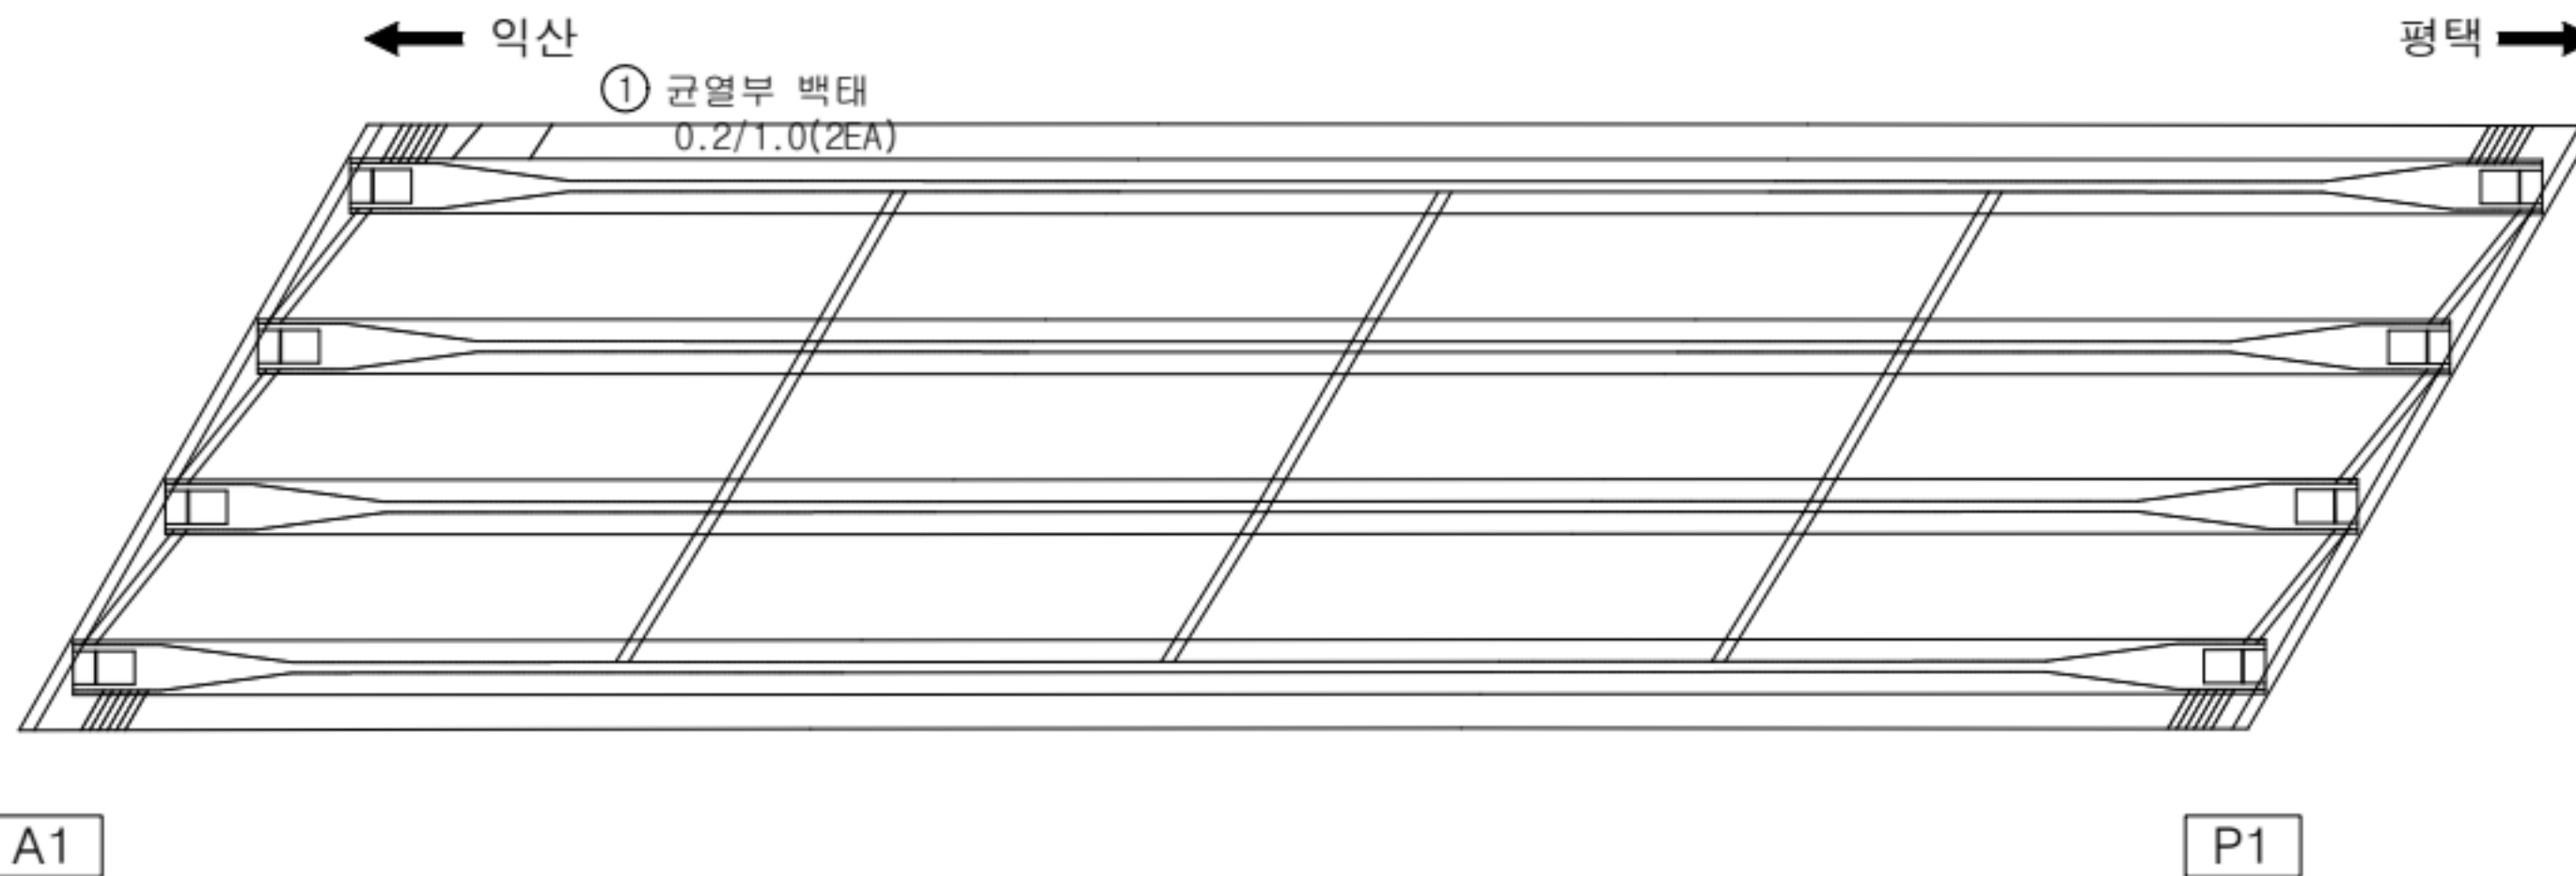
ID : 마사천교(평택방향) 바닥판 하면(S1)

| 번호 | 구분 | 결함 내용 | 손상규모 | | | | | | 비고 |
|---|---|---|---|---|---|---|---|---|---|
| 1 | 신규 | 균열부 백태 | 0.2 | - | 1.0 | 2 | 2.0 | m | - |

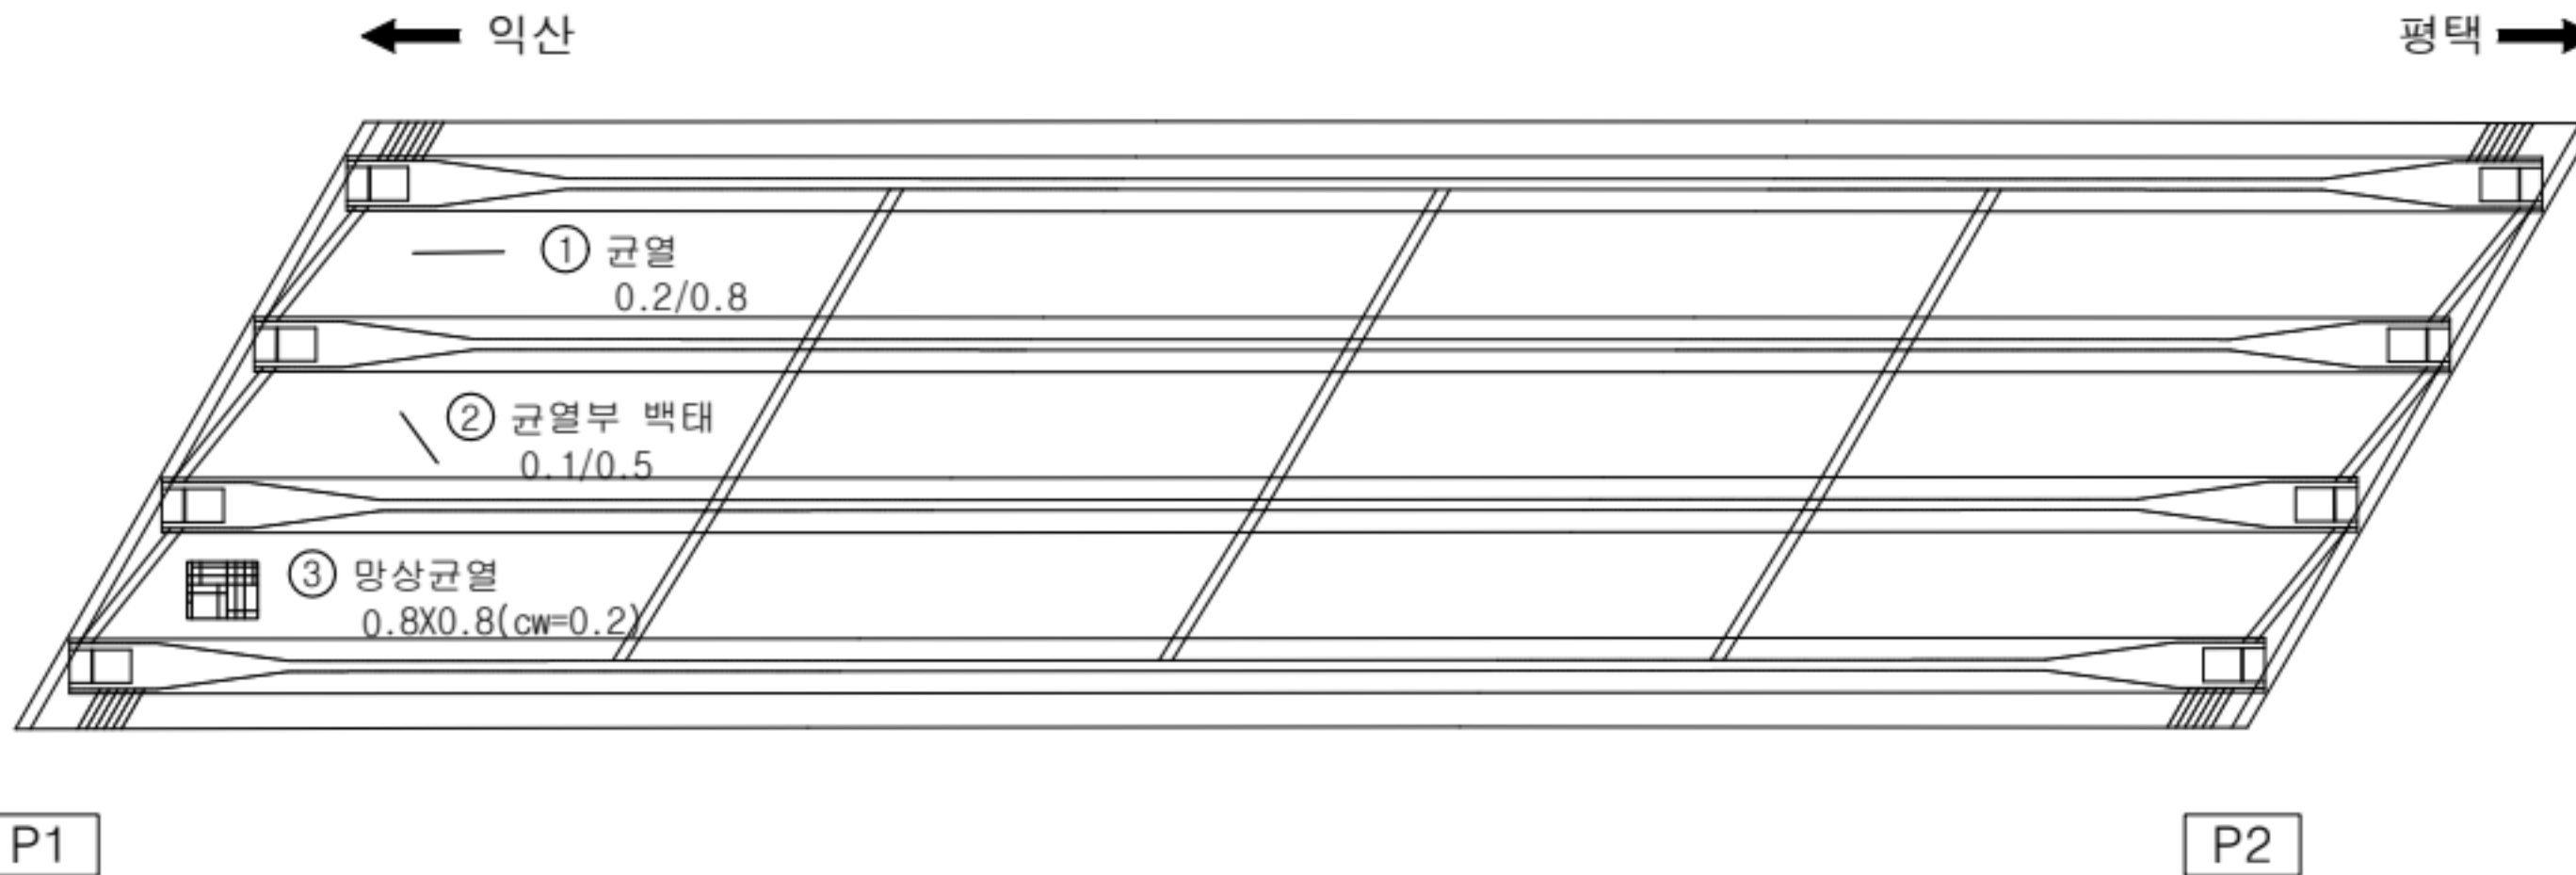
| 번호 | 구분 | 결함 내용 | 손상규모 | | | | | | 비고 |
|---|---|---|---|---|---|---|---|---|---|
| 1 | 신규 | 균열 | 0.2 | - | 0.8 | 1 | 0.8 | m | - |
| 2 | 신규 | 균열부 백태 | 0.1 | - | 0.6 | 1 | 0.6 | m | - |
| 3 | 신규 | 망상균열 | 0.2 | 0.8 | 0.8 | 1 | 0.64 | m² | - |

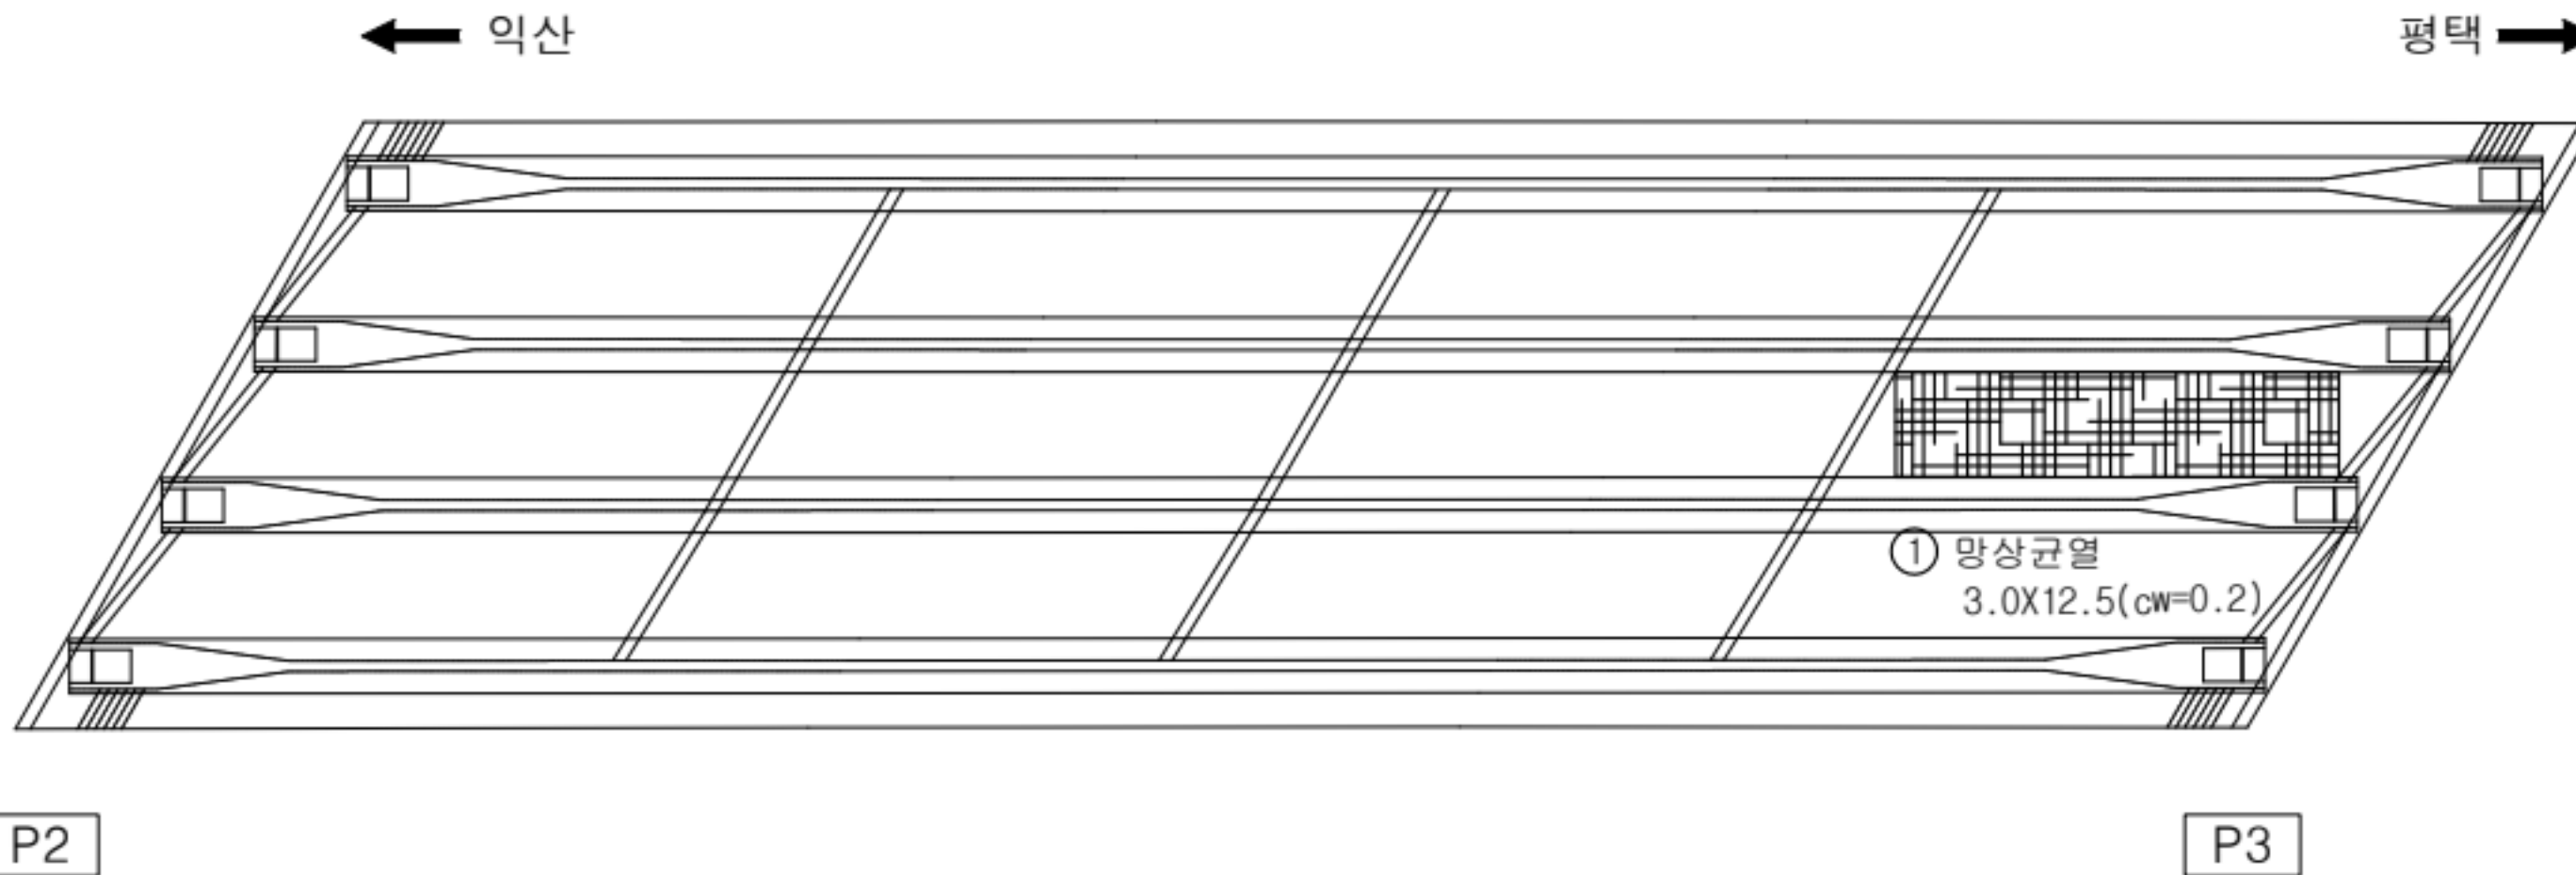
| 번호 | 구분 | 결함 내용 | 손상규모 | | | | | | 비고 |
|---|---|---|---|---|---|---|---|---|---|
| 1 | 신규 | 망상균열 | 0.2 | 3.0 | 12.5 | 1 | 37.5 | m <sup>2</sup> | - |

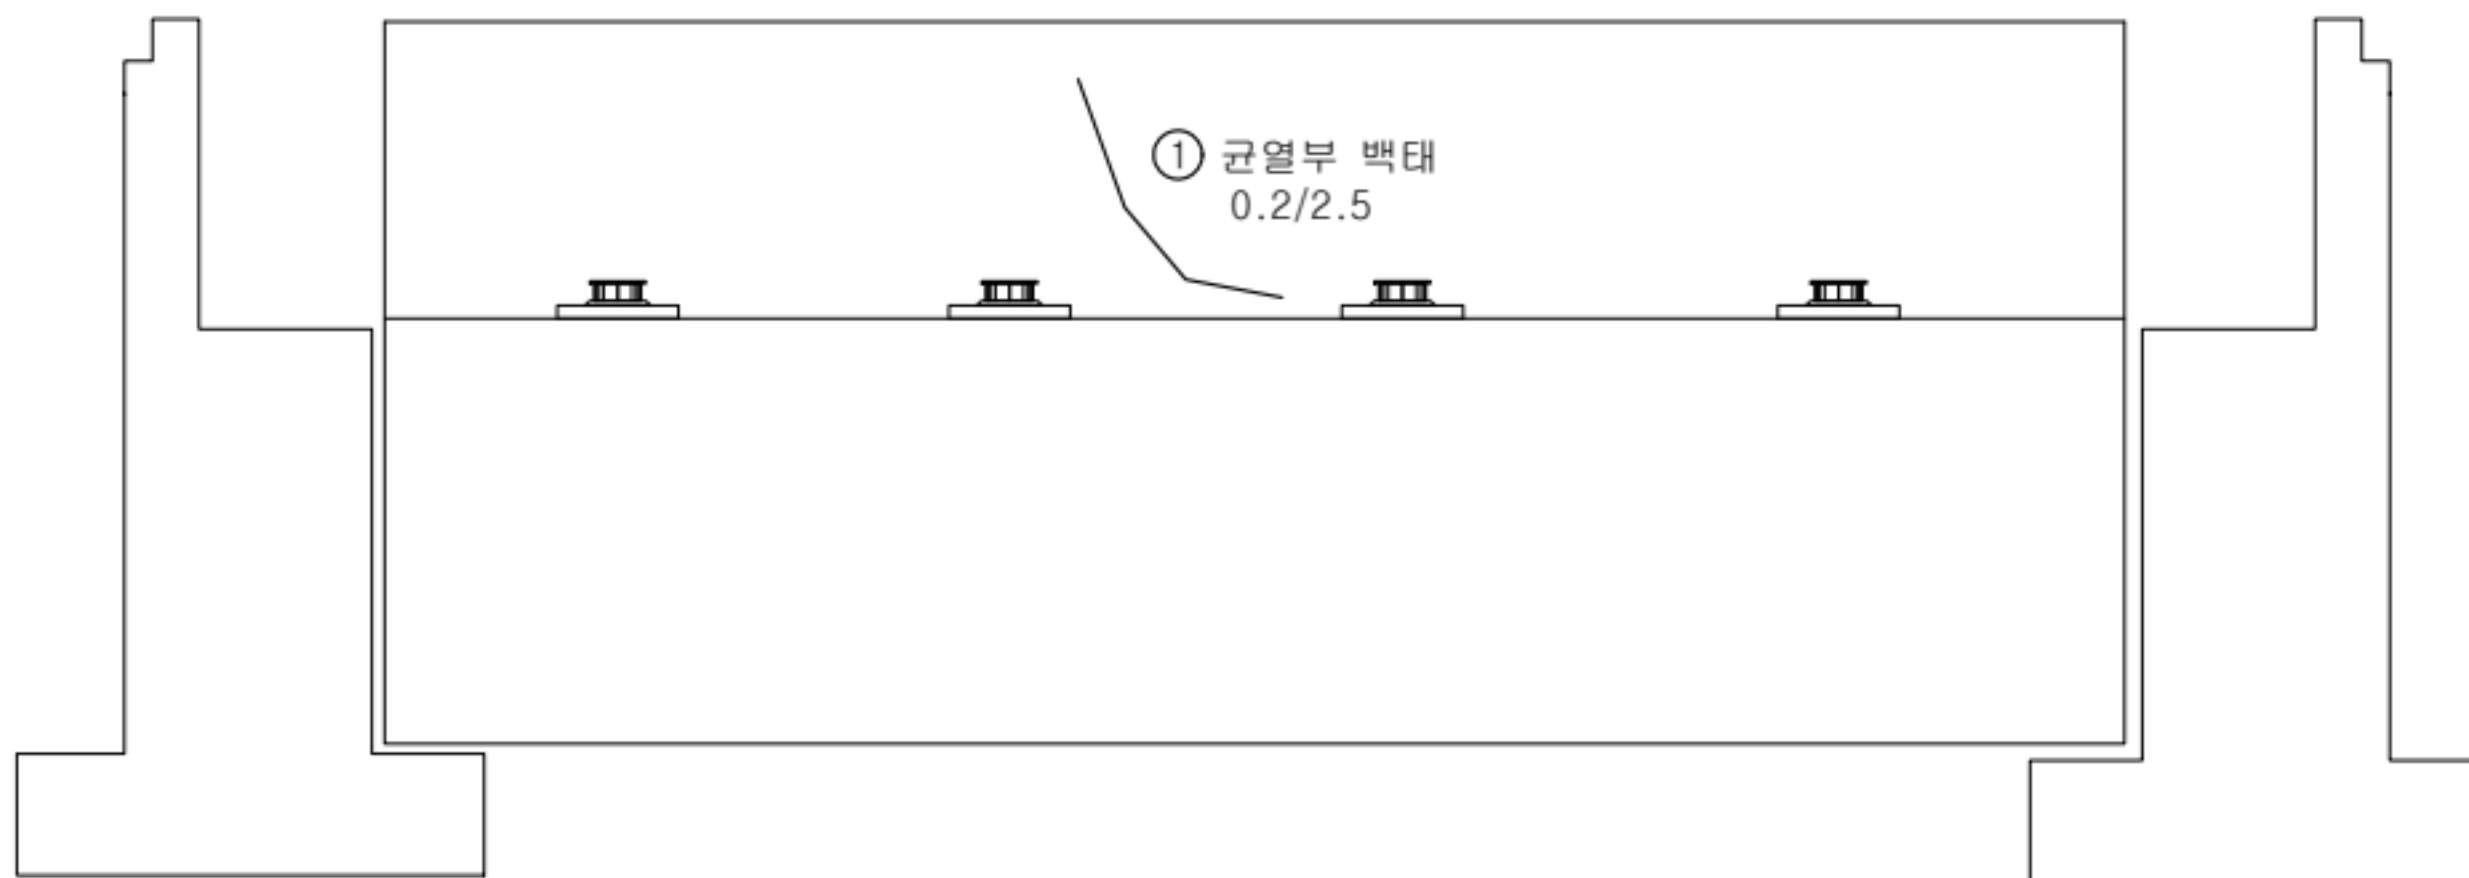
| 번호 | 구분 | 결함 내용 | 손상규모 | | | | | | 비고 |
|---|---|---|---|---|---|---|---|---|---|
| 1 | 신규 | 균열부 백태 | 0.2 | - | 2.5 | 1 | 2.5 | m | - |

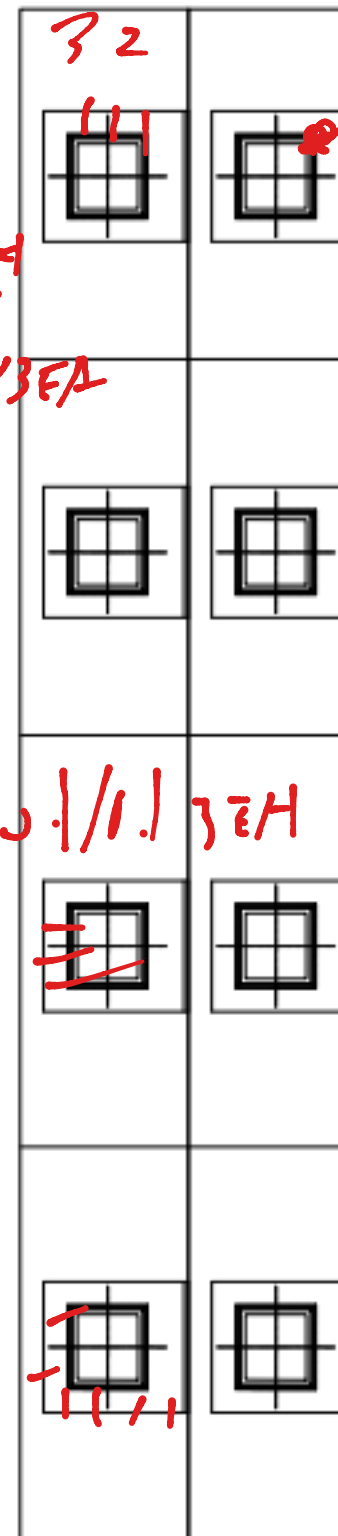
| 번호 | 구분 | 결함 내용 | 손상규모 | | | | | | 비고 |
|---|---|---|---|---|---|---|---|---|---|
| 1 | 신규 | 균열 | - | 0.1 | 0.1 | 1 | 0.01 | m' | - |
| 2 | 신규 | 망상균열 | 0.2 | 2.0 | 0.9 | 1 | 1.8 | m' | - |
| 3 | 신규 | 균열 | 0.2 | - | 4.0 | 1 | 4.0 | m | - |

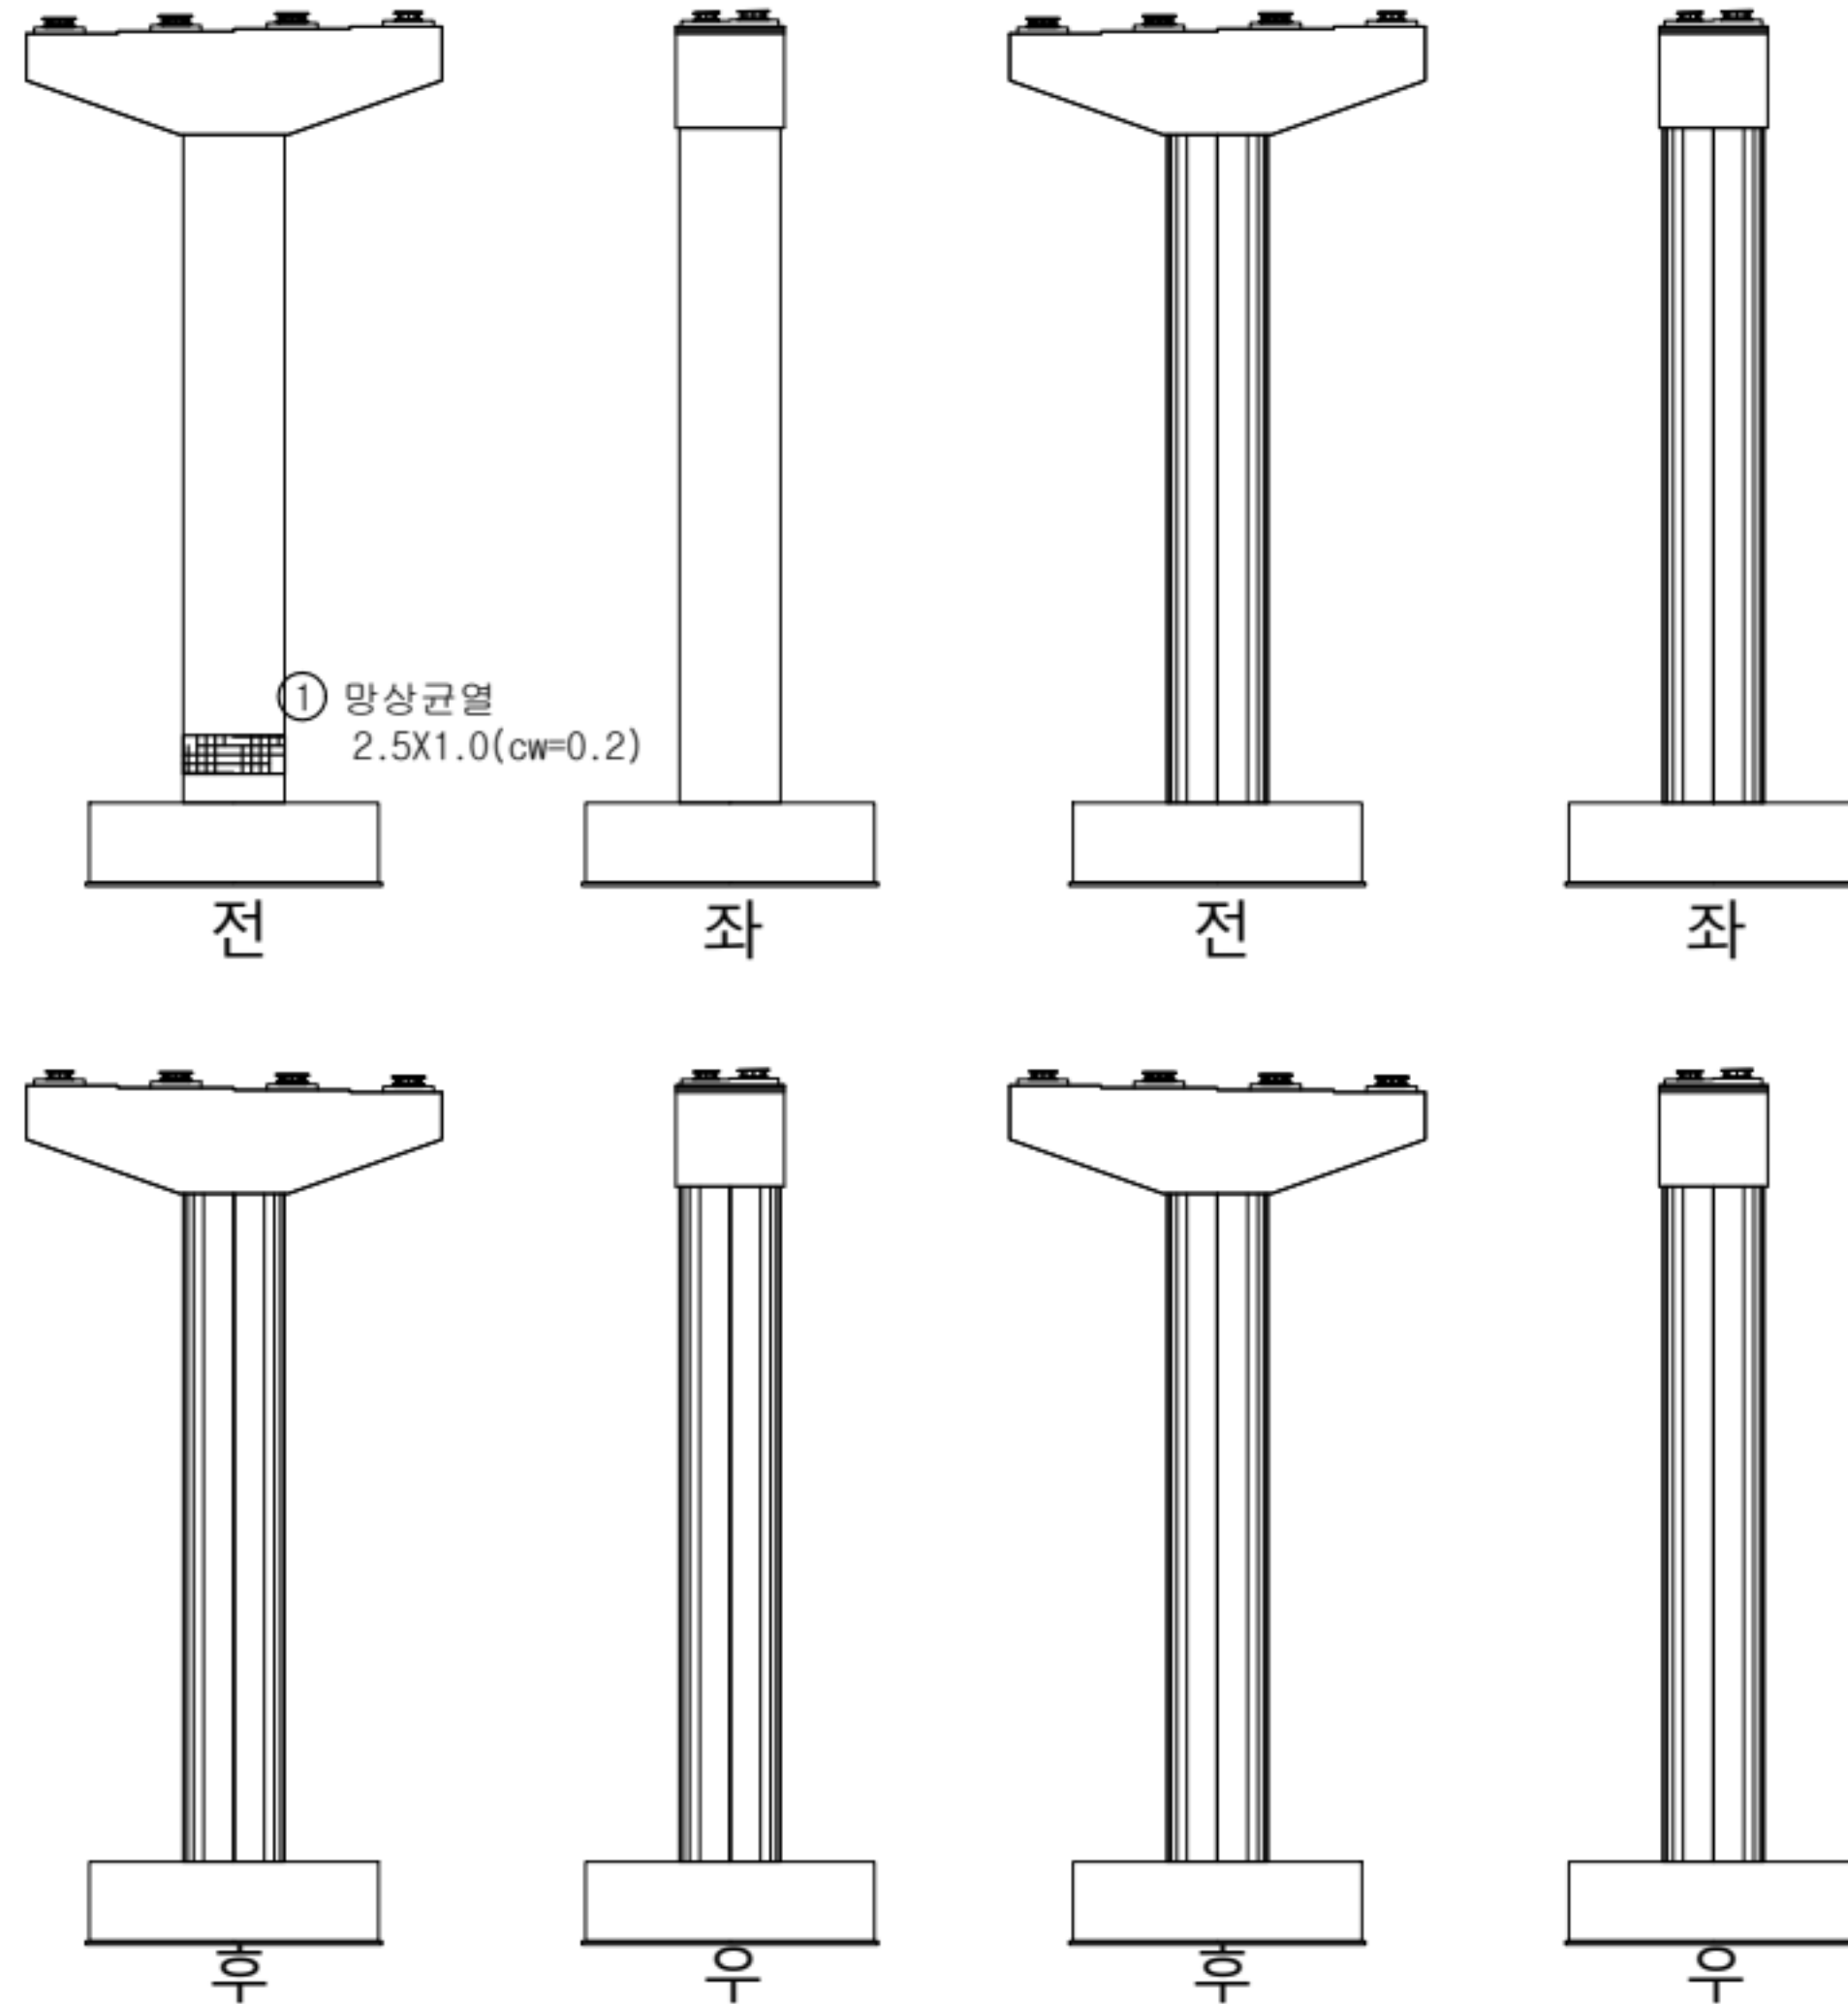
| 번호 | 구분 | 결함 내용 | 손상규모 | | | | | | 비고 |
|---|---|---|---|---|---|---|---|---|---|
| 1 | 신규 | 망상균열 | 0.2 | 2.5 | 1.0 | 1 | 2.5 | m' | - |
