## 20. 마사천교(평택방향)

| 용역명 | 서부내륙고속도로 2025년 시설물 정기안전점검 용역(하반기) |
| 시설물명 | 마사천교(평택방향) |
| 점검일시 | 2025. 07 ~ 2025. 12 |

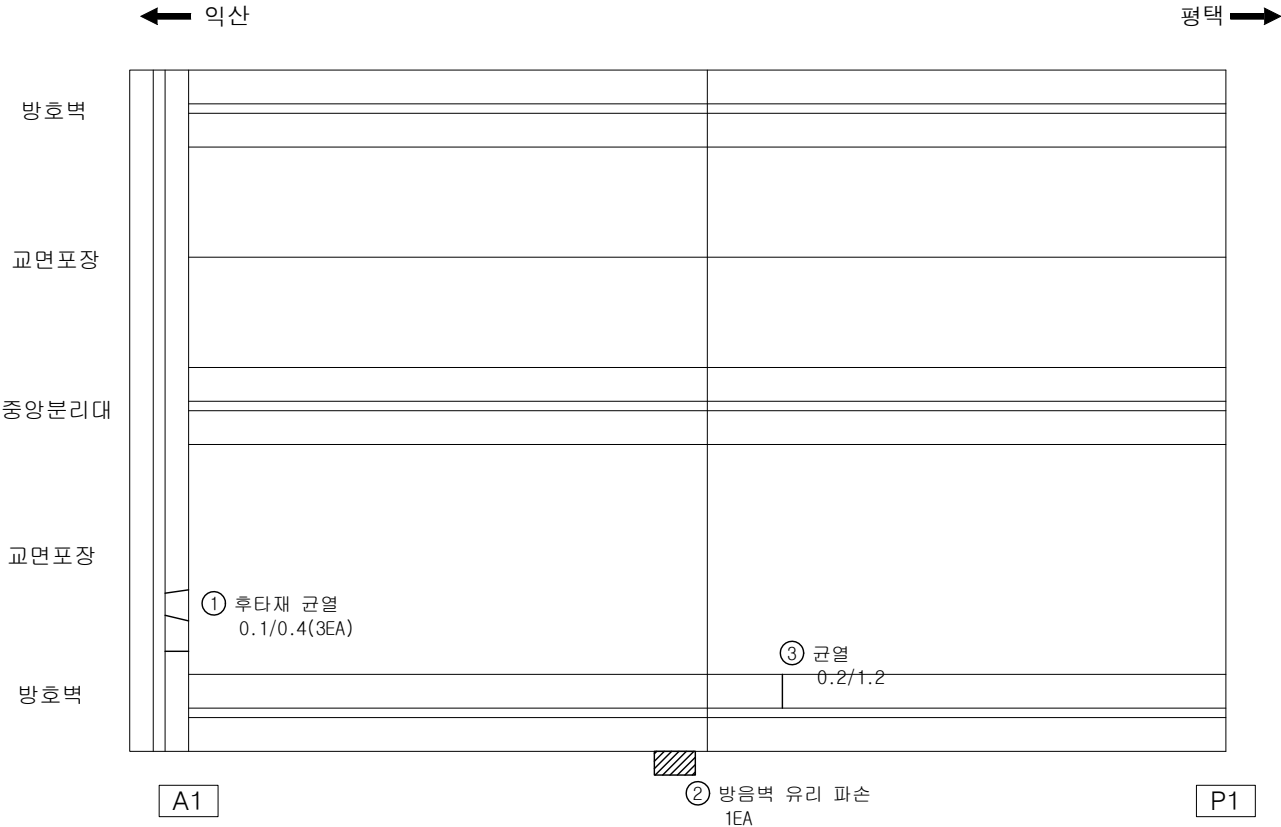
ID : 마사천교(평택방향) 바닥판 상면(S1)

| 번호 | 구분 | 결함 내용 | 손상규모 | | | | | | 비고 |
|---|---|---|---|---|---|---|---|---|---|
| 1 | 신규 | 후타재 균열 | 0.1 | - | 0.4 | 3 | 1.2 | m | - |
| 2 | 신규 | 방음벽 유리 파손 | - | - | - | 1 | 1 | EA | - |
| 3 | 신규 | 균열 | 0.2 | - | 1.2 | 1 | 1.2 | m | - |

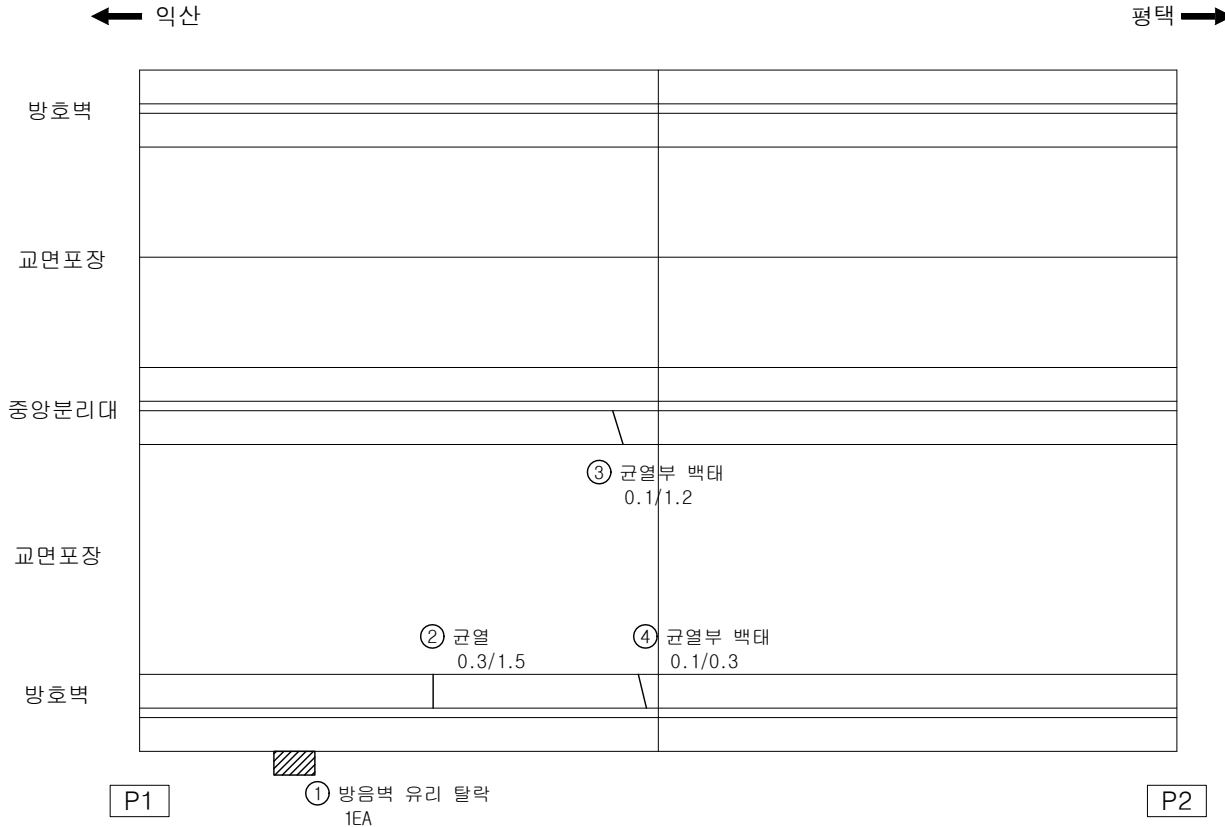
ID : 마사천교(평택방향) 바닥판 상면(S2)

| 번호 | 구분 | 결함 내용 | 손상규모 | | | | | | 비고 |
|---|---|---|---|---|---|---|---|---|---|
| 1 | 신규 | 방음벽 유리 탈락 | - | - | - | 1 | 1 | EA | - |
| 2 | 신규 | 균열 | 0.3 | - | 1.5 | 1 | 1.5 | m | - |
| 3 | 신규 | 균열부 백태 | 0.1 | - | 1.2 | 1 | 1.2 | m | - |
| 4 | 신규 | 균열부 백태 | 0.1 | - | 0.3 | 1 | 0.3 | m | - |

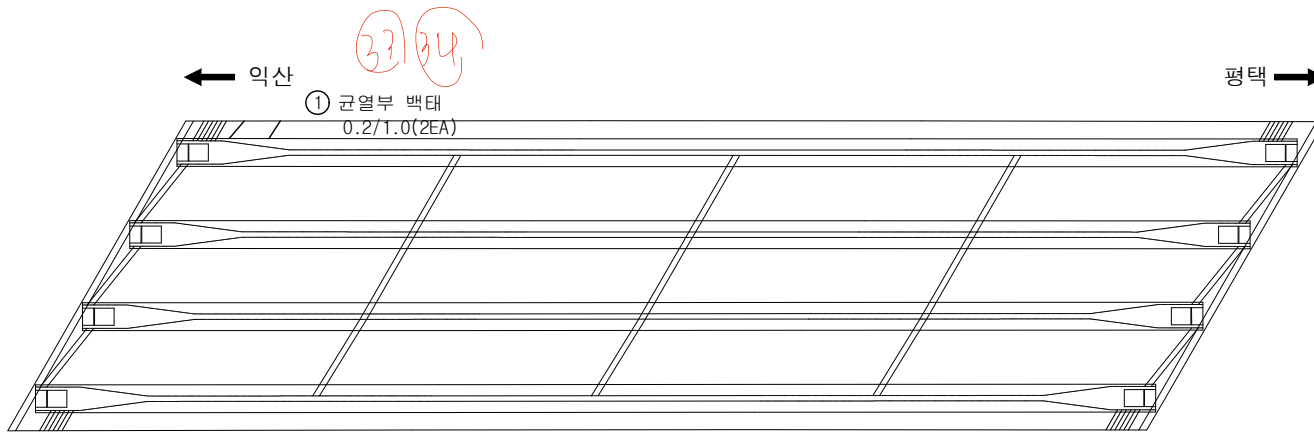
ID : 마사천교(평택방향) 바닥판 하면(S1)

| 번호 | 구분 | 결함 내용 | 손상규모 | | | | | | 비고 |
|---|---|---|---|---|---|---|---|---|---|
| 1 | 신규 | 균열부 백태 | 0.2 | - | 1.0 | 2 | 2.0 | m | - |

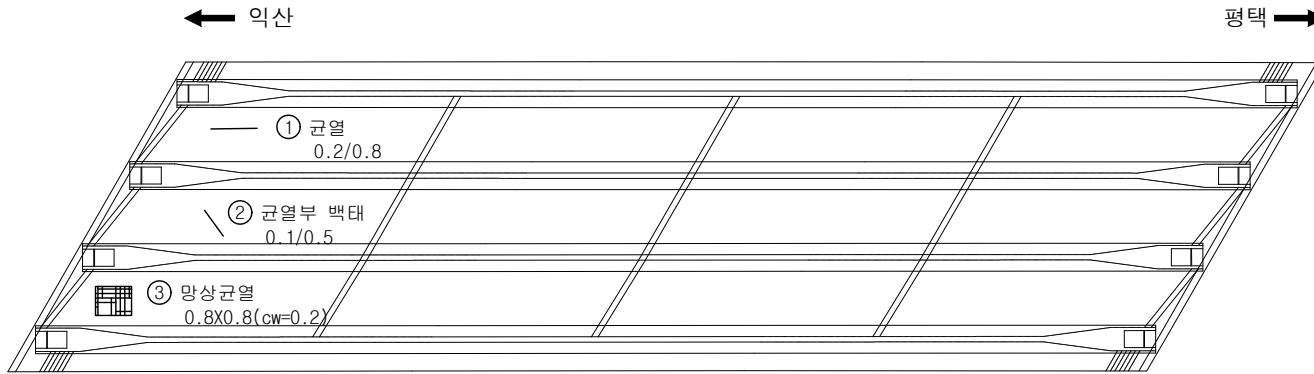
ID : 마사천교(평택방향) 바닥판 하면(S2)

| 번호 | 구분 | 결함 내용 | 손상규모 | | | | | | 비고 |
|---|---|---|---|---|---|---|---|---|---|
| 1 | 신규 | 균열 | 0.2 | - | 0.8 | 1 | 0.8 | m | - |
| 2 | 신규 | 균열부 백태 | 0.1 | - | 0.6 | 1 | 0.6 | m | - |
| 3 | 신규 | 망상균열 | 0.2 | 0.8 | 0.8 | 1 | 0.64 | m² | - |

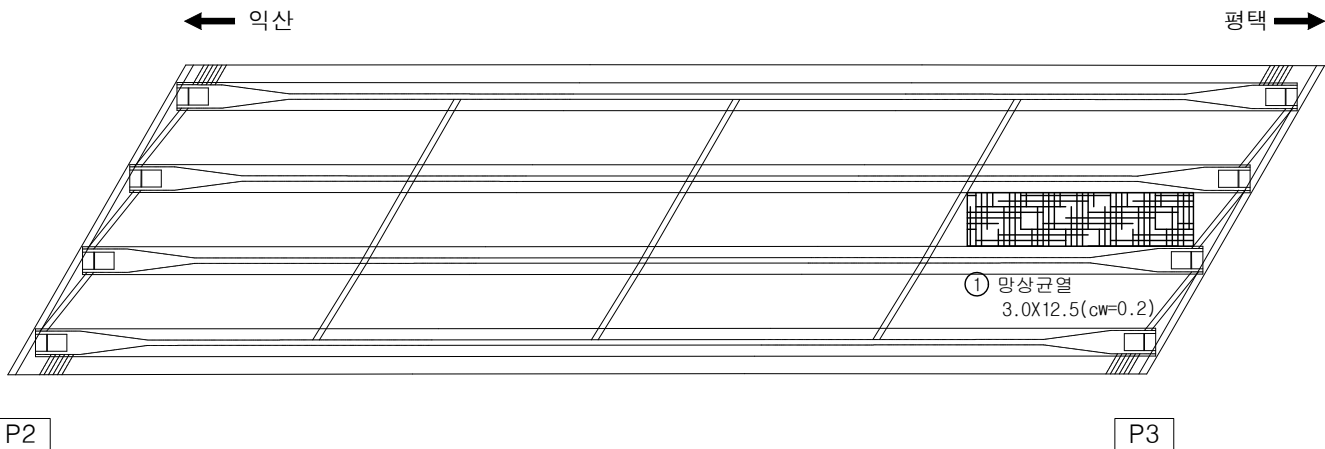
ID : 마사천교(평택방향) 바닥판 하면(S3)

| 번호 | 구분 | 결함 내용 | 손상규모 | | | | | | 비고 |
|---|---|---|---|---|---|---|---|---|---|
| 1 | 신규 | 망상균열 | 0.2 | 3.0 | 12.5 | 1 | 37.5 | m² | - |

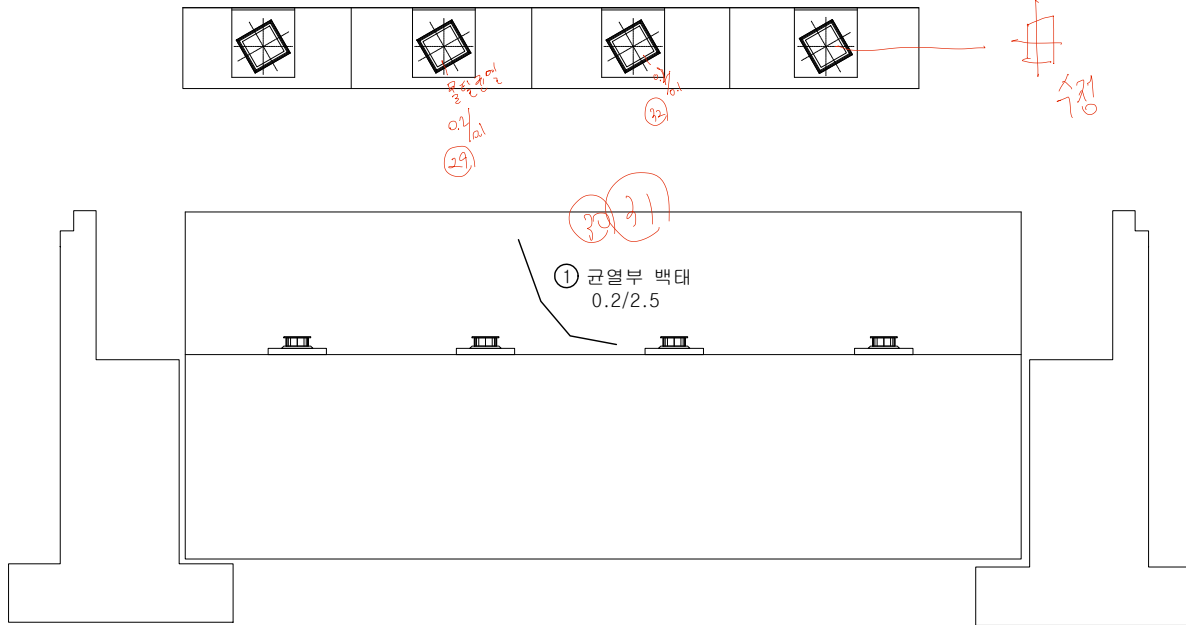
ID : 마사천교(평택방향) 교대(A1)

(44) 범람면 하부 매수구 파손(참고)  
○

| 번호 | 구분 | 결함 내용 | 손상규모 | | | | | | 비고 |
|---|---|---|---|---|---|---|---|---|---|
| 1 | 신규 | 균열부 백태 | 0.2 | - | 2.5 | 1 | 2.5 | m | - |

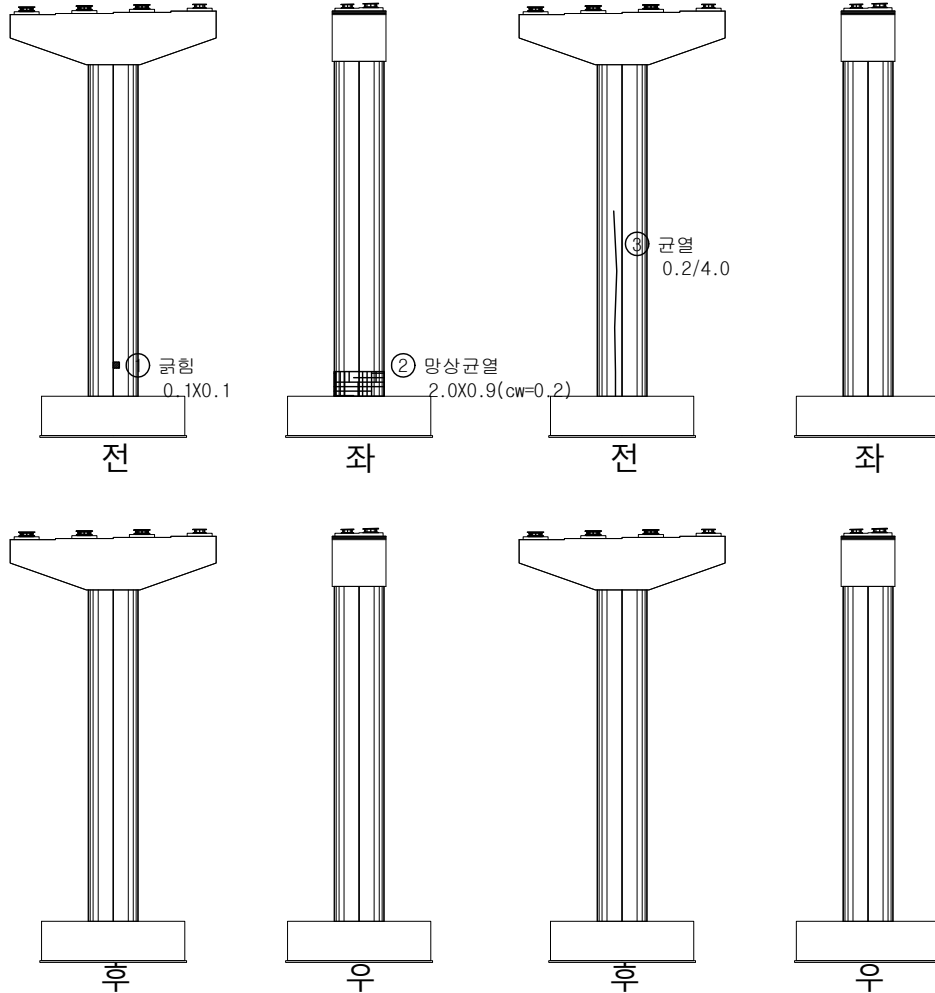
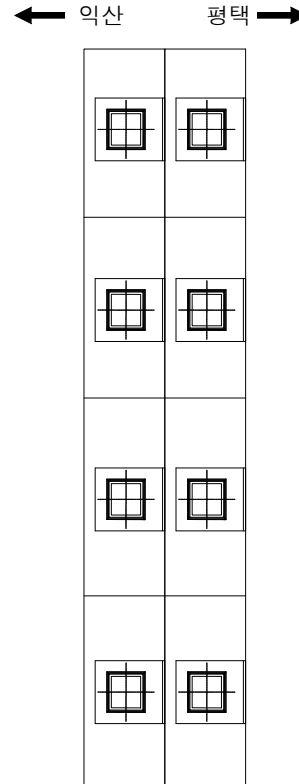
| 번호 | 구분 | 결함 내용 | 손상규모 | | | | | | 비고 |
|---|---|---|---|---|---|---|---|---|---|
| 1 | 신규 | 균열 | - | 0.1 | 0.1 | 1 | 0.01 | m² | - |
| 2 | 신규 | 망상균열 | 0.2 | 2.0 | 0.9 | 1 | 1.8 | m² | - |
| 3 | 신규 | 균열 | 0.2 | - | 4.0 | 1 | 4.0 | m | - |

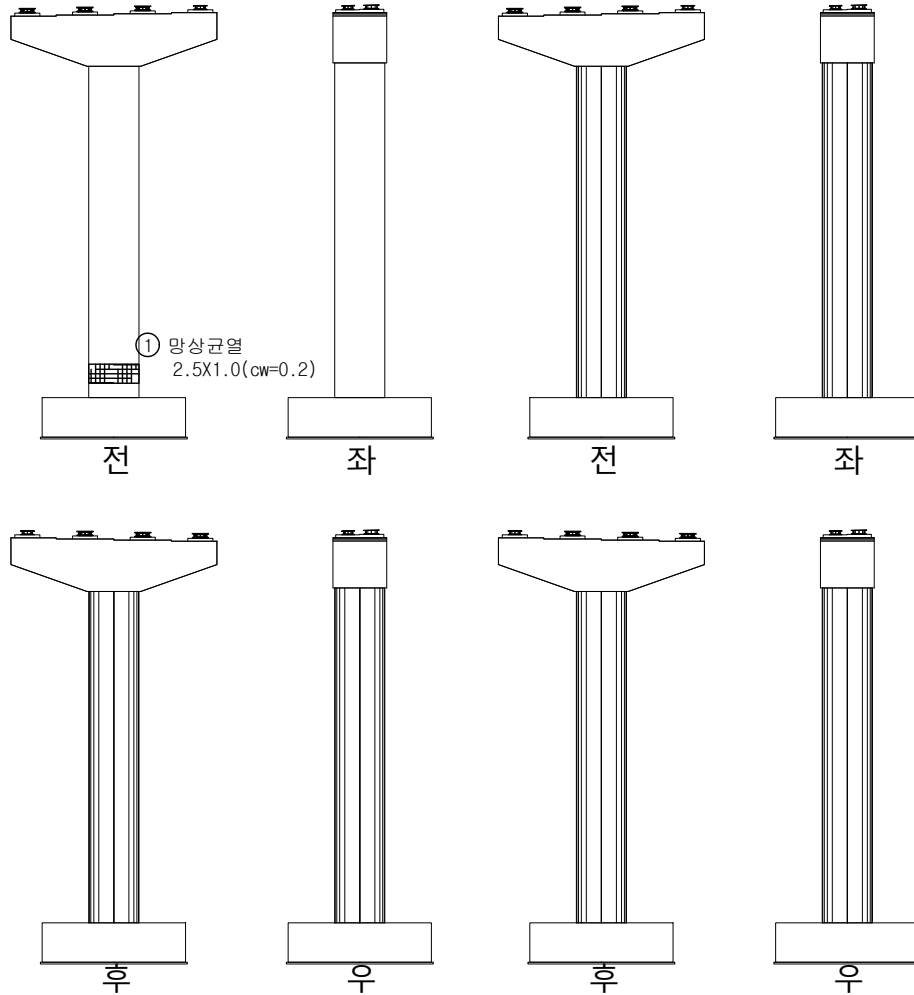
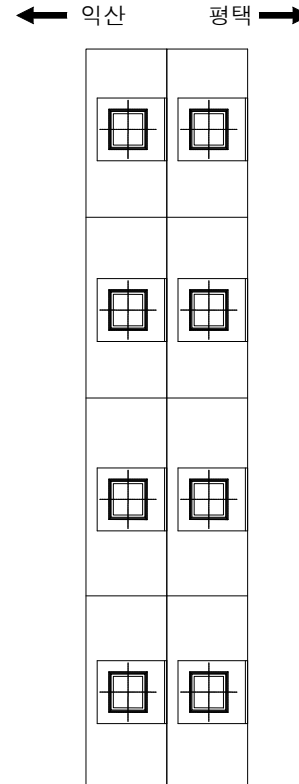
| 번호 | 구분 | 결함 내용 | 손상규모 | | | | | | 비고 |
|---|---|---|---|---|---|---|---|---|---|
| 1 | 신규 | 망상균열 | 0.2 | 2.5 | 1.0 | 1 | 2.5 | m² | - |
