## 20. 마사천교(평택방향)

| 용역명 | 서부내륙고속도로 2025년 시설물 정기안전점검 용역(하반기) |
| 시설물명 | 마사천교(평택방향) |

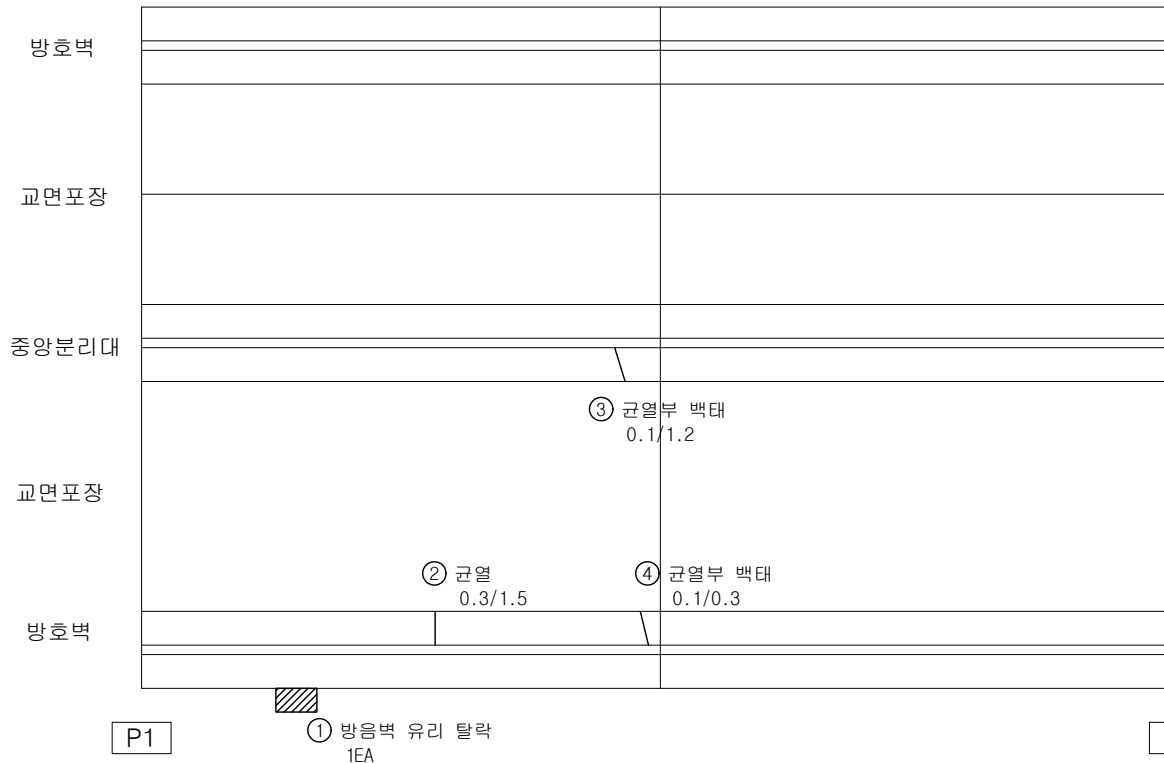
ID : 마사천교(평택방향) 바닥판 상면(S2)

| 번호 | 구분 | 결함 내용 | 손상규모 | | | | | | 비고 |
|---|---|---|---|---|---|---|---|---|---|
| 1 | 신규 | 방음벽 유리 탈락 | - | - | - | 1 | 1 | EA | - |
| 2 | 신규 | 균열 | 0.3 | - | 1.5 | 1 | 1.5 | m | - |
| 3 | 신규 | 균열부 백태 | 0.1 | - | 1.2 | 1 | 1.2 | m | - |
| 4 | 신규 | 균열부 백태 | 0.1 | - | 0.3 | 1 | 0.3 | m | - |

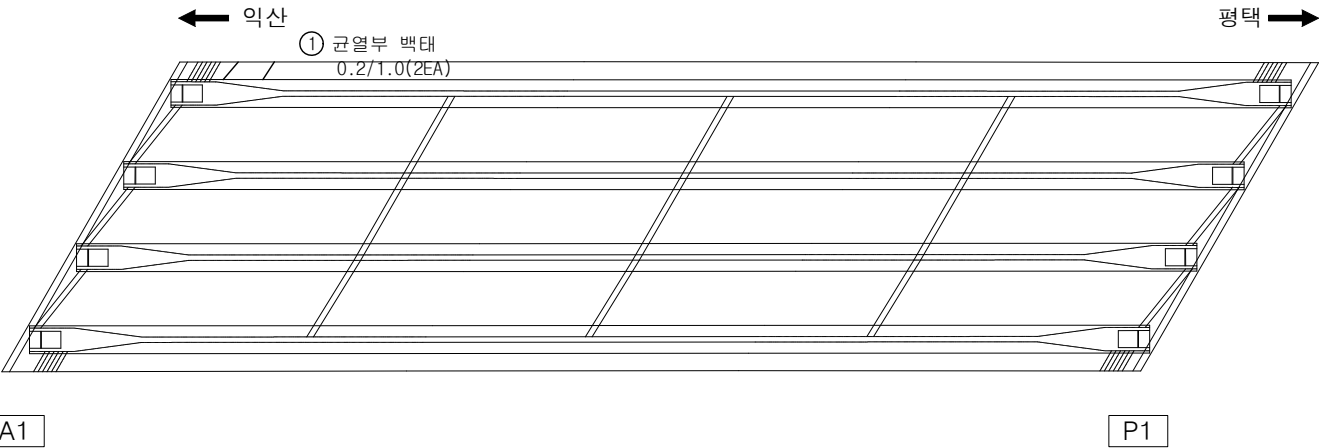
ID : 마사천교(평택방향) 바닥판 하면(S1)

| 번호 | 구분 | 결함 내용 | 손상규모 | | | | | | 비고 |
|---|---|---|---|---|---|---|---|---|---|
| 1 | 신규 | 균열부 백태 | 0.2 | - | 1.0 | 2 | 2.0 | m | - |

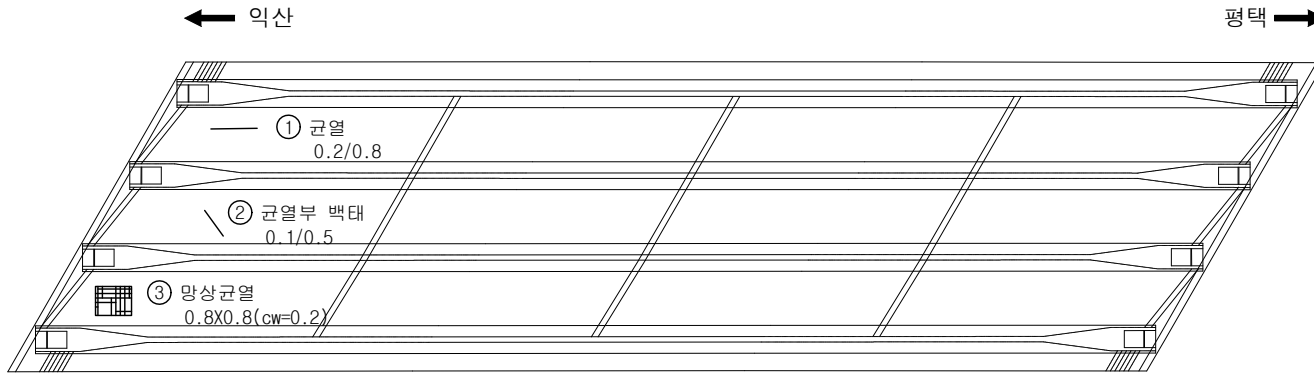
ID : 마사천교(평택방향) 바닥판 하면(S2)

| 번호 | 구분 | 결함 내용 | 손상규모 | | | | | | 비고 |
|---|---|---|---|---|---|---|---|---|---|
| 1 | 신규 | 균열 | 0.2 | - | 0.8 | 1 | 0.8 | m | - |
| 2 | 신규 | 균열부 백태 | 0.1 | - | 0.6 | 1 | 0.6 | m | - |
| 3 | 신규 | 망상균열 | 0.2 | 0.8 | 0.8 | 1 | 0.64 | m² | - |

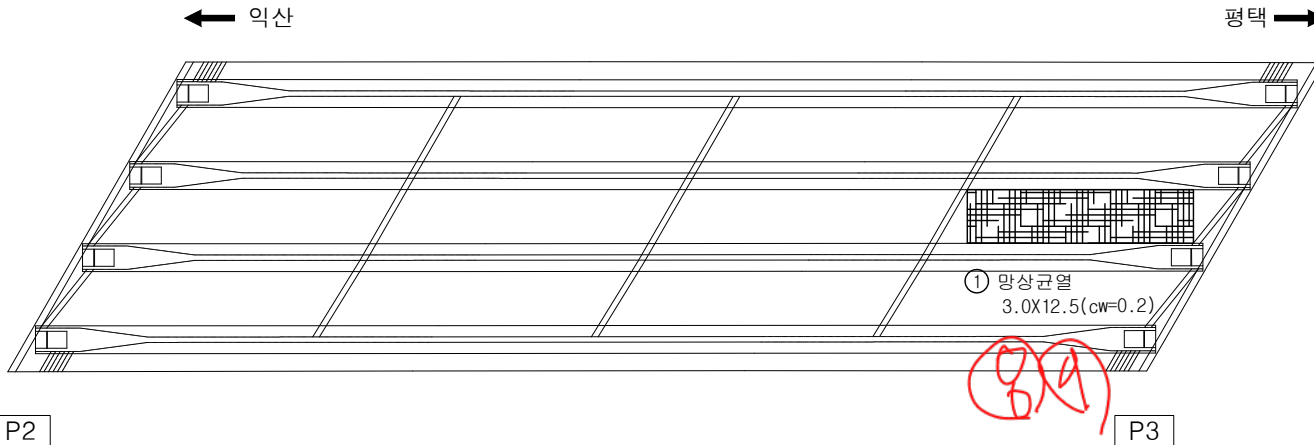
ID : 마사천교(평택방향) 바닥판 하면(S3)

| 번호 | 구분 | 결함 내용 | 손상규모 | | | | | | 비고 |
|---|---|---|---|---|---|---|---|---|---|
| 1 | 신규 | 망상균열 | 0.2 | 3.0 | 12.5 | 1 | 37.5 | m² | - |

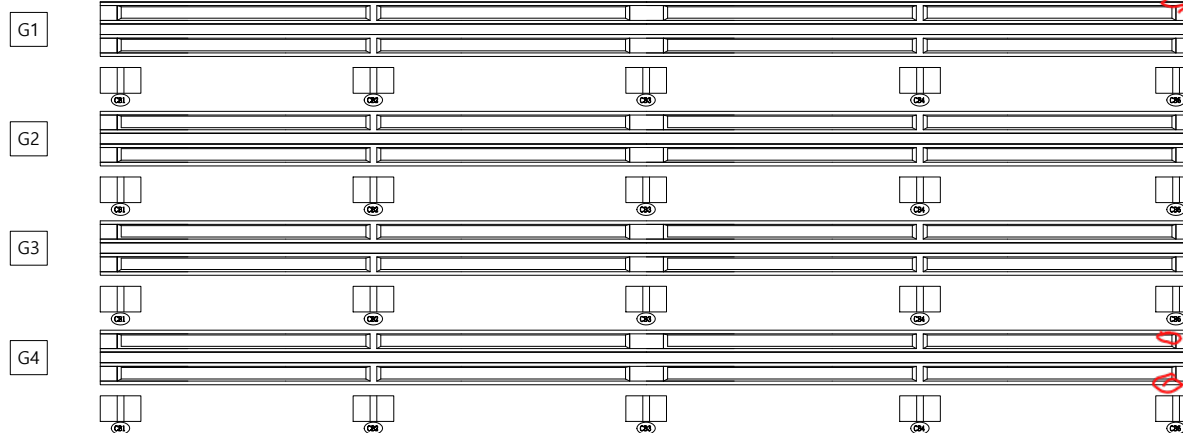
파손 0.2x0.2

파손 0.2x0.3 x 2EA

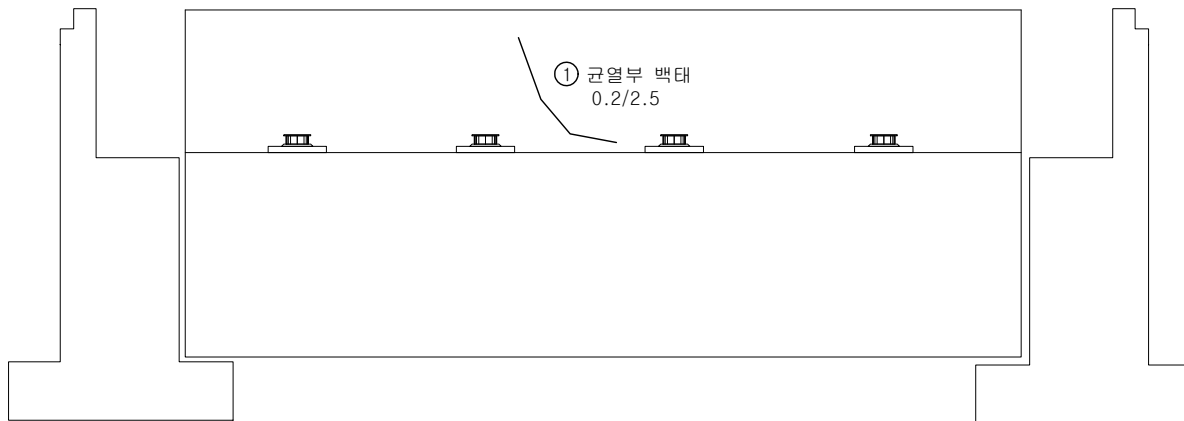
| 번호 | 구분 | 결함 내용 | 손상규모 | | | | | | 비고 |
|---|---|---|---|---|---|---|---|---|---|
| 1 | 신규 | 균열부 백태 | 0.2 | - | 2.5 | 1 | 2.5 | m | - |

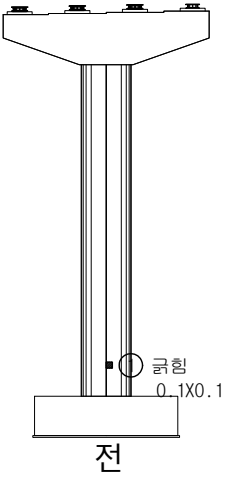
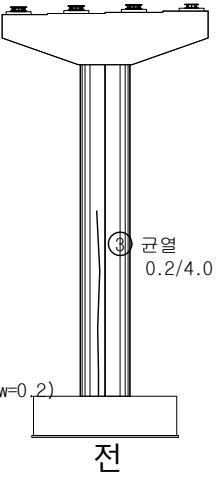
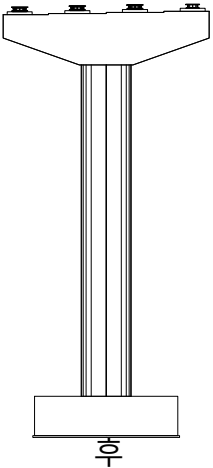
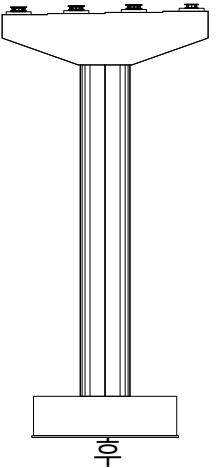
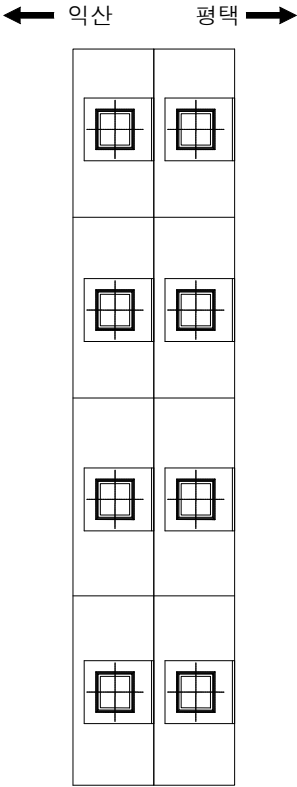
- 교각P1 -

| 번호 | 구분 | 결함 내용 | 손상규모 | | | | | | 비고 |
|---|---|---|---|---|---|---|---|---|---|
| 1 | 신규 | 균열 | - | 0.1 | 0.1 | 1 | 0.01 | m² | - |
| 2 | 신규 | 망상균열 | 0.2 | 2.0 | 0.9 | 1 | 1.8 | m² | - |
| 3 | 신규 | 균열 | 0.2 | - | 4.0 | 1 | 4.0 | m | - |

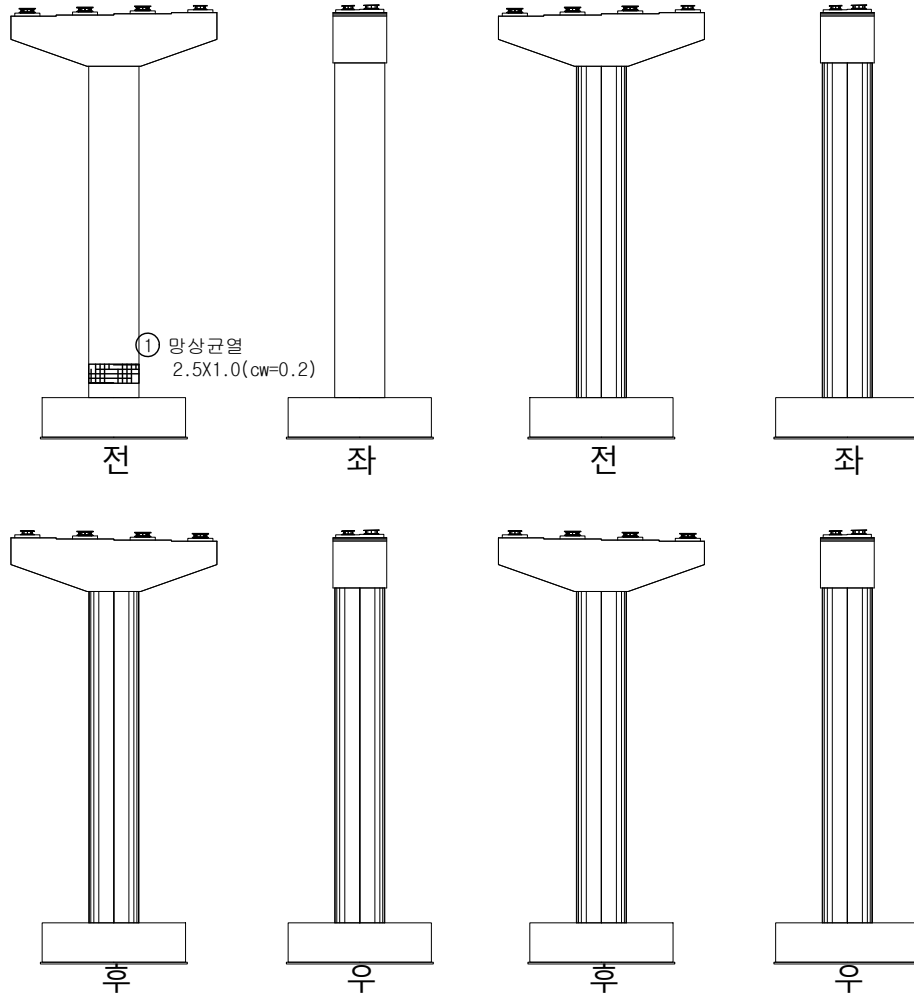
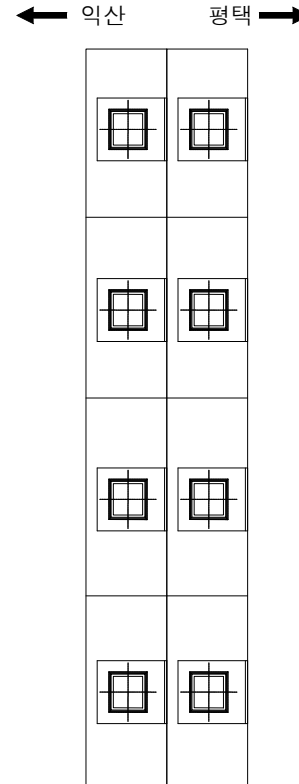
- 교각P5 -

| 번호 | 구분 | 결함 내용 | 손상규모 | | | | | | 비고 |
|---|---|---|---|---|---|---|---|---|---|
| 1 | 신규 | 망상균열 | 0.2 | 2.5 | 1.0 | 1 | 2.5 | m² | - |
