## 20. 마사천교(평택방향)

ID : 마사천교(평택방향) 바닥판 상면(S1)

| 용역명 | 서부내륙고속도로 2025년 시설물 정기안전점검 용역(하반기) |

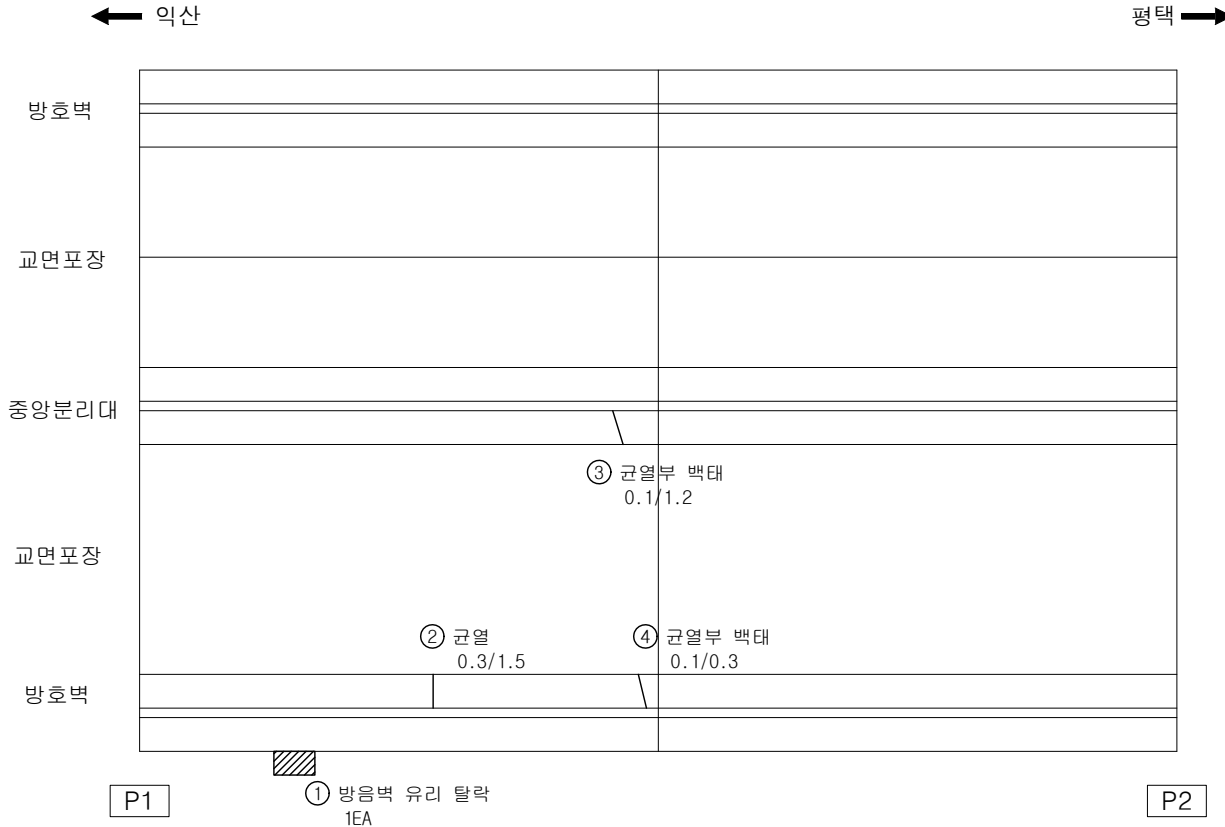
ID : 마사천교(평택방향) 바닥판 상면(S2)

| 번호 | 구분 | 결함 내용 | 손상규모 | | | | | | 비고 |
|---|---|---|---|---|---|---|---|---|---|
| 1 | 신규 | 방음벽 유리 탈락 | - | - | - | 1 | 1 | EA | - |
| 2 | 신규 | 균열 | 0.3 | - | 1.5 | 1 | 1.5 | m | - |
| 3 | 신규 | 균열부 백태 | 0.1 | - | 1.2 | 1 | 1.2 | m | - |
| 4 | 신규 | 균열부 백태 | 0.1 | - | 0.3 | 1 | 0.3 | m | - |

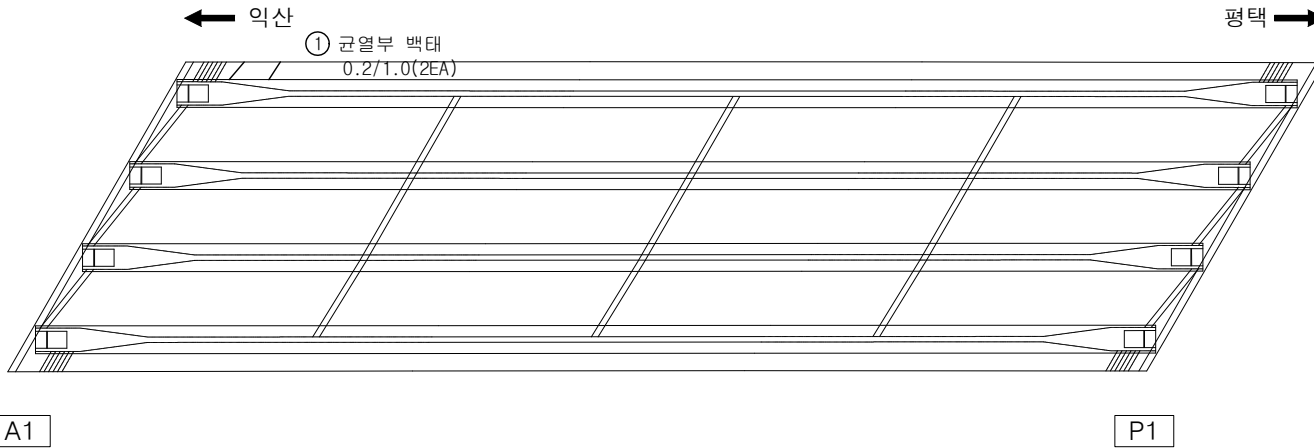
ID : 마사천교(평택방향) 바닥판 하면(S1)

| 번호 | 구분 | 결함 내용 | 손상규모 | | | | | | 비고 |
|---|---|---|---|---|---|---|---|---|---|
| 1 | 신규 | 균열부 백태 | 0.2 | - | 1.0 | 2 | 2.0 | m | - |

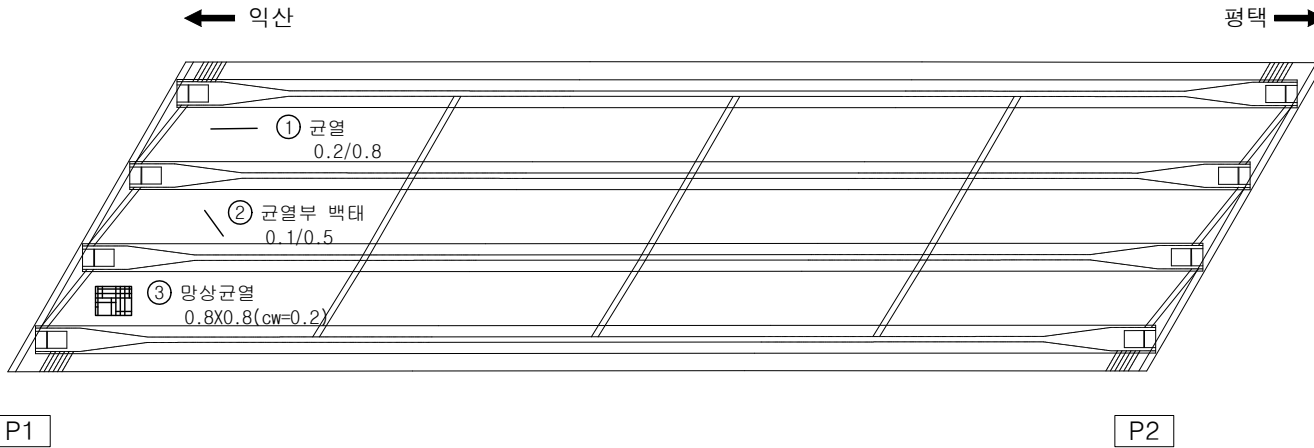
ID : 마사천교(평택방향) 바닥판 하면(S2)

| 번호 | 구분 | 결함 내용 | 손상규모 | | | | | | 비고 |
|---|---|---|---|---|---|---|---|---|---|
| 1 | 신규 | 균열 | 0.2 | - | 0.8 | 1 | 0.8 | m | - |
| 2 | 신규 | 균열부 백태 | 0.1 | - | 0.6 | 1 | 0.6 | m | - |
| 3 | 신규 | 망상균열 | 0.2 | 0.8 | 0.8 | 1 | 0.64 | m² | - |

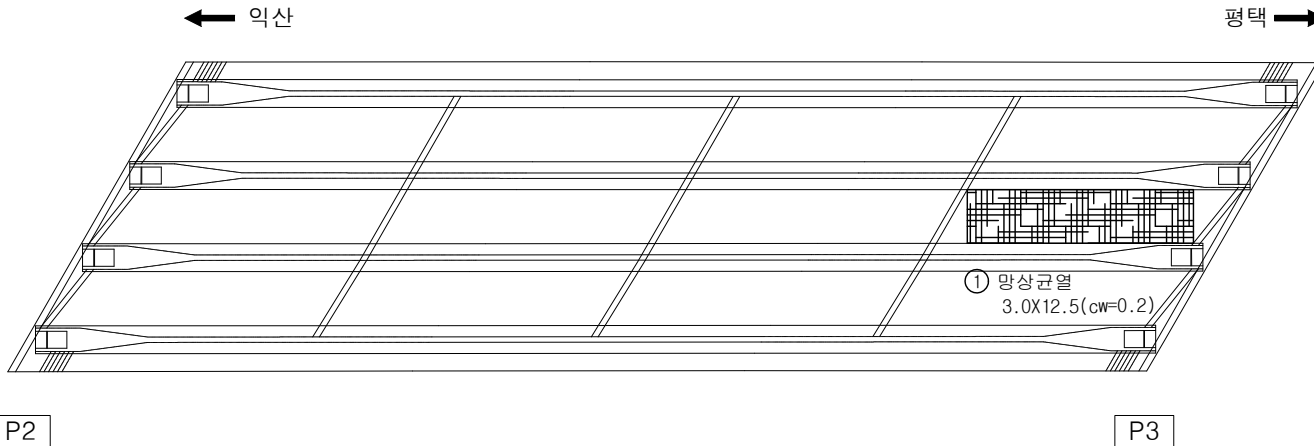
ID : 마사천교(평택방향) 바닥판 하면(S3)

| 번호 | 구분 | 결함 내용 | 손상규모 | | | | | | 비고 |
|---|---|---|---|---|---|---|---|---|---|
| 1 | 신규 | 망상균열 | 0.2 | 3.0 | 12.5 | 1 | 37.5 | m² | - |

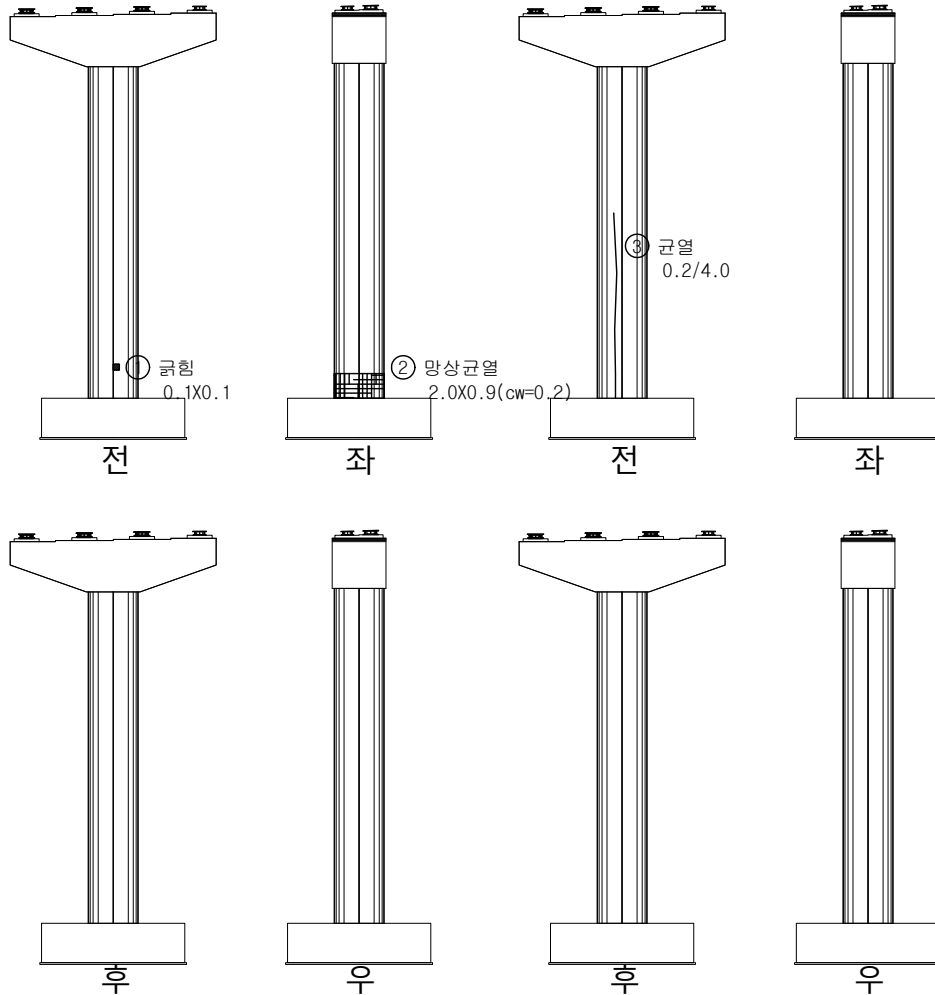
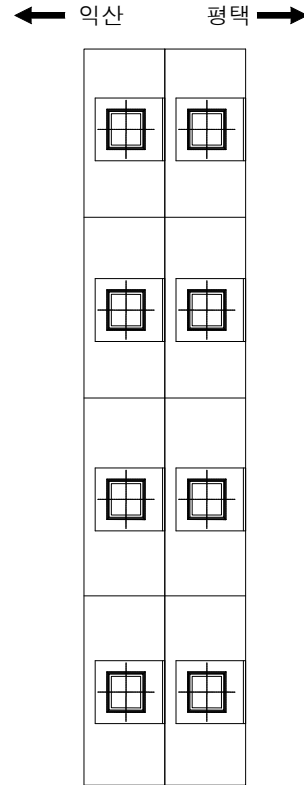
| 번호 | 구분 | 결함 내용 | 손상규모 | | | | | | 비고 |
|---|---|---|---|---|---|---|---|---|---|
| 1 | 신규 | 균열 | - | 0.1 | 0.1 | 1 | 0.01 | m² | - |
| 2 | 신규 | 망상균열 | 0.2 | 2.0 | 0.9 | 1 | 1.8 | m² | - |
| 3 | 신규 | 균열 | 0.2 | - | 4.0 | 1 | 4.0 | m | - |
