## 20. 마사천교(평택방향)

ID : 마사천교(평택방향) 바닥판 상면(S1)

| 용역명 | 서부내륙고속도로 2025년 시설물 정기안전점검 용역(하반기) |
| 시설물명 | 마사천교(평택방향) |

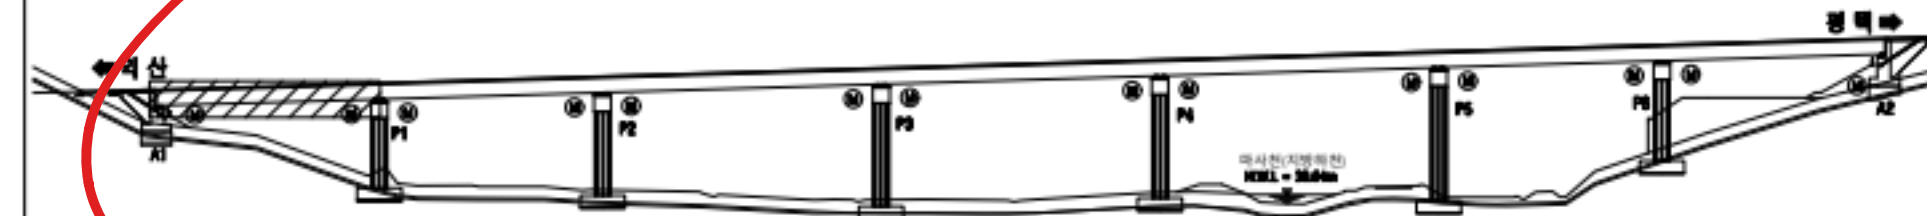
| 도면번호 | 01 |

| 번호 | 구분 | 결함 내용 | 손상규모 | | | | | | 비고 |
|---|---|---|---|---|---|---|---|---|---|
| 1 | 신규 | 후타재 균열 | 0.1 | - | 0.4 | 3 | 1.2 | m | - |
| 2 | 신규 | 방음벽 유리 파손 | - | - | - | 1 | 1 | EA | - |
| 3 | 신규 | 균열 | 0.2 | - | 1.2 | 1 | 1.2 | m | - |

① 후타재 균열  
0.1/0.4(3EA)

③ 균열  
0.2/1.2

② 방음벽 유리 파손  
1EA

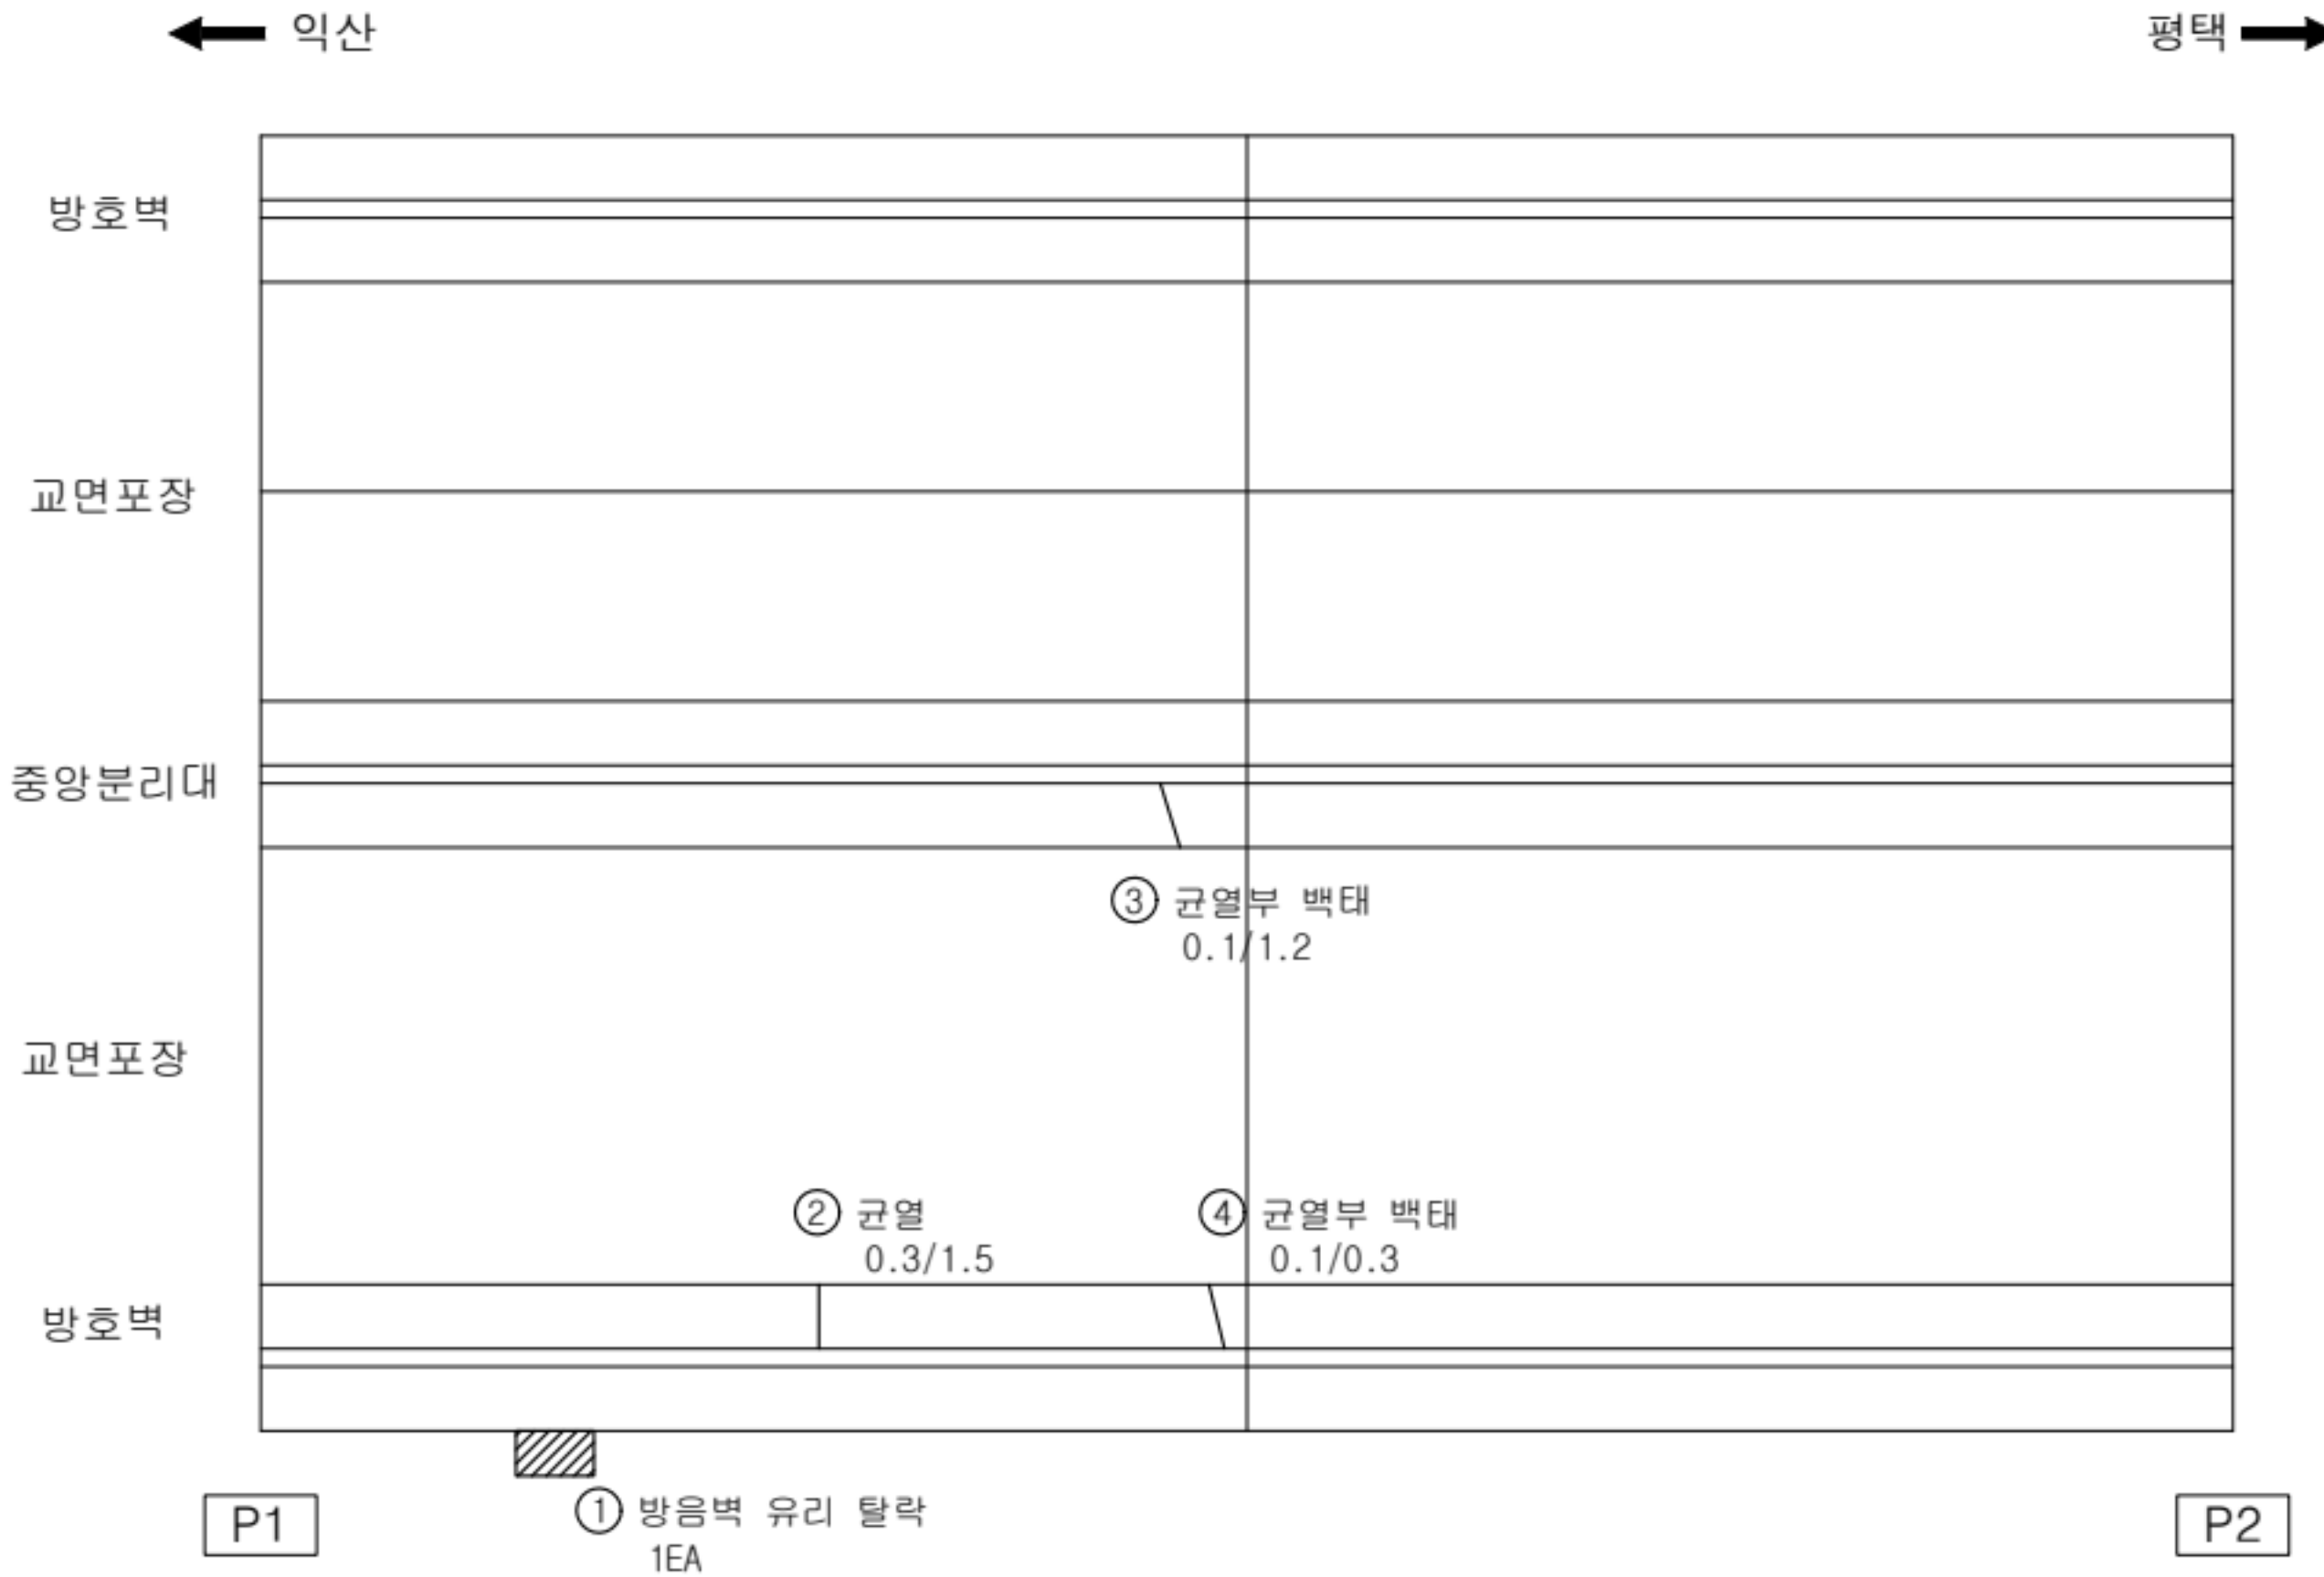
| 도면번호 | 02 |

| 번호 | 구분 | 결함내용 | 손상규모 | | | | | | 비고 |
|---|---|---|---|---|---|---|---|---|---|
| 1 | 신규 | 방음벽 유리 탈락 | - | - | - | 1 | 1 | EA | - |
| 2 | 신규 | 균열 | 0.3 | - | 1.5 | 1 | 1.5 | m | - |
| 3 | 신규 | 균열부 백태 | 0.1 | - | 1.2 | 1 | 1.2 | m | - |
| 4 | 신규 | 균열부 백태 | 0.1 | - | 0.3 | 1 | 0.3 | m | - |

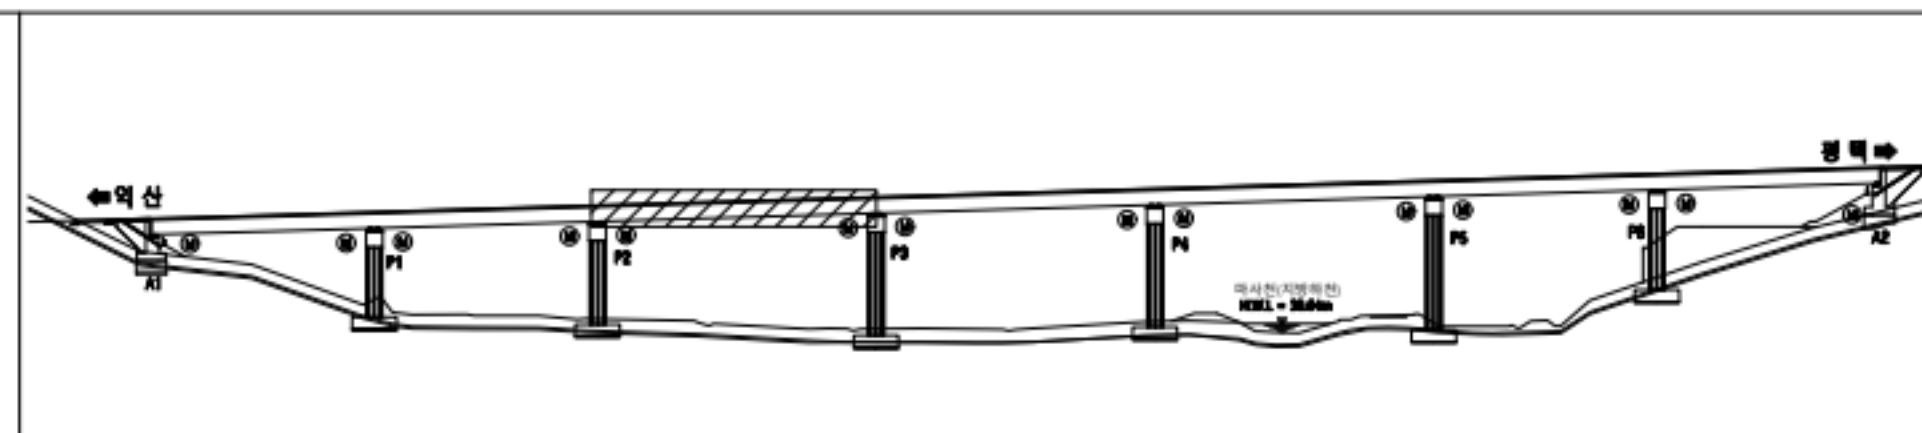
| 도면번호 | 03 |

| 번호 | 구분 | 결함 내용 | 손상규모 | | | | | | 비고 |
|---|---|---|---|---|---|---|---|---|---|
| 1 | 신규 | 균열부 백태 | 0.2 | - | 1.5 | 1 | 1.5 | m | - |

① 균열부 백태  
0.2/1.5

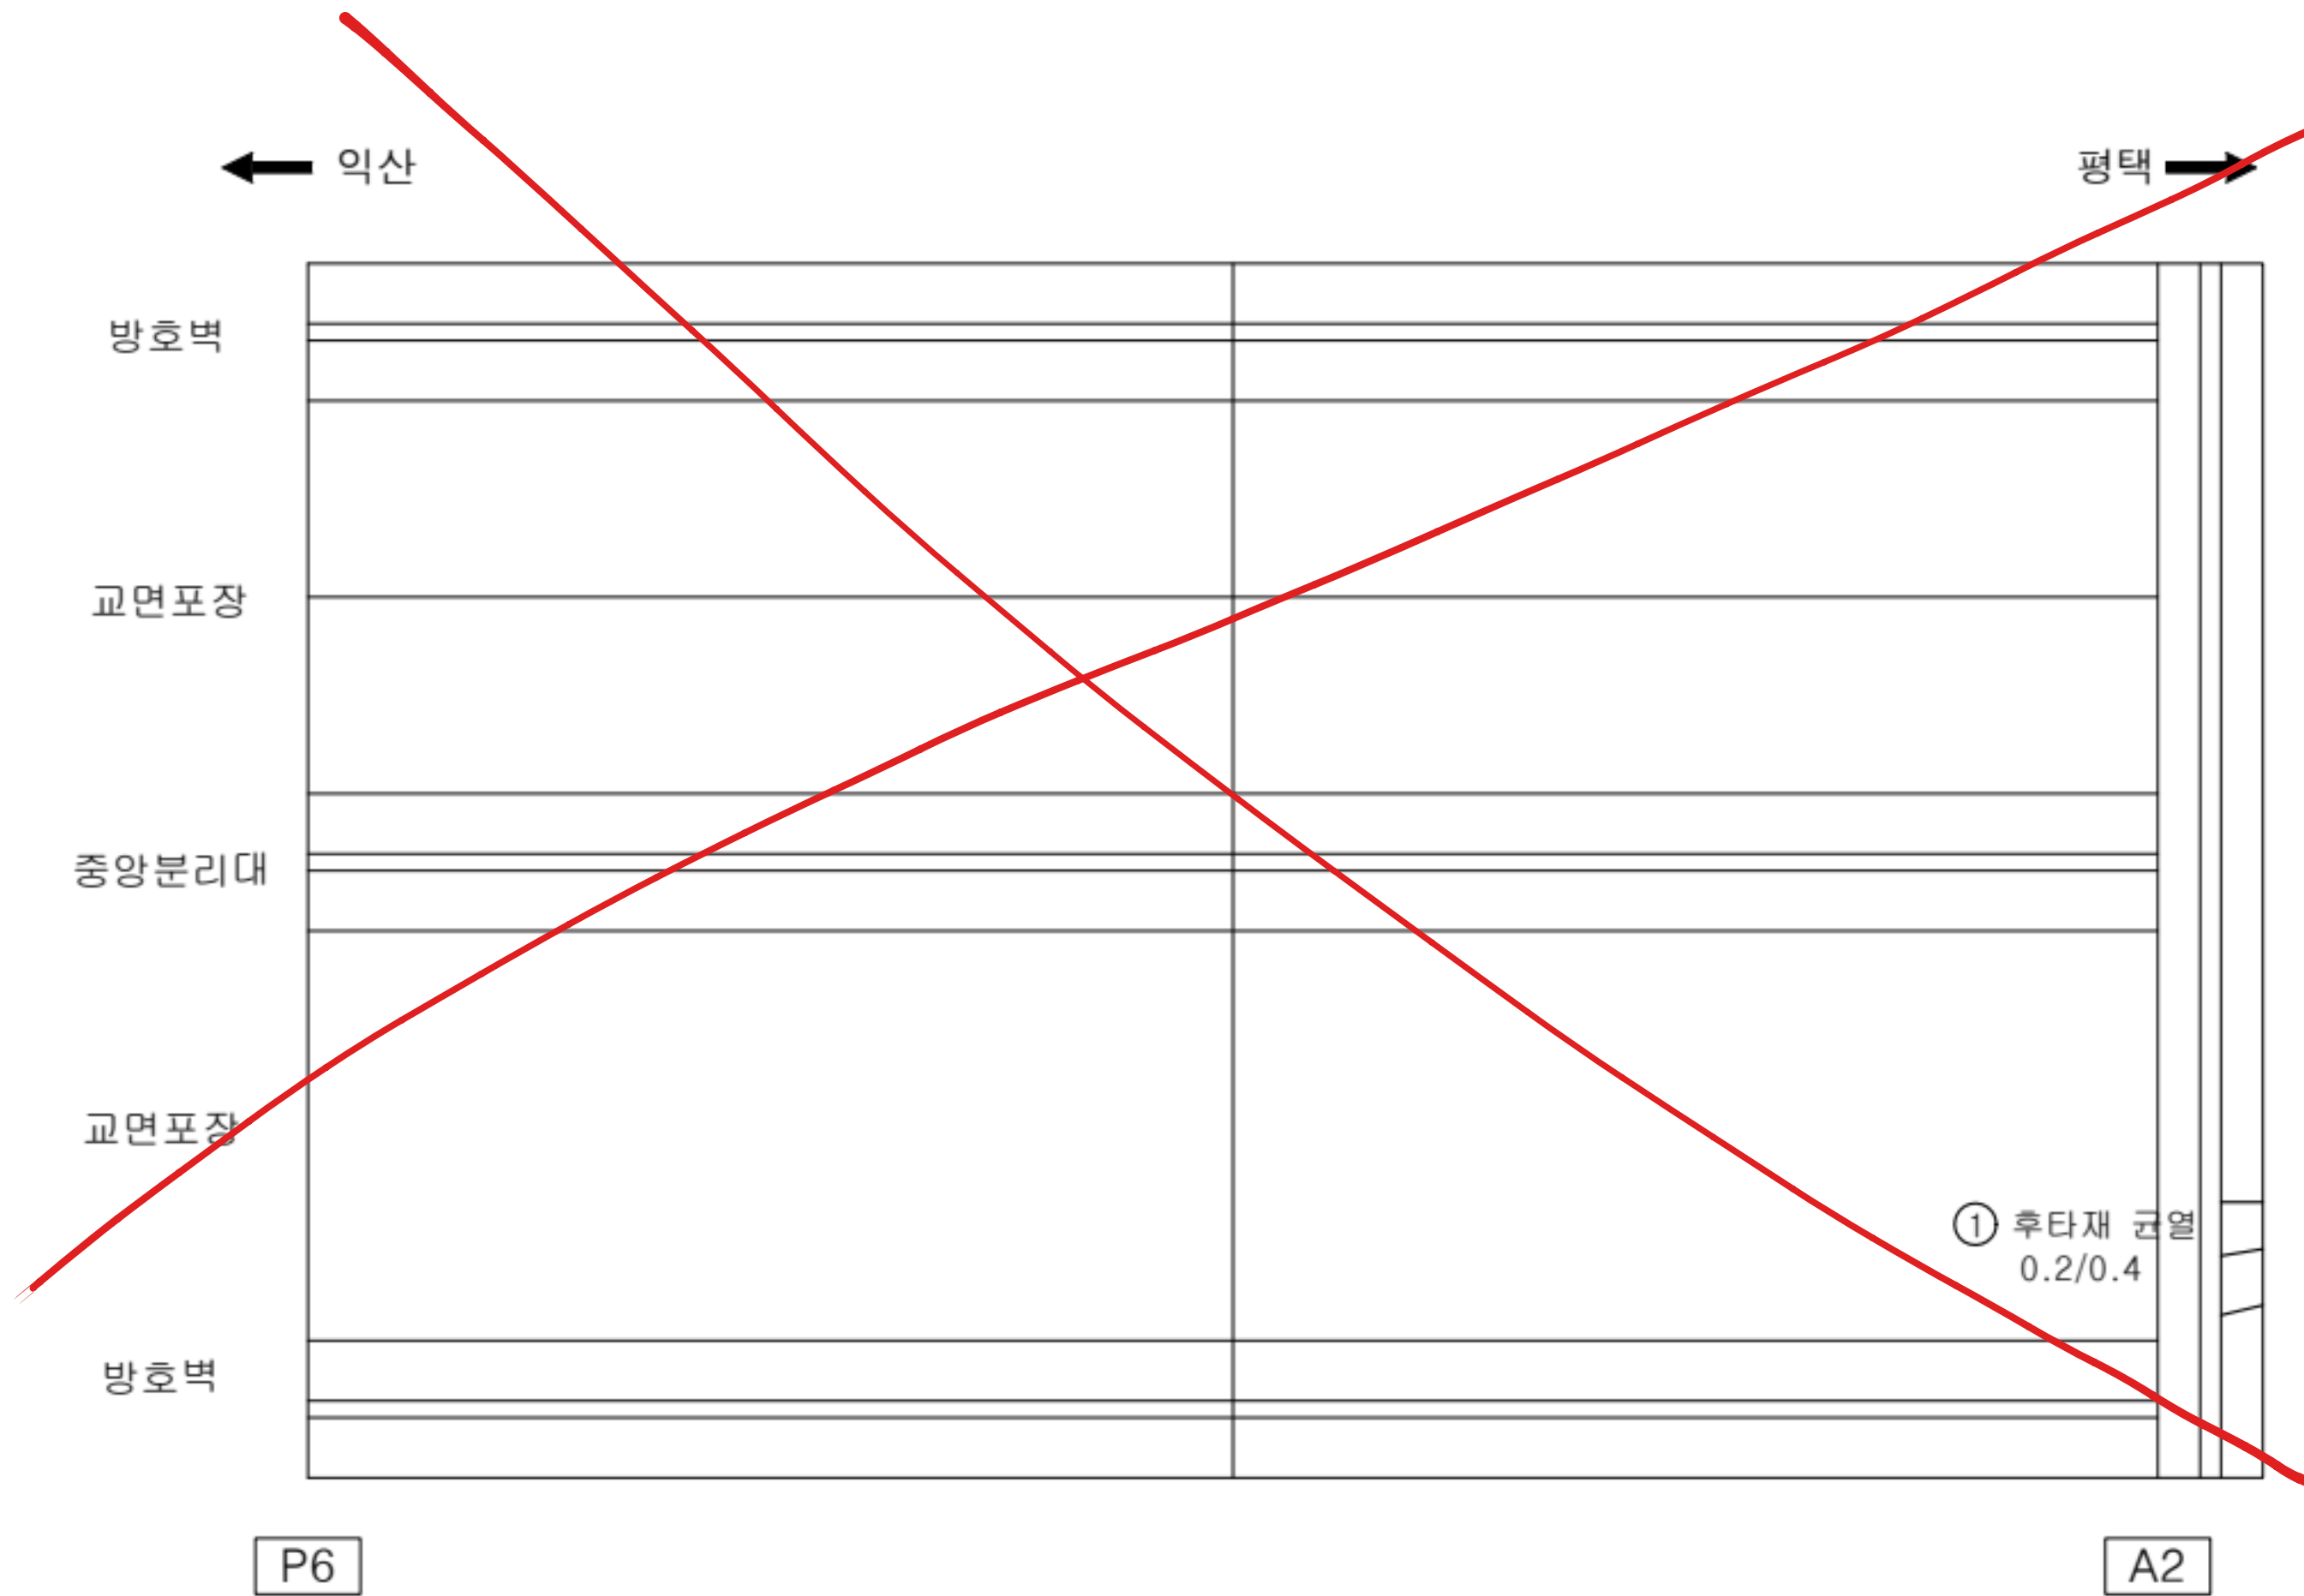
| 도면번호 | 07 |

| 번호 | 구분 | 결함 내용 | 손상규모 | | | | | | 비고 |
|---|---|---|---|---|---|---|---|---|---|
| 1 | 신규 | 후타재 균열 | 0.2 | - | 0.4 | 3 | 1.2 | m | - |

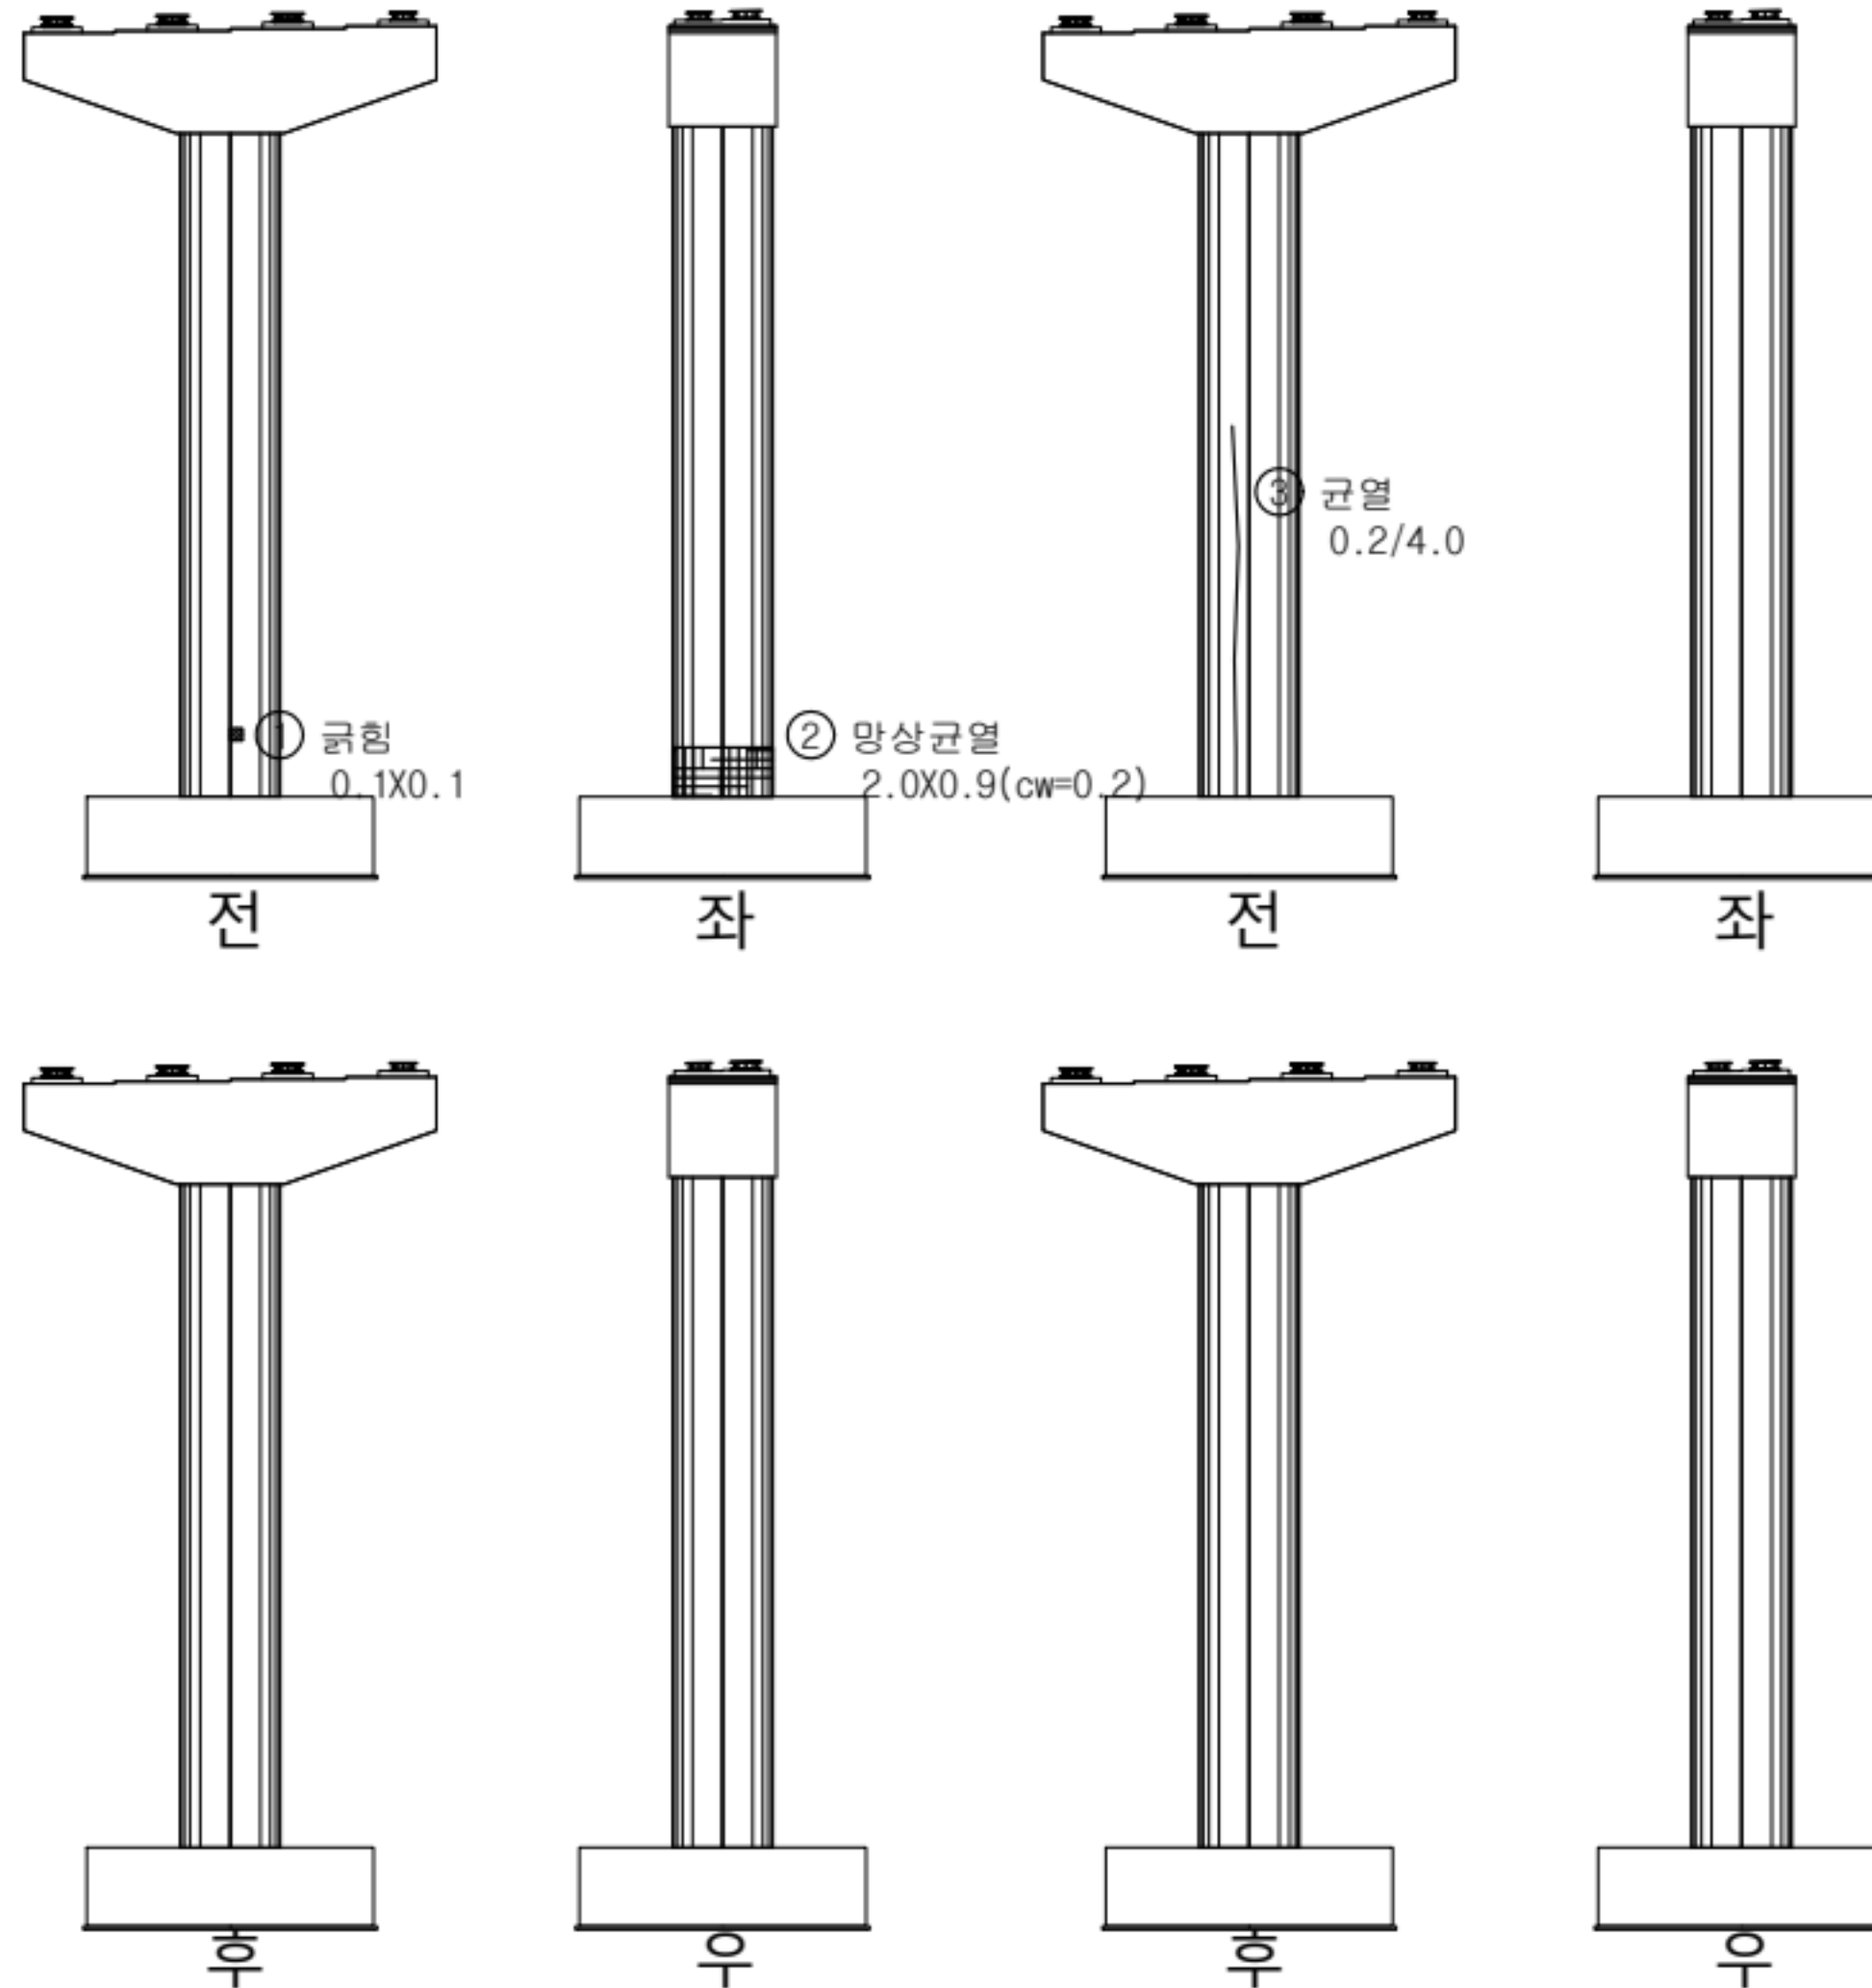
| 번호 | 구분 | 결함 내용 | 손상규모 | | | | | | 비고 |
|---|---|---|---|---|---|---|---|---|---|
| 2 | 신규 | 망상균열 | 0.2 | 2.0 | 0.9 | 1 | 1.8 | m' | - |
| 3 | 신규 | 균열 | 0.2 | - | 4.0 | 1 | 4.0 | m | - |
