## 20. 마사천교(평택방향)

ID : 마사천교(평택방향) 바닥판 상면(S1)

| 용역명 | 서부내륙고속도로 2025년 시설물 정기안전점검 용역(하반기) |
| 시설물명 | 마사천교(평택방향) |

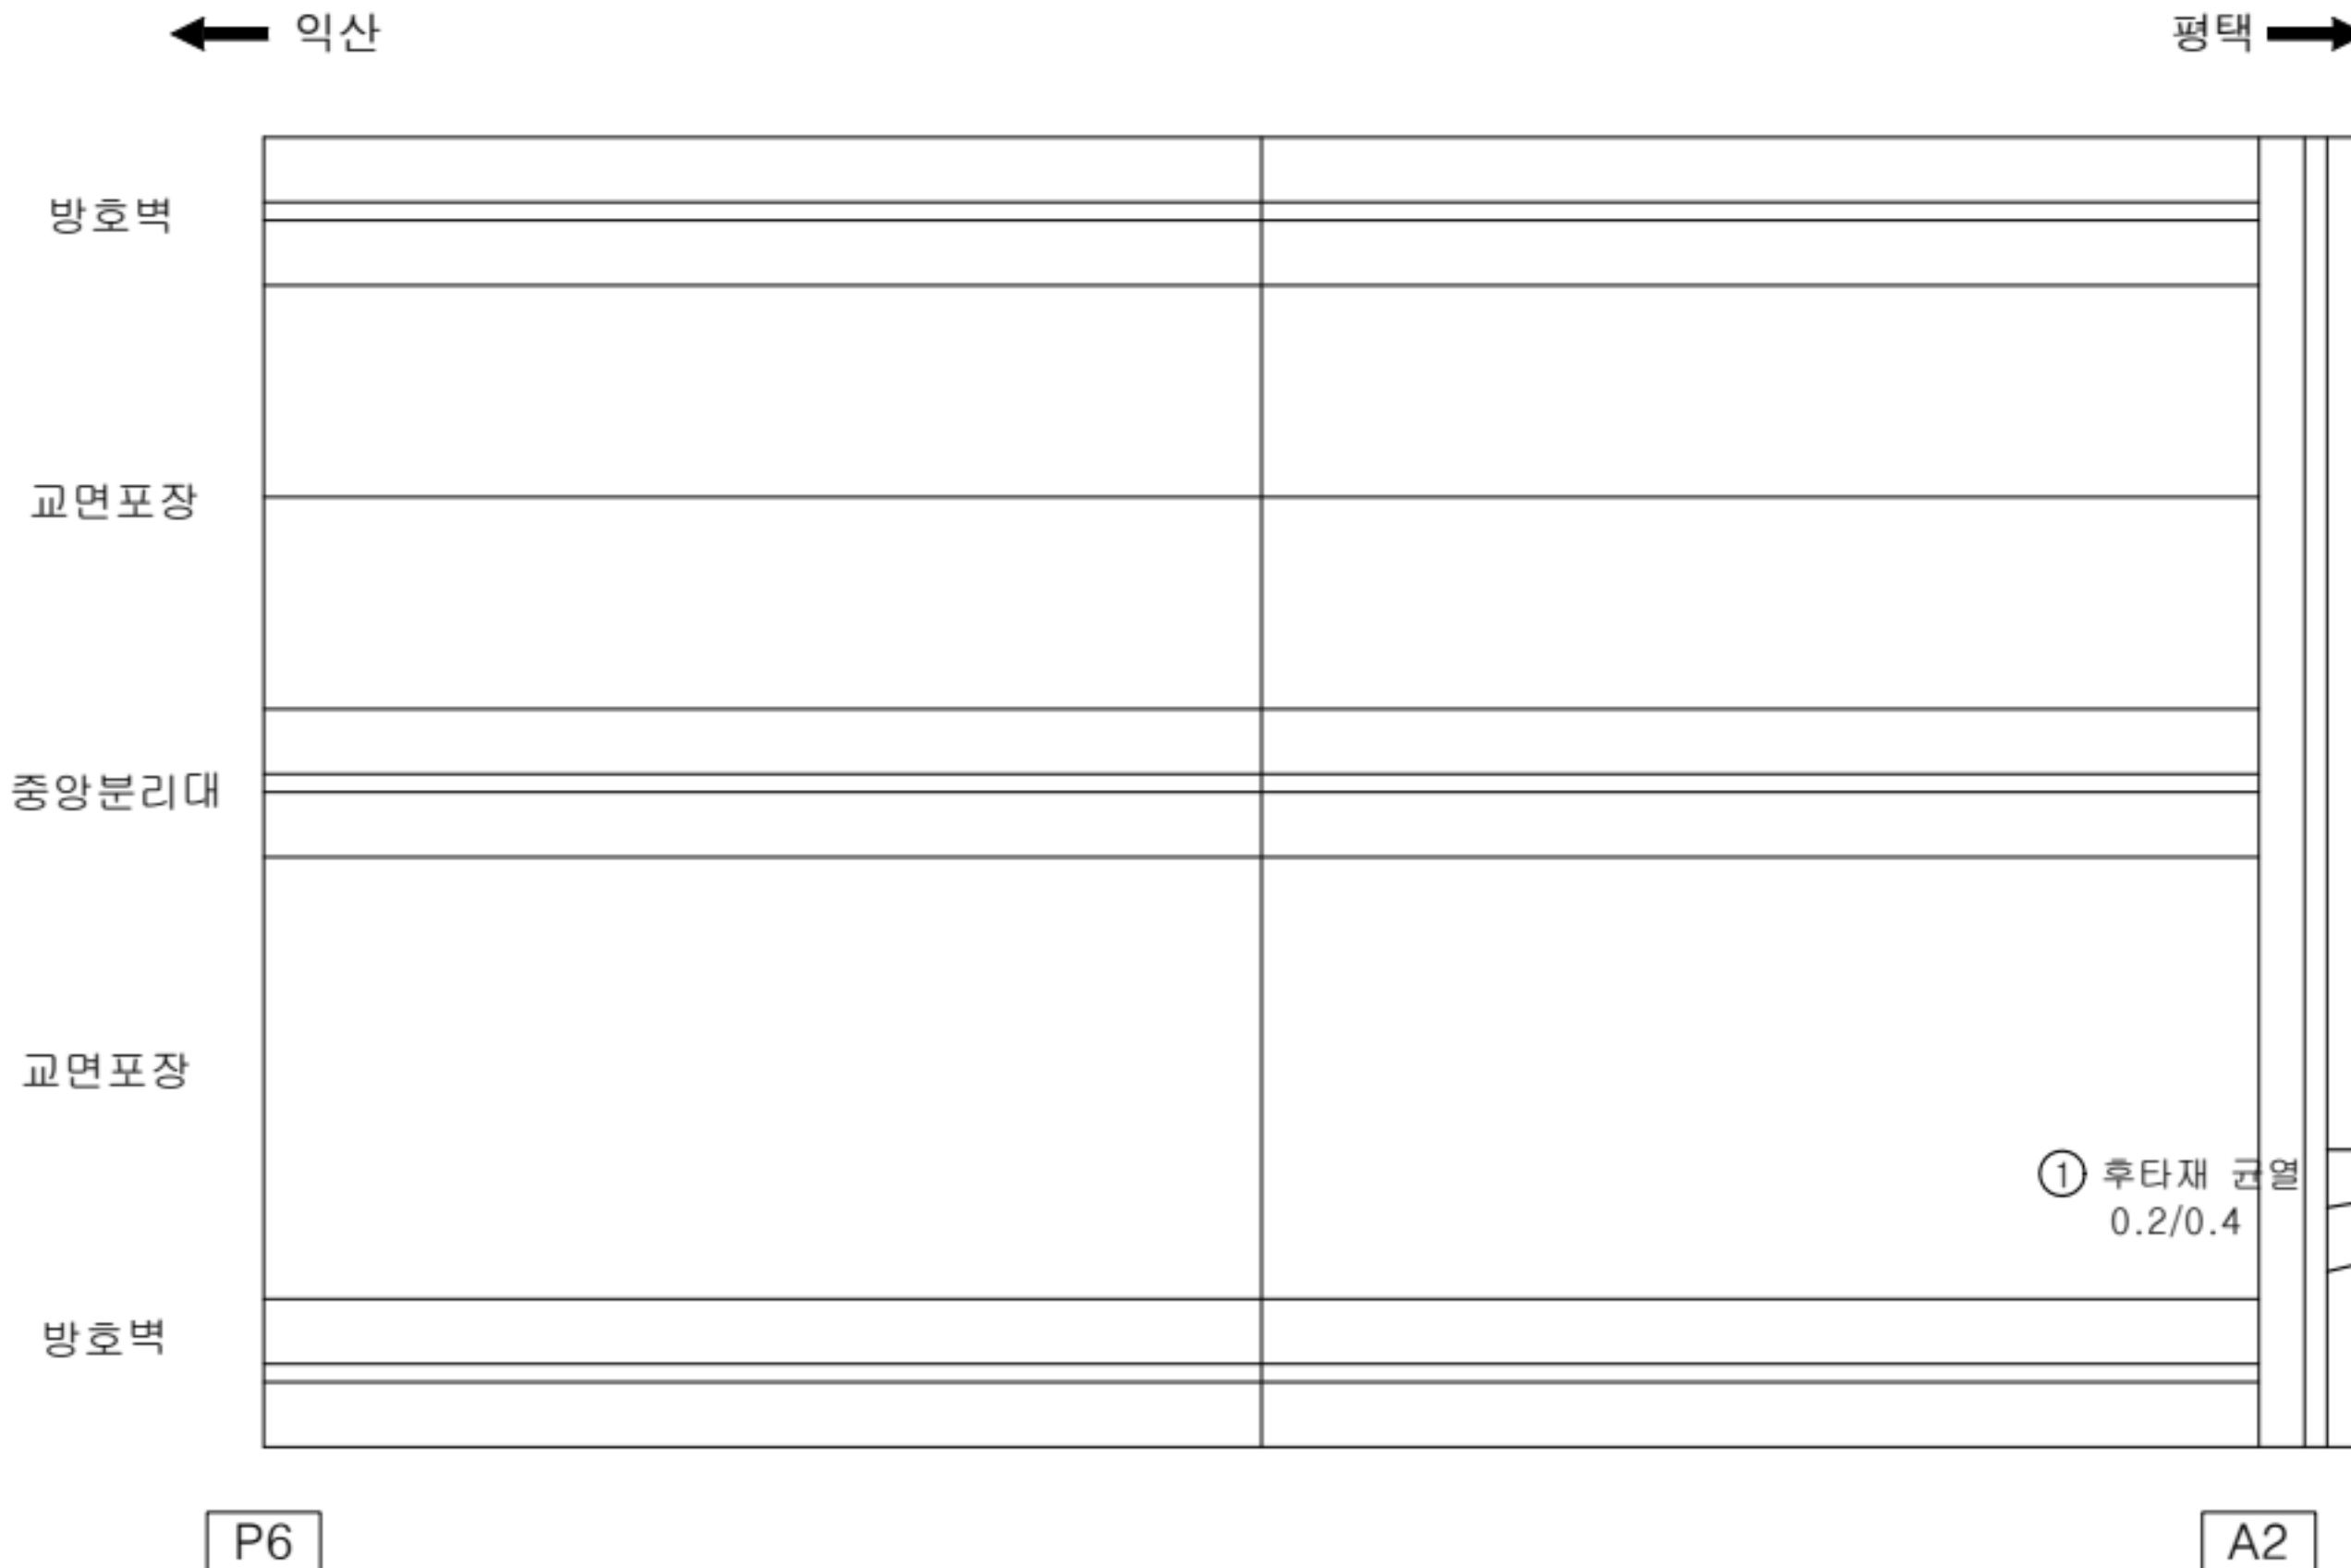
ID : 마사천교(평택방향) 바닥판 상면(S7)

| 번호 | 구분 | 결함내용 | 손상규모 | | | | | | 비고 |
|---|---|---|---|---|---|---|---|---|---|
| 1 | 신규 | 후타재 균열 | 0.2 | - | 0.4 | 3 | 1.2 | m | - |

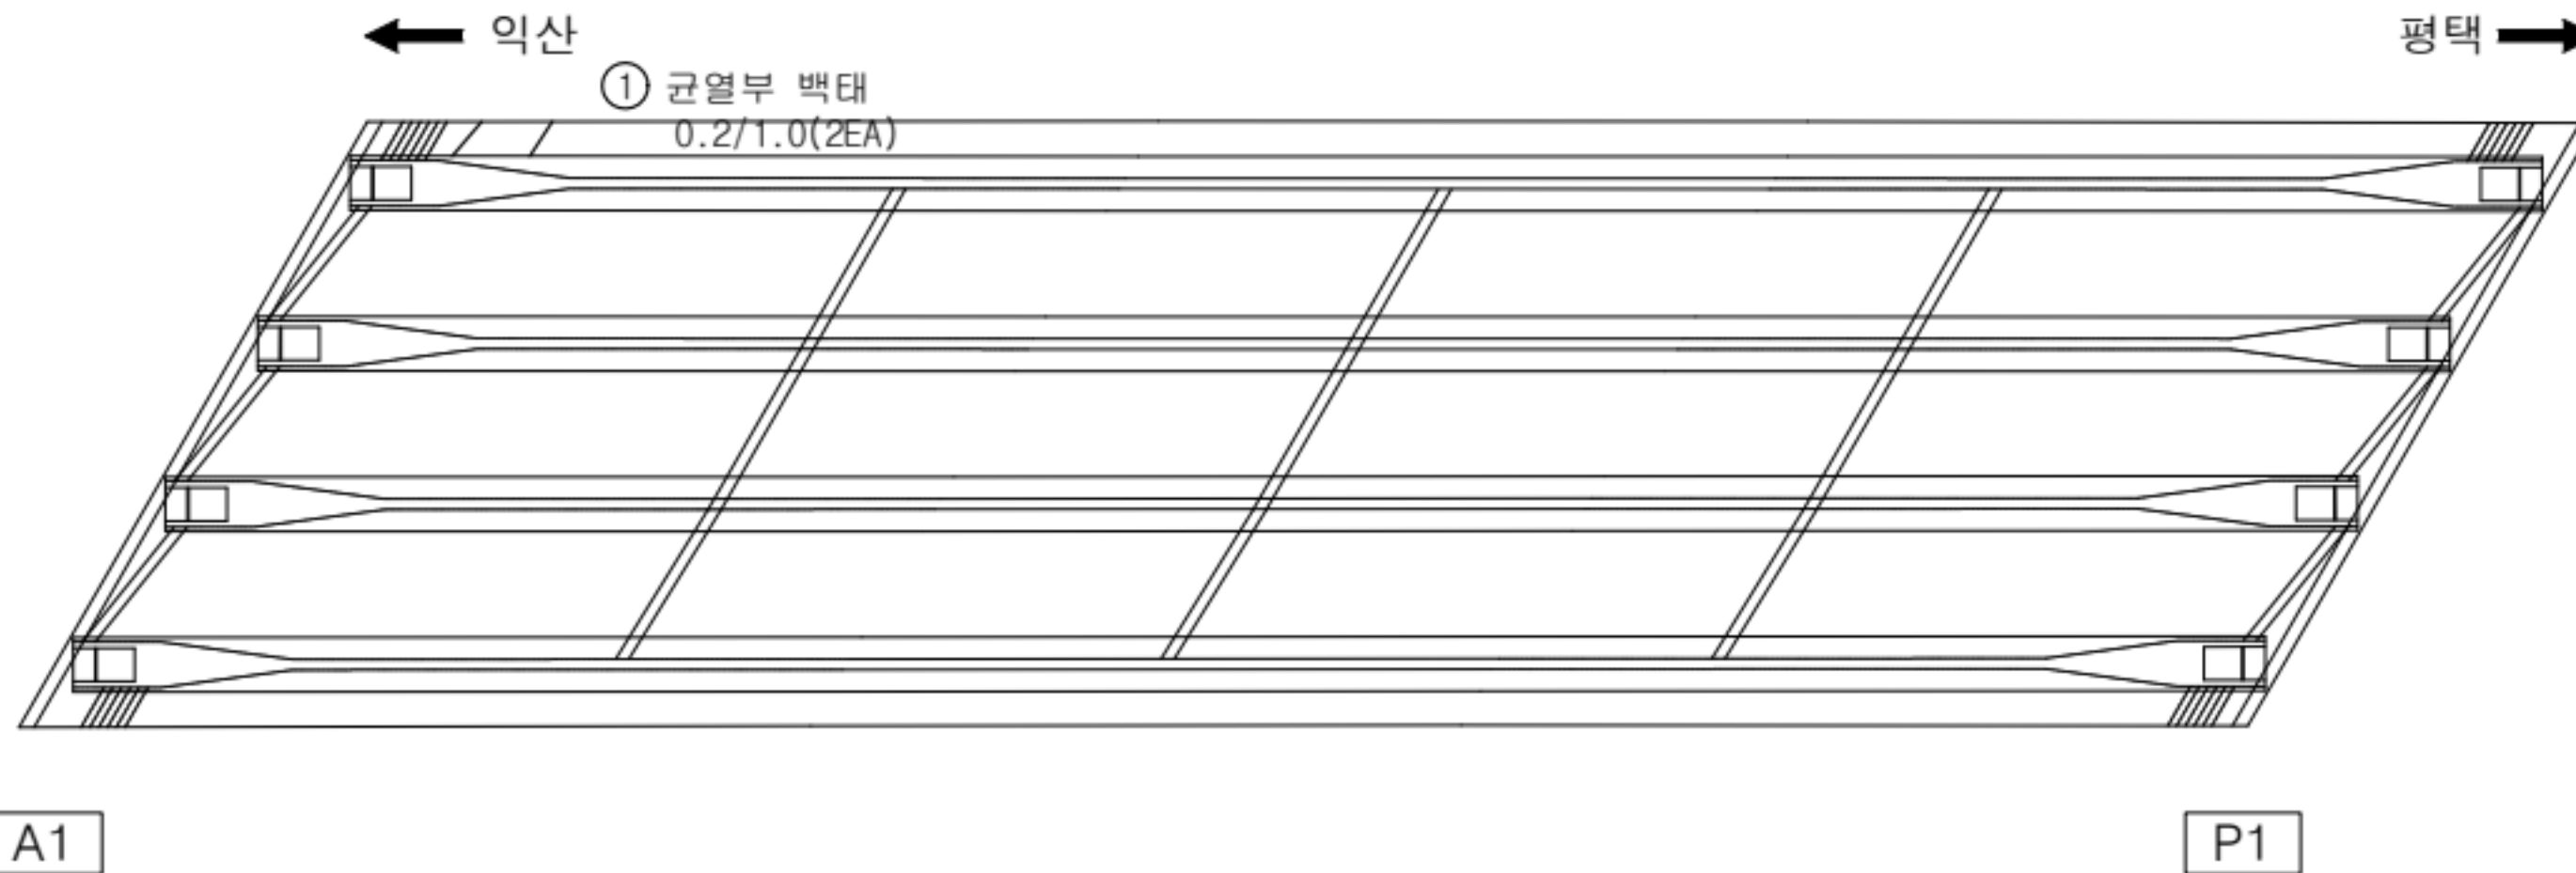
ID : 마사천교(평택방향) 바닥판 하면(S1)

| 번호 | 구분 | 결함 내용 | 손상규모 | | | | | | 비고 |
|---|---|---|---|---|---|---|---|---|---|
| 1 | 신규 | 균열부 백태 | 0.2 | - | 1.0 | 2 | 2.0 | m | - |

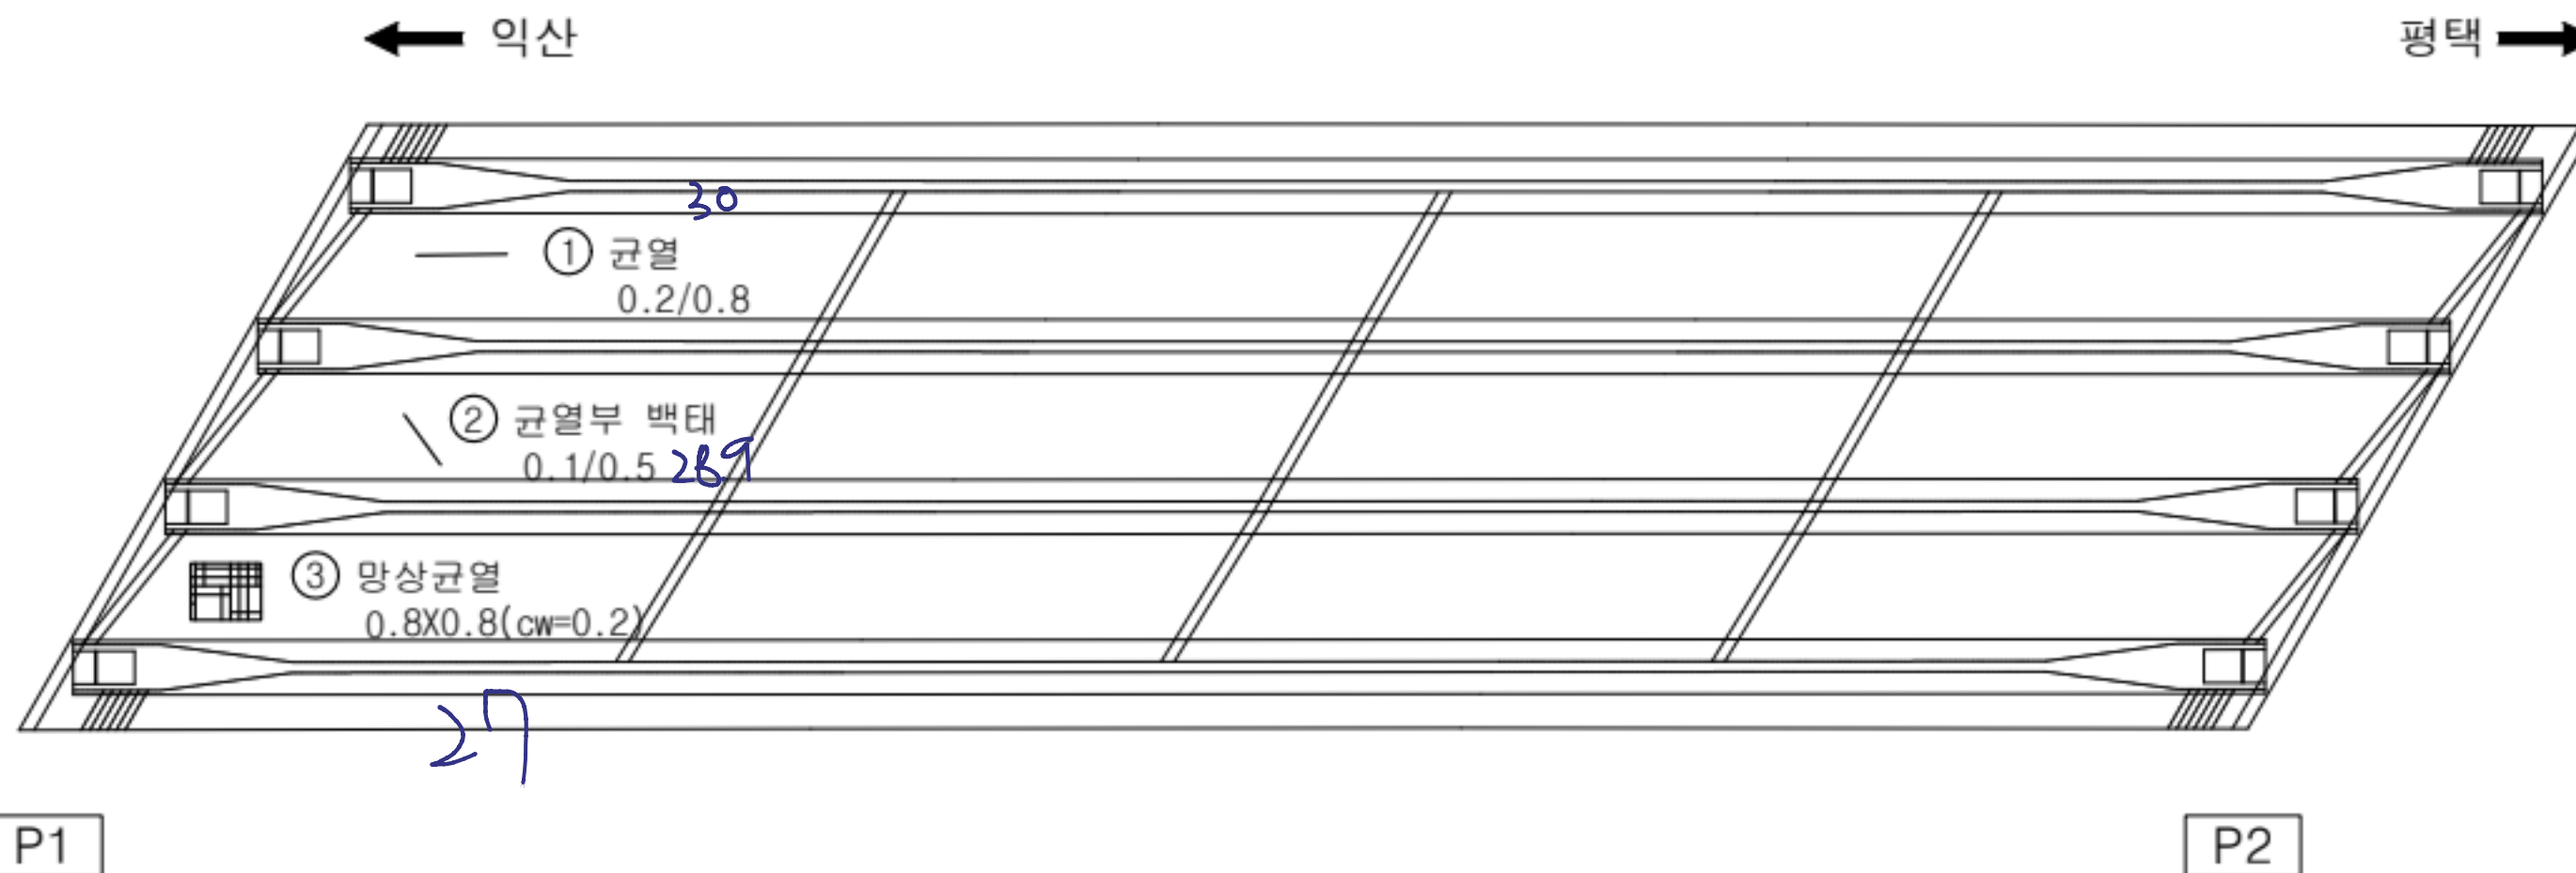
ID : 마사천교(평택방향) 바닥판 하면(S2)

| 번호 | 구분 | 결함 내용 | 손상규모 | | | | | | 비고 |
|---|---|---|---|---|---|---|---|---|---|
| 1 | 신규 | 균열 | 0.2 | - | 0.8 | 1 | 0.8 | m | - |
| 2 | 신규 | 균열부 백태 | 0.1 | - | 0.6 | 1 | 0.6 | m | - |
| 3 | 신규 | 망상균열 | 0.2 | 0.8 | 0.8 | 1 | 0.64 | m² | - |

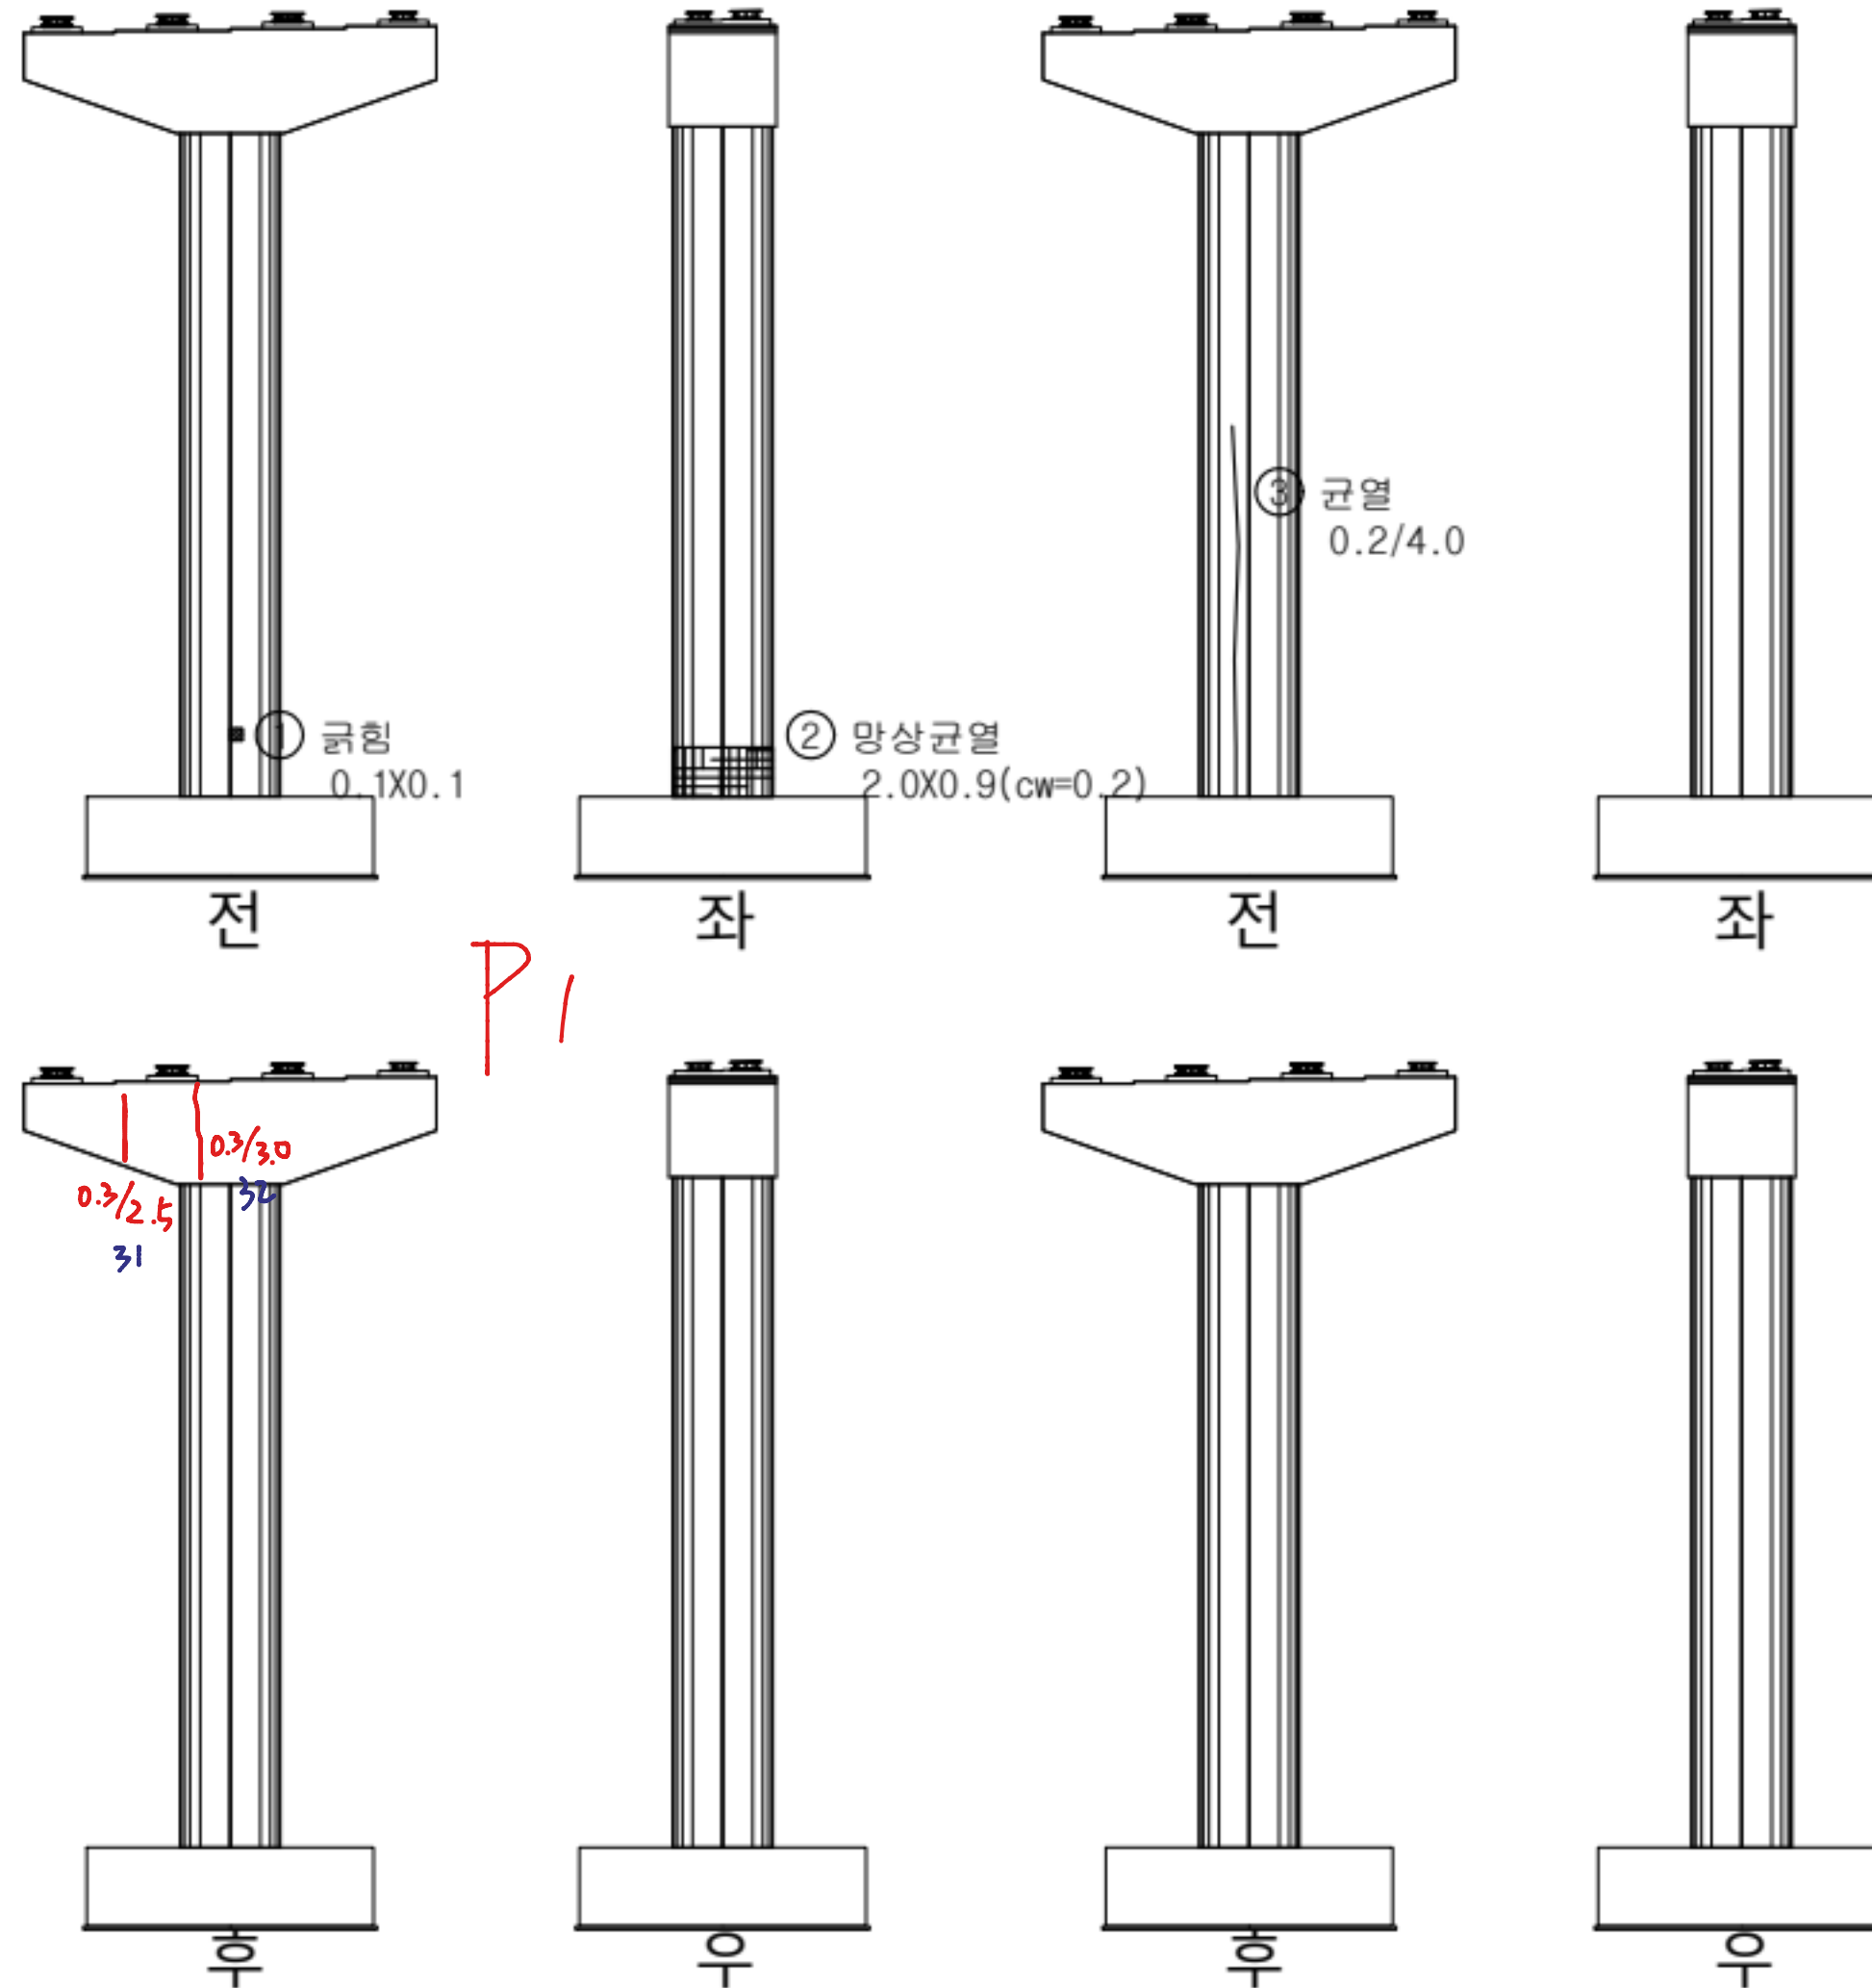
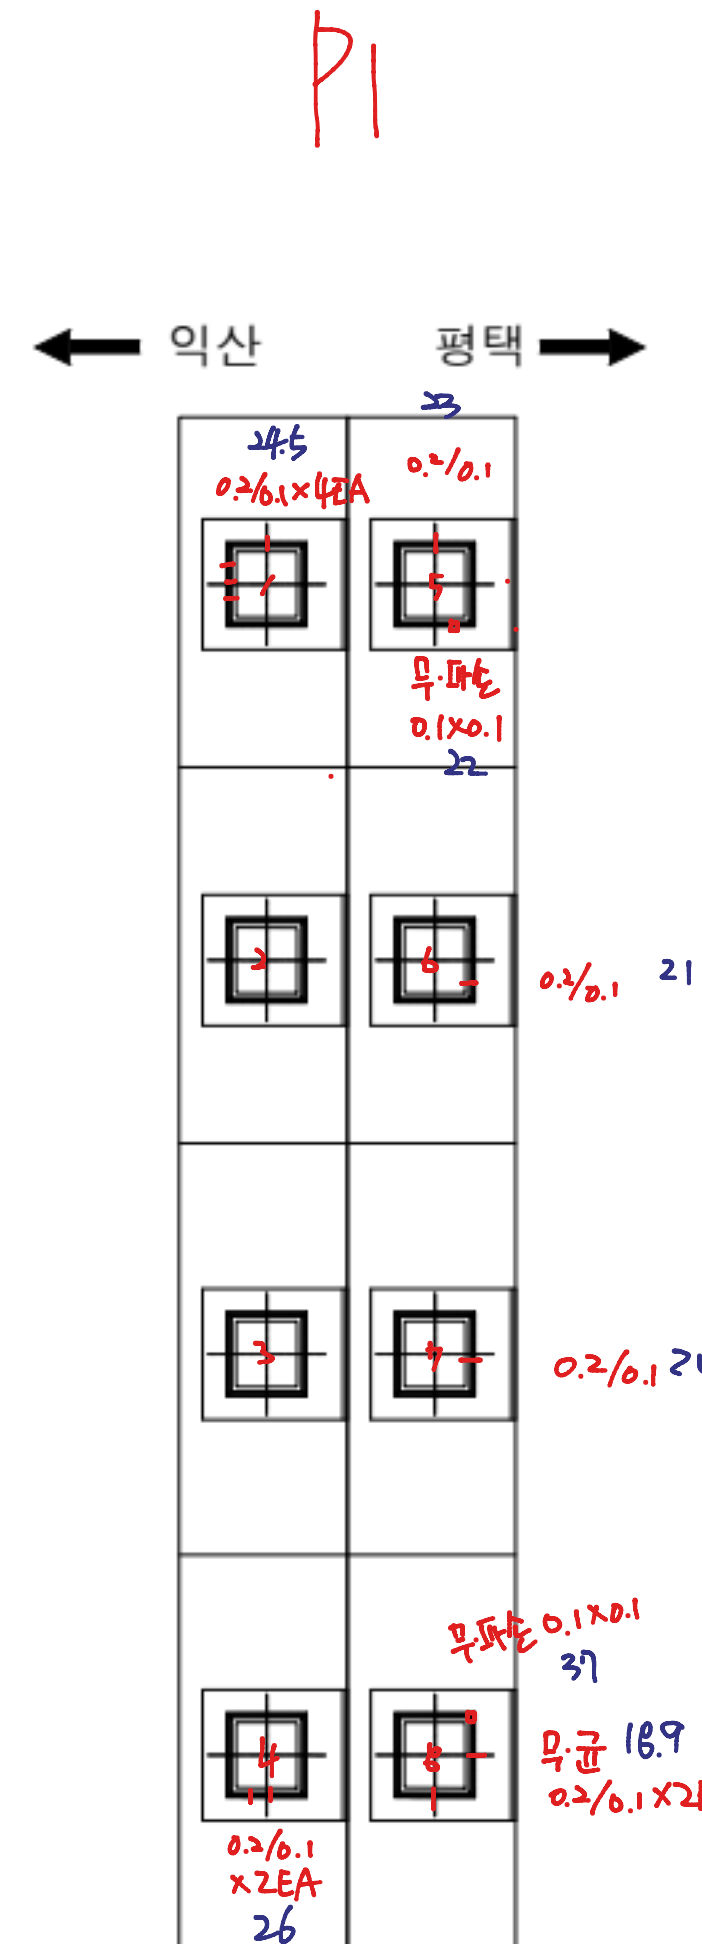
| 번호 | 구분 | 결함 내용 | 손상규모 | | | | | | 비고 |
|---|---|---|---|---|---|---|---|---|---|
| 1 | 신규 | 균열 | - | 0.1 | 0.1 | 1 | 0.01 | m' | - |
| 2 | 신규 | 망상균열 | 0.2 | 2.0 | 0.9 | 1 | 1.8 | m' | - |
| 3 | 신규 | 균열 | 0.2 | - | 4.0 | 1 | 4.0 | m | - |

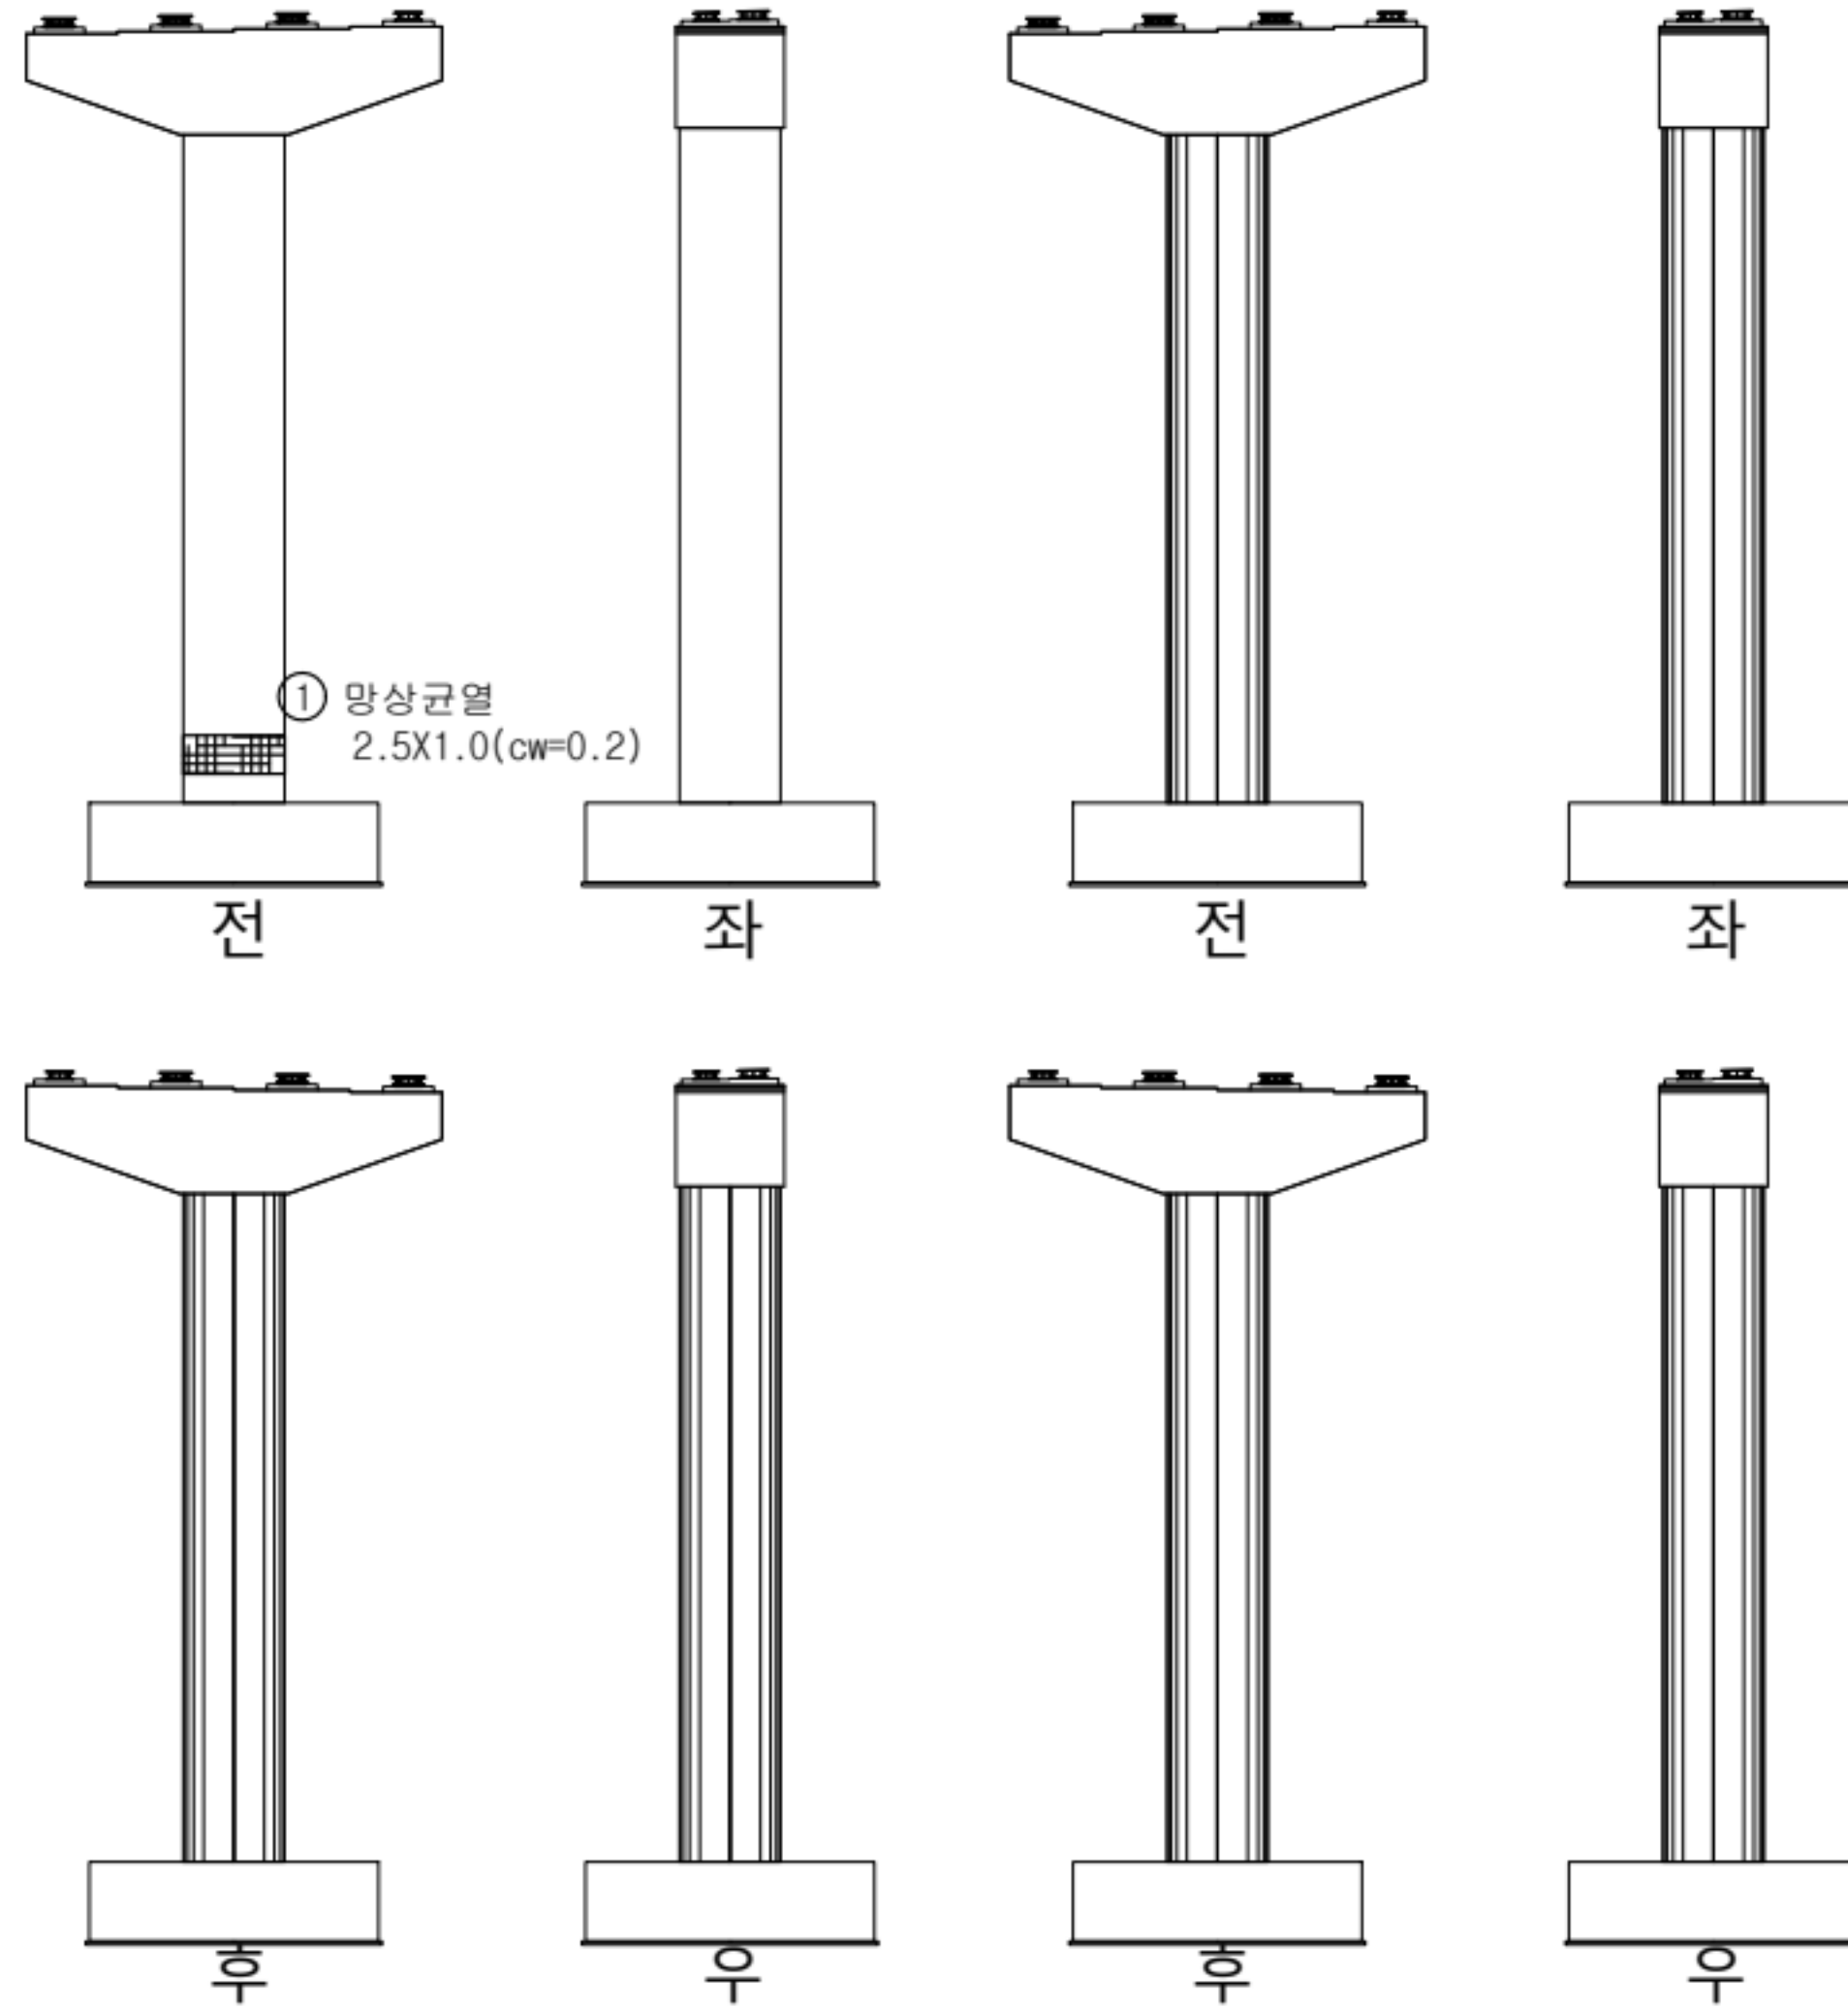
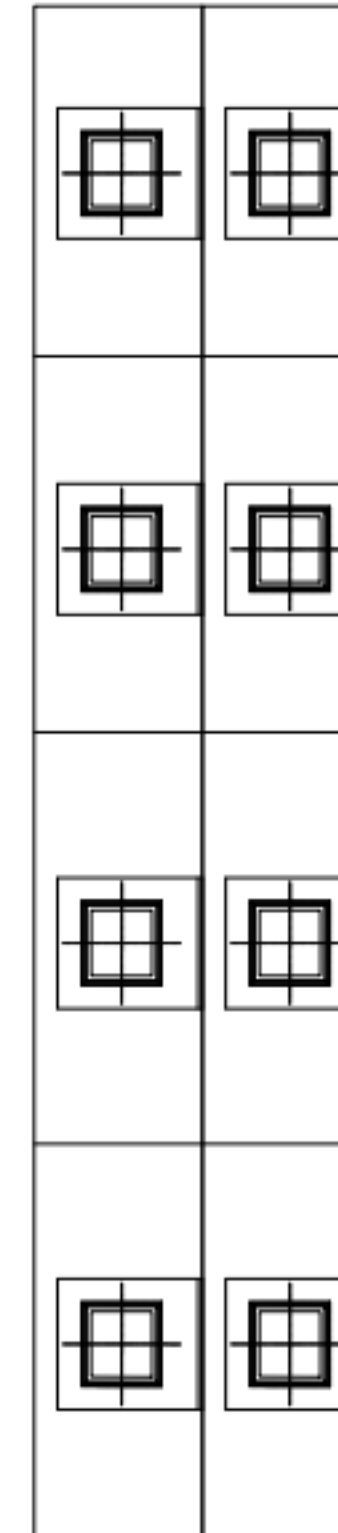
| 번호 | 구분 | 결함 내용 | 손상규모 | | | | | | 비고 |
|---|---|---|---|---|---|---|---|---|---|
| 1 | 신규 | 망상균열 | 0.2 | 2.5 | 1.0 | 1 | 2.5 | m² | - |
