## 21. 매암천교(익산방향)

ID : 매암천교(익산방향) 바닥판 상면(S1)

| 용역명 | 서부내륙고속도로 2025년 시설물 정기안전점검 용역(하반기) |

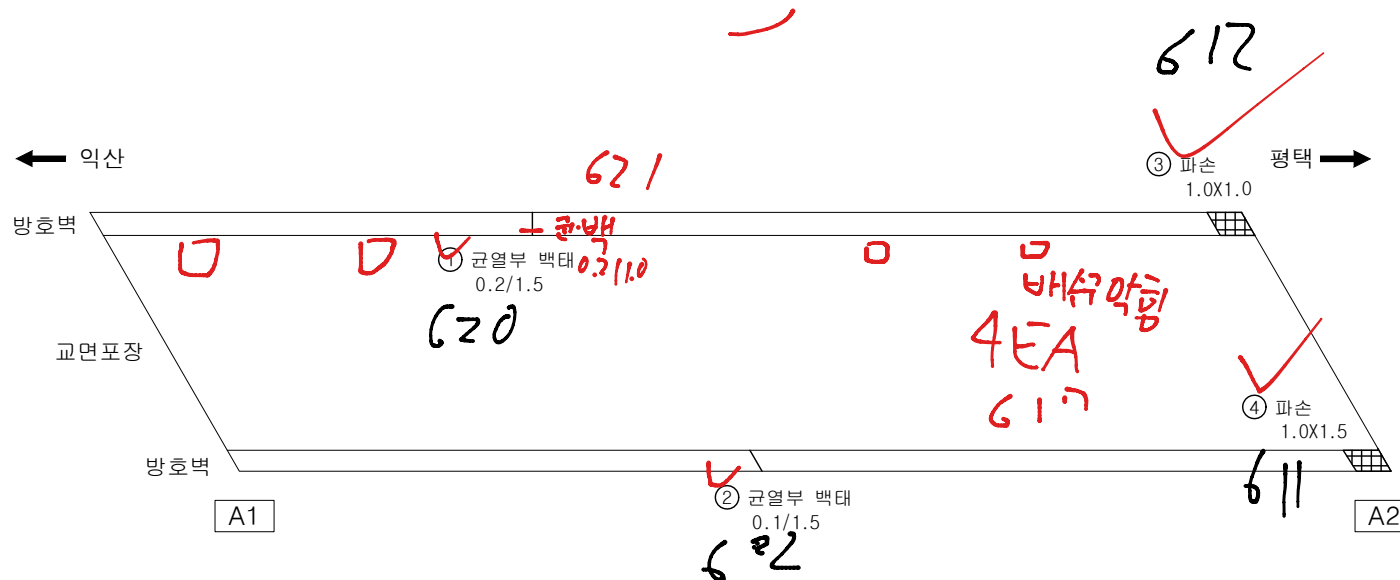
| 번호 | 구분 | 결함 내용 | 손상규모 | | | | | | 비고 |
|---|---|---|---|---|---|---|---|---|---|
| 1 | 신규 | 균열부 백태 | 0.2 | - | 1.5 | 1 | 1.5 | m | - |
| 2 | 신규 | 균열부 백태 | 0.1 | - | 1.5 | 1 | 1.5 | m | - |
| 3 | 신규 | 파손 | - | 1.0 | 1.0 | 1 | 1.0 | m² | - |
| 4 | 신규 | 파손 | - | 1.0 | 1.5 | 1 | 1.5 | m² | - |

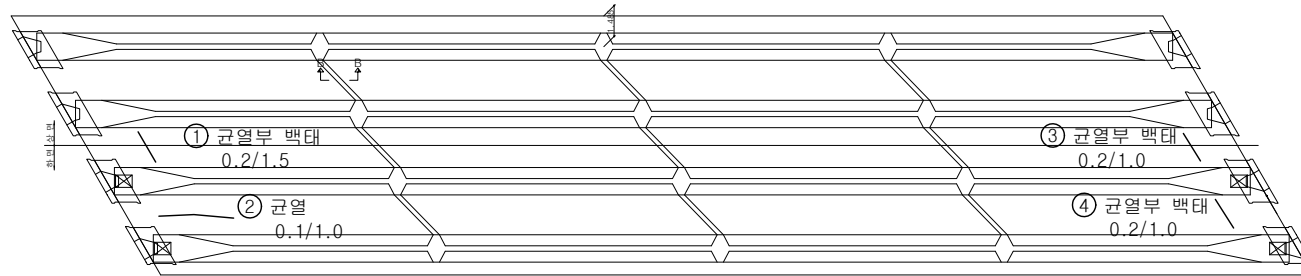
ID : 매암천교(익산방향) 바닥판 하면(S1)

| 번호 | 구분 | 결함 내용 | 손상규모 | | | | | | 비고 |
|---|---|---|---|---|---|---|---|---|---|
| 1 | 신규 | 균열부 백태 | 0.2 | - | 1.5 | 1 | 1.5 | m | - |
| 2 | 신규 | 균열 | 0.1 | - | 1.0 | 1 | 1.0 | m | - |
| 3 | 신규 | 균열부 백태 | 0.2 | - | 1.0 | 1 | 1.0 | m | - |
| 4 | 신규 | 균열부 백태 | 0.2 | - | 1.0 | 1 | 1.0 | m | - |

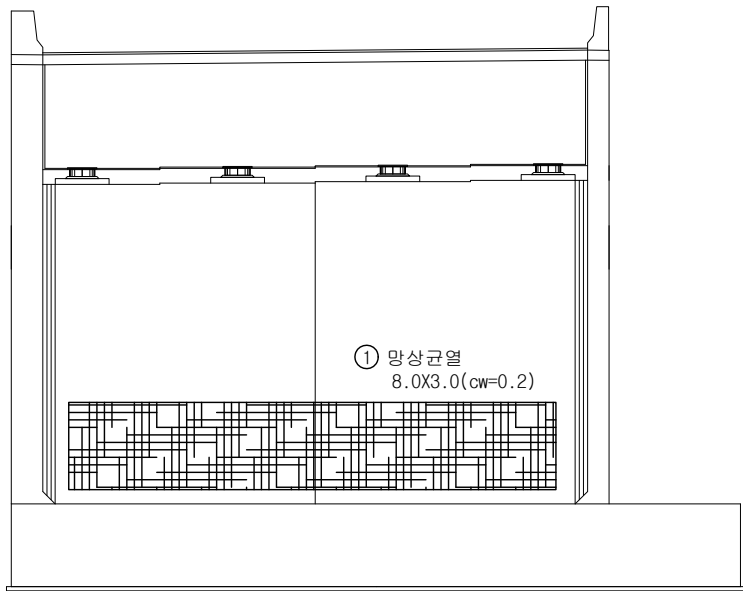
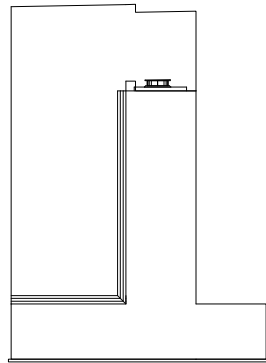
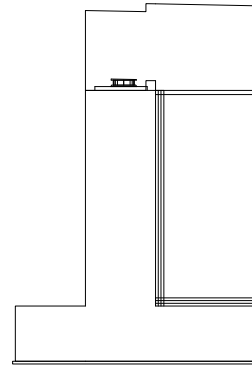
ID : 매암천교(익산방향) 교대(A2)

| 번호 | 구분 | 결함 내용 | 손상규모 | | | | | | 비고 |
|---|---|---|---|---|---|---|---|---|---|
| 1 | 신규 | 망상균열 | 0.2 | 8.0 | 3.0 | 1 | 24.0 | m² | - |
