## 21. 매암천교(익산방향)

| 용역명 | 서부내륙고속도로 2025년 시설물 정기안전점검 용역(하반기) |
| 시설물명 | 매암천교(익산방향) |

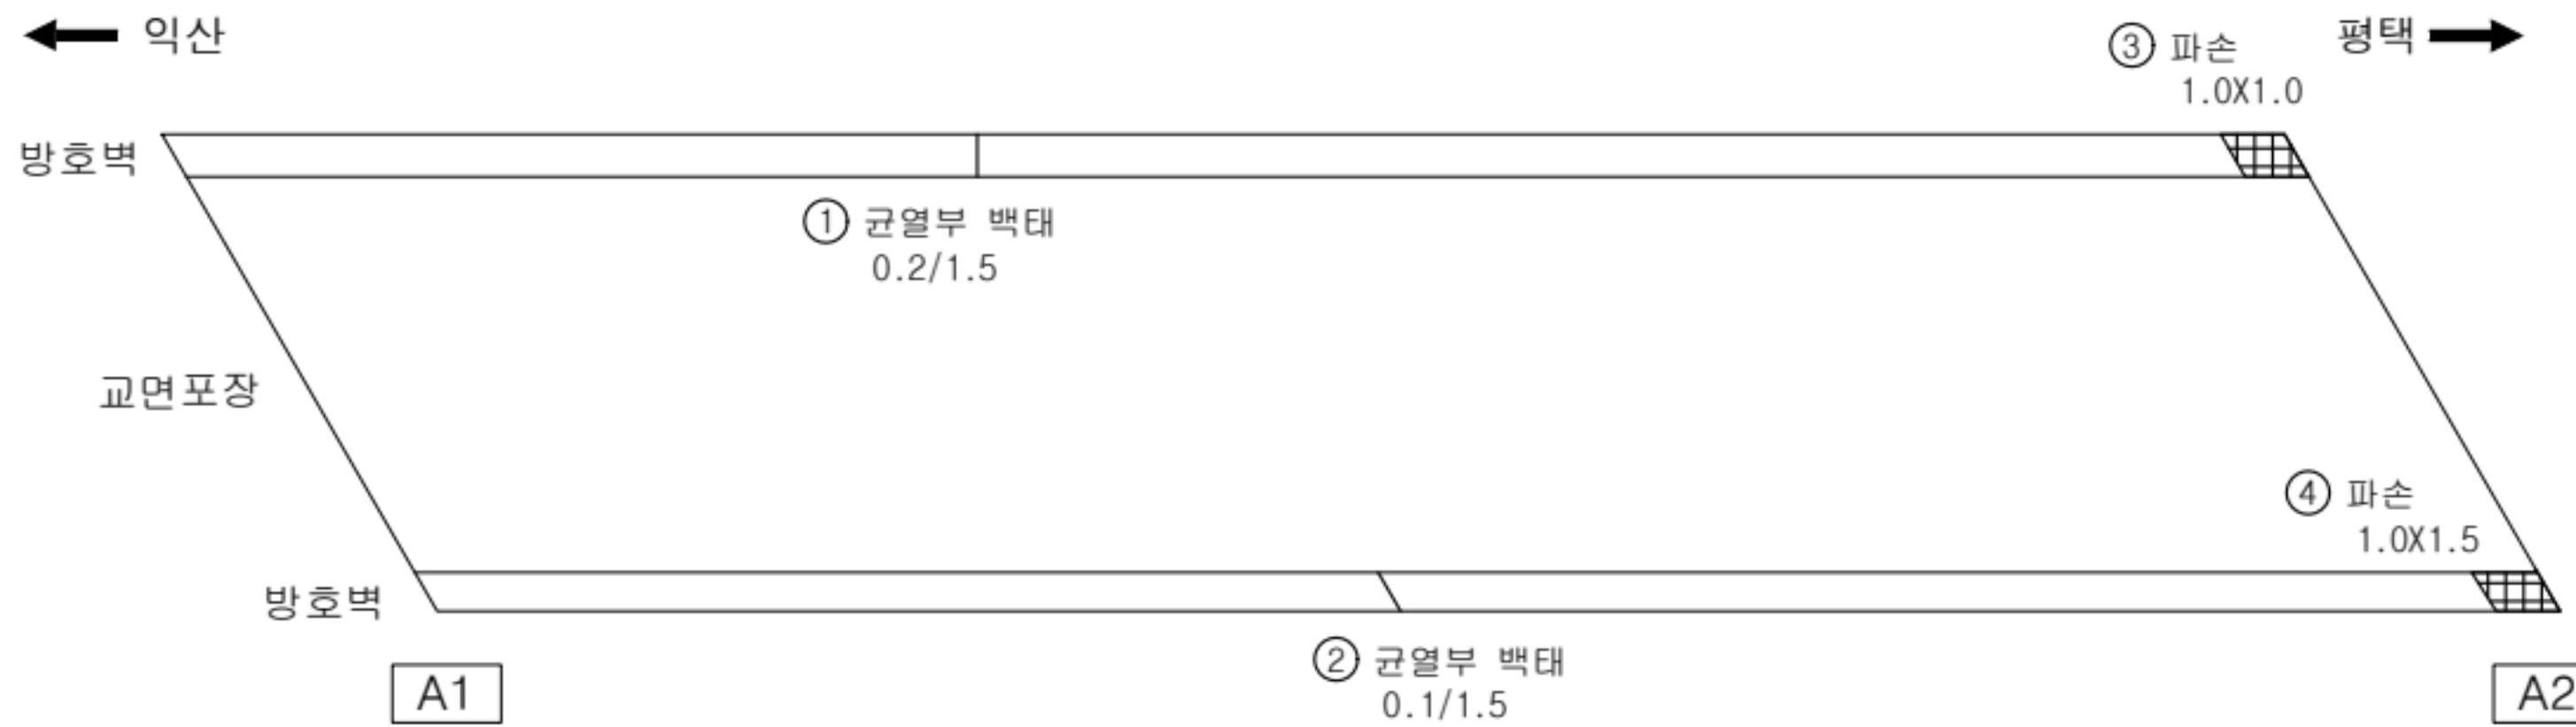
ID : 매암천교(익산방향) 바닥판 상면(S1)

| 번호 | 구분 | 결함 내용 | 손상규모 | | | | | | 비고 |
|---|---|---|---|---|---|---|---|---|---|
| 1 | 신규 | 균열부 백태 | 0.2 | - | 1.5 | 1 | 1.5 | m | - |
| 2 | 신규 | 균열부 백태 | 0.1 | - | 1.5 | 1 | 1.5 | m | - |
| 3 | 신규 | 파손 | - | 1.0 | 1.0 | 1 | 1.0 | m² | - |
| 4 | 신규 | 파손 | - | 1.0 | 1.5 | 1 | 1.5 | m² | - |

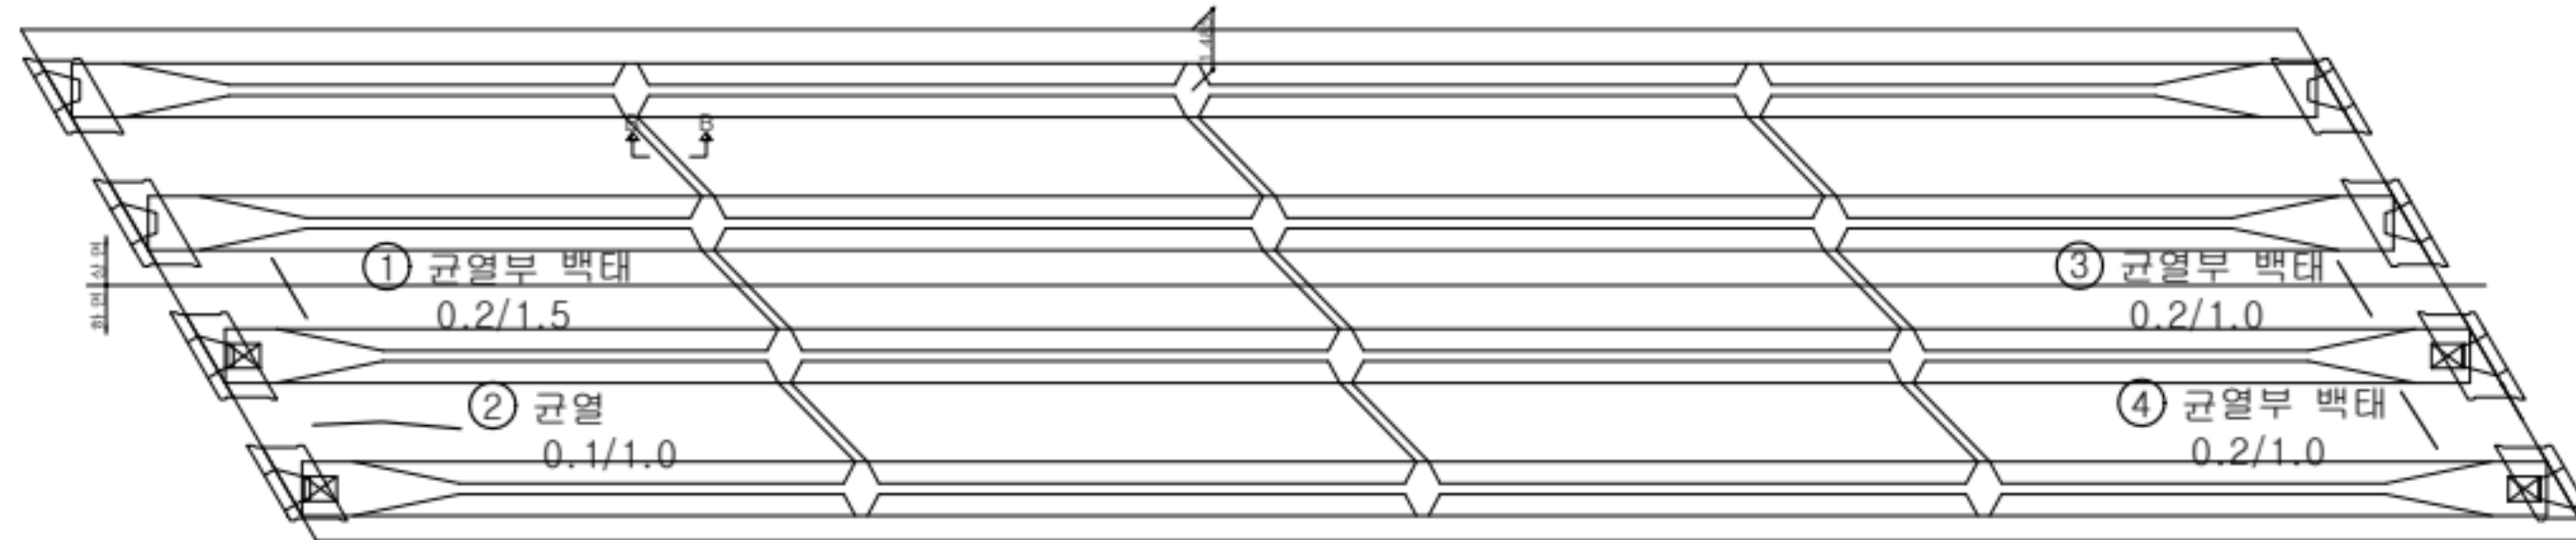
ID : 매암천교(익산방향) 바닥판 하면(S1)

| 번호 | 구분 | 결함내용 | 손상규모 | | | | | | 비고 |
|---|---|---|---|---|---|---|---|---|---|
| 1 | 신규 | 균열부 백태 | 0.2 | - | 1.5 | 1 | 1.5 | m | - |
| 2 | 신규 | 균열 | 0.1 | - | 1.0 | 1 | 1.0 | m | - |
| 3 | 신규 | 균열부 백태 | 0.2 | - | 1.0 | 1 | 1.0 | m | - |
| 4 | 신규 | 균열부 백태 | 0.2 | - | 1.0 | 1 | 1.0 | m | - |

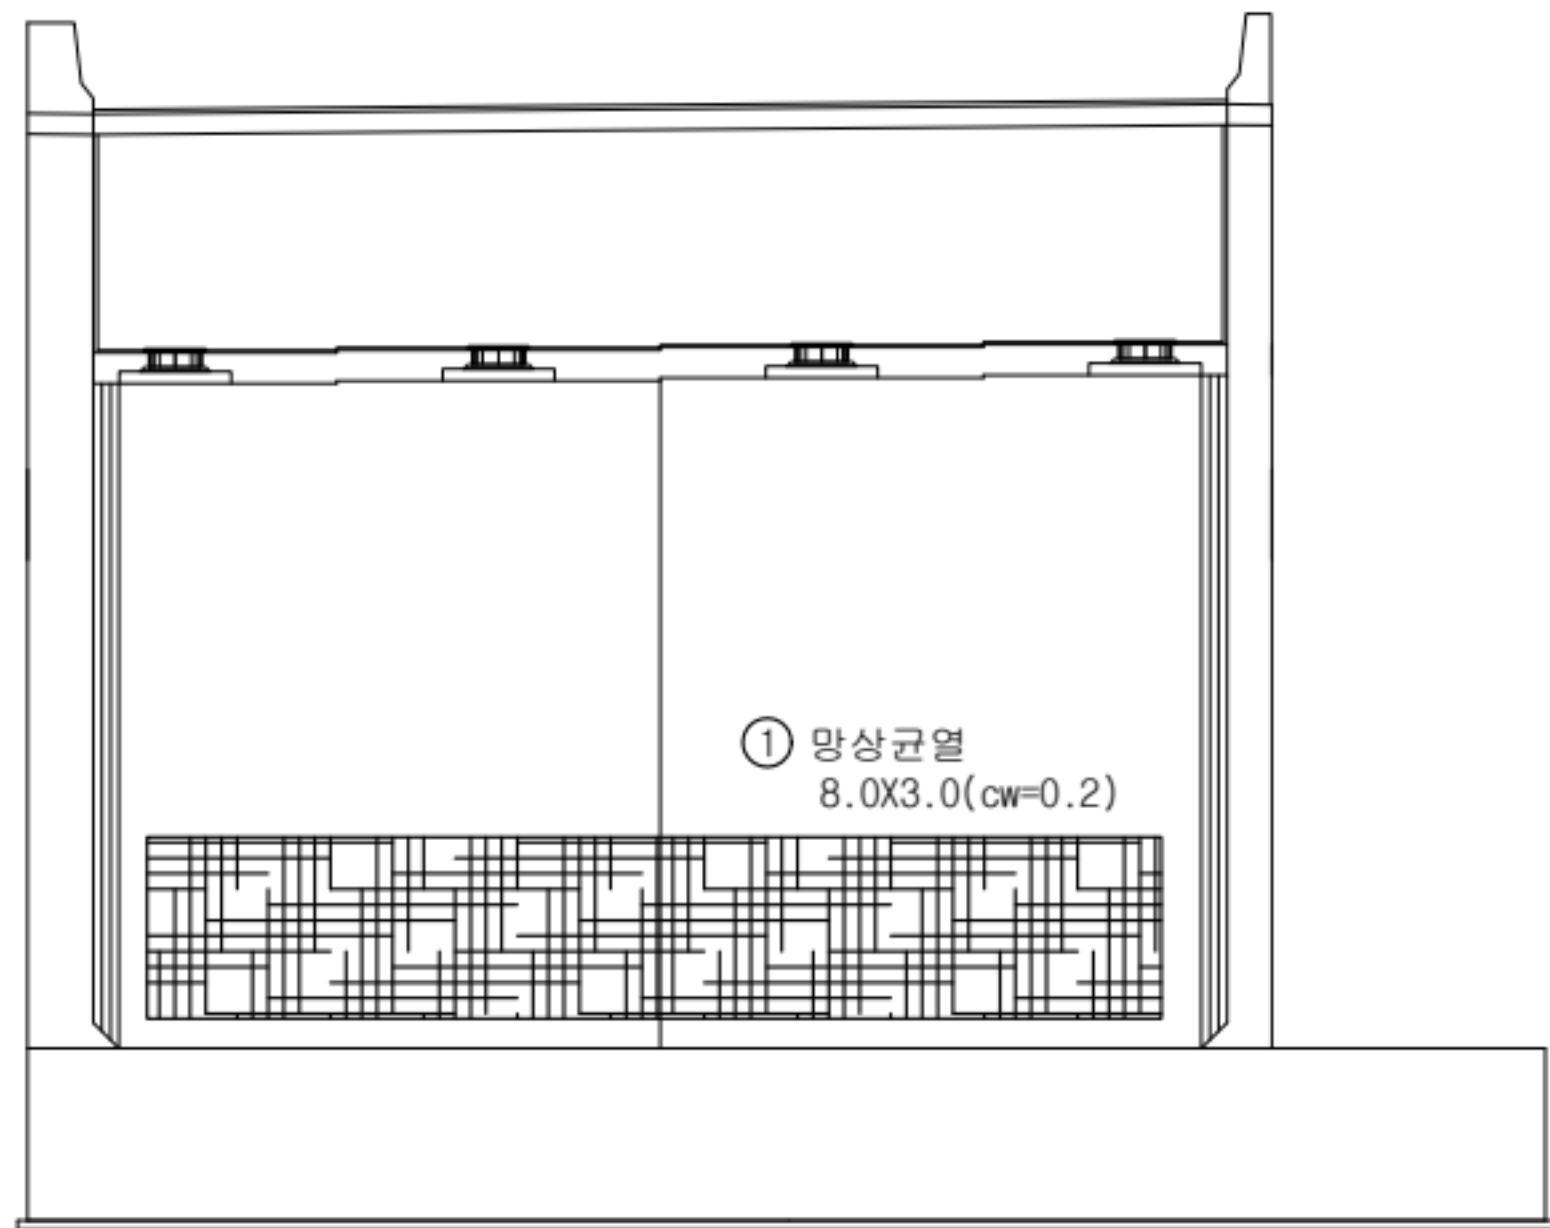
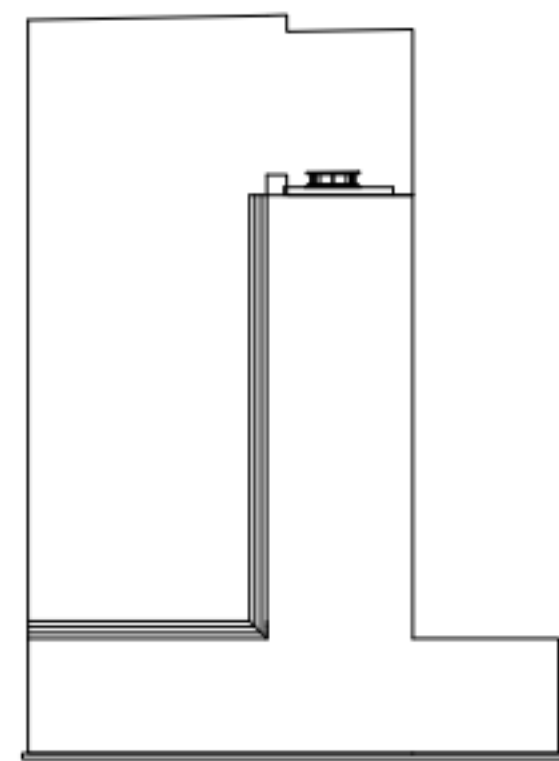
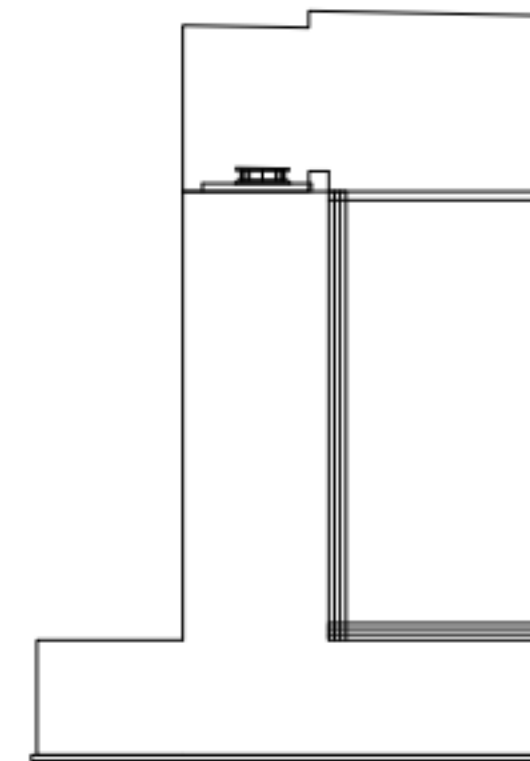
ID : 매암천교(익산방향) 교대(A2)

| 번호 | 구분 | 결함 내용 | 손상규모 | | | | | | 비고 |
|---|---|---|---|---|---|---|---|---|---|
| 1 | 신규 | 망상균열 | 0.2 | 8.0 | 3.0 | 1 | 24.0 | m' | - |
