## 21. 매암천교(익산방향)

| 용역명 | 서부내륙고속도로 2025년 시설물 정기안전점검 용역(하반기) |
| 시설물명 | 매암천교(익산방향) |

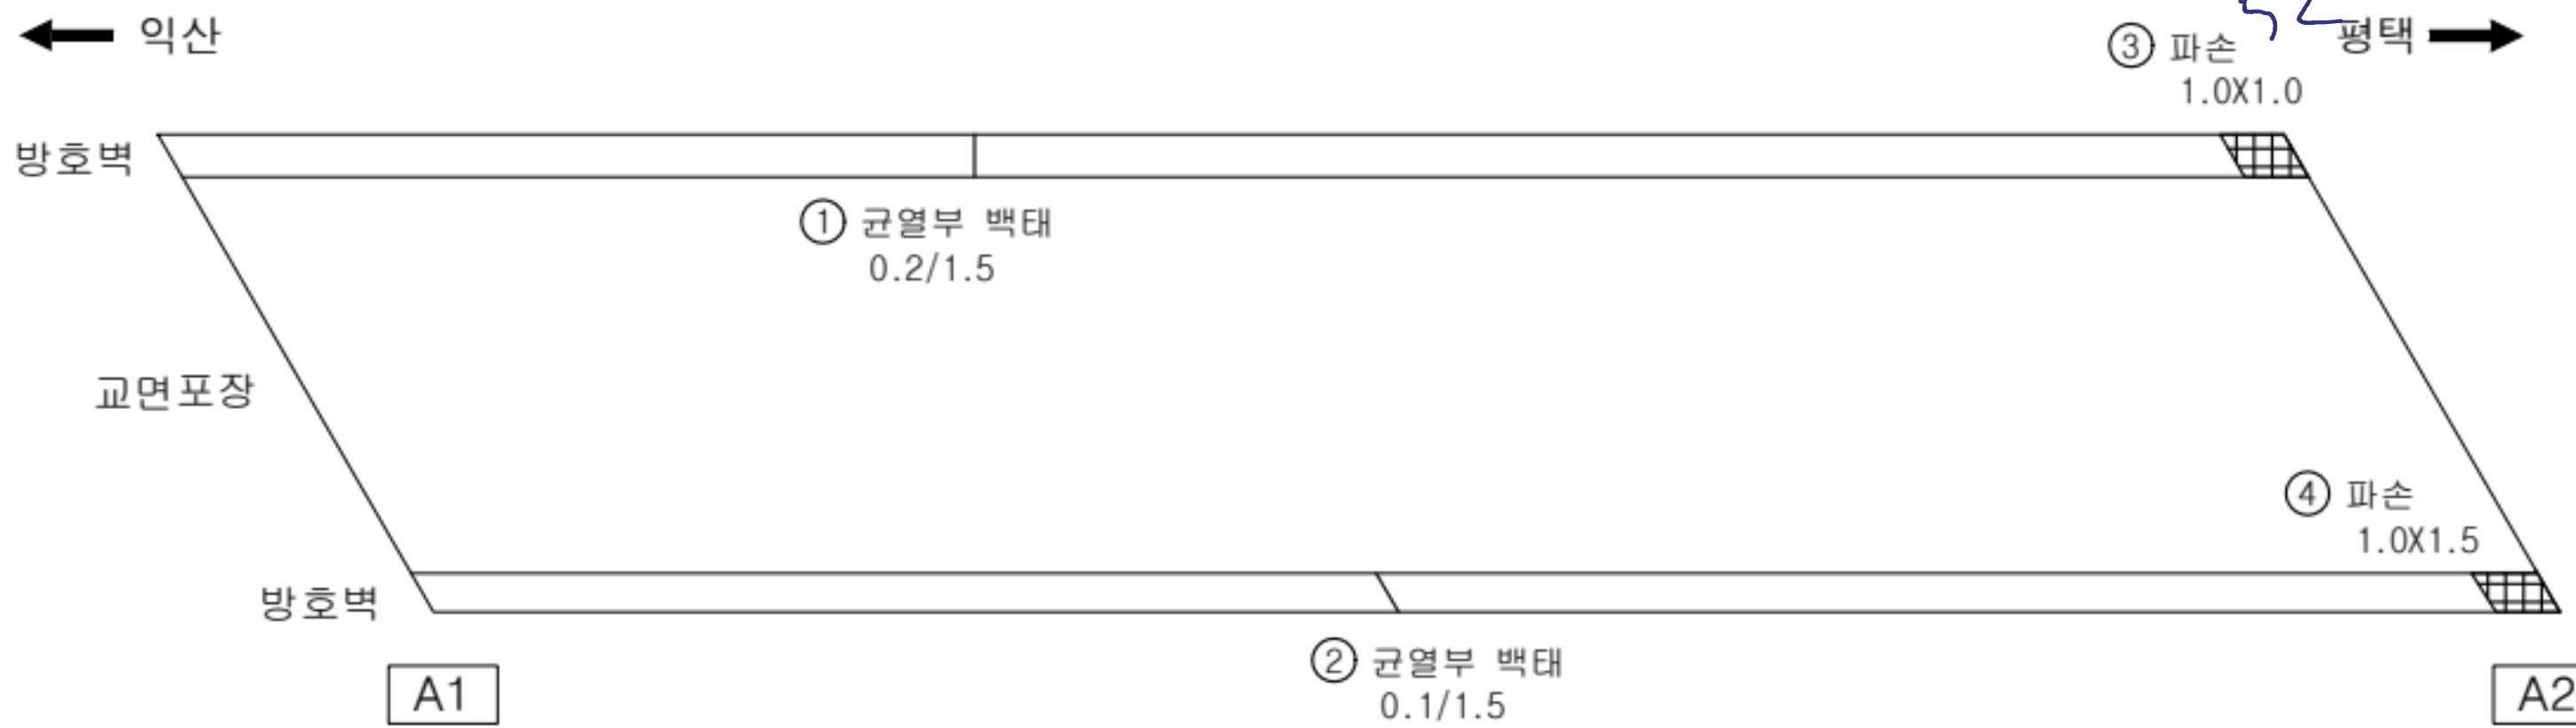
ID : 매암천교(익산방향) 바닥판 상면(S1)

| 번호 | 구분 | 결함내용 | 손상규모 | | | | | | 비고 |
|---|---|---|---|---|---|---|---|---|---|
| 1 | 신규 | 균열부 백태 | 0.2 | - | 1.5 | 1 | 1.5 | m | - |
| 2 | 신규 | 균열부 백태 | 0.1 | - | 1.5 | 1 | 1.5 | m | - |
| 3 | 신규 | 파손 | - | 1.0 | 1.0 | 1 | 1.0 | m² | - |
| 4 | 신규 | 파손 | - | 1.0 | 1.5 | 1 | 1.5 | m² | - |

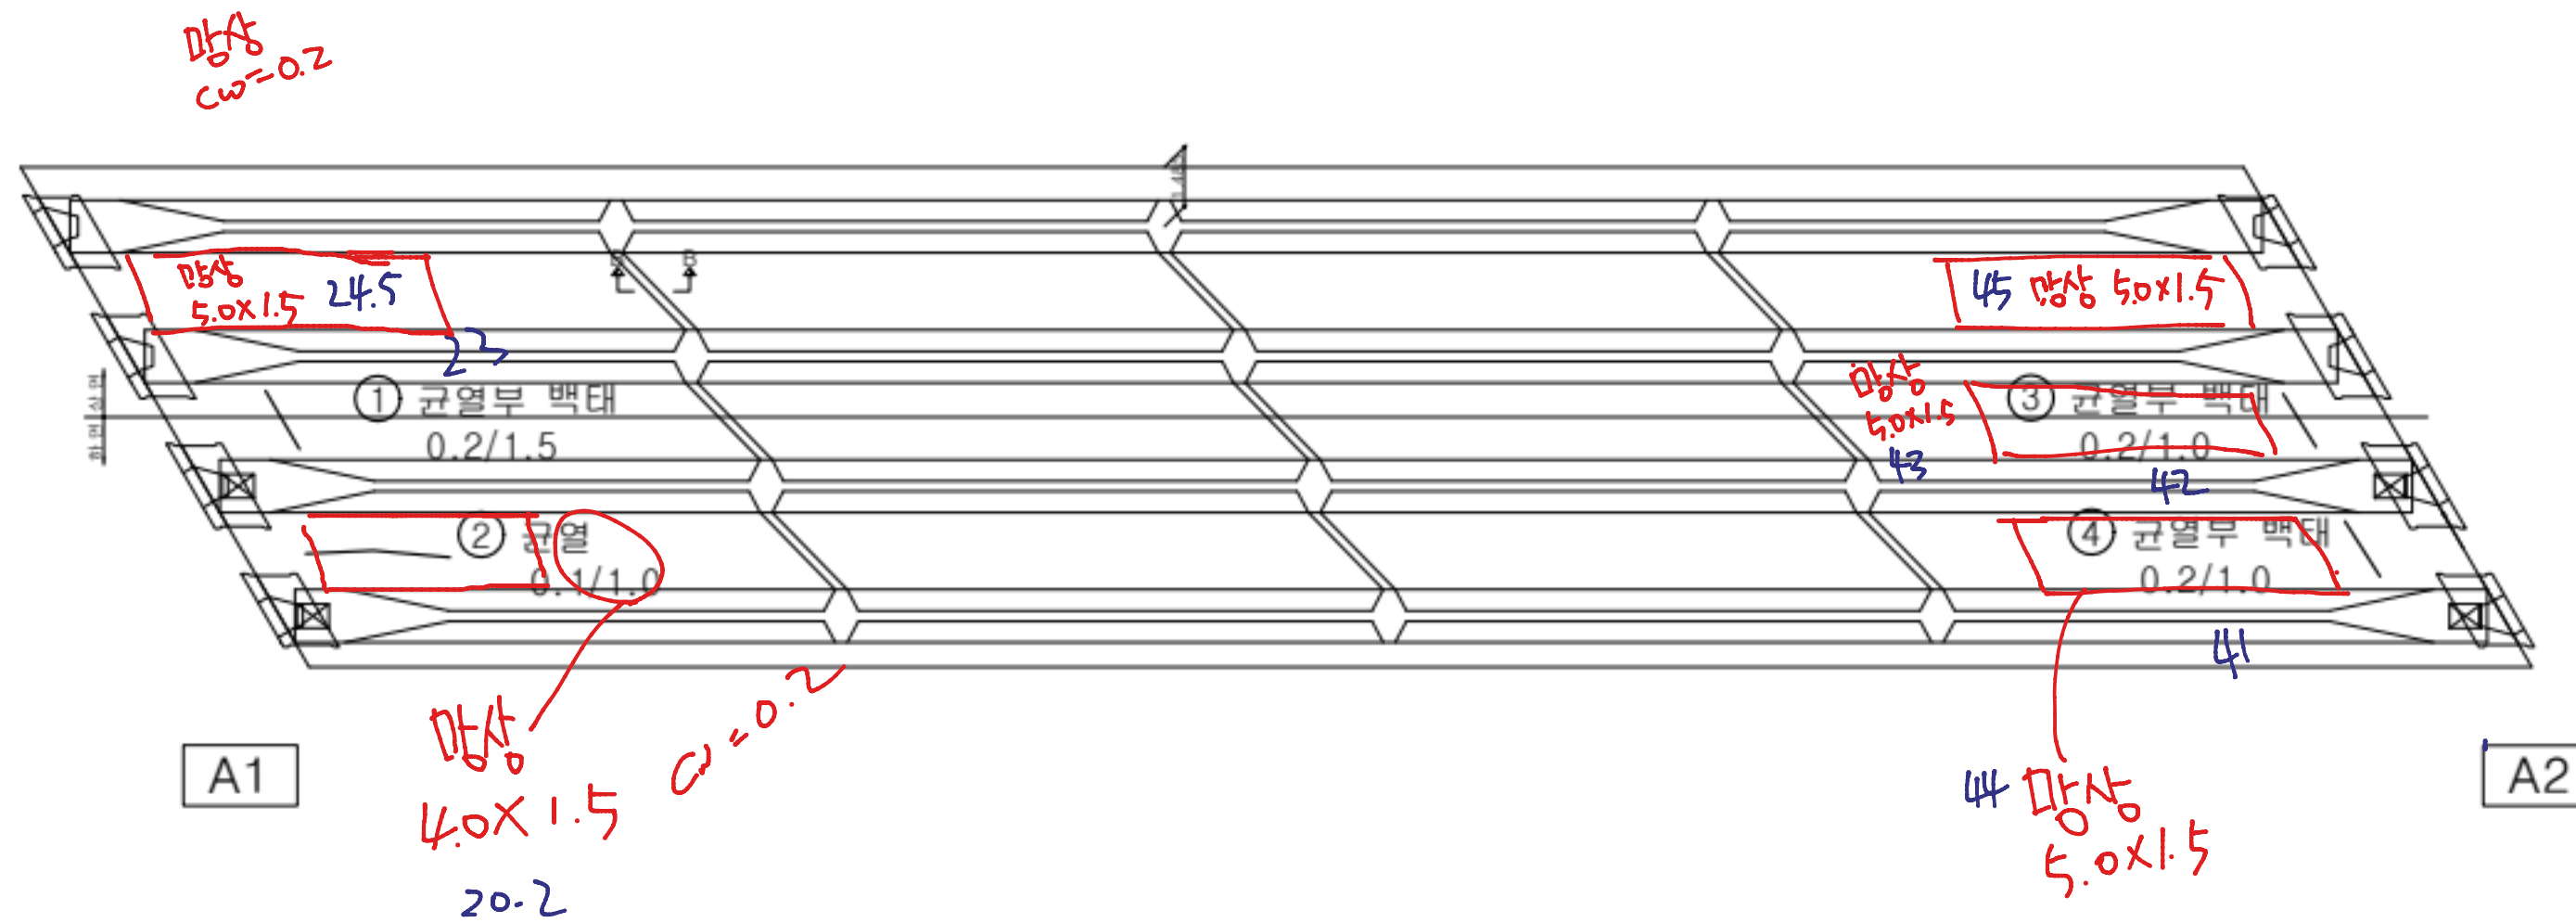
ID : 매암천교(익산방향) 바닥판 하면(S1)

| 번호 | 구분 | 결함내용 | 손상규모 | | | | | | 비고 |
|---|---|---|---|---|---|---|---|---|---|
| 1 | 신규 | 균열부 백태 | 0.2 | - | 1.5 | 1 | 1.5 | m | - |
| 2 | 신규 | 균열 | 0.1 | - | 1.0 | 1 | 1.0 | m | - |
| 3 | 신규 | 균열부 백태 | 0.2 | - | 1.0 | 1 | 1.0 | m | - |
| 4 | 신규 | 균열부 백태 | 0.2 | - | 1.0 | 1 | 1.0 | m | - |
