## 22. 매암천교(평택방향)

| 범<br>례 | 상징 | | | 용역명 | 서부내륙고속도로 2025년 시설물 정기안전점검 용역(하반기) |
| | 편청/공동 | 박리, 박락/파손 | 시공이음/충분리 | 시설물명 | 매암천교(평택방향) |

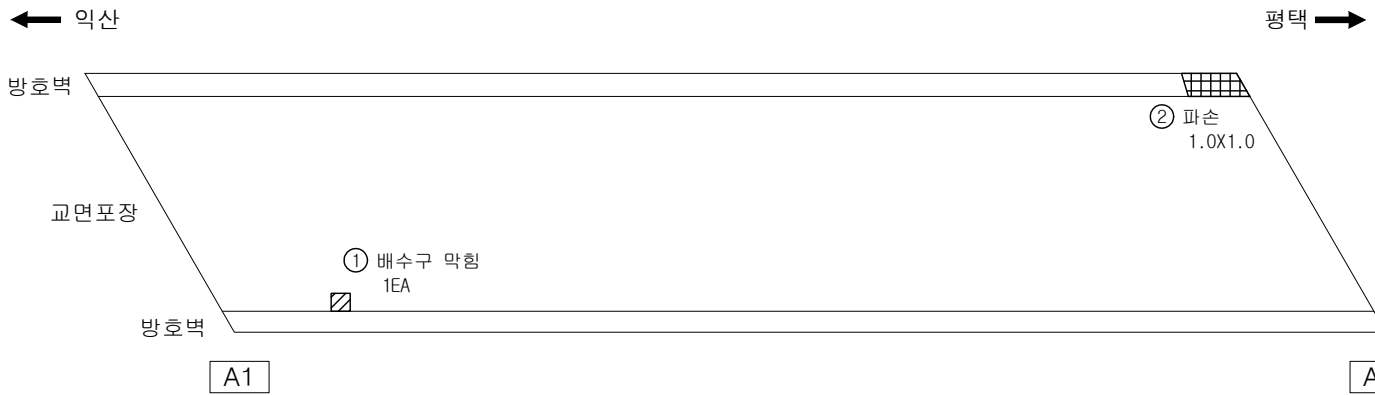
ID : 매암천교(평택방향) 바닥판 상면(S1)

| 번호 | 구분 | 결함 내용 | 손상규모 | | | | | | 비고 |
|---|---|---|---|---|---|---|---|---|---|
| 1 | 신규 | 배수구 막힘 | - | - | - | 1 | 1 | EA | - |
| 2 | 신규 | 파손 | - | 1.0 | 1.0 | 1 | 1.0 | m² | - |

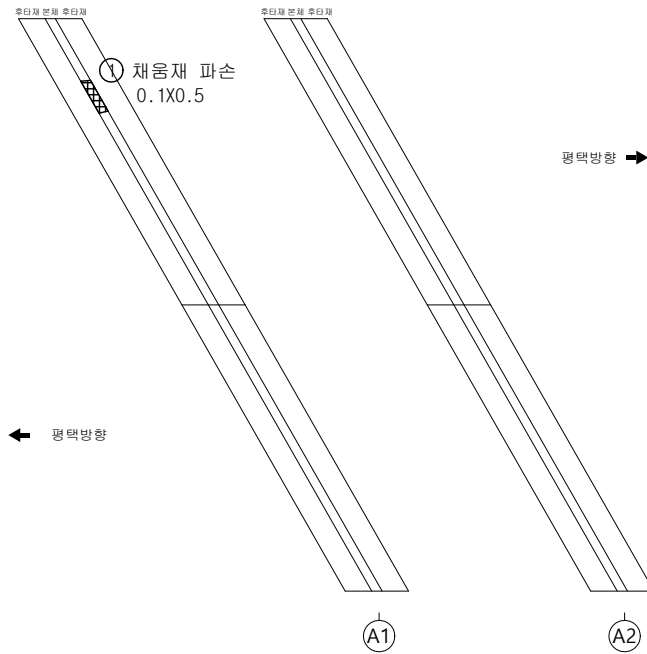
ID : 매암천교(평택방향) 신축이음장치

| 번호 | 구분 | 결함 내용 | 손상규모 | | | | | | 비고 |
|---|---|---|---|---|---|---|---|---|---|
| 1 | 신규 | 채움재 파손 | - | 0.1 | 0.5 | 1 | 0.05 | m <sup>2</sup> | - |

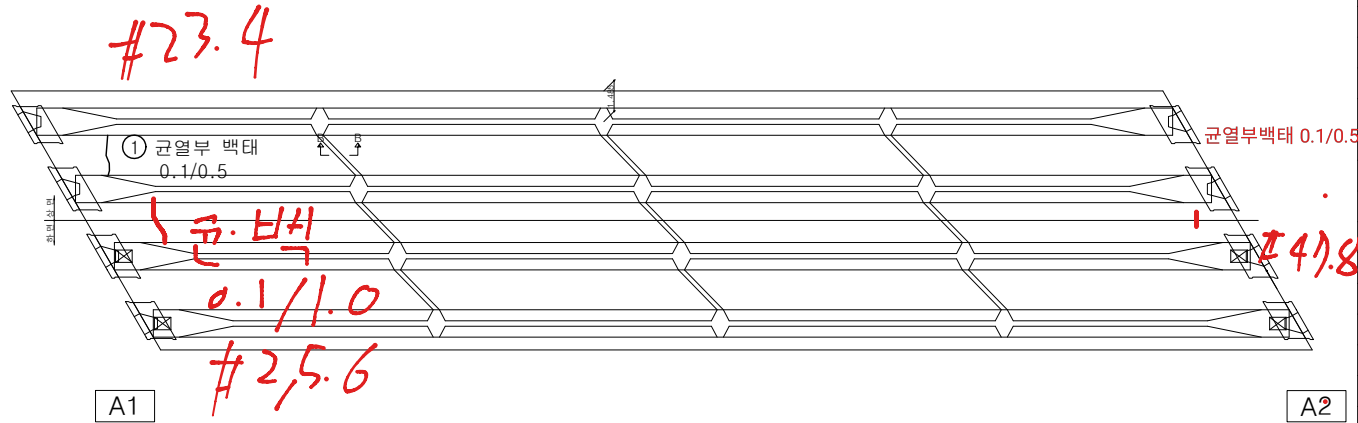
ID : 매암천교(평택방향) 바닥판 하면(S1)

| 번호 | 구분 | 결함 내용 | 손상규모 | | | | | | 비고 |
|---|---|---|---|---|---|---|---|---|---|
| 1 | 신규 | 균열부 백태 | 0.1 | - | 0.5 | 1 | 0.5 | m | - |

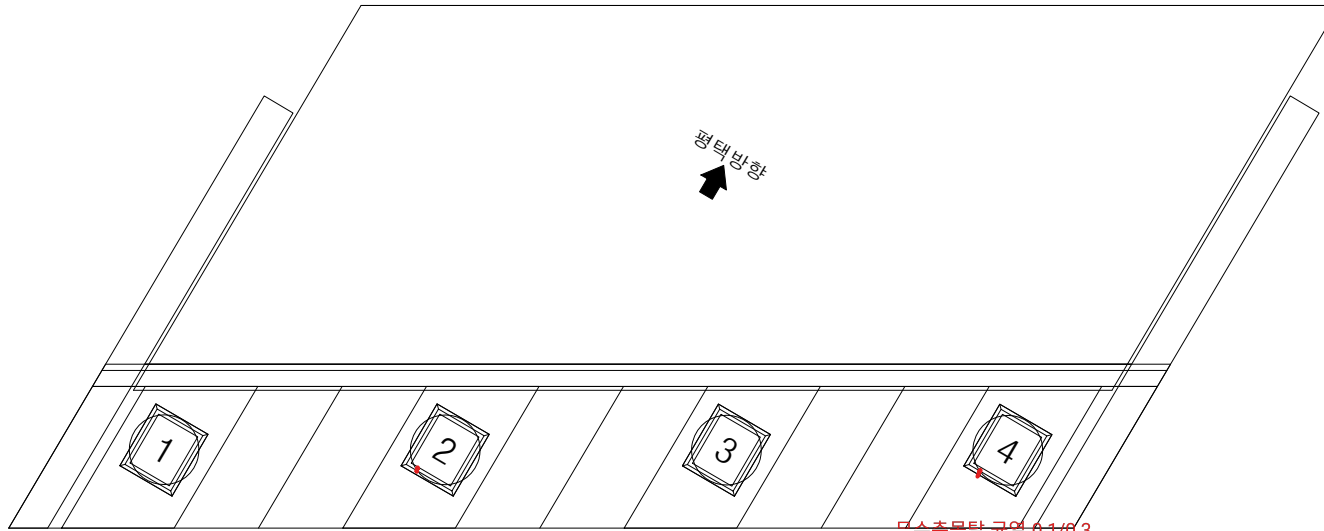
ID : 매암천교(평택방향) 교량받침(A2)

무수축물탈 균열 0.1/0.3

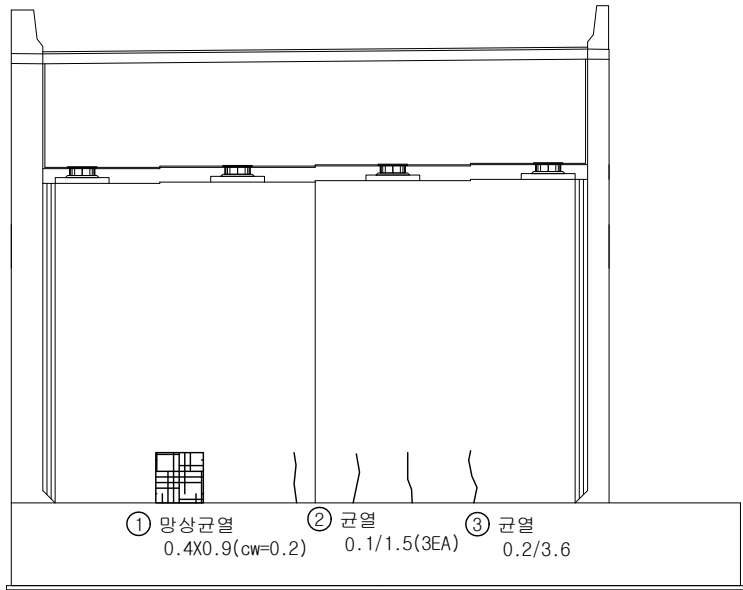
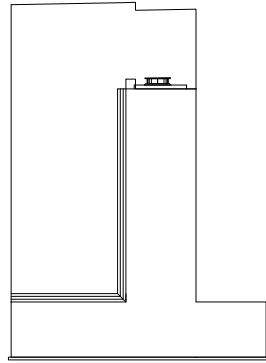
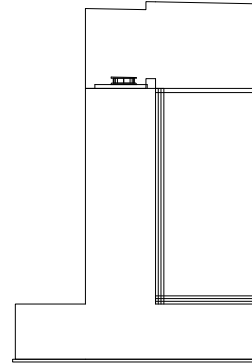
ID : 매암천교(평택방향) 교대(A2)

| 번호 | 구분 | 결함 내용 | 손상규모 | | | | | | 비고 |
|---|---|---|---|---|---|---|---|---|---|
| 1 | 신규 | 망상균열 | 0.2 | 0.4 | 0.9 | 1 | 0.36 | m² | - |
| 2 | 신규 | 균열 | 0.1 | - | 1.5 | 3 | 4.5 | m | - |
| 3 | 신규 | 균열 | 0.2 | - | 3.6 | 1 | 3.6 | m | - |
