## 22. 매암천교(평택방향)

| 범례 | 범례 | | | 용역명 | 서부내륙고속도로 2025년 시설물 정기안전점검 용역(하반기) |

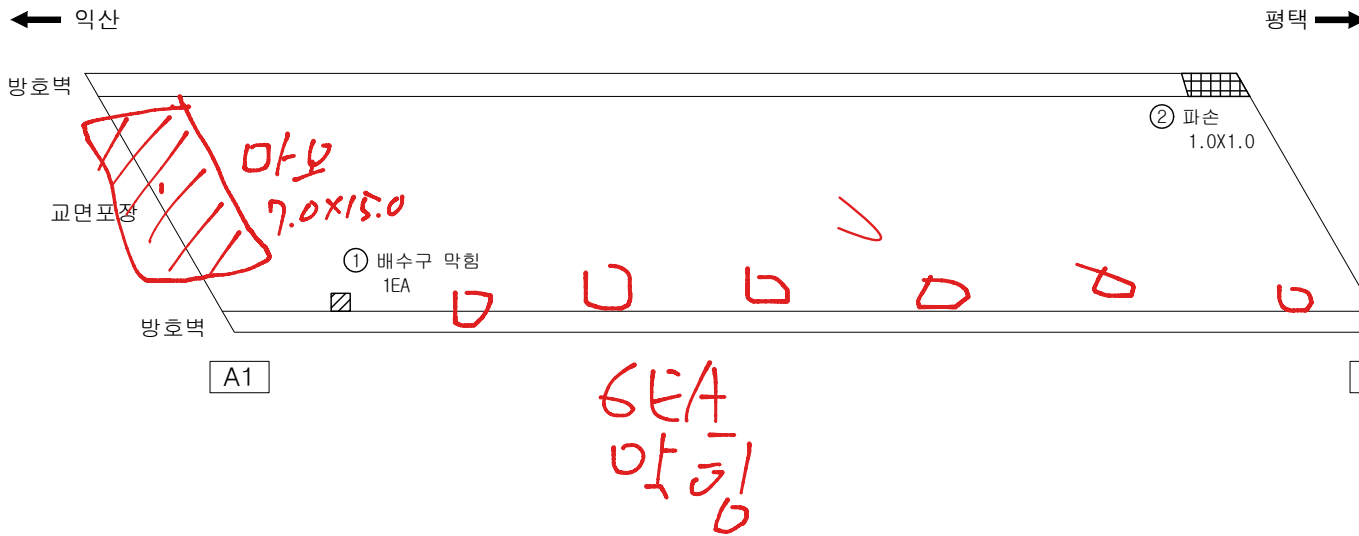
ID : 매암천교(평택방향) 바닥판 상면(S1)

| 번호 | 구분 | 결함 내용 | 손상규모 | | | | | | 비고 |
|---|---|---|---|---|---|---|---|---|---|
| 1 | 신규 | 배수구 막힘 | - | - | - | 1 | 1 | EA | - |
| 2 | 신규 | 파손 | - | 1.0 | 1.0 | 1 | 1.0 | m² | - |

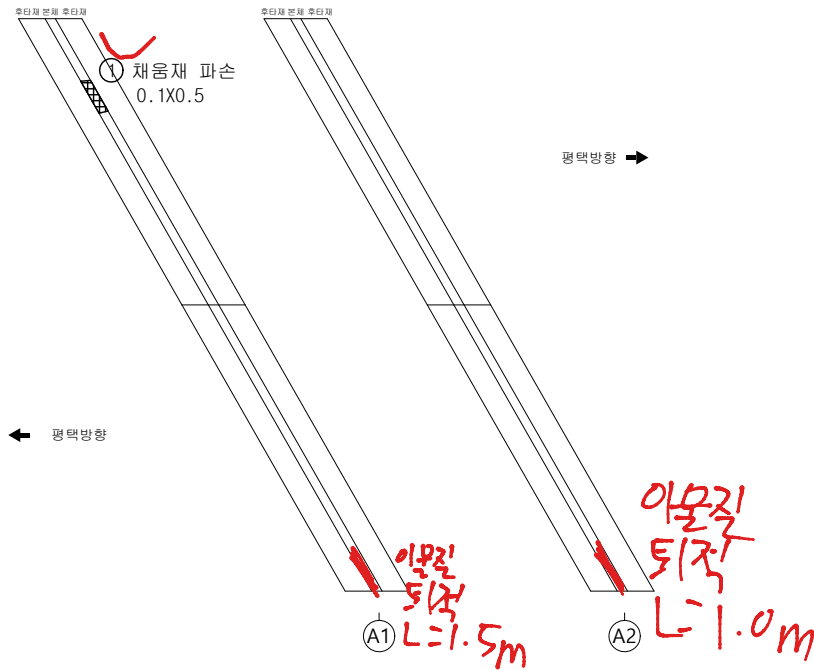
ID : 매암천교(평택방향) 신축이음장치

| 번호 | 구분 | 결함 내용 | 손상규모 | | | | | | 비고 |
|---|---|---|---|---|---|---|---|---|---|
| 1 | 신규 | 채움재 파손 | - | 0.1 | 0.5 | 1 | 0.05 | m <sup>2</sup> | - |

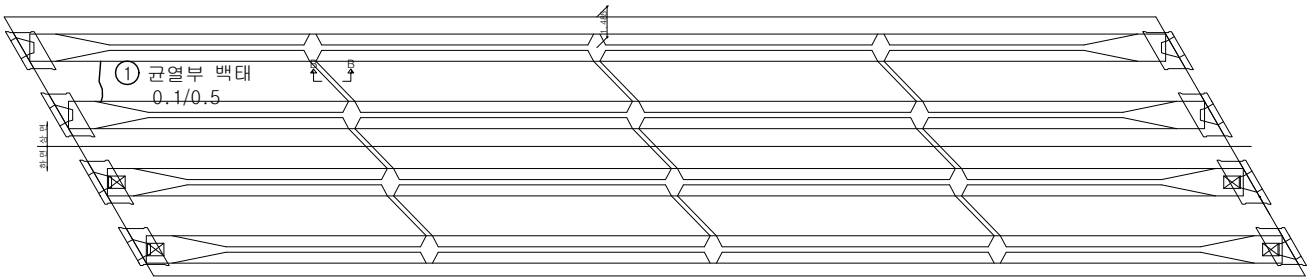
ID : 매암천교(평택방향) 바닥판 하면(S1)

| 번호 | 구분 | 결함 내용 | 손상규모 | | | | | | 비고 |
|---|---|---|---|---|---|---|---|---|---|
| 1 | 신규 | 균열부 백태 | 0.1 | - | 0.5 | 1 | 0.5 | m | - |

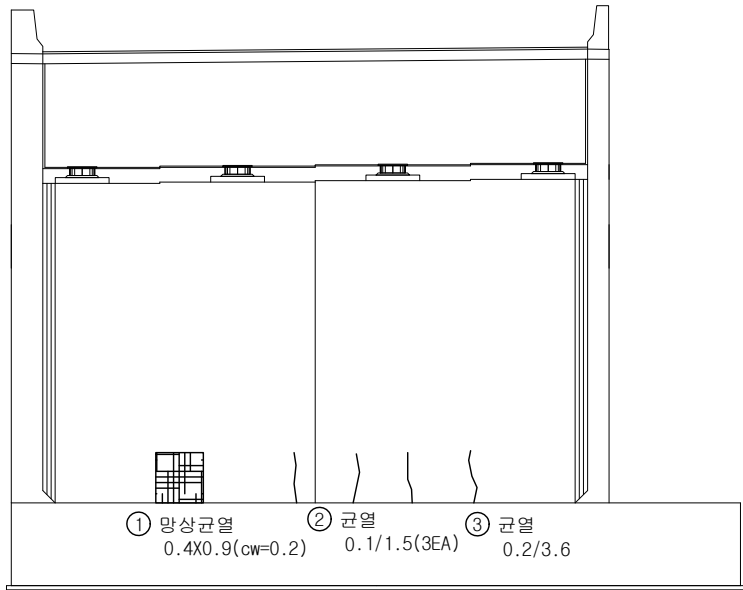
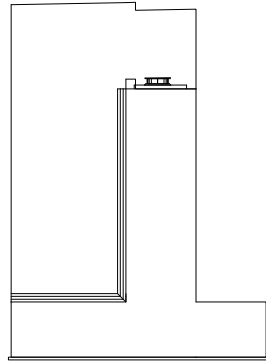
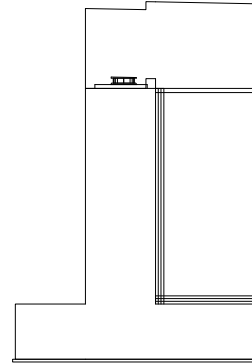
ID : 매암천교(평택방향) 교대(A2)

| 번호 | 구분 | 결함 내용 | 손상규모 | | | | | | 비고 |
|---|---|---|---|---|---|---|---|---|---|
| 1 | 신규 | 망상균열 | 0.2 | 0.4 | 0.9 | 1 | 0.36 | m² | - |
| 2 | 신규 | 균열 | 0.1 | - | 1.5 | 3 | 4.5 | m | - |
| 3 | 신규 | 균열 | 0.2 | - | 3.6 | 1 | 3.6 | m | - |
