## 22. 매암천교(평택방향)

| 용역명 | 서부내륙고속도로 2025년 시설물 정기안전점검 용역(하반기) |
| 시설물명 | 매암천교(평택방향) |

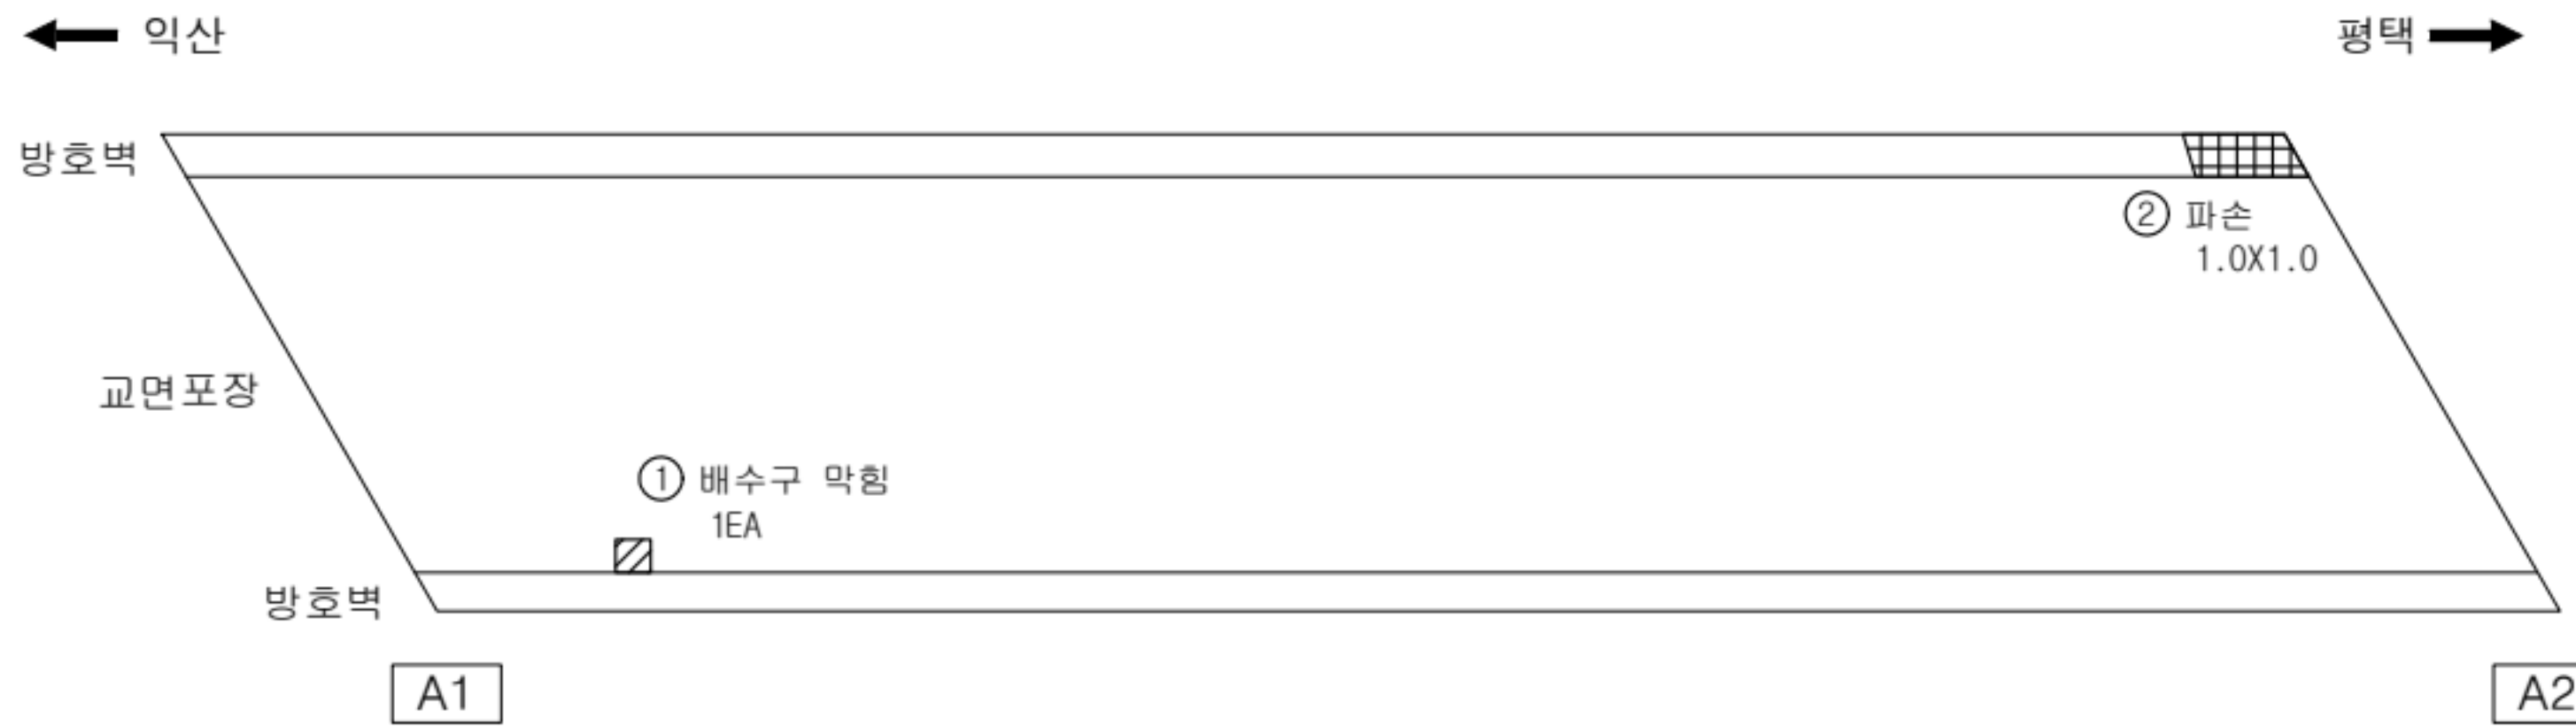
ID : 매암천교(평택방향) 바닥판 상면(S1)

| 번호 | 구분 | 결함내용 | 손상규모 | | | | | | 비고 |
|---|---|---|---|---|---|---|---|---|---|
| 1 | 신규 | 배수구 막힘 | - | - | - | 1 | 1 | EA | - |
| 2 | 신규 | 파손 | - | 1.0 | 1.0 | 1 | 1.0 | m² | - |

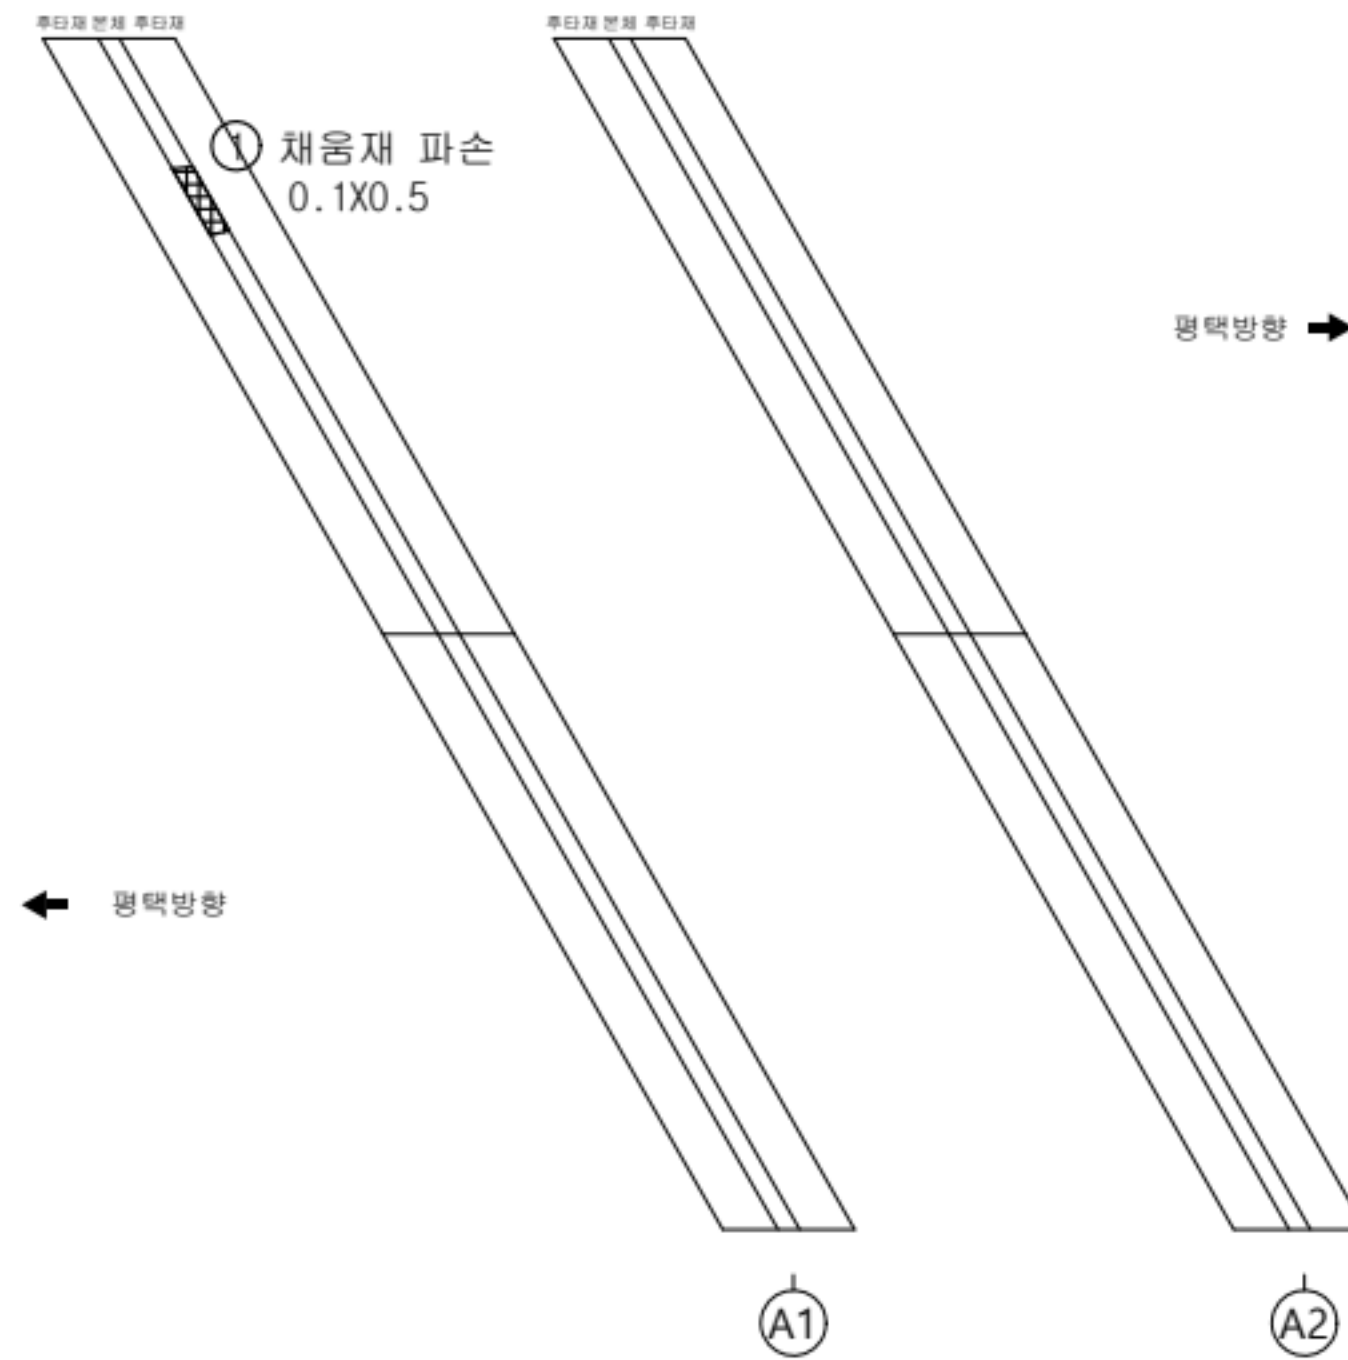
ID : 매암천교(평택방향) 신축이음장치

| 번호 | 구분 | 결함내용 | 손상규모 | | | | | | 비고 |
|---|---|---|---|---|---|---|---|---|---|
| 1 | 신규 | 채움재 파손 | - | 0.1 | 0.5 | 1 | 0.05 | m <sup>2</sup> | - |

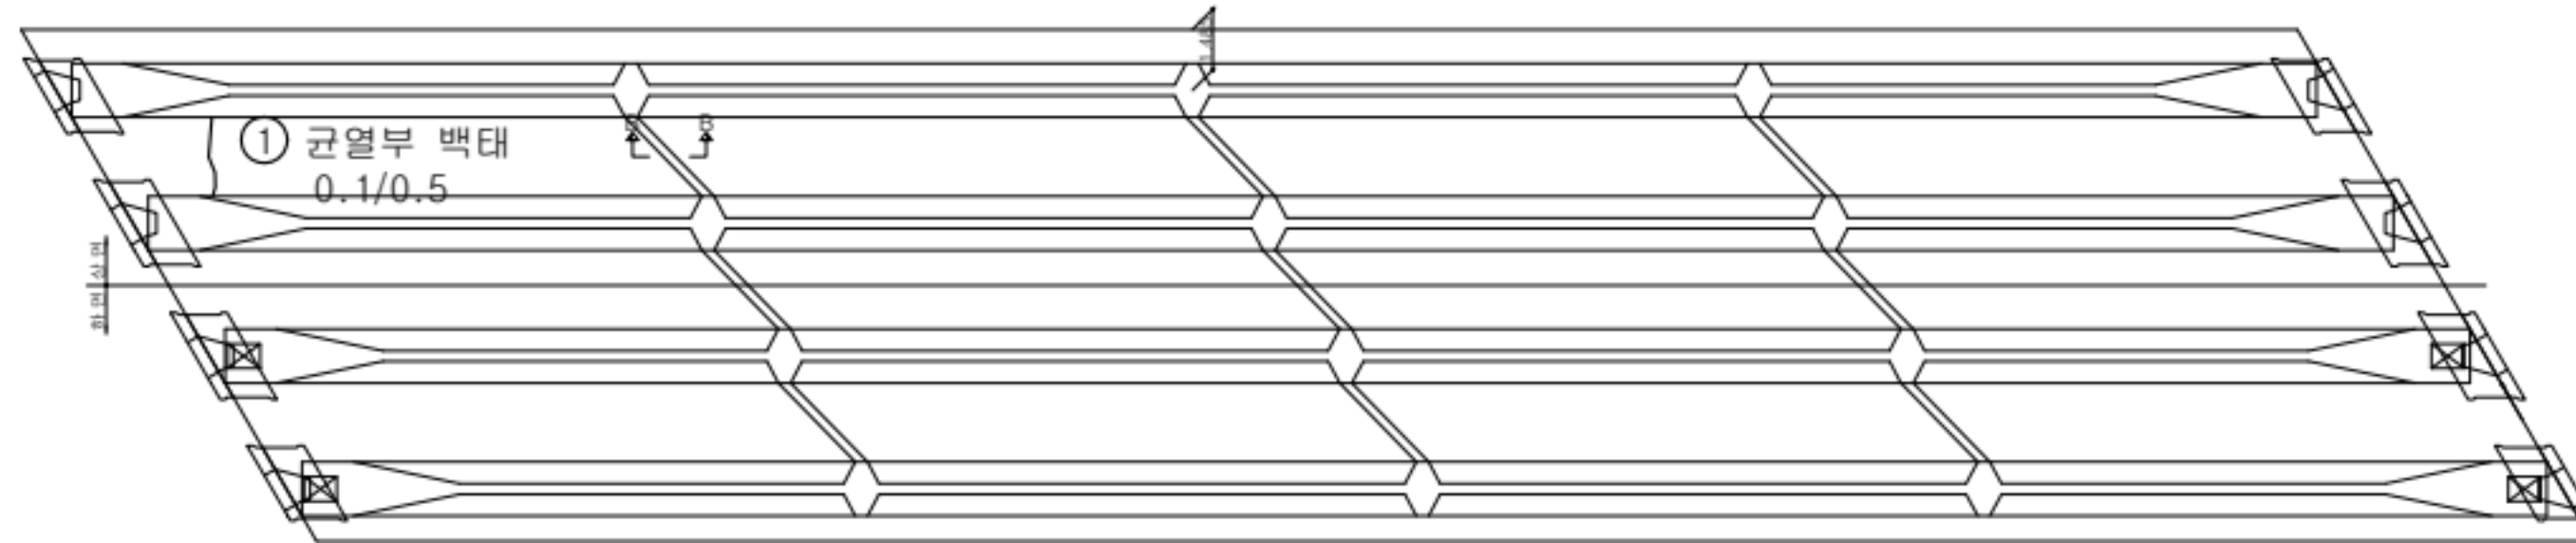
ID : 매암천교(평택방향) 바닥판 하면(S1)

| 번호 | 구분 | 결함 내용 | 손상규모 | | | | | | 비고 |
|---|---|---|---|---|---|---|---|---|---|
| 1 | 신규 | 균열부 백태 | 0.1 | - | 0.5 | 1 | 0.5 | m | - |

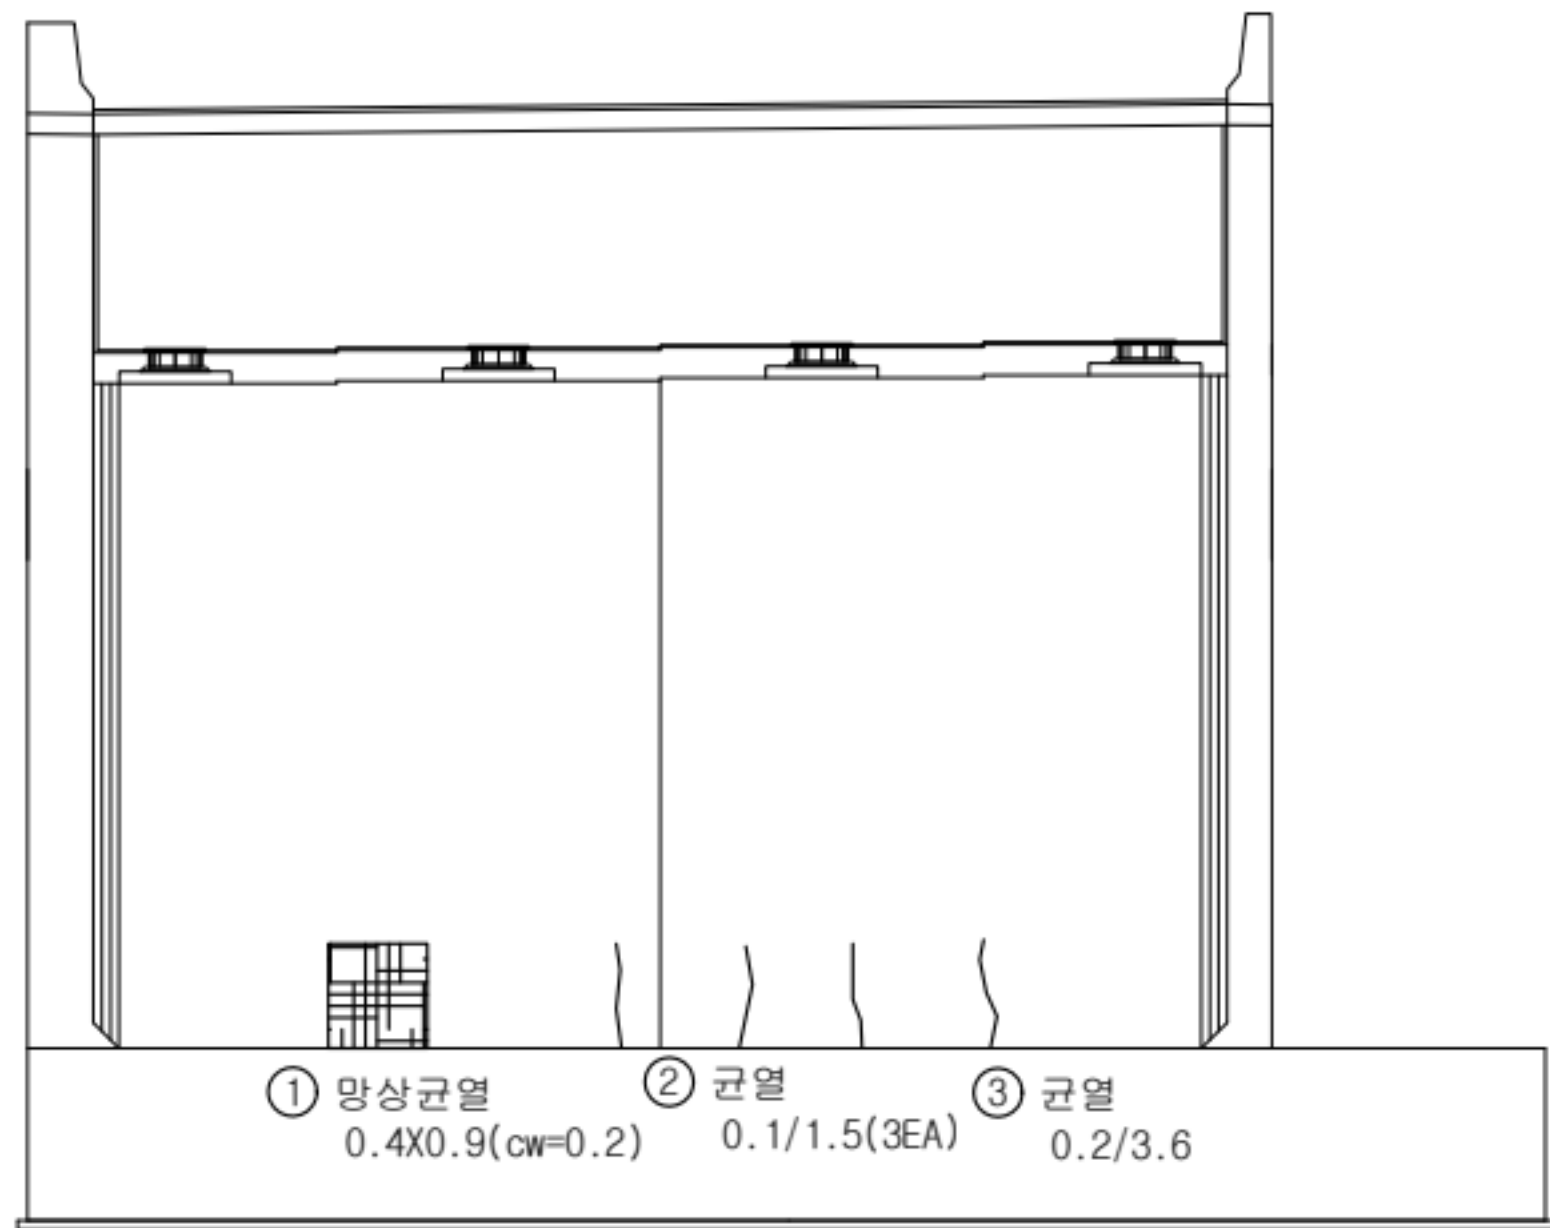
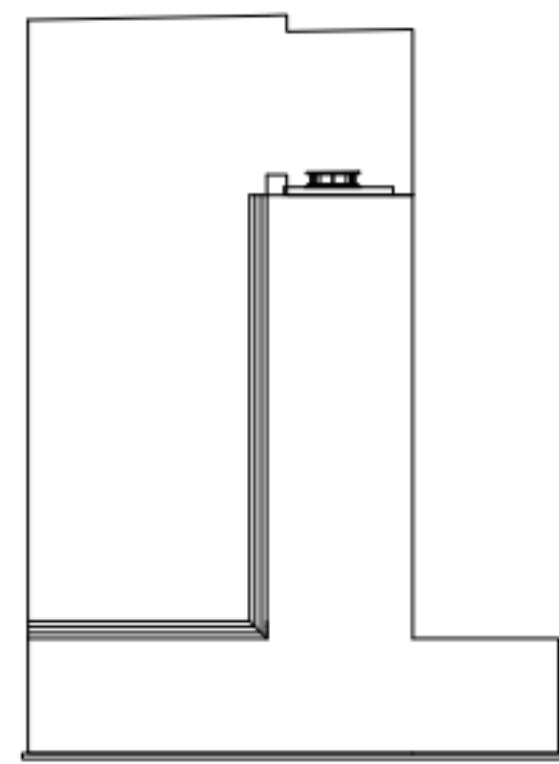
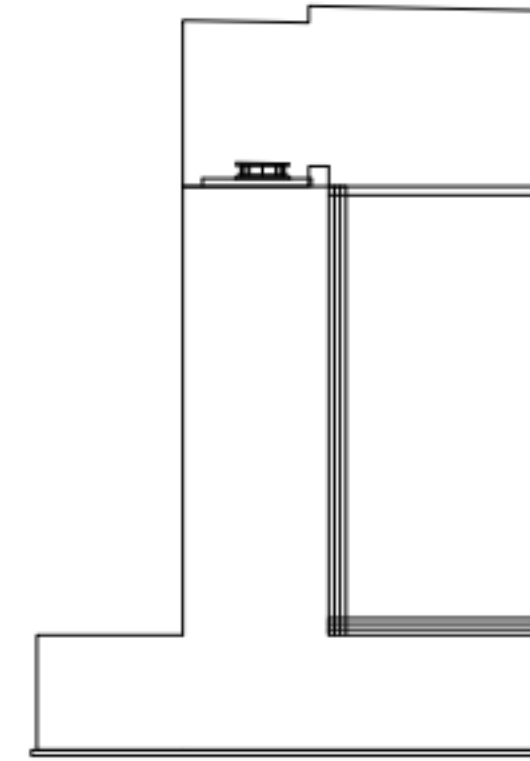
ID : 매암천교(평택방향) 교대(A2)

| 번호 | 구분 | 결함내용 | 손상규모 | | | | | | 비고 |
|---|---|---|---|---|---|---|---|---|---|
| 1 | 신규 | 망상균열 | 0.2 | 0.4 | 0.9 | 1 | 0.36 | m <sup>2</sup> | - |
| 2 | 신규 | 균열 | 0.1 | - | 1.5 | 3 | 4.5 | m | - |
| 3 | 신규 | 균열 | 0.2 | - | 3.6 | 1 | 3.6 | m | - |
