## 23. 무한천1교

| 용역명 | 서부내륙고속도로 2025년 시설물 정기안전점검 용역(하반기) |
| 시설물명 | 무한천1교 |

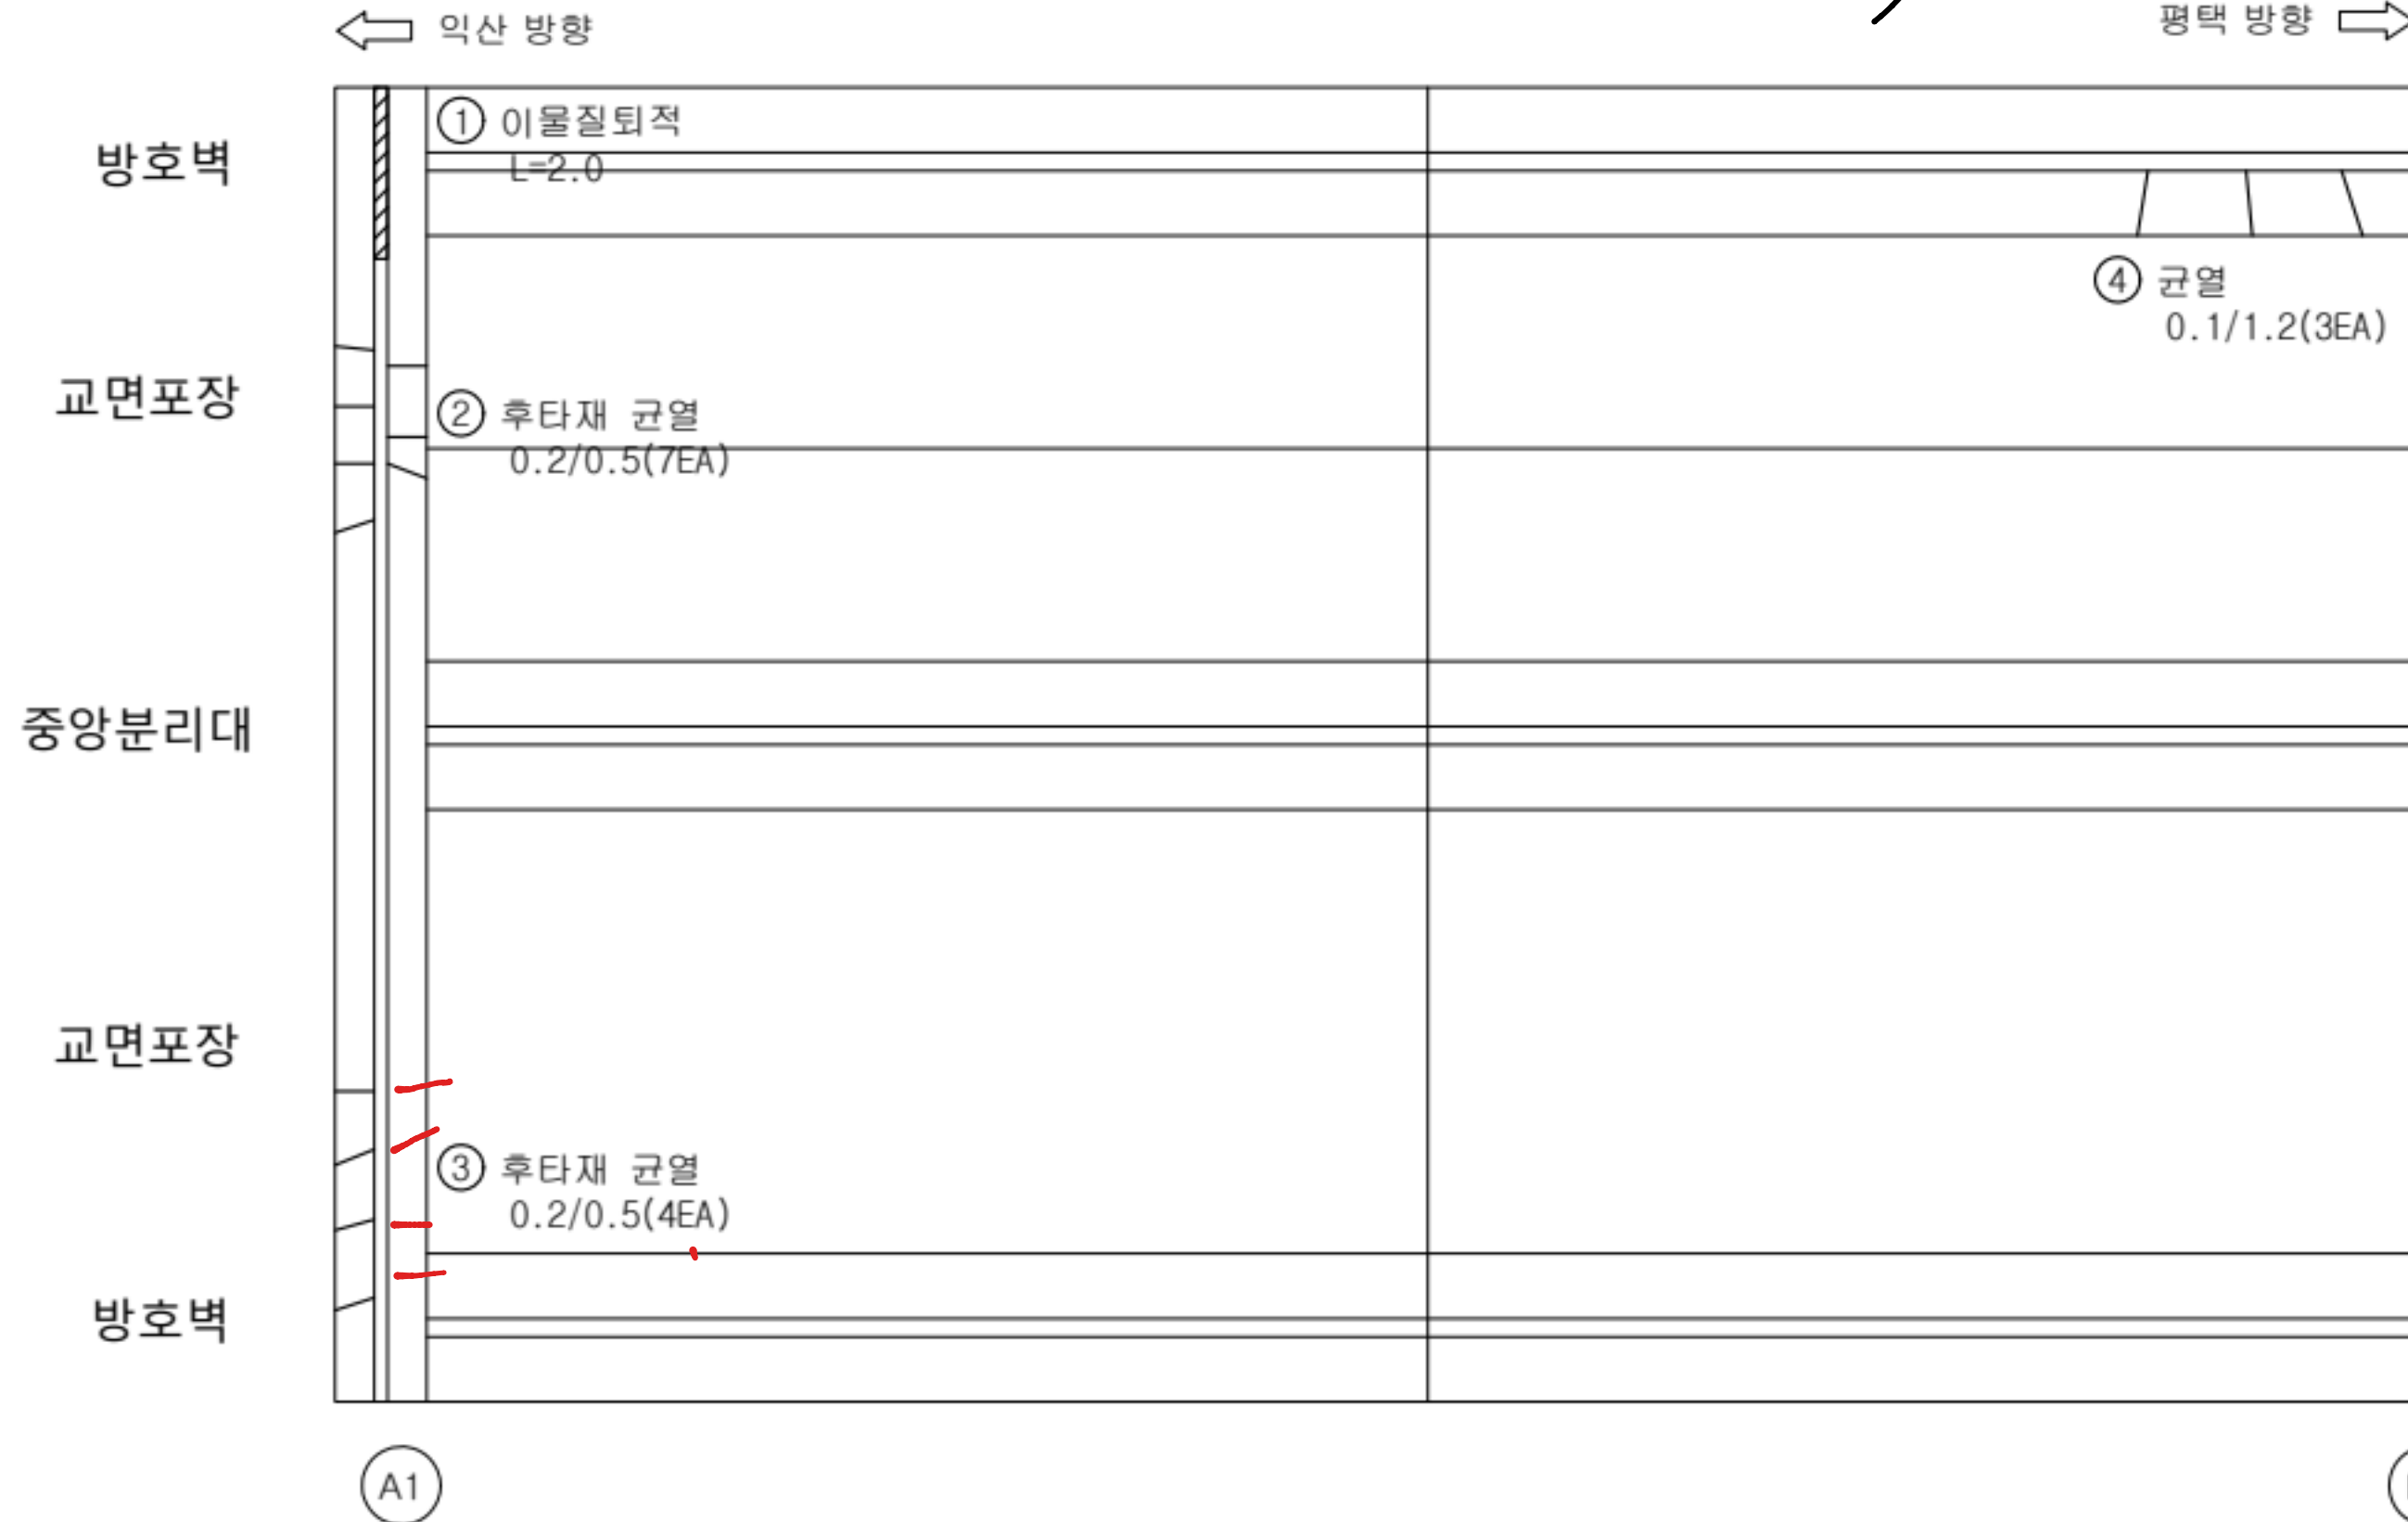
ID : 무한천1교 바닥판 상면(S1)

| 번호 | 구분 | 결함 내용 | 손상규모 | | | | | | 비고 |
|---|---|---|---|---|---|---|---|---|---|
| 1 | 신규 | 이물질 퇴적 | - | - | 2.0 | 1 | 2.0 | m | - |
| 2 | 신규 | 후타재 균열 | 0.2 | - | 0.5 | 7 | 3.5 | m | - |
| 3 | 신규 | 후타재 균열 | 0.2 | - | 0.5 | 5 | 2.5 | m | - |
| 4 | 신규 | 균열 | 0.1 | - | 1.2 | 3 | 3.6 | m | - |

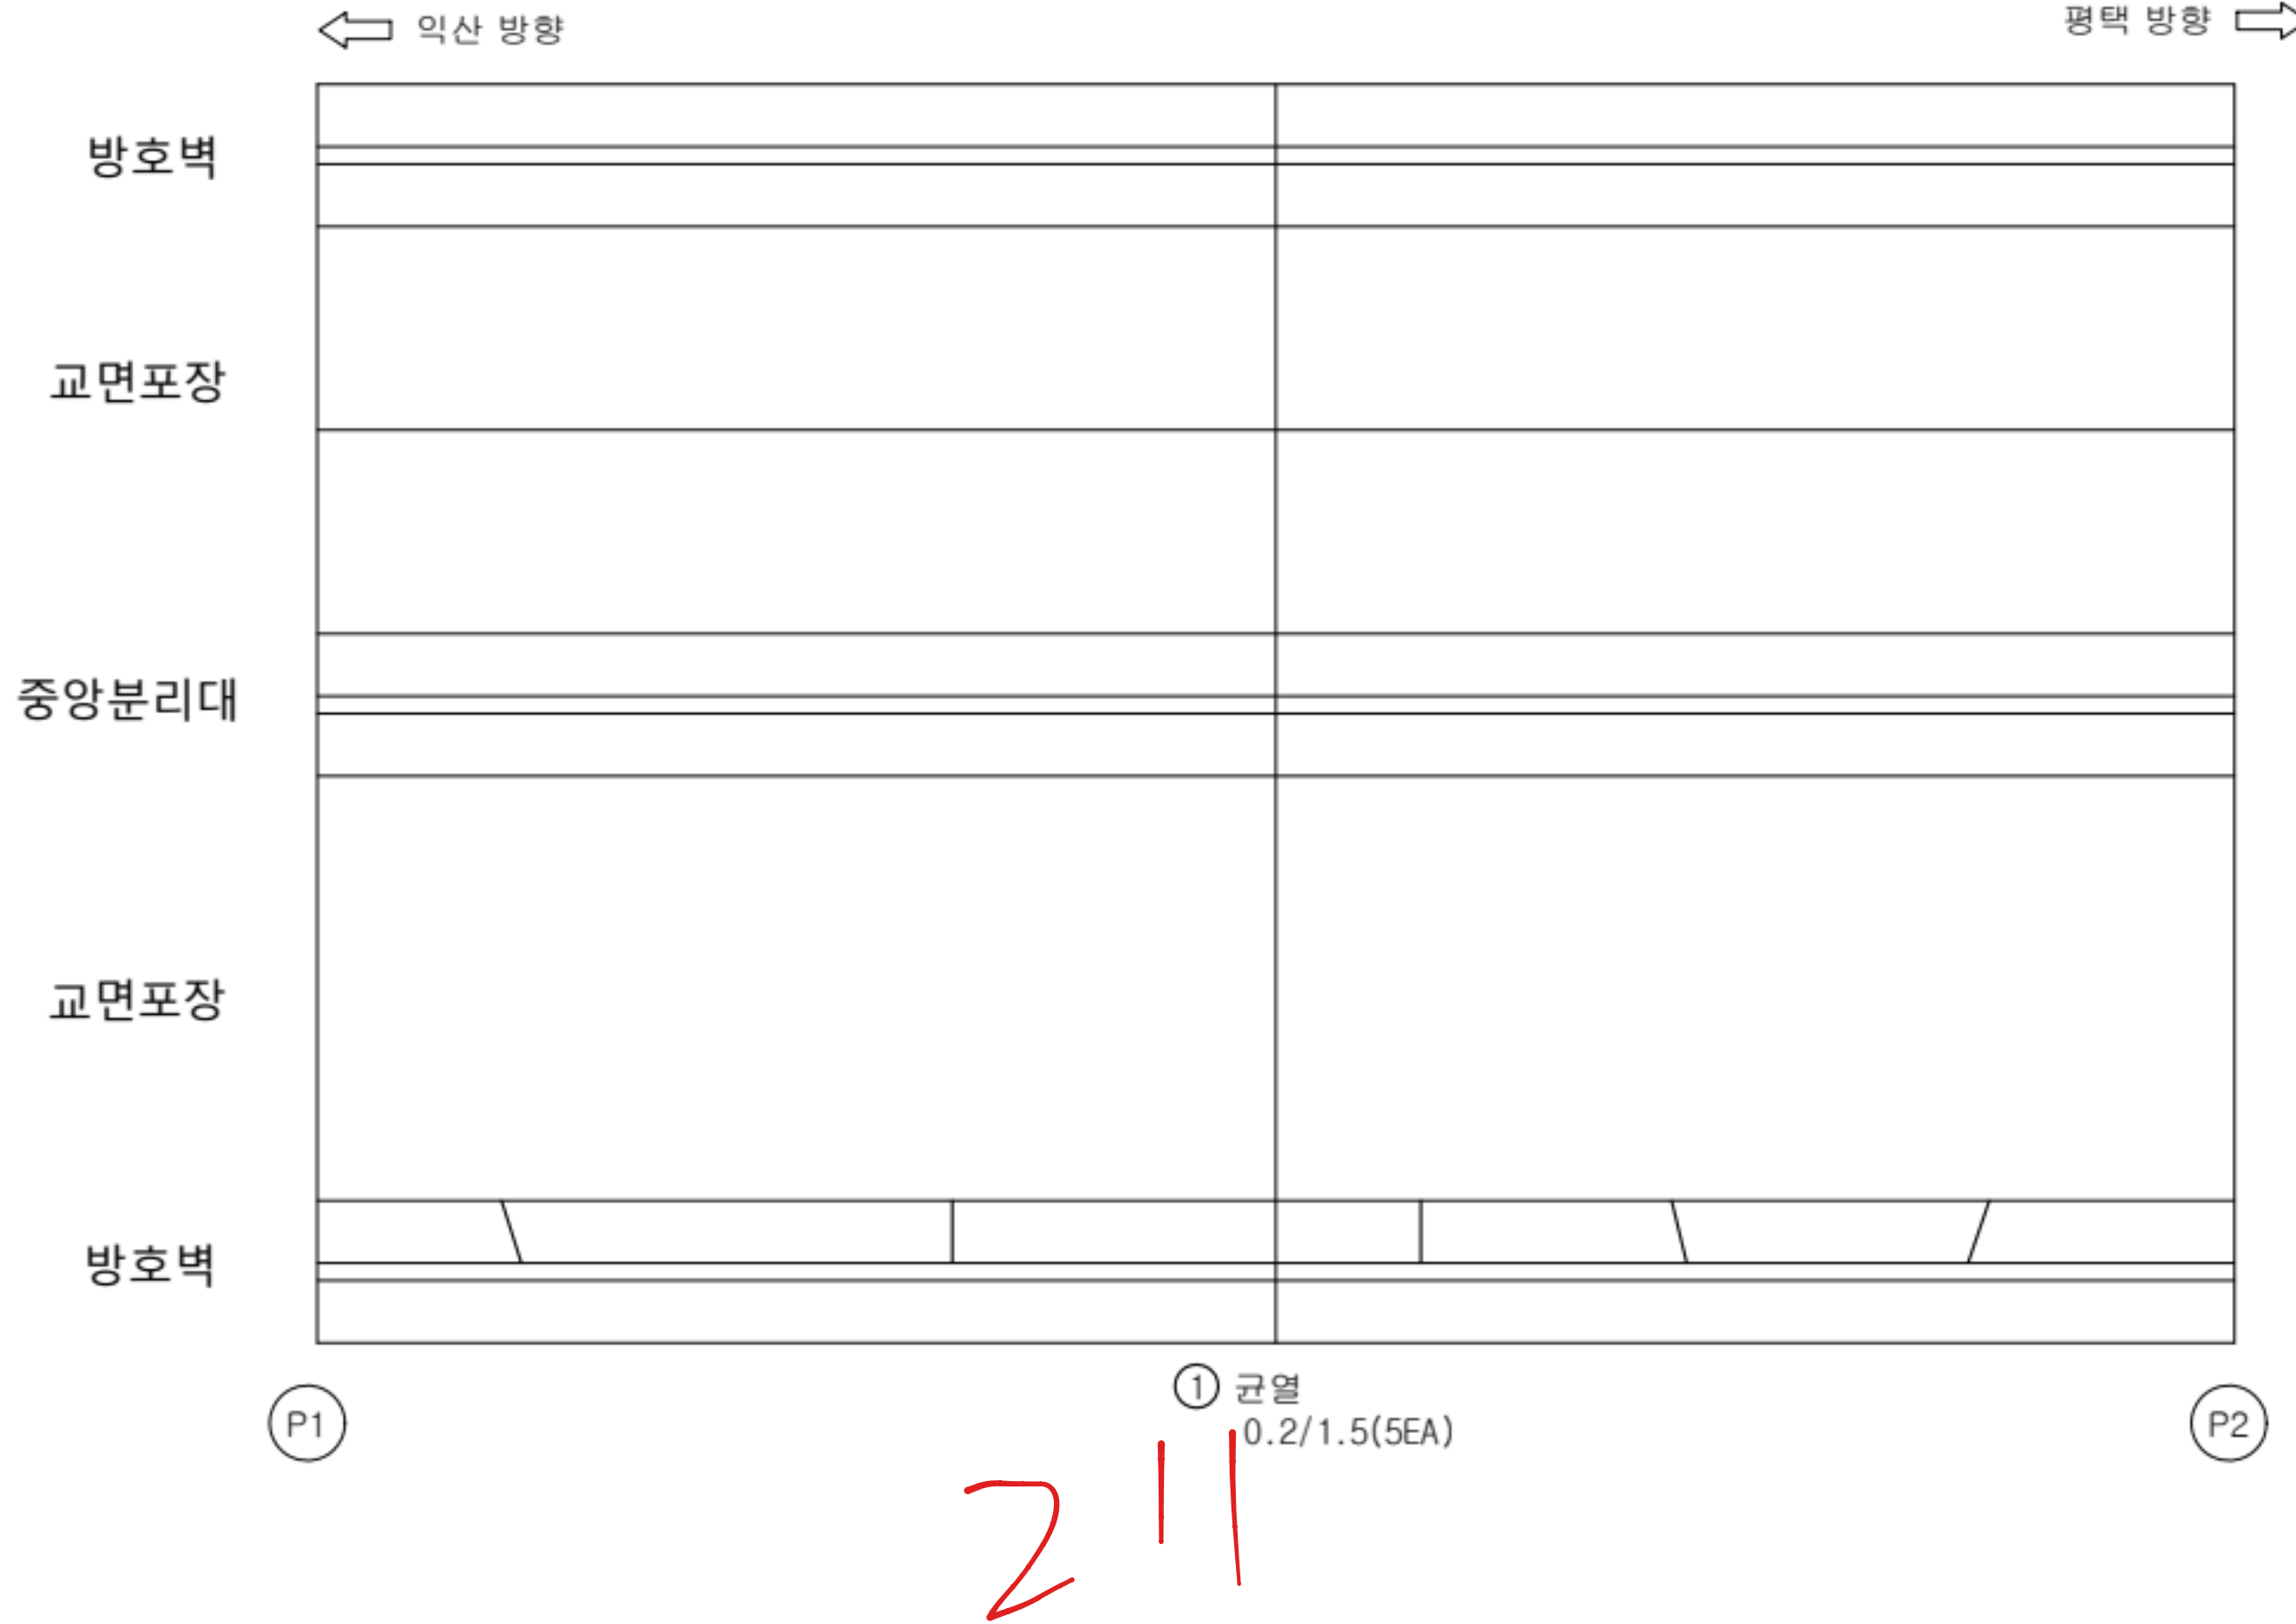
ID : 무한천1교 바닥판 상면(S2)

| 번호 | 구분 | 결함 내용 | 손상규모 | | | | | | 비고 |
|---|---|---|---|---|---|---|---|---|---|
| 1 | 신규 | 균열 | 0.2 | - | 1.5 | 5 | 7.5 | m | - |

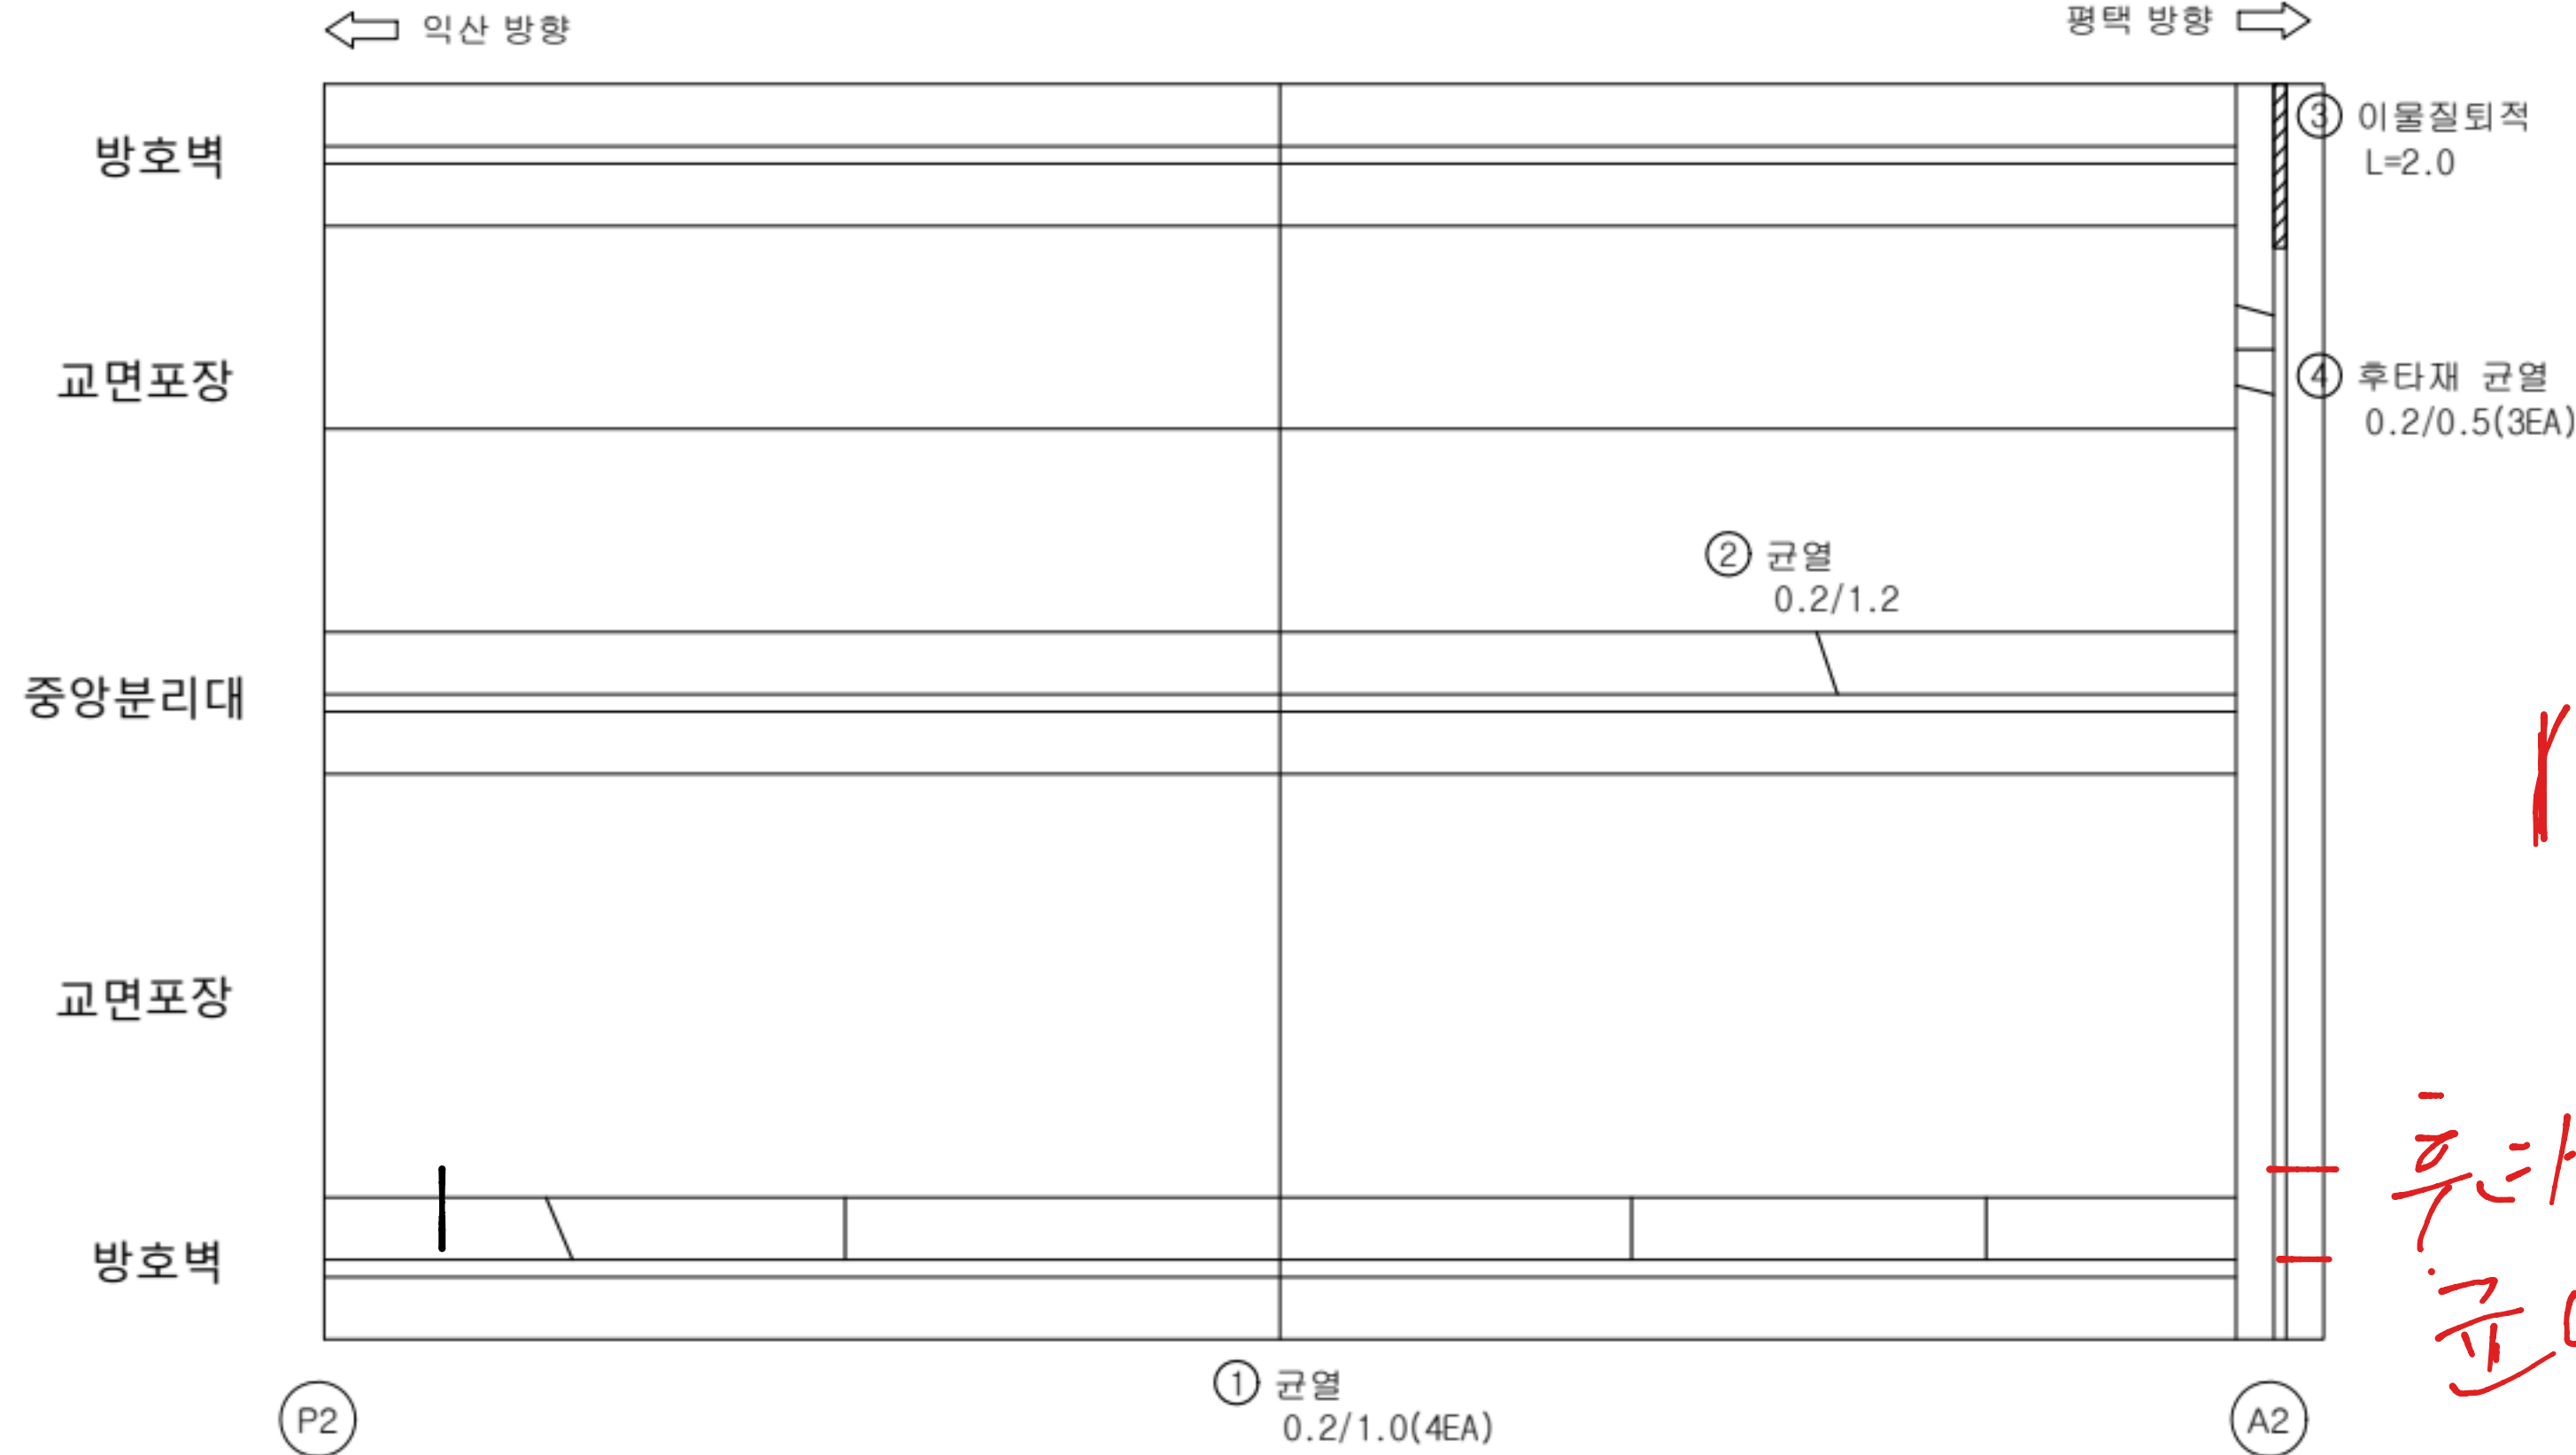
ID : 무한천1교 바닥판 상면(S3)

| 번호 | 구분 | 결함 내용 | 손상규모 | | | | | | 비고 |
|---|---|---|---|---|---|---|---|---|---|
| 1 | 신규 | 균열 | 0.2 | - | 1.0 | 4 | 4.0 | m | - |
| 2 | 신규 | 균열 | 0.2 | - | 1.2 | 1 | 1.2 | m | - |
| 3 | 신규 | 이물질 퇴적 | - | - | 2.0 | 1 | 2.0 | m | - |
| 4 | 신규 | 후타재 균열 | 0.2 | - | 0.5 | 3 | 1.5 | m | - |

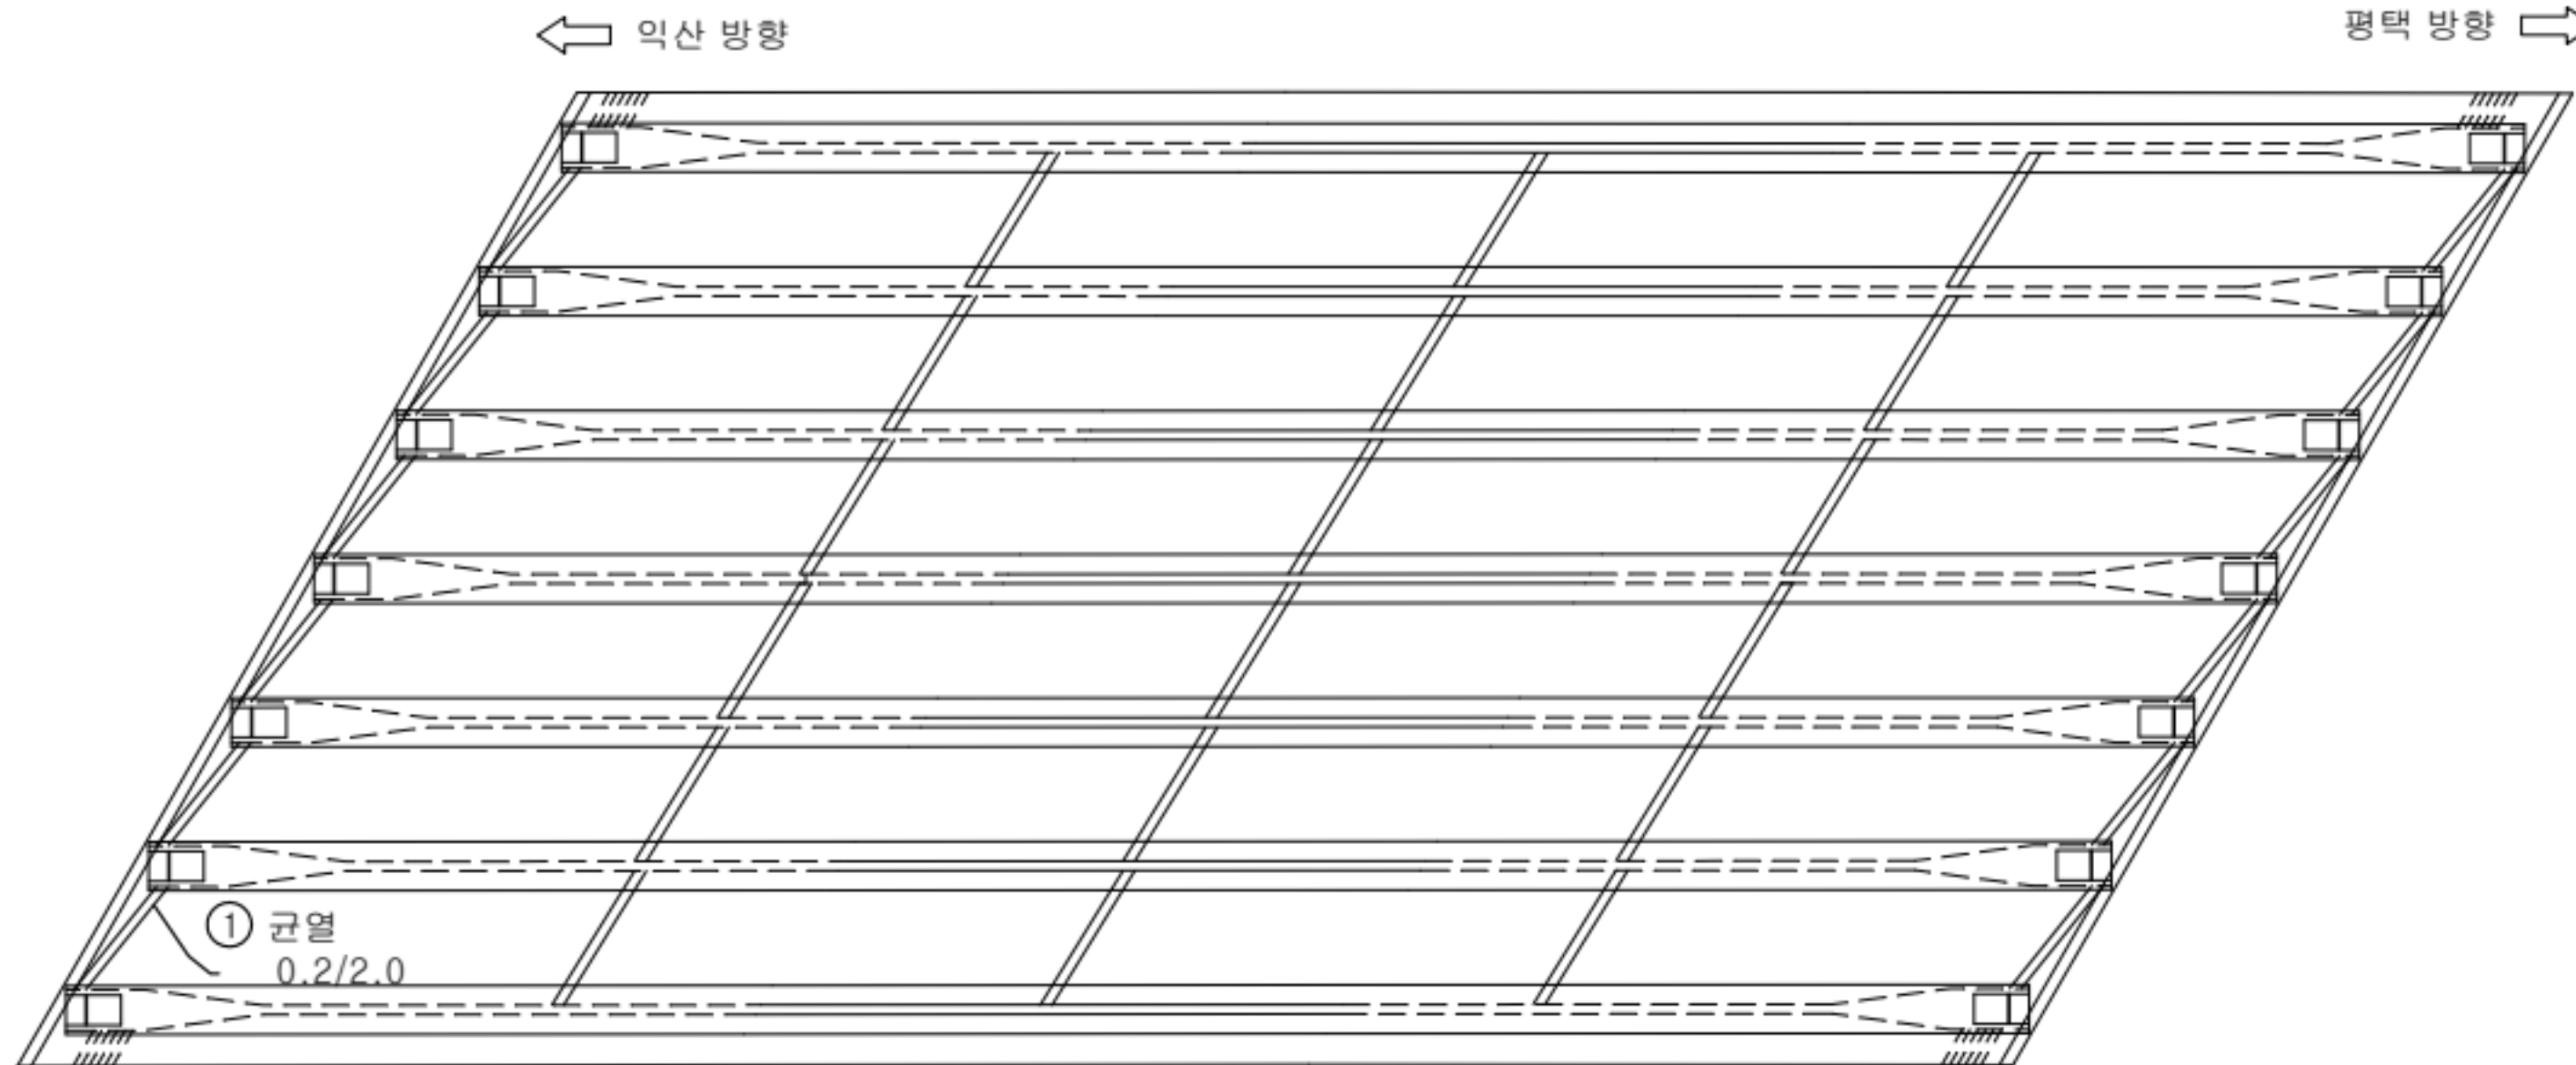
ID : 무한천1교 바닥판 하면(S1)

| 번호 | 구분 | 결함 내용 | 손상규모 | | | | | | 비고 |
|---|---|---|---|---|---|---|---|---|---|
| 1 | 신규 | 균열 | 0.2 | - | 2.0 | 1 | 2.0 | m | - |

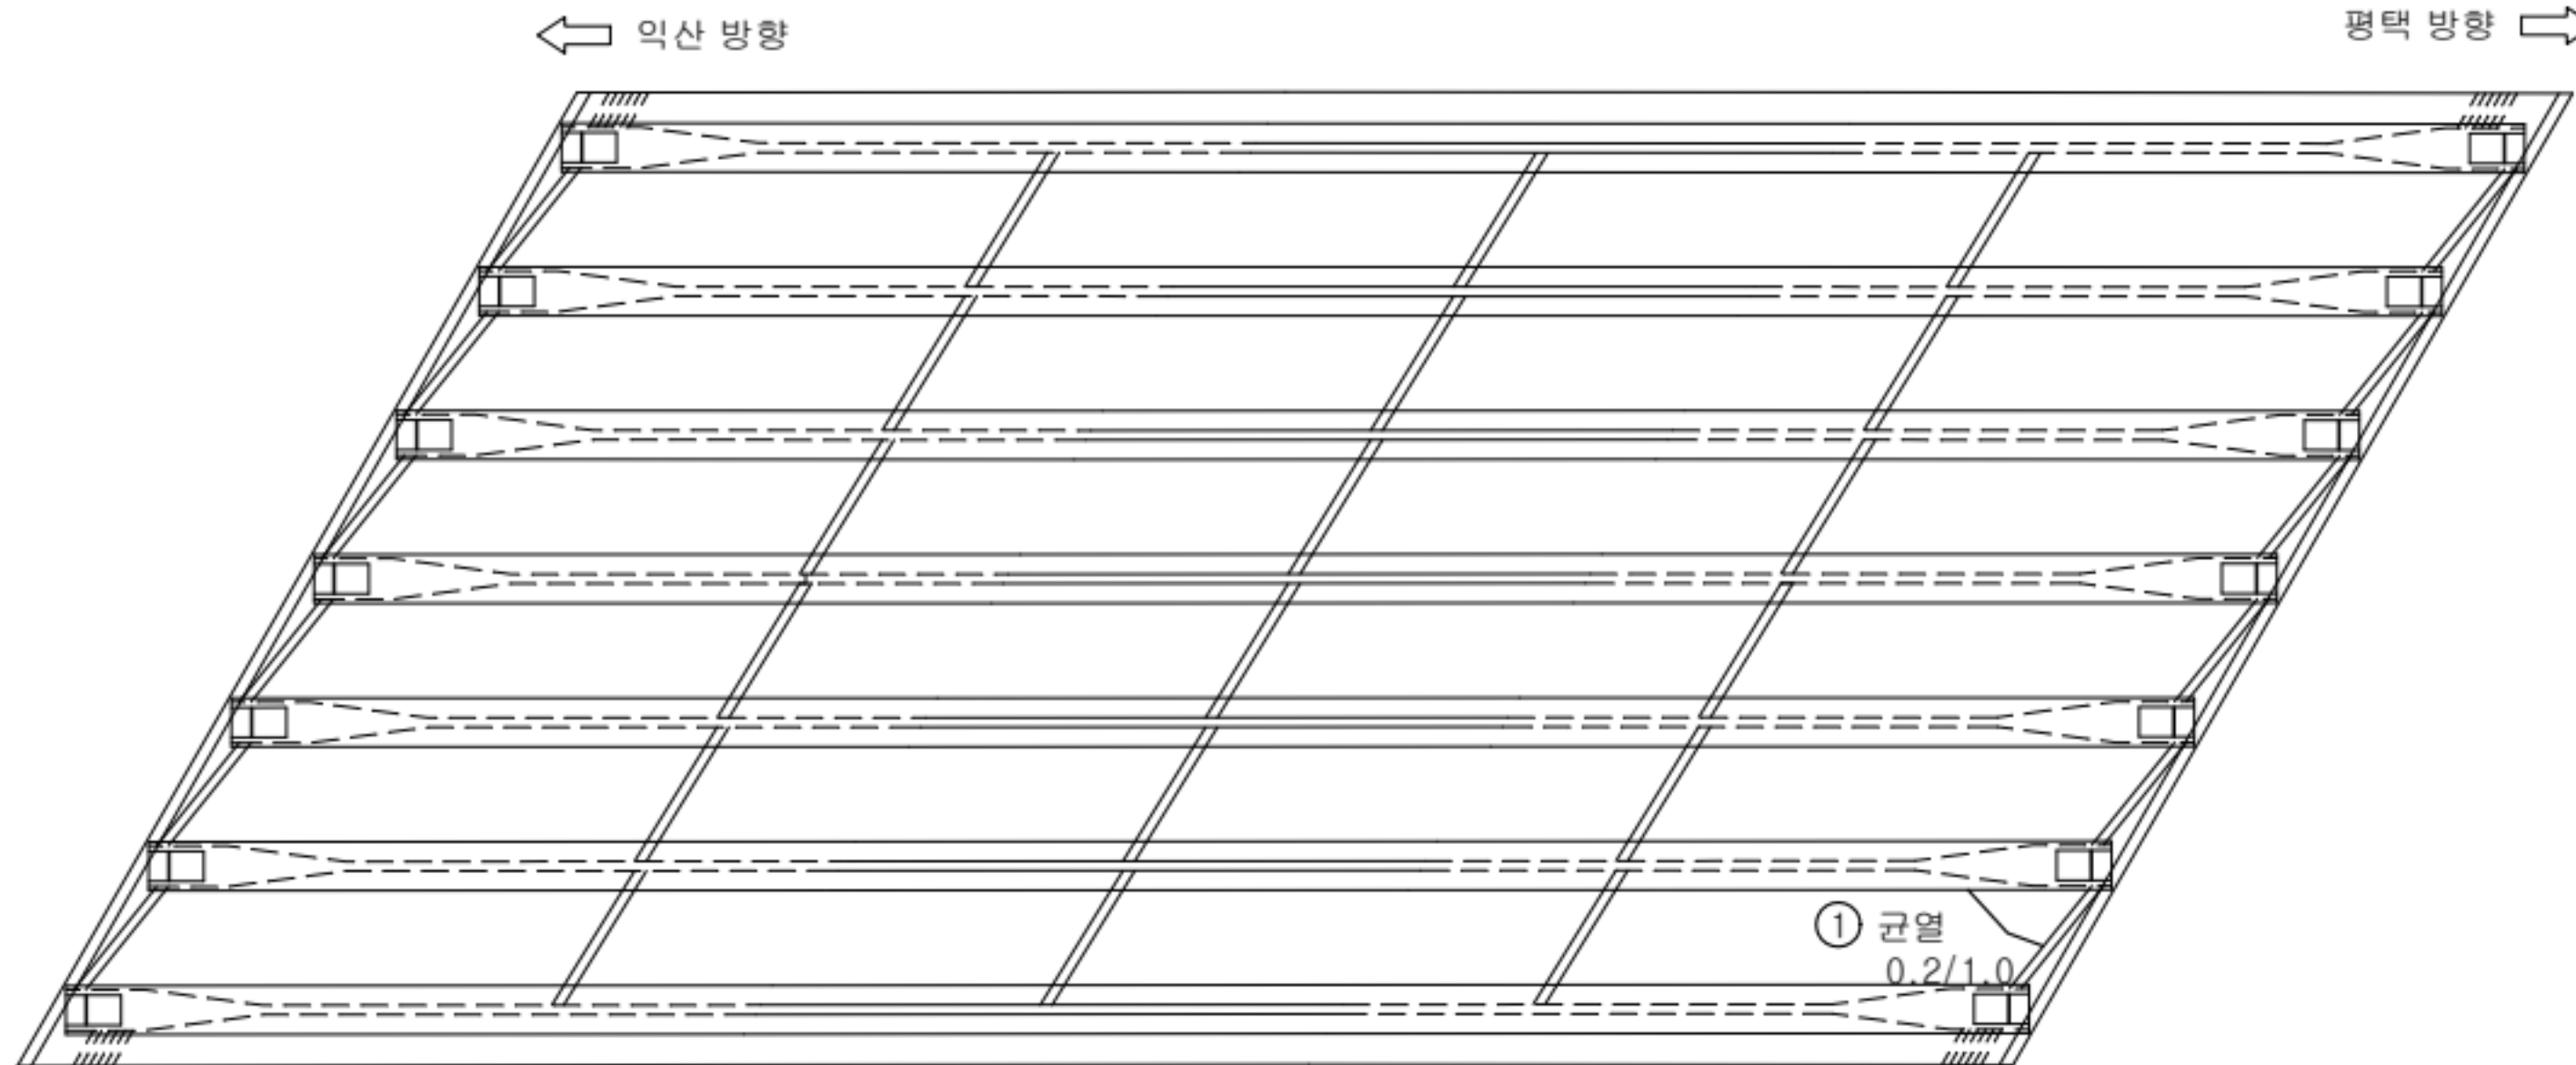
ID : 무한천1교 바닥판 하면(S3)

| 번호 | 구분 | 결함 내용 | 손상규모 | | | | | | 비고 |
|---|---|---|---|---|---|---|---|---|---|
| 1 | 신규 | 균열 | 0.2 | - | 1.0 | 1 | 1.0 | m | - |

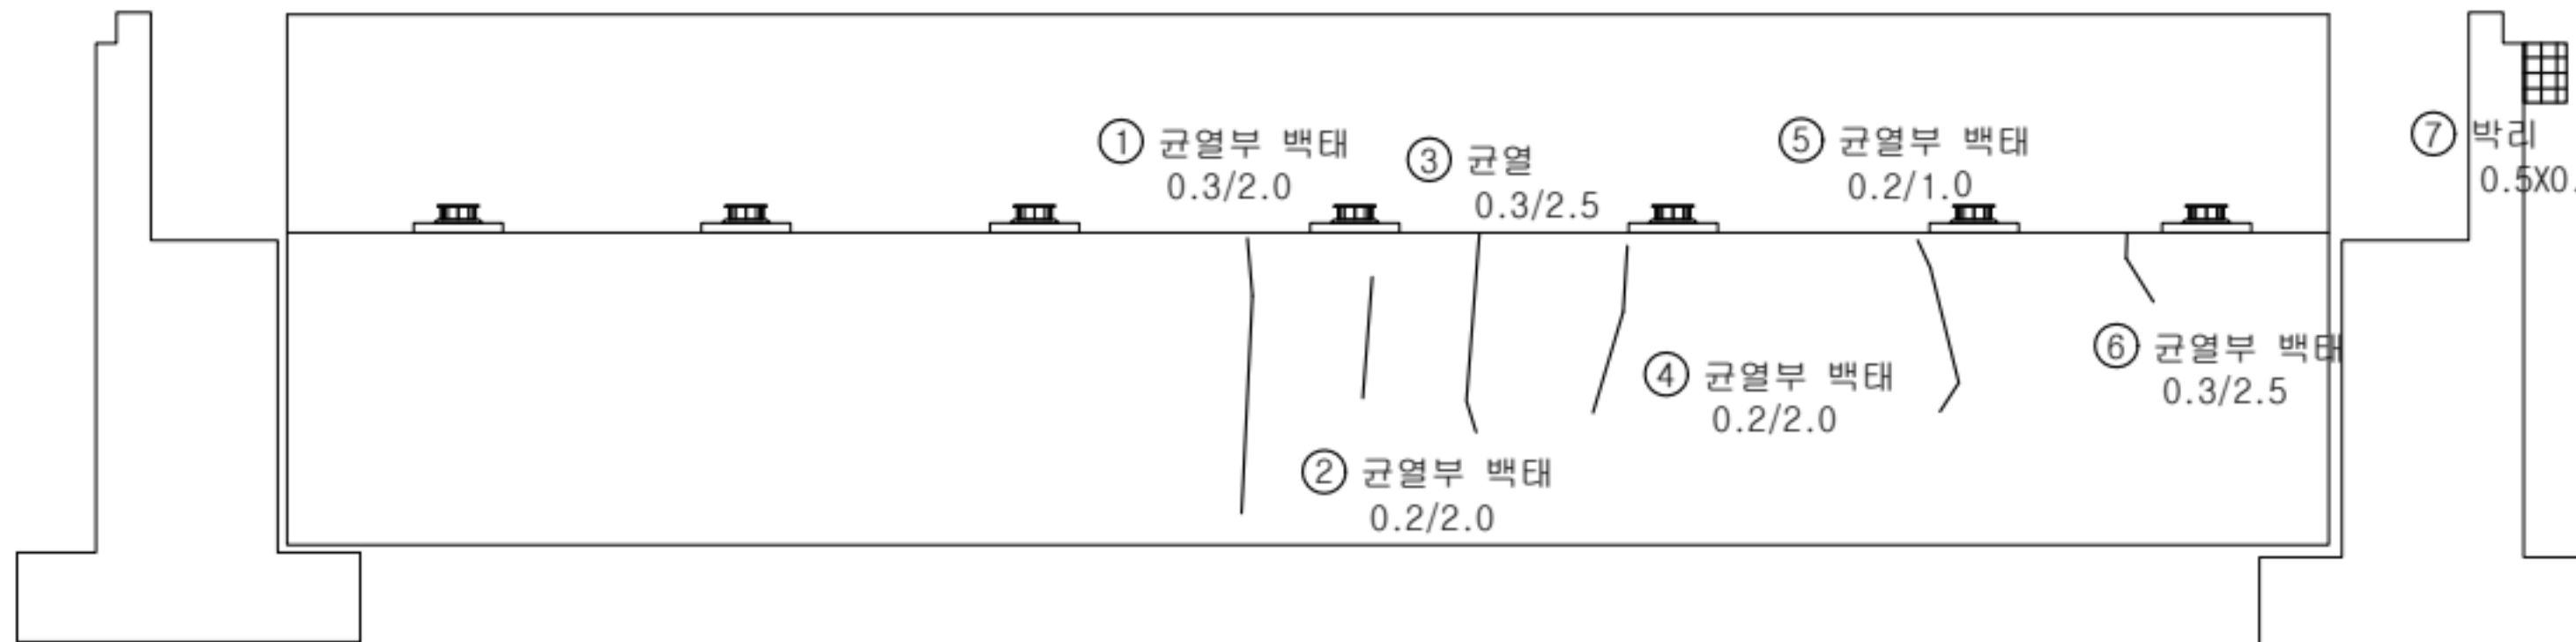
ID : 무한천1교 교대 (A1)

| 번호 | 구분 | 결함내용 | 손상규모 | | | | | | 비고 |
|---|---|---|---|---|---|---|---|---|---|
| 1 | 신규 | 균열부 백태 | 0.3 | - | 2.0 | 1 | 2.0 | m | - |
| 2 | 신규 | 균열부 백태 | 0.2 | - | 2.0 | 1 | 2.0 | m | - |
| 3 | 신규 | 균열 | 0.3 | - | 2.5 | 1 | 2.5 | m | - |
| 4 | 신규 | 균열 | 0.2 | - | 2.0 | 1 | 2.0 | m | - |
| 5 | 신규 | 균열부 백태 | 0.2 | - | 1.0 | 1 | 1.0 | m | - |
| 6 | 신규 | 균열부 백태 | 0.3 | - | 2.5 | 1 | 2.5 | m | - |
| 7 | 신규 | 박리 | - | 0.5 | 0.5 | 1 | 0.25 | m² | - |

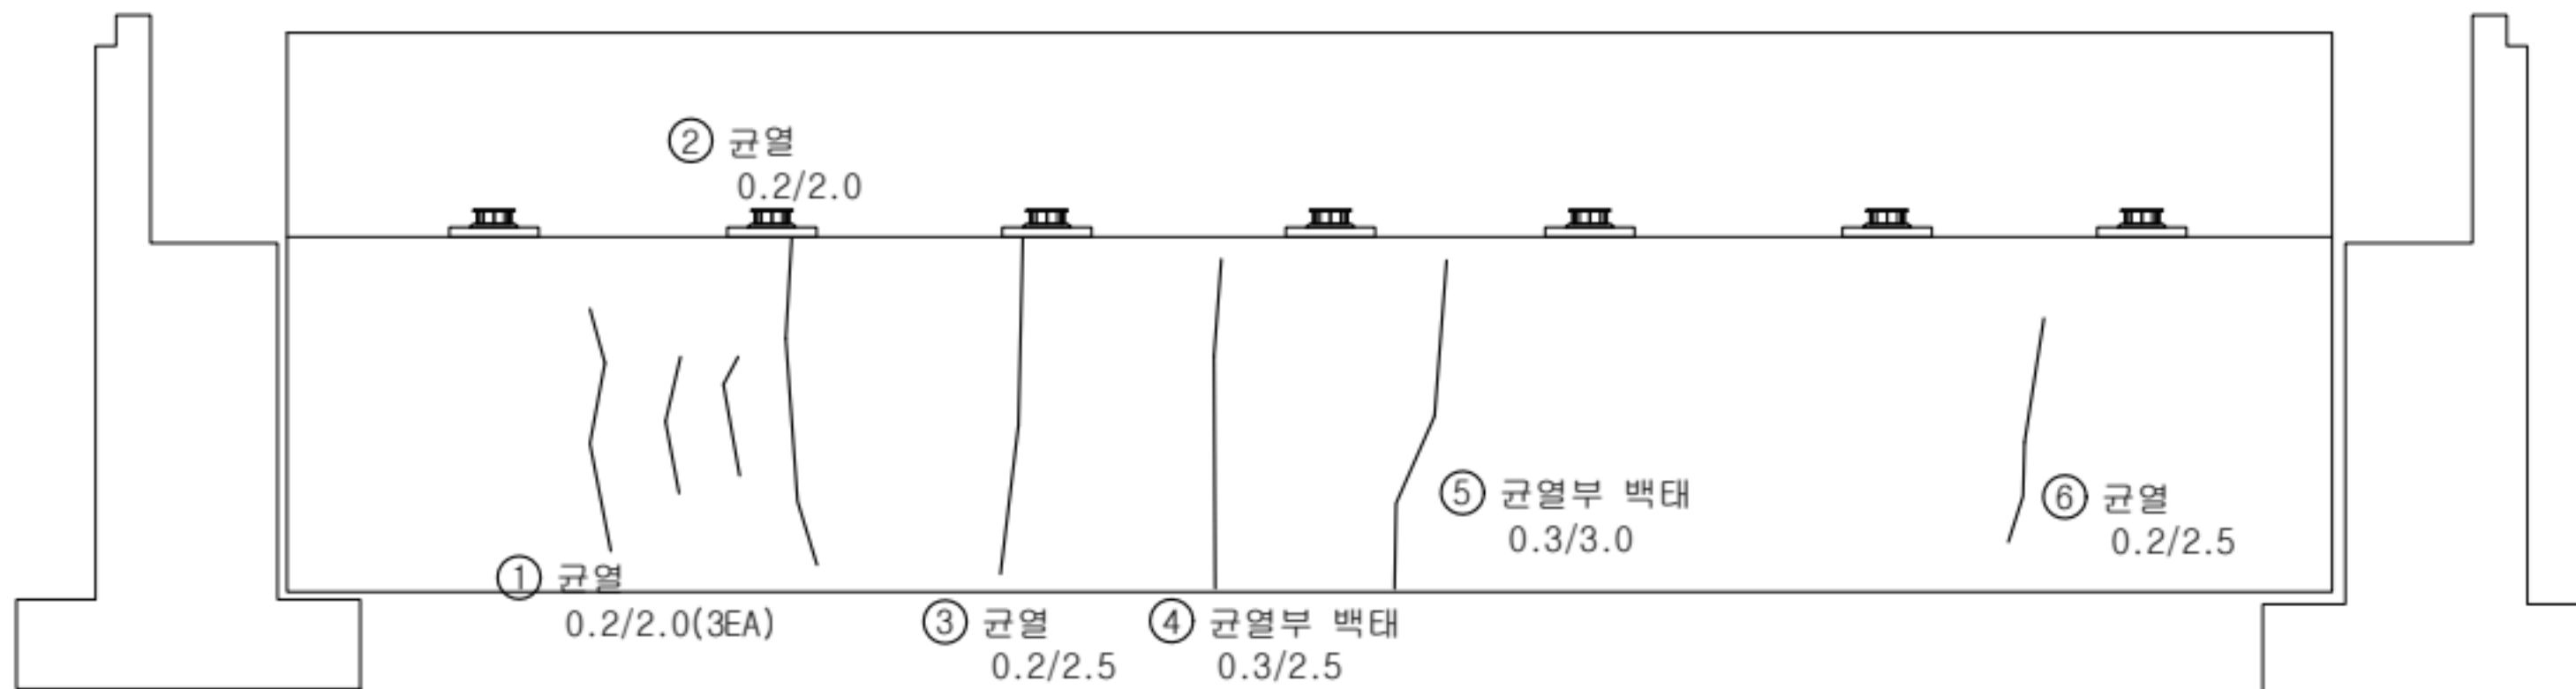
ID : 무한천1교 교대 (A2)

| 번호 | 구분 | 결함 내용 | 손상규모 | | | | | | 비고 |
|---|---|---|---|---|---|---|---|---|---|
| 1 | 신규 | 균열 | 0.2 | - | 2.0 | 3 | 6.0 | m | - |
| 2 | 신규 | 균열 | 0.2 | - | 2.0 | 1 | 2.0 | m | - |
| 3 | 신규 | 균열 | 0.2 | - | 2.5 | 1 | 2.5 | m | - |
| 4 | 신규 | 균열 | 0.3 | - | 2.5 | 1 | 2.5 | m | - |
| 5 | 신규 | 균열 | 0.3 | - | 3.0 | 1 | 3.0 | m | - |
| 6 | 신규 | 균열 | 0.2 | - | 2.5 | 1 | 2.5 | m | - |
