## 23. 무한천1교

| 용역명 | 서부내륙고속도로 2025년 시설물 정기안전점검 용역(하반기) |
| 시설물명 | 무한천1교 |
| 점검일시 | 2025. 07 ~ 2025. 12 |

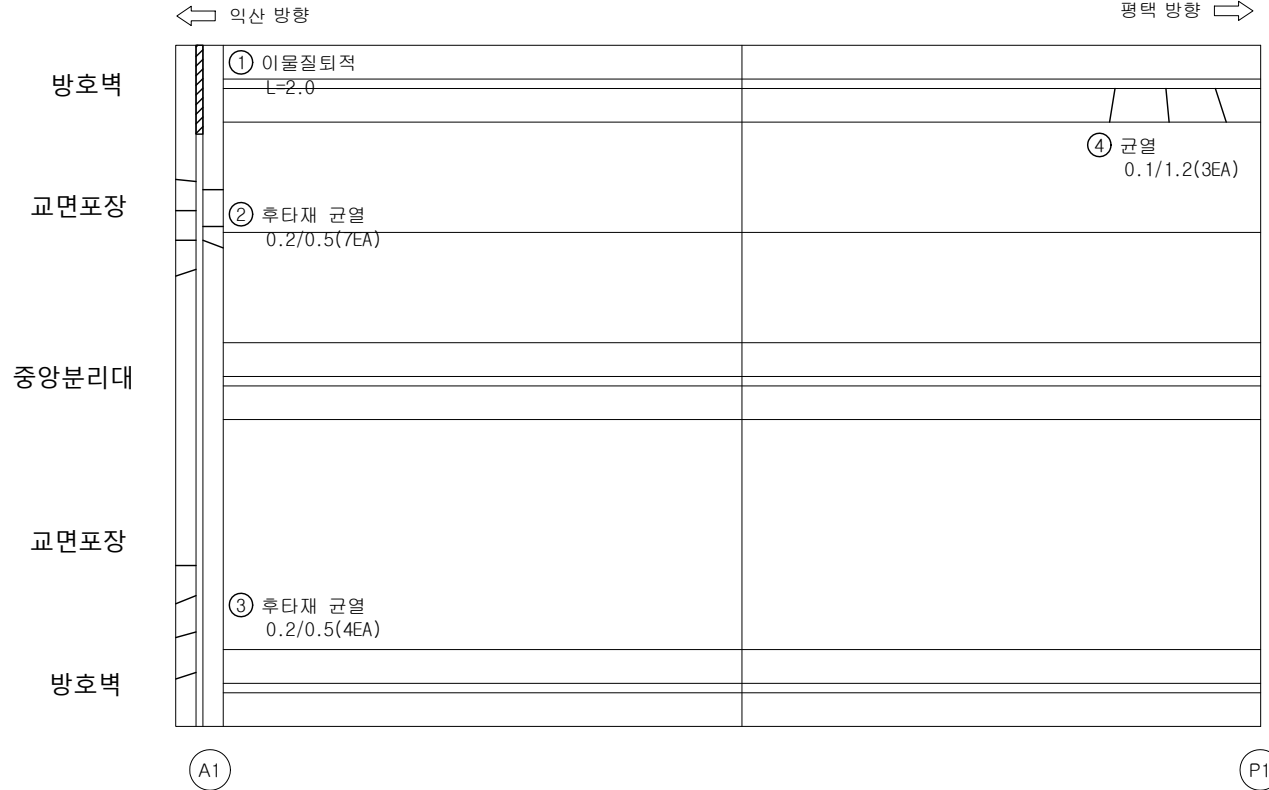
ID : 무한천1교 바닥판 상면(S1)

| 번호 | 구분 | 결함 내용 | 손상규모 | | | | | | 비고 |
|---|---|---|---|---|---|---|---|---|---|
| 1 | 신규 | 이물질퇴적 | - | - | 2.0 | 1 | 2.0 | m | - |
| 2 | 신규 | 후타재 균열 | 0.2 | - | 0.5 | 7 | 3.5 | m | - |
| 3 | 신규 | 후타재 균열 | 0.2 | - | 0.5 | 5 | 2.5 | m | - |
| 4 | 신규 | 균열 | 0.1 | - | 1.2 | 3 | 3.6 | m | - |

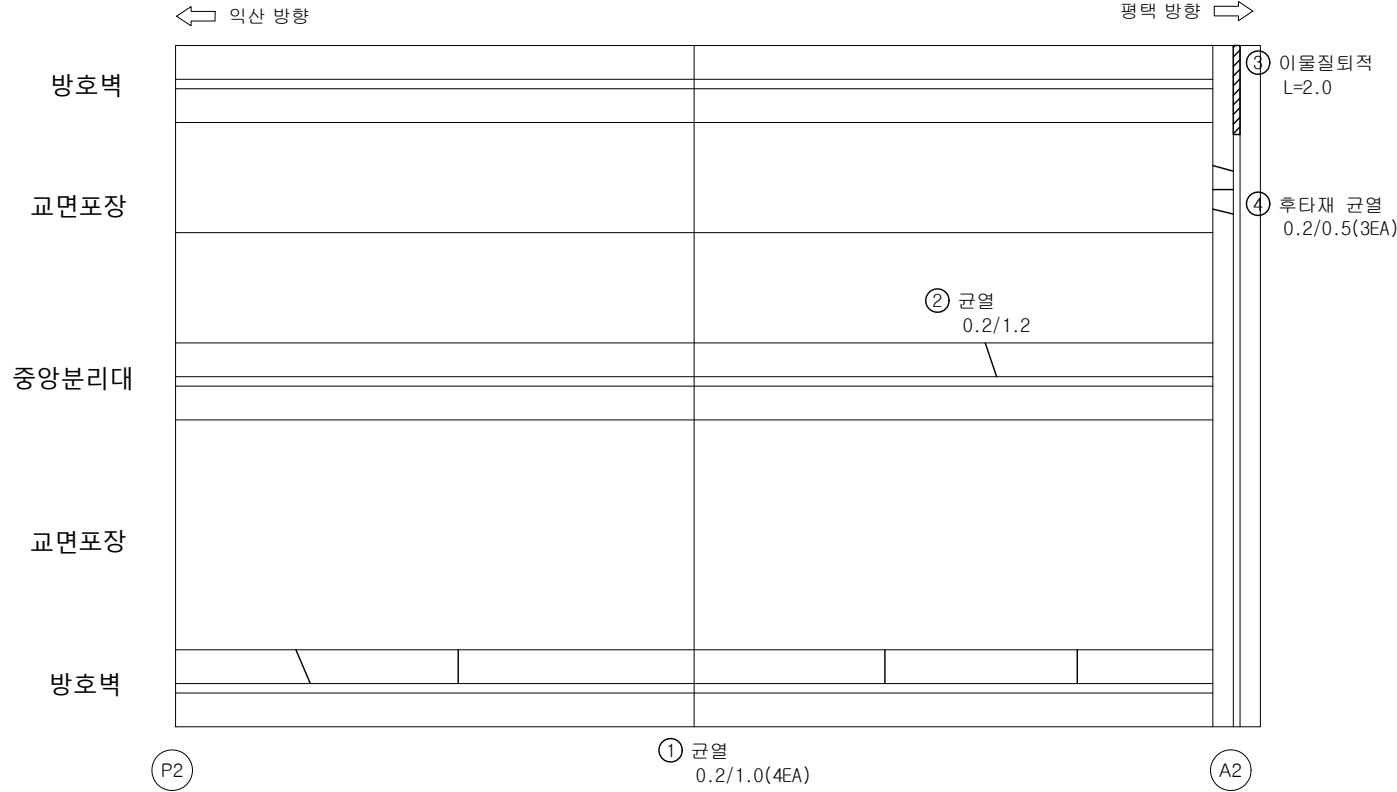
ID : 무한천1교 바닥판 상면(S3)

| 번호 | 구분 | 결함 내용 | 손상규모 | | | | | | 비고 |
|---|---|---|---|---|---|---|---|---|---|
| 1 | 신규 | 균열 | 0.2 | - | 1.0 | 4 | 4.0 | m | - |
| 2 | 신규 | 균열 | 0.2 | - | 1.2 | 1 | 1.2 | m | - |
| 3 | 신규 | 이물질 퇴적 | - | - | 2.0 | 1 | 2.0 | m | - |
| 4 | 신규 | 후타재 균열 | 0.2 | - | 0.5 | 3 | 1.5 | m | - |

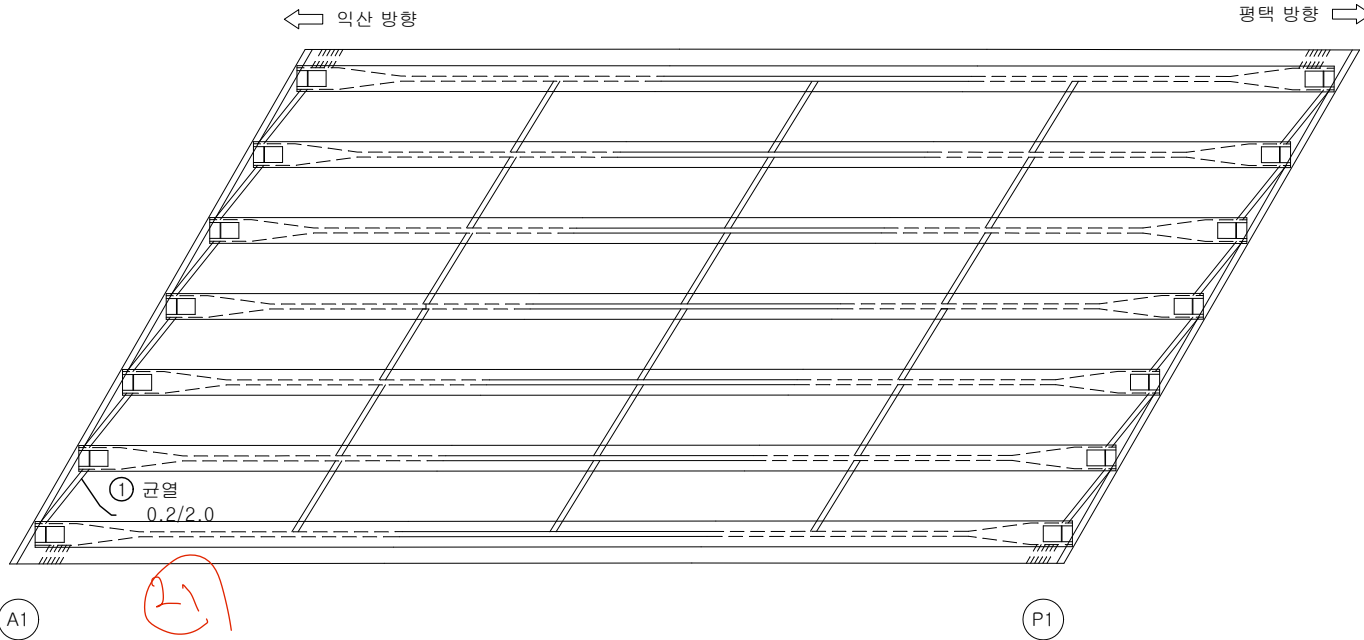
ID : 무한천1교 바닥판 하면(S1)

| 번호 | 구분 | 결함 내용 | 손상규모 | | | | | | 비고 |
|---|---|---|---|---|---|---|---|---|---|
| 1 | 신규 | 균열 | 0.2 | - | 2.0 | 1 | 2.0 | m | - |

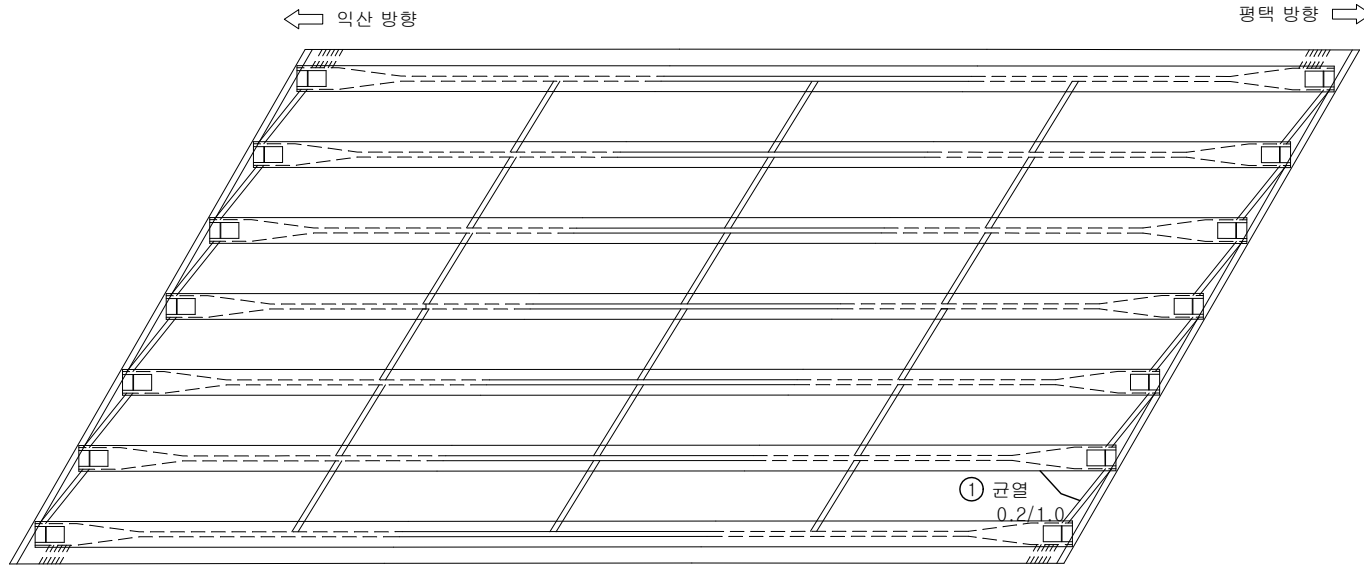
ID : 무한천1교 바닥판 하면(S3)

| 번호 | 구분 | 결함 내용 | 손상규모 | | | | | | 비고 |
|---|---|---|---|---|---|---|---|---|---|
| 1 | 신규 | 균열 | 0.2 | - | 1.0 | 1 | 1.0 | m | - |

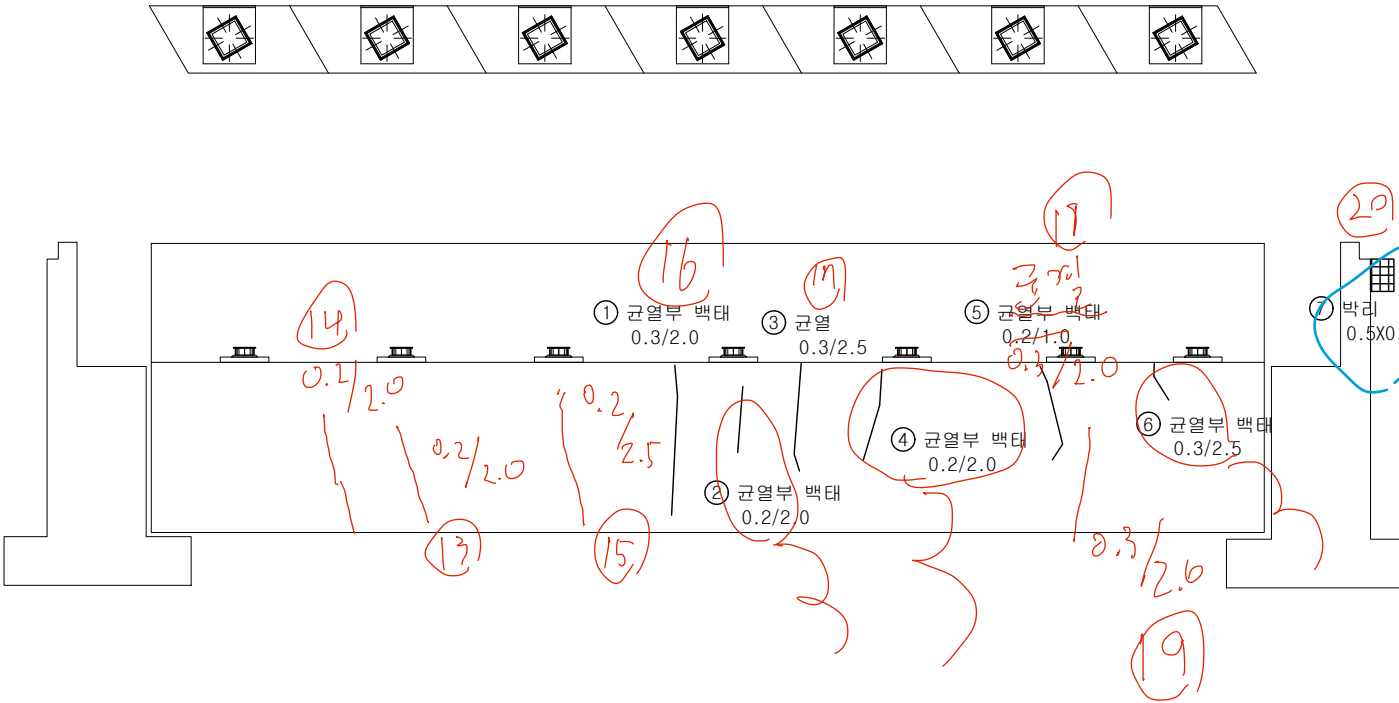
ID :                      무한천1교 교대 (A1)

| 번호 | 구분 | 결함 내용 | 손상규모 | | | | | | 비고 |
|---|---|---|---|---|---|---|---|---|---|
| 1 | 신규 | 균열부 백태 | 0.3 | - | 2.0 | 1 | 2.0 | m | - |
| 2 | 신규 | 균열부 백태 | 0.2 | - | 2.0 | 1 | 2.0 | m | - |
| 3 | 신규 | 균열 | 0.3 | - | 2.5 | 1 | 2.5 | m | - |
| 4 | 신규 | 균열 | 0.2 | - | 2.0 | 1 | 2.0 | m | - |
| 5 | 신규 | 균열부 백태 | 0.2 | - | 1.0 | 1 | 1.0 | m | - |
| 6 | 신규 | 균열부 백태 | 0.3 | - | 2.5 | 1 | 2.5 | m | - |
| 7 | 신규 | 박리 | - | 0.5 | 0.5 | 1 | 0.25 | m² | - |

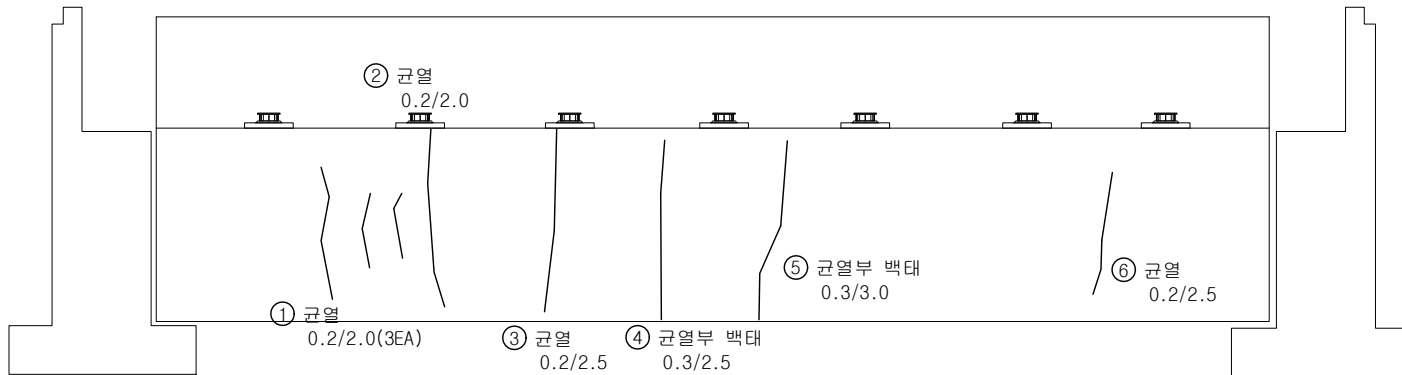
ID :                   무한천1교 교대 (A2)

| 번호 | 구분 | 결 황 내 용 | 손상규모 | | | | | | 비고 |
|---|---|---|---|---|---|---|---|---|---|
| 1 | 신규 | 균열 | 0.2 | - | 2.0 | 3 | 6.0 | m | - |
| 2 | 신규 | 균열 | 0.2 | - | 2.0 | 1 | 2.0 | m | - |
| 3 | 신규 | 균열 | 0.2 | - | 2.5 | 1 | 2.5 | m | - |
| 4 | 신규 | 균열 | 0.3 | - | 2.5 | 1 | 2.5 | m | - |
| 5 | 신규 | 균열 | 0.3 | - | 3.0 | 1 | 3.0 | m | - |
| 6 | 신규 | 균열 | 0.2 | - | 2.5 | 1 | 2.5 | m | - |
