## 23. 무한천1교

| 용역명 | 서부내륙고속도로 2025년 시설물 정기안전점검 용역(하반기) |

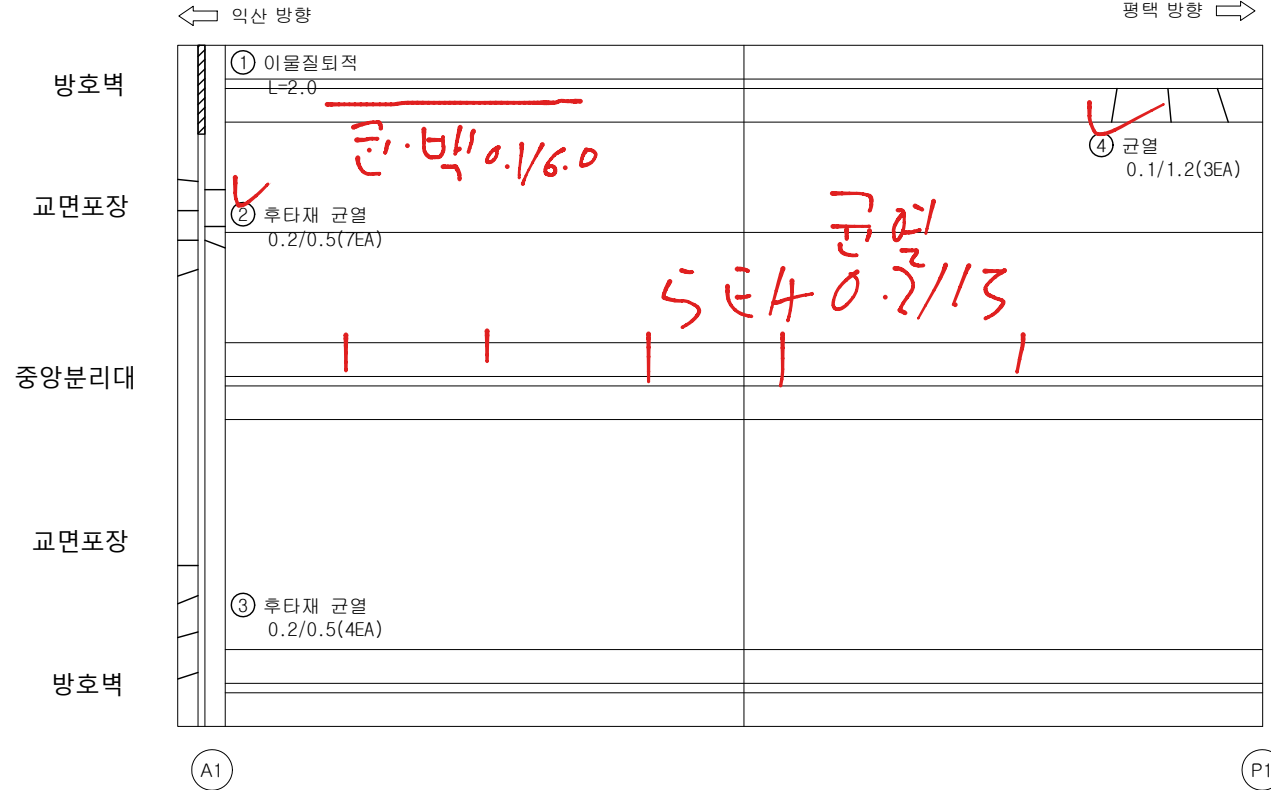
ID : 무한천1교 바닥판 상면(S1) ≡

| 번호 | 구분 | 결함 내용 | 손상규모 | | | | | | 비고 |
|---|---|---|---|---|---|---|---|---|---|
| 1 | 신규 | 이물질퇴적 | - | - | 2.0 | 1 | 2.0 | m | - |
| 2 | 신규 | 후타재 균열 | 0.2 | - | 0.5 | 7 | 3.5 | m | - |
| 3 | 신규 | 후타재 균열 | 0.2 | - | 0.5 | 5 | 2.5 | m | - |
| 4 | 신규 | 균열 | 0.1 | - | 1.2 | 3 | 3.6 | m | - |

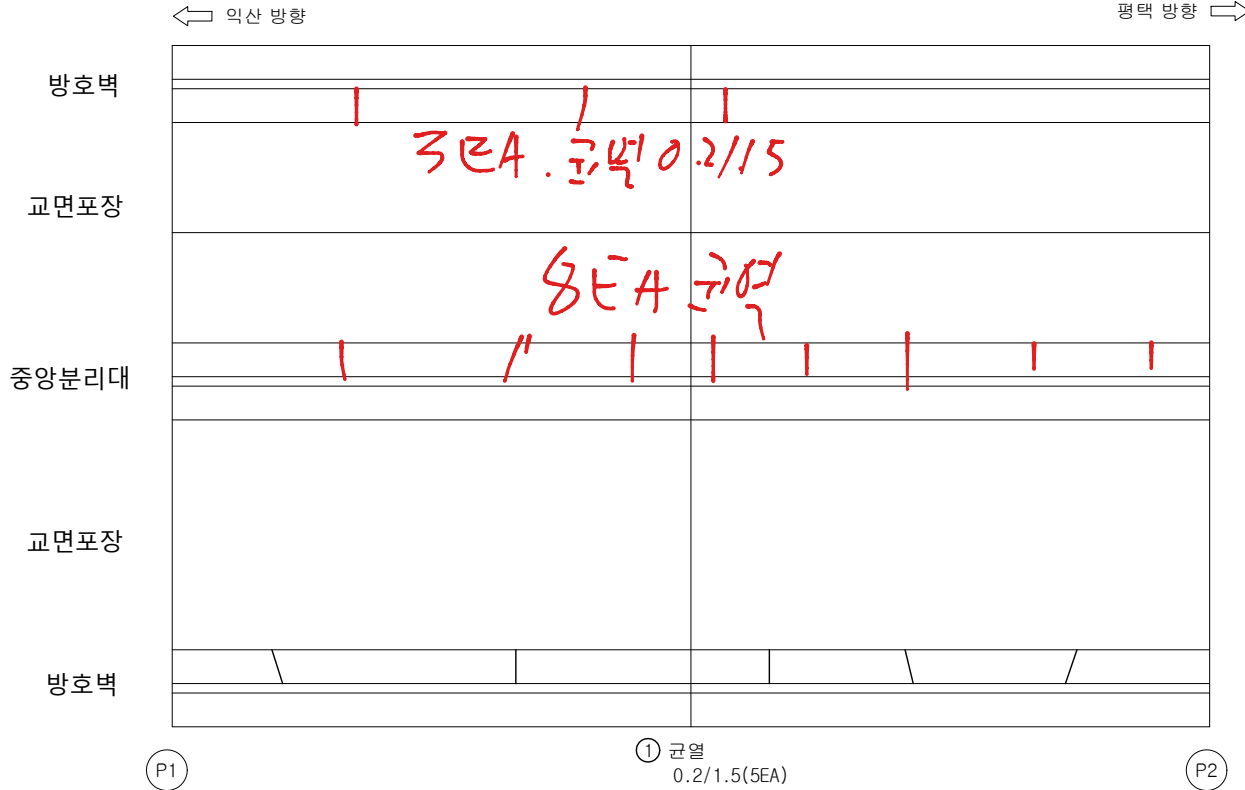
ID : 무한천1교 바닥판 상면(S2)

| 번호 | 구분 | 결함 내용 | 손상규모 | | | | | | 비고 |
|---|---|---|---|---|---|---|---|---|---|
| 1 | 신규 | 균열 | 0.2 | - | 1.5 | 5 | 7.5 | m | - |

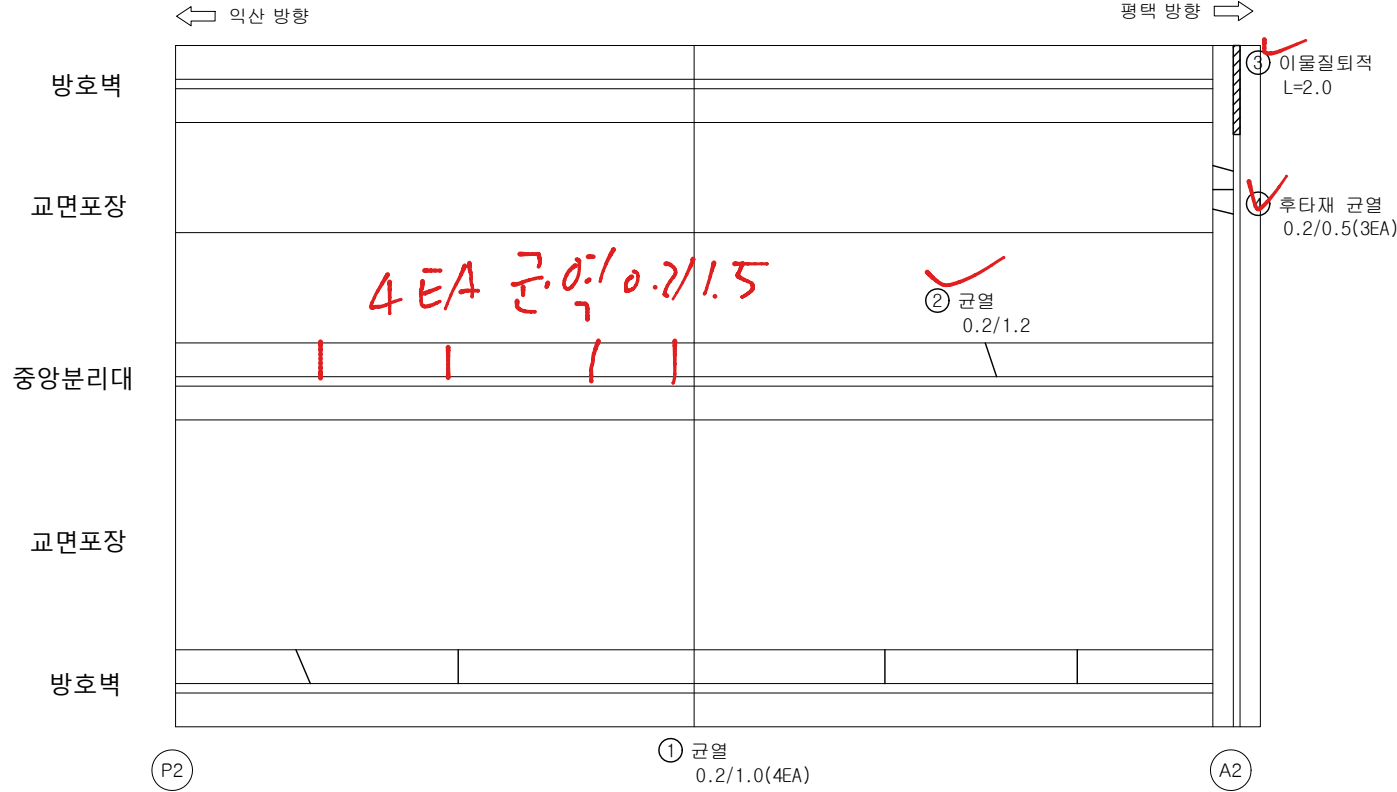
ID : 무한천1교 바닥판 상면(S3)

| 번호 | 구분 | 결함 내용 | 손상규모 | | | | | | 비고 |
|---|---|---|---|---|---|---|---|---|---|
| 1 | 신규 | 균열 | 0.2 | - | 1.0 | 4 | 4.0 | m | - |
| 2 | 신규 | 균열 | 0.2 | - | 1.2 | 1 | 1.2 | m | - |
| 3 | 신규 | 이물질 퇴적 | - | - | 2.0 | 1 | 2.0 | m | - |
| 4 | 신규 | 후타재 균열 | 0.2 | - | 0.5 | 3 | 1.5 | m | - |

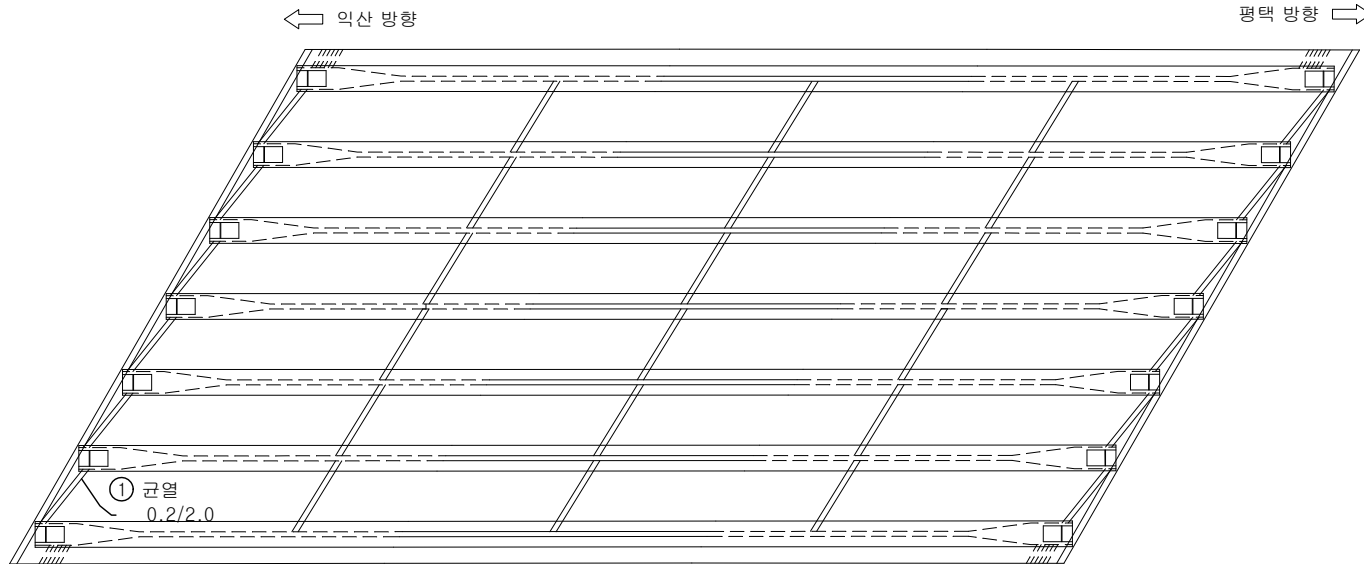
ID : 무한천1교 바닥판 하면(S1)

| 번호 | 구분 | 결함 내용 | 손상규모 | | | | | | 비고 |
|---|---|---|---|---|---|---|---|---|---|
| 1 | 신규 | 균열 | 0.2 | - | 2.0 | 1 | 2.0 | m | - |

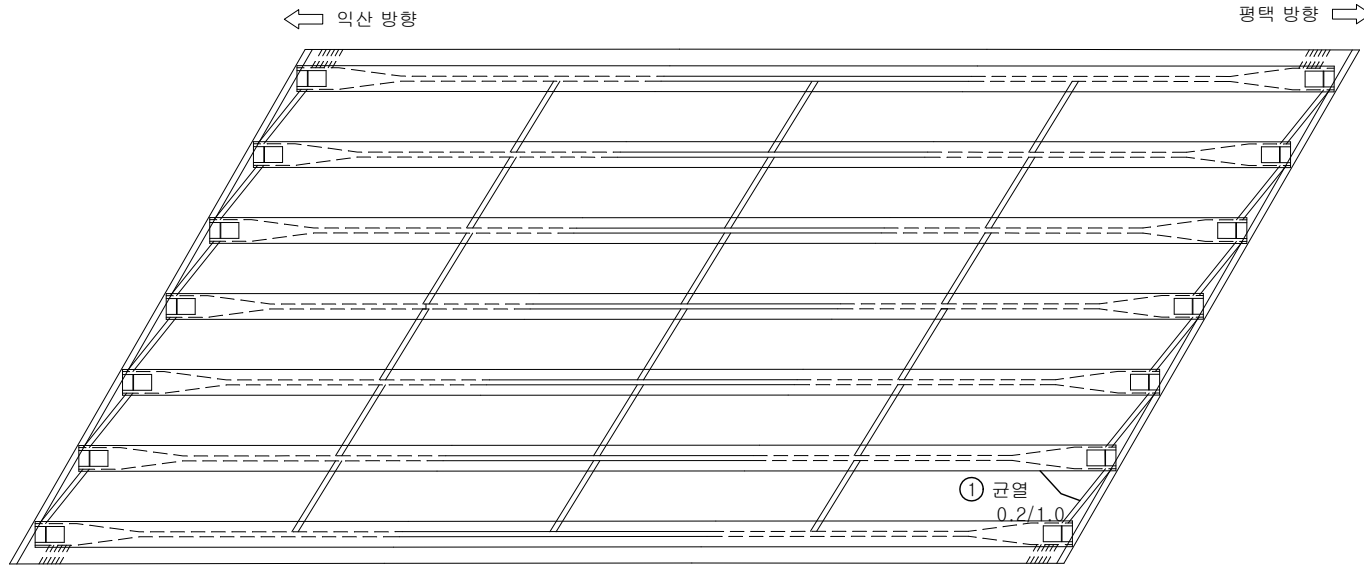
ID : 무한천1교 바닥판 하면(S3)

| 번호 | 구분 | 결함 내용 | 손상규모 | | | | | | 비고 |
|---|---|---|---|---|---|---|---|---|---|
| 1 | 신규 | 균열 | 0.2 | - | 1.0 | 1 | 1.0 | m | - |

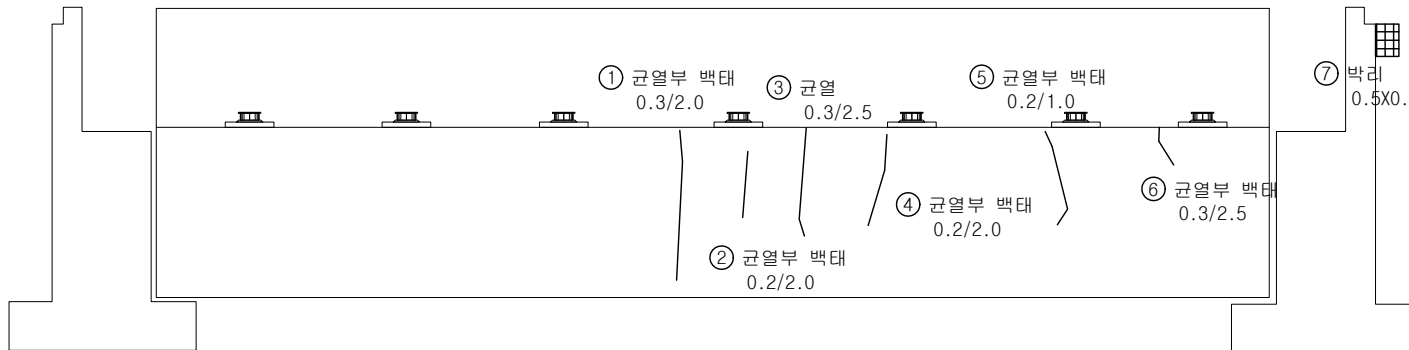
ID :                      무한천1교 교대 (A1)

| 번호 | 구분 | 결함 내용 | 손상규모 | | | | | | 비고 |
|---|---|---|---|---|---|---|---|---|---|
| 1 | 신규 | 균열부 백태 | 0.3 | - | 2.0 | 1 | 2.0 | m | - |
| 2 | 신규 | 균열부 백태 | 0.2 | - | 2.0 | 1 | 2.0 | m | - |
| 3 | 신규 | 균열 | 0.3 | - | 2.5 | 1 | 2.5 | m | - |
| 4 | 신규 | 균열 | 0.2 | - | 2.0 | 1 | 2.0 | m | - |
| 5 | 신규 | 균열부 백태 | 0.2 | - | 1.0 | 1 | 1.0 | m | - |
| 6 | 신규 | 균열부 백태 | 0.3 | - | 2.5 | 1 | 2.5 | m | - |
| 7 | 신규 | 박리 | - | 0.5 | 0.5 | 1 | 0.25 | m² | - |

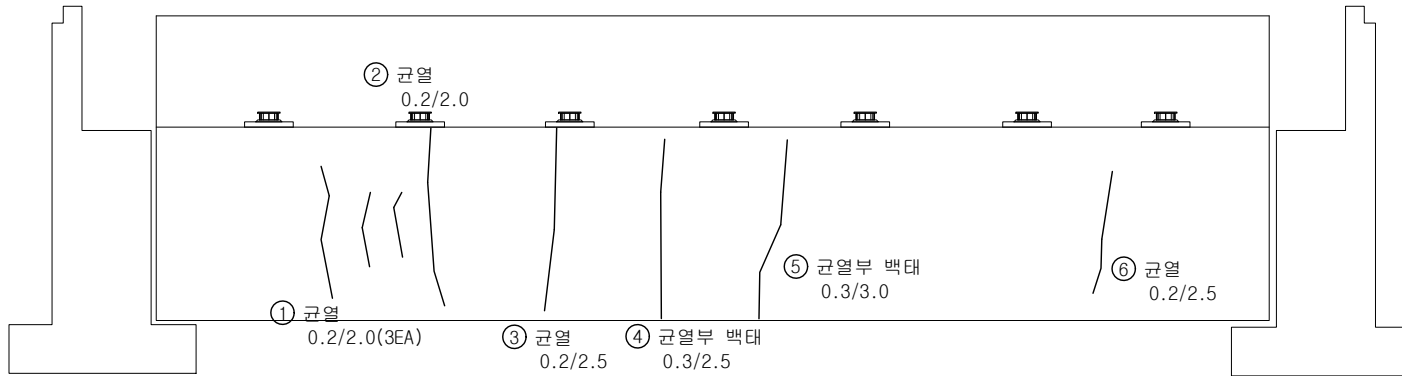
ID :                   무한천1교 교대 (A2)

| 번호 | 구분 | 결함 내용 | 손상규모 | | | | | | 비고 |
|---|---|---|---|---|---|---|---|---|---|
| 1 | 신규 | 균열 | 0.2 | - | 2.0 | 3 | 6.0 | m | - |
| 2 | 신규 | 균열 | 0.2 | - | 2.0 | 1 | 2.0 | m | - |
| 3 | 신규 | 균열 | 0.2 | - | 2.5 | 1 | 2.5 | m | - |
| 4 | 신규 | 균열 | 0.3 | - | 2.5 | 1 | 2.5 | m | - |
| 5 | 신규 | 균열 | 0.3 | - | 3.0 | 1 | 3.0 | m | - |
| 6 | 신규 | 균열 | 0.2 | - | 2.5 | 1 | 2.5 | m | - |
