## 24. 무한천2교

ID : 무한천2교 바닥판 상면(S1)

| 용역명 | 서부내륙고속도로 2025년 시설물 정기안전점검 용역(하반기) |

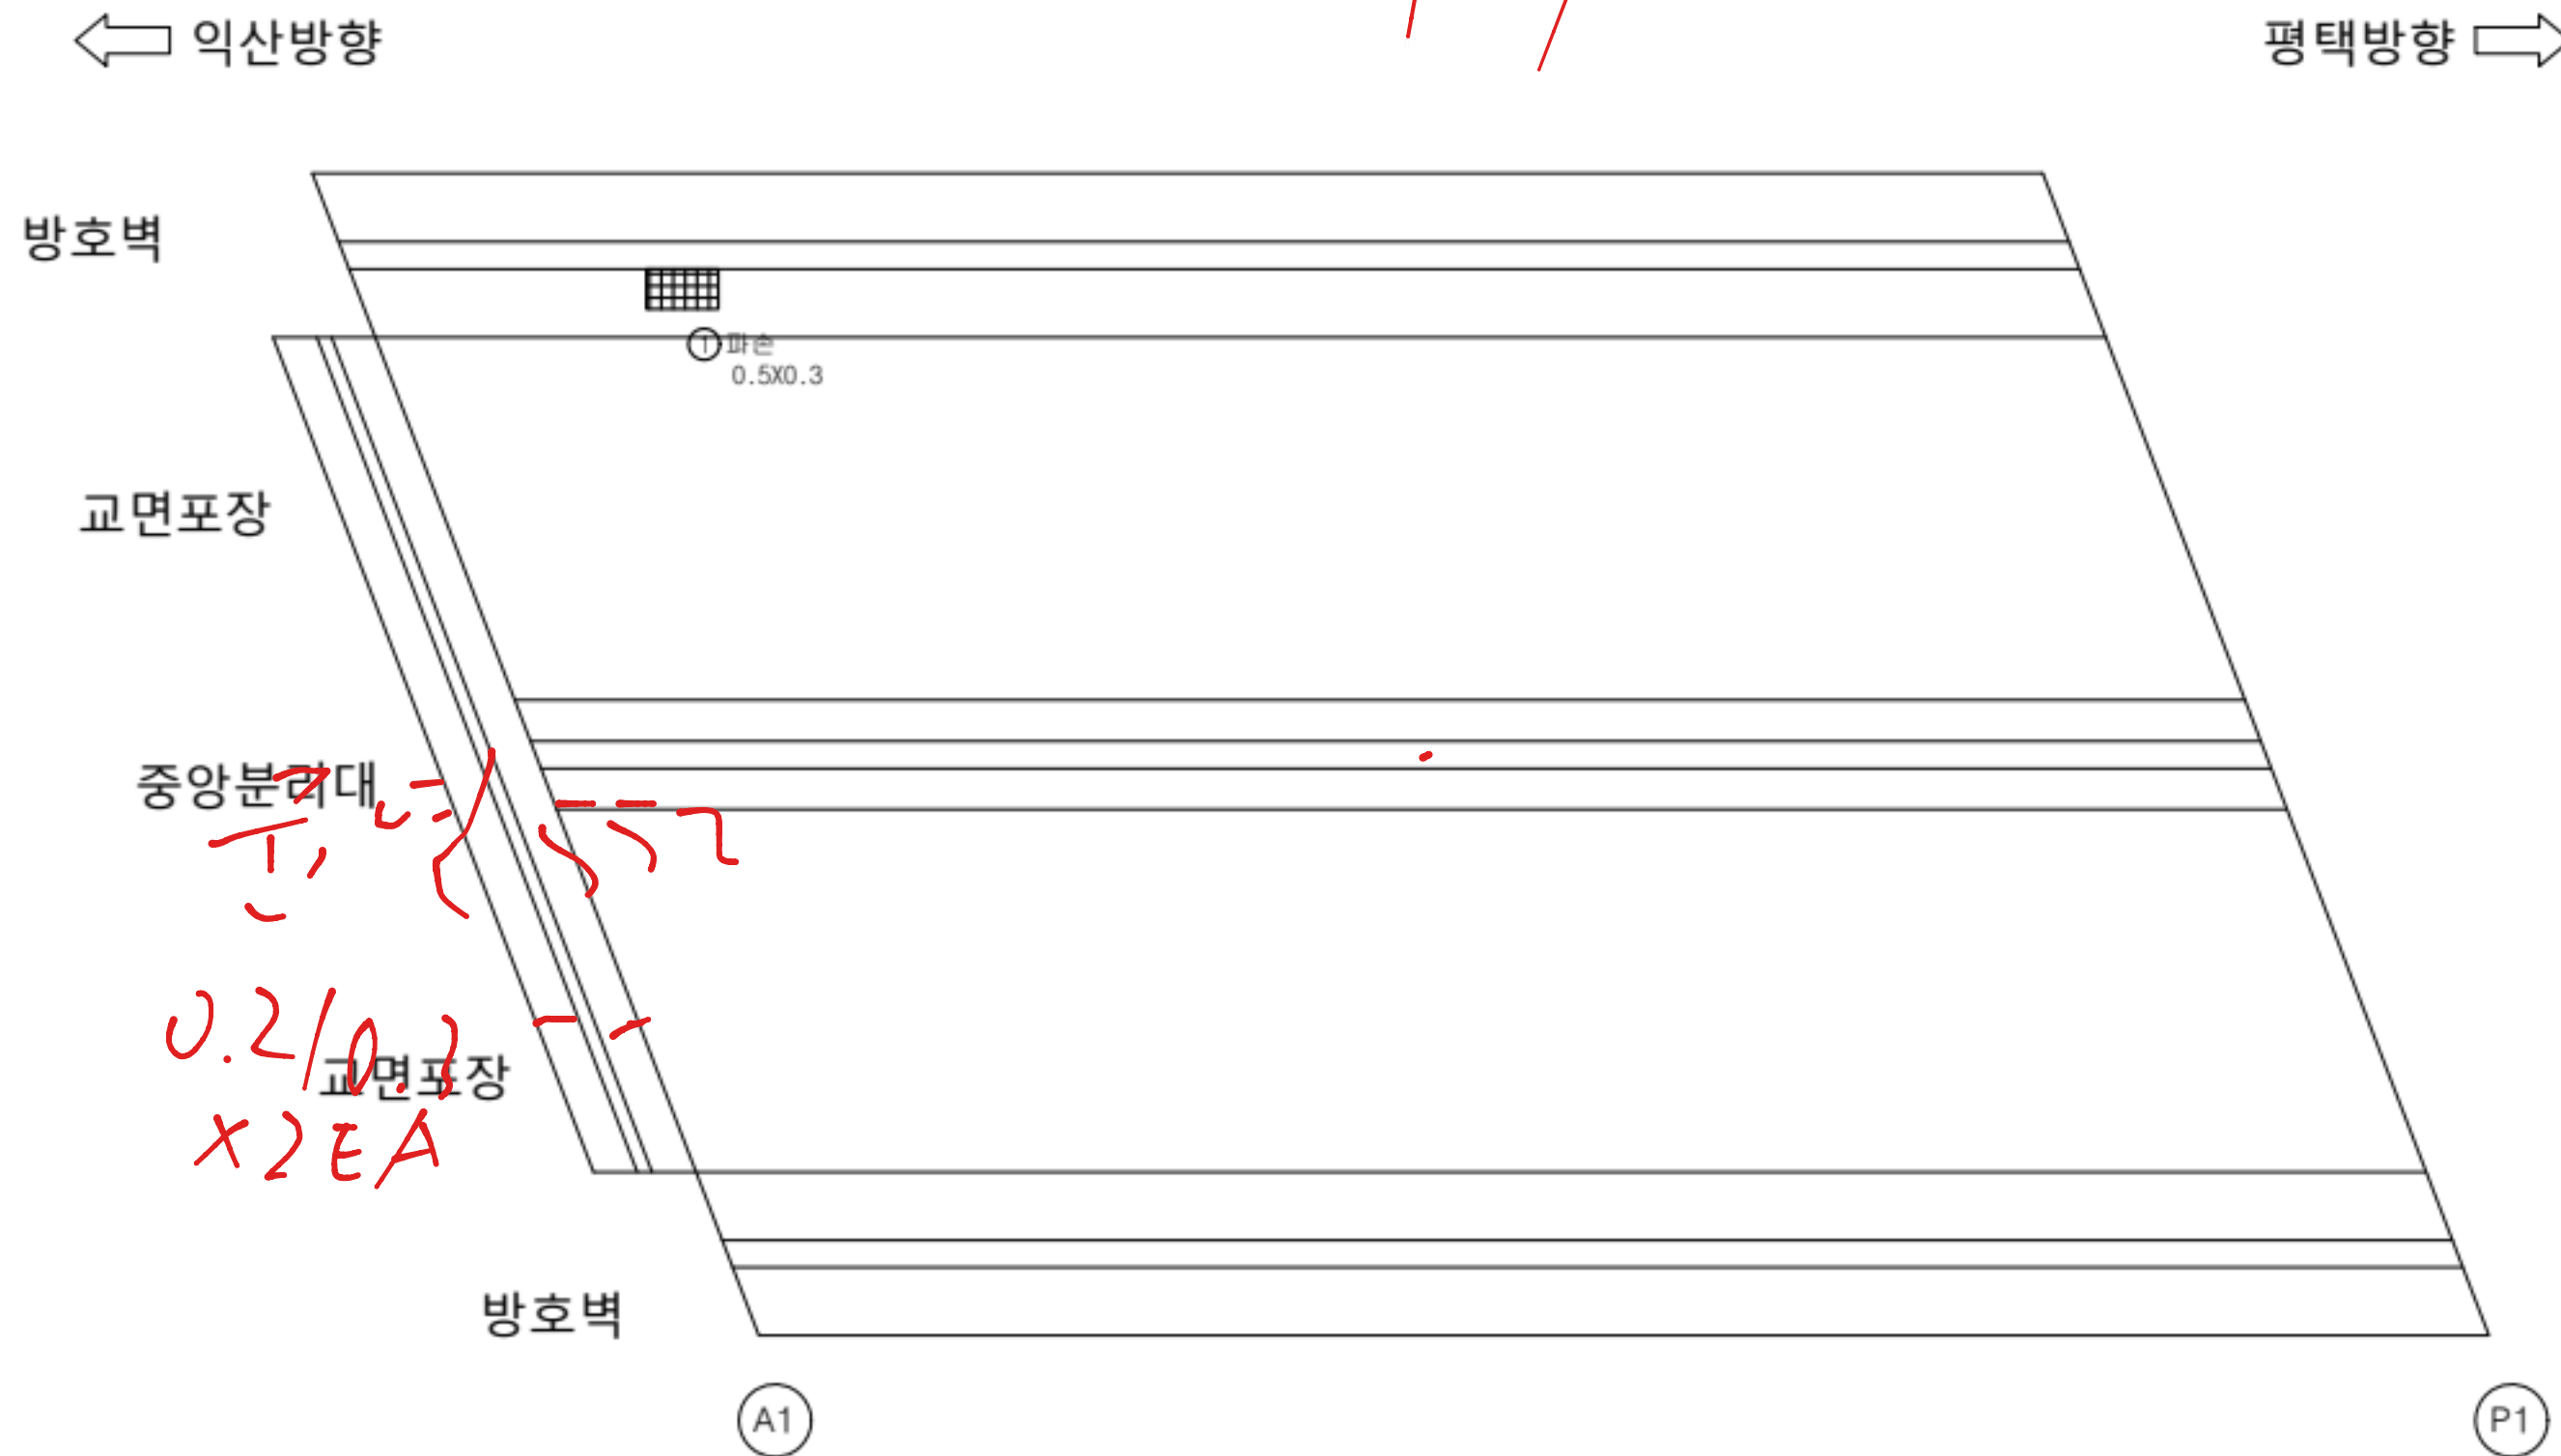
| 번호 | 구분 | 결함 내용 | 손상규모 | | | | | | 비고 |
|---|---|---|---|---|---|---|---|---|---|
| 1 | 신규 | 파손 | - | 0.5 | 0.3 | 1 | 0.15 | m² | - |

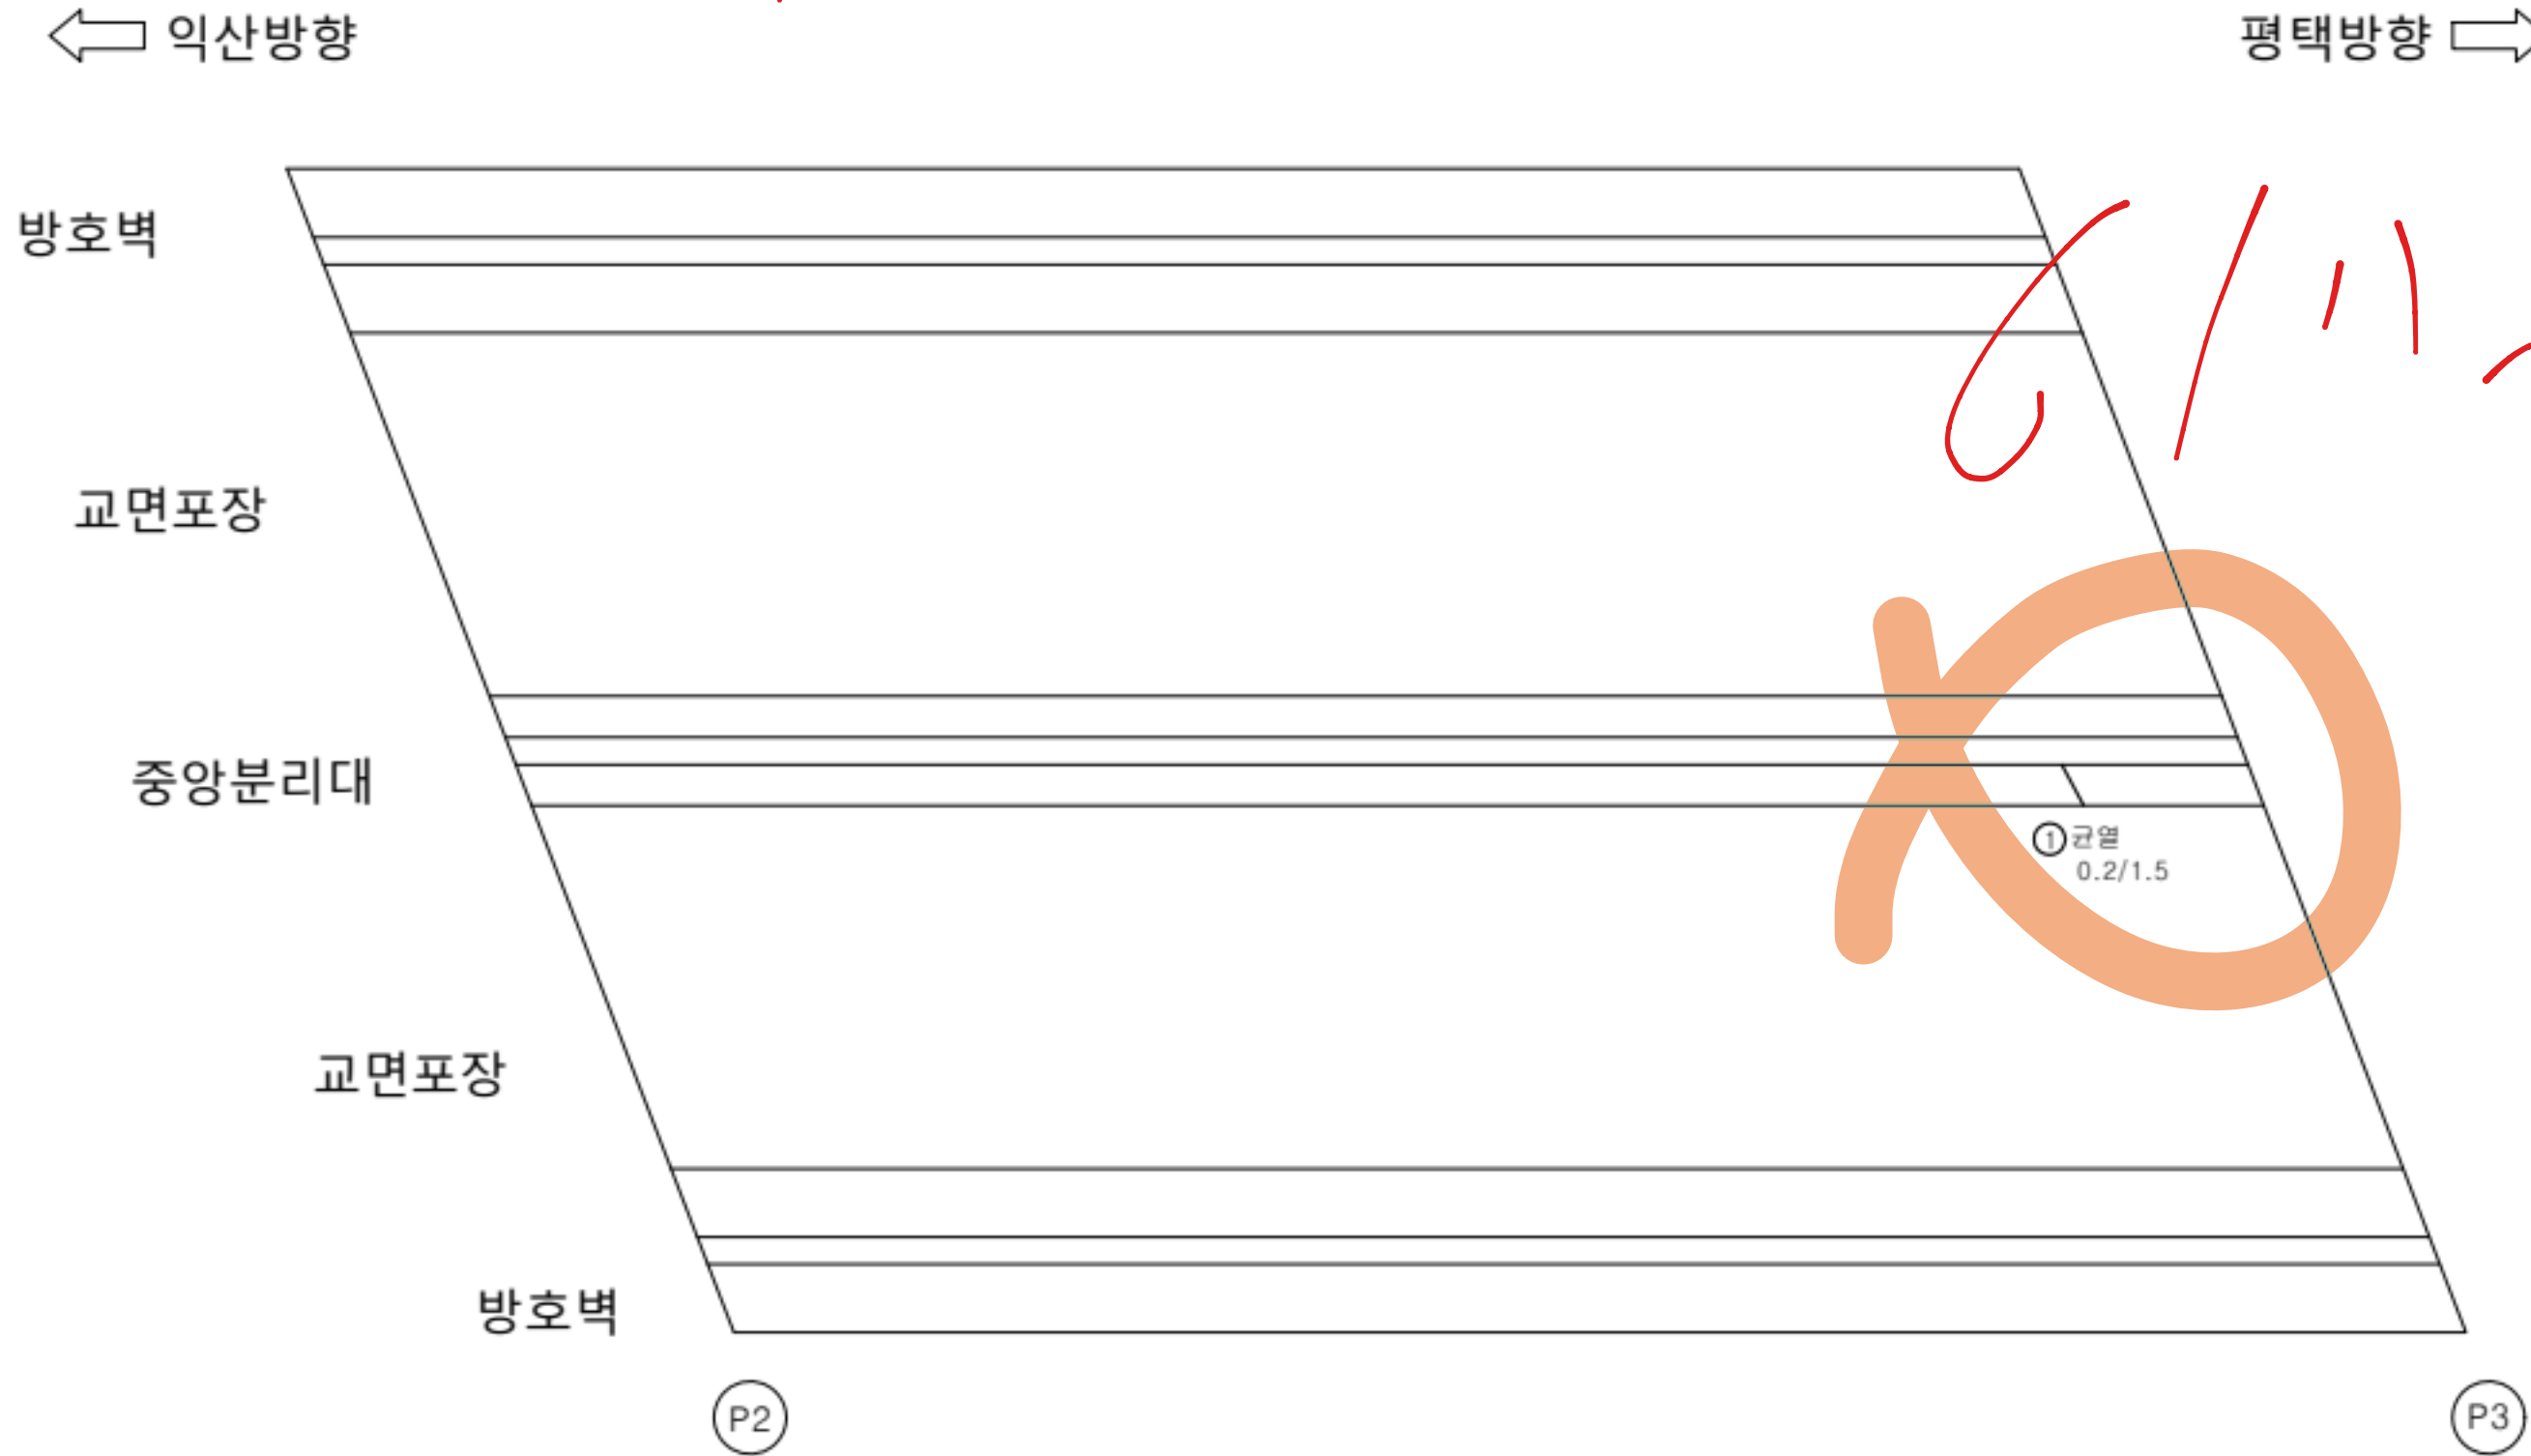
ID : 무한천2교 바닥판 상면(S3)

| 번호 | 구분 | 결함 내용 | 손상규모 | | | | | | 비고 |
|---|---|---|---|---|---|---|---|---|---|
| 1 | 신규 | 균열 | 0.2 | - | 1.5 | 1 | 1.5 | m | - |

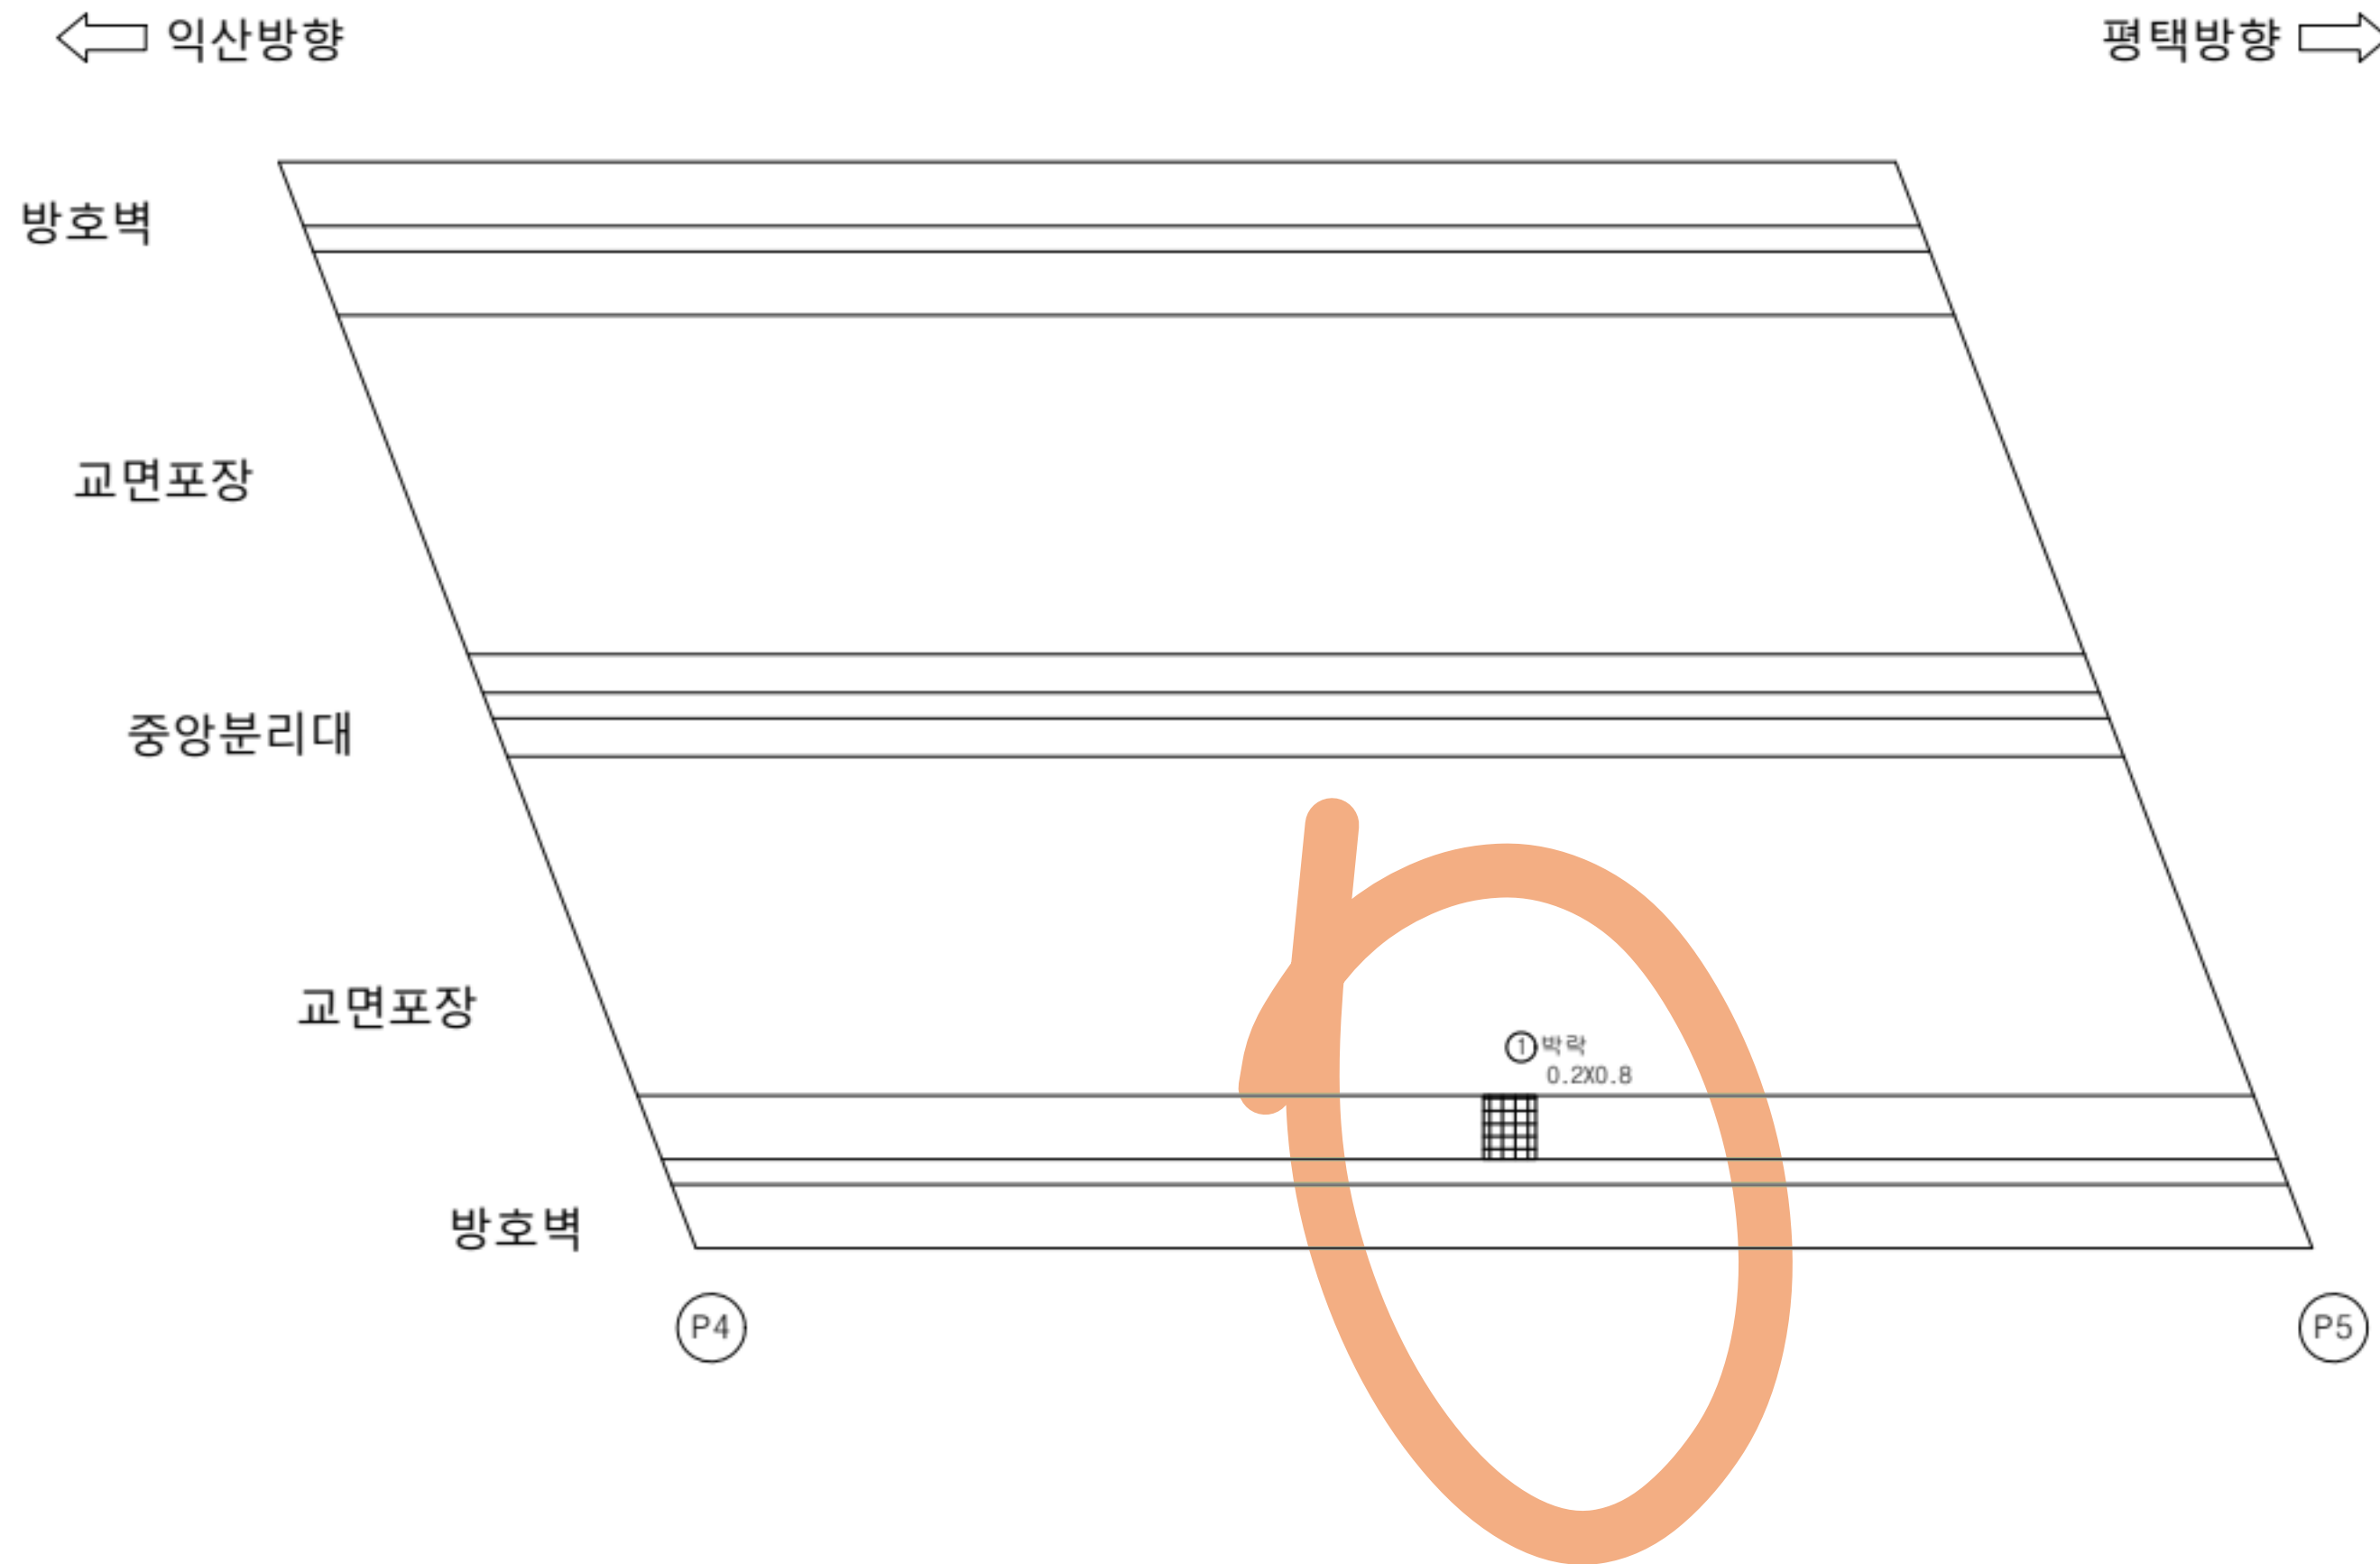
ID : 무한천2교 바닥판 상면(S5)

| 번호 | 구분 | 결함내용 | 손상규모 | | | | | | 비고 |
|---|---|---|---|---|---|---|---|---|---|
| 1 | 신규 | 박락 | - | 0.2 | 0.8 | 1 | 0.16 | m² | - |

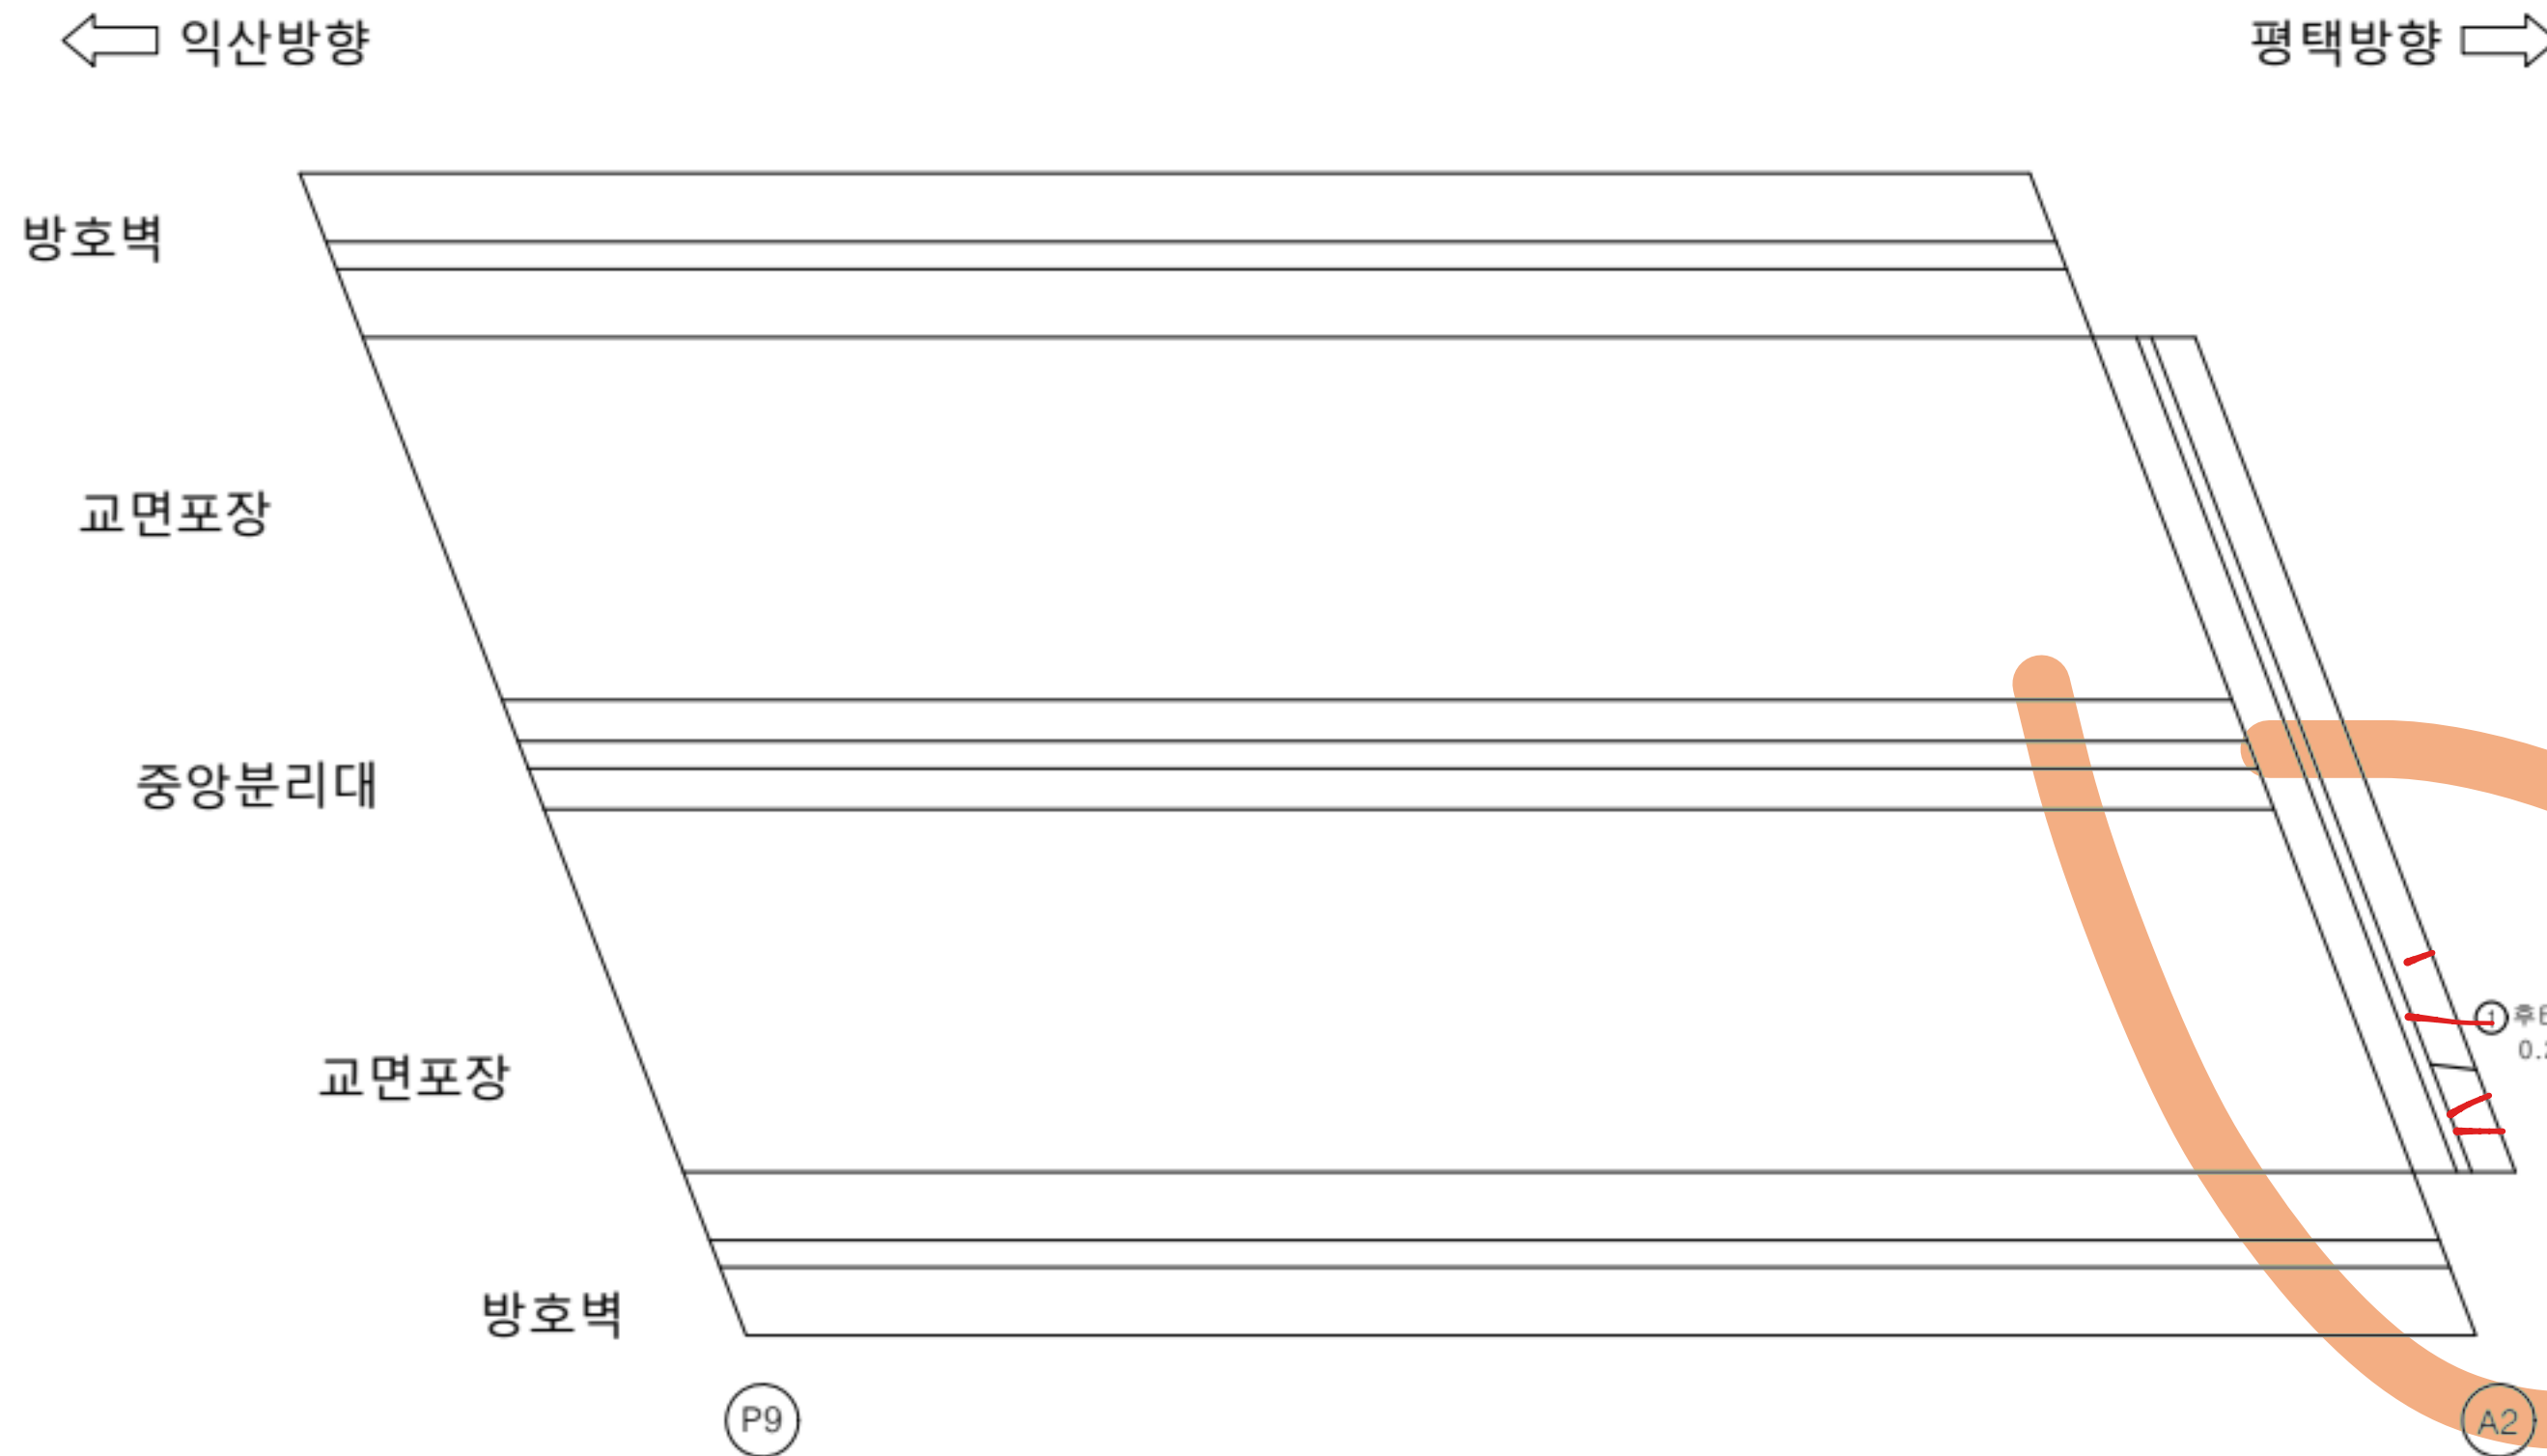
ID : 무한천2교 바닥판 상면(S10)

| 번호 | 구분 | 결함내용 | 손상규모 | | | | | | 비고 |
|---|---|---|---|---|---|---|---|---|---|
| 1 | 신규 | 후타재 균열 | 0.2 | - | 0.5 | 1 | 0.5 | m | - |

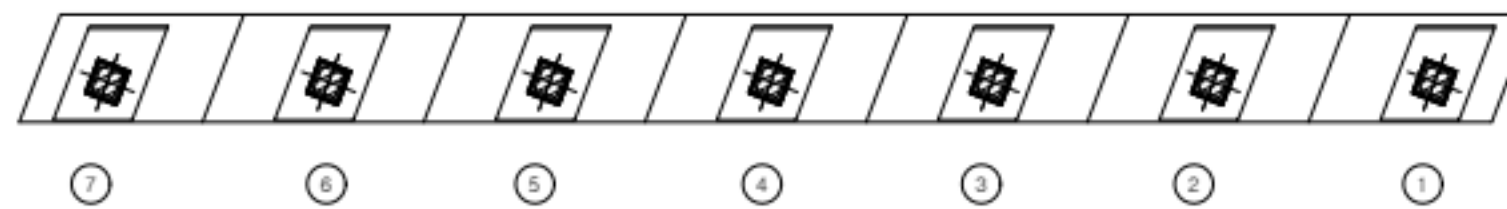
| 번호 | 구분 | 결 함 내 용 | 손상규모 | | | | | | 비고 |
|---|---|---|---|---|---|---|---|---|---|
| 1 | 신규 | 받침플레이트 부식 | - | - | - | 7 | 7 | EA | - |

① 받침플레이트 부식  
7EA

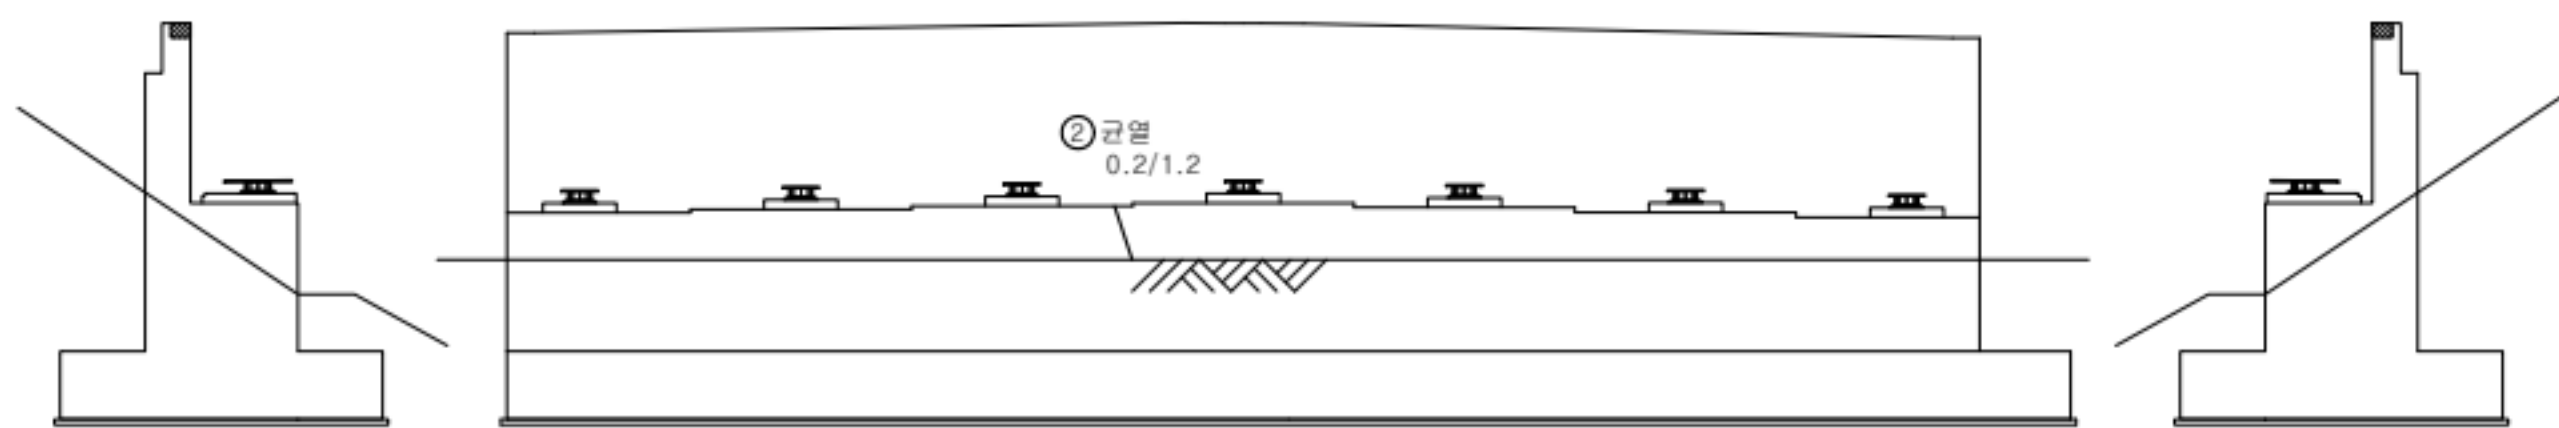
| 번호 | 구분 | 결 함 내 용 | 손상규모 | | | | | | 비고 |
|---|---|---|---|---|---|---|---|---|---|
| 2 | 신규 | 균열 | 0.2 | - | 1.2 | 1 | 1.2 | m | - |

② 균열  
0.2/1.2

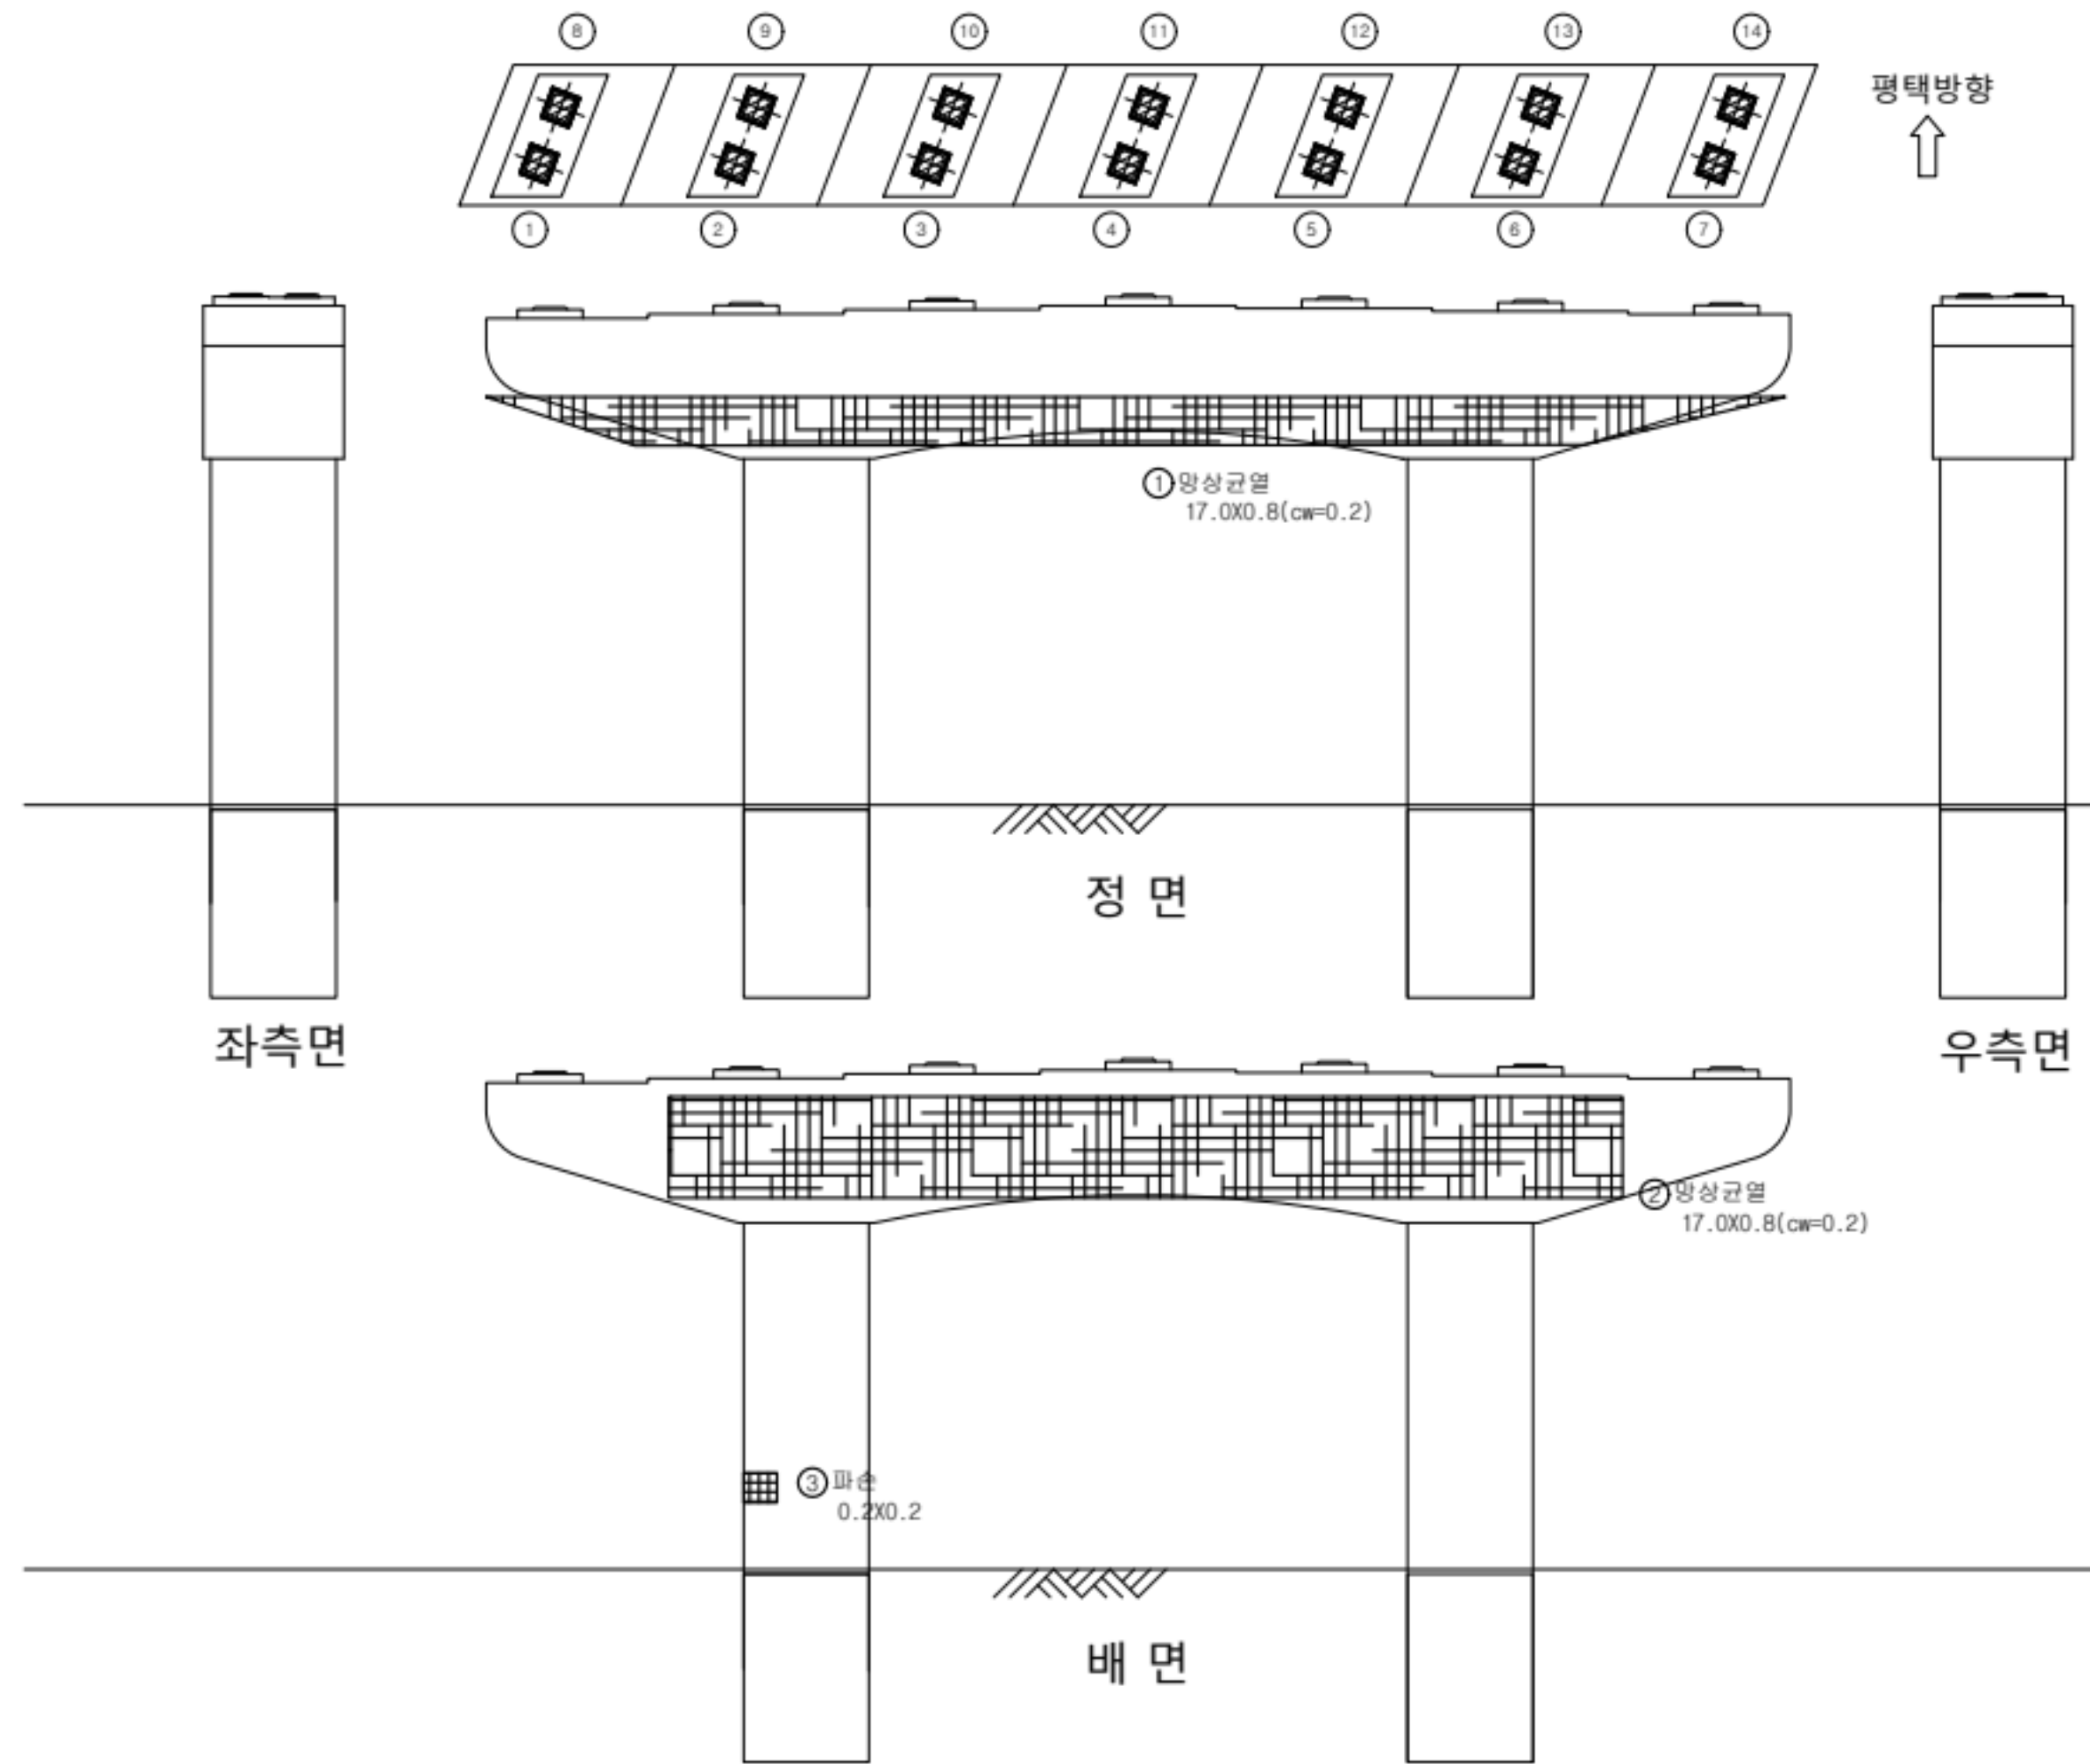
ID : 무한천2교 교각(P1)

| 번호 | 구분 | 결함내용 | 손상규모 | | | | | | 비고 |
|---|---|---|---|---|---|---|---|---|---|
| 1 | 신규 | 망상균열 | 0.2 | 17.0 | 0.8 | 1 | 13.6 | m <sup>2</sup> | - |
| 2 | 신규 | 망상균열 | 0.2 | 17.0 | 0.8 | 1 | 13.6 | m <sup>2</sup> | - |
