## 24. 무한천2교

| 용역명 | 서부내륙고속도로 2025년 시설물 정기안전점검 용역(하반기) |
| 시설물명 | 무한천2교 |
| 점검일시 | 2025. 07 ~ 2025. 12 |

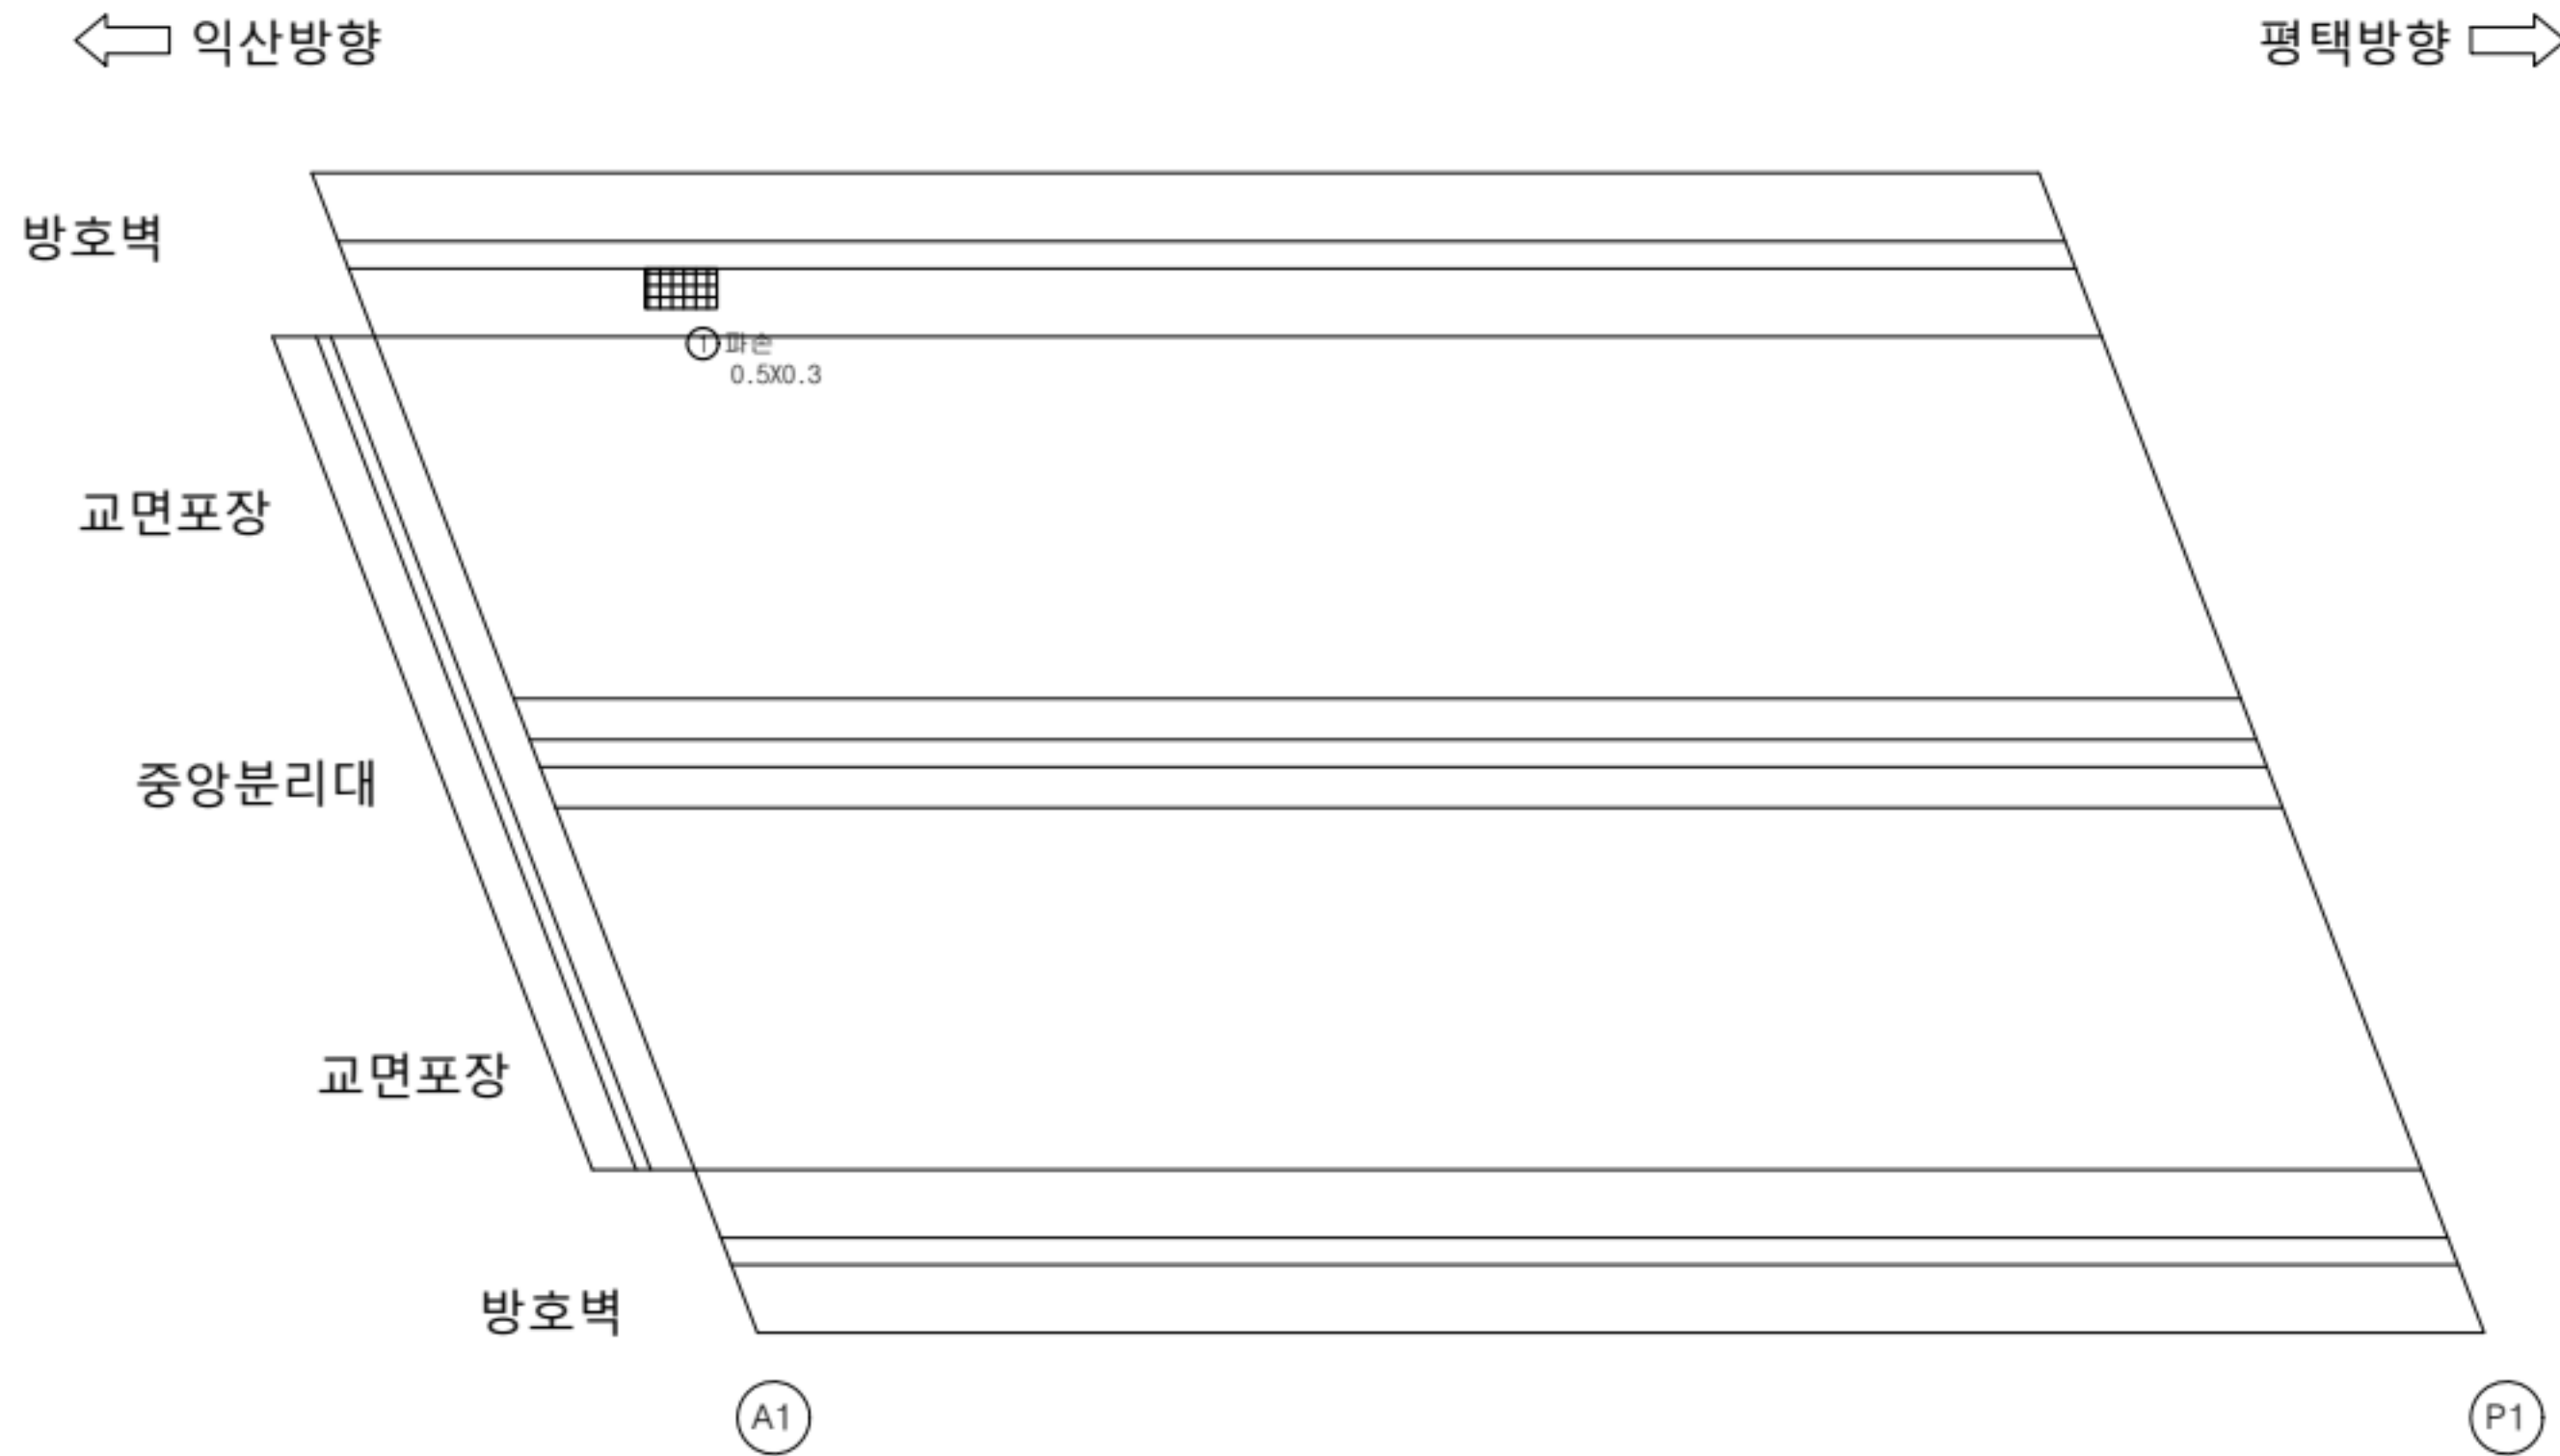
ID :      무한천2교 바닥판 상면(S1)

| 번호 | 구분 | 결함 내용 | 손상규모 | | | | | | 비고 |
|---|---|---|---|---|---|---|---|---|---|
| 1 | 신규 | 파손 | - | 0.5 | 0.3 | 1 | 0.15 | m² | - |

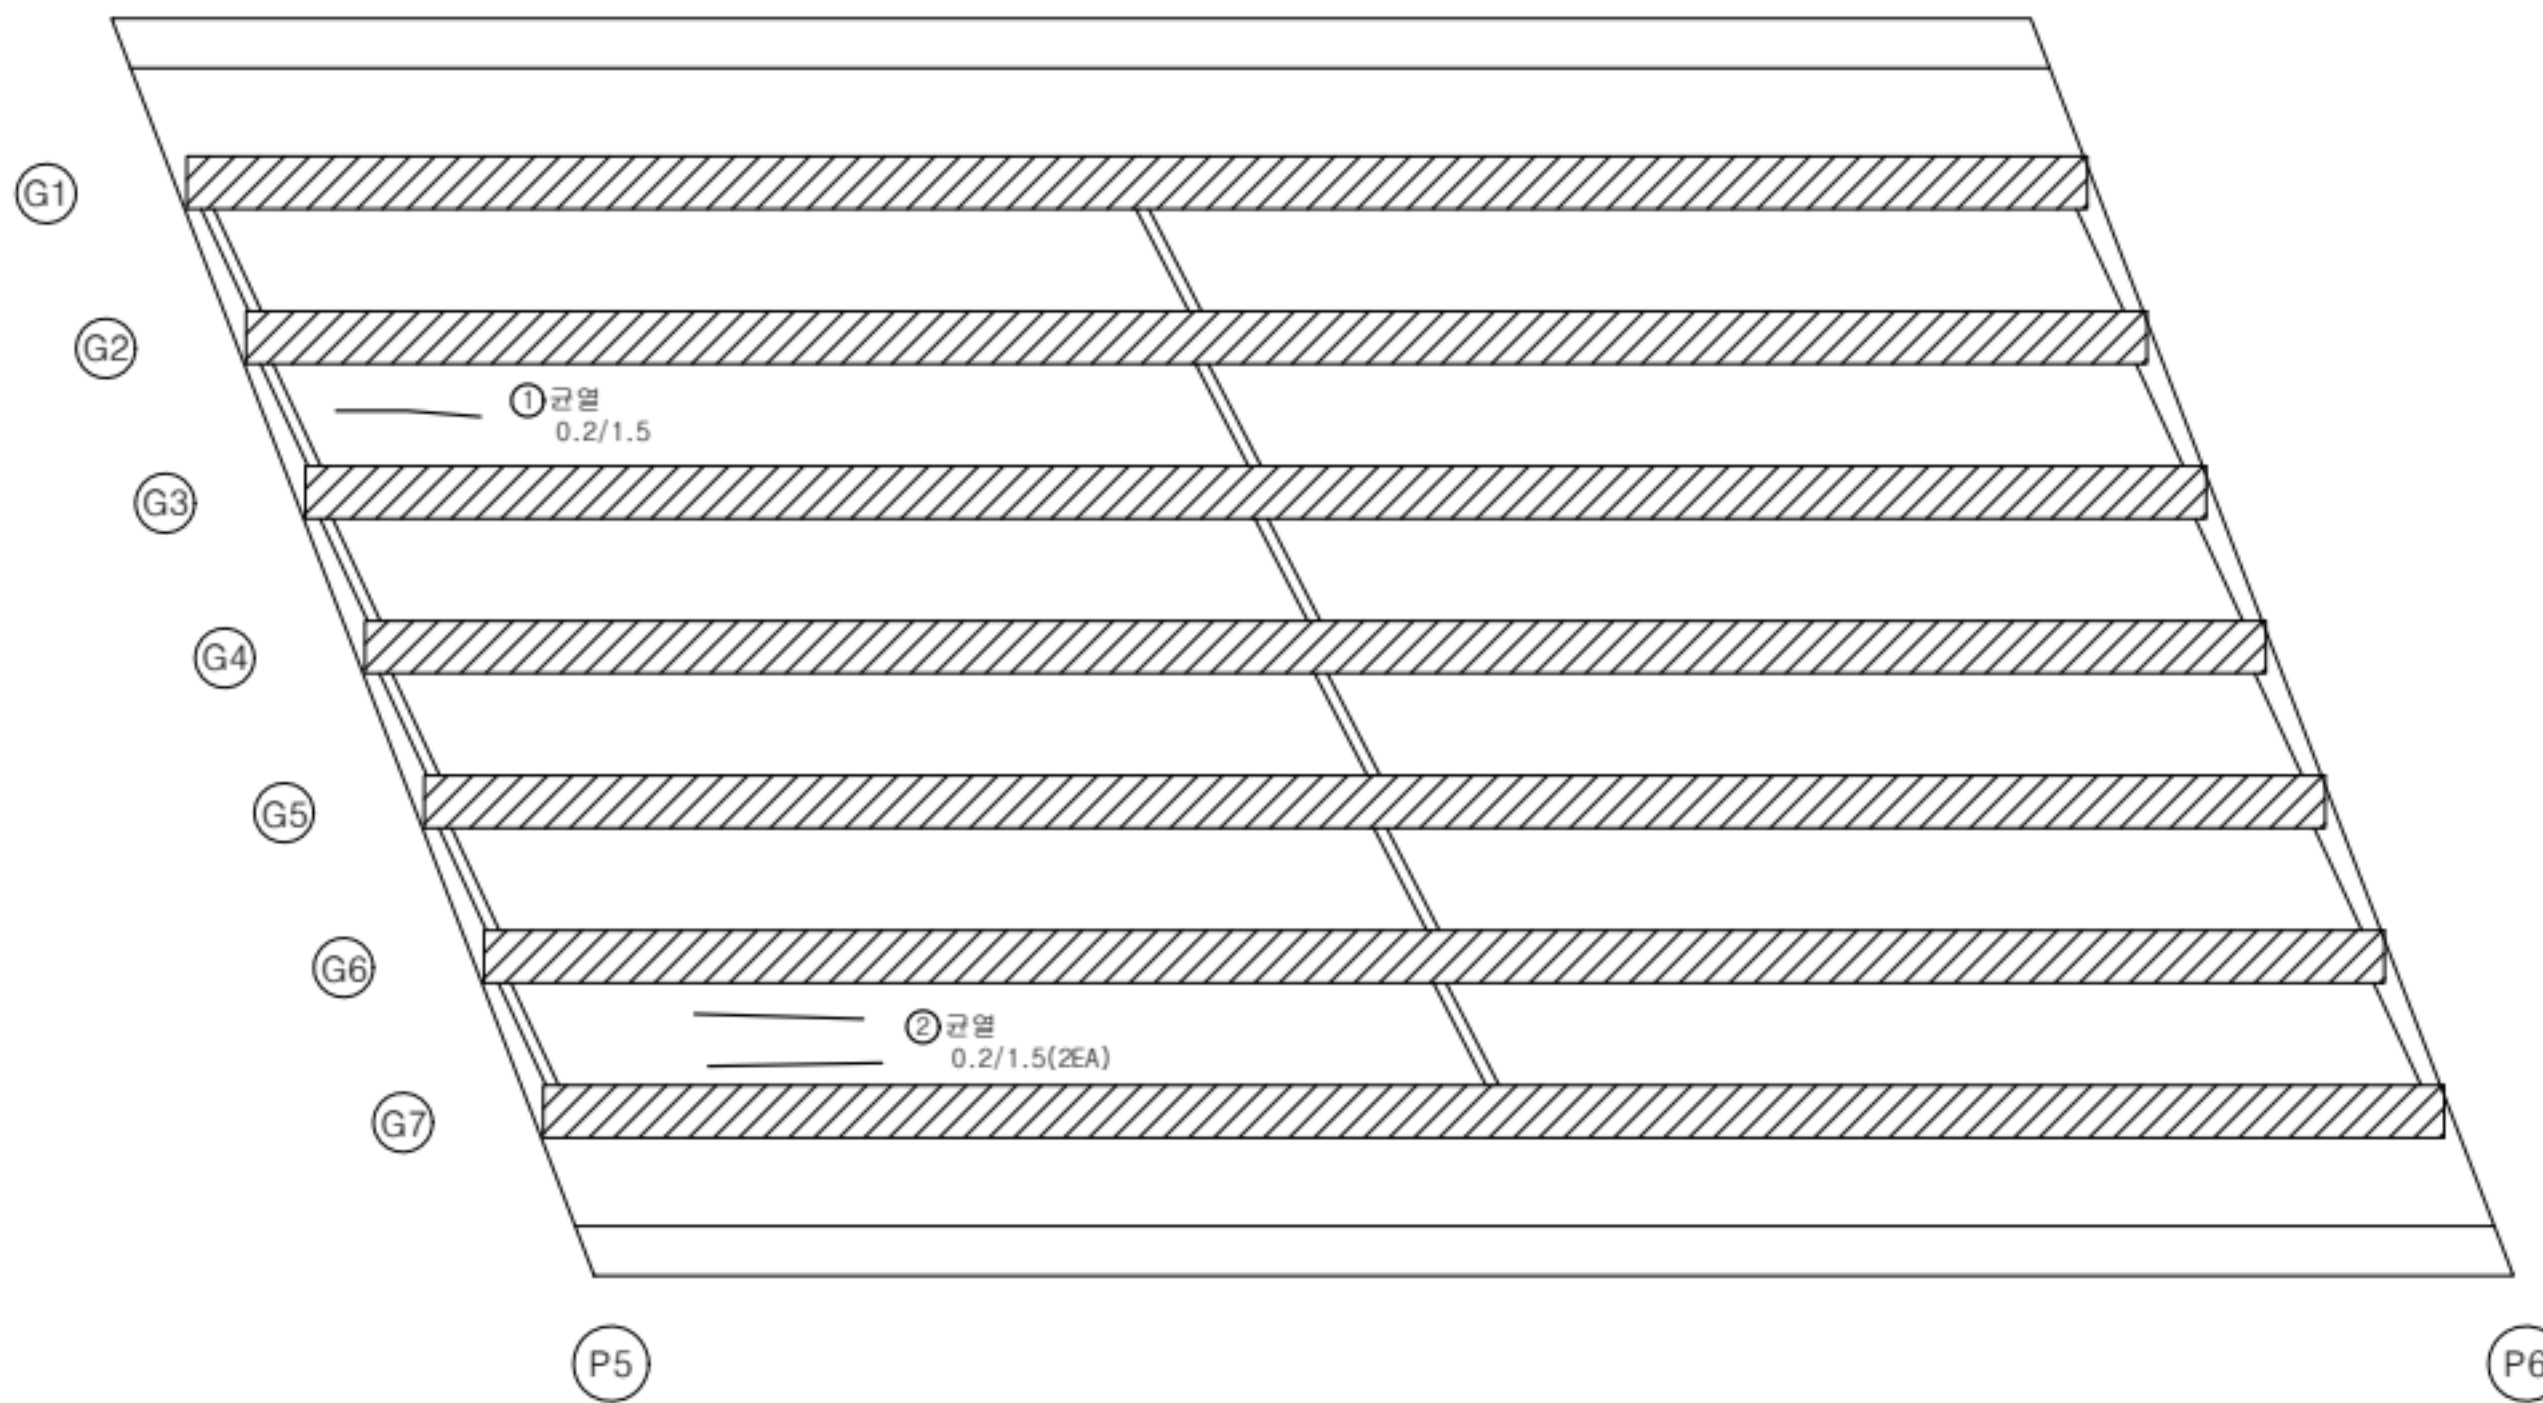
| 번호 | 구분 | 결함내용 | 손상규모 | | | | | | 비고 |
|---|---|---|---|---|---|---|---|---|---|
| 1 | 신규 | 균열 | 0.2 | - | 1.5 | 1 | 1.5 | m | - |
| 2 | 신규 | 균열 | 0.2 | - | 1.5 | 2 | 3.0 | m | - |

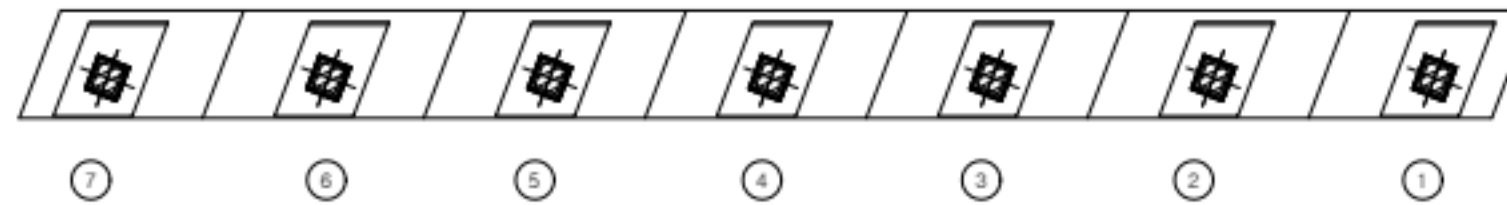
| 번호 | 구분 | 결 함 내 용 | 손상규모 | | | | | | 비고 |
|---|---|---|---|---|---|---|---|---|---|
| 1 | 신규 | 받침플레이트 부식 | - | - | - | 7 | 7 | EA | - |

① 받침플레이트 부식  
7EA

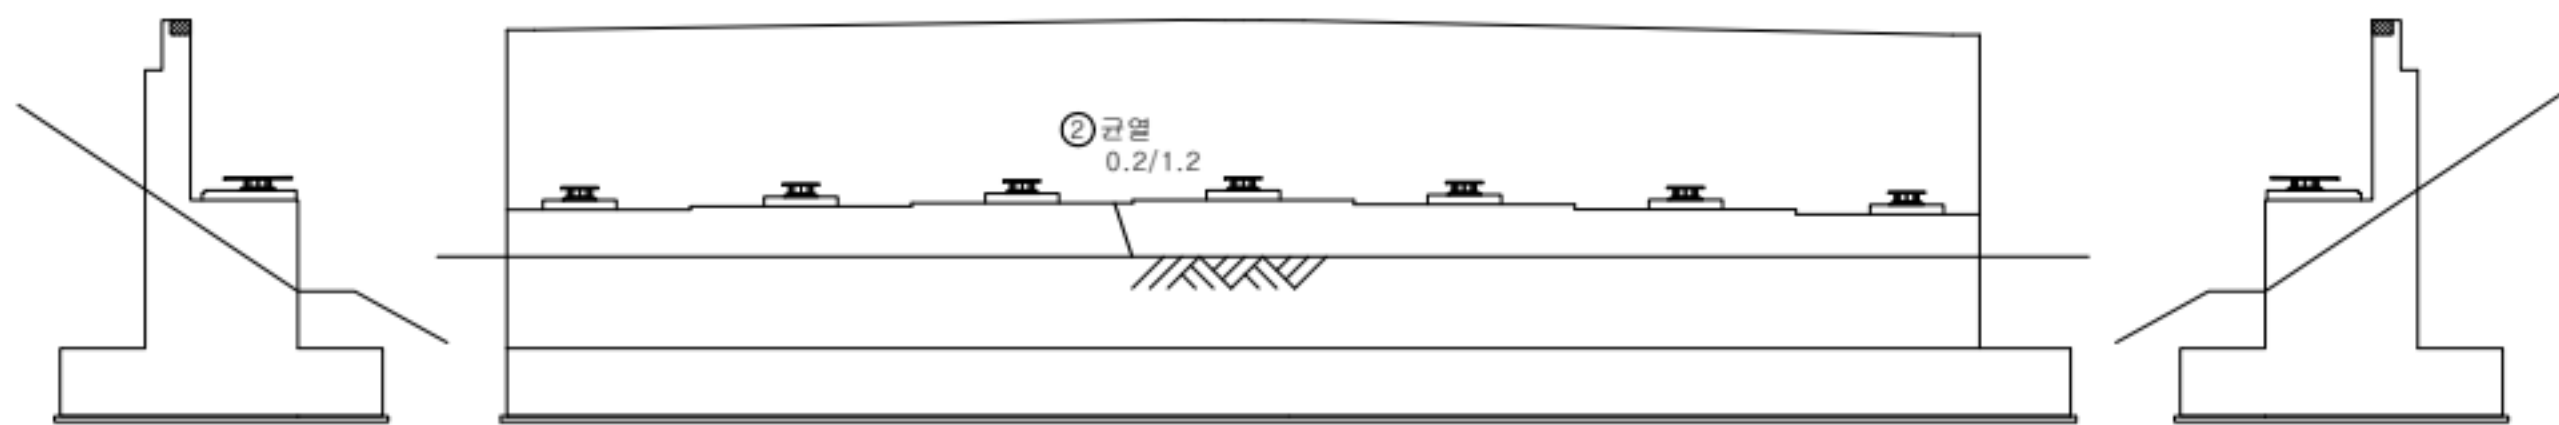
| 번호 | 구분 | 결 함 내 용 | 손상규모 | | | | | | 비고 |
|---|---|---|---|---|---|---|---|---|---|
| 2 | 신규 | 균열 | 0.2 | - | 1.2 | 1 | 1.2 | m | - |

② 균열  
0.2/1.2

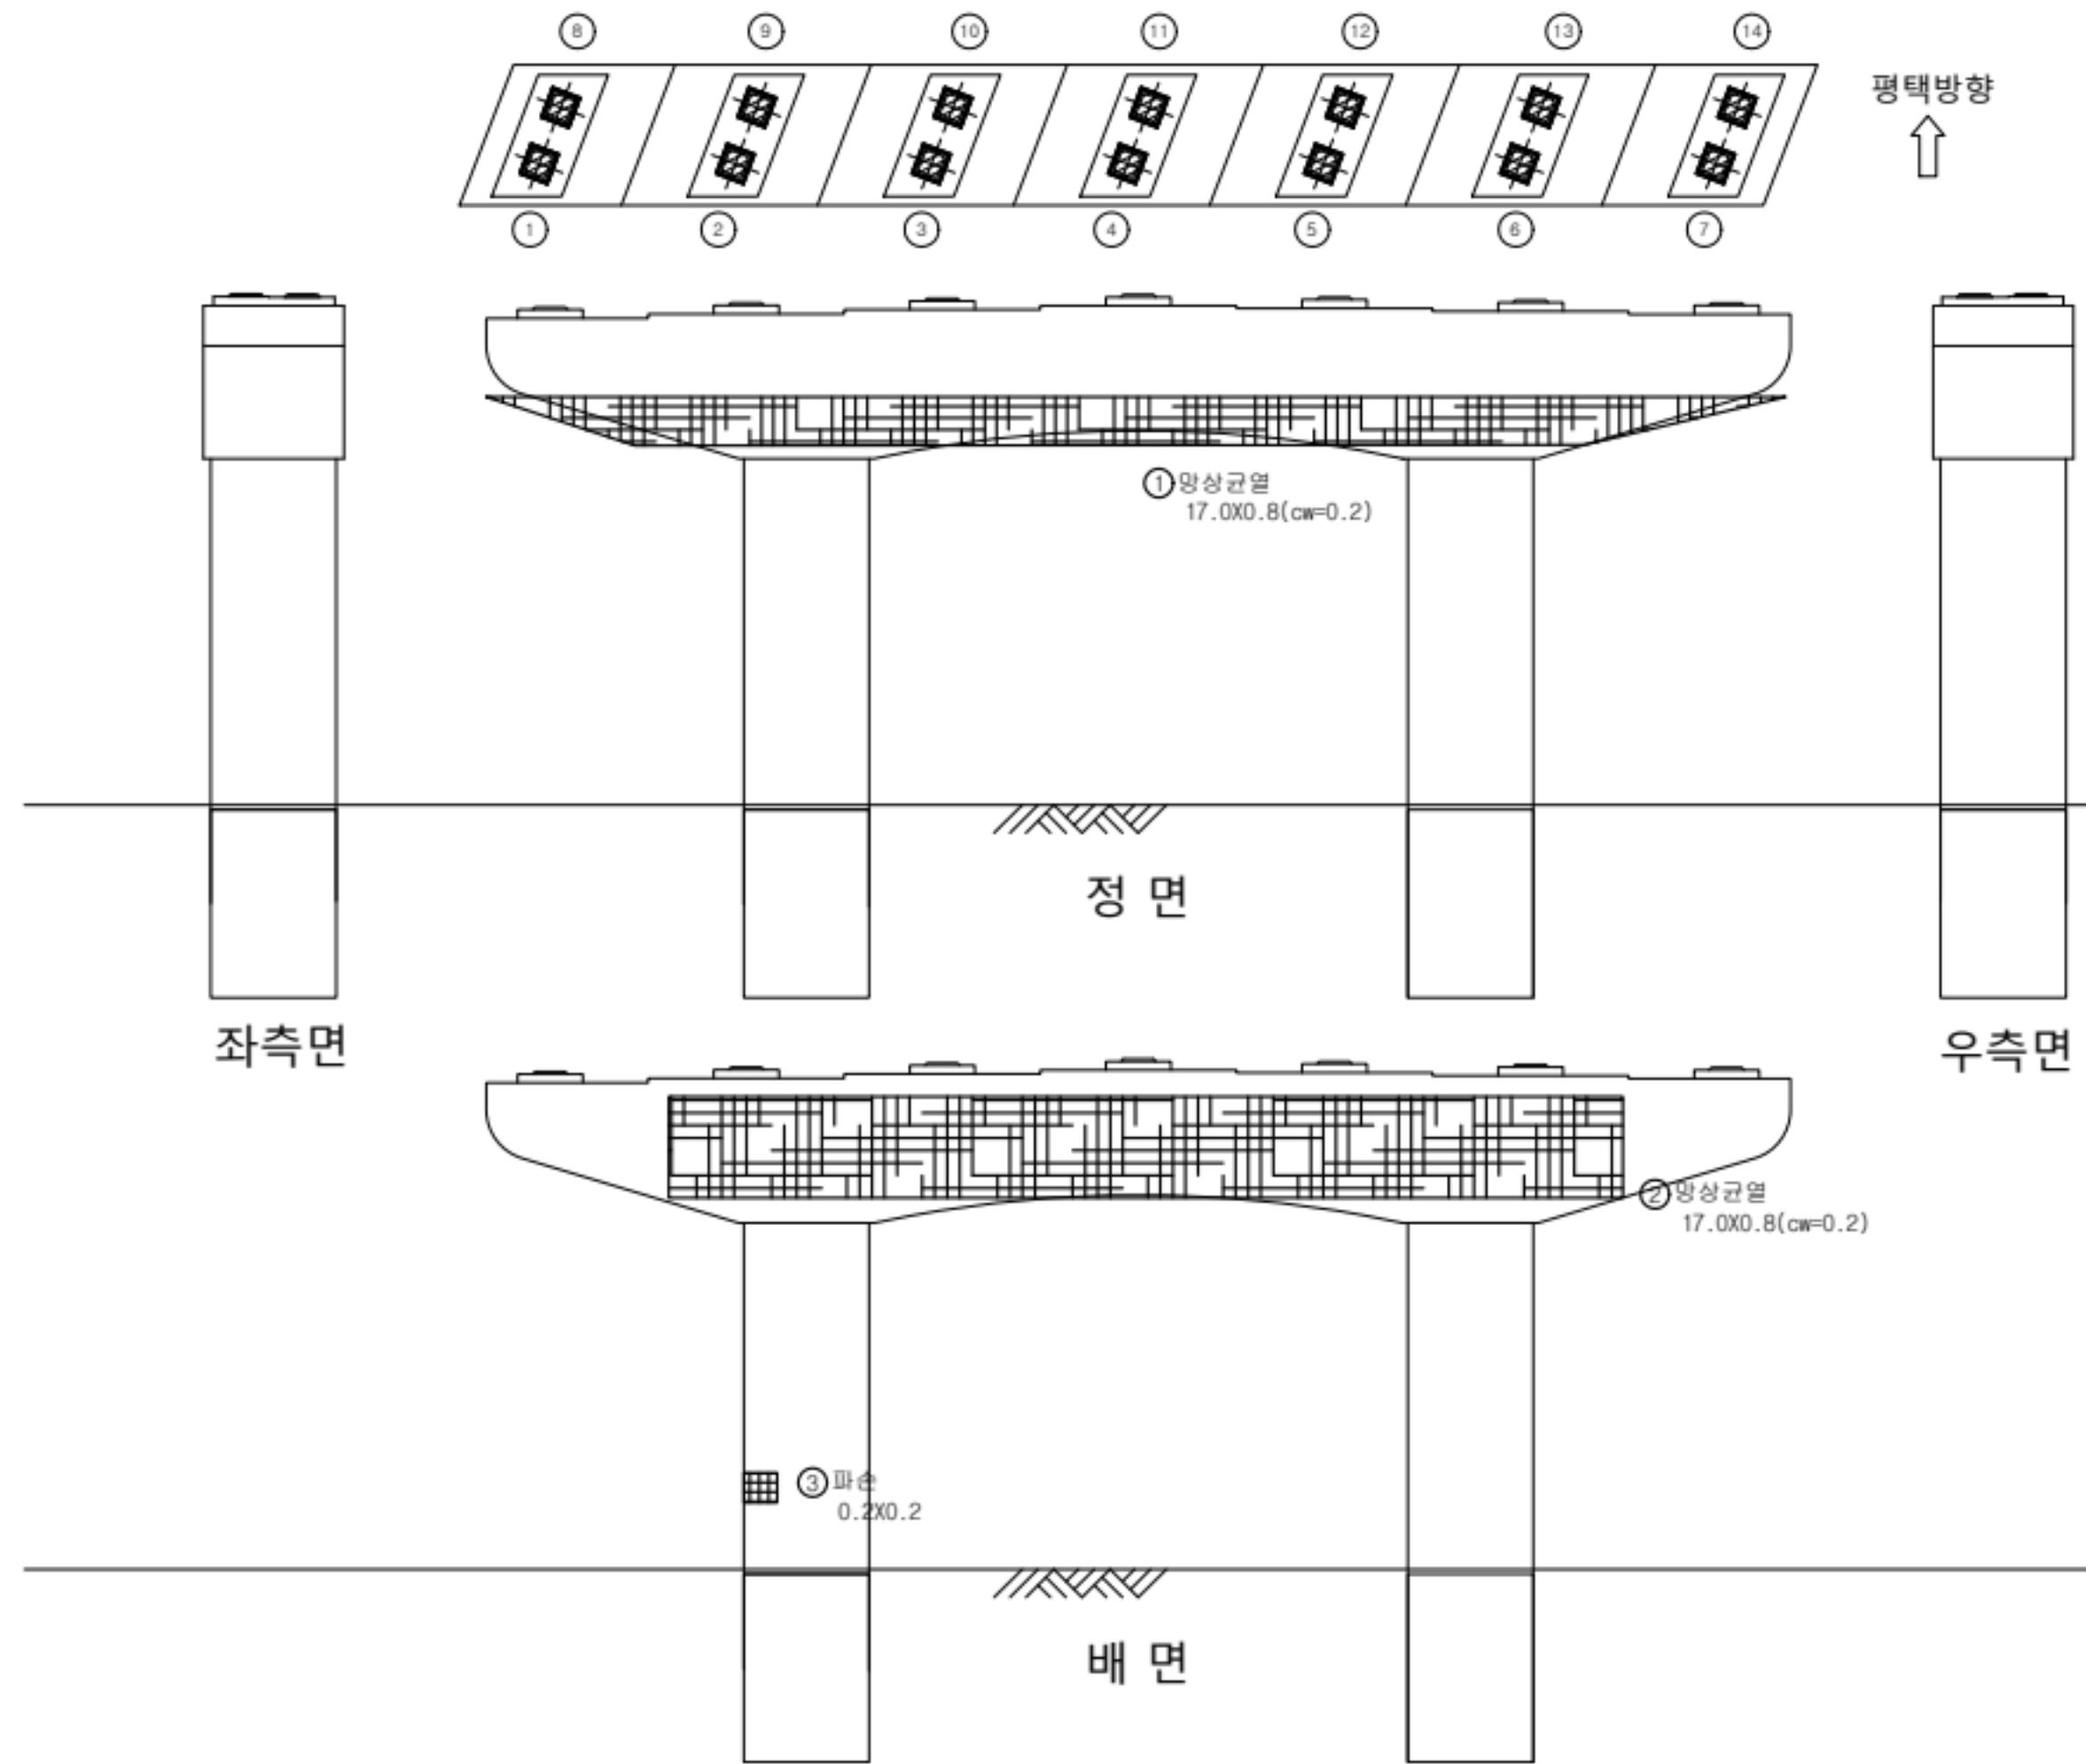
ID : 무한천2교 교각(P1)

| 번호 | 구분 | 결함내용 | 손상규모 | | | | | | 비고 |
|---|---|---|---|---|---|---|---|---|---|
| 1 | 신규 | 망상균열 | 0.2 | 17.0 | 0.8 | 1 | 13.6 | m <sup>2</sup> | - |
| 2 | 신규 | 망상균열 | 0.2 | 17.0 | 0.8 | 1 | 13.6 | m <sup>2</sup> | - |
