## 24. 무한천2교

| 용역명 | 서부내륙고속도로 2025년 시설물 정기안전점검 용역(하반기) |
| 시설물명 | 무한천2교 |

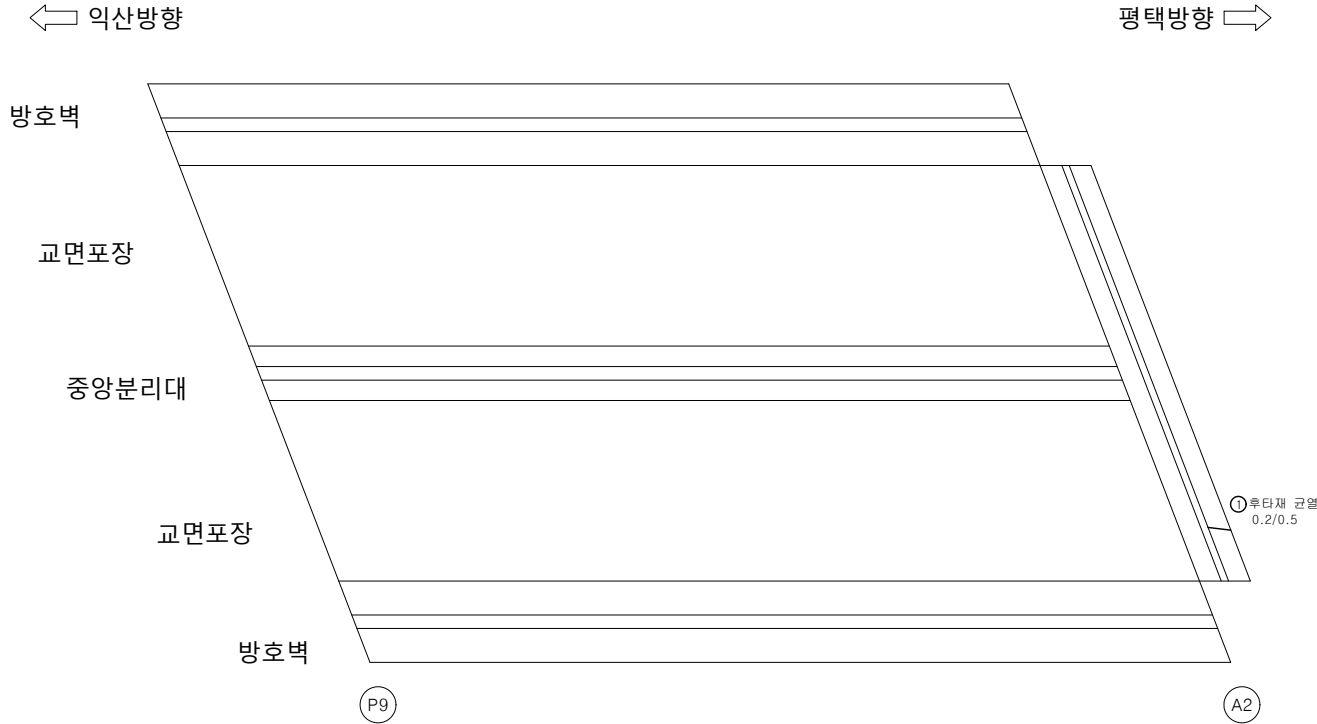
ID : 무한천2교 바닥판 상면(S10)

| 번호 | 구분 | 결함내용 | 손상규모 | | | | | | 비고 |
|---|---|---|---|---|---|---|---|---|---|
| 1 | 신규 | 후타재 균열 | 0.2 | - | 0.5 | 1 | 0.5 | m | - |

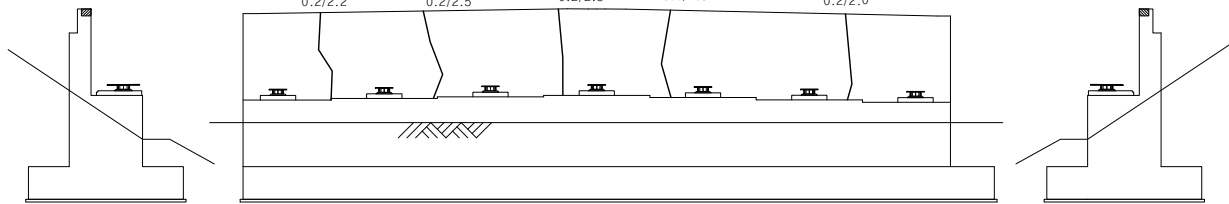
| 번호 | 구분 | 결 황 내 용 | 손상규모 | | | | | | 비고 |
|---|---|---|---|---|---|---|---|---|---|
| 1 | 신규 | 받침플레이트 부식 | - | - | - | 7 | 7 | EA | - |
| 2 | 신규 | 균열부 백태 | 0.2 | - | 2.2 | 1 | 2.2 | m | - |
| 3 | 신규 | 균열부 백태 | 0.2 | - | 2.5 | 1 | 2.5 | m | - |
| 4 | 신규 | 균열부 백태 | 0.2 | - | 2.5 | 1 | 2.5 | m | - |
| 5 | 신규 | 균열부 백태 | 0.1 | - | 2.5 | 1 | 2.5 | m | - |
| 6 | 신규 | 균열부 백태 | 0.2 | - | 2.0 | 1 | 2.0 | m | - |

① 받침플레이트 부식  
7EA

② 균열부 백태 0.2/2.2    ③ 균열부 백태 0.2/2.5    ④ 균열부 백태 0.2/2.5    ⑤ 균열부 백태 0.1/2.5    ⑥ 균열 0.2/2.0

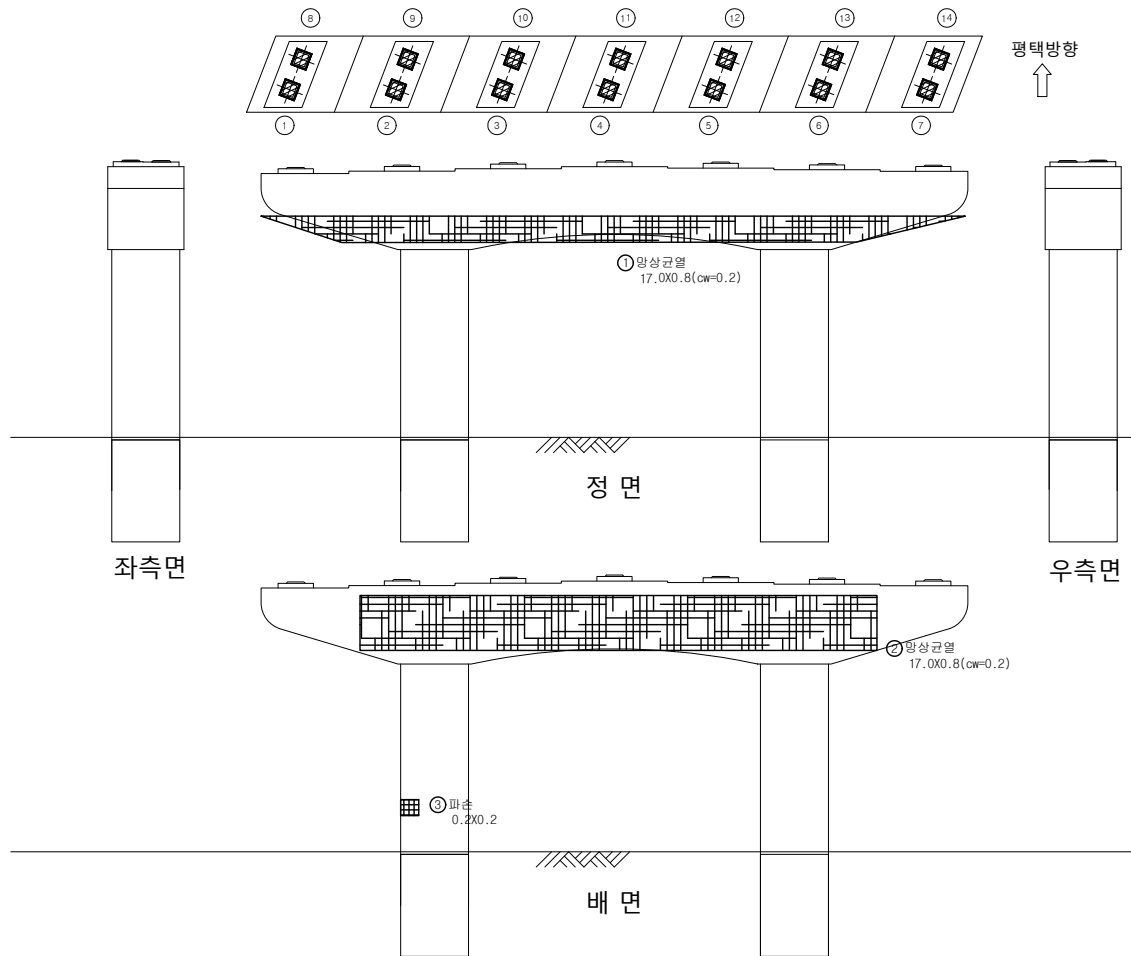
| 번호 | 구분 | 결함 내용 | 손상규모 | | | | | | 비고 |
|---|---|---|---|---|---|---|---|---|---|
| 1 | 신규 | 망상균열 | 0.2 | 17.0 | 0.8 | 1 | 13.6 | m³ | - |
| 2 | 신규 | 망상균열 | 0.2 | 17.0 | 0.8 | 1 | 13.6 | m³ | - |

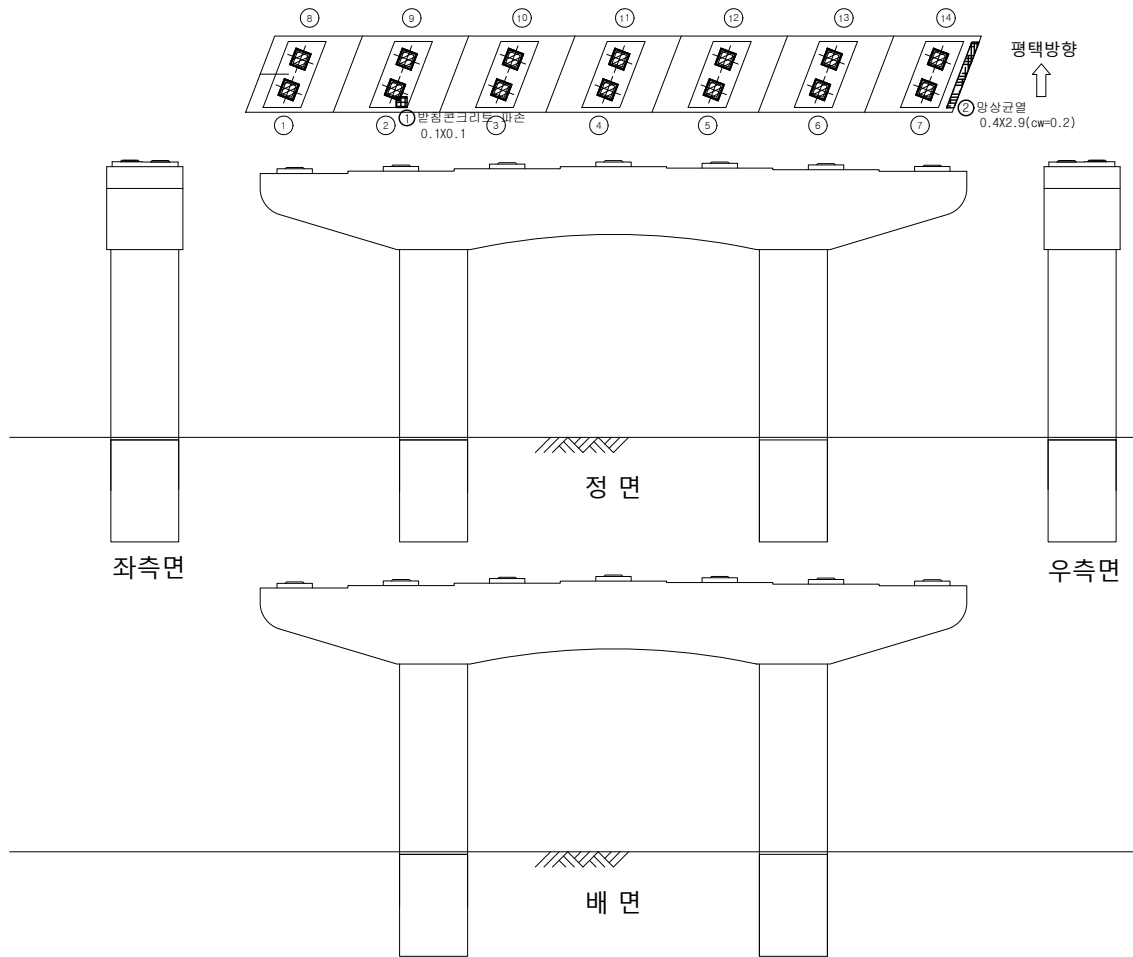
ID : 무한천2교 교각(P6)

| 번호 | 구분 | 결함 내용 | 손상규모 | | | | | | 비고 |
|---|---|---|---|---|---|---|---|---|---|
| 2 | 신규 | 망상균열 | 0.2 | 0.4 | 2.9 | 1 | 1.16 | m² | - |

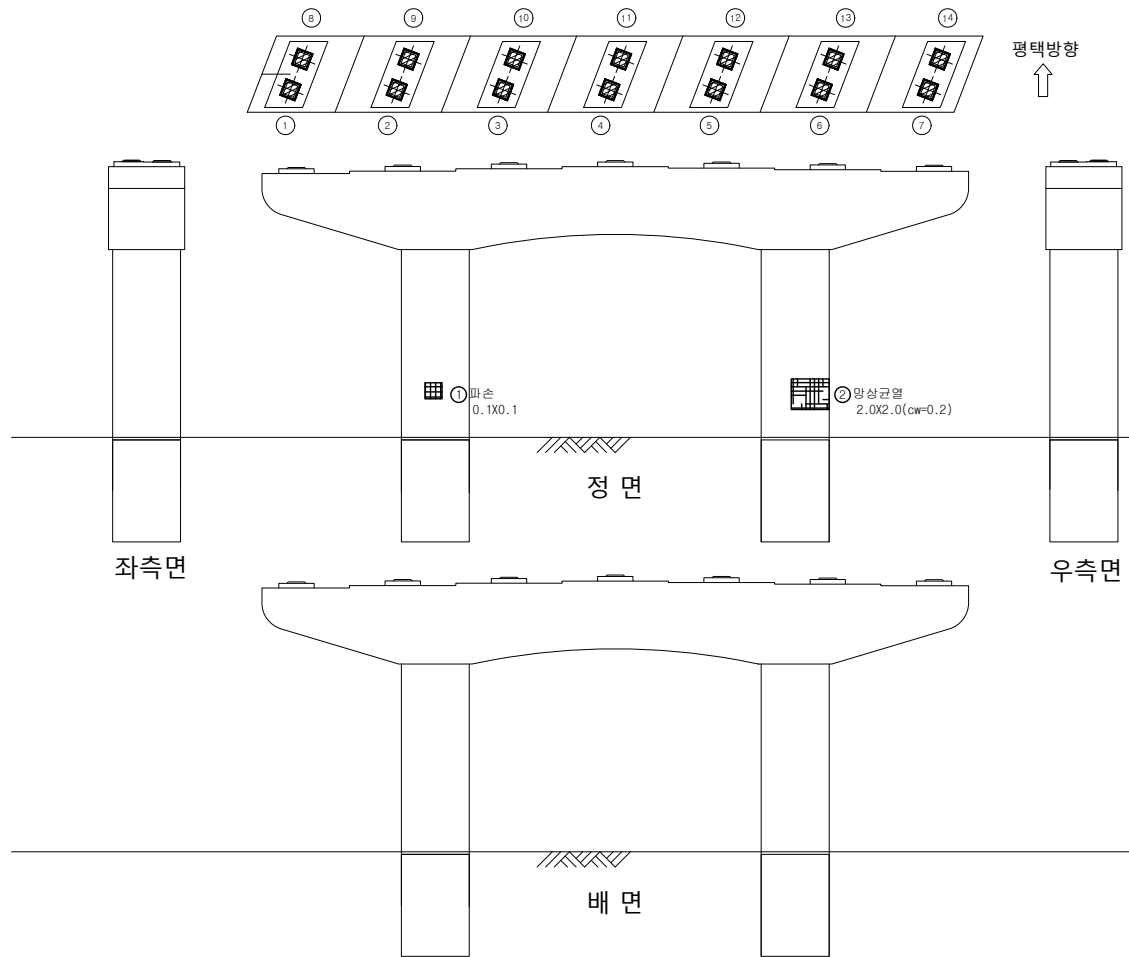
ID : 무한천2교 교각(P9)

| 번호 | 구분 | 결함 내용 | 손상규모 | | | | | | 비고 |
|---|---|---|---|---|---|---|---|---|---|
| 2 | 신규 | 망상균열 | 0.2 | 2.0 | 2.0 | 1 | 4.0 | m² | - |
