## 24. 무한천2교

| 용역명 | 서부내륙고속도로 2025년 시설물 정기안전점검 용역(하반기) |
| 시설물명 | 무한천2교 |
| 점검일시 | 2025. 07 ~ 2025. 12 |

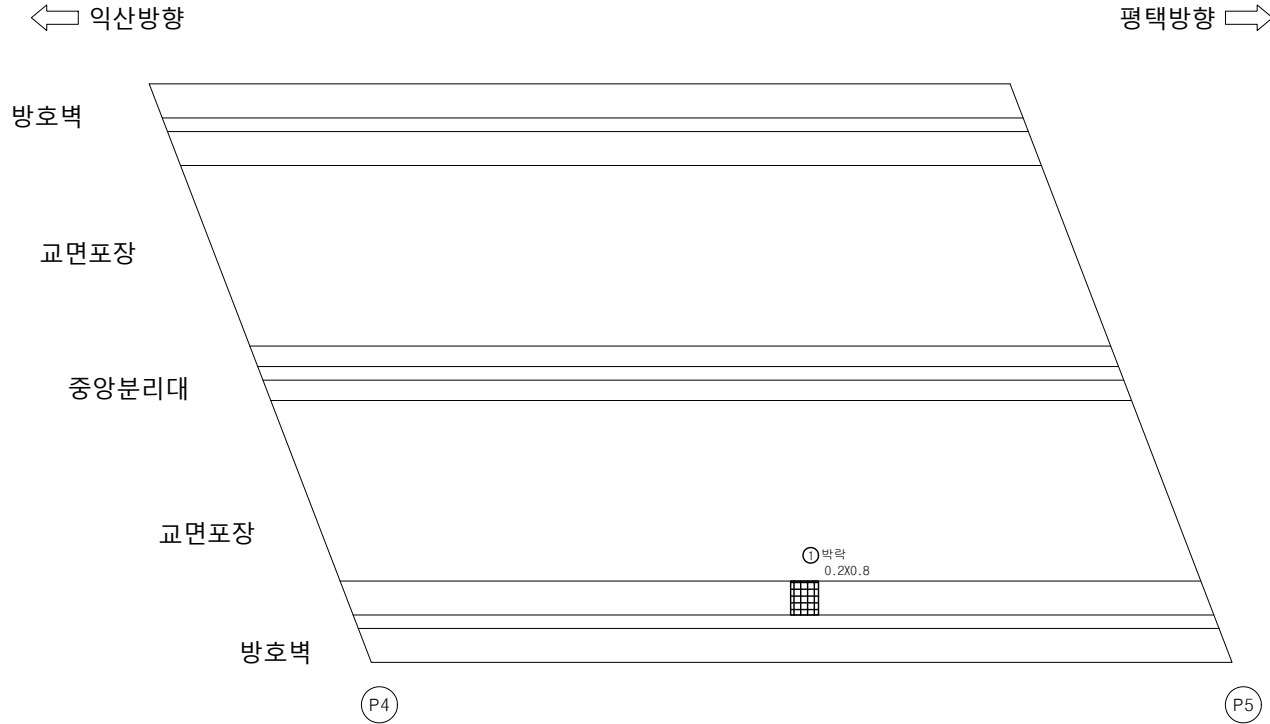
ID : 무한천2교 바닥판 상면(S5)

| 번호 | 구분 | 결함 내용 | 손상규모 | | | | | | 비고 |
|---|---|---|---|---|---|---|---|---|---|
| 1 | 신규 | 박락 | - | 0.2 | 0.8 | 1 | 0.16 | m² | - |

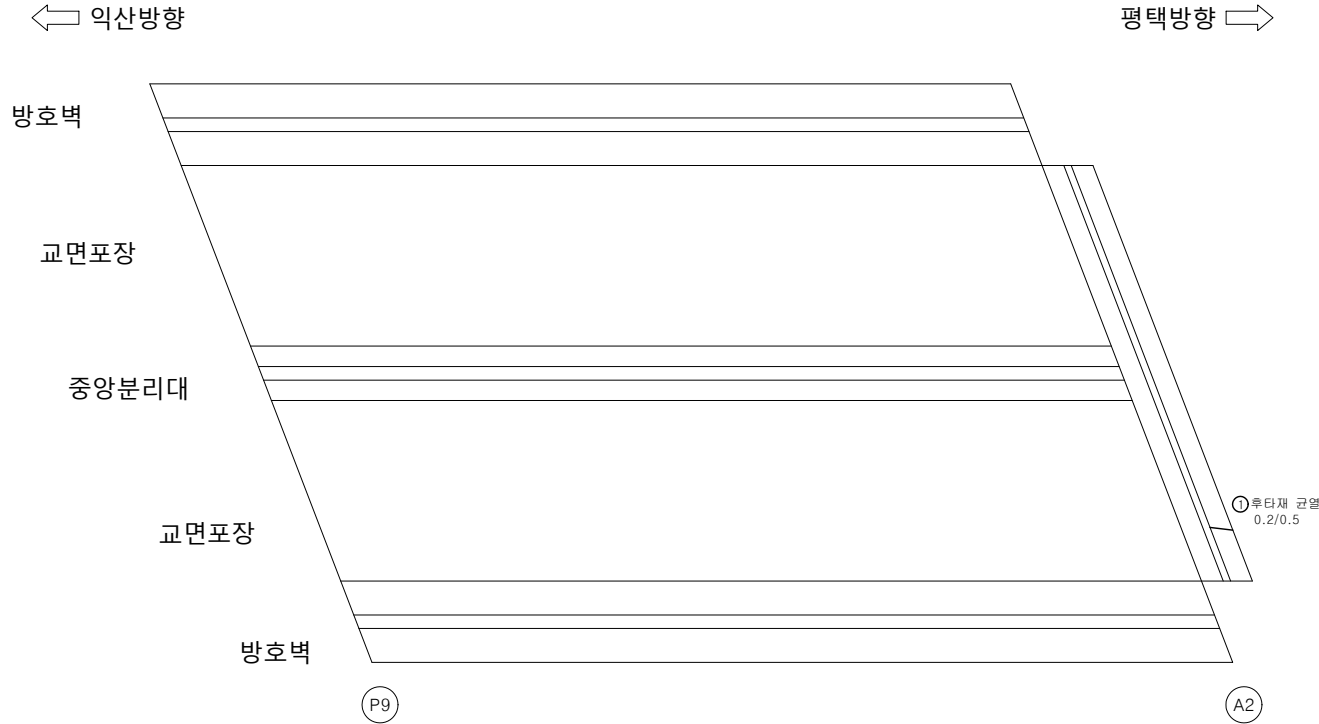
ID : 무한천2교 바닥판 상면(S10)

| 번호 | 구분 | 결함내용 | 손상규모 | | | | | | 비고 |
|---|---|---|---|---|---|---|---|---|---|
| 1 | 신규 | 후타재 균열 | 0.2 | - | 0.5 | 1 | 0.5 | m | - |

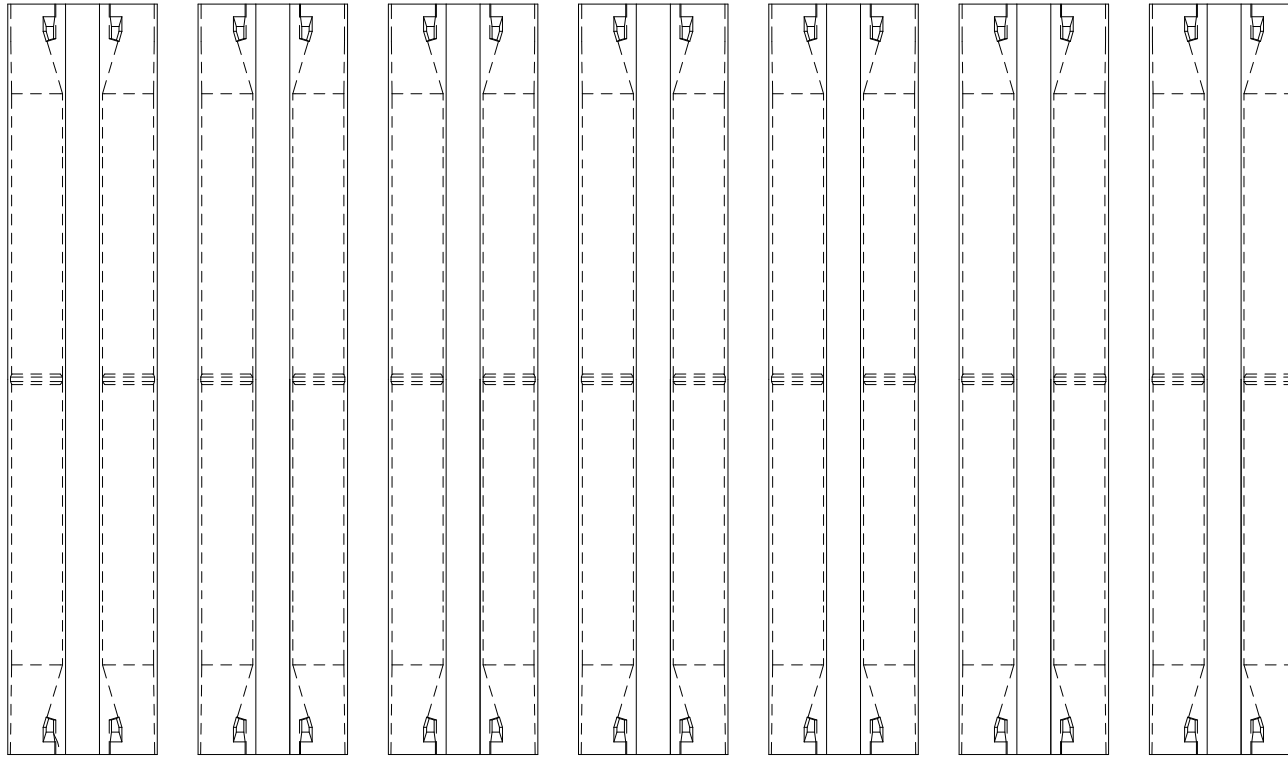
ID : 무한천2교 거더 (S8 G1~G7)

① 균열  
0.2/0.5  
단수원표 0358

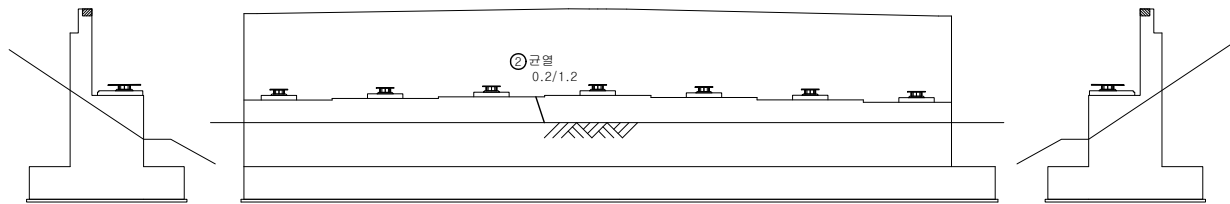
| 번호 | 구분 | 결 황 내 용 | 손상규모 | | | | | | 비고 |
|---|---|---|---|---|---|---|---|---|---|
| 1 | 신규 | 받침플레이트 부식 | - | - | - | 7 | 7 | EA | - |
| 2 | 신규 | 균열 | 0.2 | - | 1.2 | 1 | 1.2 | m | - |

① 받침플레이트 부식  
7EA

② 균열  
0.2/1.2

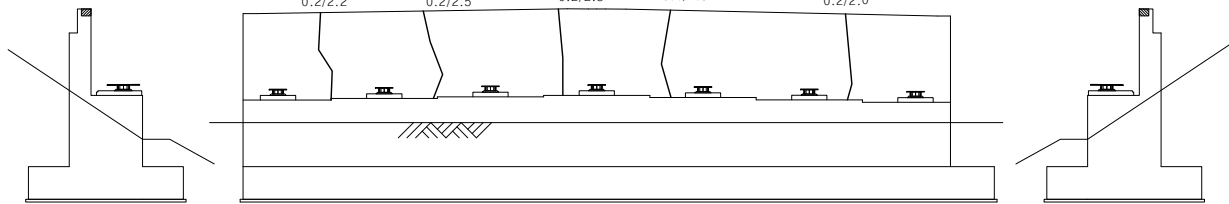
| 번호 | 구분 | 결 황 내 용 | 손상규모 | | | | | | 비고 |
|---|---|---|---|---|---|---|---|---|---|
| 1 | 신규 | 받침플레이트 부식 | - | - | - | 7 | 7 | EA | - |
| 2 | 신규 | 균열부 백태 | 0.2 | - | 2.2 | 1 | 2.2 | m | - |
| 3 | 신규 | 균열부 백태 | 0.2 | - | 2.5 | 1 | 2.5 | m | - |
| 4 | 신규 | 균열부 백태 | 0.2 | - | 2.5 | 1 | 2.5 | m | - |
| 5 | 신규 | 균열부 백태 | 0.1 | - | 2.5 | 1 | 2.5 | m | - |
| 6 | 신규 | 균열부 백태 | 0.2 | - | 2.0 | 1 | 2.0 | m | - |

① 받침플레이트 부식  
7EA

② 균열부 백태 0.2/2.2    ③ 균열부 백태 0.2/2.5    ④ 균열부 백태 0.2/2.5    ⑤ 균열부 백태 0.1/2.5    ⑥ 균열 0.2/2.0

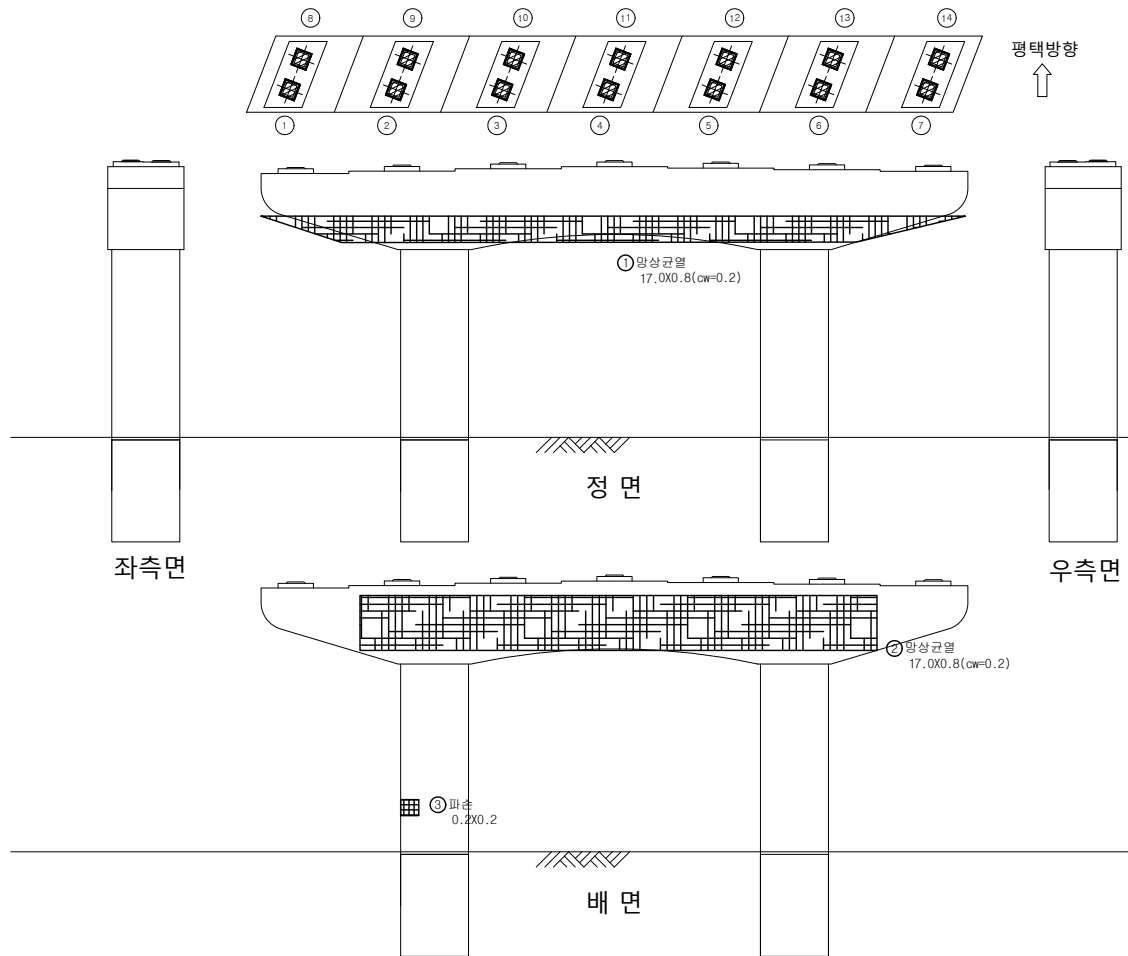
| 번호 | 구분 | 결함 내용 | 손상규모 | | | | | | 비고 |
|---|---|---|---|---|---|---|---|---|---|
| 1 | 신규 | 망상균열 | 0.2 | 17.0 | 0.8 | 1 | 13.6 | m³ | - |
| 2 | 신규 | 망상균열 | 0.2 | 17.0 | 0.8 | 1 | 13.6 | m³ | - |

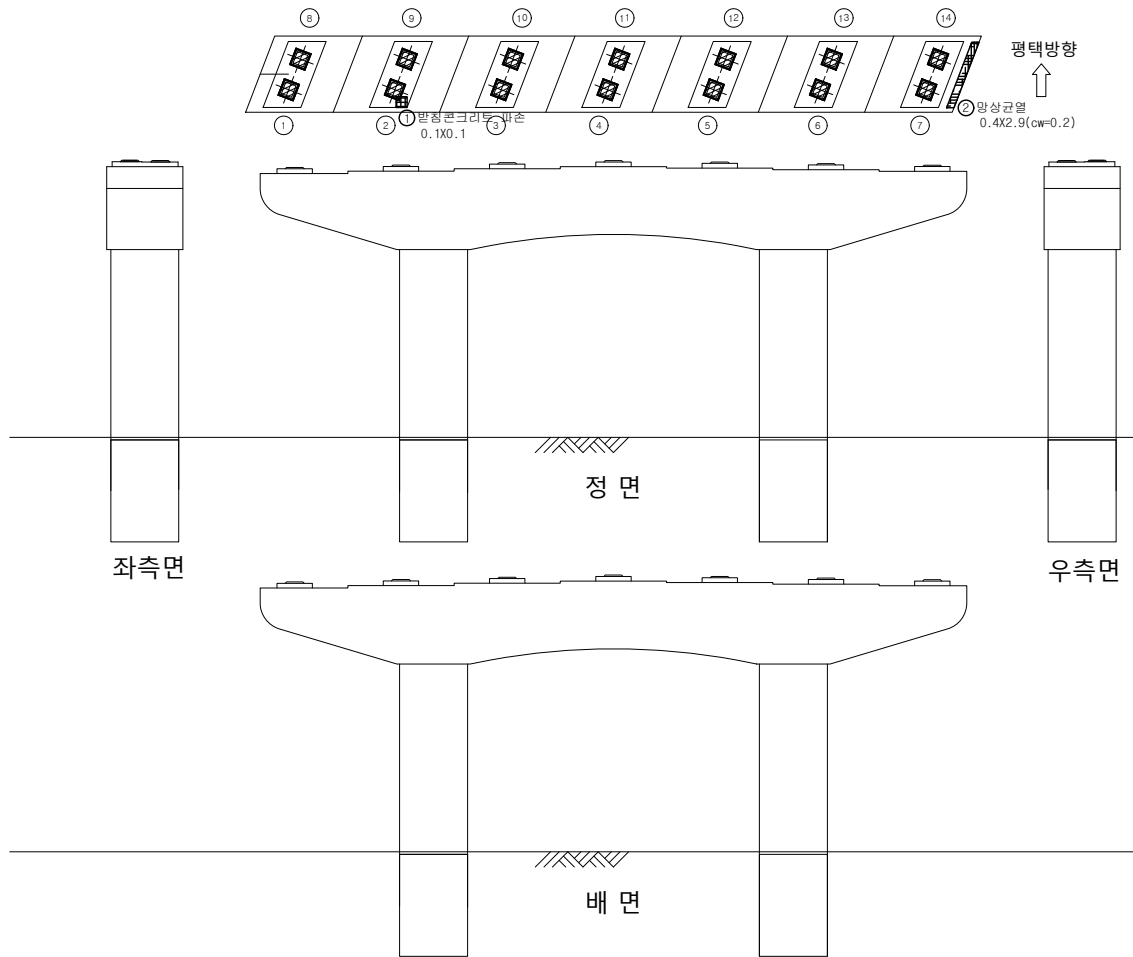
ID : 무한천2교 교각(P6)

| 번호 | 구분 | 결함 내용 | 손상규모 | | | | | | 비고 |
|---|---|---|---|---|---|---|---|---|---|
| 2 | 신규 | 망상균열 | 0.2 | 0.4 | 2.9 | 1 | 1.16 | m³ | - |

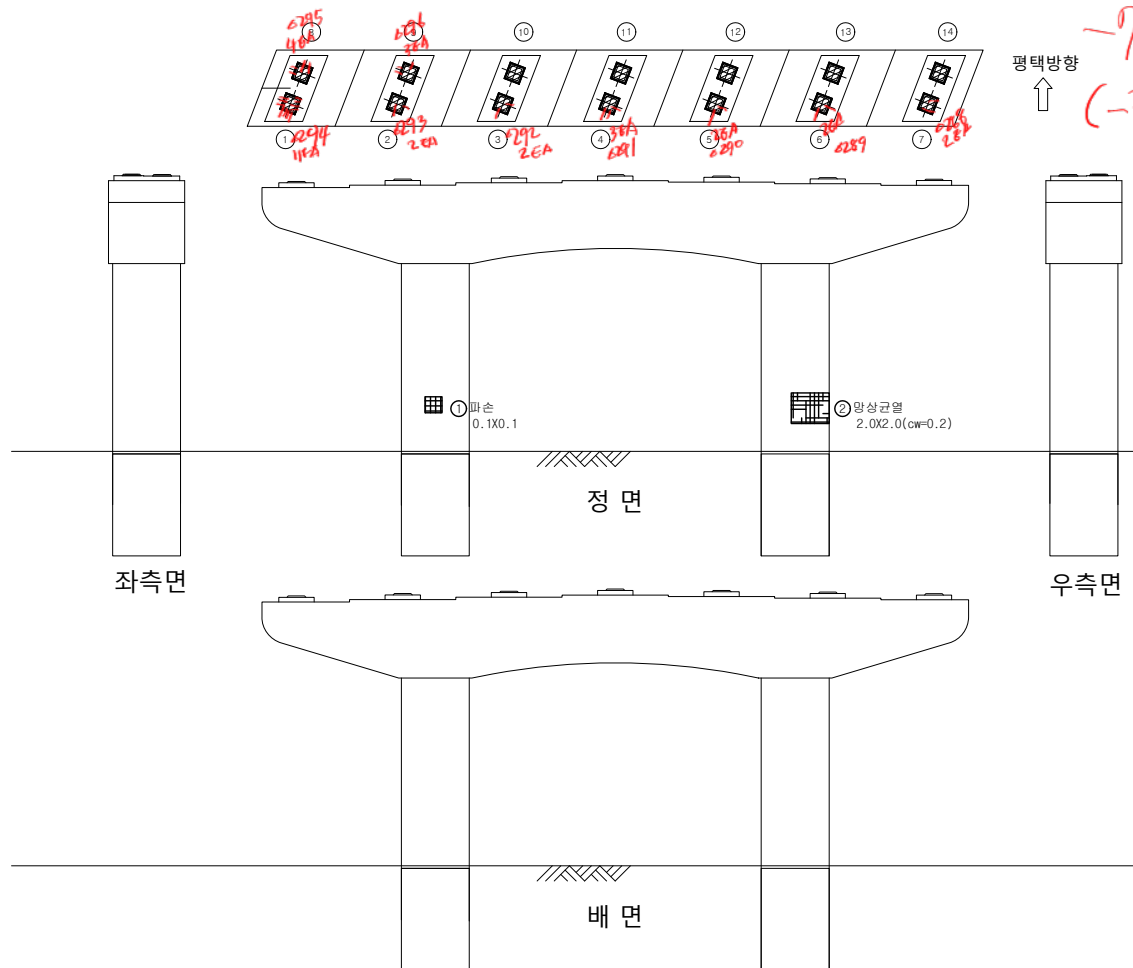
| 번호 | 구분 | 결함 내용 | 손상규모 | | | | | 비고 |
|---|---|---|---|---|---|---|---|---|
| 2 | 신규 | 망상균열 | 0.2 | 2.0 | 2.0 | 1 | 4.0 | m³ - |
