## 24. 무한천2교

| 용역명 | 서부내륙고속도로 2025년 시설물 정기안전점검 용역(하반기) |
| 시설물명 | 무한천2교 |

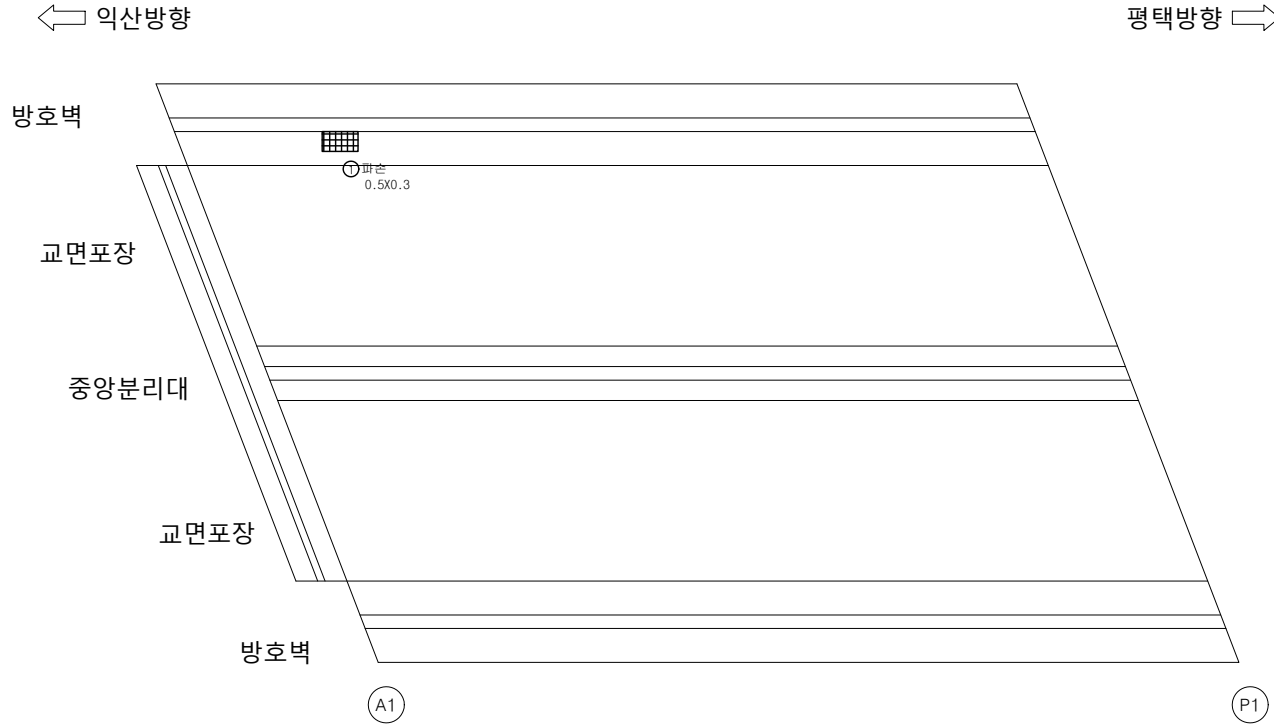
ID : 무한천2교 바닥판 상면(S1)

| 번호 | 구분 | 결함내용 | 손상규모 | | | | | | 비고 |
|---|---|---|---|---|---|---|---|---|---|
| 1 | 신규 | 파손 | - | 0.5 | 0.3 | 1 | 0.15 | m² | - |

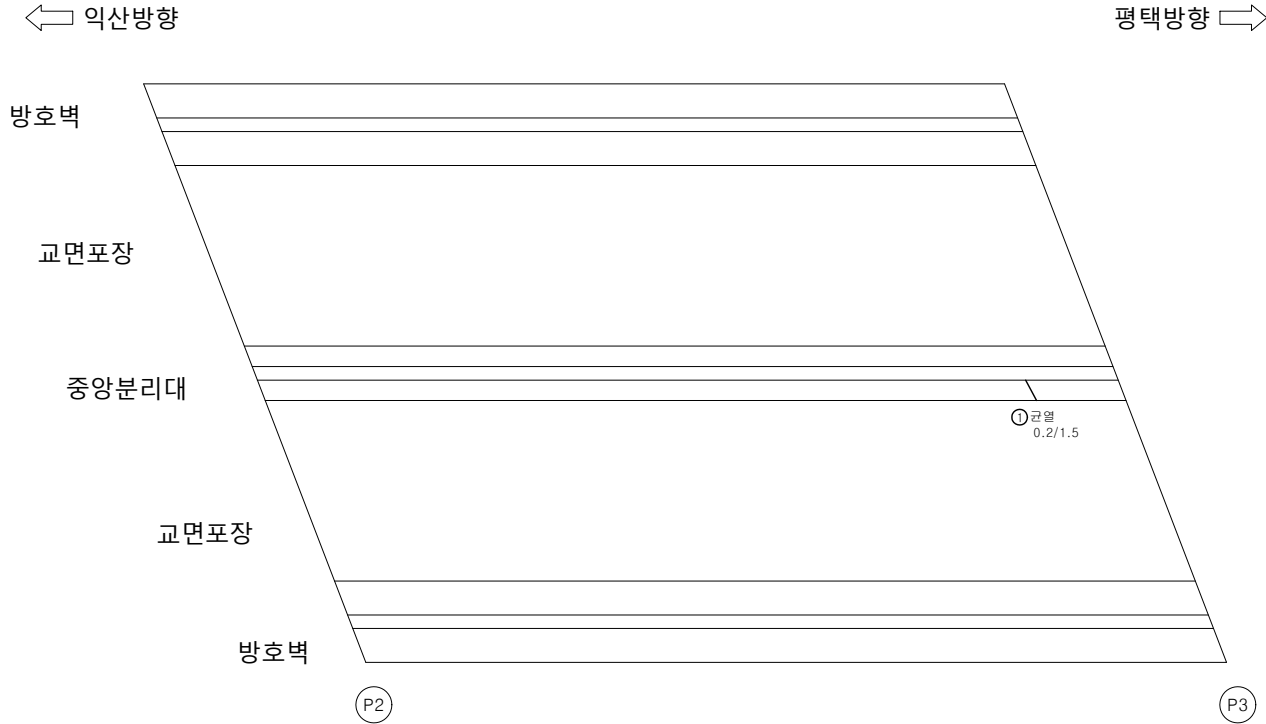
ID : 무한천2교 바닥판 상면(S3)

| 번호 | 구분 | 결함 내용 | 손상규모 | | | | | | 비고 |
|---|---|---|---|---|---|---|---|---|---|
| 1 | 신규 | 균열 | 0.2 | - | 1.5 | 1 | 1.5 | m | - |

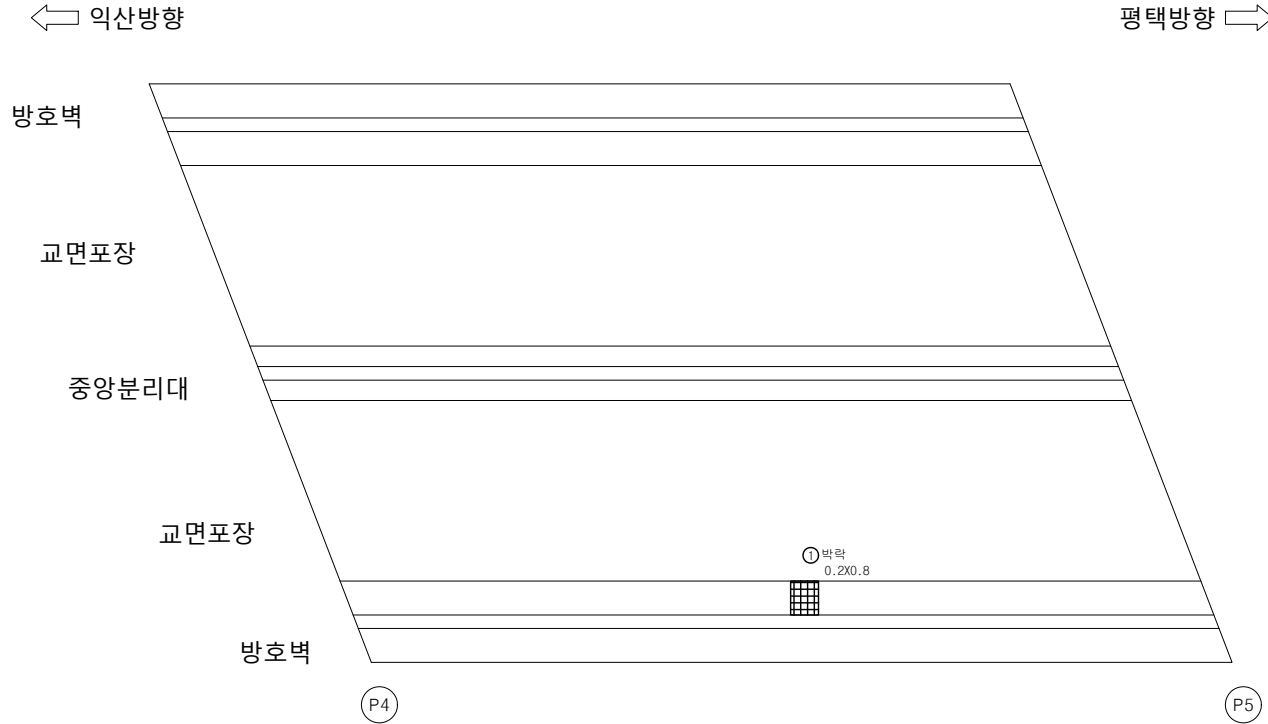
ID : 무한천2교 바닥판 상면(S5)

| 번호 | 구분 | 결함내용 | 손상규모 | | | | | | 비고 |
|---|---|---|---|---|---|---|---|---|---|
| 1 | 신규 | 박락 | - | 0.2 | 0.8 | 1 | 0.16 | m² | - |

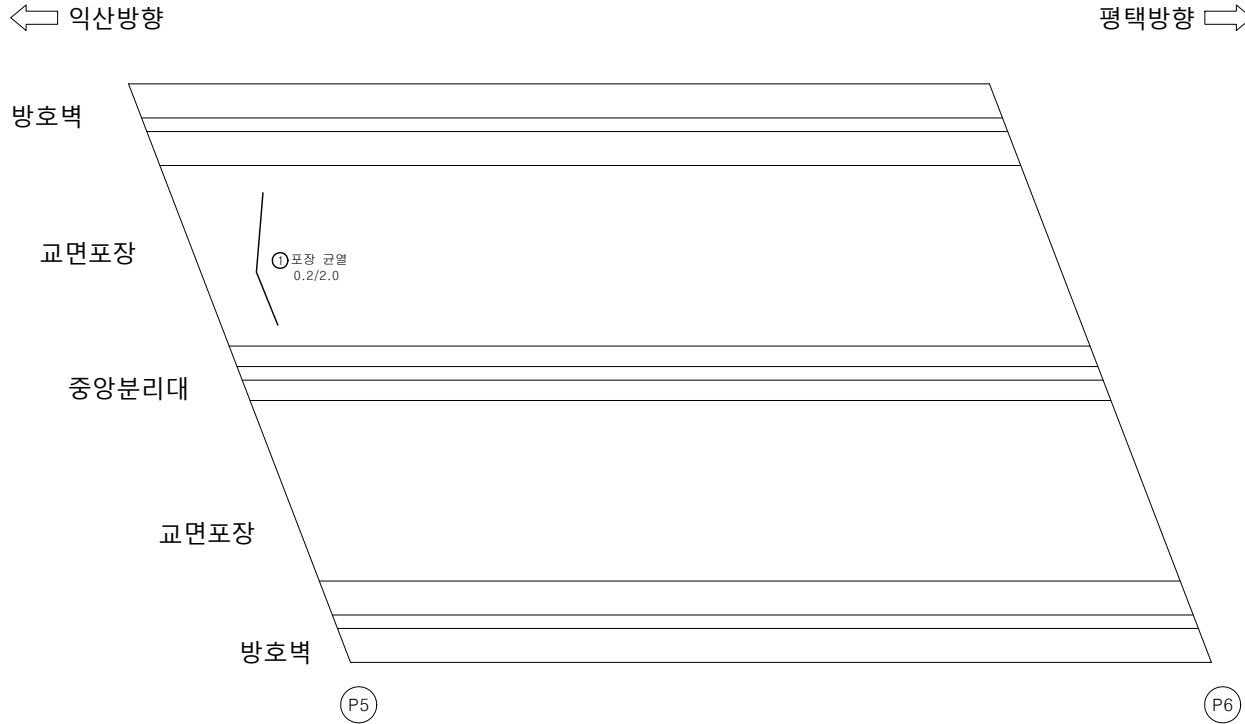
ID : 무한천2교 바닥판 상면(S6)

| 번호 | 구분 | 결함 내용 | 손상규모 | | | | | | 비고 |
|---|---|---|---|---|---|---|---|---|---|
| 1 | 신규 | 포장 균열 | 0.2 | - | 2.0 | 1 | 2.0 | m | - |

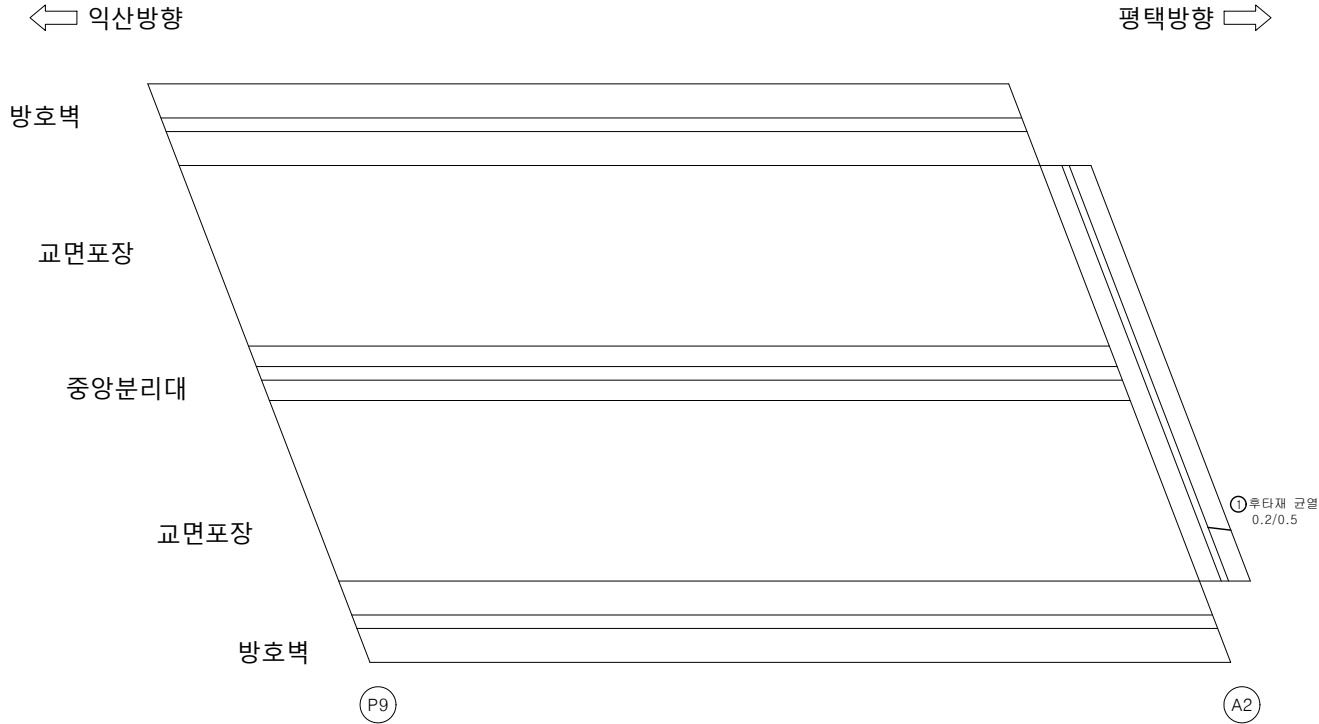
ID : 무한천2교 바닥판 상면(S10)

| 번호 | 구분 | 결함내용 | 손상규모 | | | | | | 비고 |
|---|---|---|---|---|---|---|---|---|---|
| 1 | 신규 | 후타재 균열 | 0.2 | - | 0.5 | 1 | 0.5 | m | - |

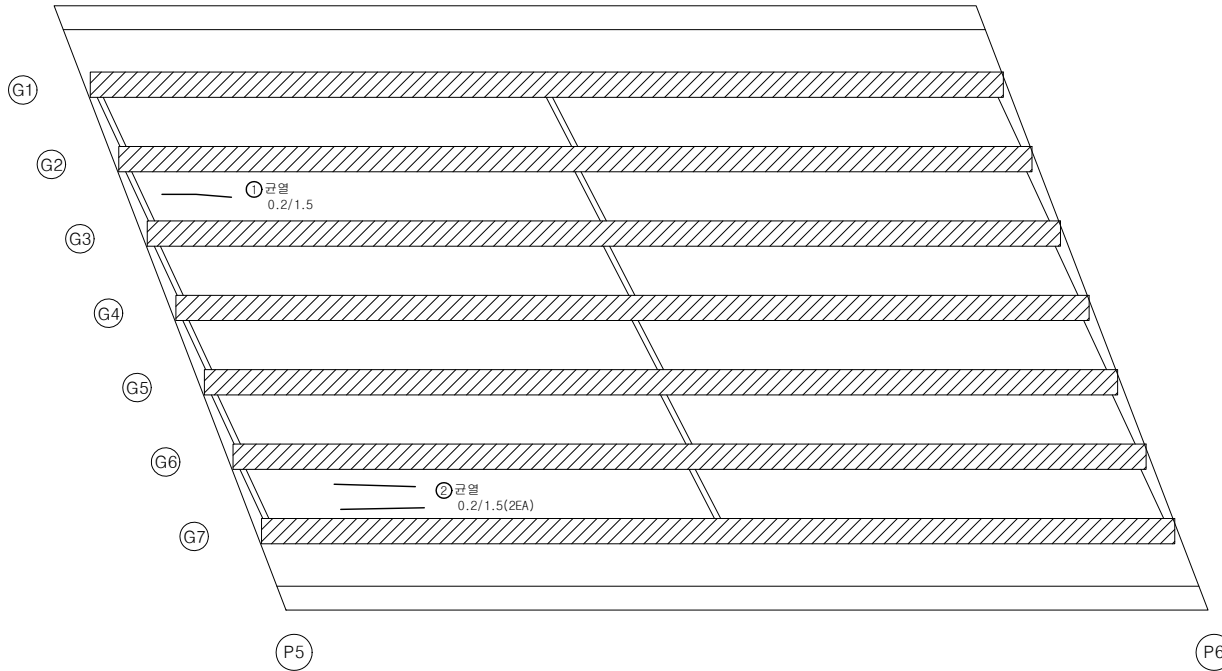
| 번호 | 구분 | 결함 내용 | 손상규모 | | | | | | 비고 |
|---|---|---|---|---|---|---|---|---|---|
| 1 | 신규 | 균열 | 0.2 | - | 1.5 | 1 | 1.5 | m | - |
| 2 | 신규 | 균열 | 0.2 | - | 1.5 | 2 | 3.0 | m | - |

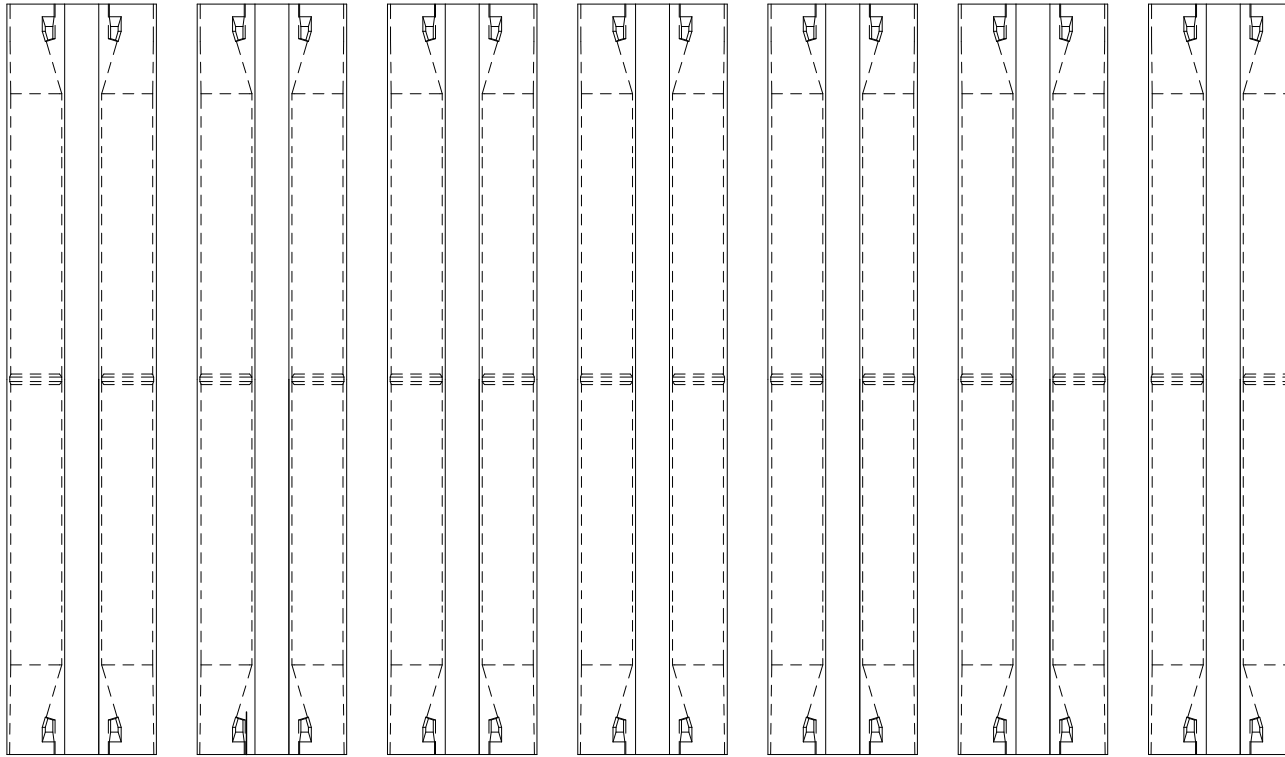
ID : 무한천2교 거더 (S1 G1~G7)

○균열  
0.2/1.0(2EA)

| 번호 | 구분 | 결함 내용 | 손상규모 | | | | | | 비고 |
|---|---|---|---|---|---|---|---|---|---|
| 1 | 신규 | 균열 | 0.2 | - | 1.0 | 2 | 2.0 | m | - |

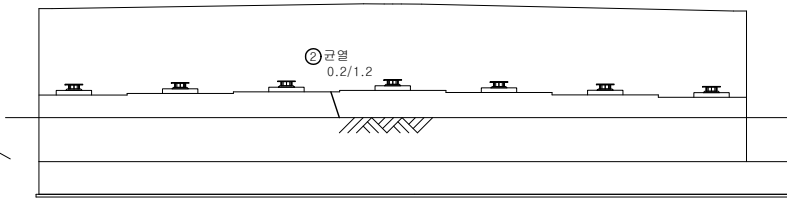
| 번호 | 구분 | 결 황 내 용 | 손상규모 | | | | | | 비고 |
|---|---|---|---|---|---|---|---|---|---|
| 1 | 신규 | 받침플레이트 부식 | - | - | - | 7 | 7 | EA | - |
| 2 | 신규 | 균열 | 0.2 | - | 1.2 | 1 | 1.2 | m | - |

① 받침플레이트 부식  
7EA

② 균열  
0.2/1.2

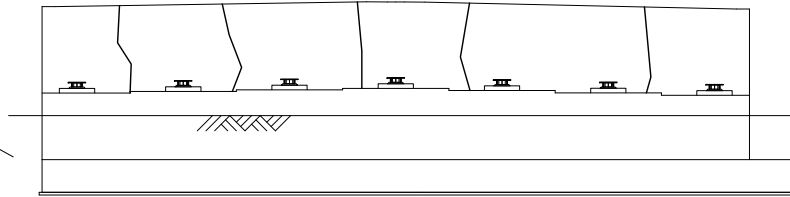
| 번호 | 구분 | 결 황 내 용 | 손상규모 | | | | | | 비고 |
|---|---|---|---|---|---|---|---|---|---|
| 1 | 신규 | 받침플레이트 부식 | - | - | - | 7 | 7 | EA | - |
| 2 | 신규 | 균열부 백태 | 0.2 | - | 2.2 | 1 | 2.2 | m | - |
| 3 | 신규 | 균열부 백태 | 0.2 | - | 2.5 | 1 | 2.5 | m | - |
| 4 | 신규 | 균열부 백태 | 0.2 | - | 2.5 | 1 | 2.5 | m | - |
| 5 | 신규 | 균열부 백태 | 0.1 | - | 2.5 | 1 | 2.5 | m | - |
| 6 | 신규 | 균열부 백태 | 0.2 | - | 2.0 | 1 | 2.0 | m | - |

① 받침플레이트 부식  
7EA

② 균열부 백태 0.2/2.2    ③ 균열부 백태 0.2/2.5    ④ 균열부 백태 0.2/2.5    ⑤ 균열부 백태 0.1/2.5    ⑥ 균열 0.2/2.0

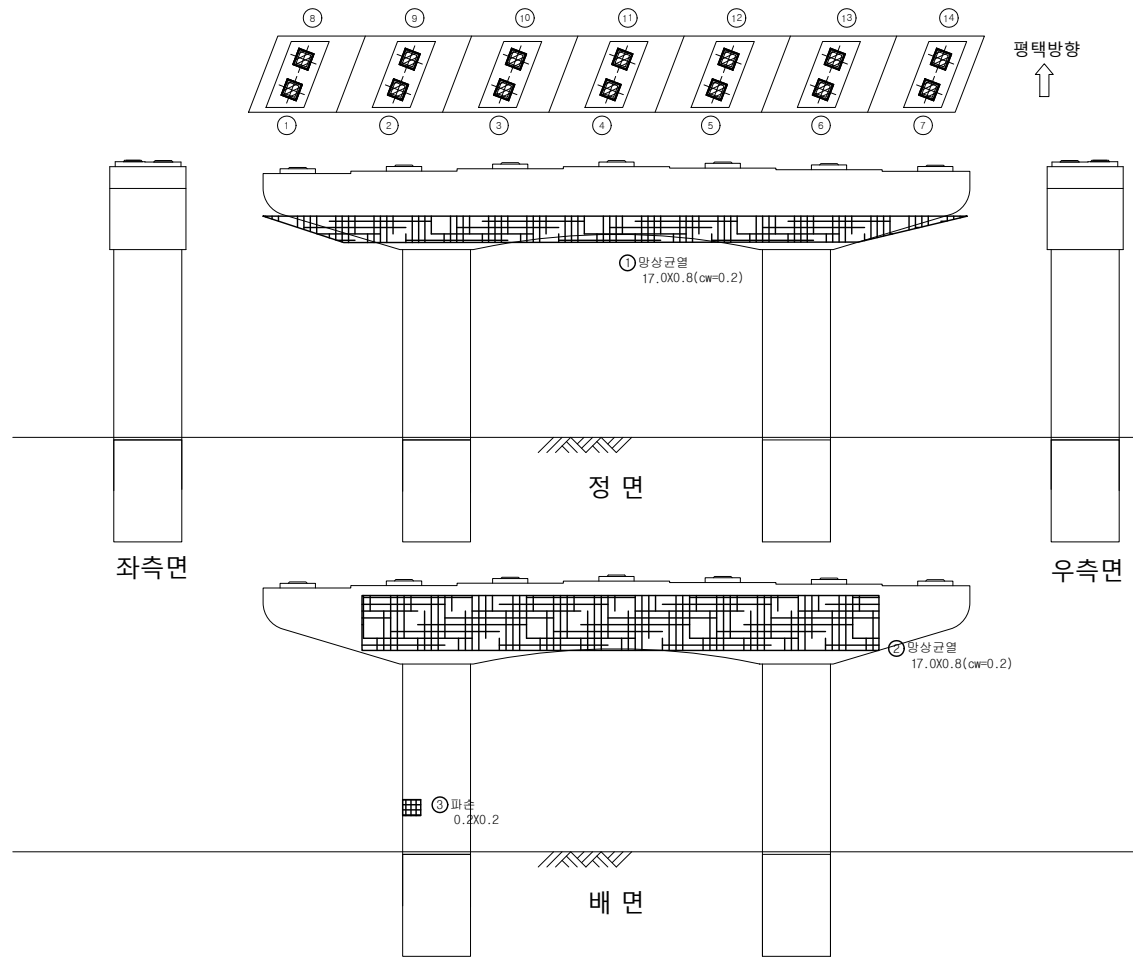
ID : 무한천2교 교각(P1)

| 번호 | 구분 | 결함 내용 | 손상규모 | | | | | | 비고 |
|---|---|---|---|---|---|---|---|---|---|
| 1 | 신규 | 망상균열 | 0.2 | 17.0 | 0.8 | 1 | 13.6 | m³ | - |
| 2 | 신규 | 망상균열 | 0.2 | 17.0 | 0.8 | 1 | 13.6 | m³ | - |

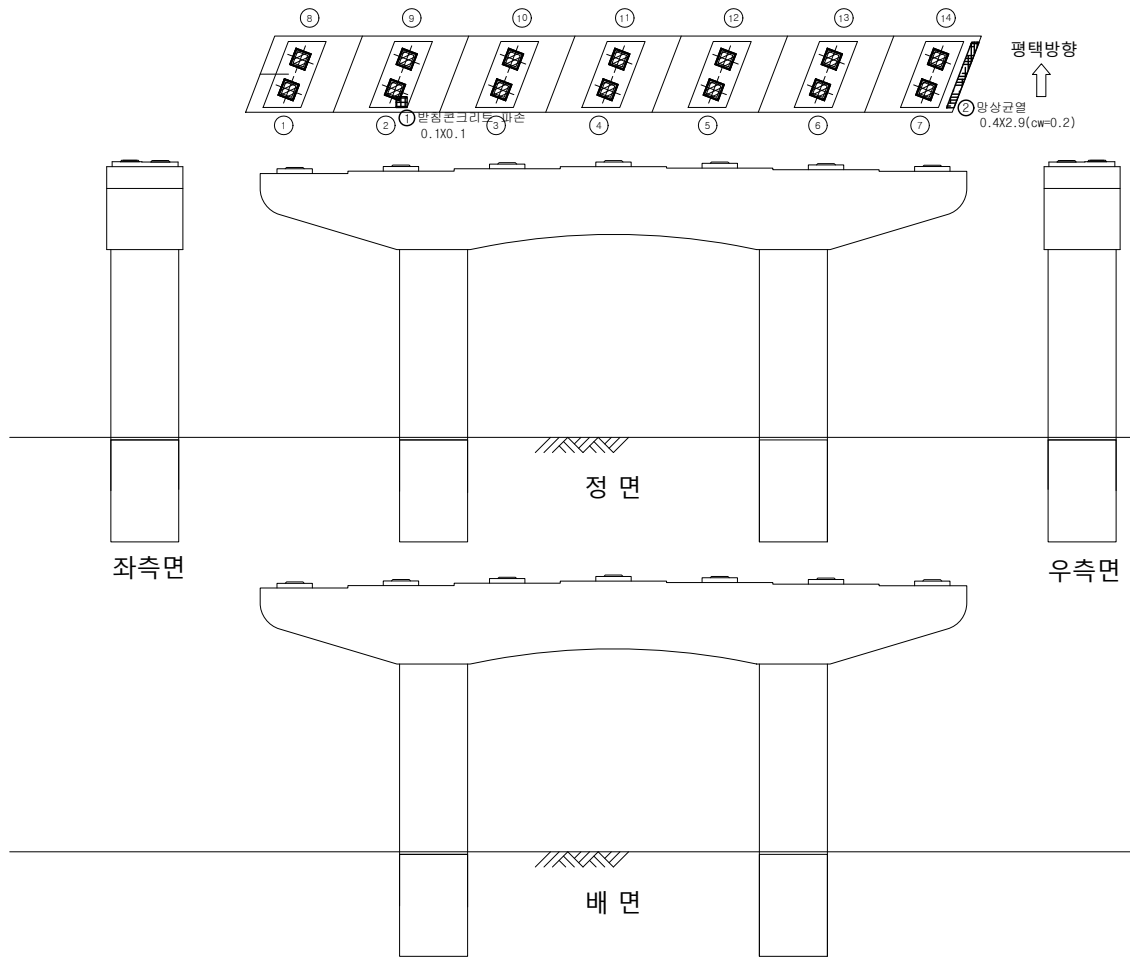
ID : 무한천2교 교각(P6)

| 번호 | 구분 | 결함 내용 | 손상규모 | | | | | | 비고 |
|---|---|---|---|---|---|---|---|---|---|
| 2 | 신규 | 망상균열 | 0.2 | 0.4 | 2.9 | 1 | 1.16 | m³ | - |

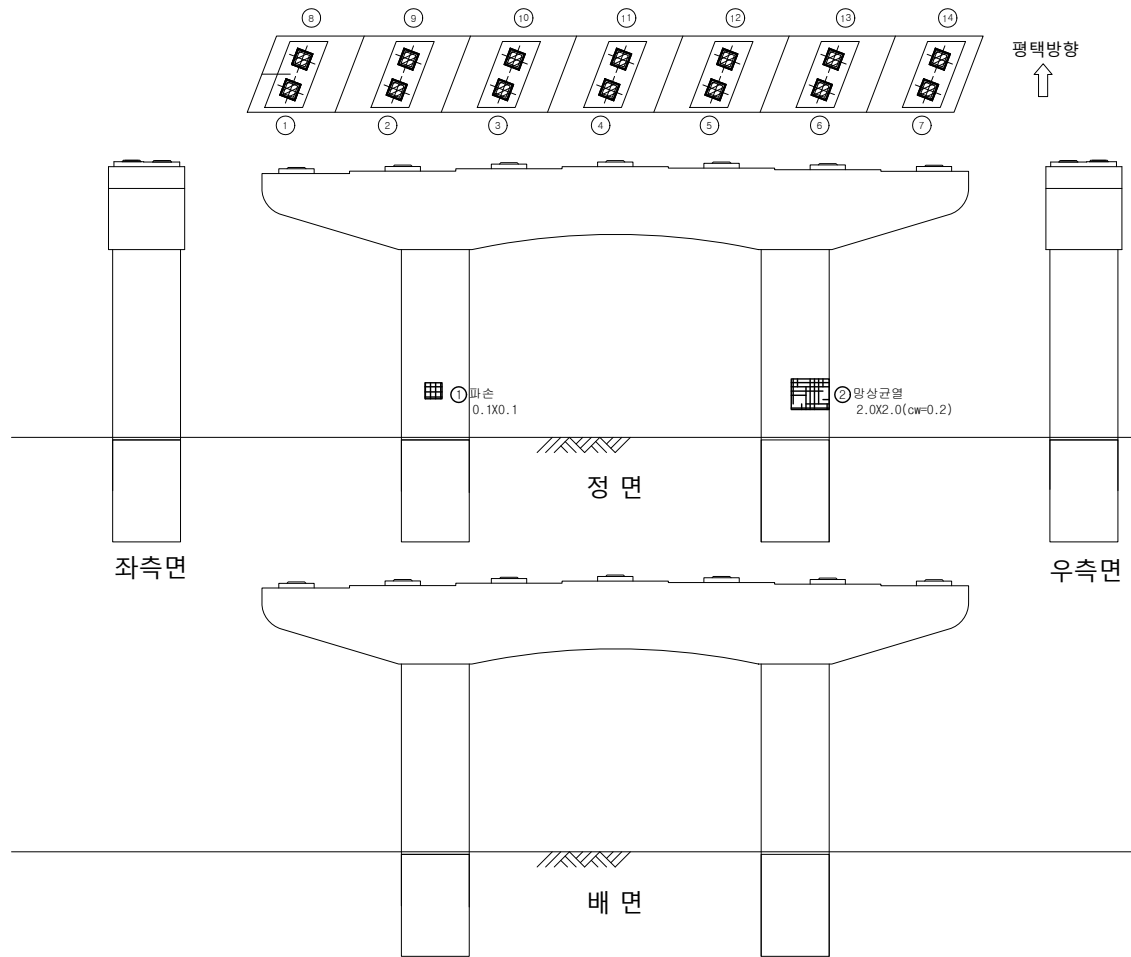
ID : 무한천2교 교각(P9)

| 번호 | 구분 | 결함 내용 | 손상규모 | | | | | | 비고 |
|---|---|---|---|---|---|---|---|---|---|
| 2 | 신규 | 망상균열 | 0.2 | 2.0 | 2.0 | 1 | 4.0 | m² | - |
