## 24. 무한천2교

| 용역명 | 서부내륙고속도로 2025년 시설물 정기안전점검 용역(하반기) |
| 시설물명 | 무한천2교 |
| 점검일시 | 2025. 07 ~ 2025. 12 |

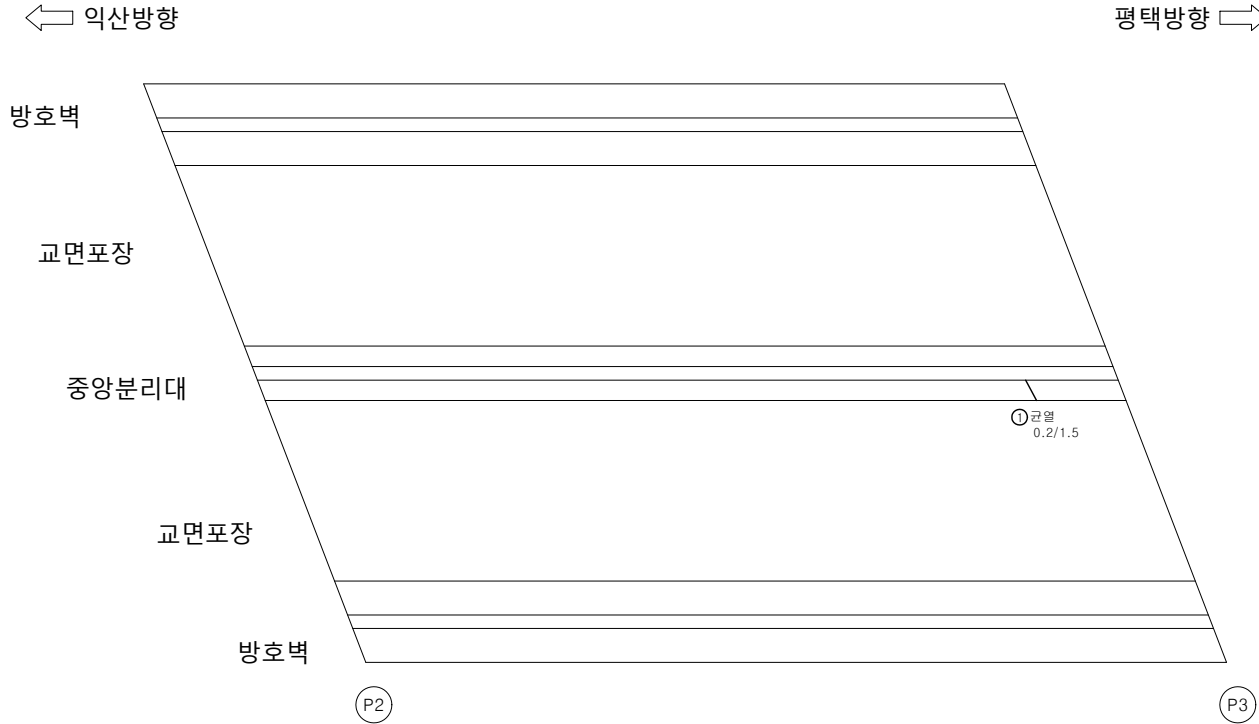
ID : 무한천2교 바닥판 상면(S3)

| 번호 | 구분 | 결함 내용 | 손상규모 | | | | | | 비고 |
|---|---|---|---|---|---|---|---|---|---|
| 1 | 신규 | 균열 | 0.2 | - | 1.5 | 1 | 1.5 | m | - |

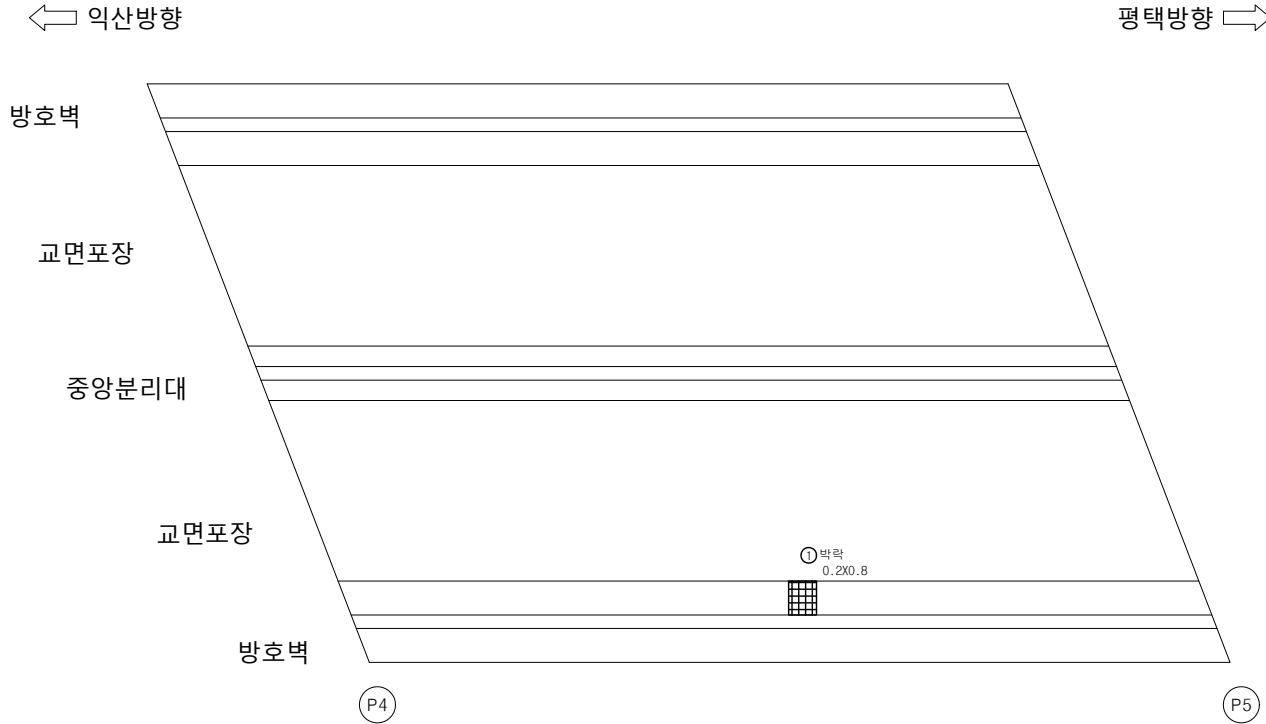
ID : 무한천2교 바닥판 상면(S5)

| 번호 | 구분 | 결함 내용 | 손상규모 | | | | | | 비고 |
|---|---|---|---|---|---|---|---|---|---|
| 1 | 신규 | 박락 | - | 0.2 | 0.8 | 1 | 0.16 | m² | - |

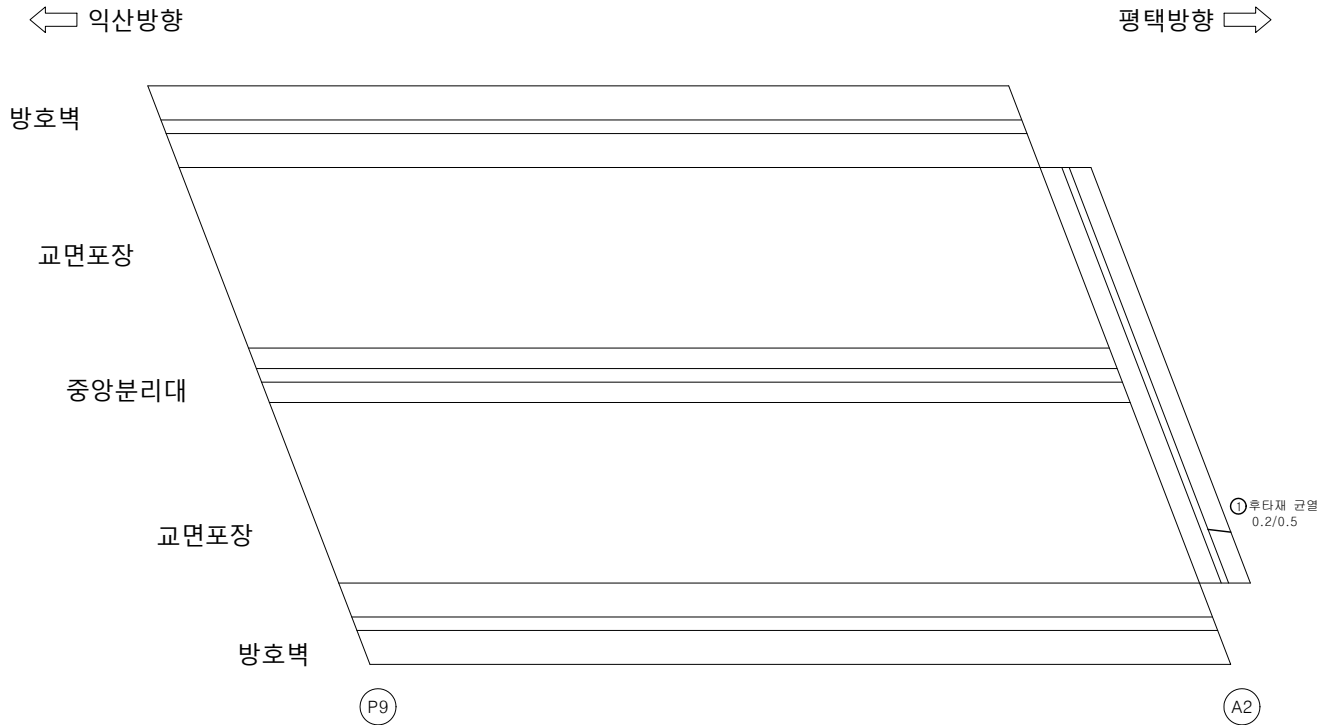
ID : 무한천2교 바닥판 상면(S10)

| 번호 | 구분 | 결함내용 | 손상규모 | | | | | | 비고 |
|---|---|---|---|---|---|---|---|---|---|
| 1 | 신규 | 후타재 균열 | 0.2 | - | 0.5 | 1 | 0.5 | m | - |

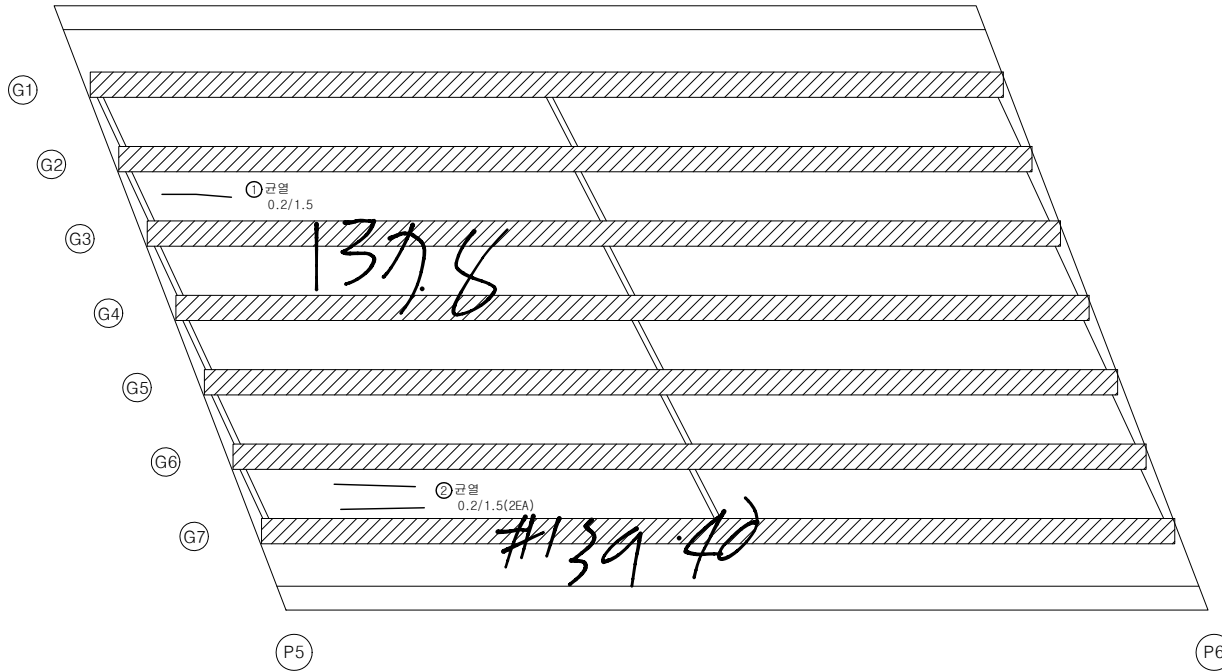
| 번호 | 구분 | 결함 내용 | 손상규모 | | | | | | 비고 |
|---|---|---|---|---|---|---|---|---|---|
| 1 | 신규 | 균열 | 0.2 | - | 1.5 | 1 | 1.5 | m | - |
| 2 | 신규 | 균열 | 0.2 | - | 1.5 | 2 | 3.0 | m | - |

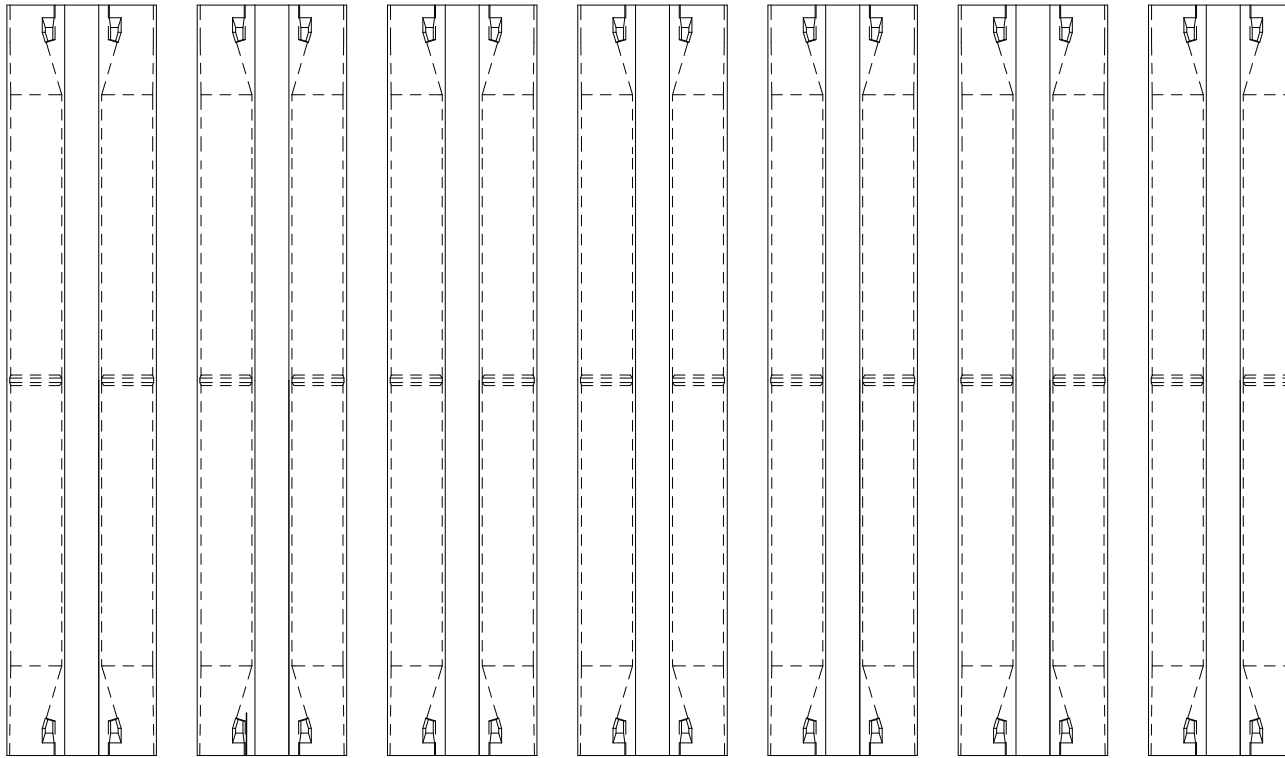
ID : 무한천2교 거더 (S1 G1~G7)

○균열  
0.2/1.0(2EA)

| 번호 | 구분 | 결함 내용 | 손상규모 | | | | | | 비고 |
|---|---|---|---|---|---|---|---|---|---|
| 1 | 신규 | 균열 | 0.2 | - | 1.0 | 2 | 2.0 | m | - |

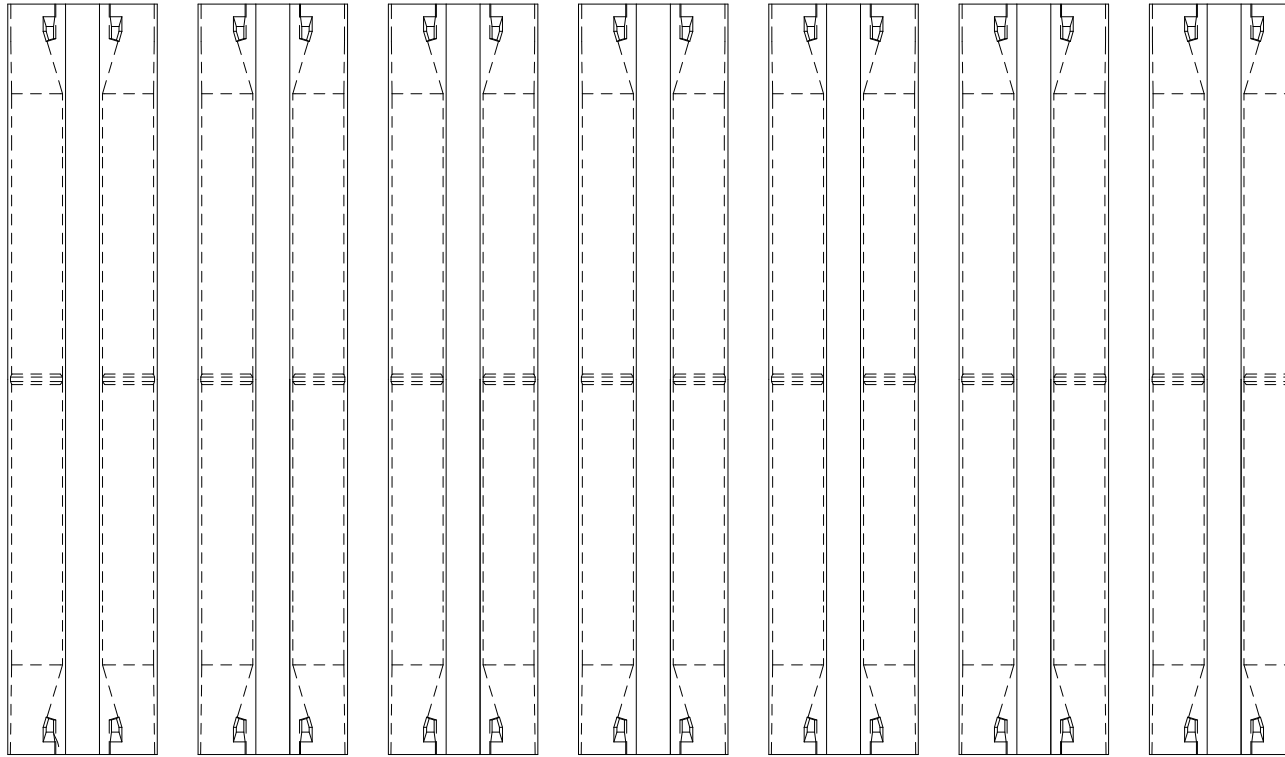
ID : 무한천2교 거더 (S8 G1~G7)

① 균열  
0.2/0.5  
단수원표 0358

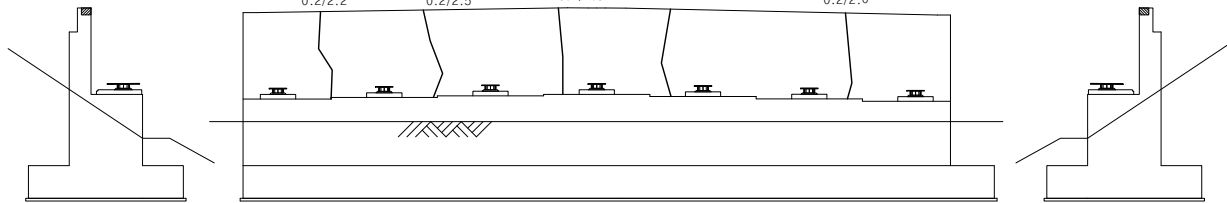
| 번호 | 구분 | 결 황 내 용 | 손상규모 | | | | | | 비고 |
|---|---|---|---|---|---|---|---|---|---|
| 1 | 신규 | 받침플레이트 부식 | - | - | - | 7 | 7 | EA | - |
| 2 | 신규 | 균열부 백태 | 0.2 | - | 2.2 | 1 | 2.2 | m | - |
| 3 | 신규 | 균열부 백태 | 0.2 | - | 2.5 | 1 | 2.5 | m | - |
| 4 | 신규 | 균열부 백태 | 0.2 | - | 2.5 | 1 | 2.5 | m | - |
| 5 | 신규 | 균열부 백태 | 0.1 | - | 2.5 | 1 | 2.5 | m | - |
| 6 | 신규 | 균열부 백태 | 0.2 | - | 2.0 | 1 | 2.0 | m | - |

① 받침플레이트 부식  
7EA

② 균열부 백태 0.2/2.2    ③ 균열부 백태 0.2/2.5    ④ 균열부 백태 0.2/2.5    ⑤ 균열부 백태 0.1/2.5    ⑥ 균열 0.2/2.0

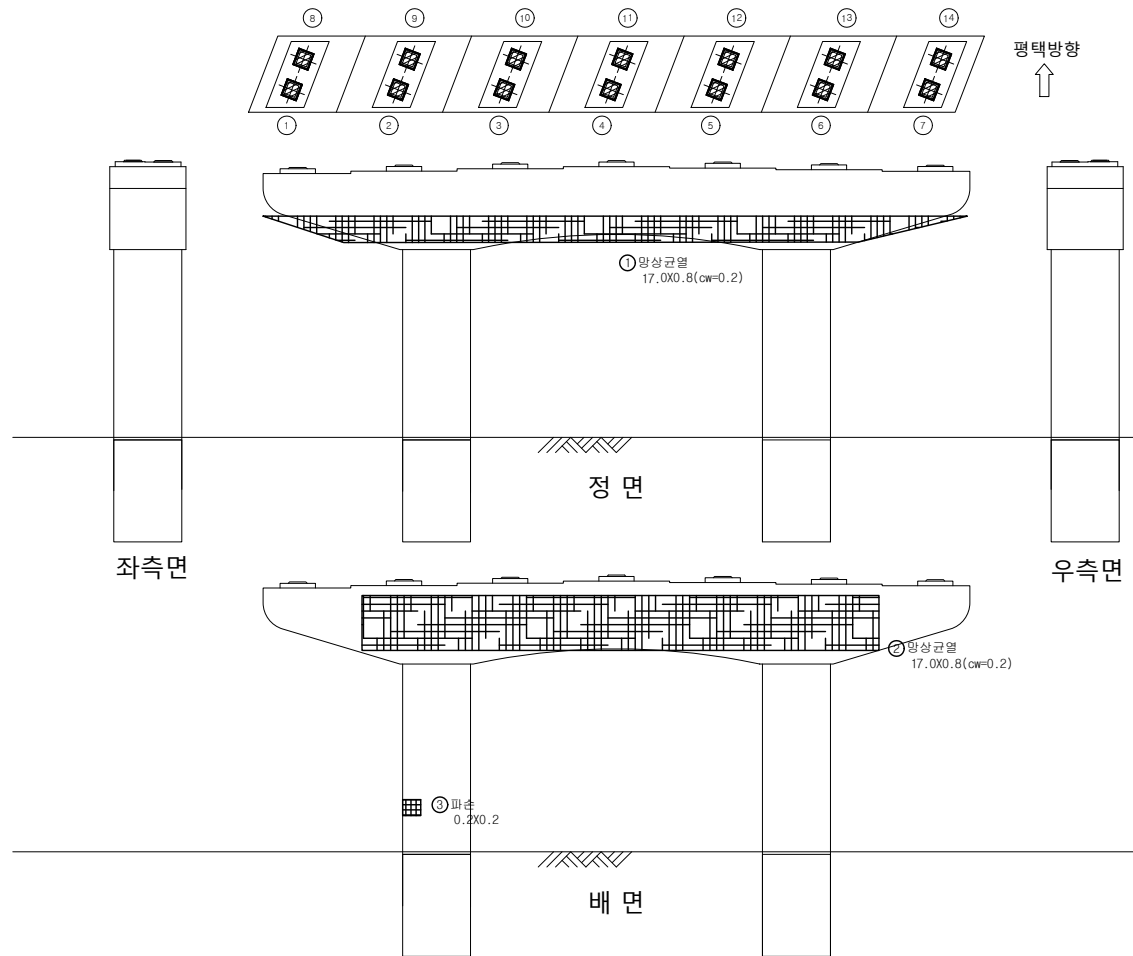
ID : 무한천2교 교각(P1)

| 번호 | 구분 | 결함 내용 | 손상규모 | | | | | | 비고 |
|---|---|---|---|---|---|---|---|---|---|
| 1 | 신규 | 망상균열 | 0.2 | 17.0 | 0.8 | 1 | 13.6 | m³ | - |
| 2 | 신규 | 망상균열 | 0.2 | 17.0 | 0.8 | 1 | 13.6 | m³ | - |

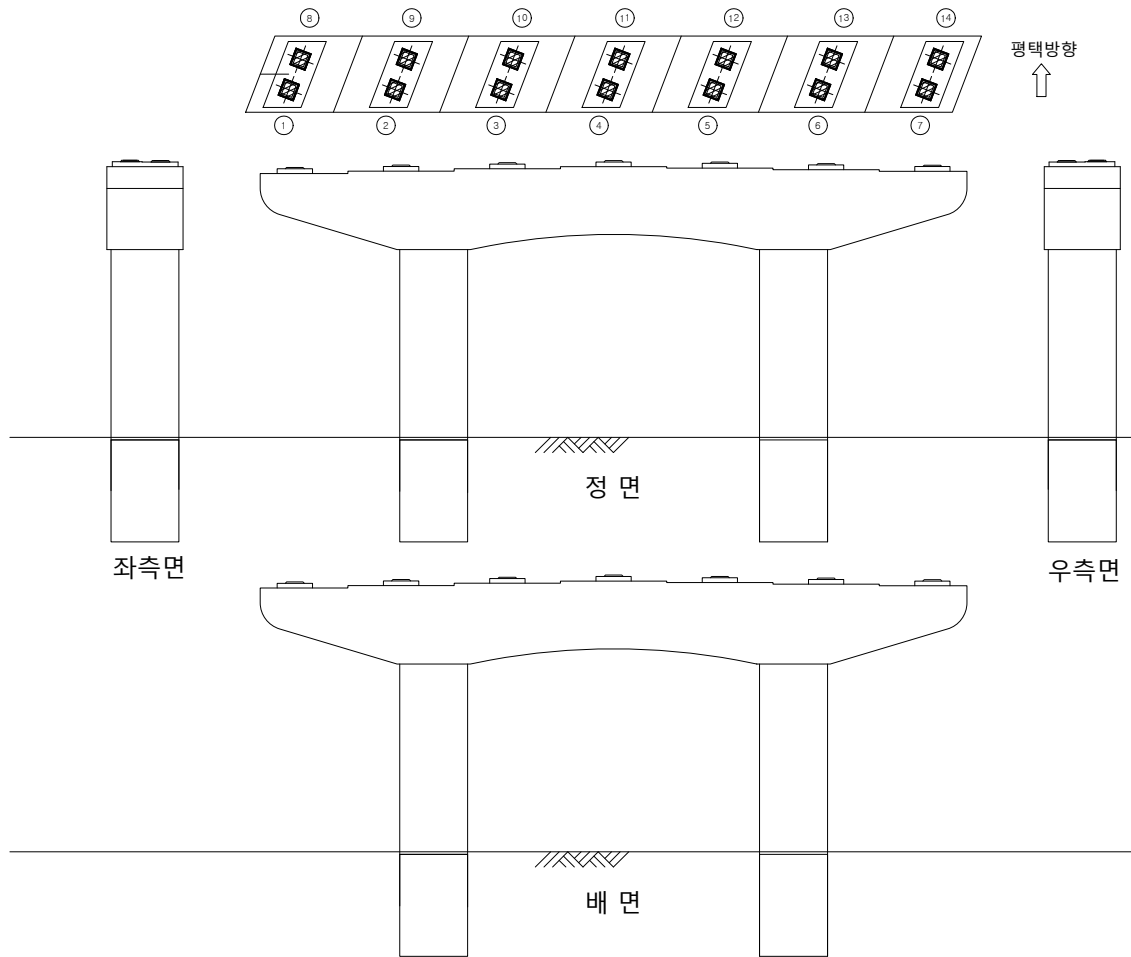
ID : 무한천2교 교각(P3)

무수축물탈 균열 0.2/0.2 동일

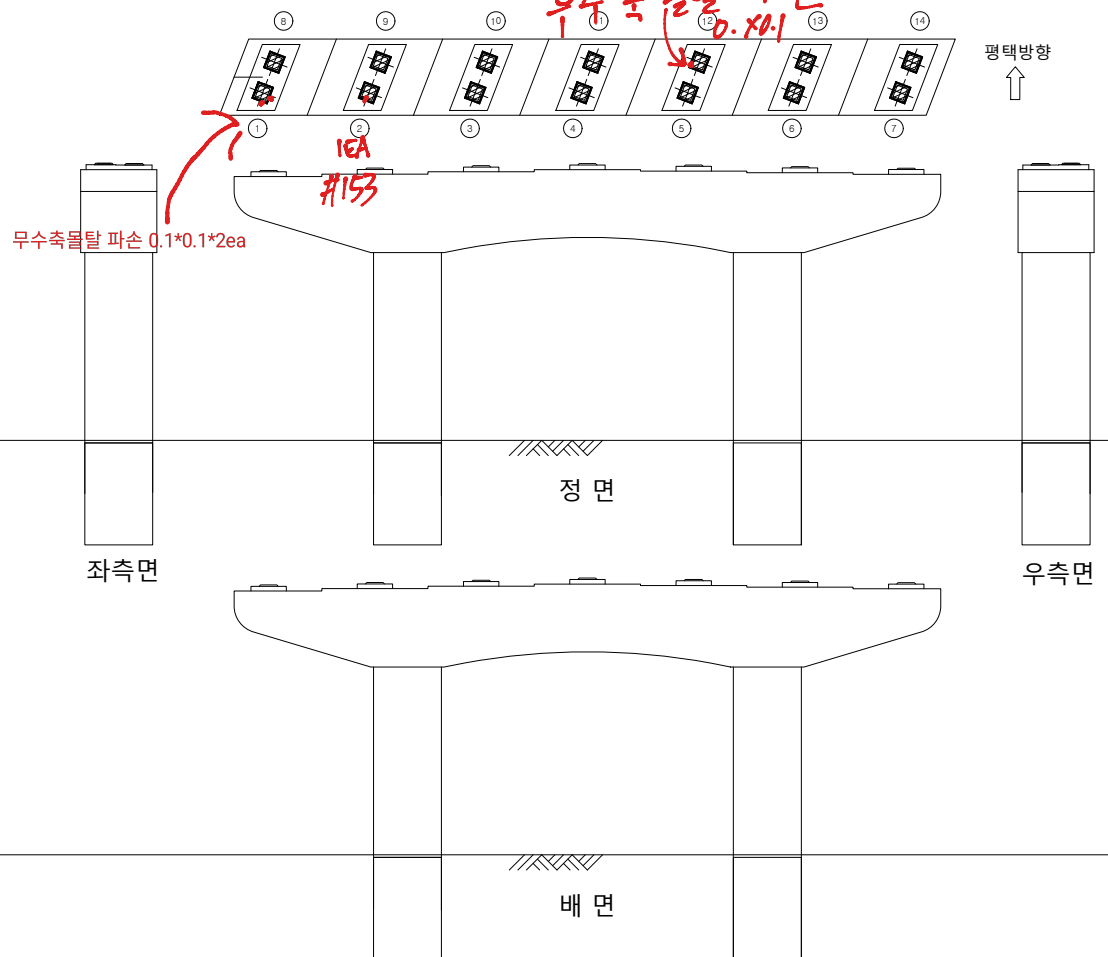
무수축 몰탈 파손  
0.1\*0.1

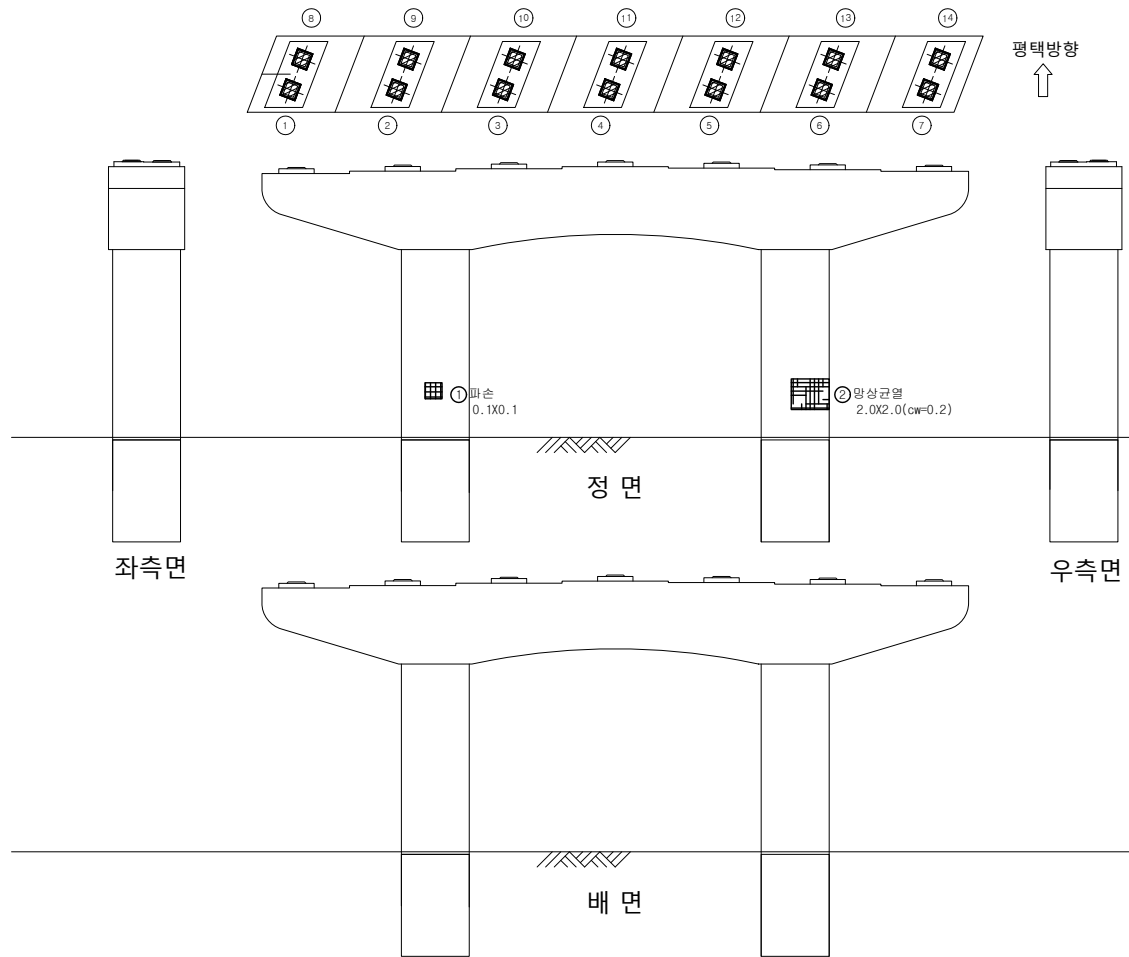
ID : 무한천2교 교각(P9)

| 번호 | 구분 | 결함 내용 | 손상규모 | | | | | | 비고 |
|---|---|---|---|---|---|---|---|---|---|
| 2 | 신규 | 망상균열 | 0.2 | 2.0 | 2.0 | 1 | 4.0 | m² | - |
