## 24. 무한천2교

| 용역명 | 서부내륙고속도로 2025년 시설물 정기안전점검 용역(하반기) |
| 시설물명 | 무한천2교 |
| 점검일시 | 2025. 07 ~ 2025. 12 |

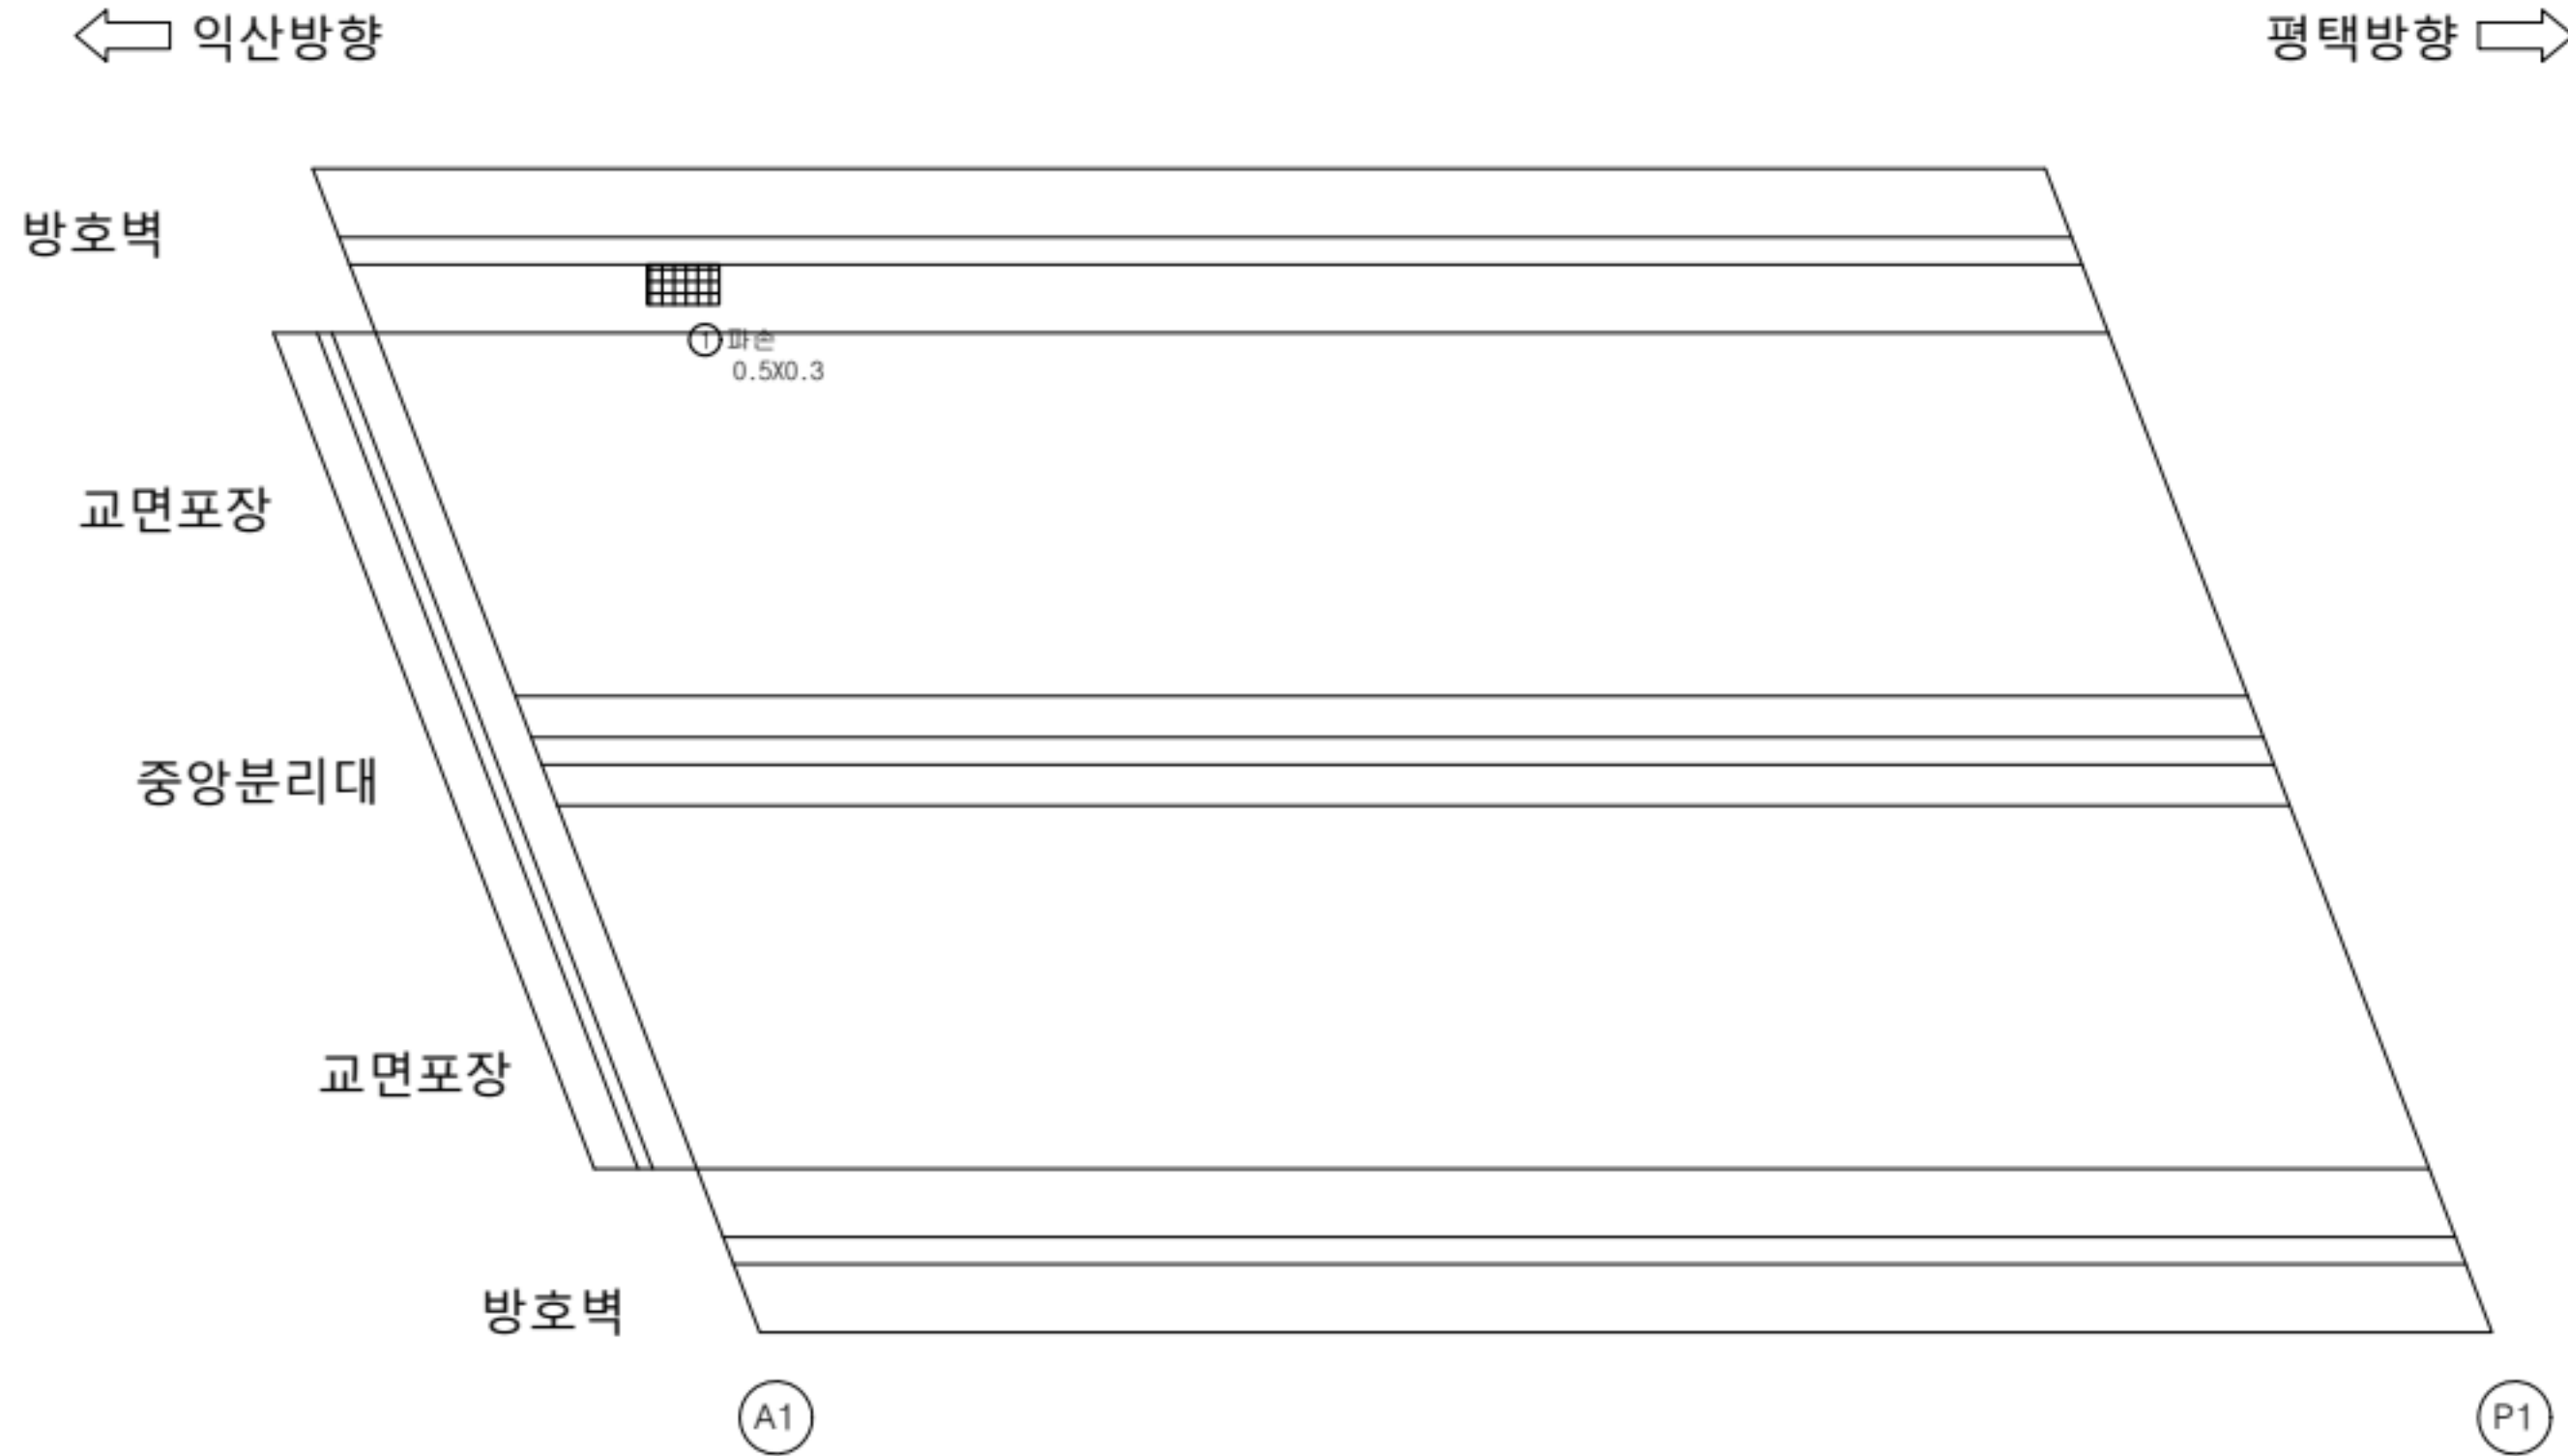
ID :      무한천2교 바닥판 상면(S1)

| 번호 | 구분 | 결함 내용 | 손상규모 | | | | | | 비고 |
|---|---|---|---|---|---|---|---|---|---|
| 1 | 신규 | 파손 | - | 0.5 | 0.3 | 1 | 0.15 | m² | - |

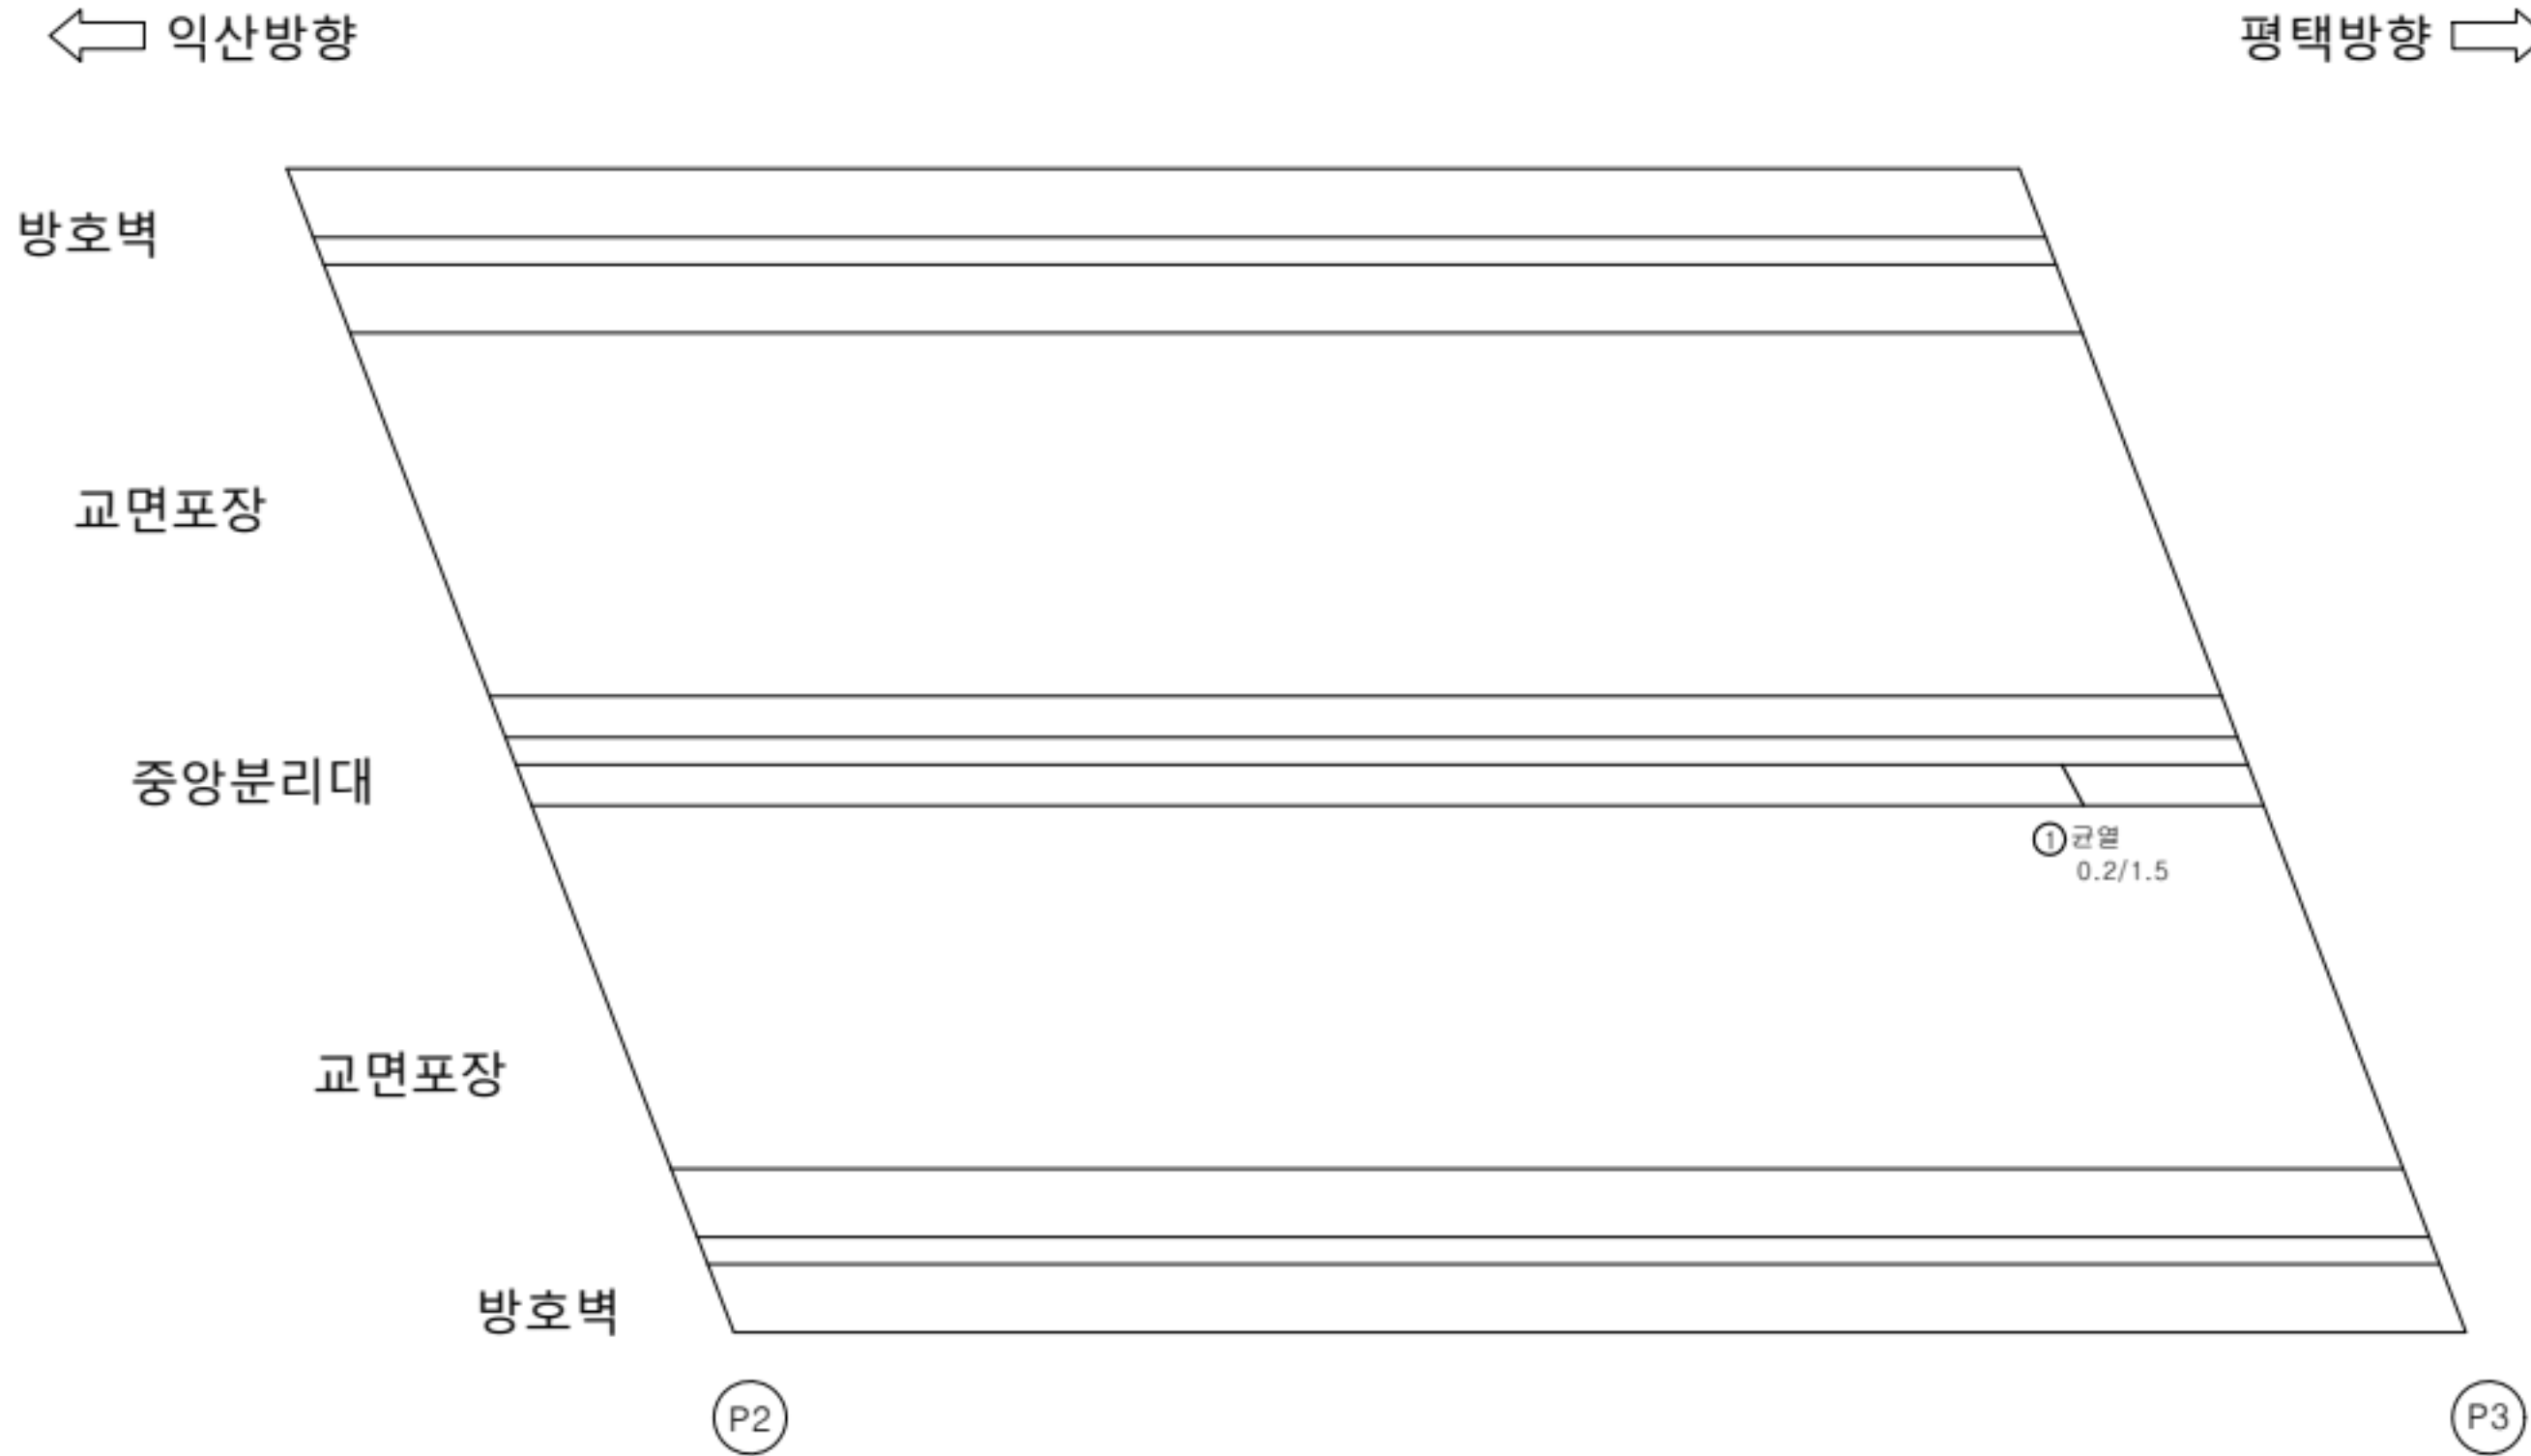
ID : 무한천2교 바닥판 상면(S3)

| 번호 | 구분 | 결함 내용 | 손상규모 | | | | | | 비고 |
|---|---|---|---|---|---|---|---|---|---|
| 1 | 신규 | 균열 | 0.2 | - | 1.5 | 1 | 1.5 | m | - |

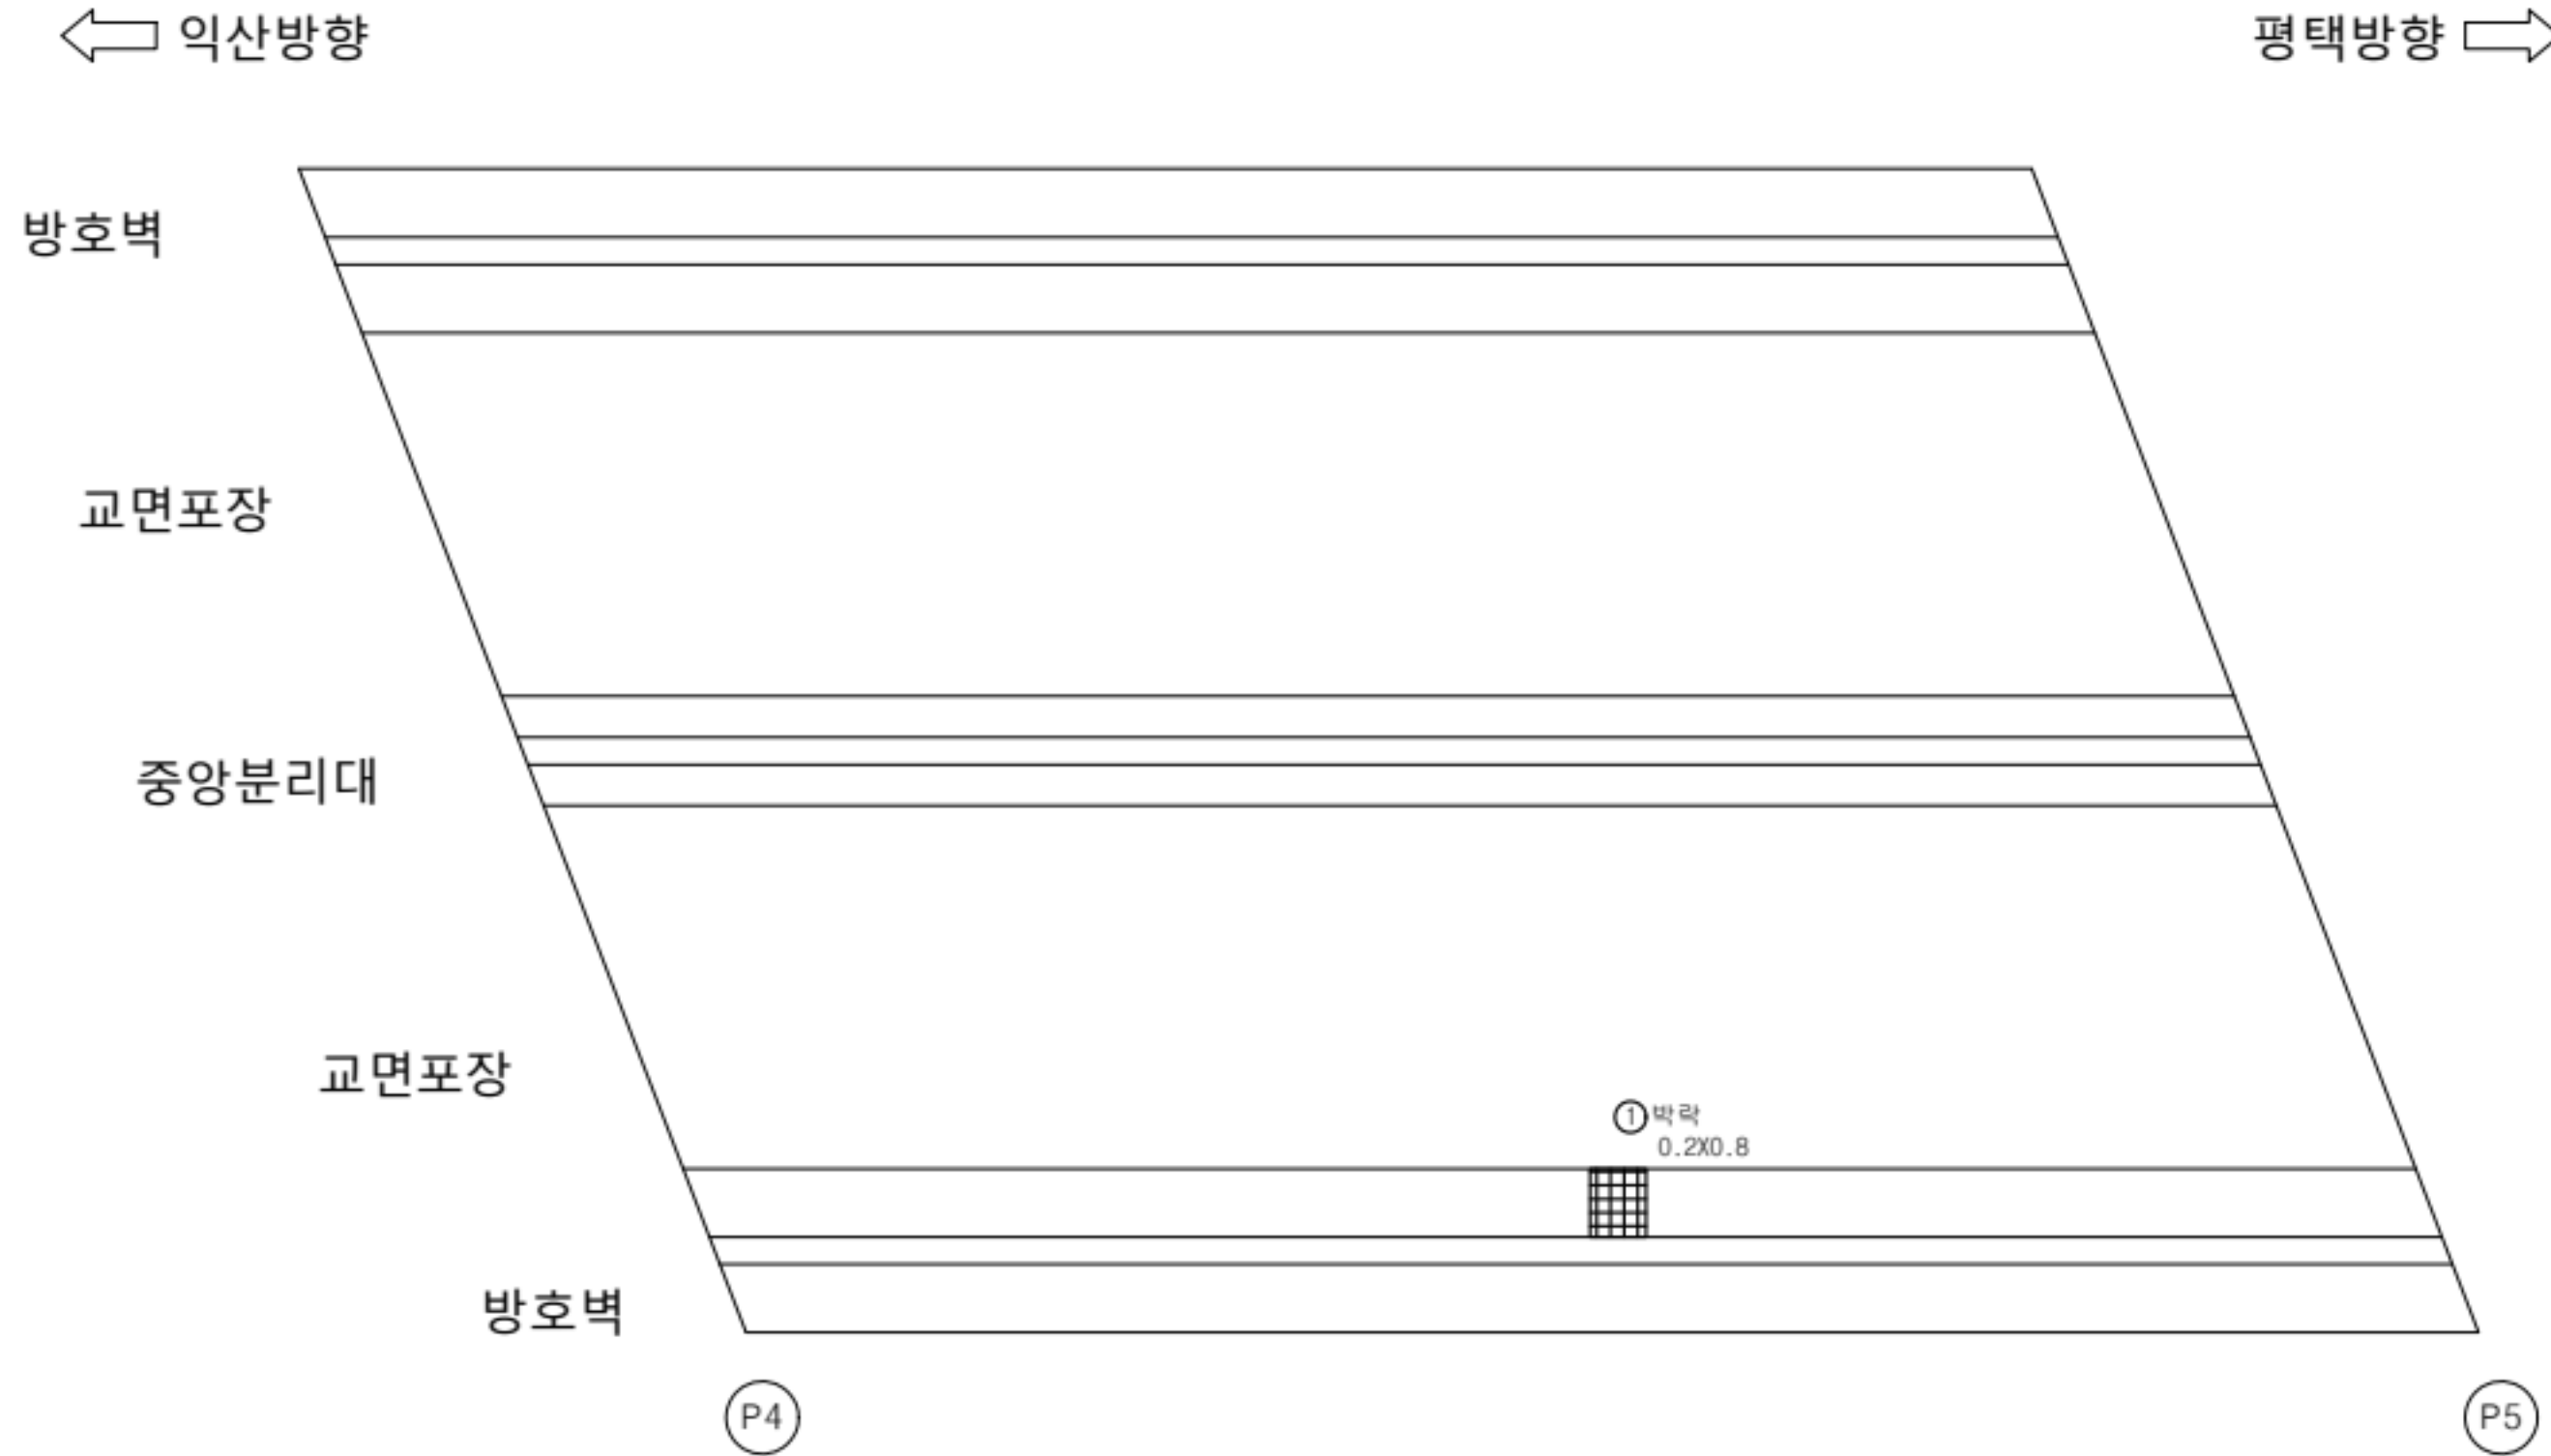
ID : 무한천2교 바닥판 상면(S5)

| 번호 | 구분 | 결함내용 | 손상규모 | | | | | | 비고 |
|---|---|---|---|---|---|---|---|---|---|
| 1 | 신규 | 박락 | - | 0.2 | 0.8 | 1 | 0.16 | m² | - |

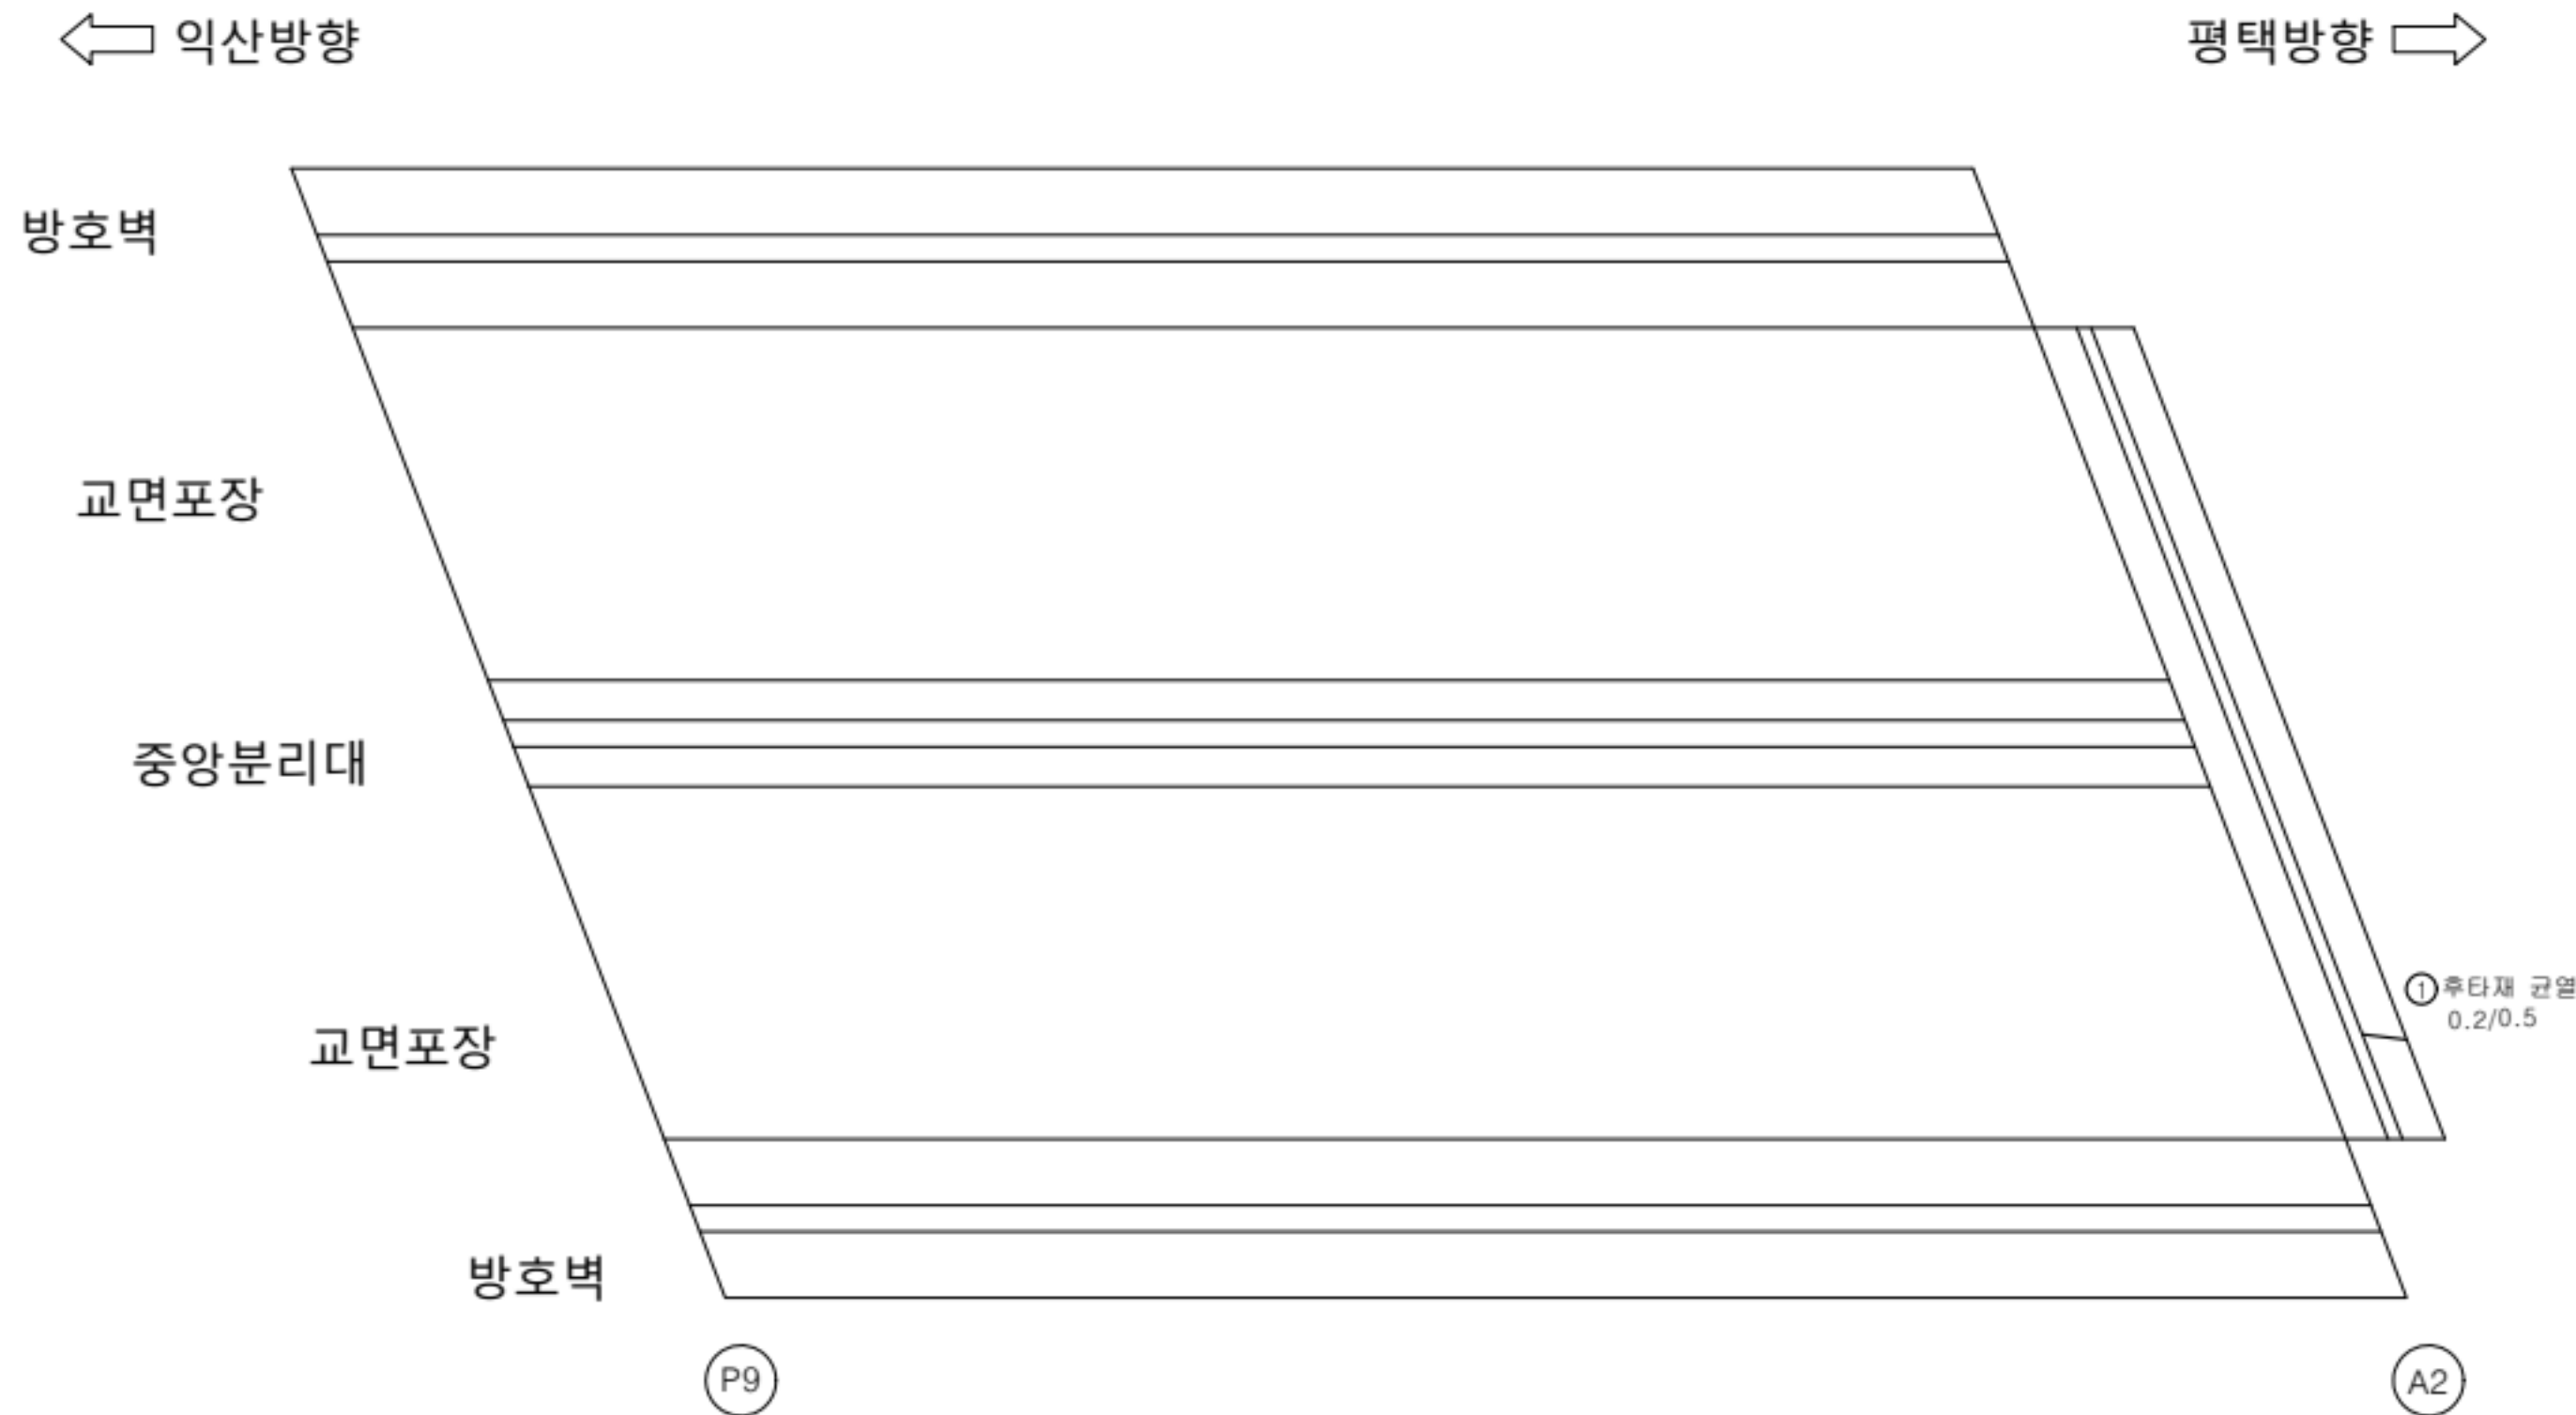
ID :      무한천2교 바닥판 상면(S10)

| 손상 현황 표 | | | | | | | | | |
|---|---|---|---|---|---|---|---|---|---|
| 1 | 신규 | 후타재 균열 | 0.2 | - | 0.5 | 1 | 0.5 | m | - |

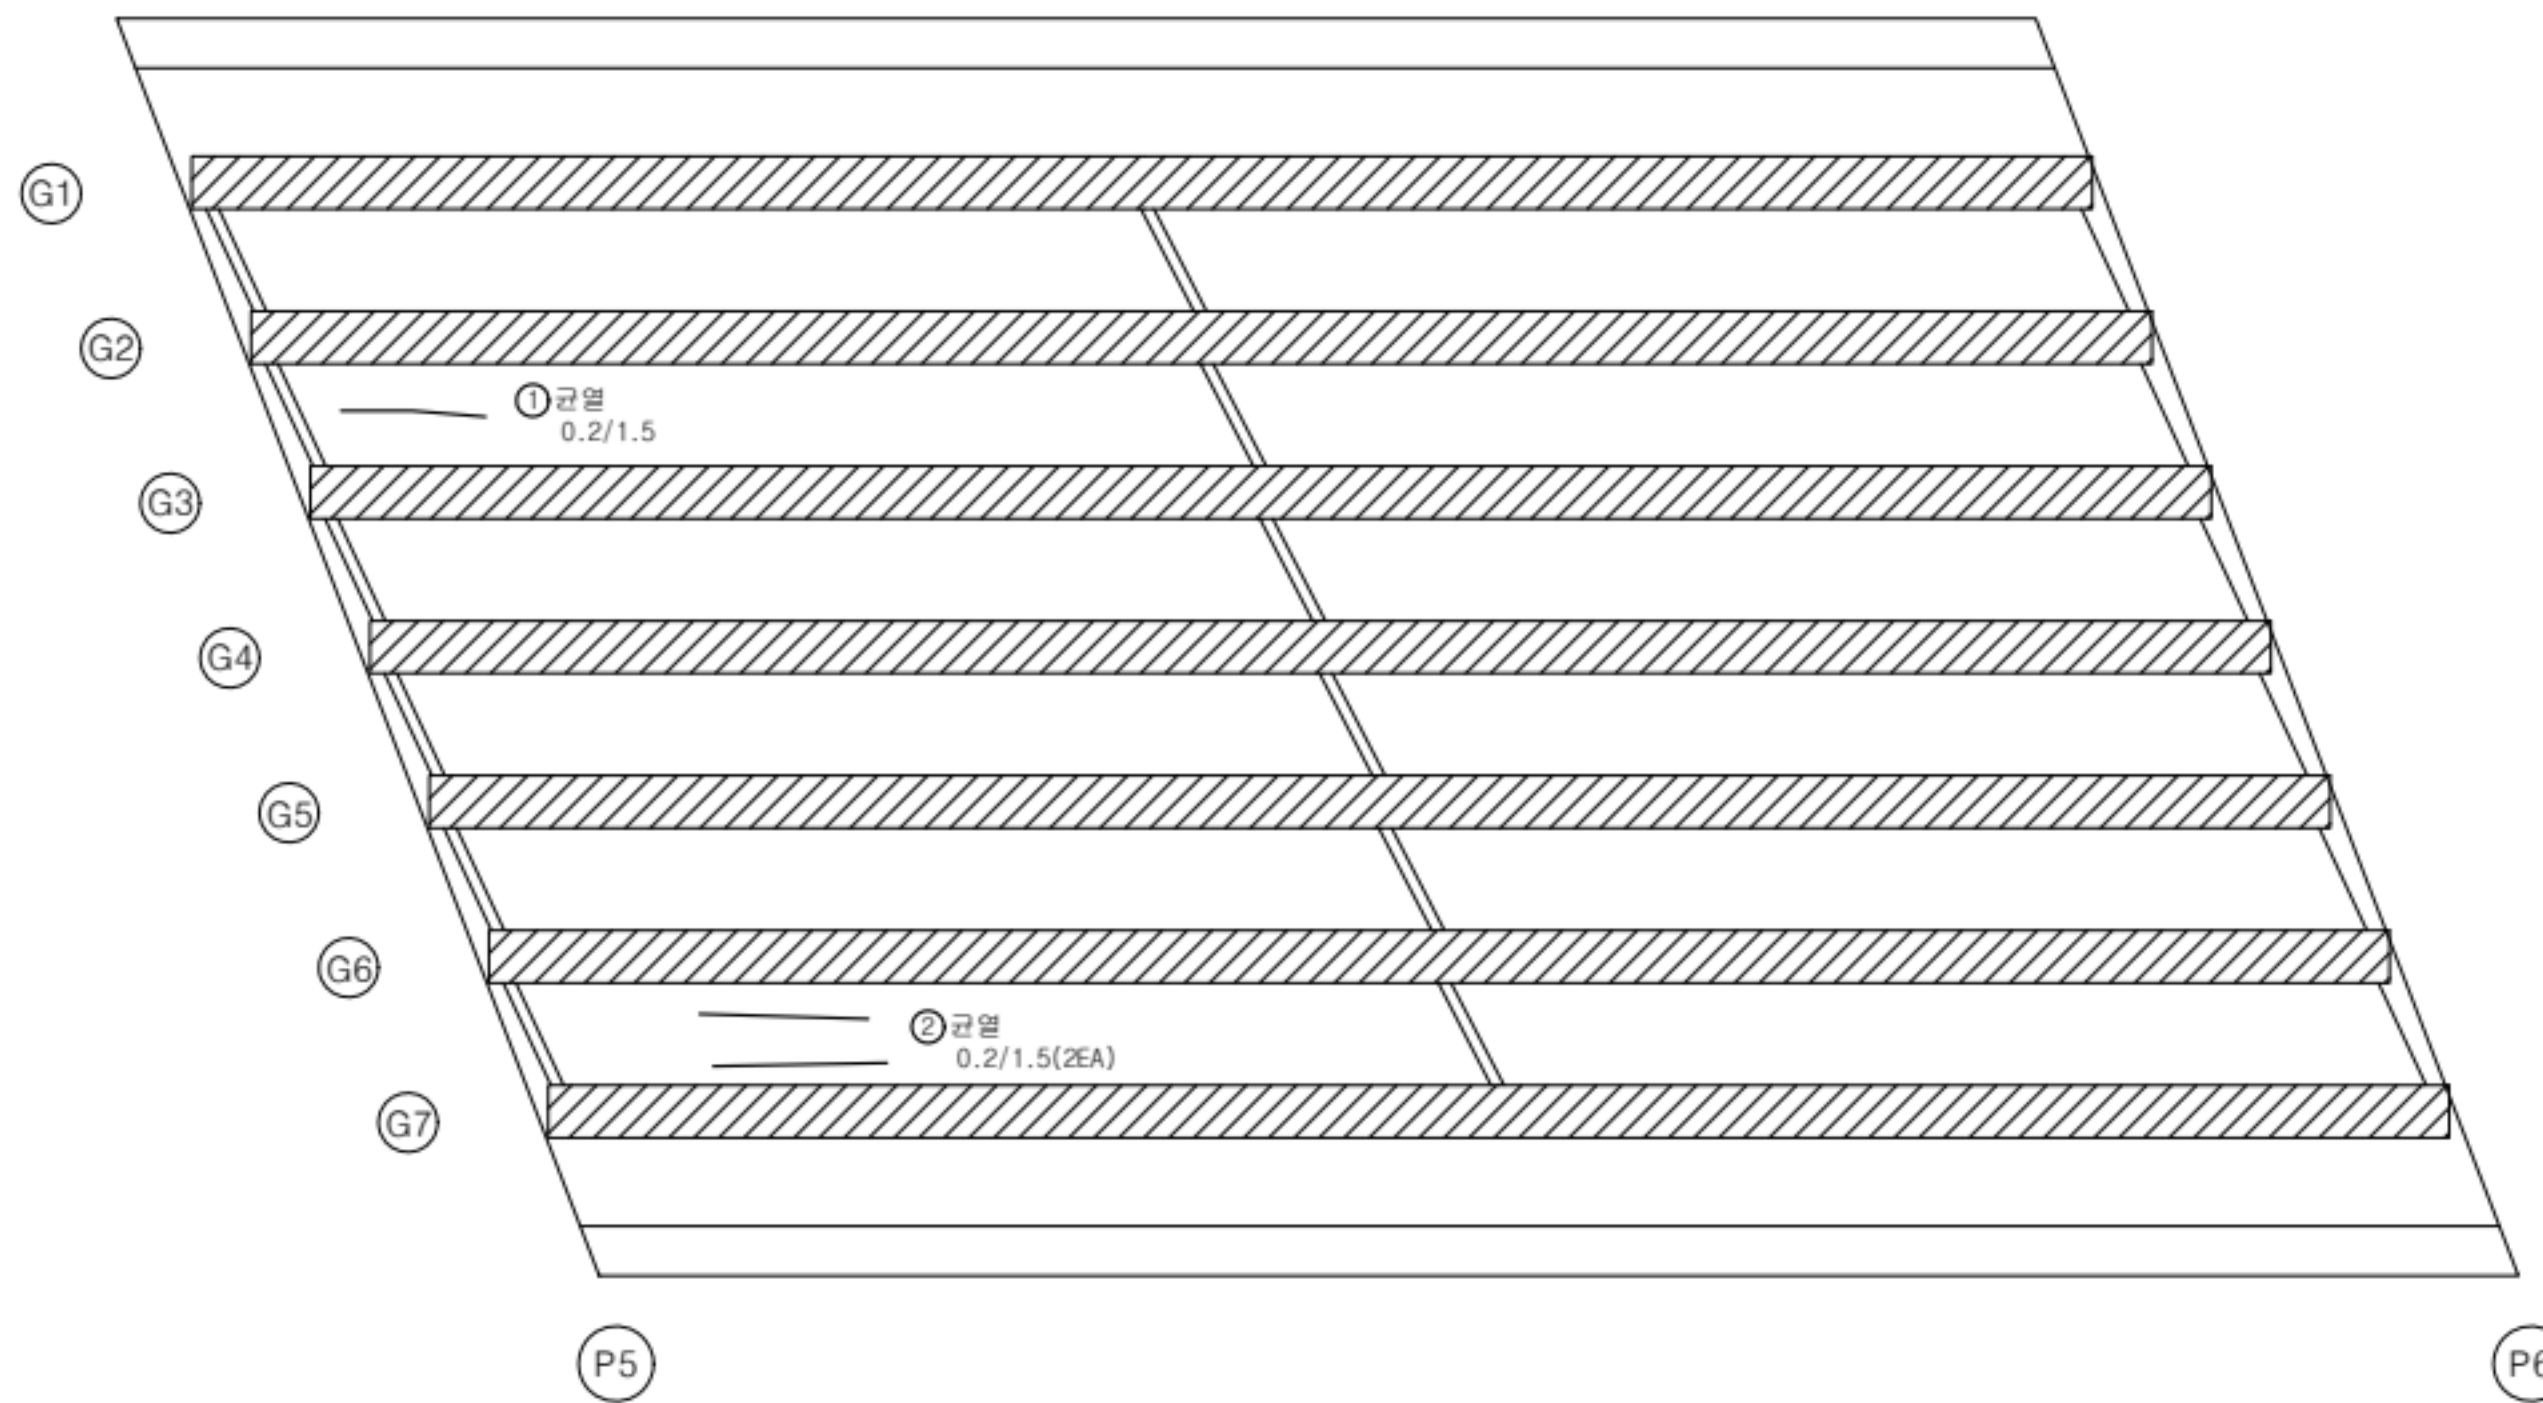
| 번호 | 구분 | 결함 내용 | 손상규모 | | | | | | 비고 |
|---|---|---|---|---|---|---|---|---|---|
| 1 | 신규 | 균열 | 0.2 | - | 1.5 | 1 | 1.5 | m | - |
| 2 | 신규 | 균열 | 0.2 | - | 1.5 | 2 | 3.0 | m | - |

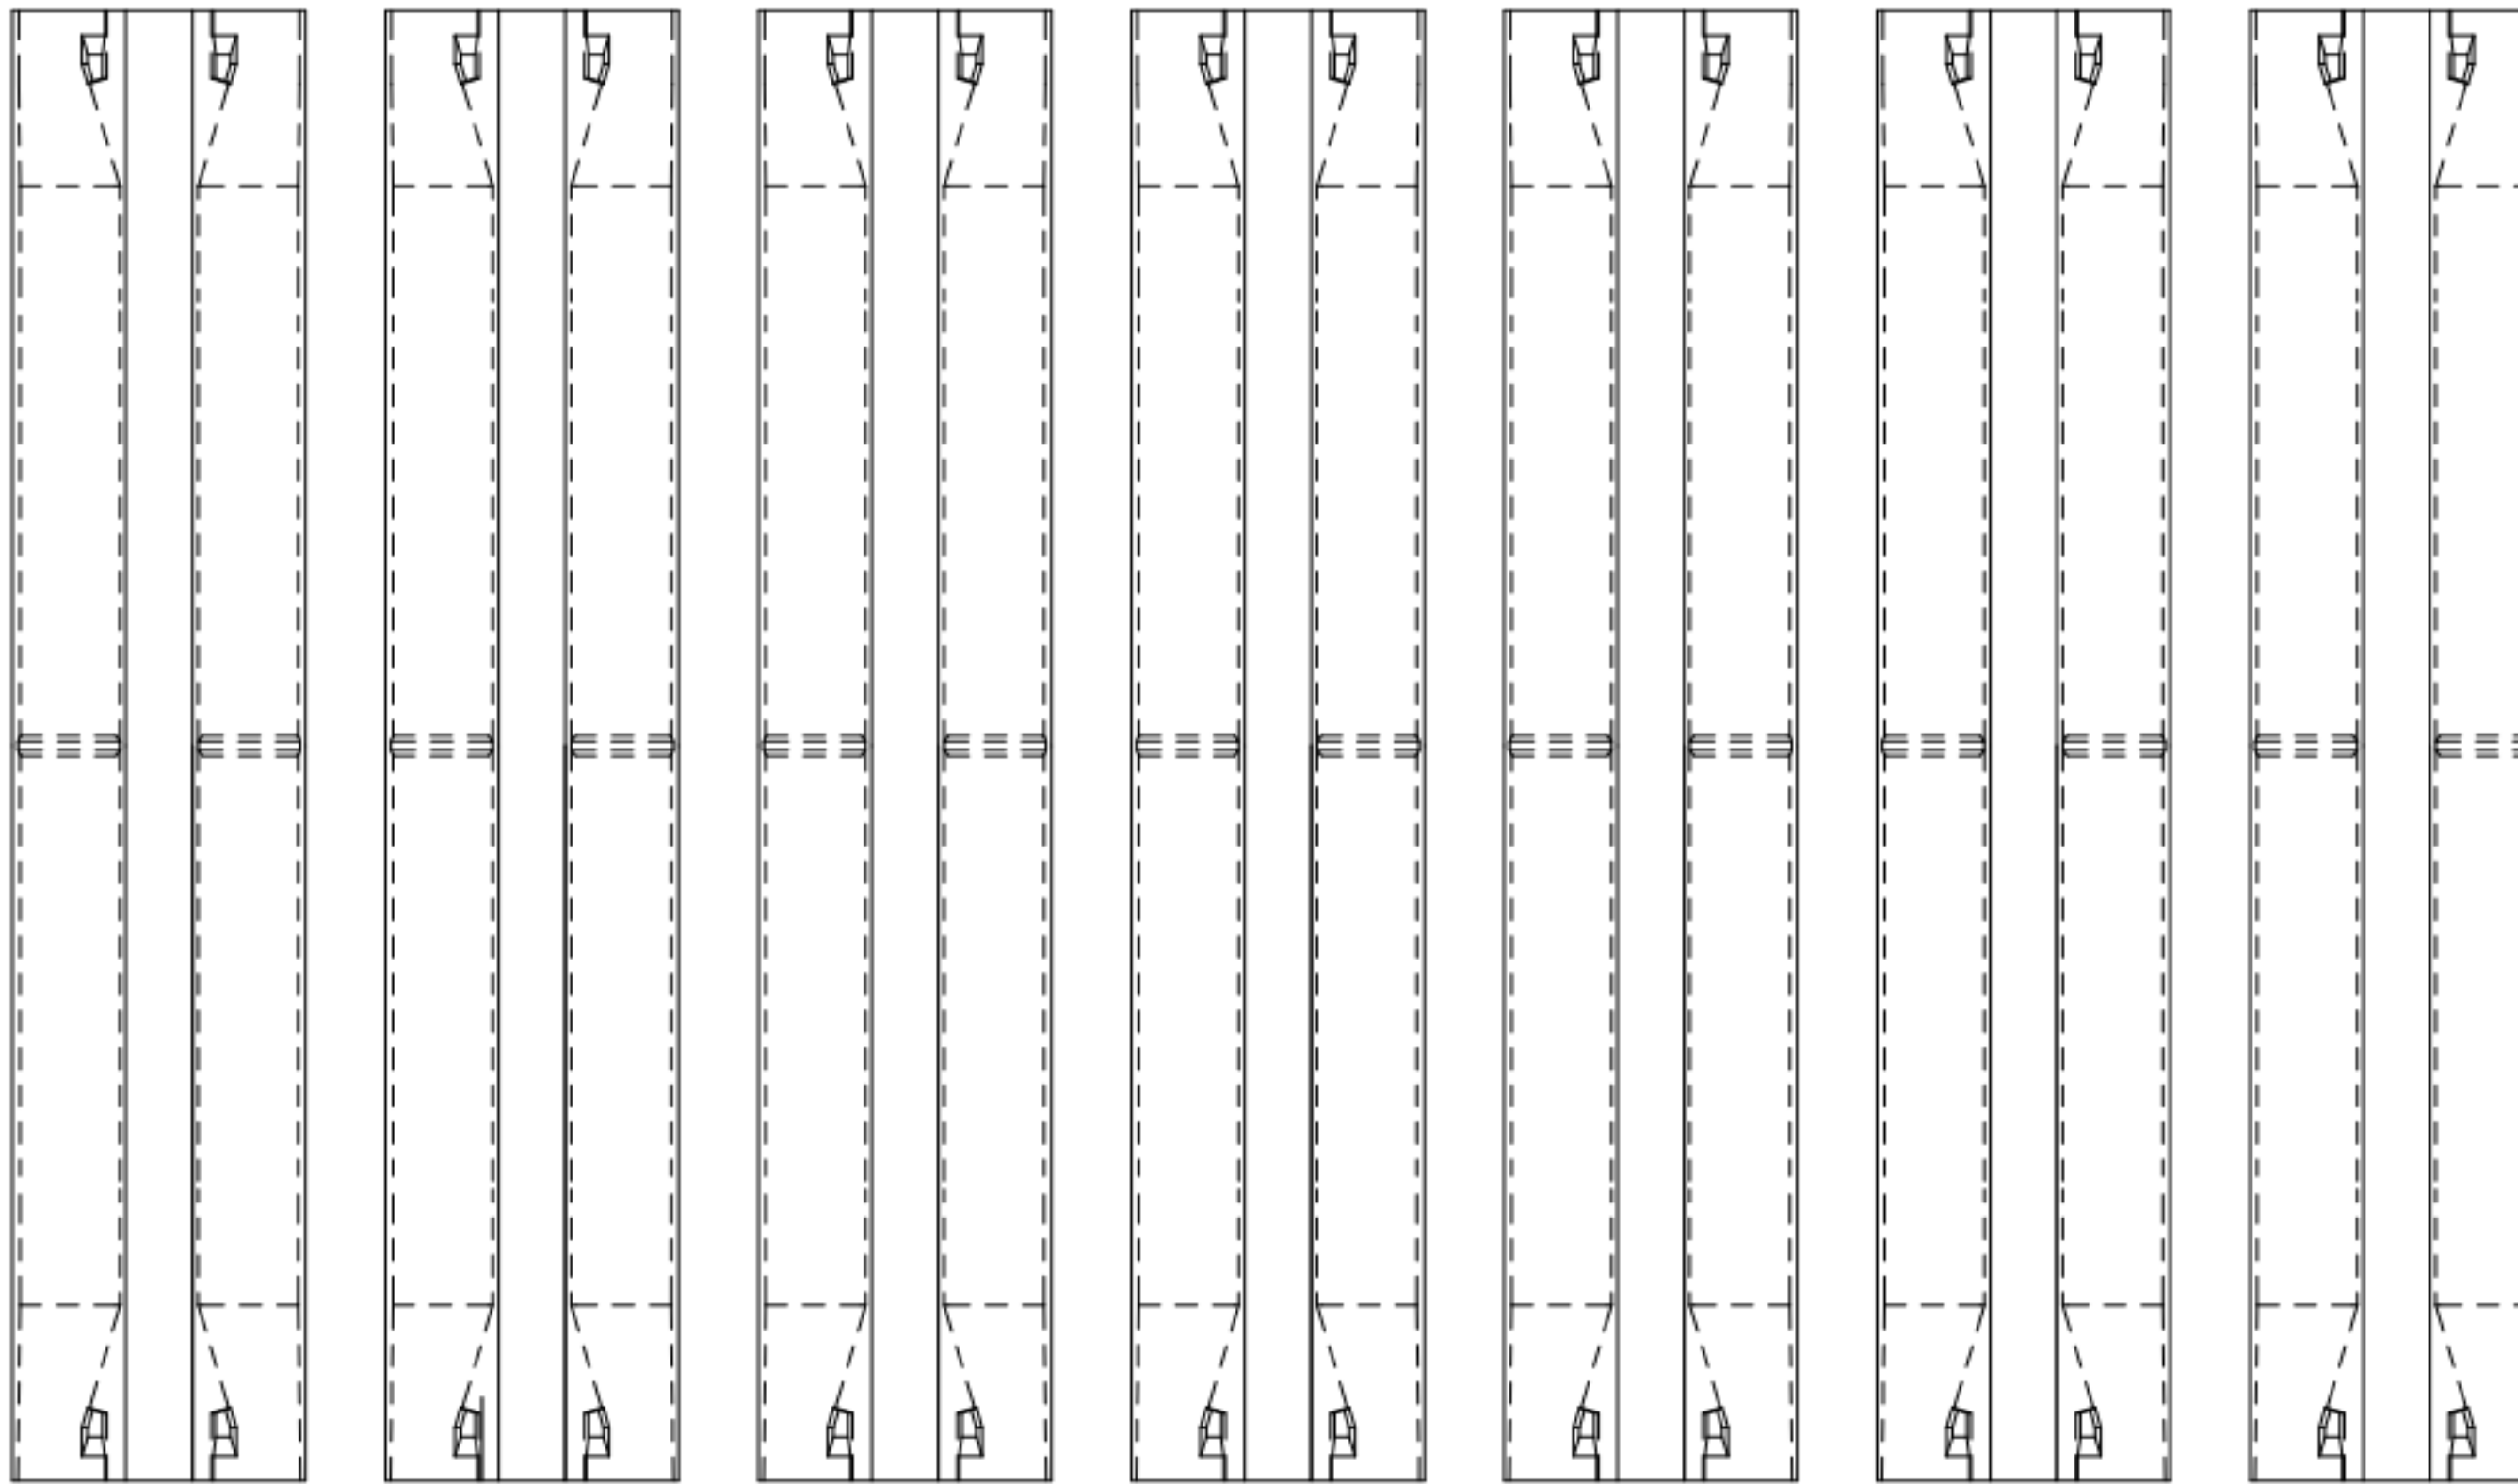
ID : 무한천2교 거더 (S1 G1~G7)

| 번호 | 구분 | 결함 내용 | 손상규모 | | | | | | 비고 |
|---|---|---|---|---|---|---|---|---|---|
| 1 | 신규 | 균열 | 0.2 | - | 1.0 | 2 | 2.0 | m | - |
