## 24. 무한천2교

| 용역명 | 서부내륙고속도로 2025년 시설물 정기안전점검 용역(하반기) |
| 시설물명 | 무한천2교 |
| 점검일시 | 2025. 07 ~ 2025. 12 |

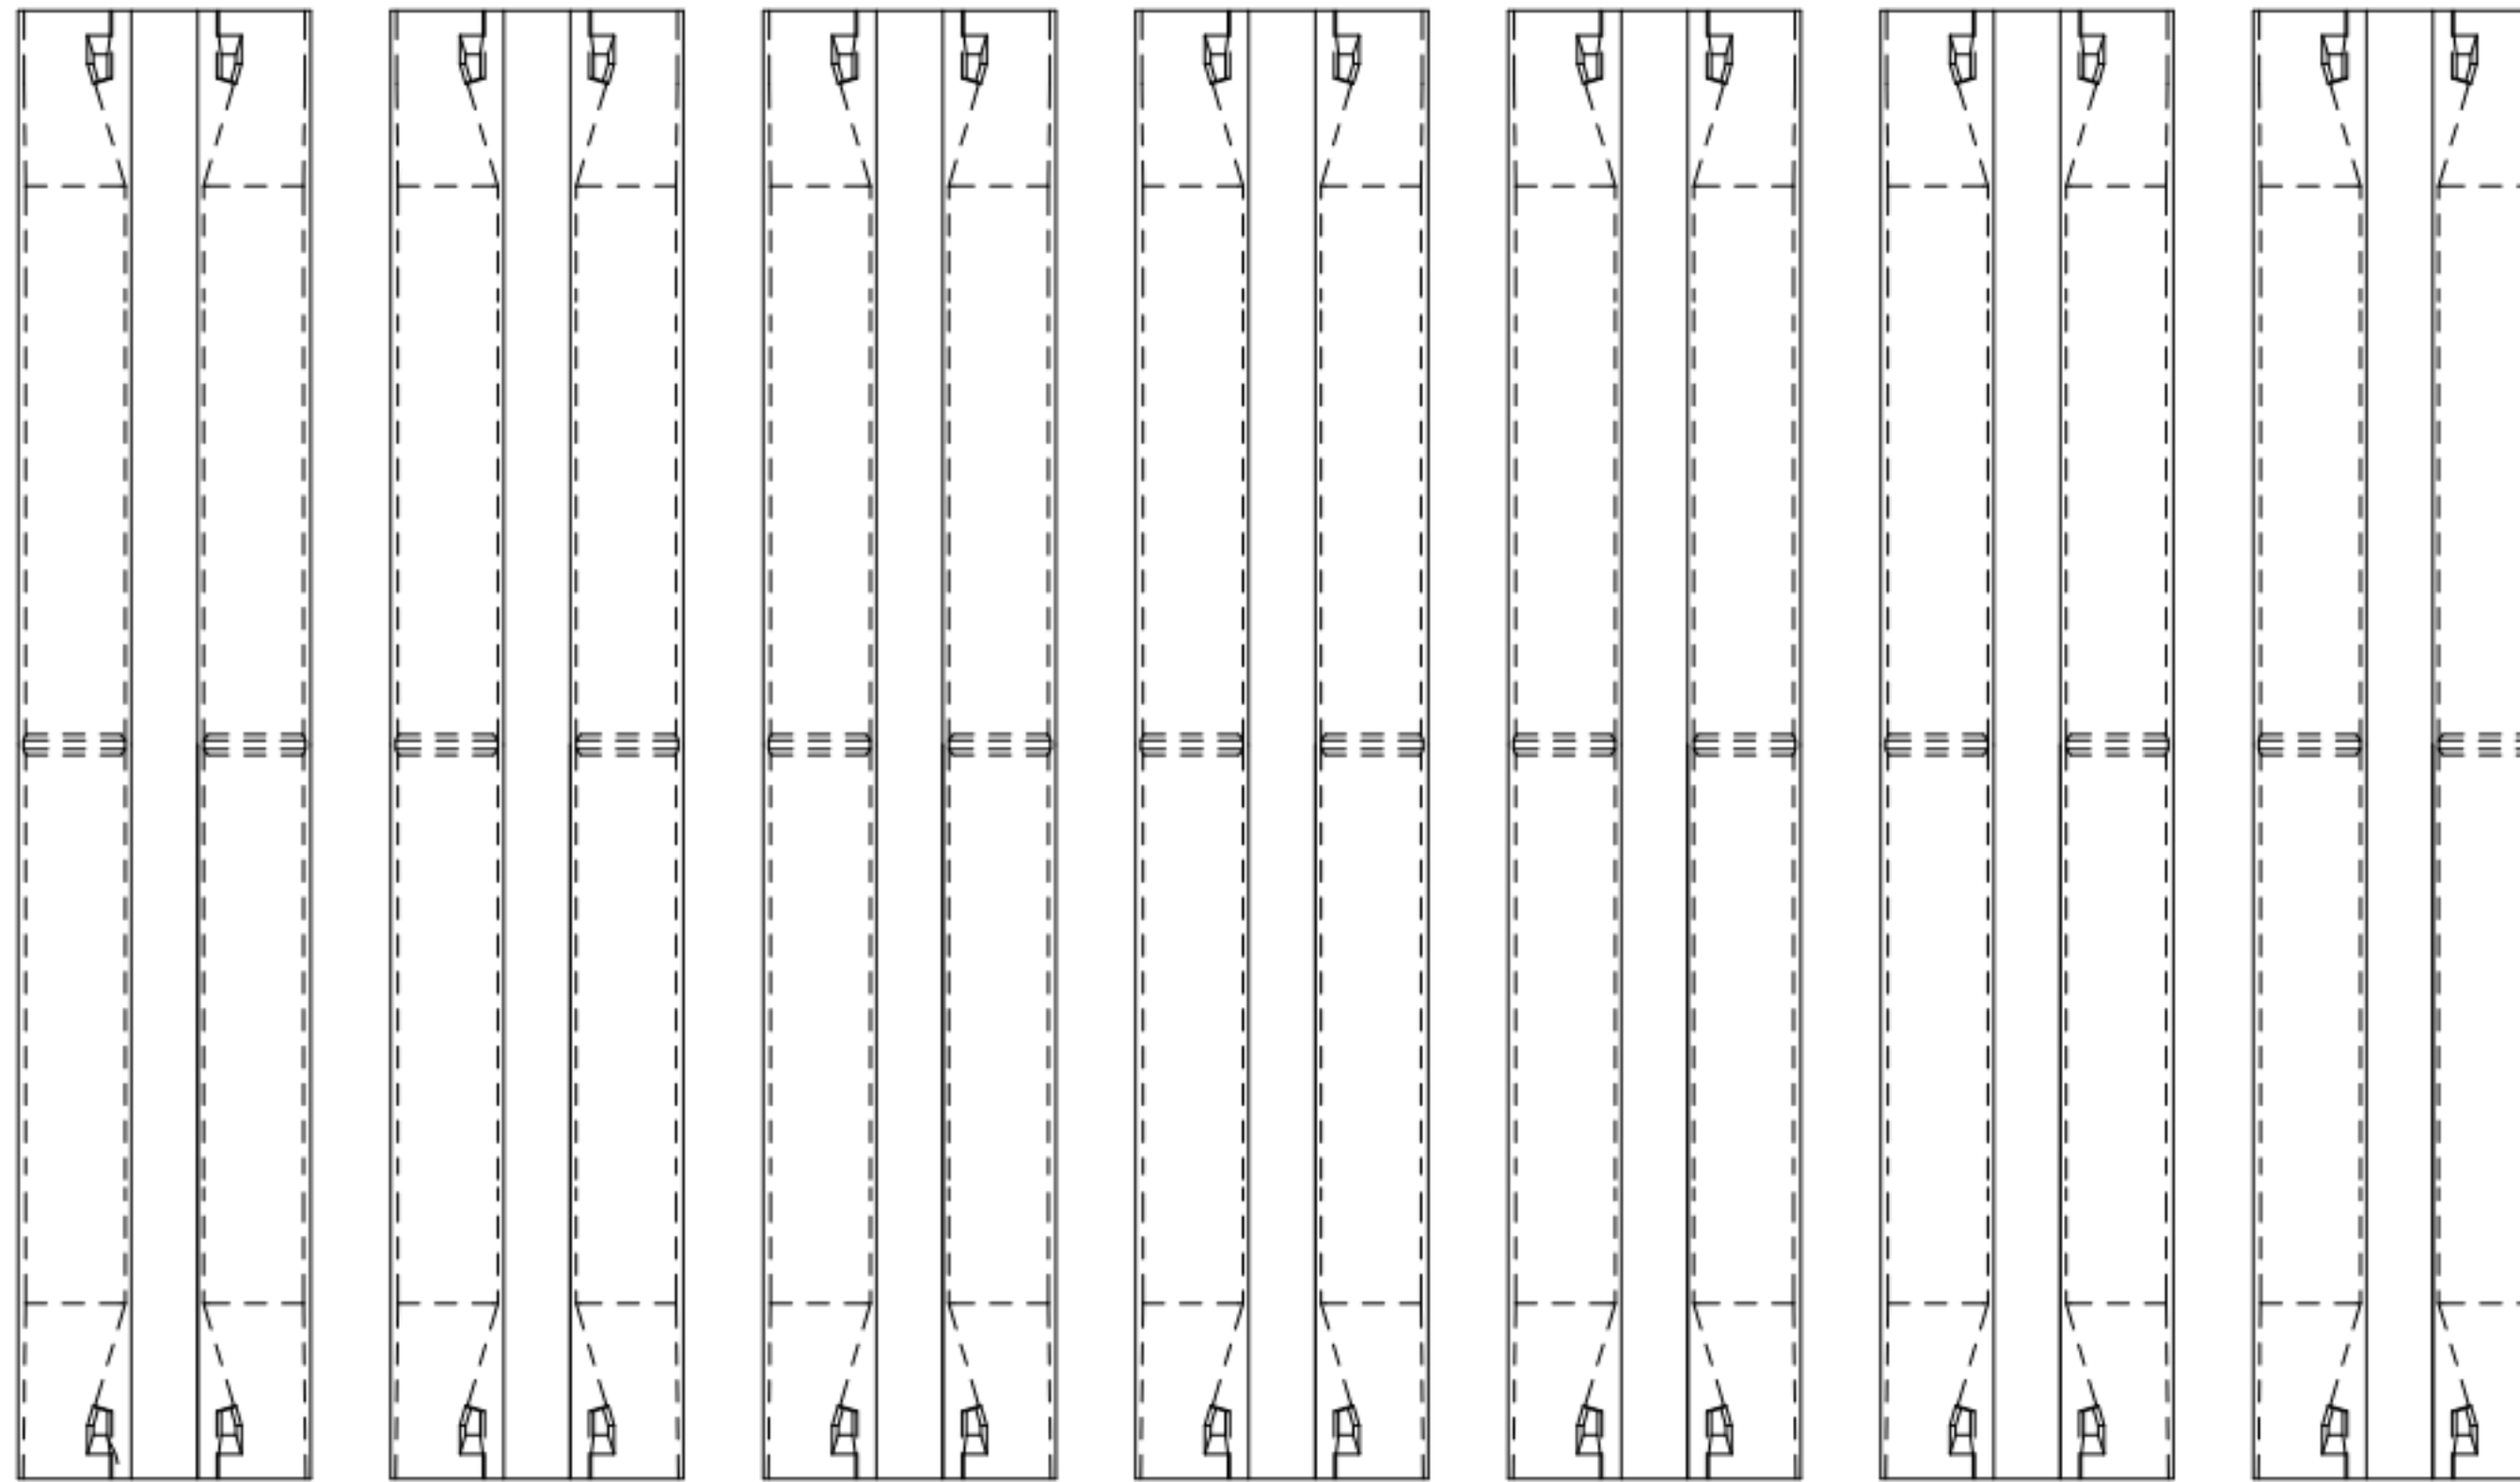
ID : 무한천2교 거더 (S8 G1~G7)

①  
간격  
0.2/0.5  
보수완료 0358

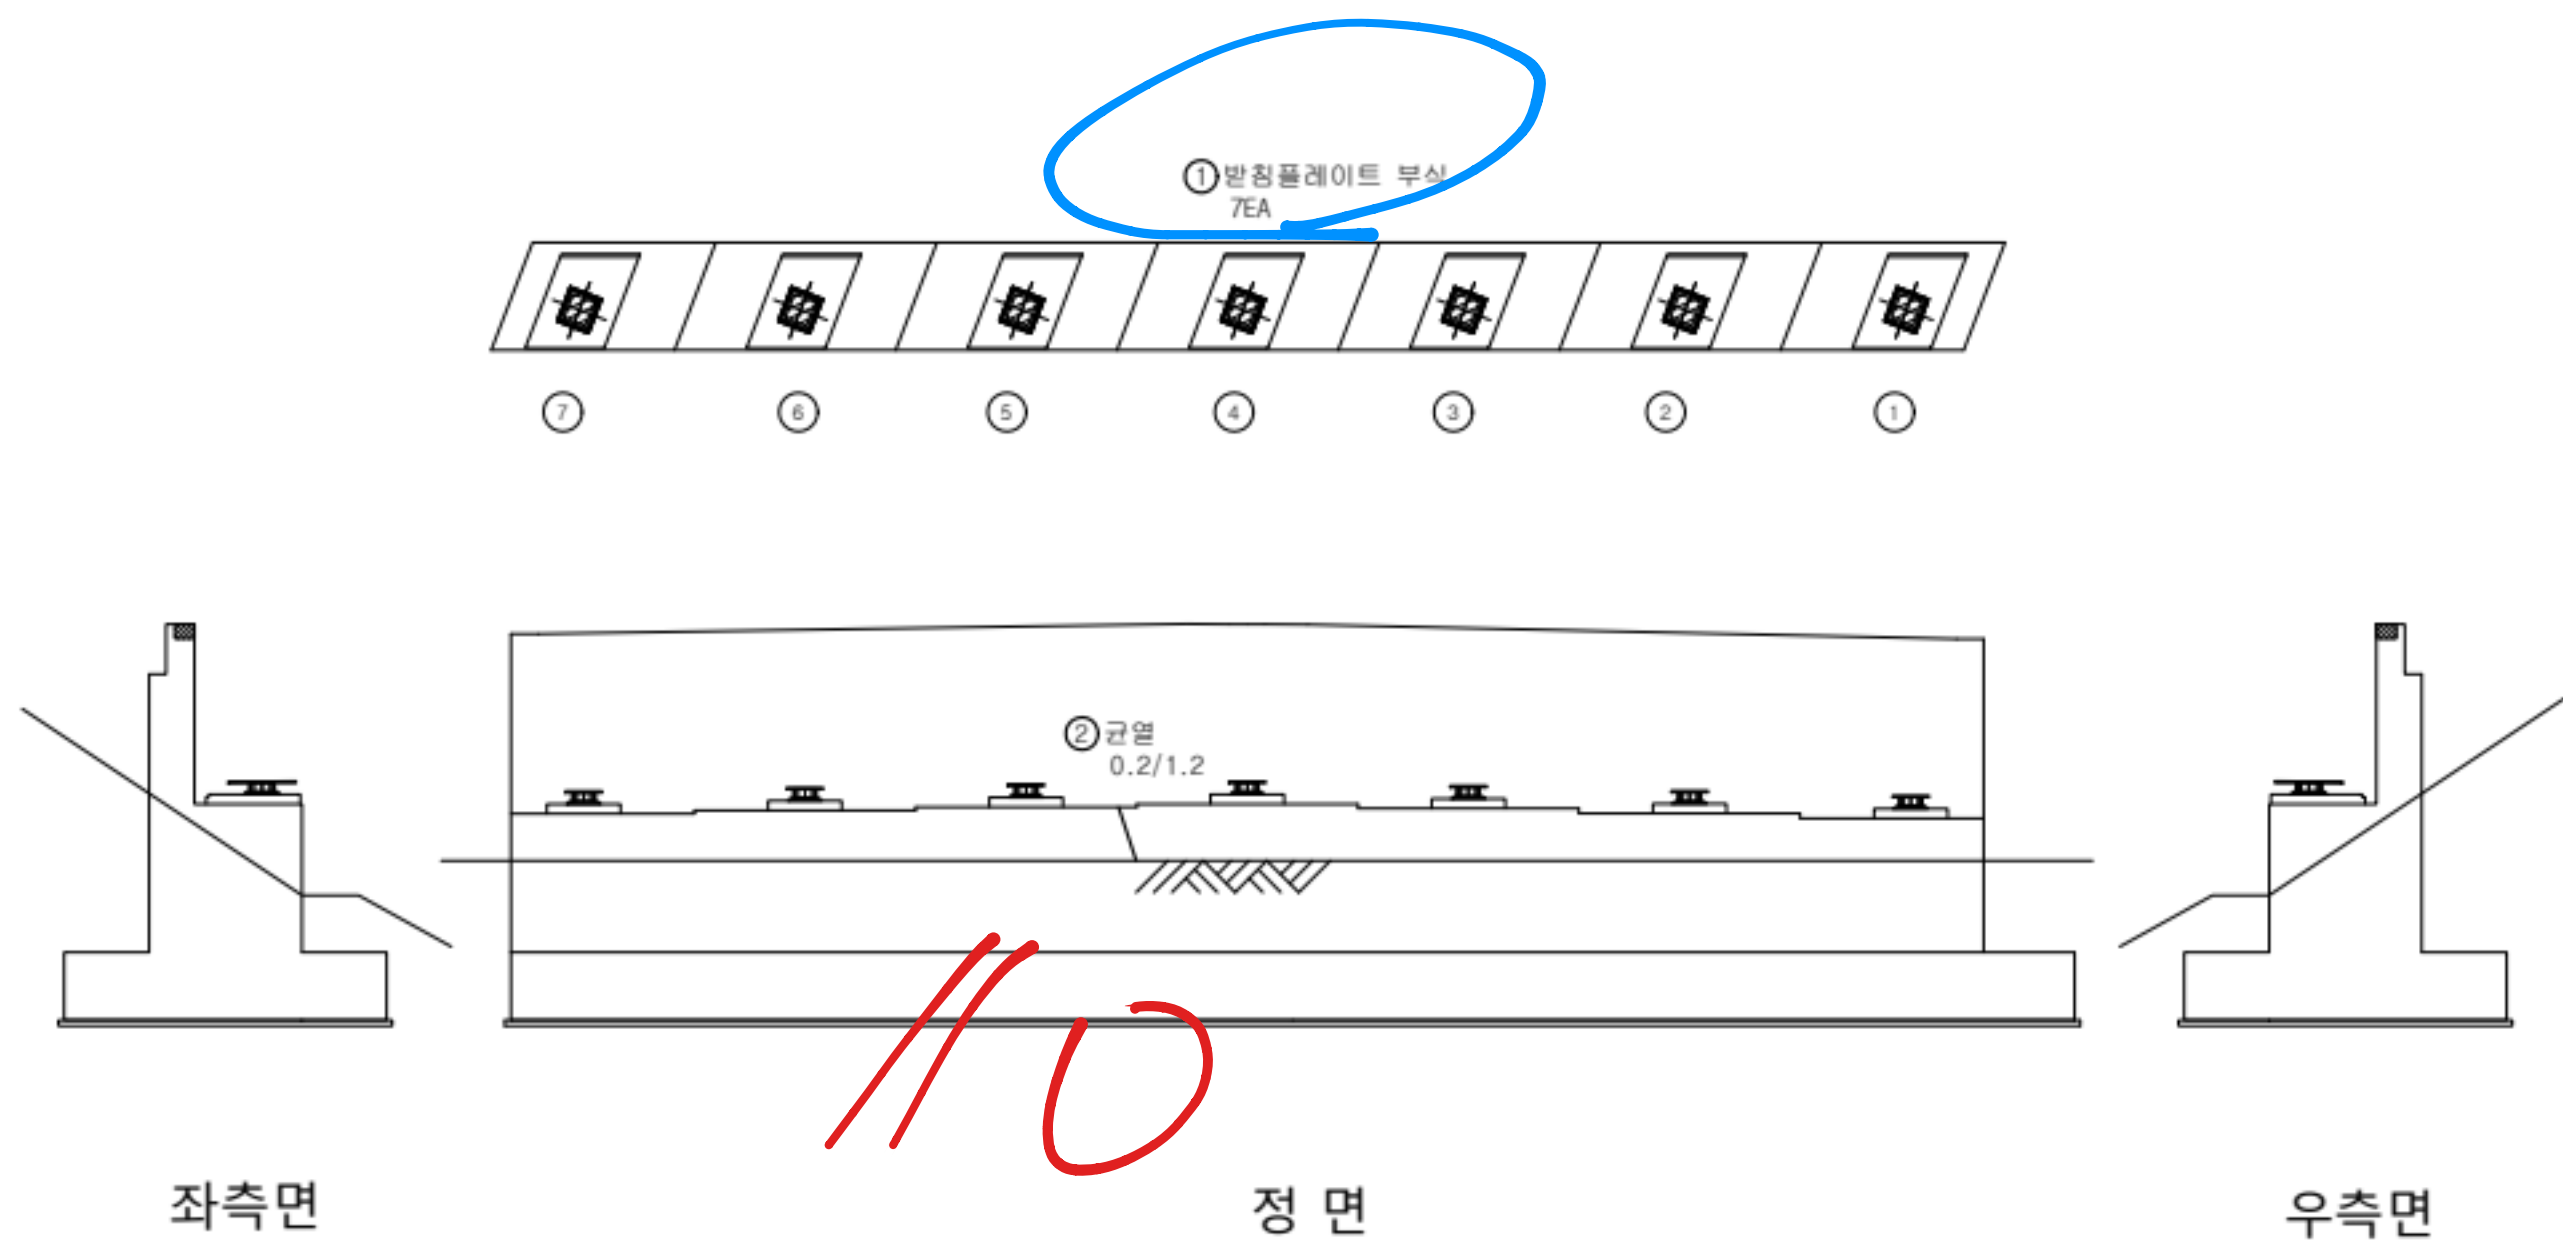
| 번호 | 구분 | 결함 내용 | 손상규모 | | | | | | 비고 |
|---|---|---|---|---|---|---|---|---|---|
| 1 | 신규 | 받침플레이트 부식 | - | - | - | 7 | 7 | EA | - |
| 2 | 신규 | 균열 | 0.2 | - | 1.2 | 1 | 1.2 | m | - |

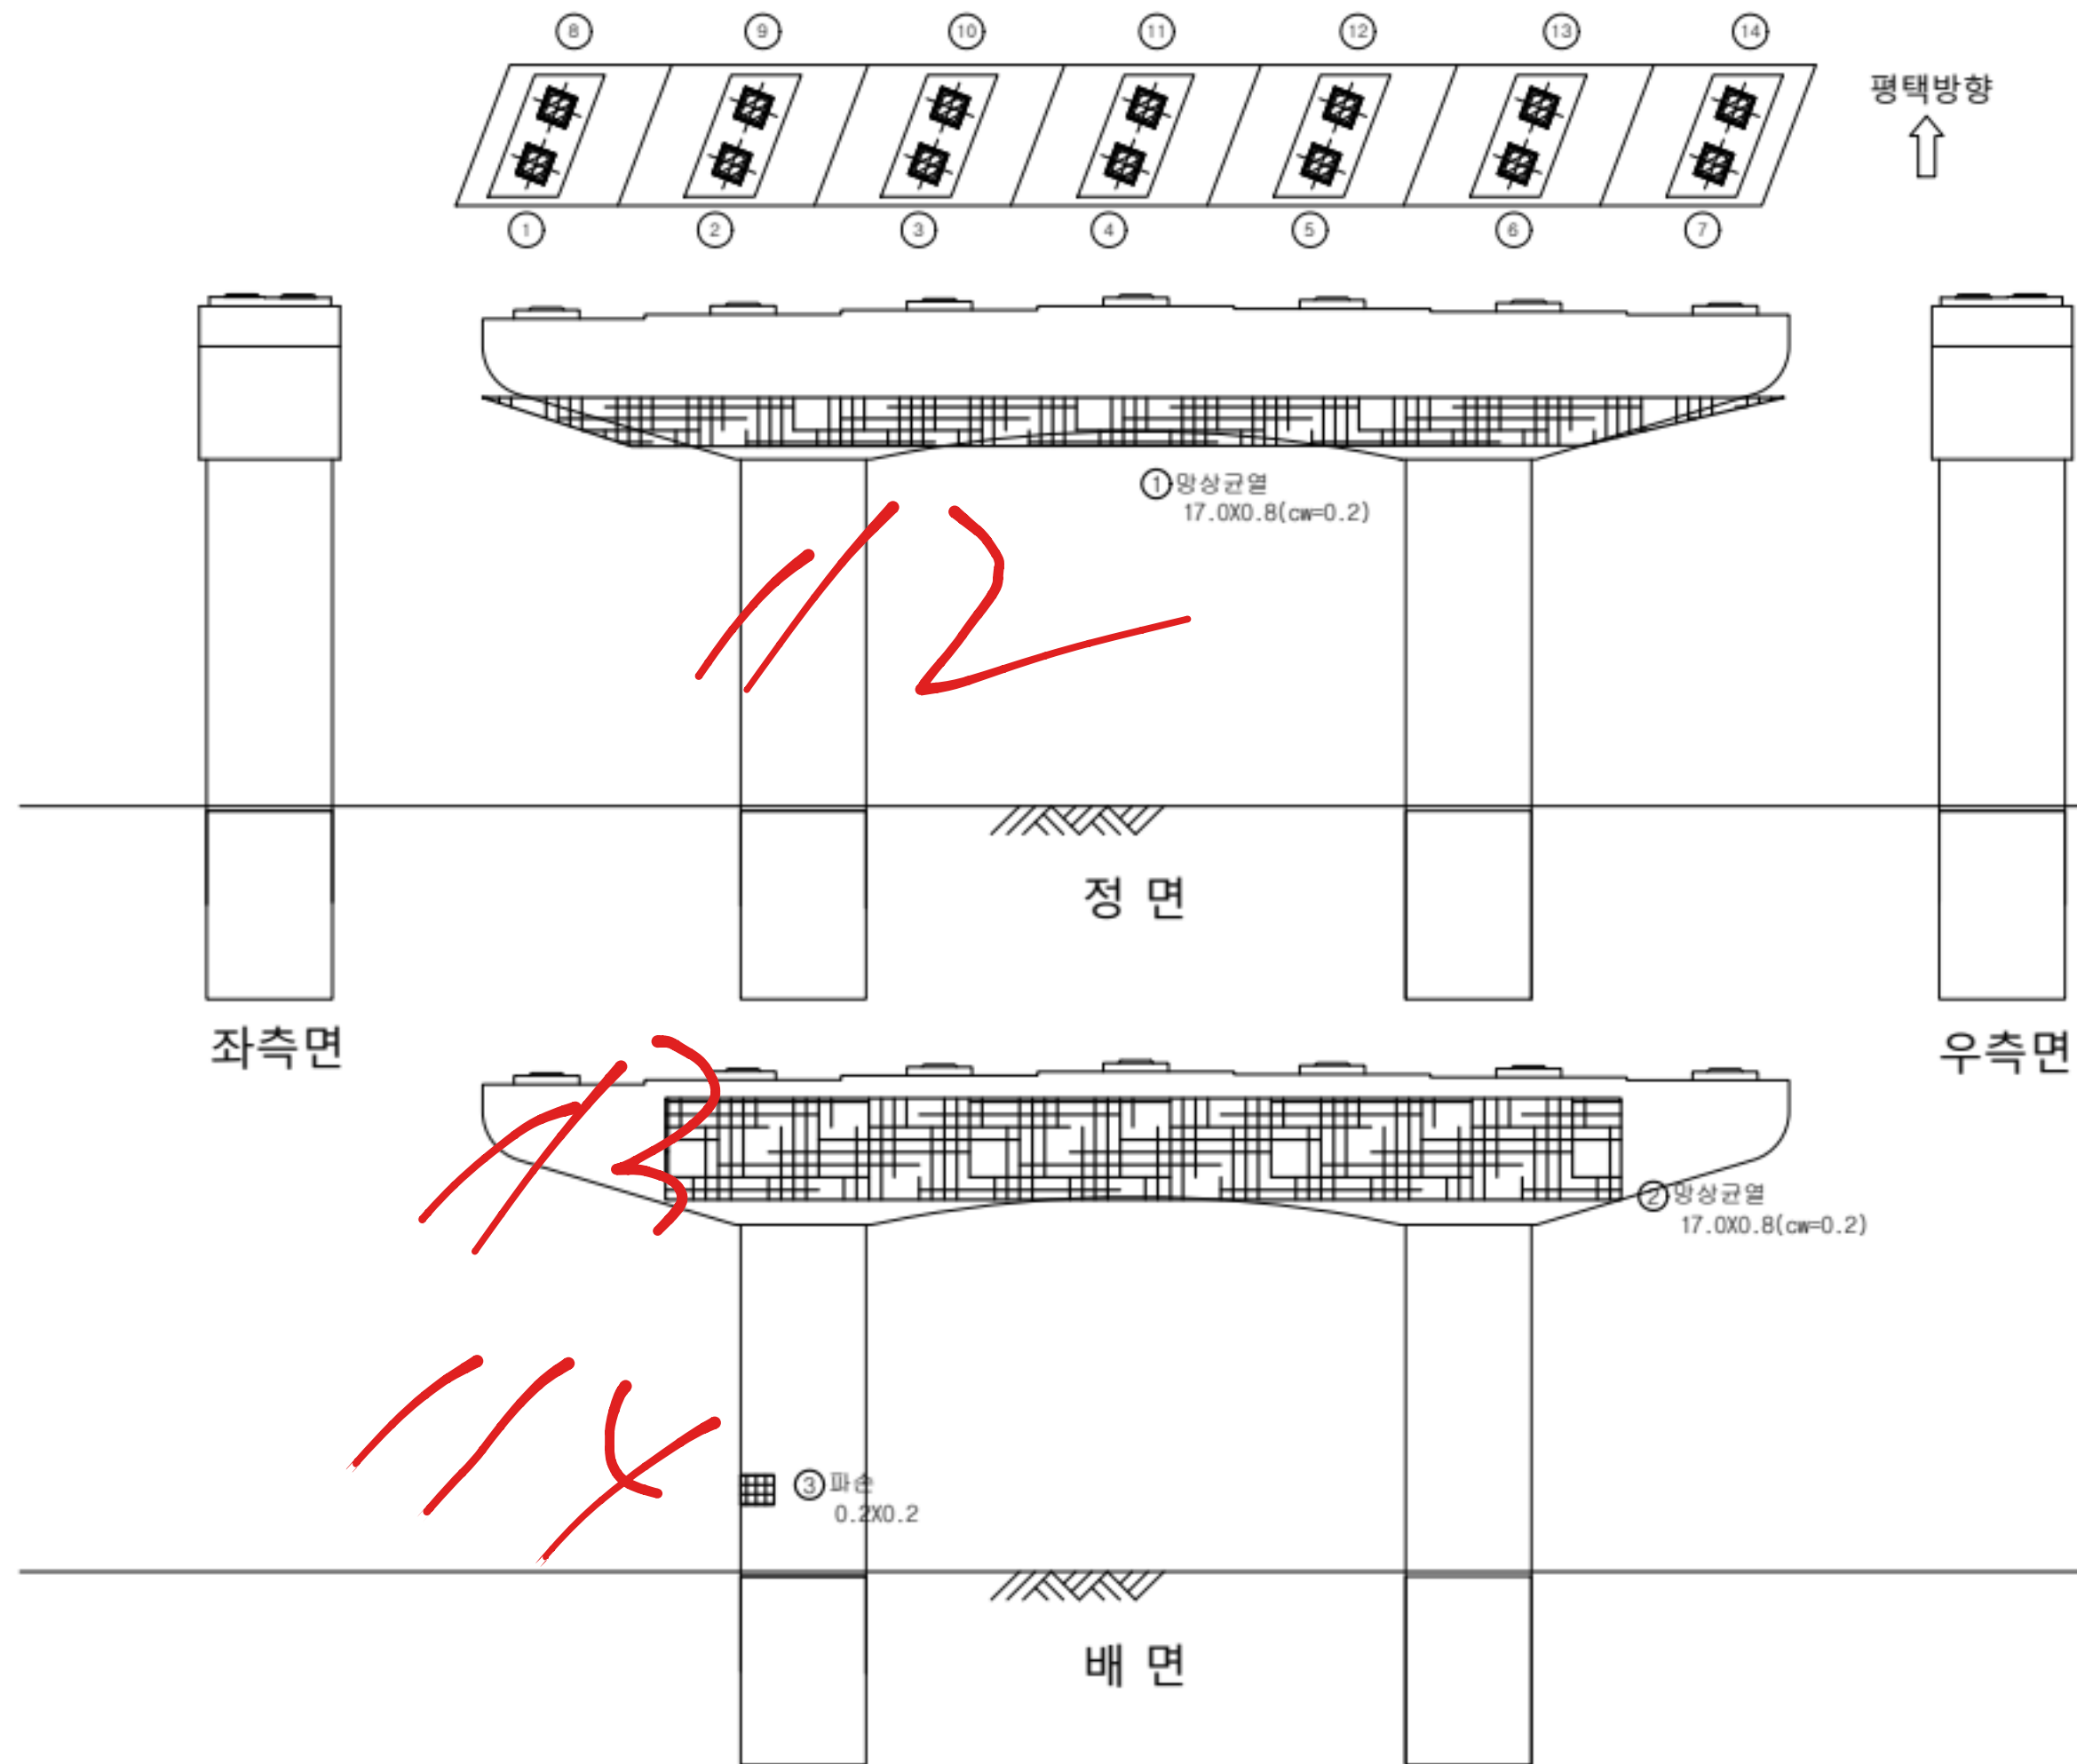
| 번호 | 구분 | 결함 내용 | 손상규모 | | | | | | 비고 |
|---|---|---|---|---|---|---|---|---|---|
| 1 | 신규 | 망상균열 | 0.2 | 17.0 | 0.8 | 1 | 13.6 | m³ | - |
| 2 | 신규 | 망상균열 | 0.2 | 17.0 | 0.8 | 1 | 13.6 | m³ | - |

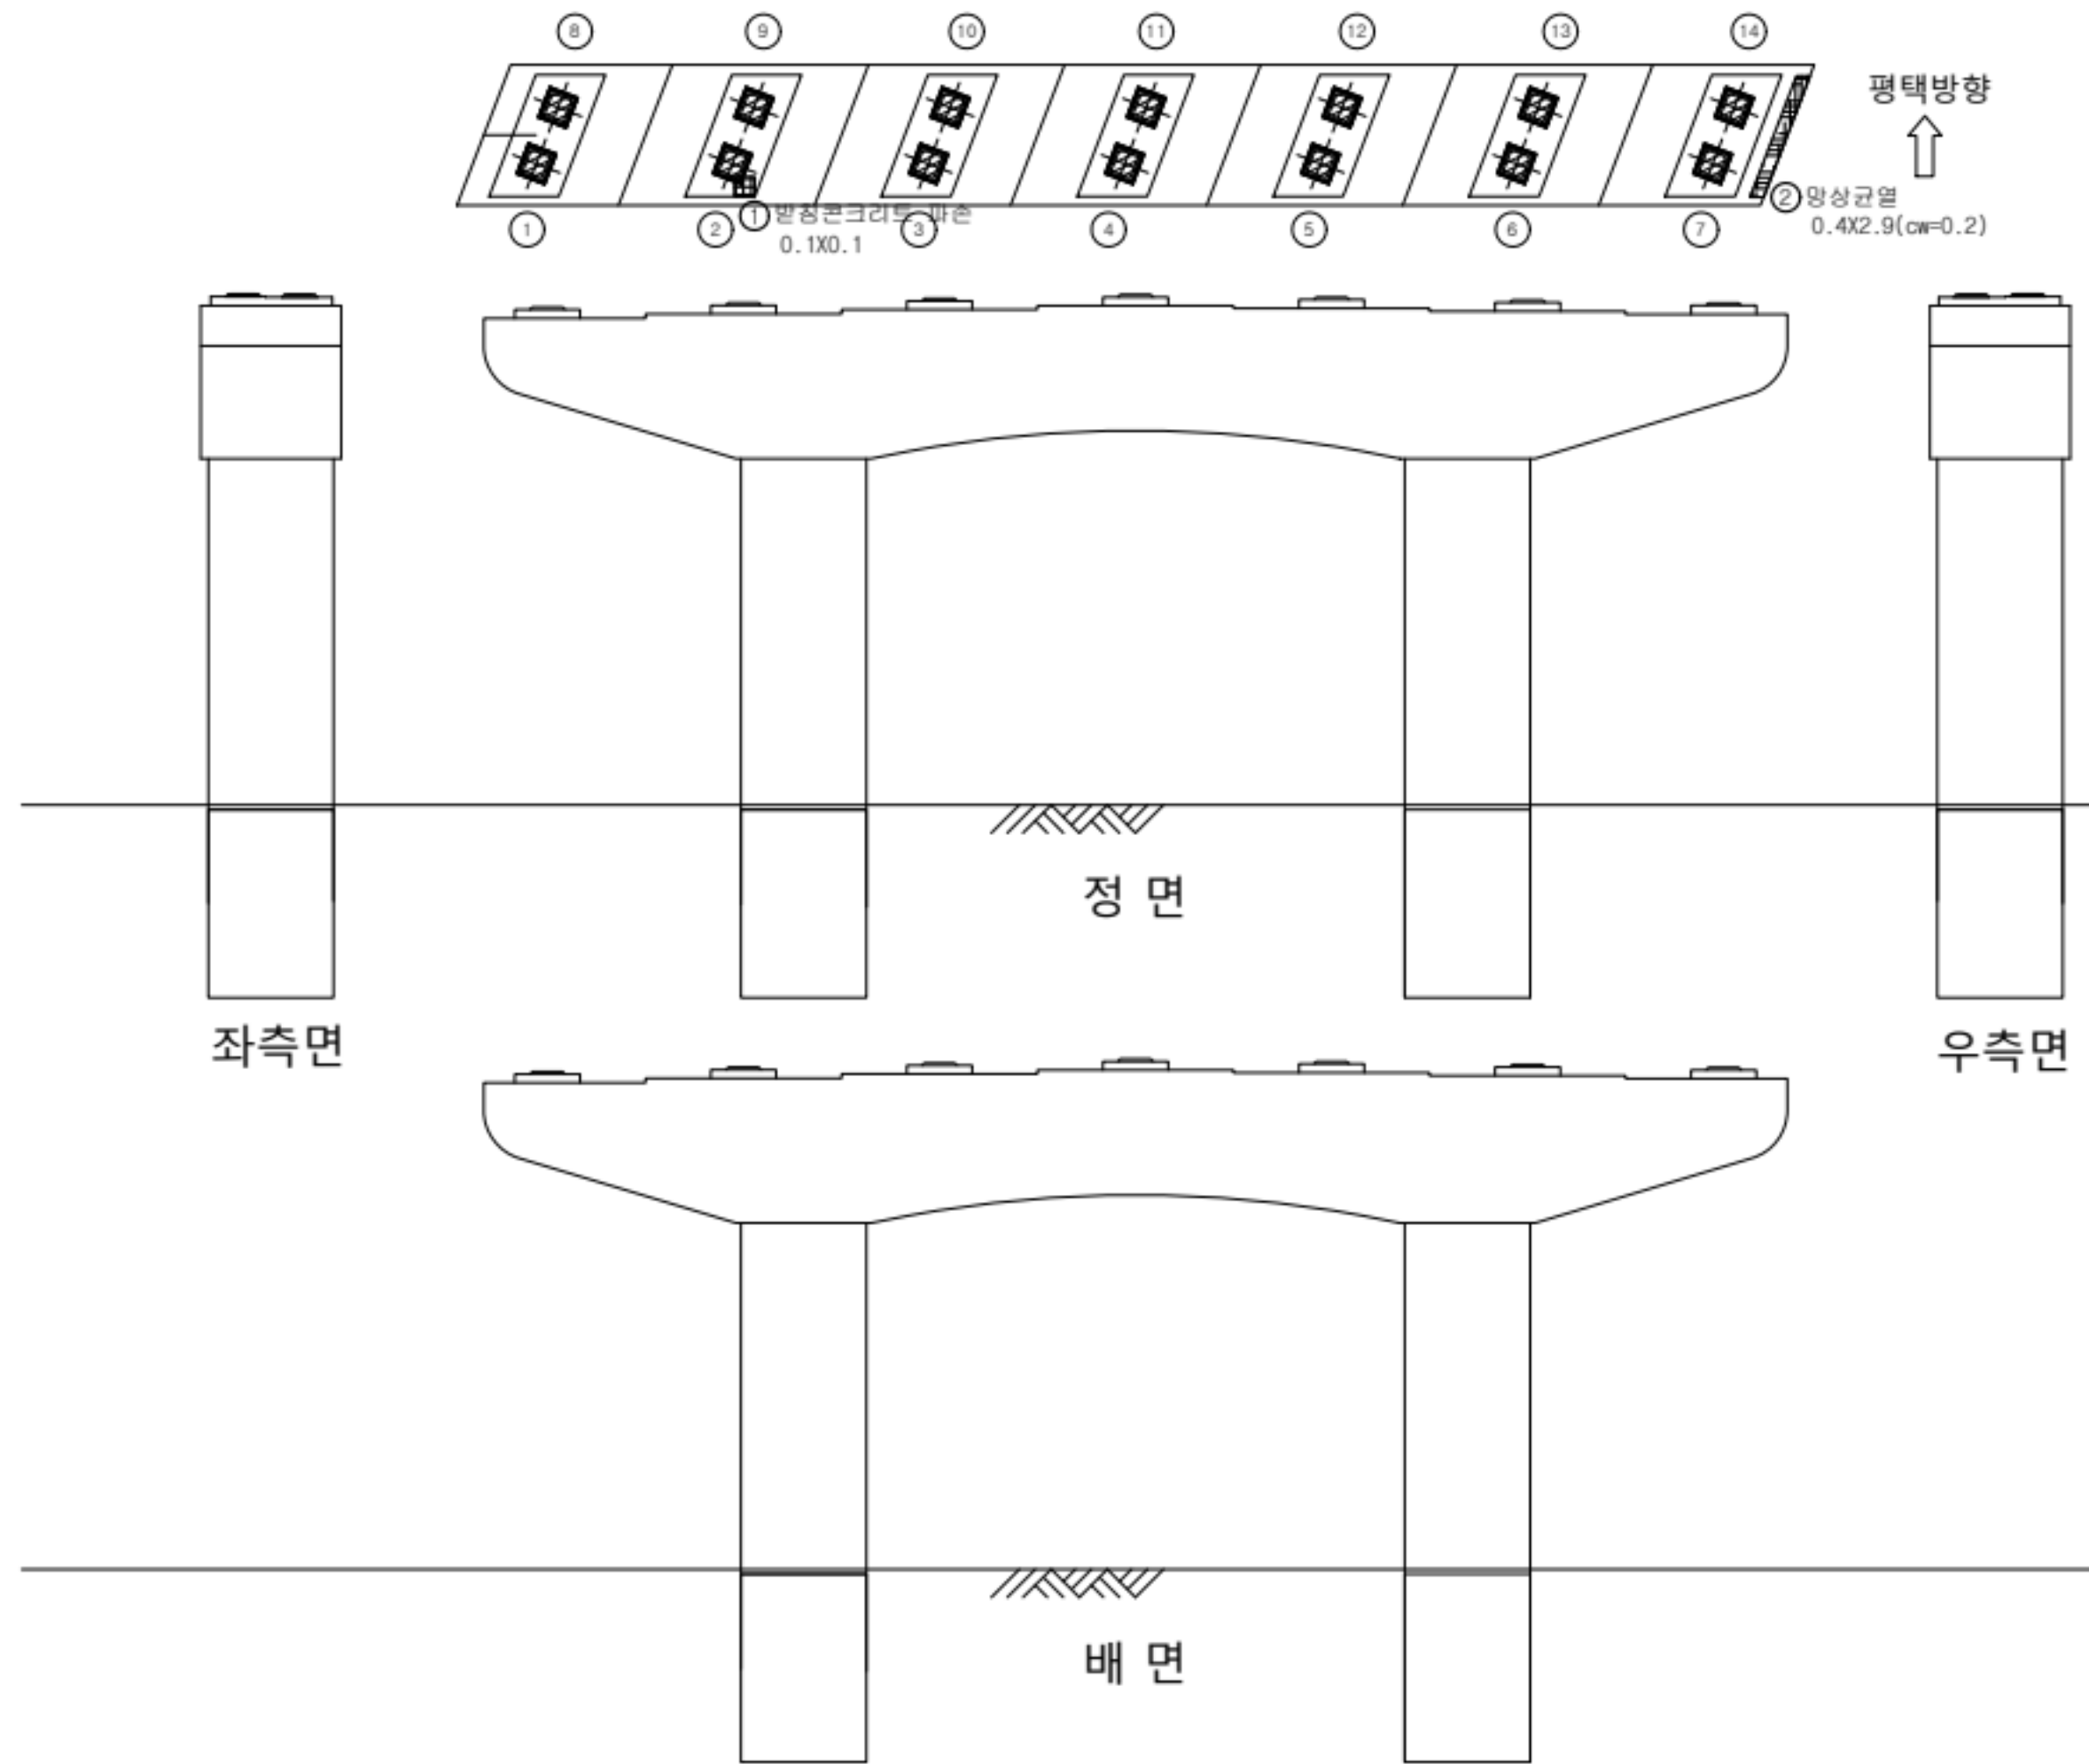
ID : 무한천2교 교각(P6)

| 번호 | 구분 | 결함내용 | 손상규모 | | | | | | 비고 |
|---|---|---|---|---|---|---|---|---|---|
| 2 | 신규 | 망상균열 | 0.2 | 0.4 | 2.9 | 1 | 1.16 | m² | - |

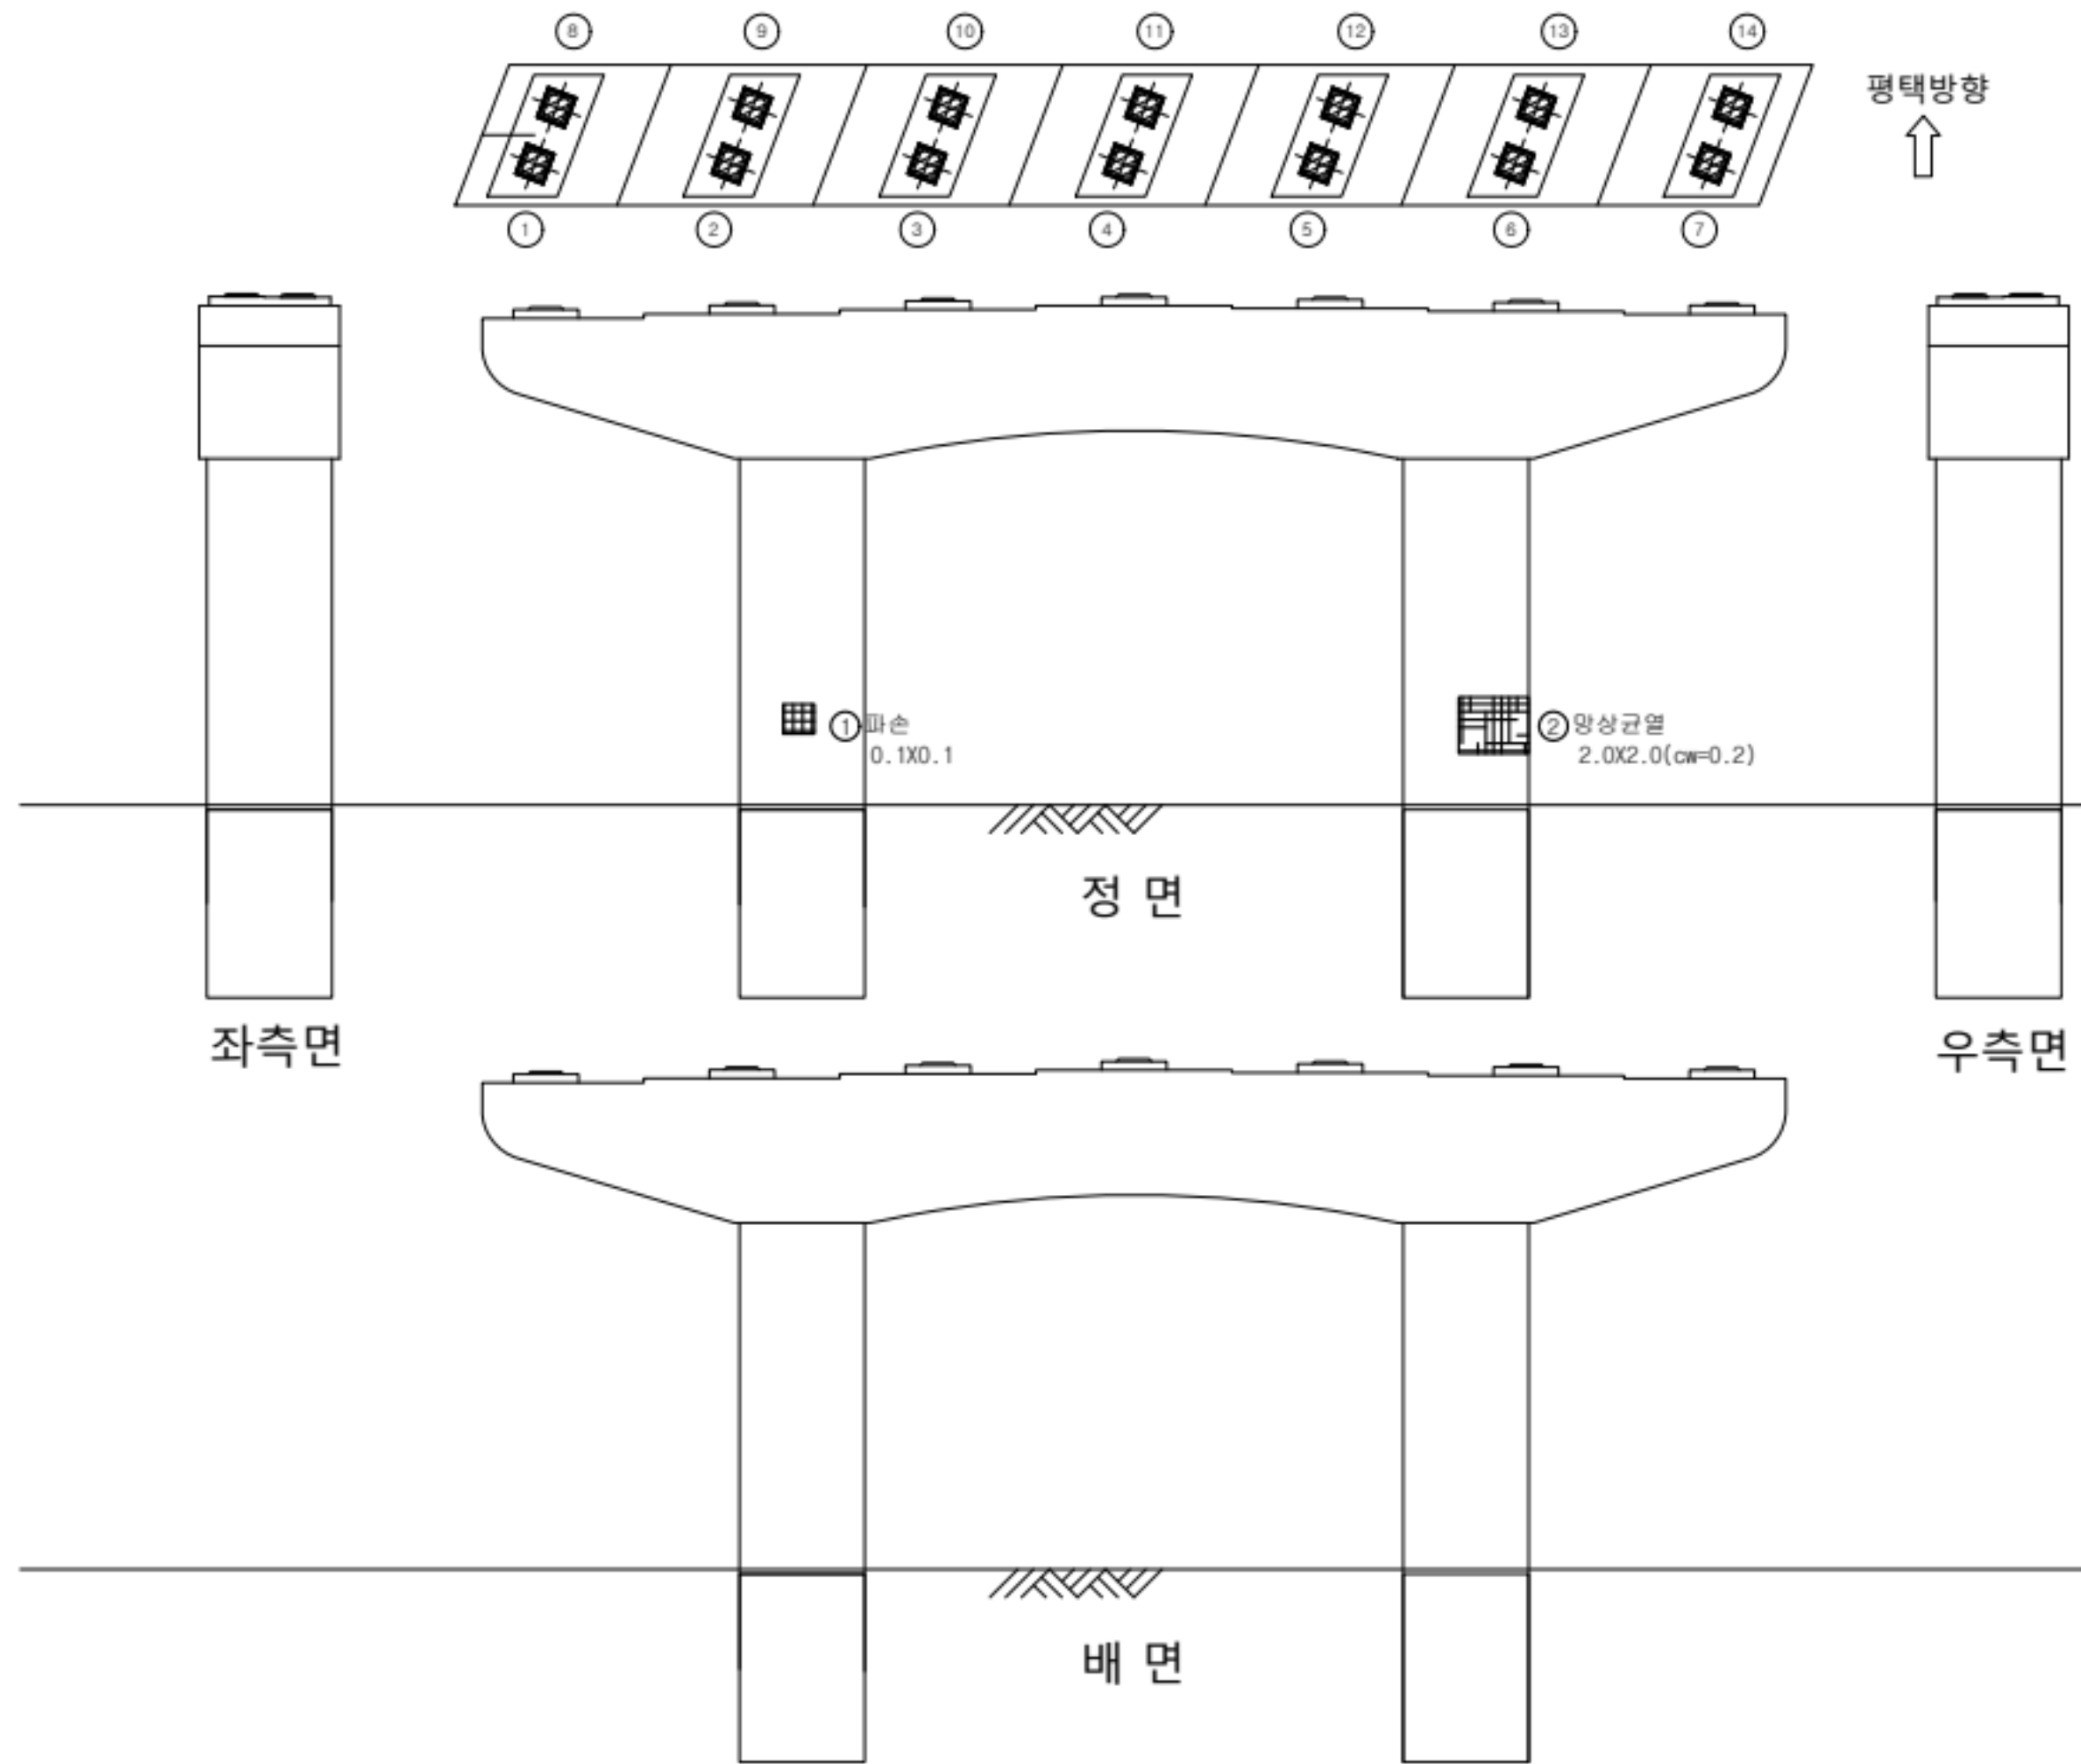
ID : 무한천2교 교각(P9)

| 번호 | 구분 | 결함내용 | 손상규모 | | | | | | 비고 |
|---|---|---|---|---|---|---|---|---|---|
| 2 | 신규 | 망상균열 | 0.2 | 2.0 | 2.0 | 1 | 4.0 | m² | - |
