## 24. 무한천2교

ID : 무한천2교 바닥판 상면(S1)

| 용역명 | 서부내륙고속도로 2025년 시설물 정기안전점검 용역(하반기) |

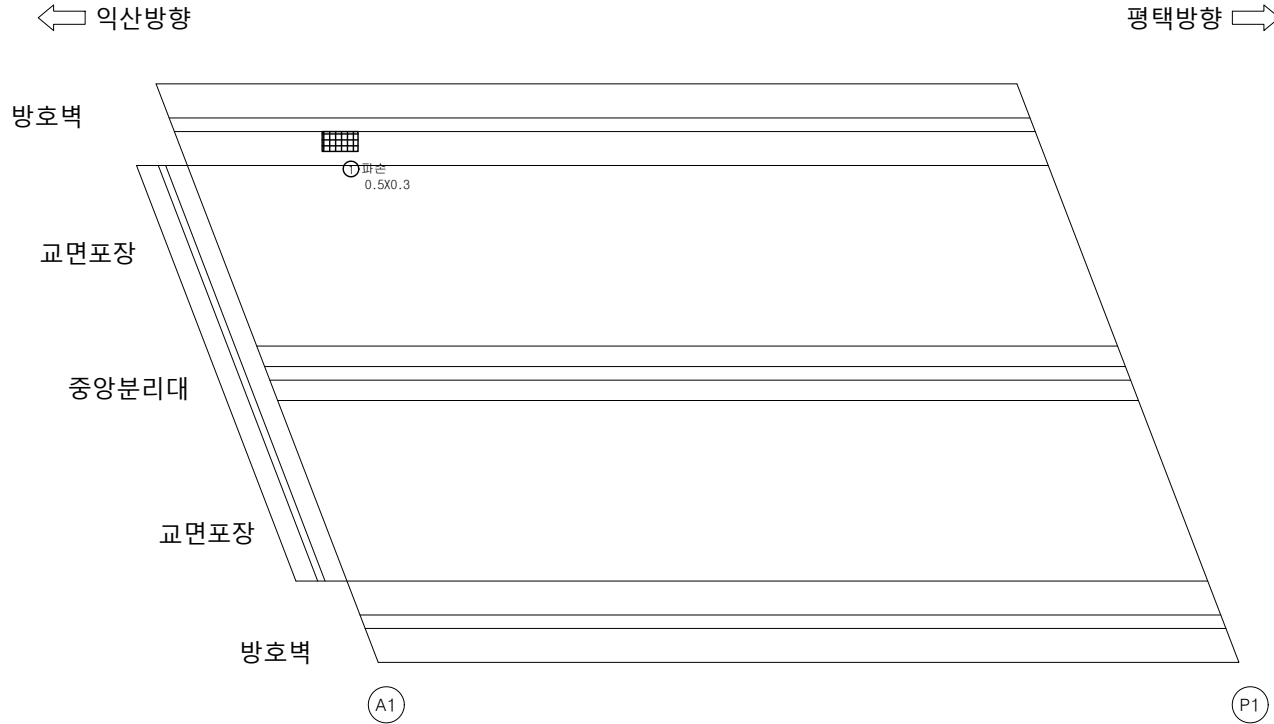
| 번호 | 구분 | 결함내용 | 손상규모 | | | | | | 비고 |
|---|---|---|---|---|---|---|---|---|---|
| 1 | 신규 | 파손 | - | 0.5 | 0.3 | 1 | 0.15 | m² | - |

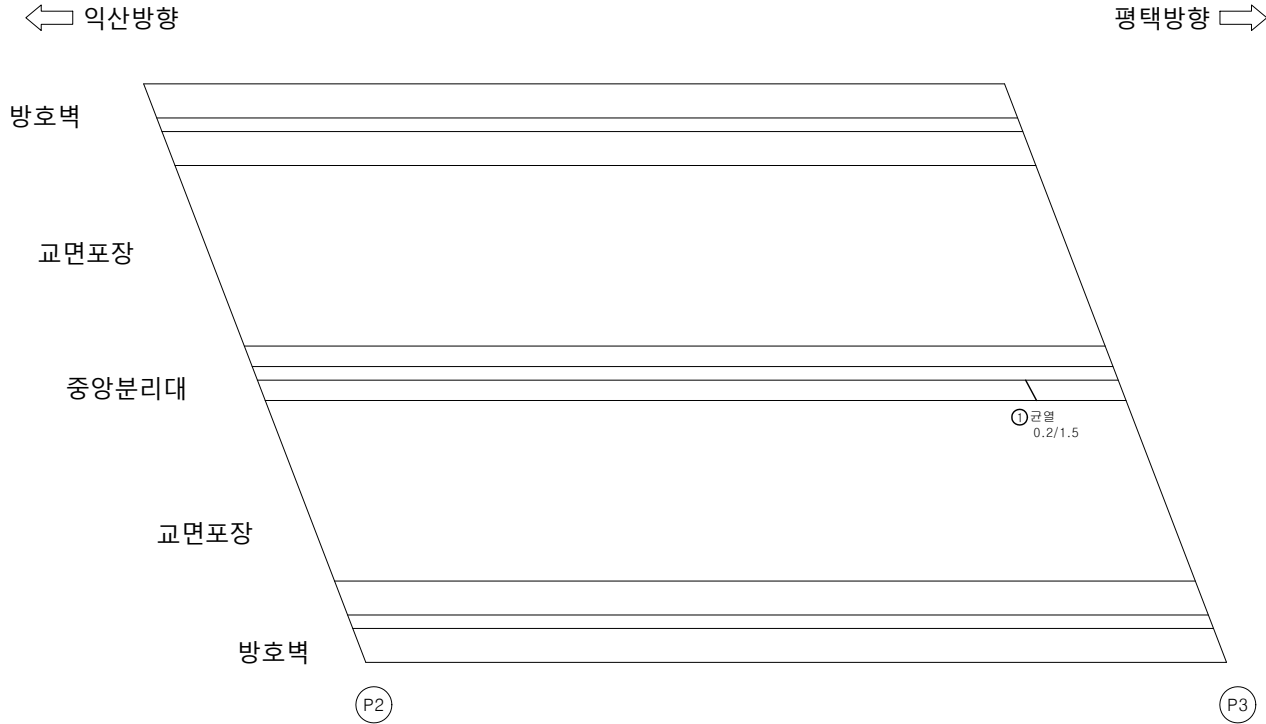
ID : 무한천2교 바닥판 상면(S3)

| 번호 | 구분 | 결함 내용 | 손상규모 | | | | | | 비고 |
|---|---|---|---|---|---|---|---|---|---|
| 1 | 신규 | 균열 | 0.2 | - | 1.5 | 1 | 1.5 | m | - |

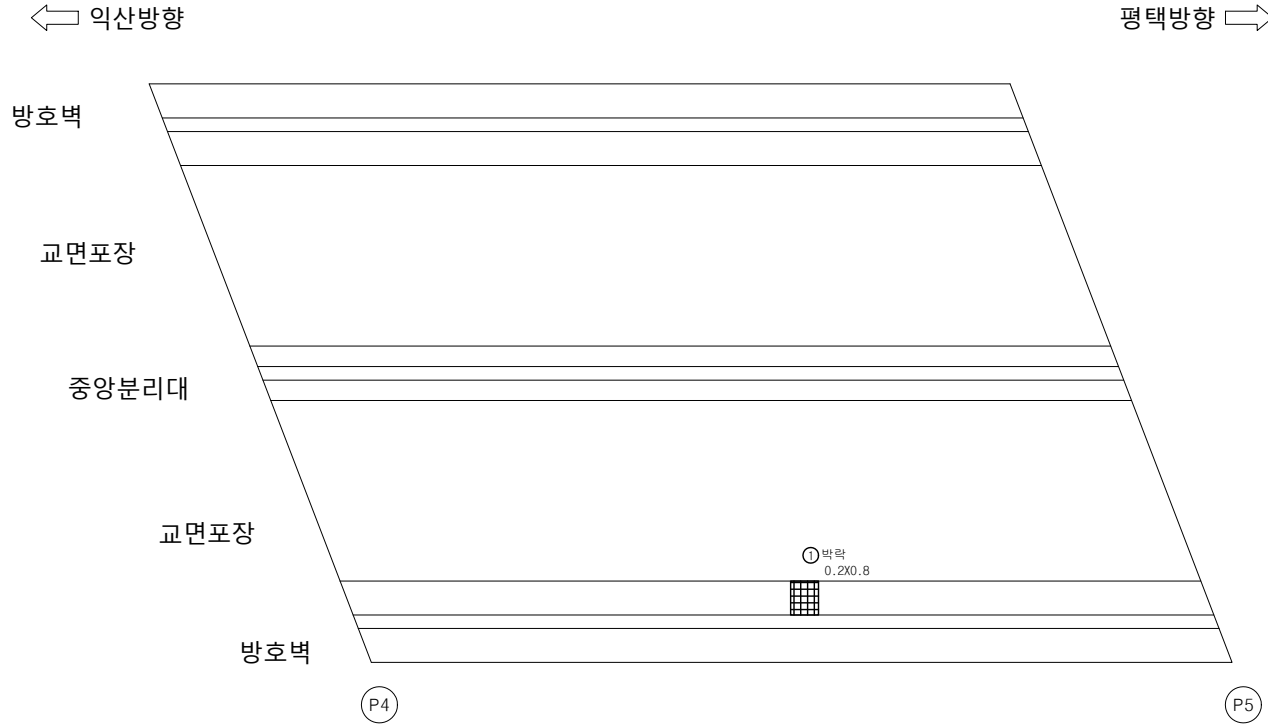
ID : 무한천2교 바닥판 상면(S5)

| 번호 | 구분 | 결함 내용 | 손상규모 | | | | | | 비고 |
|---|---|---|---|---|---|---|---|---|---|
| 1 | 신규 | 박락 | - | 0.2 | 0.8 | 1 | 0.16 | m² | - |

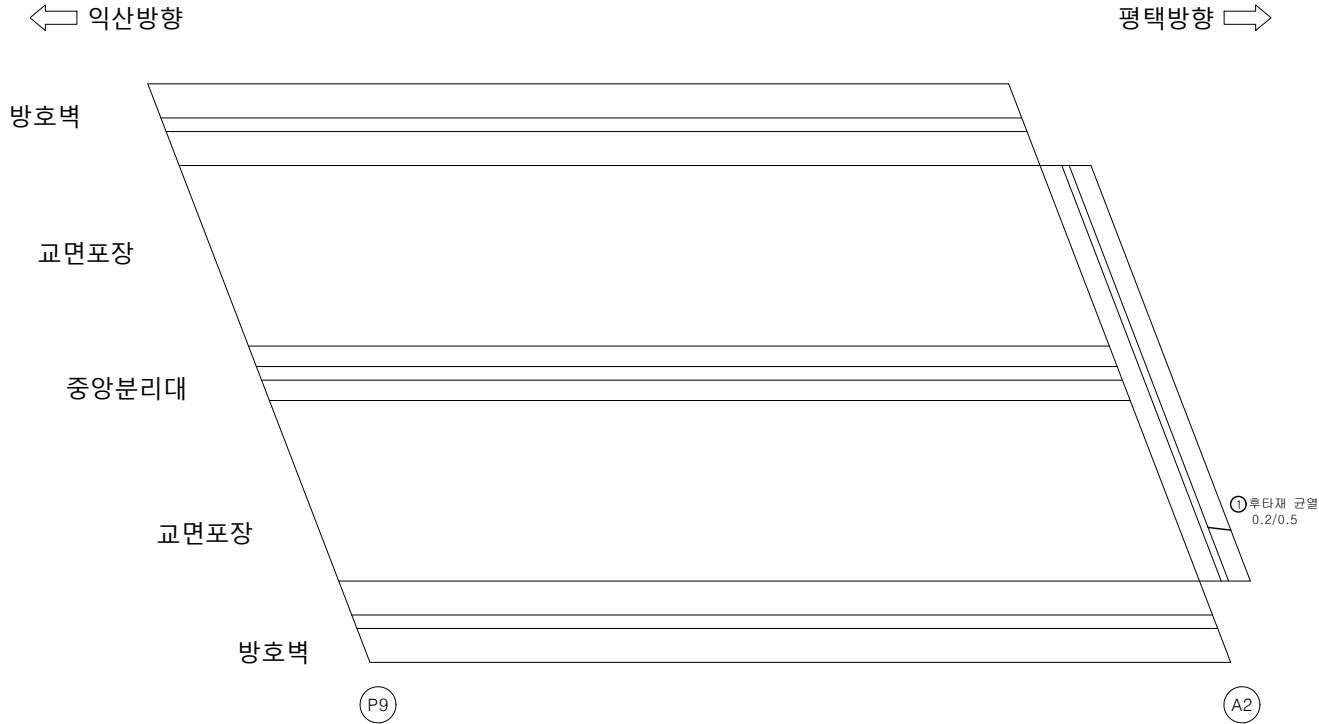
ID : 무한천2교 바닥판 상면(S10)

| 번호 | 구분 | 결함내용 | 손상규모 | | | | | | 비고 |
|---|---|---|---|---|---|---|---|---|---|
| 1 | 신규 | 후타재 균열 | 0.2 | - | 0.5 | 1 | 0.5 | m | - |

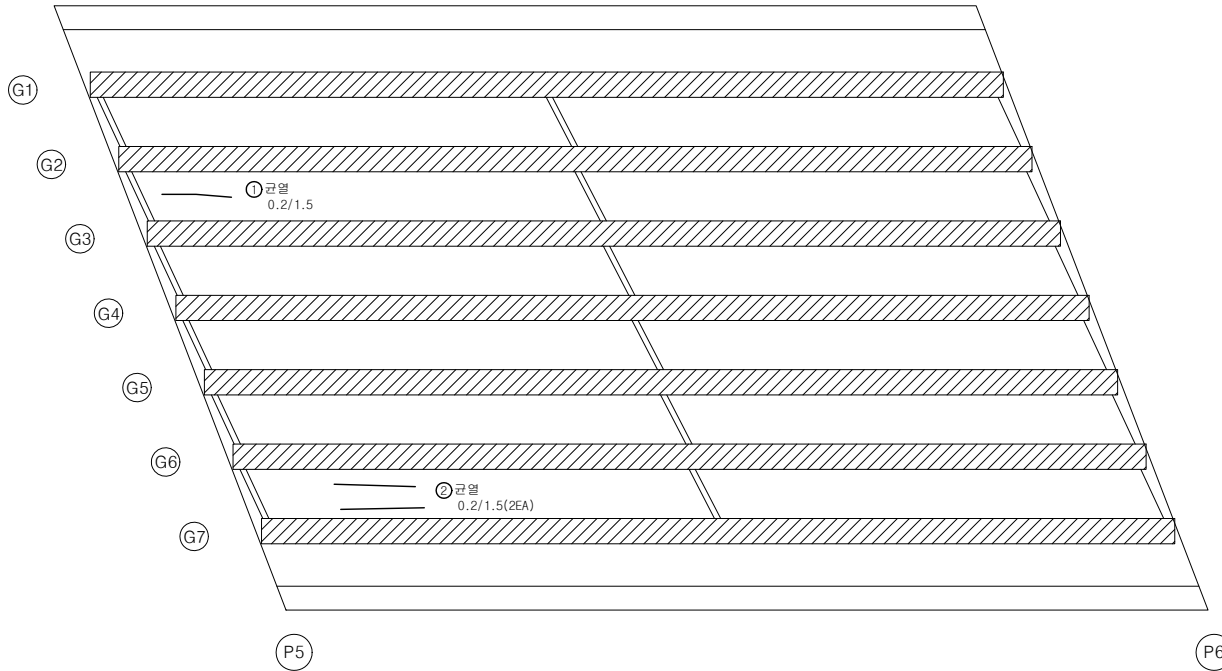
| 번호 | 구분 | 결함 내용 | 손상규모 | | | | | | 비고 |
|---|---|---|---|---|---|---|---|---|---|
| 1 | 신규 | 균열 | 0.2 | - | 1.5 | 1 | 1.5 | m | - |
| 2 | 신규 | 균열 | 0.2 | - | 1.5 | 2 | 3.0 | m | - |

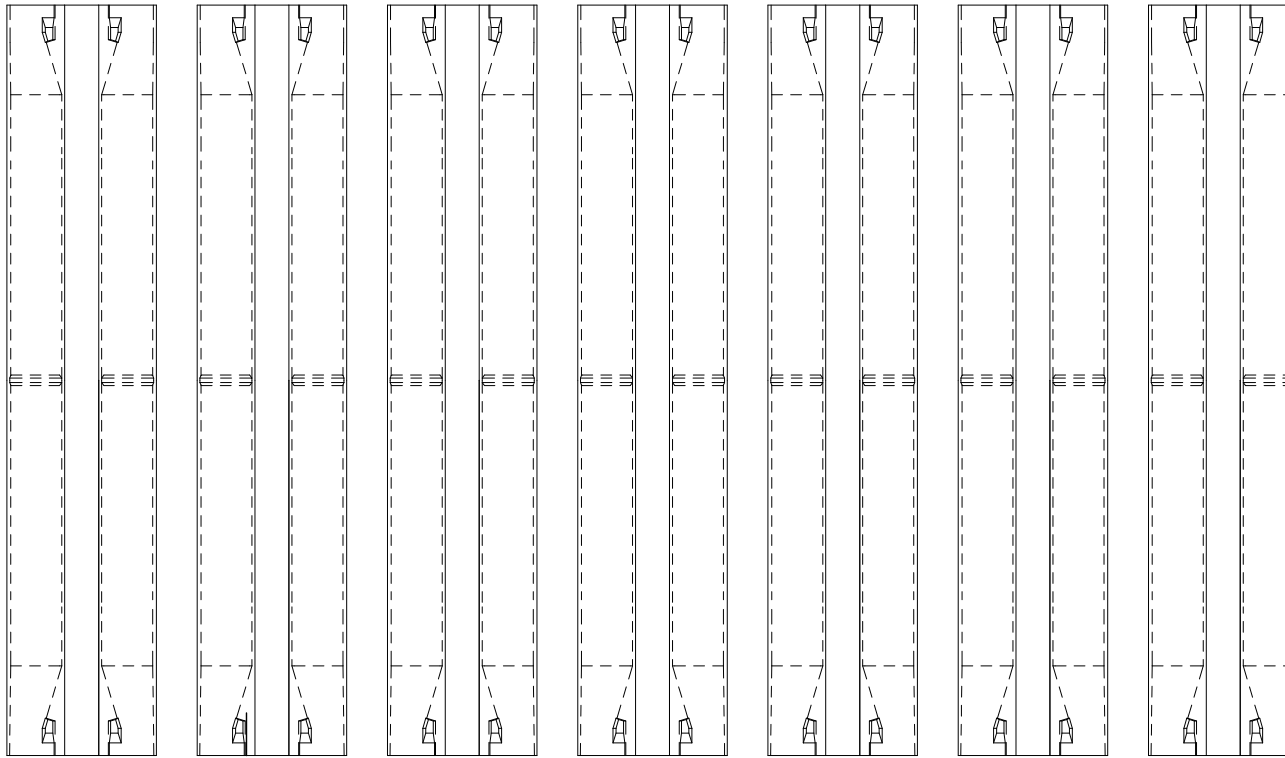
ID : 무한천2교 거더 (S1 G1~G7)

| 번호 | 구분 | 결함 내용 | 손상규모 | | | | | | 비고 |
|---|---|---|---|---|---|---|---|---|---|
| 1 | 신규 | 균열 | 0.2 | - | 1.0 | 2 | 2.0 | m | - |

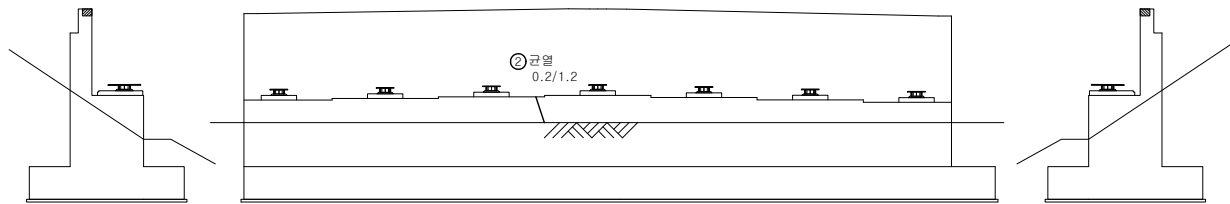
| 번호 | 구분 | 결 황 내 용 | 손상규모 | | | | | | 비고 |
|---|---|---|---|---|---|---|---|---|---|
| 1 | 신규 | 받침플레이트 부식 | - | - | - | 7 | 7 | EA | - |
| 2 | 신규 | 균열 | 0.2 | - | 1.2 | 1 | 1.2 | m | - |

① 받침플레이트 부식  
7EA

② 균열  
0.2/1.2

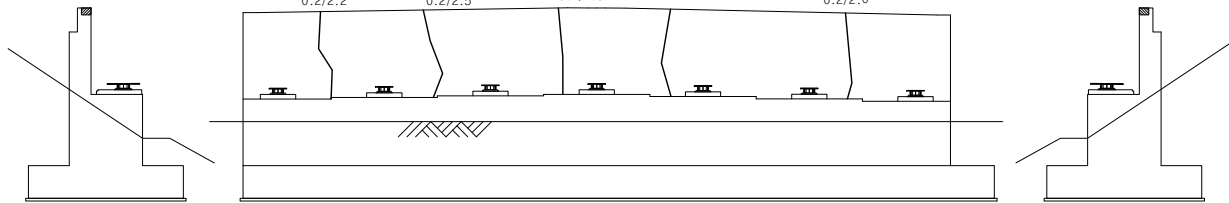
| 번호 | 구분 | 결 황 내 용 | 손상규모 | | | | | | 비고 |
|---|---|---|---|---|---|---|---|---|---|
| 1 | 신규 | 받침플레이트 부식 | - | - | - | 7 | 7 | EA | - |
| 2 | 신규 | 균열부 백태 | 0.2 | - | 2.2 | 1 | 2.2 | m | - |
| 3 | 신규 | 균열부 백태 | 0.2 | - | 2.5 | 1 | 2.5 | m | - |
| 4 | 신규 | 균열부 백태 | 0.2 | - | 2.5 | 1 | 2.5 | m | - |
| 5 | 신규 | 균열부 백태 | 0.1 | - | 2.5 | 1 | 2.5 | m | - |
| 6 | 신규 | 균열부 백태 | 0.2 | - | 2.0 | 1 | 2.0 | m | - |

① 받침플레이트 부식  
7EA

② 균열부 백태 0.2/2.2    ③ 균열부 백태 0.2/2.5    ④ 균열부 백태 0.2/2.5    ⑤ 균열부 백태 0.1/2.5    ⑥ 균열 0.2/2.0

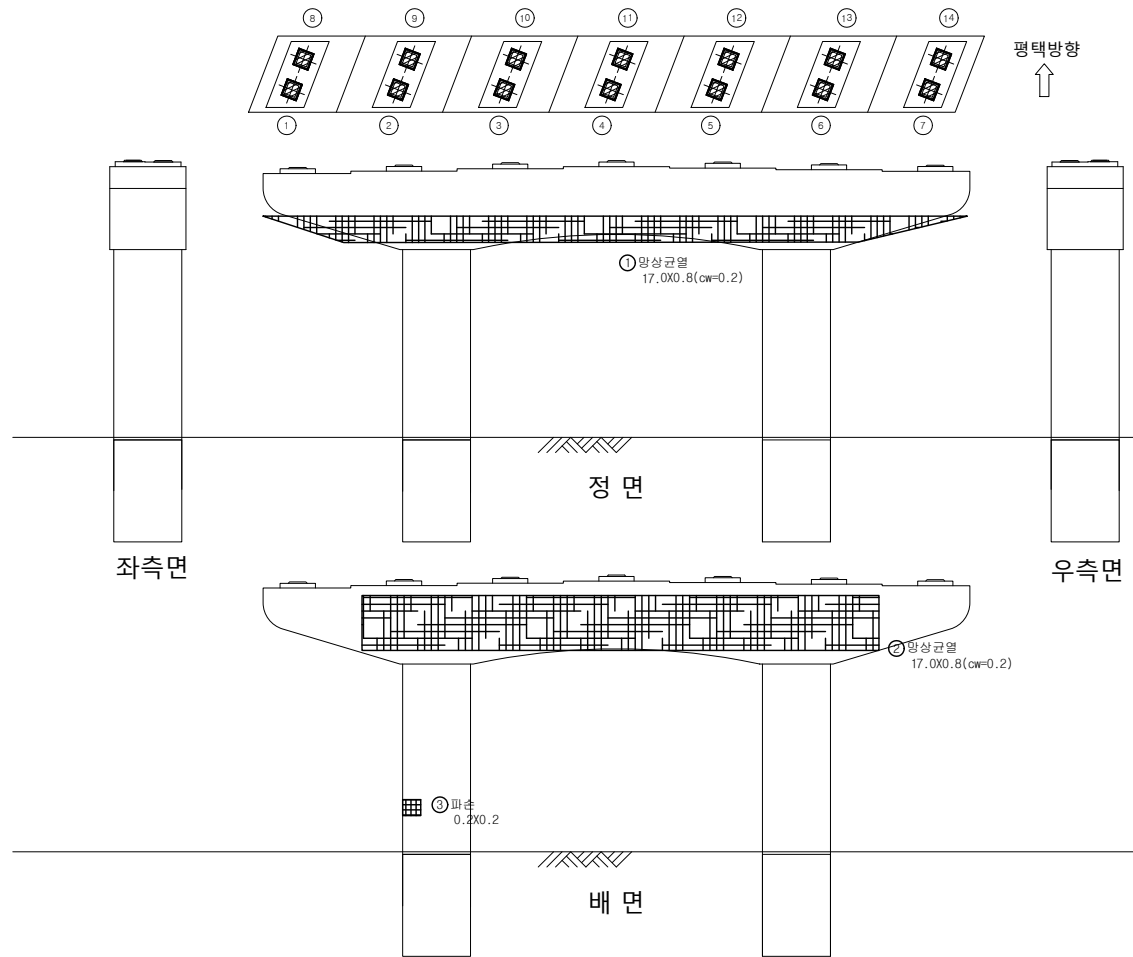
ID : 무한천2교 교각(P1)

| 번호 | 구분 | 결함 내용 | 손상규모 | | | | | | 비고 |
|---|---|---|---|---|---|---|---|---|---|
| 1 | 신규 | 망상균열 | 0.2 | 17.0 | 0.8 | 1 | 13.6 | m³ | - |
| 2 | 신규 | 망상균열 | 0.2 | 17.0 | 0.8 | 1 | 13.6 | m³ | - |

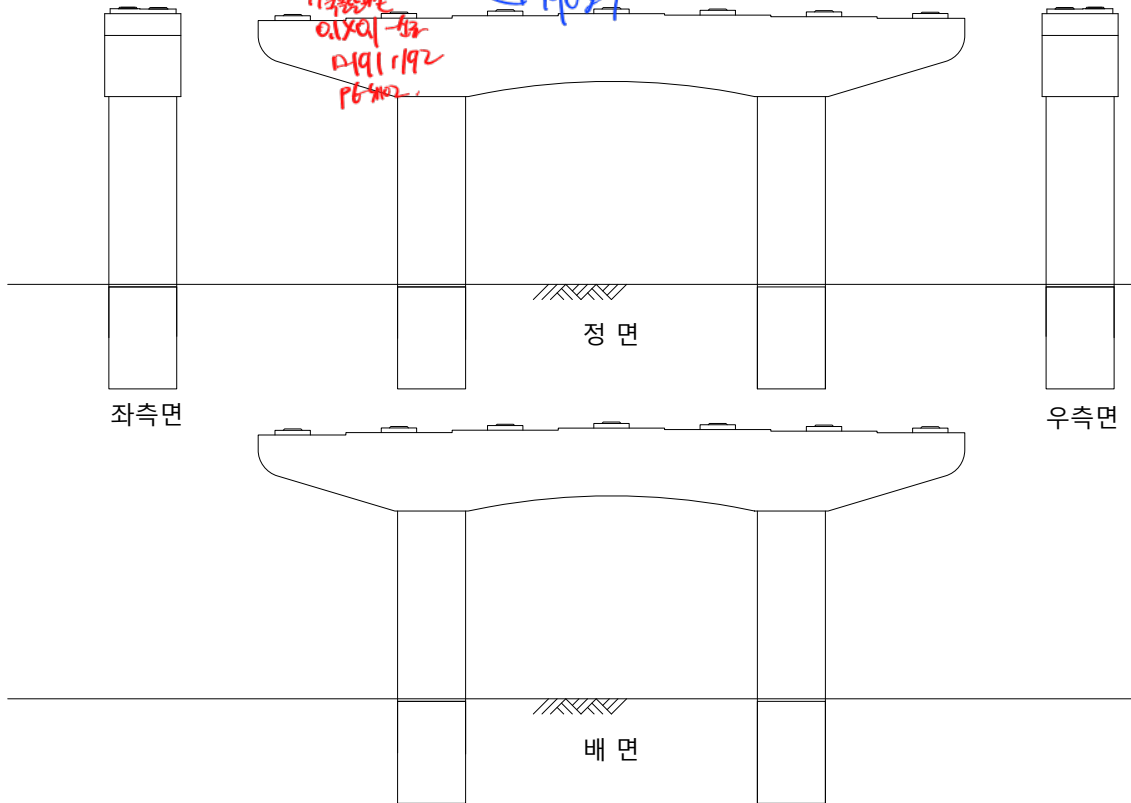
| 번호 | 구분 | 결함 내용 | 손상규모 | | | | | | 비고 |
|---|---|---|---|---|---|---|---|---|---|
| 2 | 신규 | 망상균열 | 0.2 | 0.4 | 2.9 | 1 | 1.16 | m³ | - |

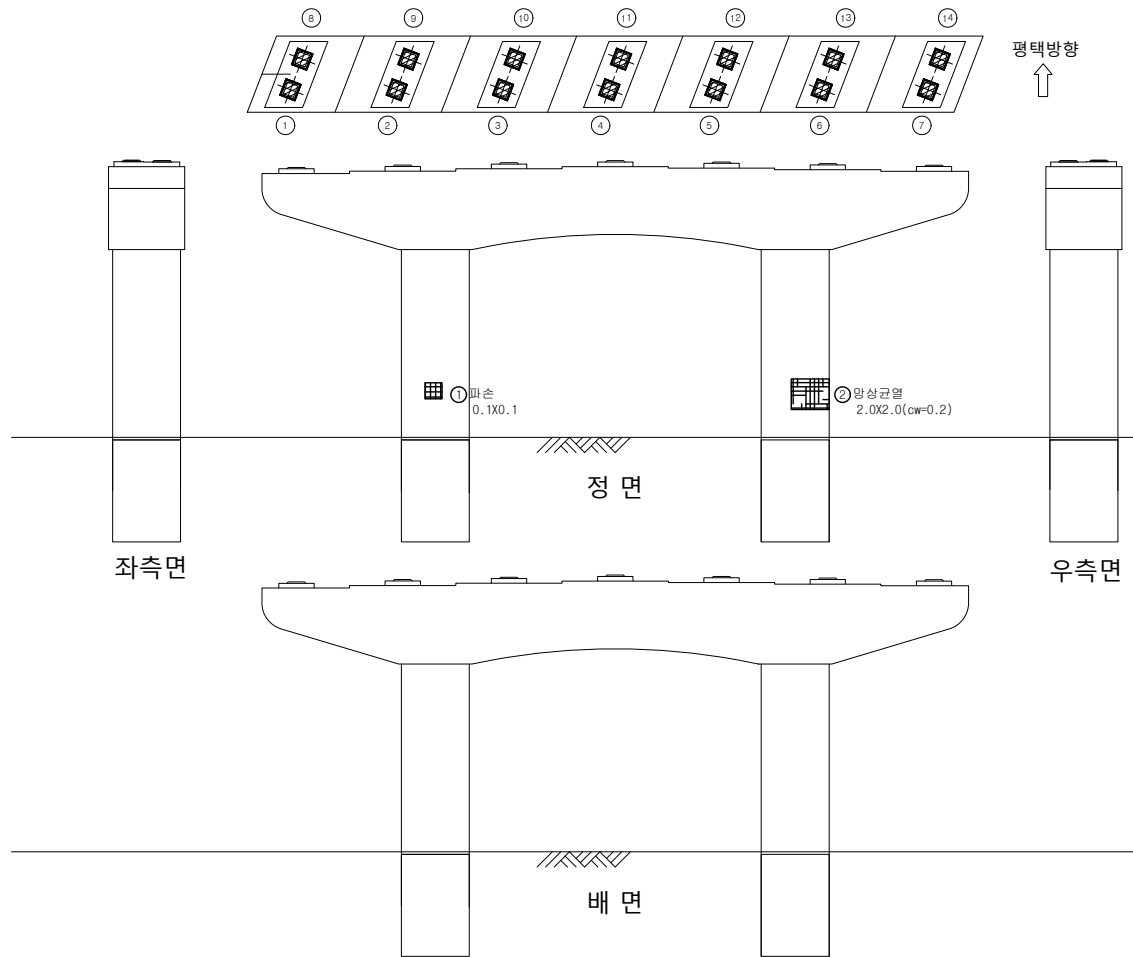
ID : 무한천2교 교각(P9)

| 번호 | 구분 | 결함 내용 | 손상규모 | | | | | | 비고 |
|---|---|---|---|---|---|---|---|---|---|
| 2 | 신규 | 망상균열 | 0.2 | 2.0 | 2.0 | 1 | 4.0 | m² | - |
